PIILIPUUN PÄIVÄKOTI

LVIRS- TEKNINEN KUNTOARVIO

Kuntoarvion ajankohta: 11.11.2009 – 26.04.2010
Raportin päiväys: 11.05.2010
Tilaaajan yhteyshenkilö: Mikko Krohn, Vantaan kaupunki, (09) 839 22377

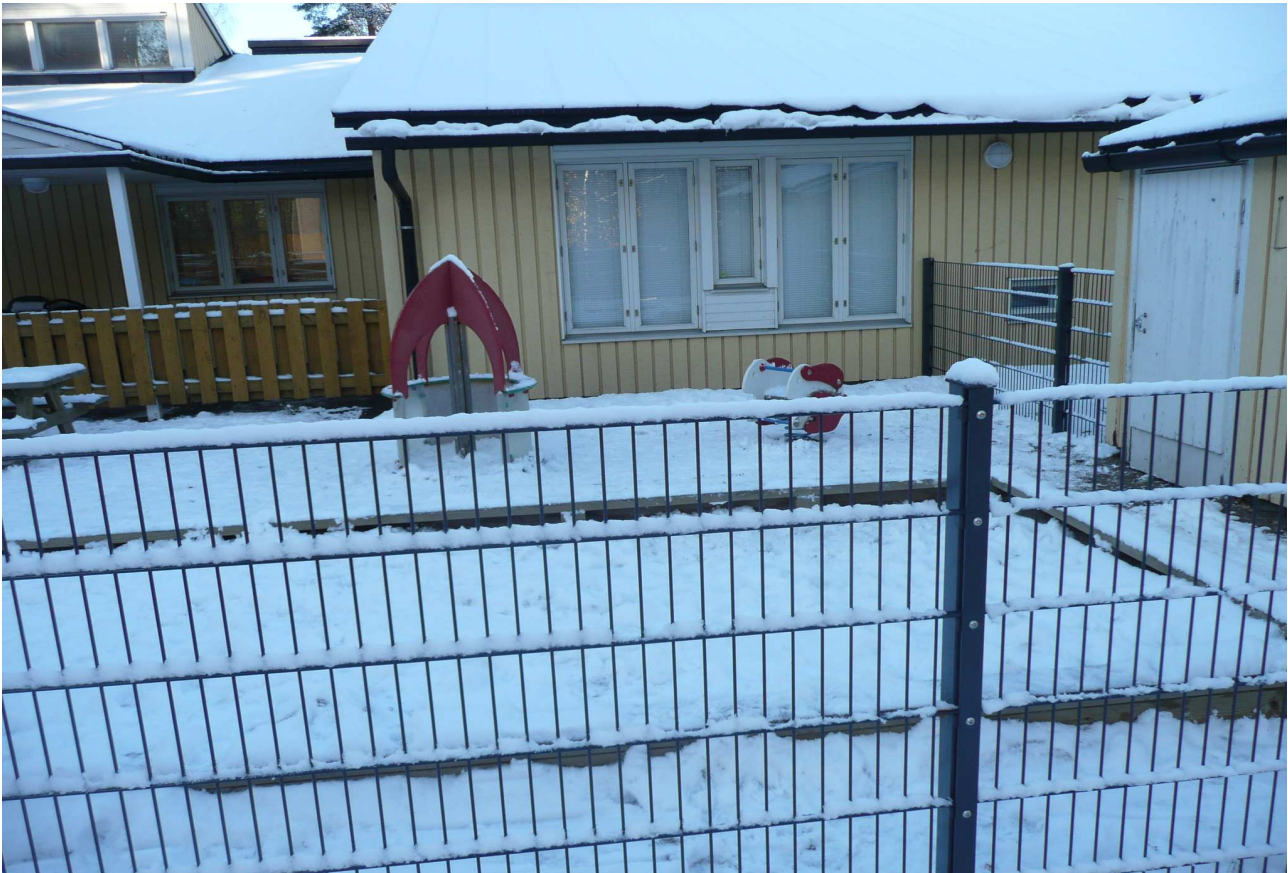
Päiväkodin pihan ympärillä on metallirakenteinen maalattu verkkoaita, joka on hyvässä kunnossa (**RAK- kuva 1**).

RAK- kuva 1. Yleiskuva päiväkodin aidasta.

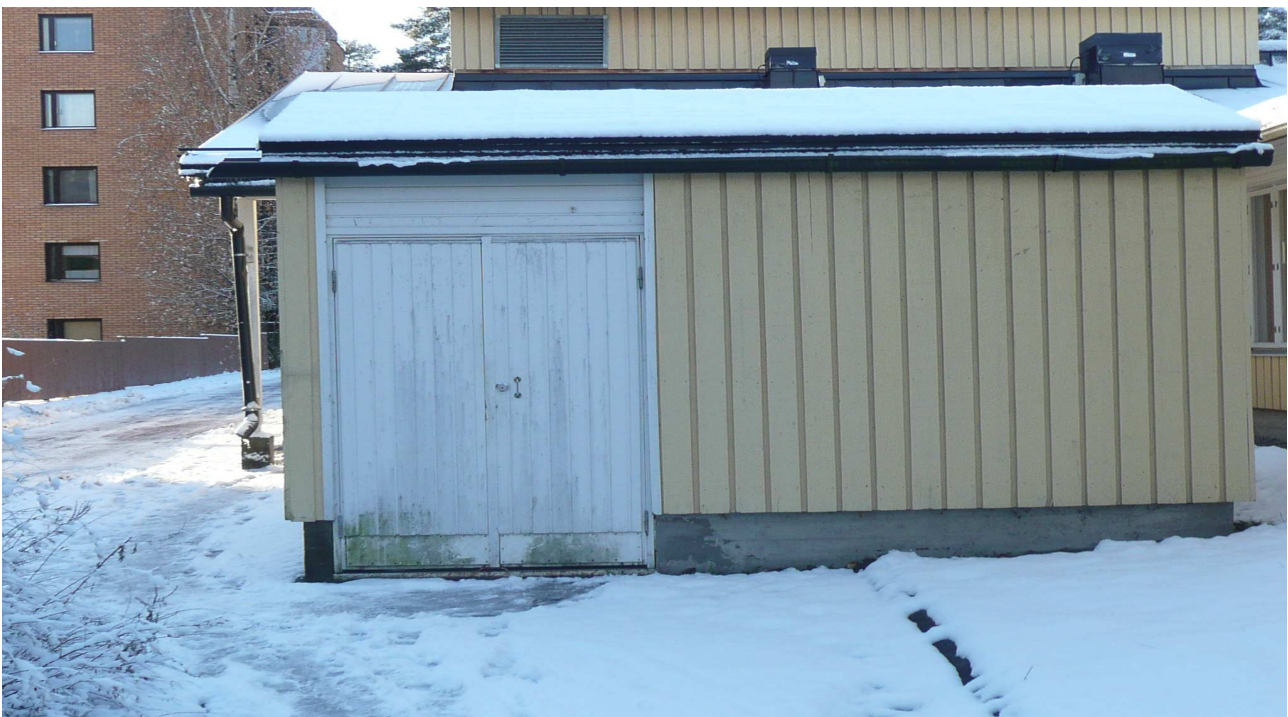
Piha-alueen itäosalla on puurakenteinen varastorakennus. Varasto on perustettu maanvaraisen betonilaatan varaan. Varastojen runko muodostuu ulkoseinälinjojen kantavista puutolpista ja katon kantavista puurakenteista. Ulkoseinä on pystyyn asennettua maalattua lomalaudoitusta. Ovi on maalattu ulkoverhouslaudoituksella päällystetty puuovi. Varaston maalipinnassa on väriaihteluja ja pinnan tummumista (RAK- kuva 2). Varaston kunnostusmaalaukseen on syytä suorittaa tarkastelujakson alkupuolella.

RAK- kuva 2. Varaston maalipinnassa on värvaihteluja ja pinnan tummumista.

Varaston ulkopuolen maalauskunnostus. Toimenpiteet tulee suorittaa vuonna 2011.

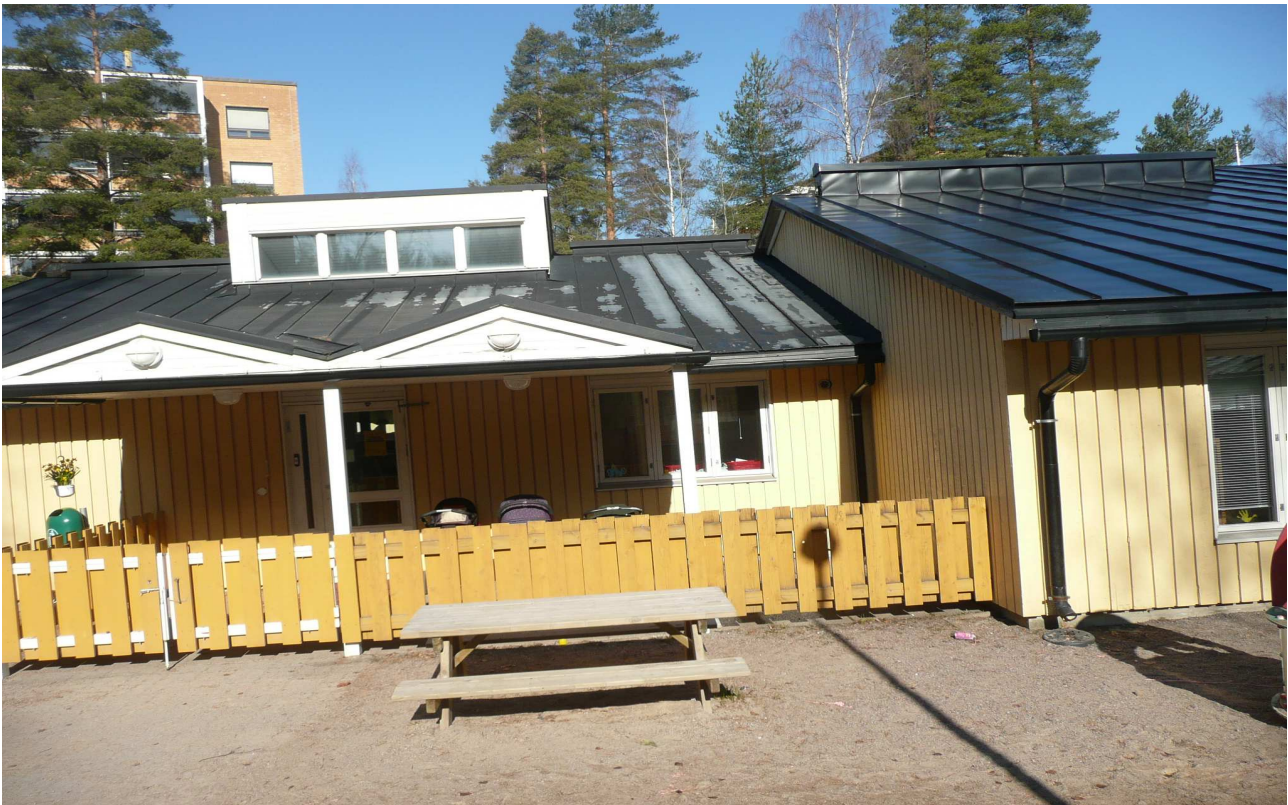
Vesikaton kantavana rakenteena ovat puurakenteiset tehdasvalmistetut niskalankut, jotka tukeutuvat alapuolisiin kantaviin rakenteisiin. Vesikaton rakenteita ja lämmöneristystä ei saatu selville. Yläpohjan tuuletus on hoidettu räystäiden avulla. Varsinaisena vesikattona toimii konesaumattu maalattu peltikate. Katon sadevedet ohjataan räystäskourujen ja syöksytorvien avulla syöksytorven alla olevaan kuppikaivoon. Räystäällä on metallirakenteiset putkilumiesteet. Vesikaton maalipinta hilseilee paikoitellen melko voimakkaasti (RAK- kuva 3). Lisäksi räystäiden ja ulkoseinien liittymissä on rakoja (RAK- kuva 4). Vesikatolta puuttuvat tarkistusluukut. Osa yläpohjarakenteita pääsi tarkastelemaan keittiön käytävän alakaton kautta (RAK- kuva 5). Vesikaton kunnostus tulisi suorittaa tarkastelu-jakson alkupuolella ja samalla tulee korjata räystäiden ja ulkoseinien liittymät.

RAK- kuva 3. Vesikaton maalipinta hilseilee paikoitellen melko voimakkaasti.

Peltikaton pesu ja maalaus tehdään lähivuosien aikana. Samalla korjataan räystäiden ja ulkoseinien liittymät. Toimenpide tulee suorittaa vuonna 2011.

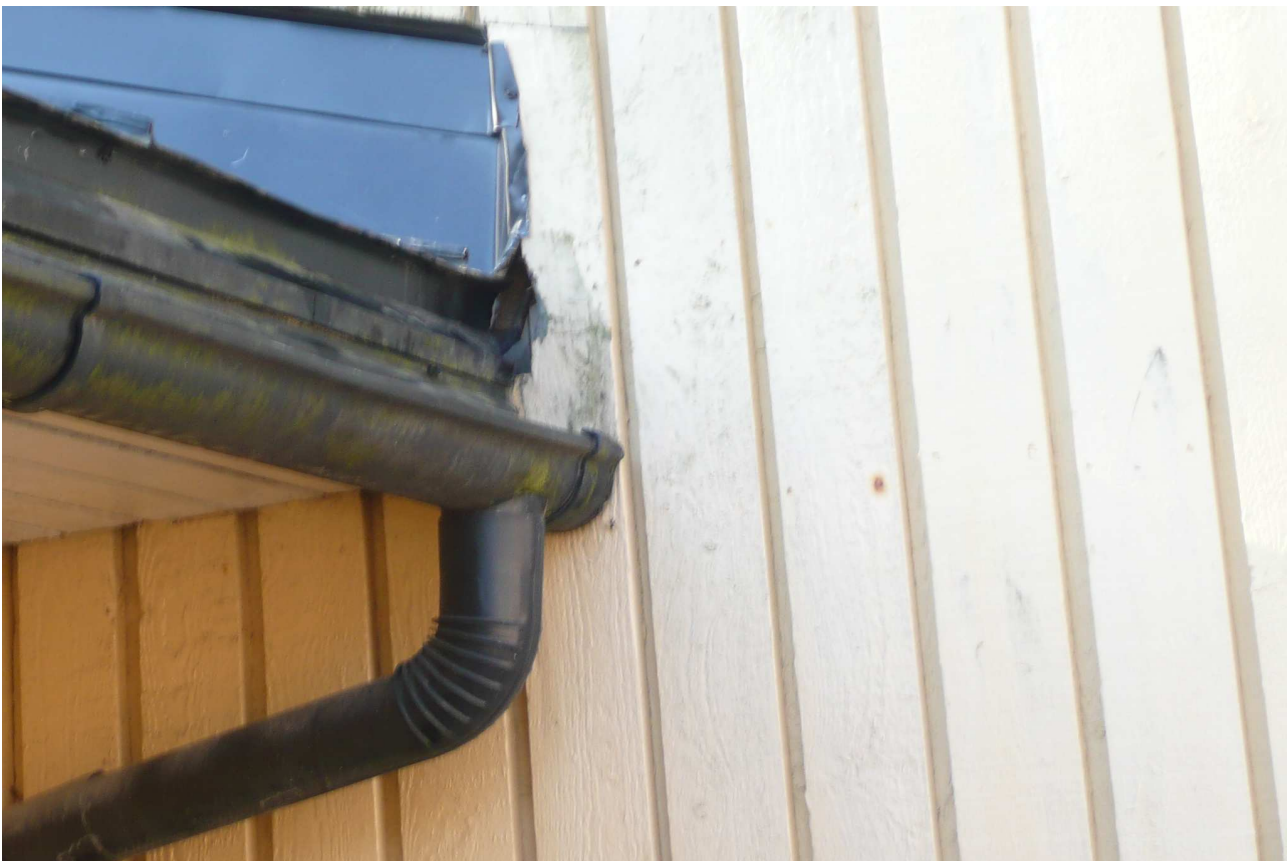
RAK- kuva 4. Räystäiden ja ulkoseinien liittymässä on rakoja.

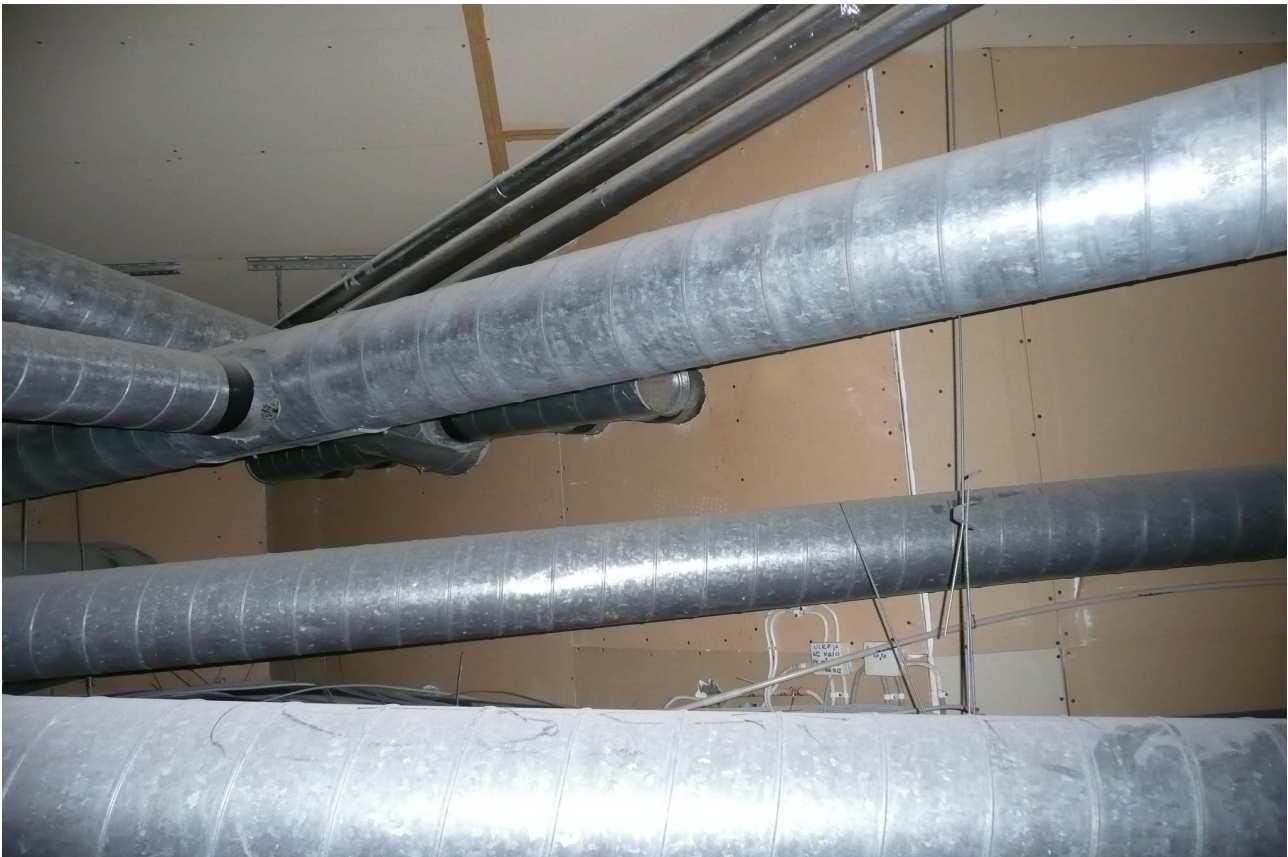
RAK- kuva 5. Yläpohjarakenteita pääsi tarkastelemaan ainoastaan käytävältä.

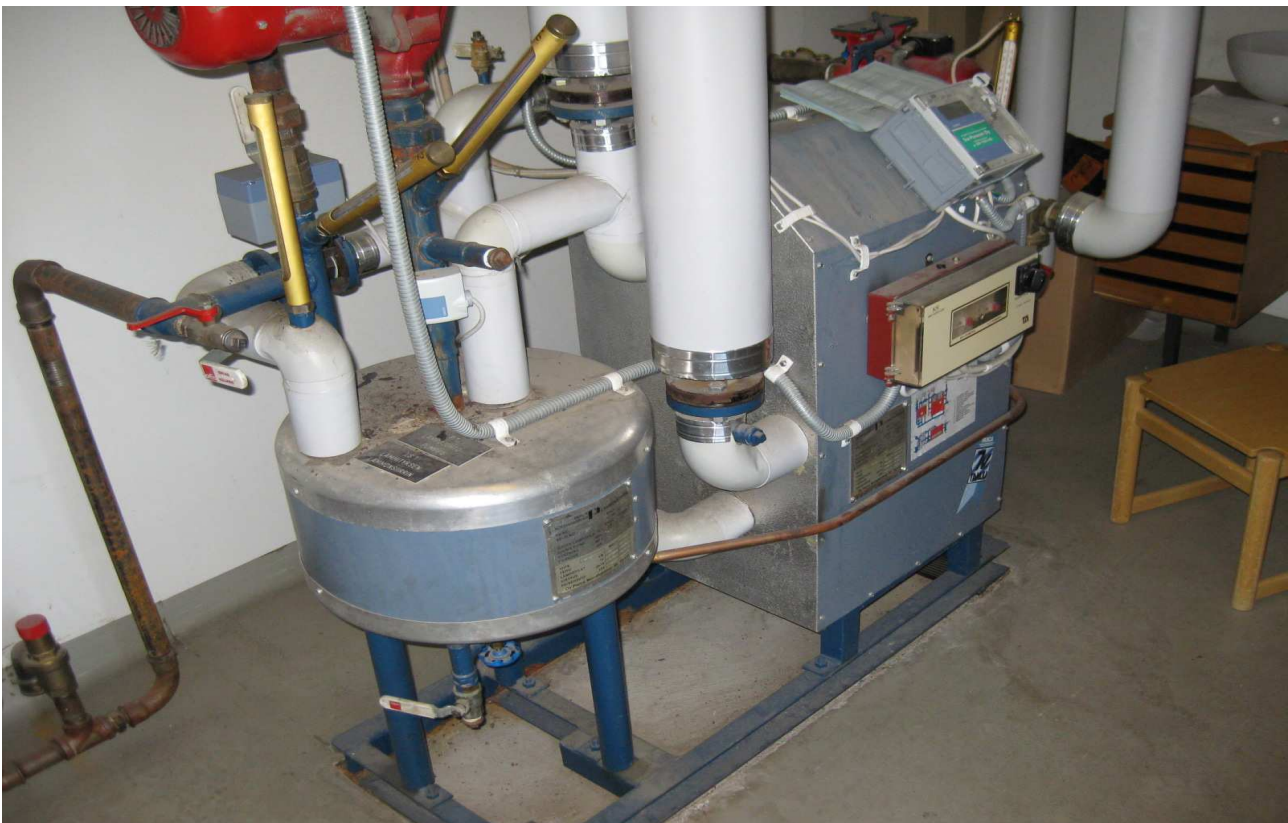
Lämmönsiirtimet sijaitsevat lämmönjakohuoneessa, joka on päiväkodin päädyssä (**LVI-kuva 1**). Siirripaketissa on iv- / lämpöjohtoverkoston lämmönsiirrin (Parca RF 13, v. 1985 ja teho 99 kW) ja lämpimän käyttöveden siirrin (Parca SK 02, v.1985 ja teho 141 kW). Siirtimissä ei havaittu vuotoja tai muita puutteita.

Kaukolämmön alajakokeskus on havaintojen perusteella korkeintaan välttävissä kunnossa. Lämmönkehityslaitteet ovat teknisen käyttöikänsä lopussa ja niiden uusiminen on ajankohtaista tarkastelujakson alkupuolella. Yksittäiset rikkoutuneet laitteet tulee uusita tarpeen mukaan, mutta muuten laajemmat uusinnat kannattaa tehdä keskitetysti siirtimien uusinnan yhteydessä.

LVI- kuva 1. Yleiskuva lämmönjakuhuoneesta.

Kaukolämmönlajakokeskuksen uusinta

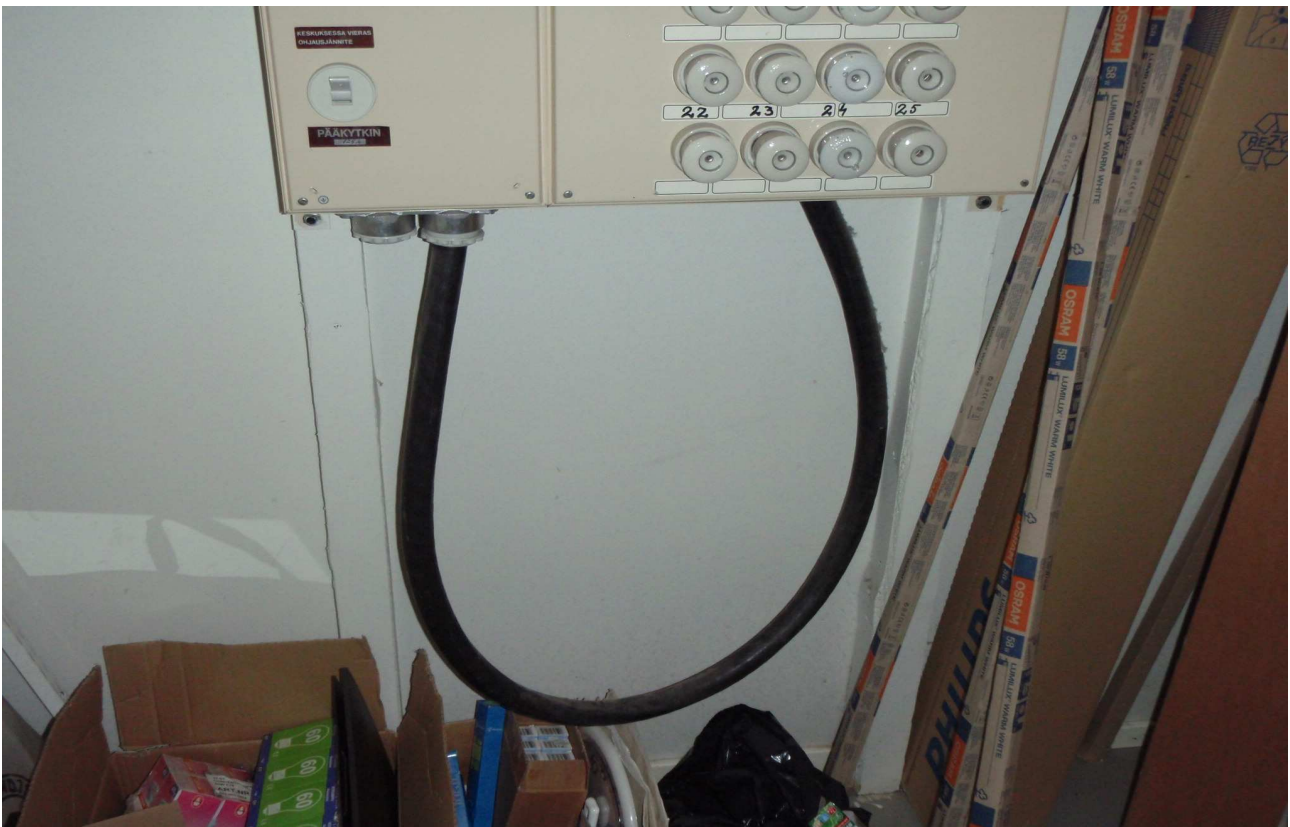
S- kuva 5. RK1 keskus, syöttökaapeli on irti.
