RAIKUPOLUN PÄIVÄKOTI

LVIRS- TEKNINEN KUNTOARVIO

Kuntoarvion ajankohta: 17.5.2010
Raportin päiväys: 10.8.2010
Tilaaajan yhteyshenkilö: Mikko Krohn, Vantaan kaupunki, (09) 839 22377

Kuntoarvion suorittajat:
Lemminkäinen Kiinteistötekniikka Oy

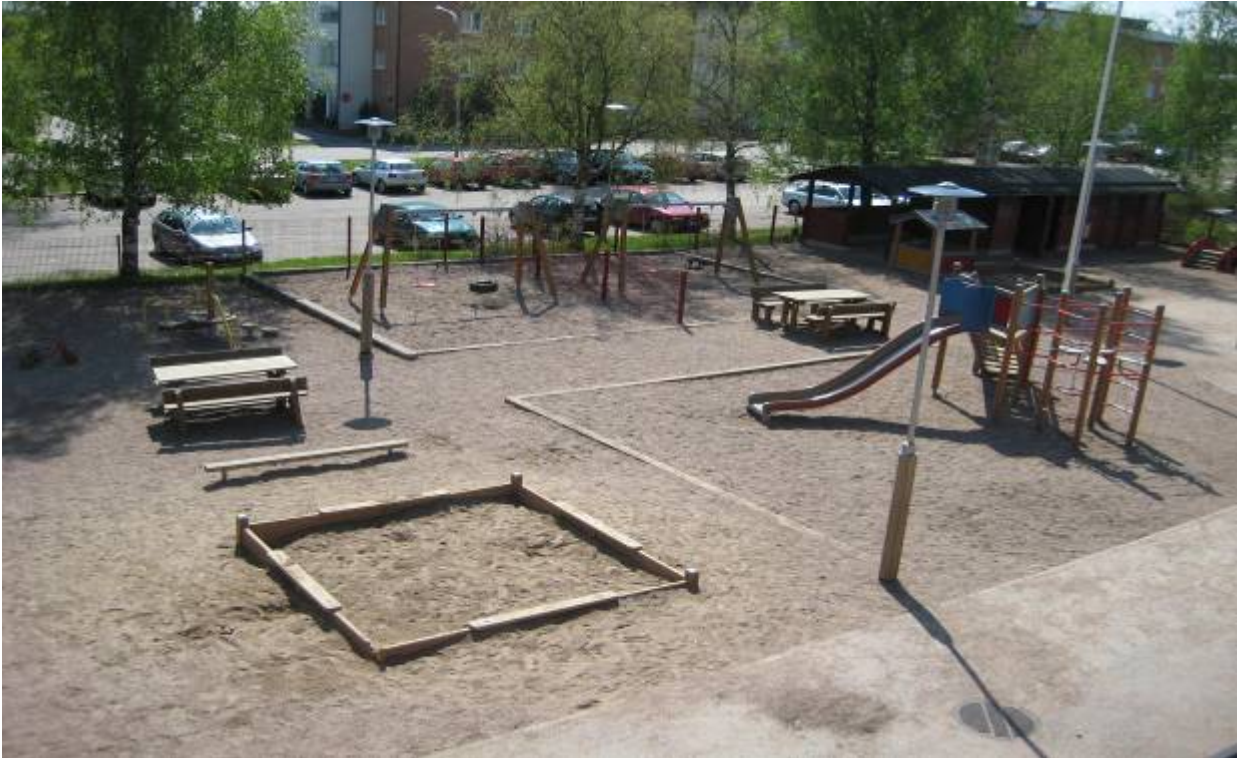
RAK-KUVA 1: Yleiskuva hiekkapintaiselta leikkipiha-alueelta.

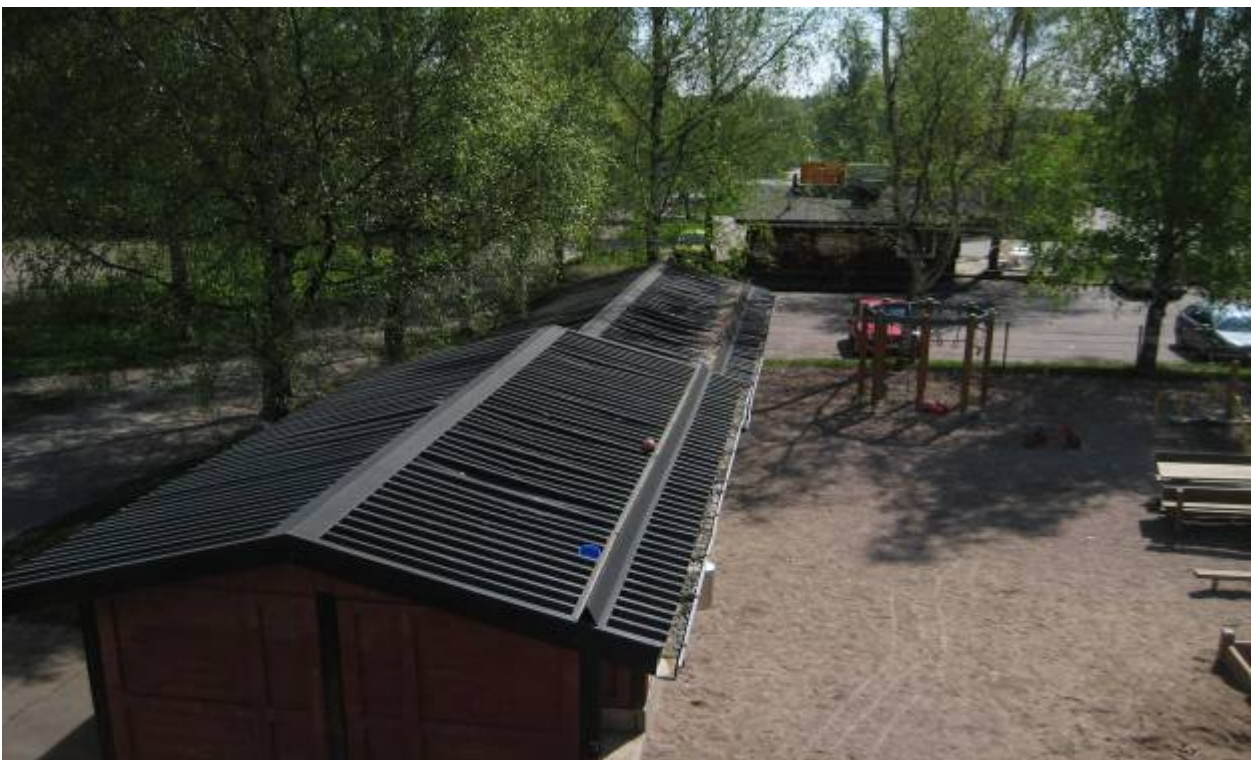
Varaston ulkoseinien maalipinnoilla esiintyi hilseilyä / mekaanista kulumista. Myös katera-kenteessa esiintyy mekaanisia vaurioita (katteella liikuttu) (**Rak-kuva 2**).

Ulkovarasto- / katosrakennukset arvioitiin edellyttävän kunnostusta lähivuosien aikana.

RAK-KUVA 2: Ulkovaraston katerakenteella mekaanisia vaurioita.

Varasto- ja katosrakenteiden kunnostaminen.

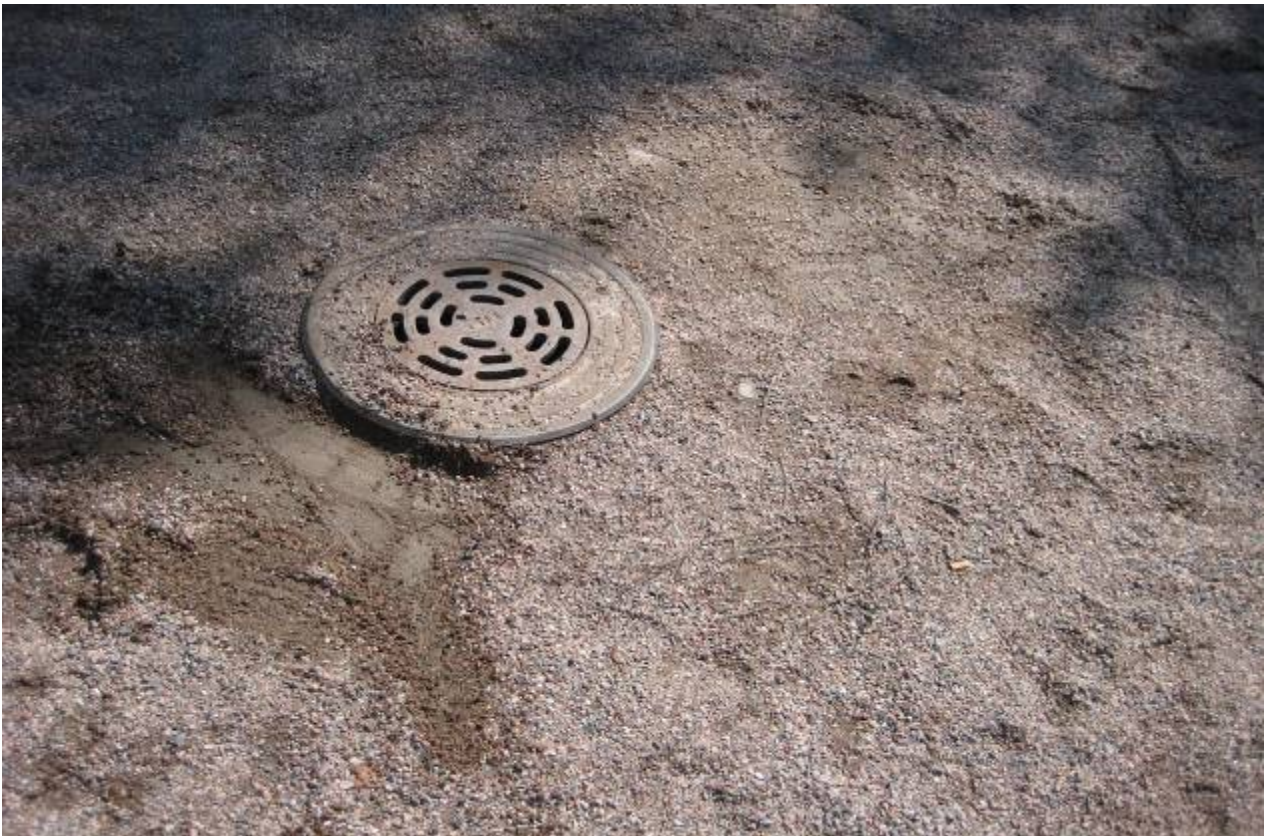
Piha-alueella sijaitsevien kaivojen kansirakenteet ovat paikoin koholla ympäröivästä maanpinnasta ja siten sadevesien poistuminen sadevesikaivoihin puutteellista (**Rak-kuva 3**). Kansirakenteet tulee kunnostaa siten sadevedet ohjautuvat kaivoihin / että kaivojen kansirakenteet eivät haittaa talvikunnossapitoa.

RAK-KUVA 3: Sadevesikaivon kansirakenne on koholla ympäröivästä maanpinnasta.

Kaivorakenteiden kunnostaminen (koholla olevat kannet).

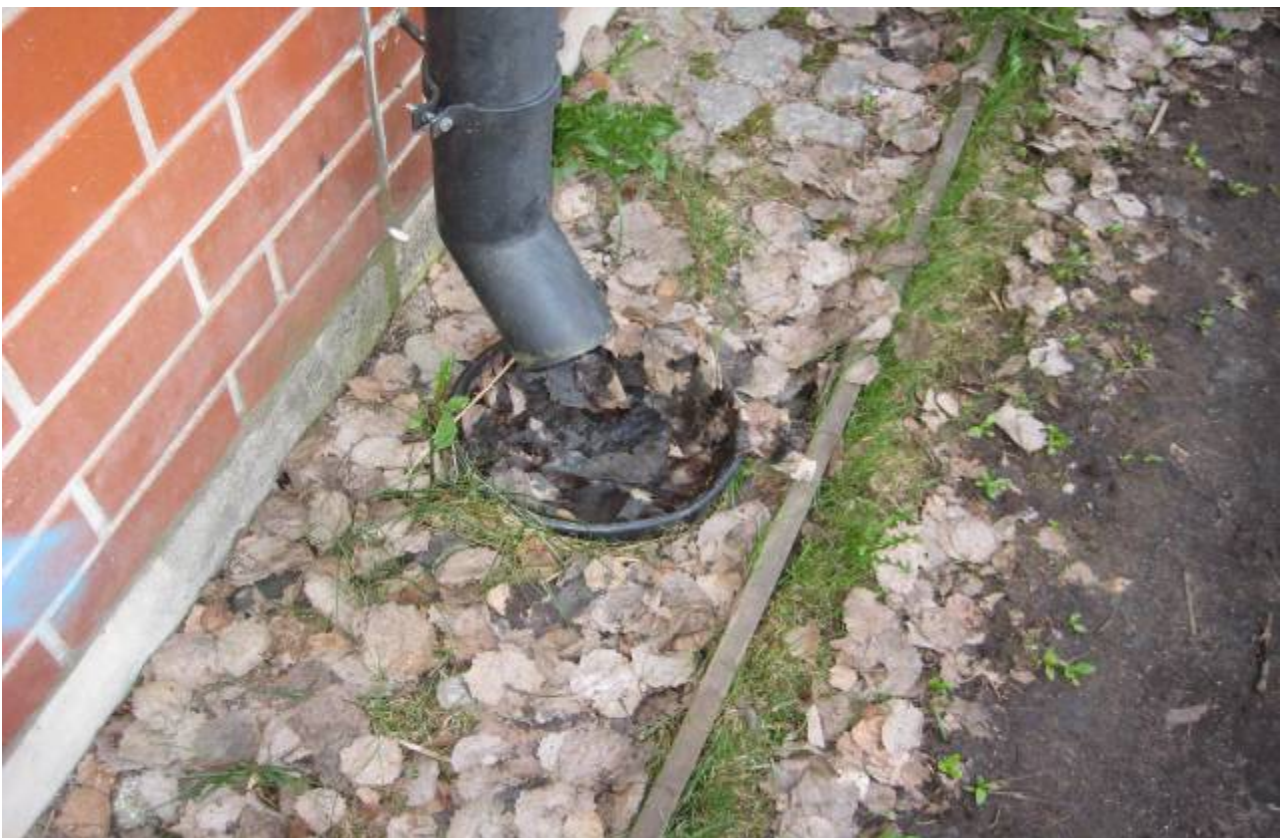
Piha-alueen hiekkapinnoitteen seurauksena syöksytorvien sadevesisuppiloihin sekä piha-alueen sadevesikaivoihin kulkeutuu hiekkaa (mm. lapsien kantamana) ja siten kaivorakenteiden säännöllinen tarkastus / puhdistus tulee liittää kiinteistön huolto-ohjelmaan. Sadevesisuppiloissa on myös runsaasti lehtiä mikä viittaa niiden riittämättömään puhdistukseen huoltotoiminnan yhteydessä (**Rak-kuva 4**).

RAK-KUVA 4: Lehdistä tukkeutunut sadevesisuppilo.

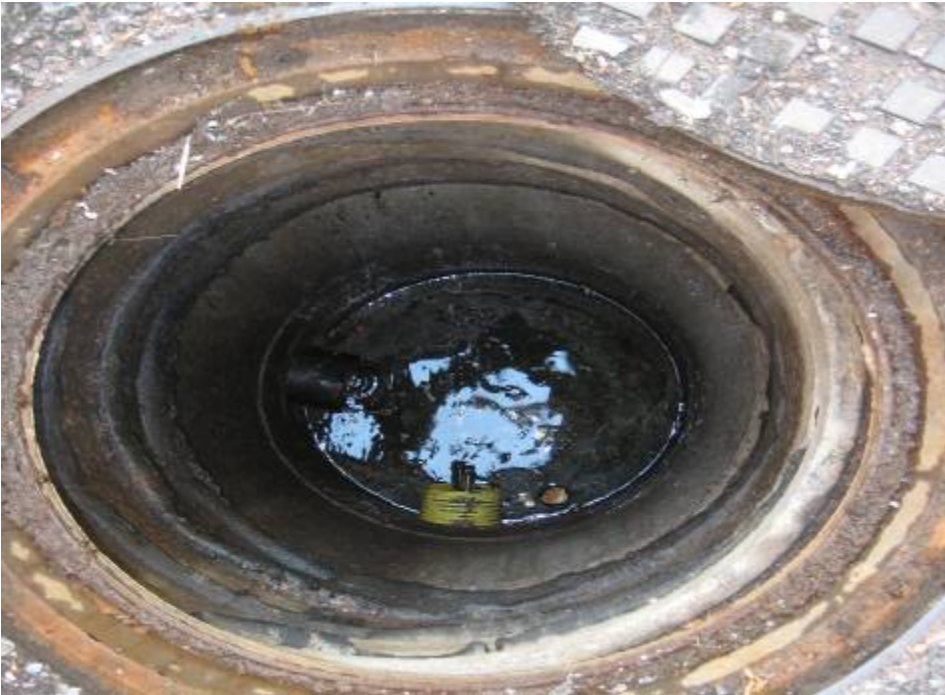
Salaojan tarkastuskaivoista tai rakennuksen rakenteista ei tehty havaintoja salaojajärjestelmän puutteellisesta toimivuudesta (**Rak-kuva 5**). Salaojarakenteiden säännöllinen tarkastus / puhdistus tulee liittää kiinteistön huolto-ohjelmaan.

RAK-KUVA 5: Salaojarakenteen tarkastuskaivoista ei tehty havaintoja mitkä viittaisivat järjestelmän toimimattomuuteen.

Salaojarakenteiden kunto suositellaan selvittämään lähivuosien aikana niihin kuntotutkimuksella (sisäpuolinen kuvaus).

Salaojarakenteiden kuntotutkimus.

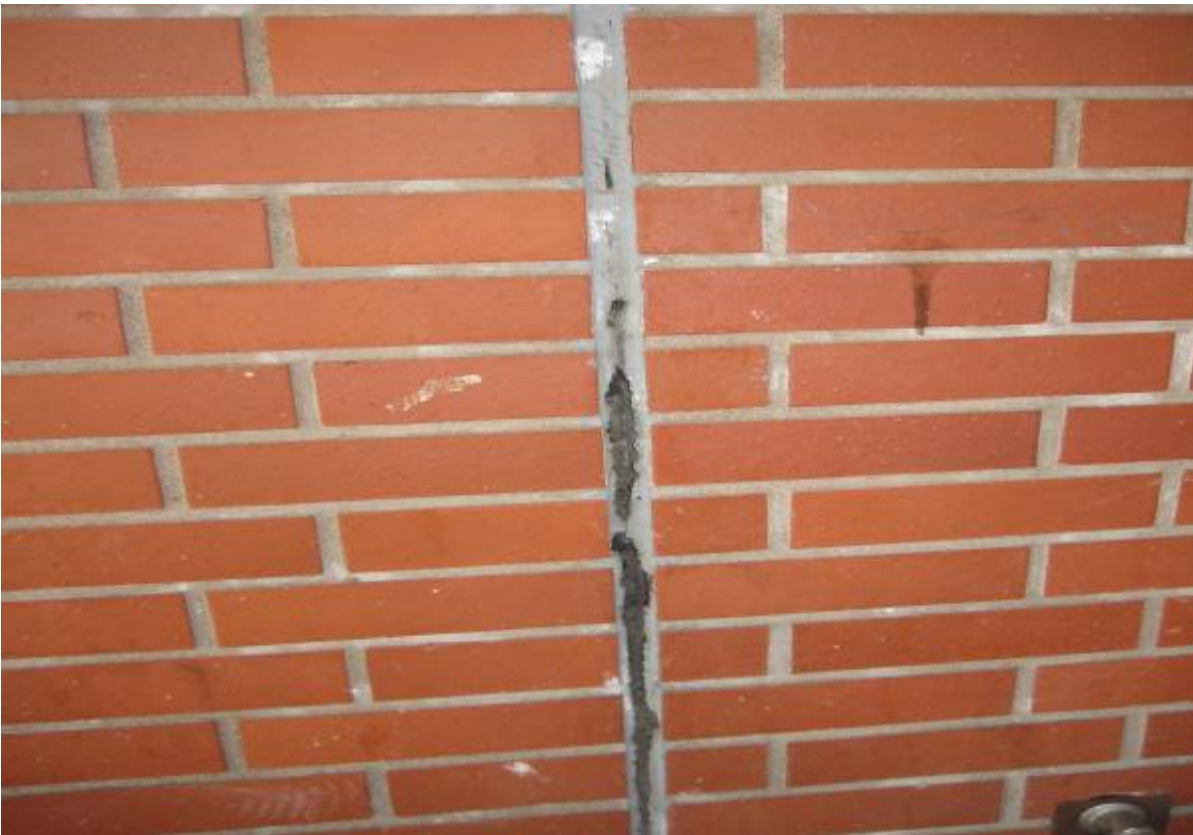
Julkisivusaumoissa esiintyy paikoin mekaanisia (ilkivalta) vaurioita (**Rak-kuva 6**). Muutoin julkisivuelementtien saumarakenteet arvioitiin olevan tyydyttävässä kunnossa.

Lukuun ottamatta ilkivaltaisesti paikoin rikottuja julkisivusaumojen (kunnostaminen huolto-toiminnan yhteydessä) ulkoseinärakenteet arvioitiin olevan tyydyttävässä kunnossa eikä niihin arvioitu kohdistuvan merkittäviä kunnostustoimenpiteitä tulevan 10 – vuoden tarkas-telujakson aikana.

RAK-KUVA 6: Julkisivusaumoissa esiintyi paikoin mekaanisia vaurioita (ilkivalta)

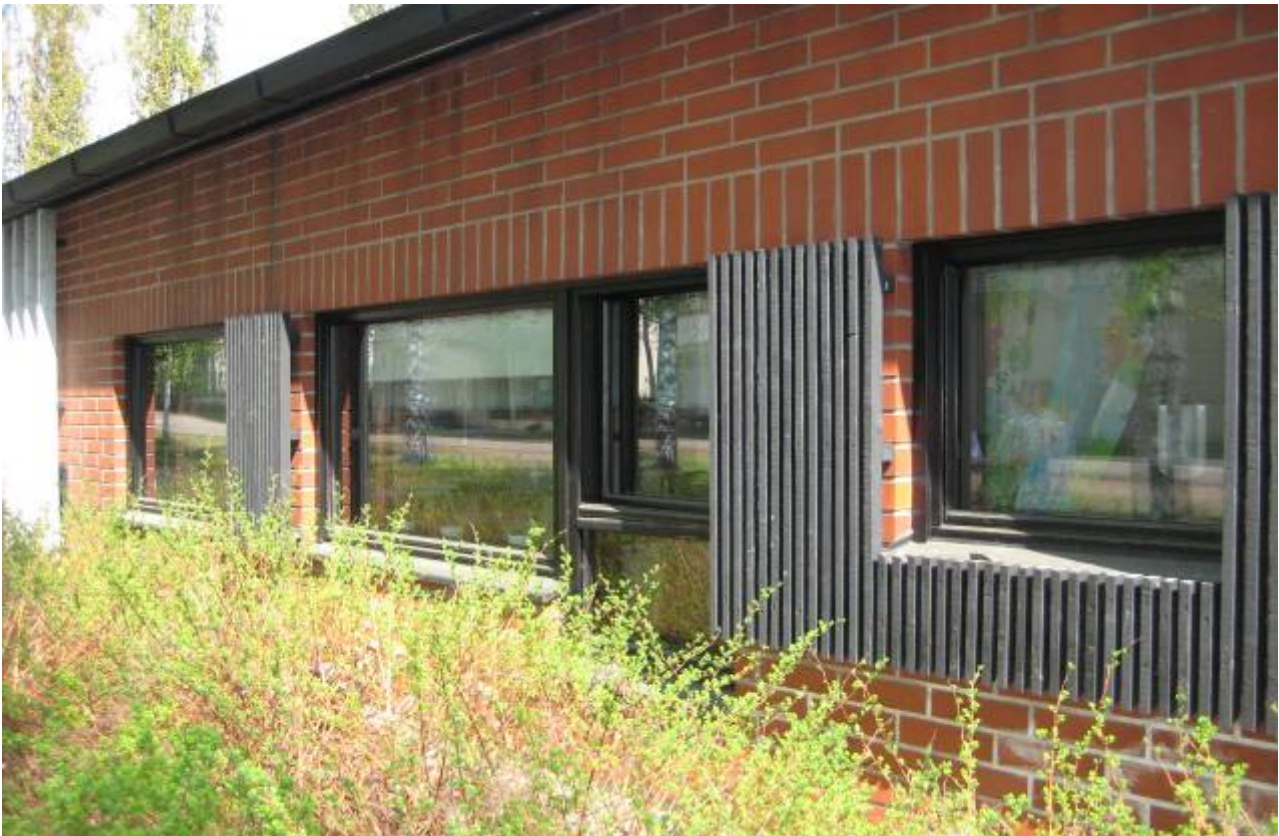
Ikkunat ovat alkuperäisiä, 3-puitteisia /-lasisia, puurakenteisia ikkunoita (**Rak-kuva 7**).

Ikkunoiden pintakäsittelyssä esiintyi paikoin hilseilyä mm. ilmansuuntien mukaisesti. Myös yksittäisten ikkunoiden toimivuuksissa ja heloituksissa esiintyy käyttäjien kokemusten mukaisesti puutteita. Käyttäjien ilmoittamien vikojen ja puutteiden kunnostaminen arvioitiin suoritettavaksi kiinteistön huoltotoiminnan yhteydessä (ei kustannusta tämän kuntoarvion PTS-ehdotuksessa), käyttäjiltä tulevien vikailmoitusten mukaisesti.

Nykyiset ikkunarakenteet arvioitiin olevan kunnostettavissa. Kunnostuksen vaihtoehtona on nykyisten ikkunarakenteiden loppuun käyttäminen kunnostamatta ja niiden uusiminen tarkastelujakson lopussa.

RAK-KUVA 7: Yleiskuva ikkunarakenteista.

Ikkunoiden ulkopuitteiden kunnostaminen ja huoltokäsittely.

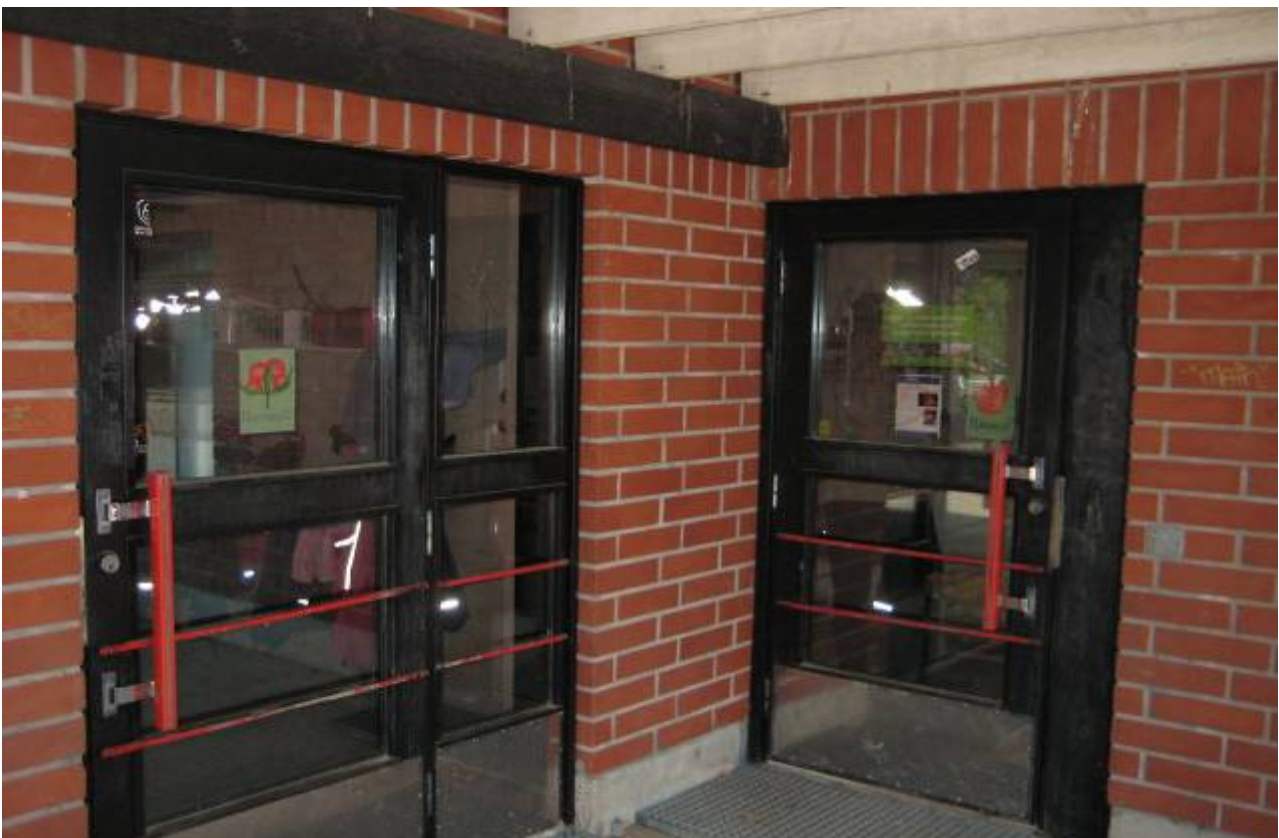
Rakennuksen ulko-ovet ovat osin puurakenteisia, lasitettuja ulko-ovirakenteita (**Rak-kuva 8**).

Kokonaisuudessaan ulko-ovirakenteet arvioitiin olevan tyydyttävässä kunnossa. Ulko-ovirakenteiden huoltokunnostus arvioitiin toteutettavan ikkunarakenteiden kunnostustöiden yhteydessä.

RAK-KUVA 8: Ulko-ovirakenteet arvioitiin edellyttävän kunnostustoimenpiteitä.

Ulko-ovirakenteiden huoltokäsittely.

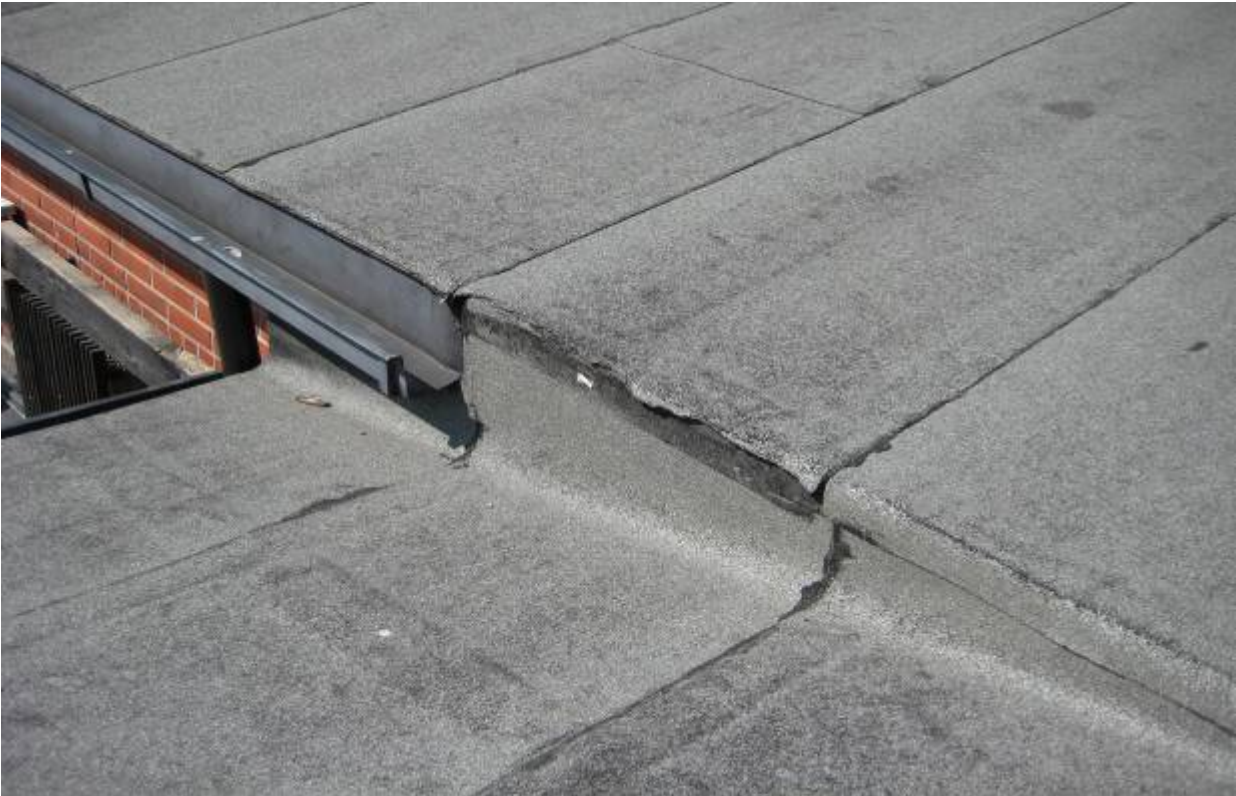
Katerakenne arvioitiin olevan kokonaisuudessaan tyydyttävässä kunnossa eikä sen välittömästä peruskorjaustarpeesta tehty havaintoja lukuun ottamatta yksittäisiä vaurioita räystäsalueella (**Rak-kuva 9**).

RAK-KUVA 9: Katehuovassa esiintyi yksittäisiä vaurioita (kuvassa reunan huopa revennyt).

Katerakenteen läpivientien tarkastus ja tarvittavat kunnostukset.

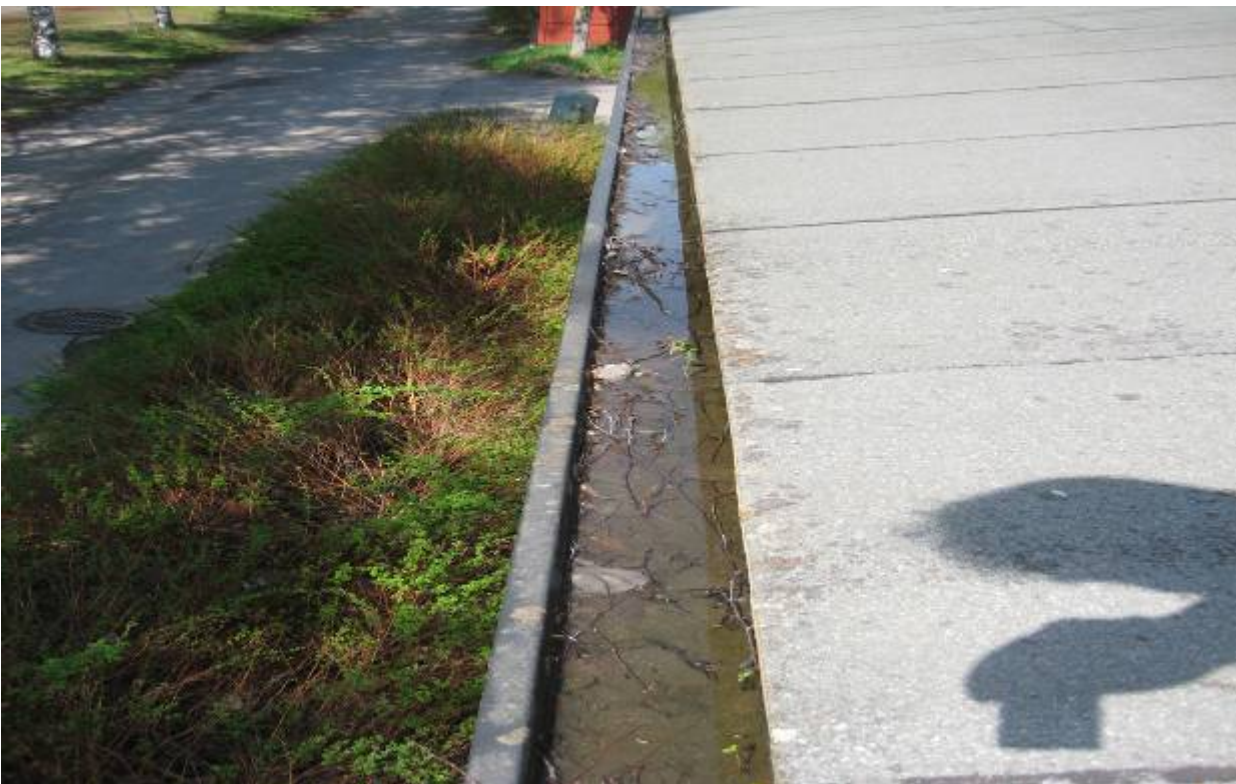
Räystäskoururakenteissa esiintyi tarkastusajankohtana epäpuhtauksia. Niiden puhdistusta ei ole suoritettu riittävästi (**Rak-kuva 10**).

RAK-KUVA 10: Räystäskoururakenteiden puhdistukseen tulee kiinnittää nykyistä enemmän huomiota.

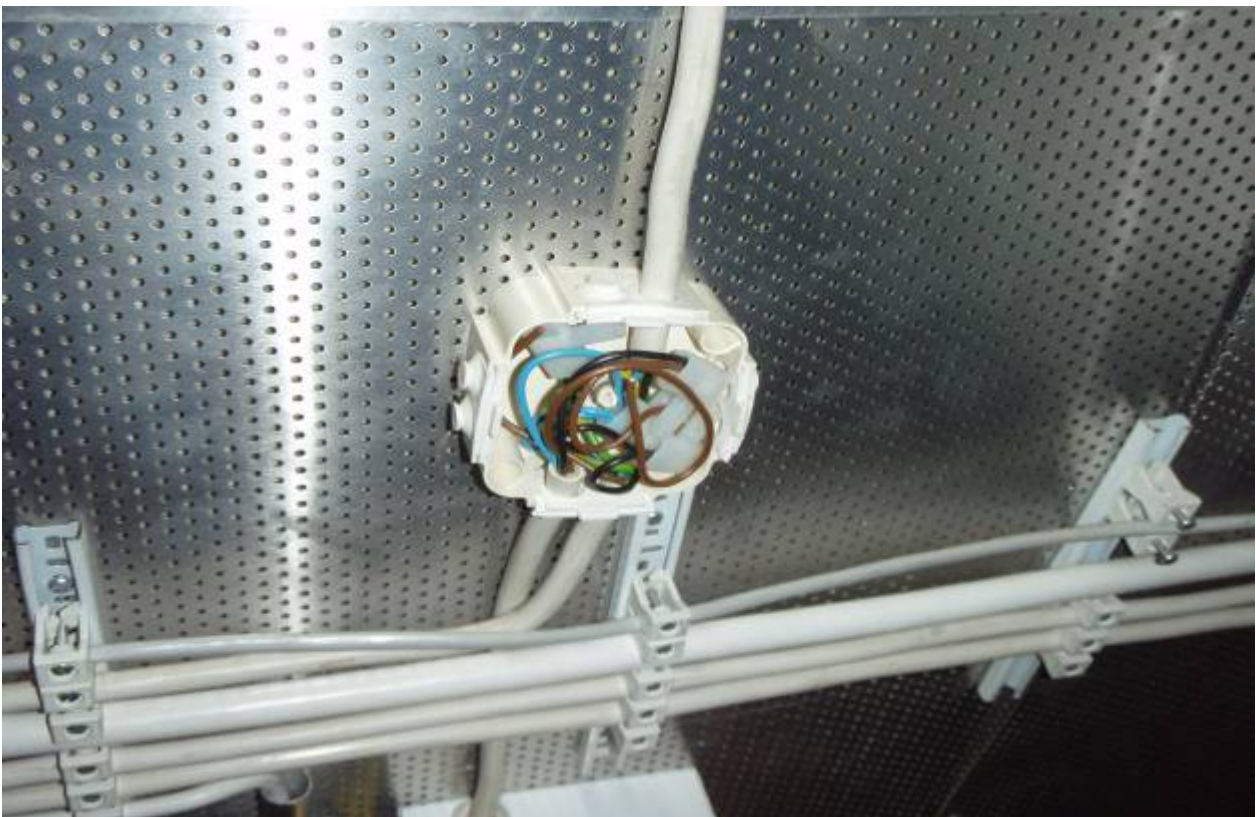
S-KUVA 4. Jakorasiasta puuttuu kansi
