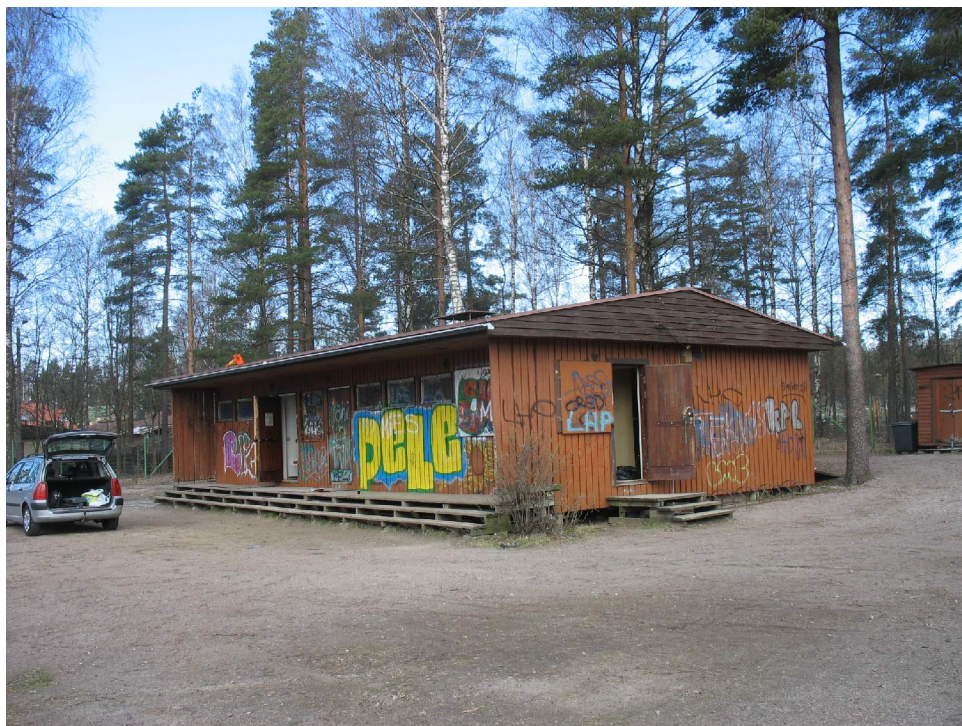
Kuva 1. Yleiskuva julkisivuilta etelään ja itään. Rakennuksen kaikki julkisivut on pahoin töhritty.

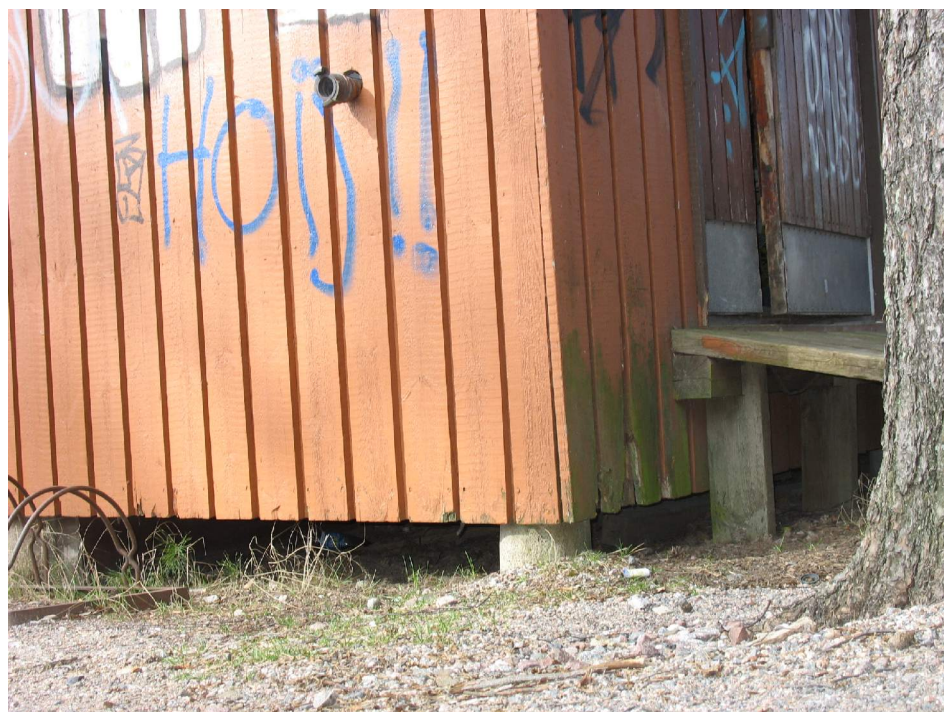
Kuva 2. Koillisnurkan julkisivulaudoitus, räystäältä pärskyvä sadevesi pitää verhoilun märkänä ja aiheuttaa lahovaurion.

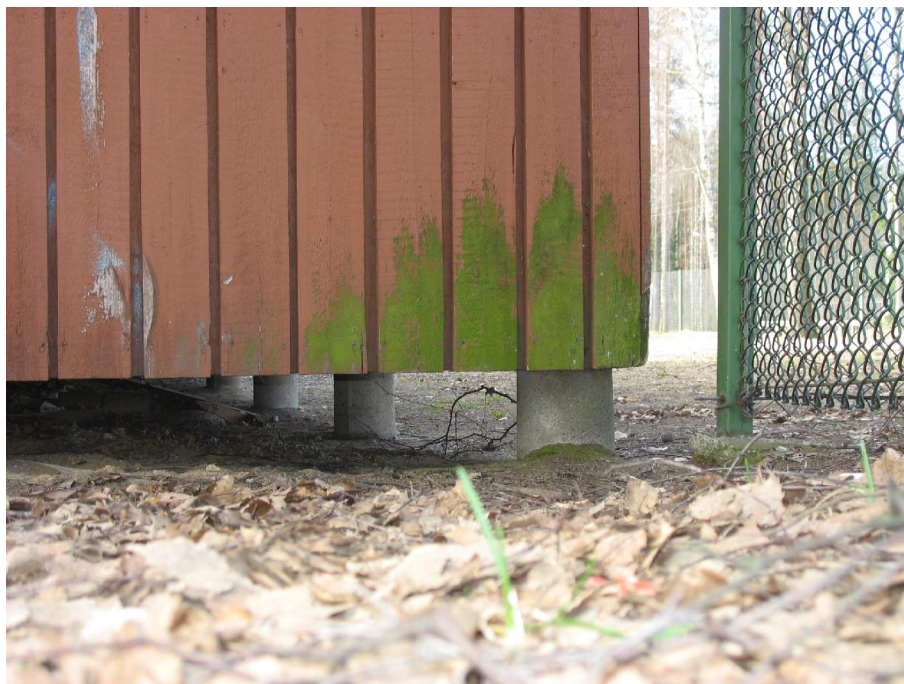
Kuva 3. Länsipääty, kaikissa nurkissa on havaittavissa kuvan kaltaista lievimmillään alkavaa lahovauriota. Vaurion syy, kuten kuvassa 2 on mainittu. Sadevesien pärskyminen julkisivuverhoukselle. Tämä on mahdollista korjata asentamalla rakennukseen syöksytorvet ja ohjaamalla sadevedet hallitusti kaupungin sadevesiverkkoon.

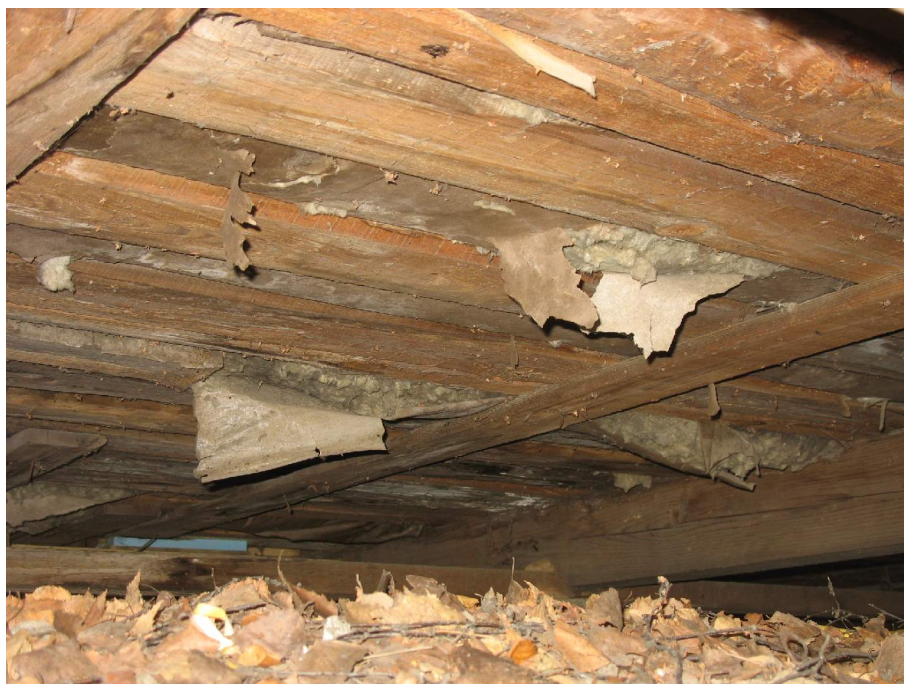
Kuva 4. Rakennuksen alapohja. Ryömintätila on hyvin matala, noin 40 cm, eikä alapohjarakenteita pysty tarkistamaan kauttaaltaan. Näkyviltä osin tuulensuojapaperi on monin paikoin repaleinen. Puurakenteen ovat myös osin selvästi vaurioituneet kosteusrasituksesta.

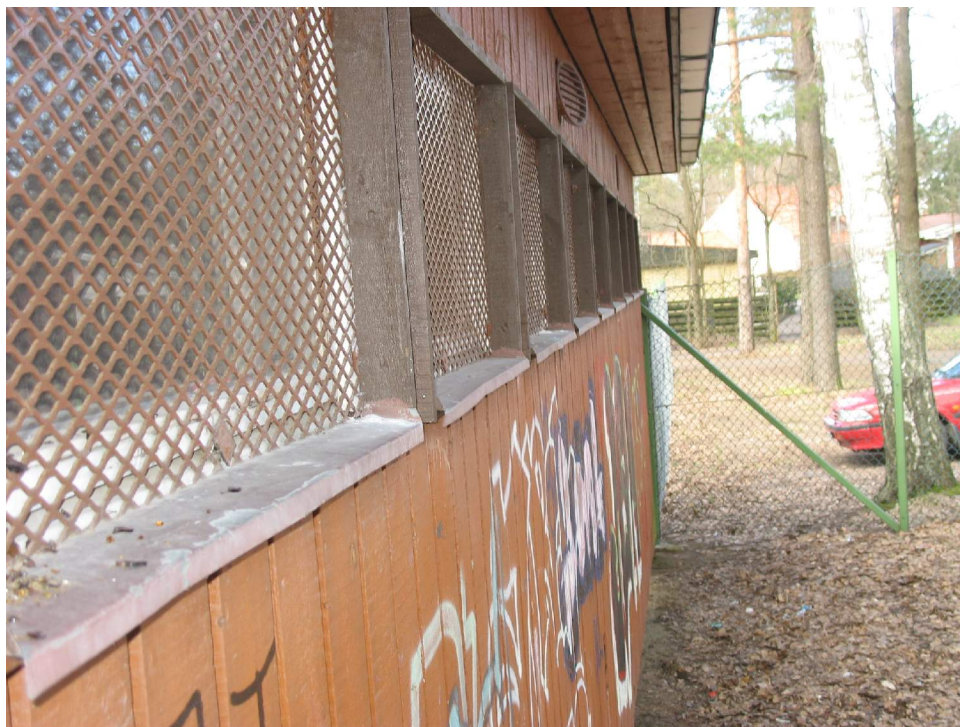
Kuva 5. Pohjoissivu. Ikkunapellit ovat kauttaaltaan puutteellisesti kallistettu. Pukuhuoneen korvausilmasäleikkö on repsotta lähes irti.

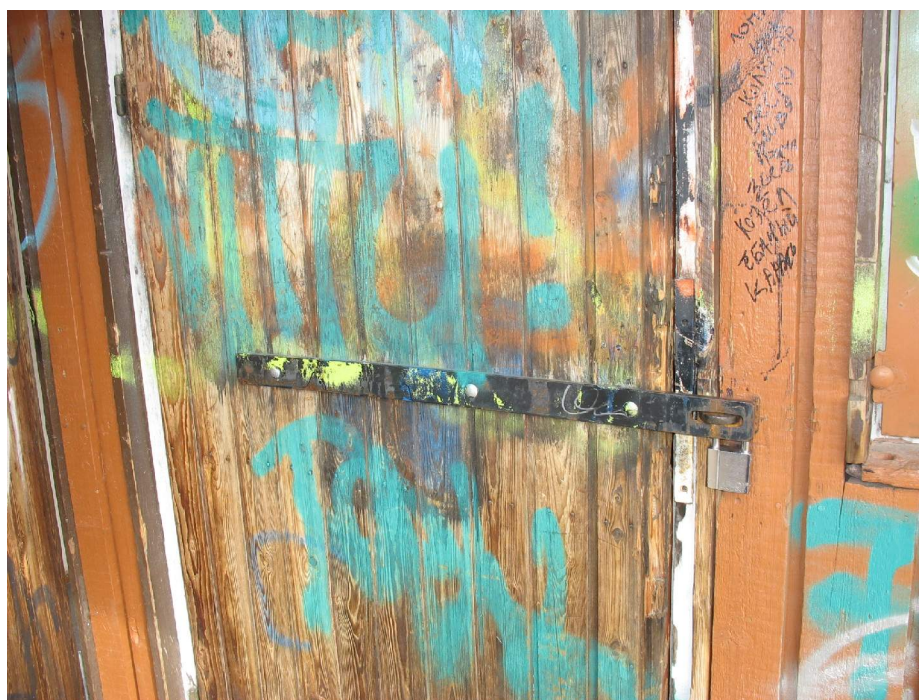
Kuva 6. Urheiluvälinevaraston ovi, oven runko on "pettänyt" ja runko on vääntynyt salmiakiksi. Kyseisen oven avaaminen ilman työkaluja ei onnistunut.

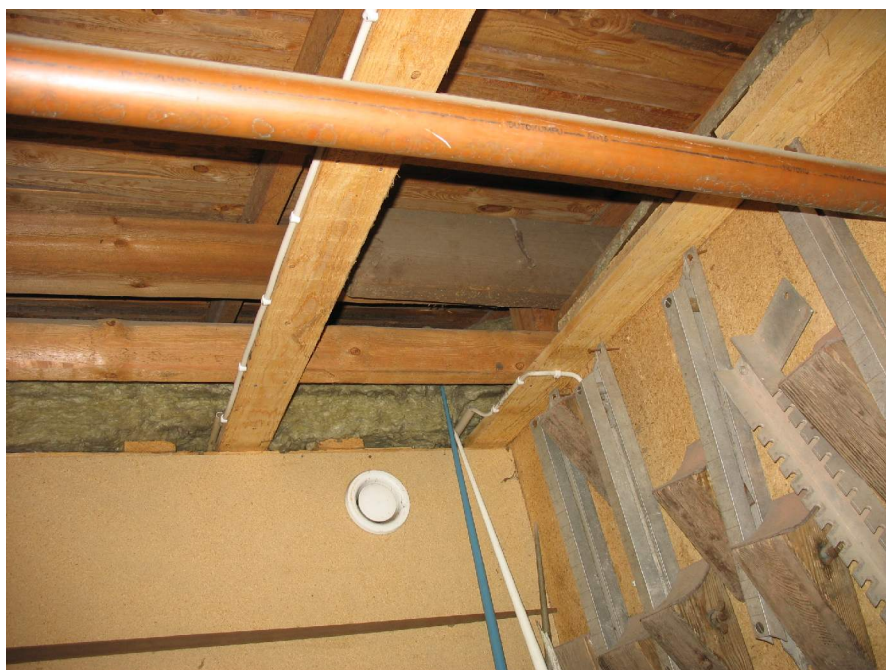
Kuva 7. Rakennuksen itäpäädyn lämpöeristämätön varasto. Tästä tilasta on mahdollista nähdä osa yläpohjarakenteen lämmöneristeestä. Vesikaton vuotoja ei havaittu, mutta paikoittain lämmöneristeessä oli havaittavissa tummentumaa. Tämä kertoo ilmavirtauksista eristeen sisällä ja mahdollisesti myös kosteuden kulkeutumisesta eristeessä. Varaston yleisilme on terve.

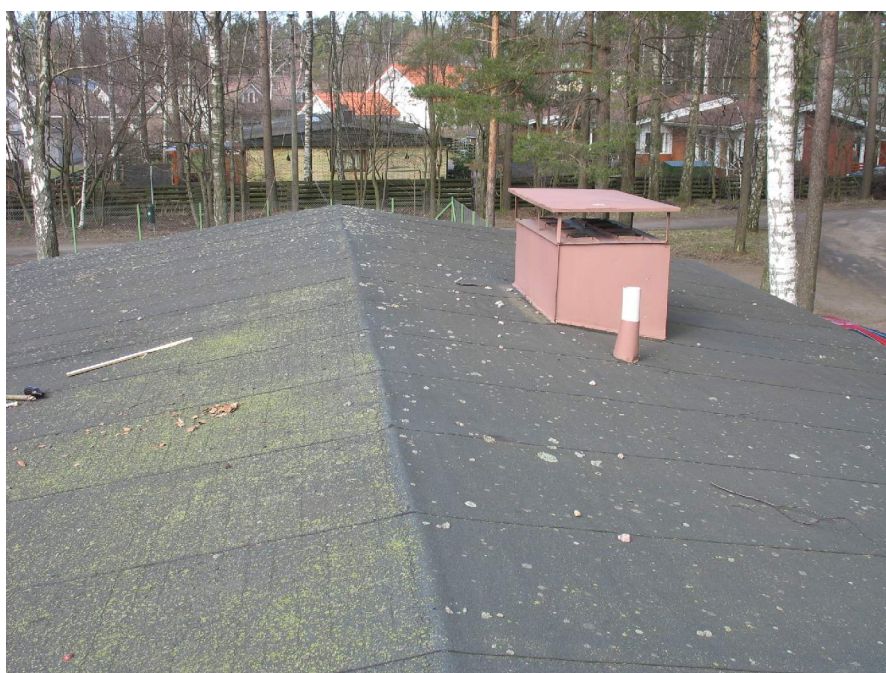
Kuva 8. Vesikatteena huopa. Huopakate alkaa olla elinkaarensa päässä, eteläpuoli katteesta on osin sammaloitunut ja katteessa on havaittavissa runsaasti "halkeamia".

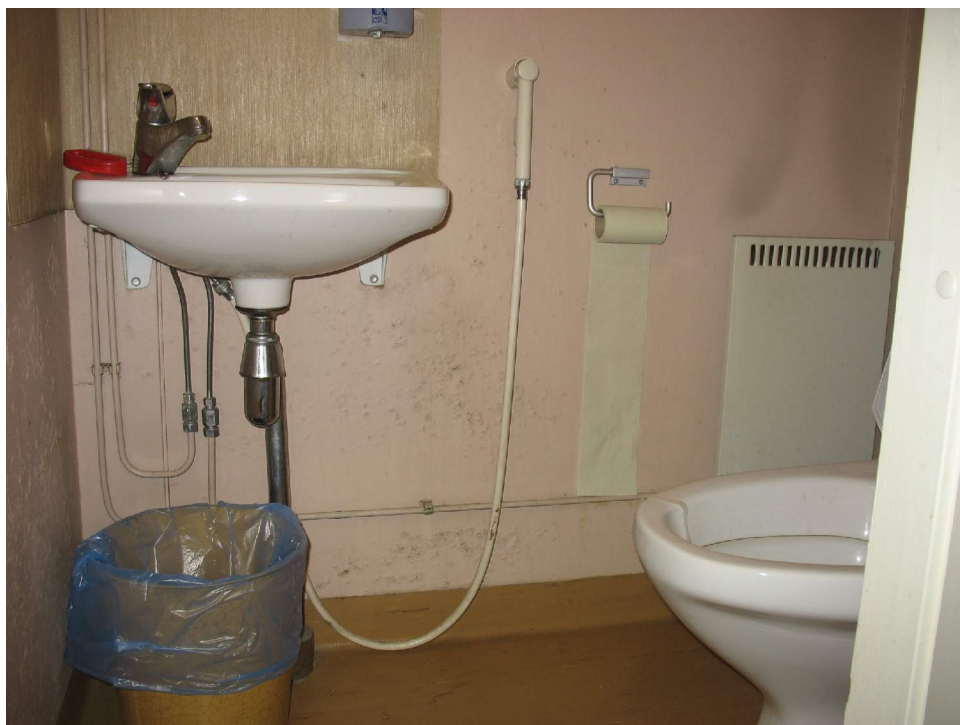
Kuva 10. Kenttähenkilökunnan sosiaalitalan WC. Seinässä jälkiä vesivahingosta, tästä on ilmeisesti kuitenkin runsaasti aikaa, sillä lastulevyseinästä pintakosteusmittarilla ei havaittu poikkeavia kosteusarvoja.

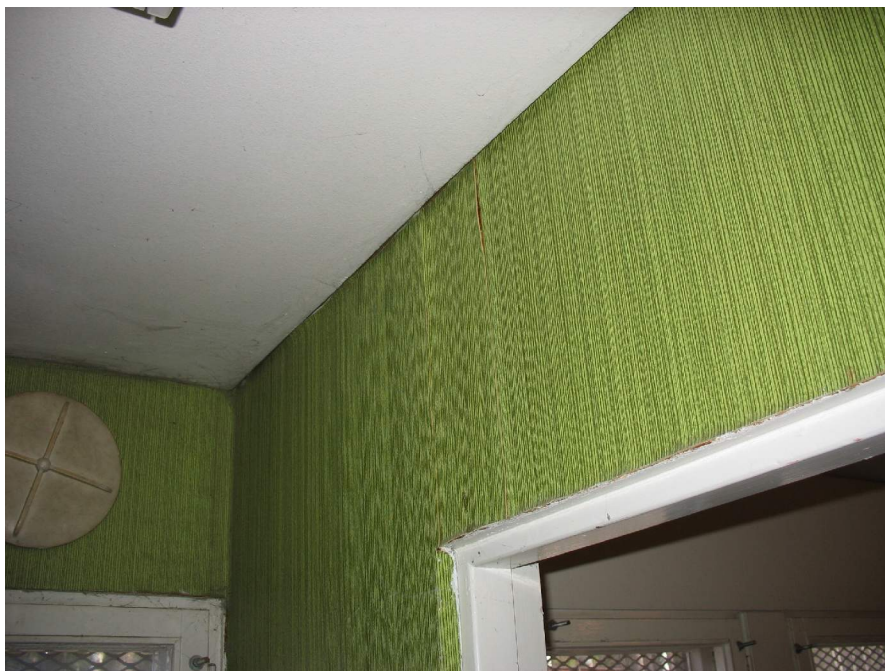
Kuva 11. Toisen pukuhuoneen muovitapetin saumat ovat auenneet. Sauman välistä katsottuna lastulevyn pinnassa ei näytä olevan muuta vesieristettä.

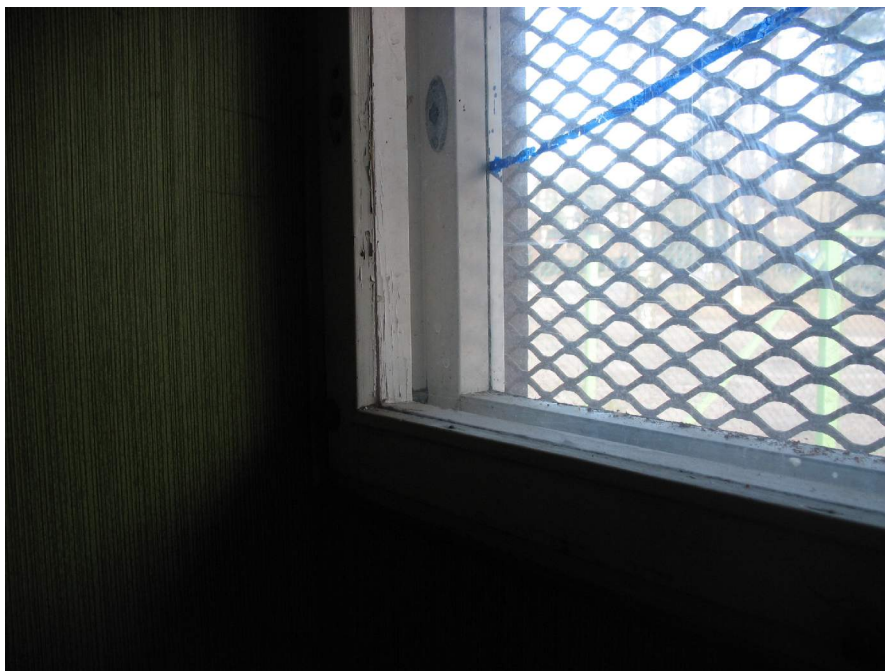
Kuva 12. Pesuhuoneen ikkunat. Puupuitteisia kaksilehtisiä sisäänaukeavia ikkunoita. Sisäpuolen puitteessa havaittavissa maalipinnan lohkeilua. Lohkeilu johtunee tilan kosteusrasituksesta.

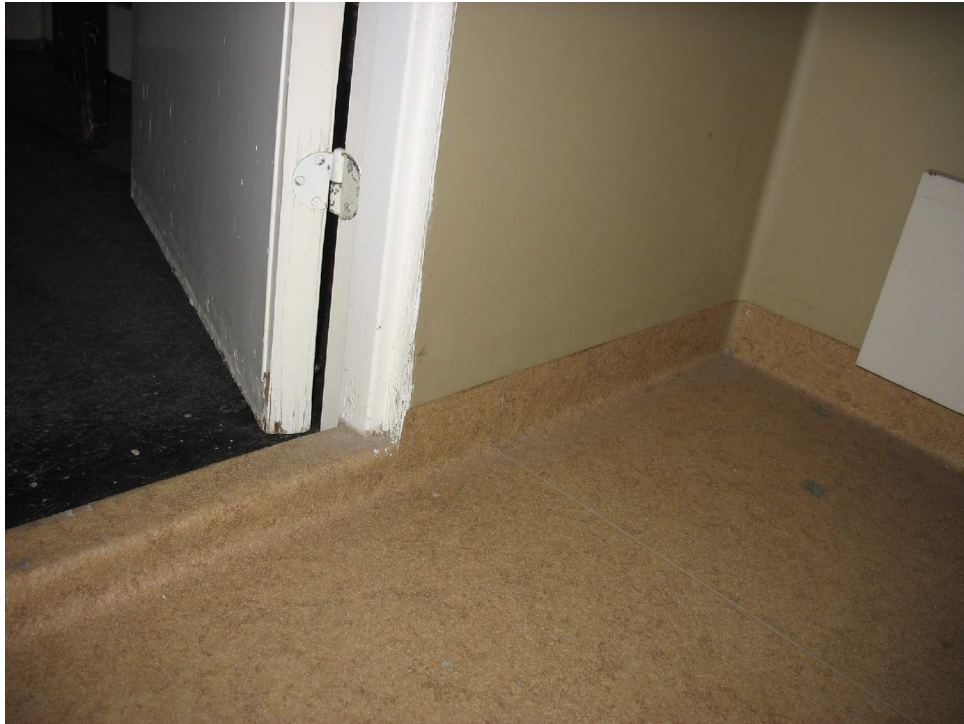
Kuva 13. Toisen pesuhuoneen ovenkarmi ja ovenalaosassa on alkavaa vedenaiheuttamaa puupinnan vaurioitumista.

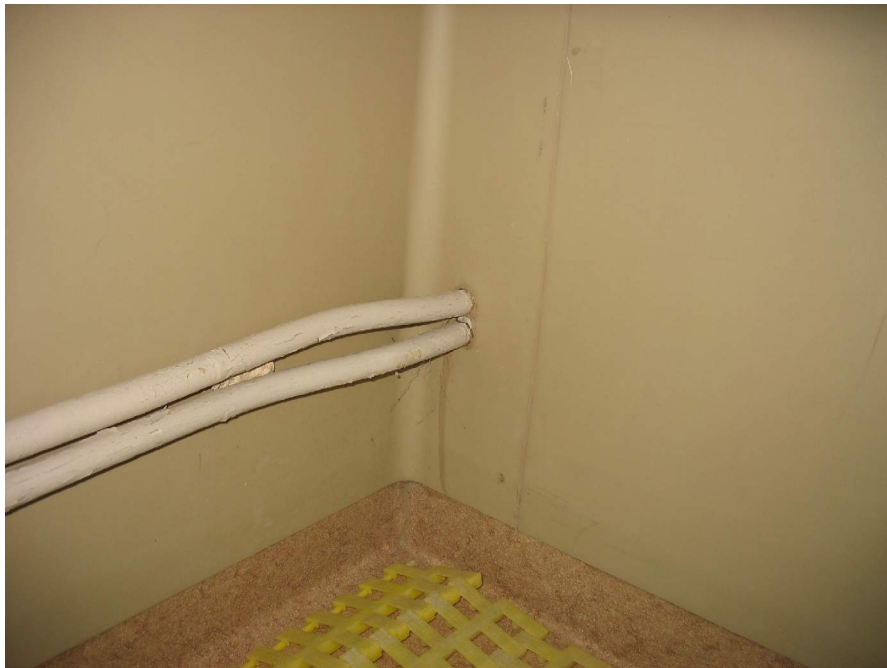
Kuva 14. Pesuhuoneen putkiläpiviennit seinän vesieristeenä toimivan muovitapettiin on tiivistämättä. Tämä kyseinen kohta on lähellä suihkua, joten on ilmeistä että tässä on todennäköinen vuotokohta seinärakenteen sisään ja alapohjarakenteisiin.
