REKOLANMÄEN KOULU
Valtimontie 4
01400 Vantaa

Lattiarakenteen kosteustilan selvitys
väestönsuojan yläpuolisella osalla

4.9.2007

TUTKIMUSRAPORTTI 070813

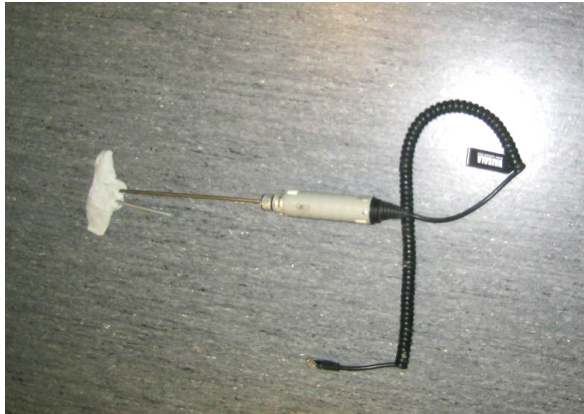
Kuva 2. Esimerkkinä viiltomittauspiste V9, jossa Vaisala Oy:n valmistama HMP42-mittapää on tiivistetty lattianpäällysteenä olleen muovimaton alle.

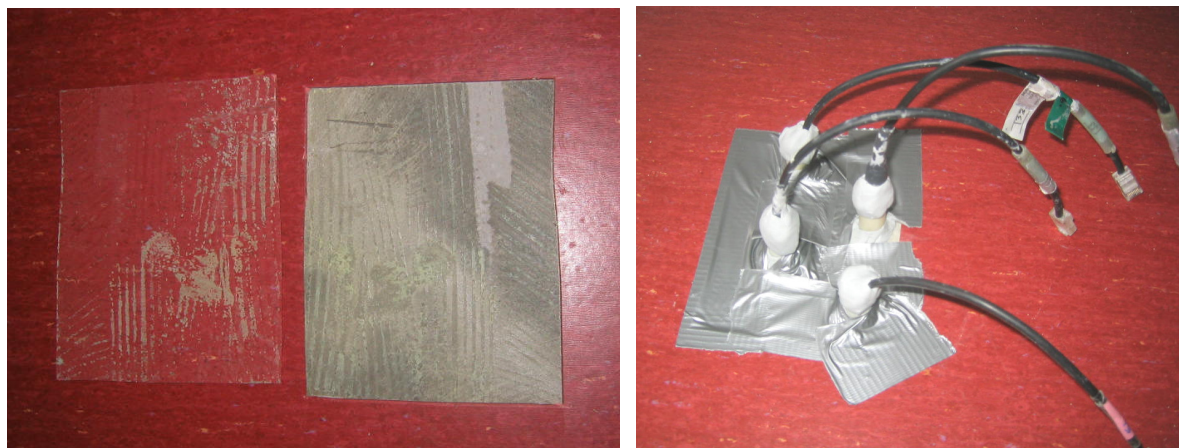
Kuva 3. Esimerkkinä porareikämittauspiste PR2. Vasemmalla lattianpäällysteestä irrotettu pala. Oikealla Vaisala Oy:n valmistamat HMP44-mittapääät ovat tiivistettyinä putkitettuihin mittausreikiin. Paljas lattiapinta suljettiin ilmastointiteipillä, jotta rakenteen pintaosa ei pääse kuivumaan merkittävästi mittausten aikana. Tällöin pintaosien mittausräilyistä saattaisi tulla todellista alhaisempia suhteellisen kosteuden mittaustuloksia.

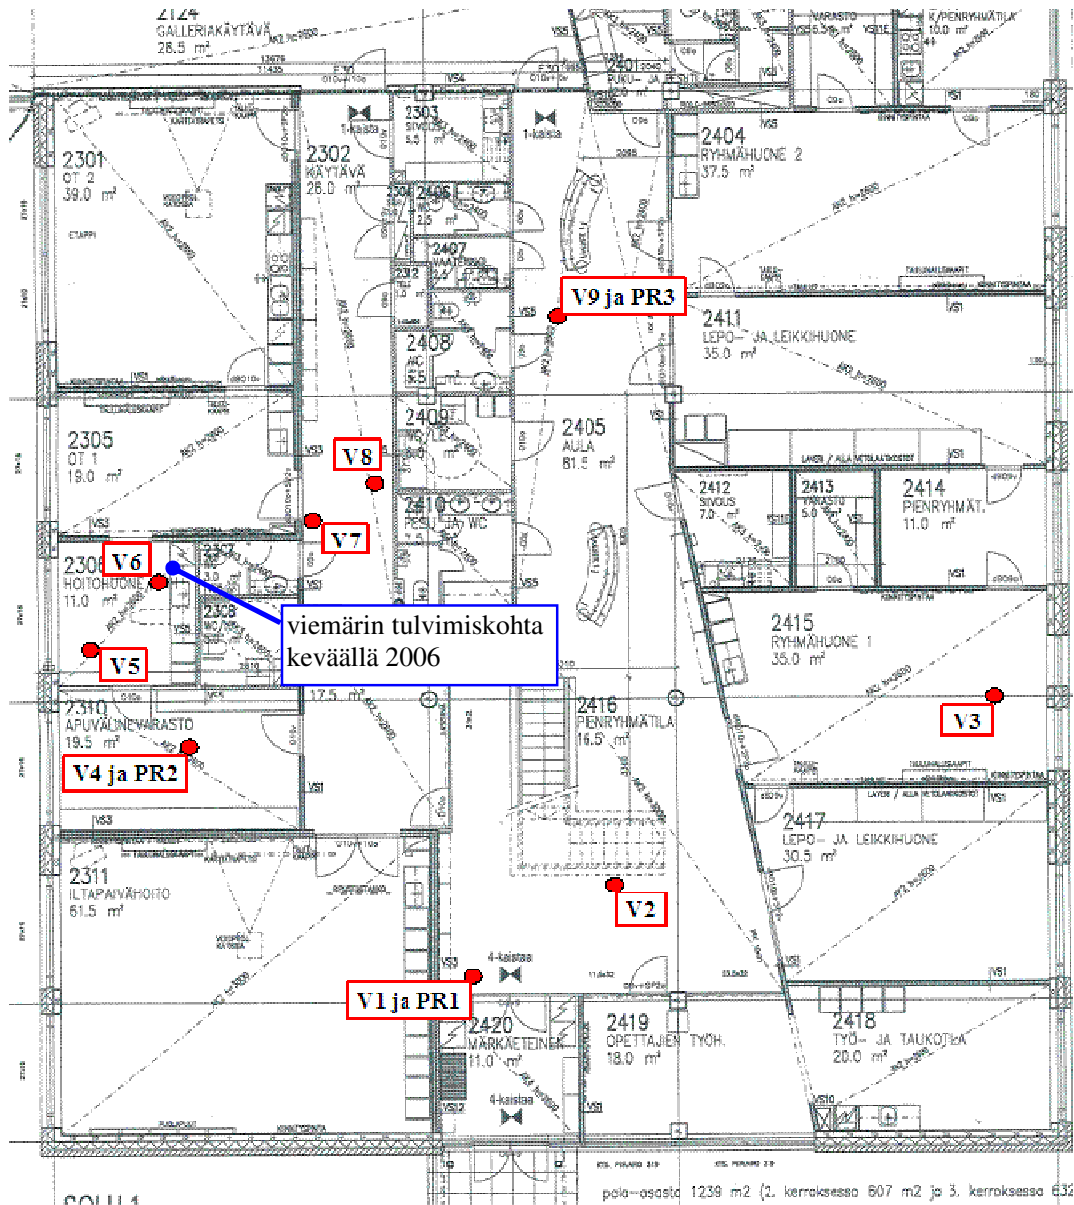
Kuva 4. Rekolanmäen koulun viilto- ja porareikämittauskohdat. Tunnus "V" tarkoittaa viilto-
mittauspistettä ja "PR" porareikämittauspistettä. Sinisellä pallolla on merkitty keväällä 2006
tulvineen lattiakaivon kohta.

Maton alta tehdyissä viiltomittauksissa 85 RH% ylittyi lähes kaikissa mittauskohdissa, mittauskohdassa V5 arvo alittui niukasti (84,0 RH%). Ainoastaan vertailumittauskohdassa V3 alueella, joka oli kohteen normaalissa välipohjarakenteessa, ei VSS:n yläpuolisessa tilassa 2415, 85 RH% raja-arvo alittui selkeästi (76,6 RH%). Kyseisellä alueella myös pintakosteudenilmaisimen arvot olivat alhaisemmat kuin väestönsuojan yläpuolella.

Betonista porareikämenetelmällä mitatut suhteelliset kosteudet olivat kauttaaltaan yli 90 RH%, poikkeuksena PR3:sta 1,5 cm syvyydestä mitattu alhaisempi suhteellinen kosteus. Myös kevytsoratilän yläosasta mitatut suhteelliset kosteudet olivat korkeat.

Lattiarakenteesta mitatut suhteelliset kosteudet olivat ainakin jonkin verran liian korkeita tiloissa olleille lattianpäällysteille. Kosteudet olivat korkeampia mitä syvemmmälle rakenteessa mentiin, sisäänkäynnin edessä olleella mittapisteellä PR1 kevytsoratilán suhteellinen kosteus oli 97,7 %.

Väestönsuojan yläpuolisella osalla ainakin liian kosteiksi rajatuilta alueilta lattianpäällysteet ja vaurioituneet materiaalit tulee poistaa, betonilaatta ja kevytsoratile kuivattaa riittävän kuivaksi uusille lattianpäällysteille. Mikäli kokonaisia tiloja tai laajempia alueita halutaan rajata kuivatettavan alueen ulkopuolelle, tulee varmistua että materiaalit ovat vaurioitumattomia ja lattiabetoni riittävän kuivaa. Kevytsorakerroksen kuivattaminen saattaa viedä aikaa hyvinkin kauan, joten saattaa olla järkevämpää järjestää kerrokseen suunnitelmallinen tuuletus.

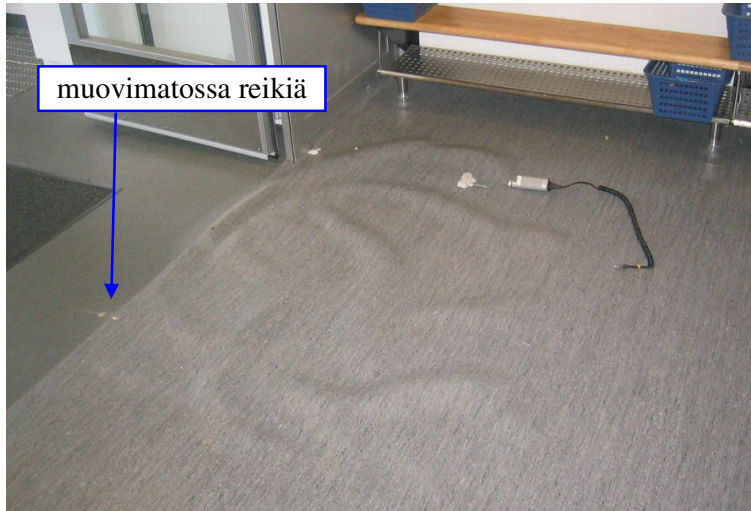
Eteisen 2420 sisempien ovien edessä lattianpäällysteenä olleessa muovimatossa oli kupruilua. Ovien kohdalla muovimatossa oli lukitustappien aiheuttamat reiät, joissa oli näkyvissä paljas betonipinta (kuva 5).

Kuva 5. Eteisen 2420 muovimatossa oli kupruja. Muovimatossa oli reikiä, jotka ovat aiheutuneet ovien lukitustapeista.

Sisäänkäynnin edessä olevat kuprut muovimatossa ovat aiheutuneet liian korkean rakennekosteuden lisäksi mahdollisesti myös matossa olevien reikien kautta päällysteen alle päässeestä kosteudesta. Lisäksi tilojen normaalin käytön aiheuttama rasitus on kohdassa voimakkainta koko tutkitulla alueella. Sisäänkäynnin kautta on todennäköisesti kuljetettu myös kalusteita sekä muuta painavaa, jolloin lattianpäällyste on irronnut alustastaan toisin kuin muissa mittausten perusteella kosteissa kohdissa. Kosteissa kohdissa lattianpäällyste oli selkeästi heikommin kiinni alustassaan kuin vertailumittauskohdassa V3 tilassa 2415.

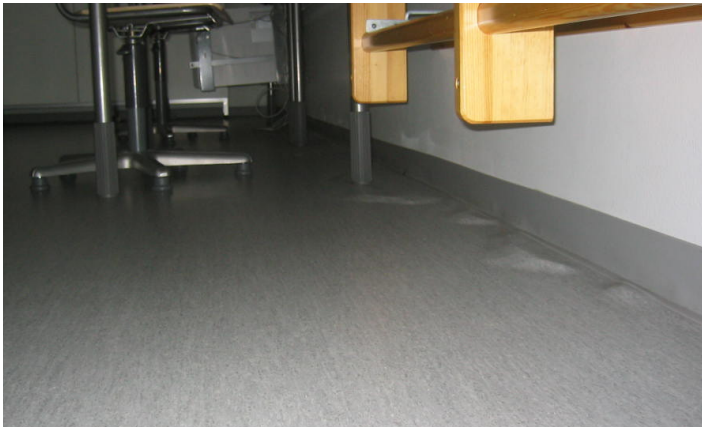
Tilan 2311 ulko-oven puoleisella ulkoseinustalla puolapuiden kohdalla lattianpäällysteenä olleessa muovimatossa oli kupruilua (kuva 6). Lisäksi huoneen keskilattialla oli nähtävissä muovimatossa selkeitä merkkejä lattiabetonin halkeilusta.

Kuva 6. Tilan 2311 ulko-oven puoleisella ulkoseinustalla puolapuiden kohdalla oli lattianpäällysteessä kupruilua.

Tilassa 2311 havaittujen kuprujen alueelta tulee uusia lattianpäällyste ja varmistua että alustabetoni on riittävän kuivaa ja mahdollisesti vaurioitunut materiaali poistettu. Tilassa lattian keskialueella havaitut betonilaatan halkeamat tulee lattianpäällysteen uusimisen yhteydessä paikata/ tiivistää. Mikäli halkeamista ei sinällään ole haittaa tilan normaalille käytölle, riittää halkeamien tiivistäminen niin, ettei niiden kautta pääse lattianpäällysteen alle mahdollisesti puskuroitumaan liiallista kosteutta.

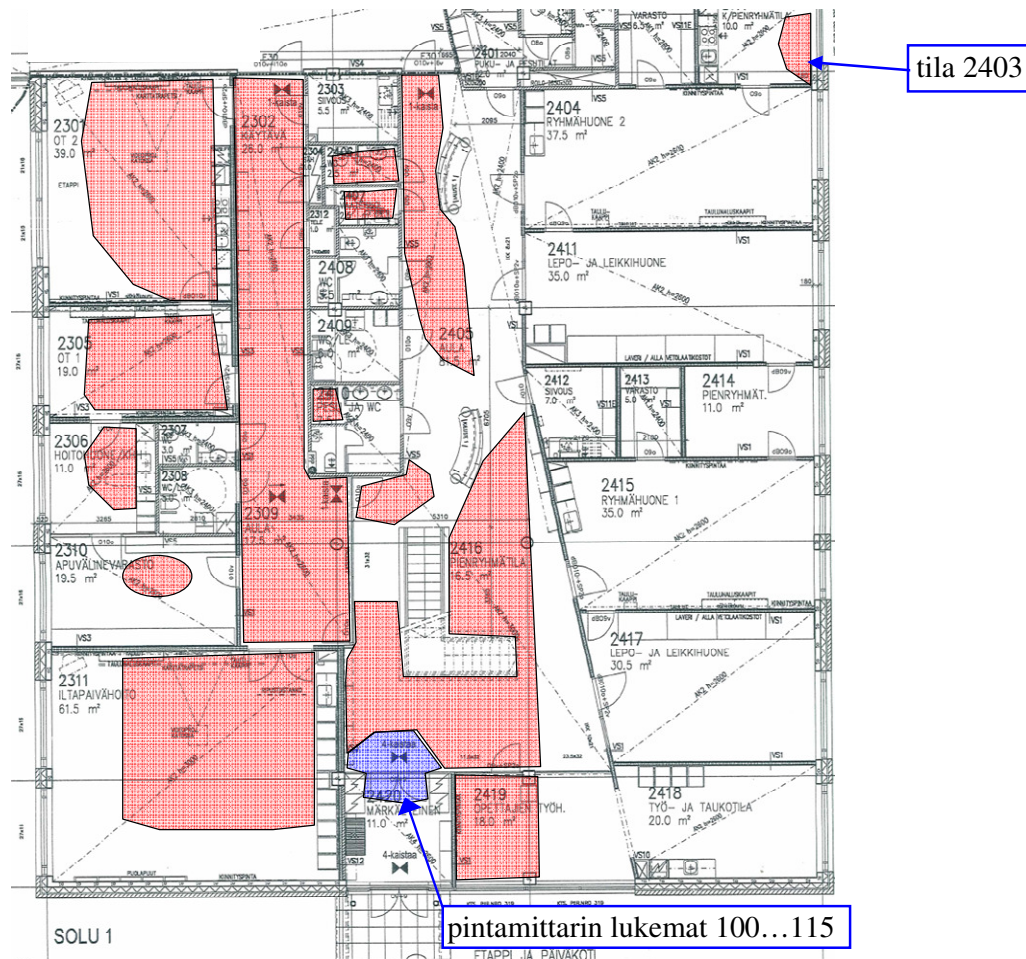
Pintakosteusmittauksilla havaittiin mahdollisesti kohonneita pintakosteuslukemia eri puolilta tutkitun alueen väestönsuojan yläpuolisella osalla. Kuvaan 7 on hahmoteltu alueet, joilla havaittiin pintakosteudenilmaisimen lukemia yli 90, kun laitteen suurin lukema on 185. Märkätilat on pääosin jätetty kostean alueen rajauksen ulkopuolelle, mutta erilaisen lattianpäällysteen vuoksi pintakosteudenilmaisimen lukemat ovat alhaisempia kuin muualla, vaikka betonilaatan suhteellinen kosteus päällysteen alla on todennäköisesti samaa suuruusluokkaa. Selkeästi korkeimmat pintakosteudenilmaisimen arvot mitattiin eteisen 2420 sisempien ovien edestä, jossa muovimatto oli kupruillut.

Muulla tutkitulla alueella pintakosteudenilmaisimen lukemat olivat pääosin 65...85. Poikkeuksena oli tila 2403.

Kuva 7. Pohjakuvaan on hahmoteltu punaisella alueet, joissa pintakosteudenilmaisimen lukemat olivat välillä 90...100, ja sinisellä alue, jossa pintakosteudenilmaisimen lukemat olivat 100...115 (pintamittarin näyttämän alue on 0...185).
