KOSTEUSKARTOITUS

Rekolanmäen koulu, Valtimotie 4, 01400 Vantaa

Työnumero: 09091

Kartoitus päivä: 18.5.2009

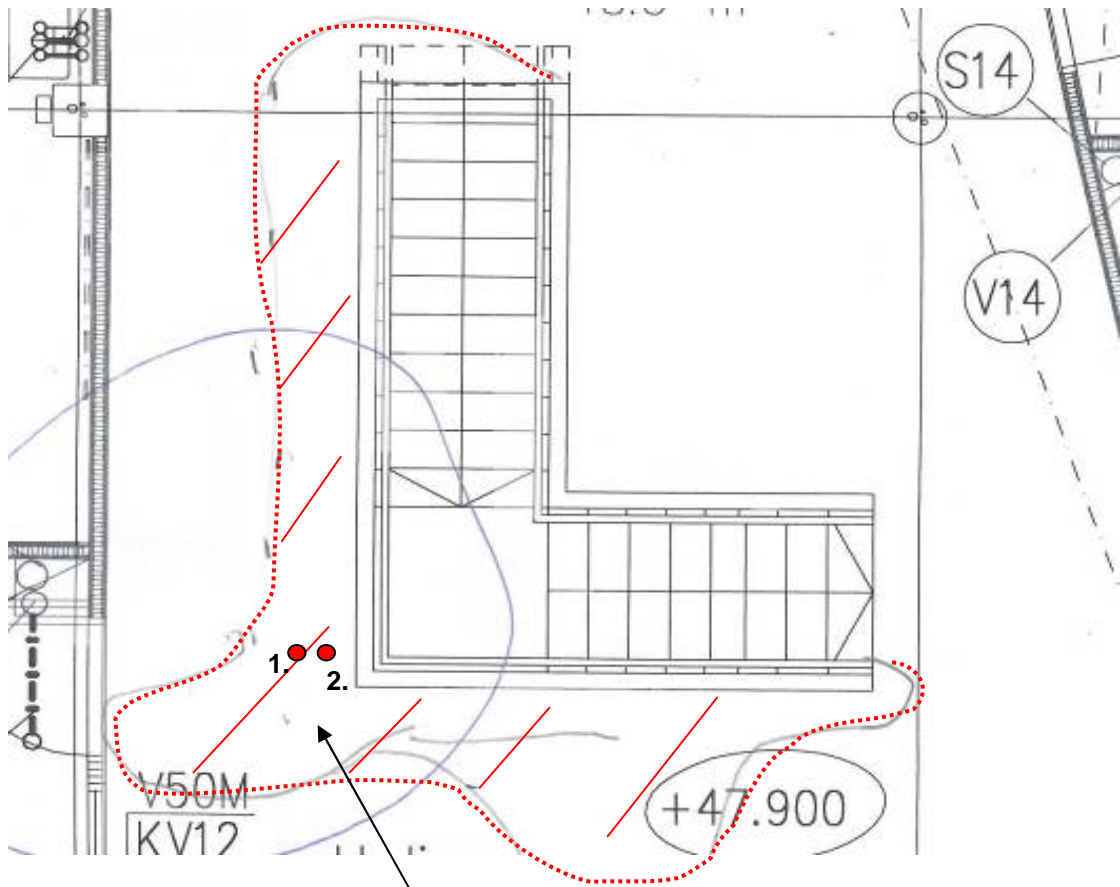
3. kerros, 3213 pienryhmätila.

3213 pienryhmätila: Pohjakuviin merkityllä alalla havaittiin pintakosteusmittauksissa kohonneita lukemia.

Lattiamatossa oli pullistumia sauman kohdilla. Kosteus on päässyt maton alle muovisen jalkalistan alta.

Viitteellinen kostea alue lattiassa, jossa havaittiin korkeita pintakosteuslukemia.

3213 pienryhmätila: Pohjakuviin merkityllä alalla havaituilta kostuneilta alueilta poistetaan muovimatto ja lattia jyrsitään puhtaalle betonille.

Kuivaustarve selviää porareikämittaustuloksista. Rakenteen kosteus ennen kunnostusta: rh% oltava alle 80%. Koneellinen kuivaus.

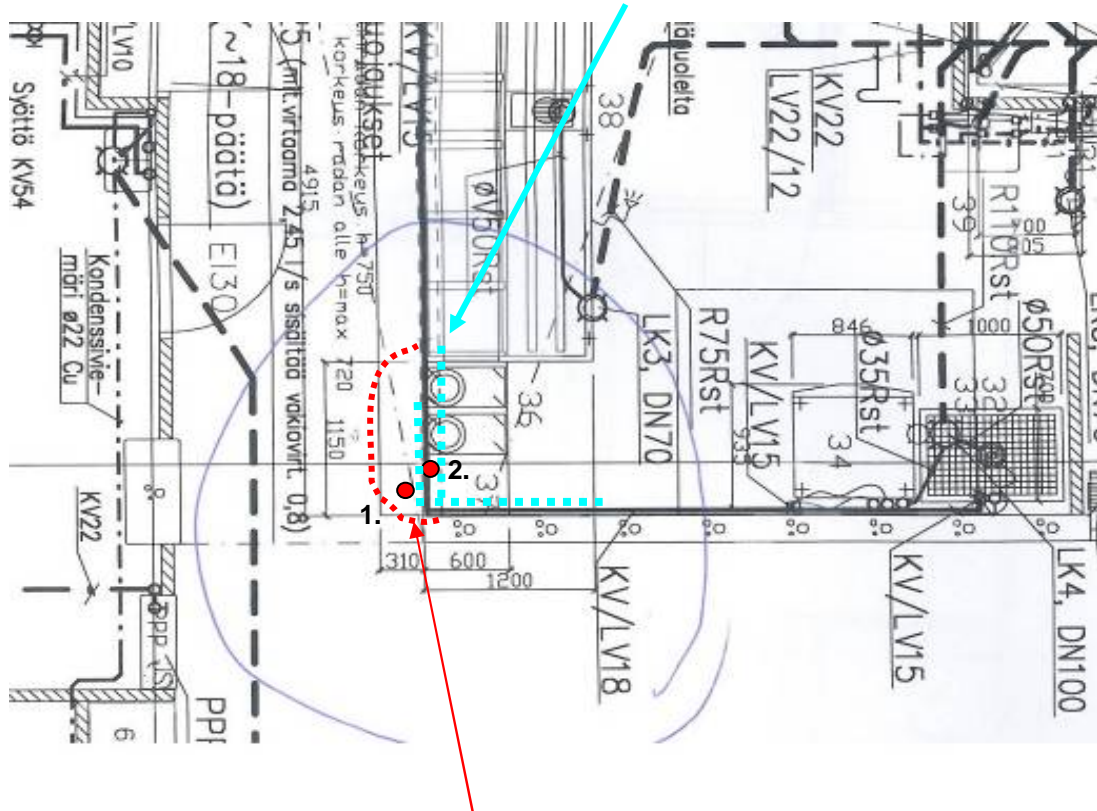
1. kerros, astianpesutila.

Astianpesutila: Tarjotinradan alla seinän ala-osissa oli kohonneita pintakosteuksia.

Tiskin edustalla lattiassa oli kohonneita pintakosteuksia, pohjakuvaan merkityllä alalla.

Kosteus on todennäköisesti päässyt seinään ja maton alle tiskin edustan muovisen jalkalistan alta. Seinärakenteessa, nurkassa on halkeama ja jos vedeneriste nurkassa on rikki, niin vedellä on reitti tulla astianpesutilan puolelta.

Viitteellinen kostea alue seinässä, jossa havaittiin korkeita pintakosteuslukemia.

Viitteellinen kostea alue lattiasa, jossa havaittiin korkeita pintakosteuslukemia.

Astianpesutila: Pohjakuviin merkityllä alalla havaituilta kostuneilta alueilta

poistetaan muovimatto ja lattia jyrsitään puhtaalle betonille.

Kuivaustarve selviää porareikämittaustuloksista.

Rakenteen kosteus ennen kunnostusta: rh% oltava alle 80%

Irrotetun laatan uusinta ja vedeneristeen korjaus.

Koneellinen kuivaus.

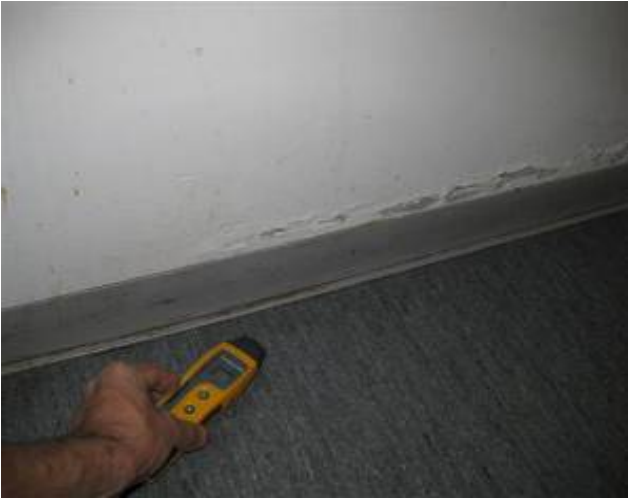
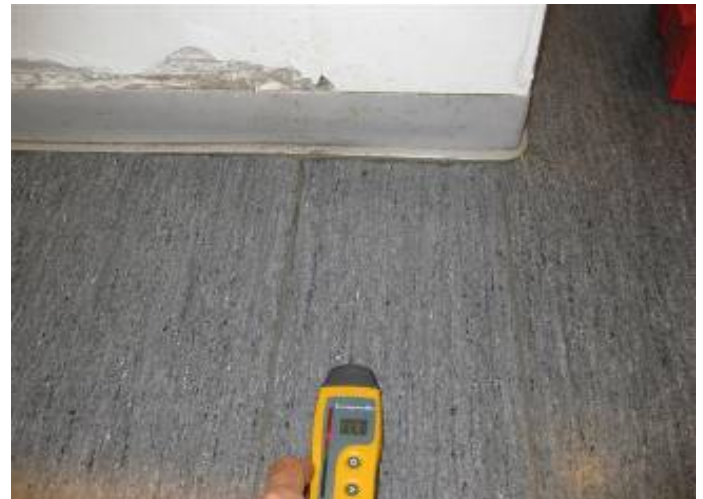
Seinän alaosien tasoitteet ja maalit vaurioituneet.

Astianpesutilan edustalla oli pienellä alalla maalit irti seinästä ja lattiassa oli kosteutta.

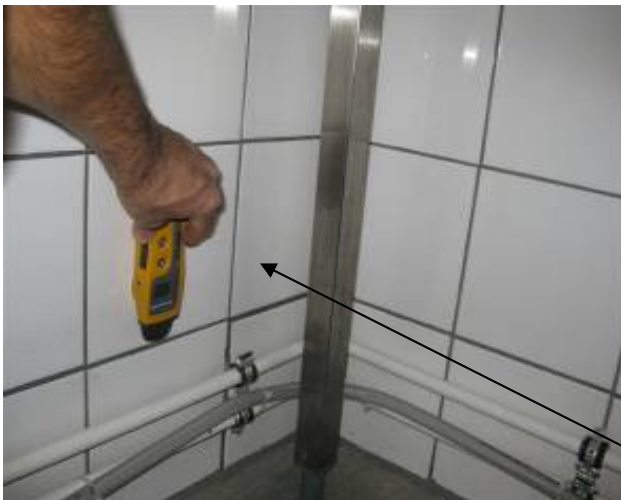
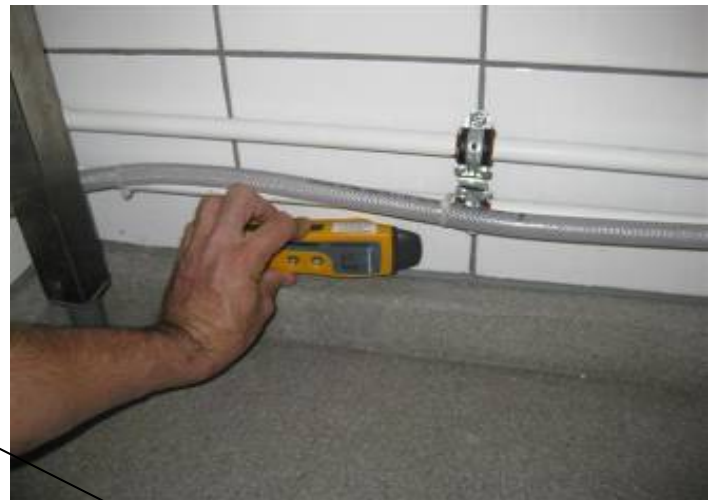
Astianpesutilan tiskin alla oli laatoituksen laastissa kosteutta, saatta olla normaalia, pesussa tullutta.

Kantava seinä ei ollut läpi kastunut.

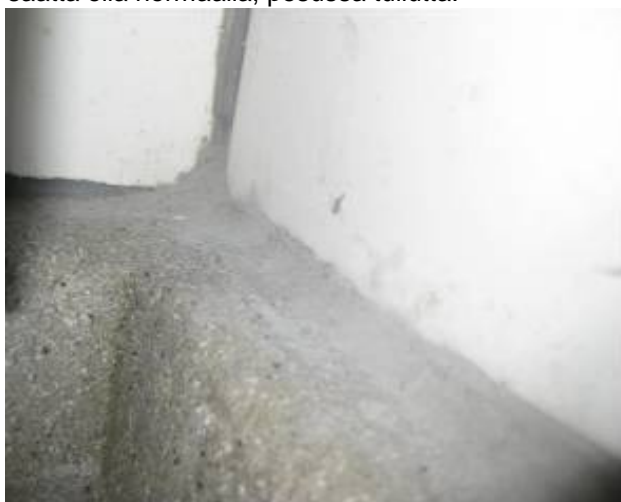
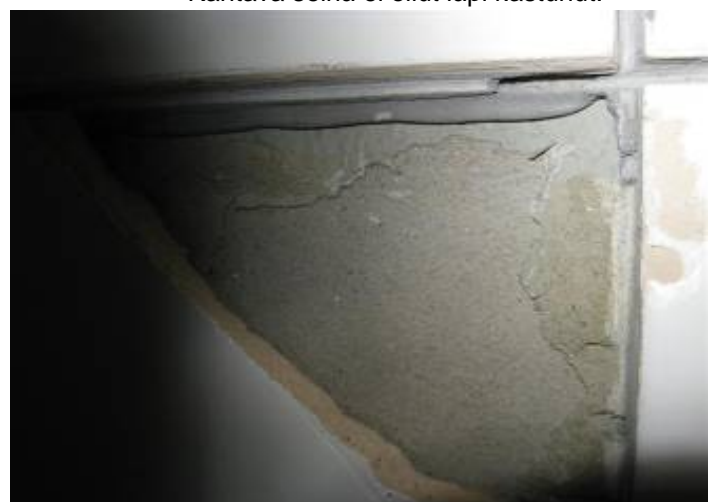
Seinästä, tiskin alta irrotettiin laatta ja havaittiin harmaata vedeneristettä.

Laatoitukset ja kittaukset olivat asianmukaiset. Vedeneriste tutkittiin ja vaikutti asianmukaiselta, tosin se irtosi helposti alustastaan! Nurkan kohdalla seinässä on pystyhalkeama!

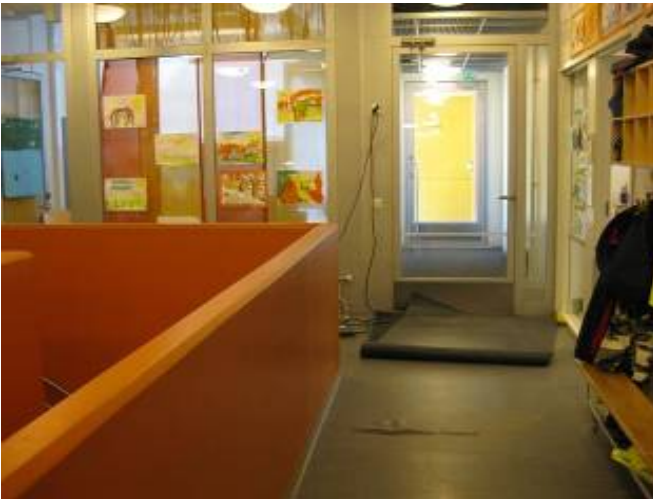
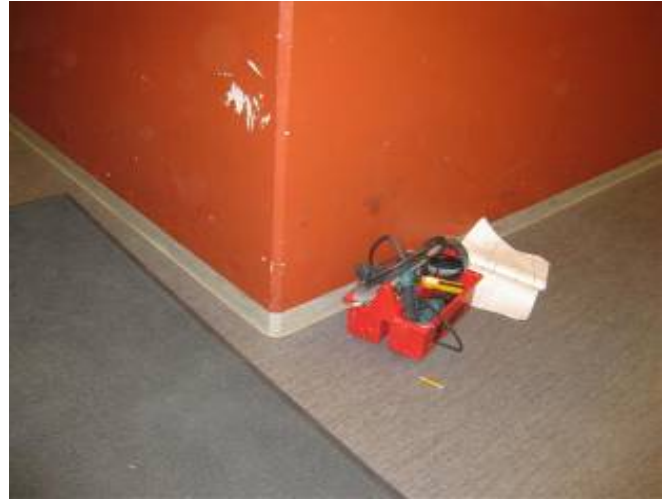
pienryhmätilat 3213 ja 3313: Lattioissa portaikon vierustalla oli kohonneita pintakosteuslukemia

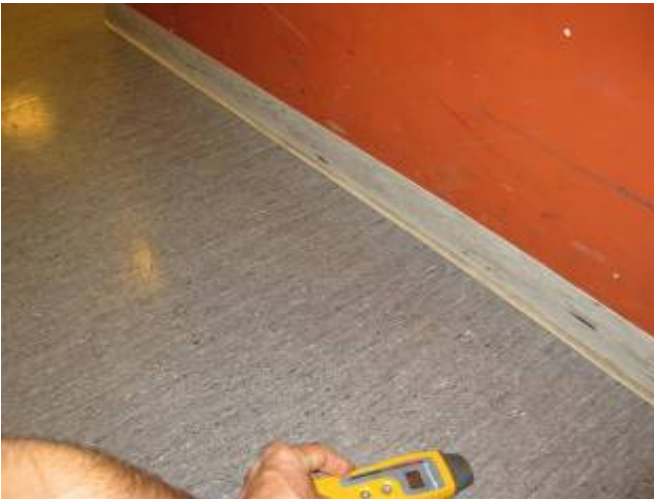
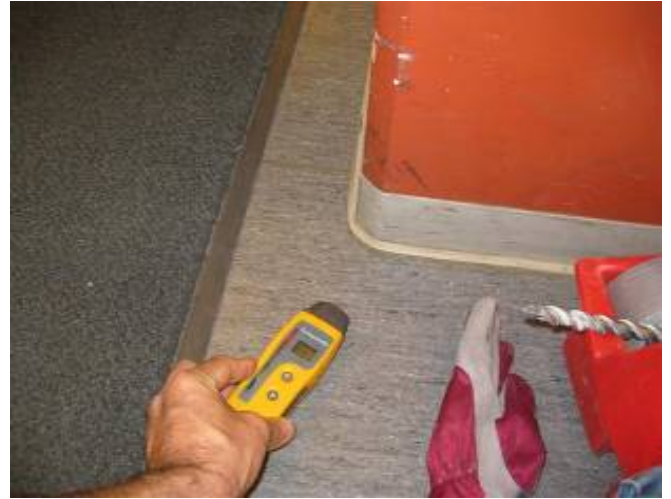
pienryhmätilat 3213 ja 3313: Lattioissa portaikon vierustalla oli kohonneita pintakosteuslukemia

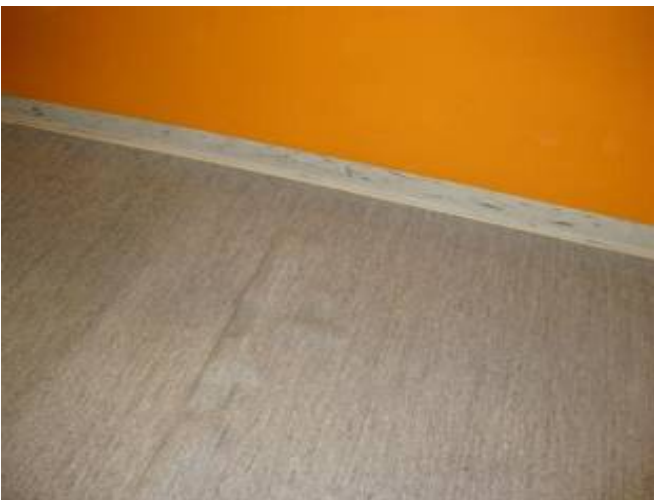
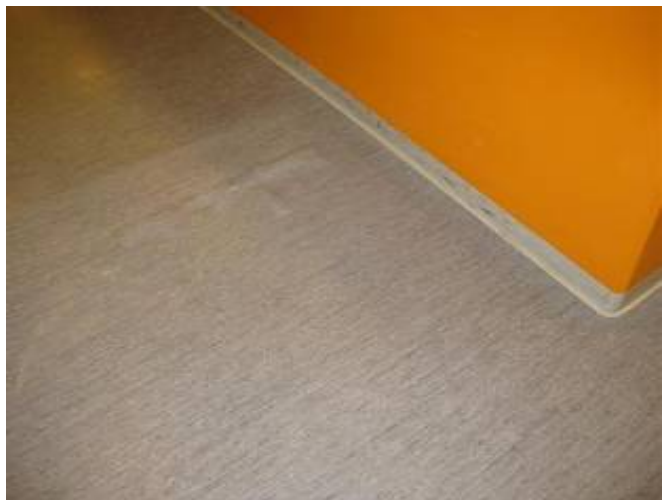
Muovimatto oli kuprulla ja irti alustastaan.

Kaikissa näissä ja vastaavissa kohdissa pitäisi varmistaa, ettei muovisen jalkalistan alta pääse pesuvesiä tms. rakenteisiin.
