HAJUHAITTASELVITYS JA MERKKIAINEKOKEET
24.11.2014, REKOLANMÄEN KOULU, KEITTIÖ
VALTIMOTIE 4, 01400 VANTAA

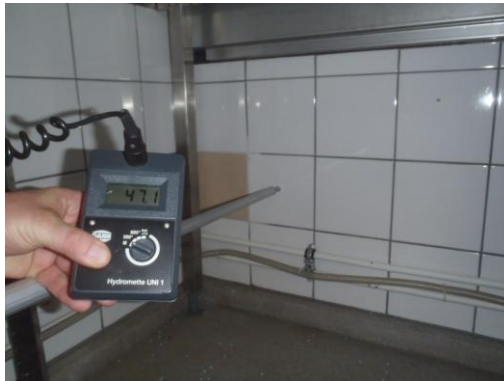
- Esikatselmuksikäynnillä eikä myöskään varsinaisella tutkimuskäynnillä aistittu poikkeavaa hajua pesulinjan/astian palautuksen nurkassa. Myöskään käyttäjät eivät varsinaisen tutkimuskäynnin aikana aistineet kohdassa enää poikkeavaa hajua, **kuva 1**

Kuvat 1 ja 2, pesulinjan nurkka, jossa aistittu poikkeavaa hajua. Keittiön puolella ei havaittu kohonneita kosteuden arvoja (KKA), mutta käytävän puolella pienellä alueella. Tiskin ja seinän rako on tiivistetty.

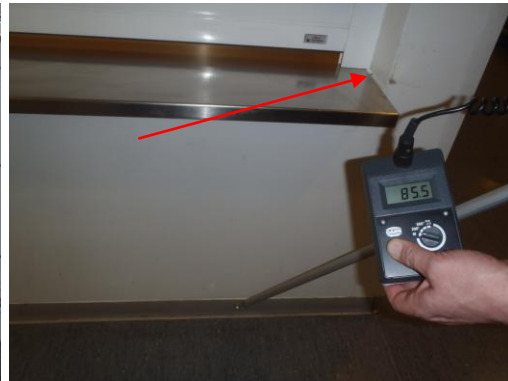
- Kouluisäntä oli jossain vaiheessa tiivistänyt pesulinjan/astian palautuksen tiskin ja seinän välin, josta oli päässyt vettä tiskin seinärakenteeseen, **kuva 2** (tiivistetty kohta merkitty punaisella nuolella)

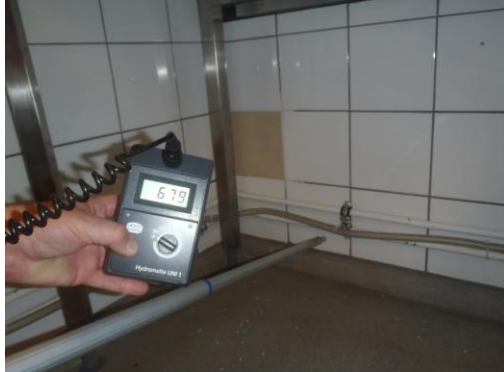
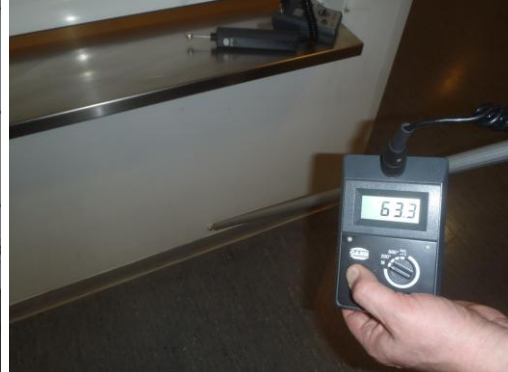
Kuva 3, ei KKA keittiön puolella, kuva 4, seinässä vain pienellä alueella KKA, tässä kohtaa ei

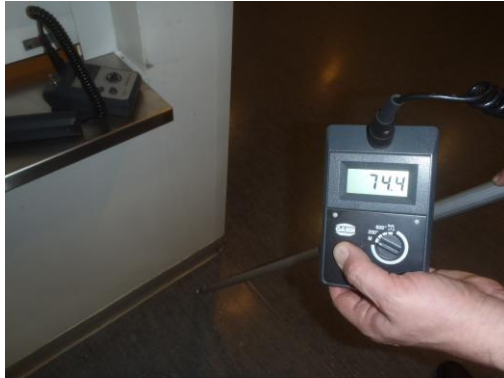
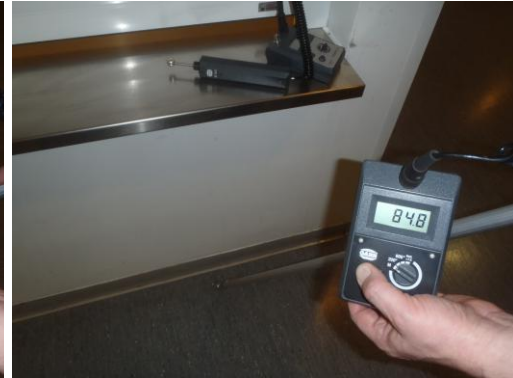
Kuva 5, ei KKA, kuva 6, hyvin pienellä alueella hieman KKA

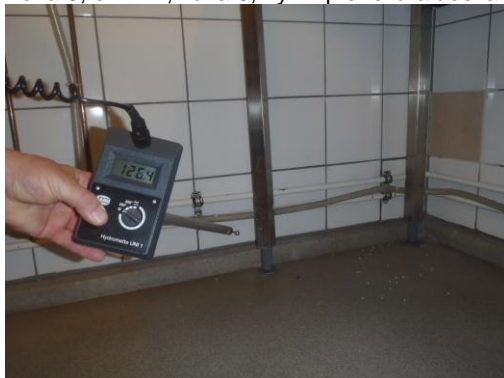
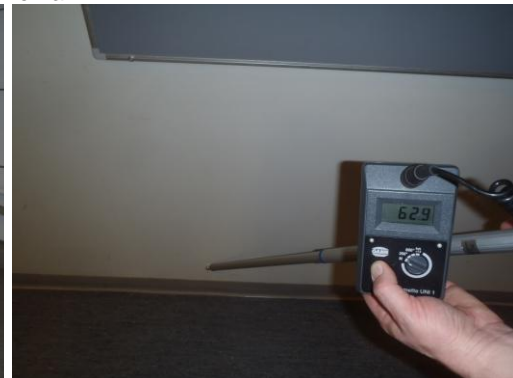
- Keittiön puolella nurkasta toiseen suuntaan lähtevän seinäosuuden alimpien laattojen kohdalla havaittiin kohonneita kosteuden arvoja pintakosteuden tunnistimella. Seinän toisella puolella, ruokalan puoli, ei havaittu kohonneita kosteuden arvoja pintakosteuden tunnistimella seinärakenteessa eikä latioissa, **kuvat 7 ja 8**

Kuva 7, keittiön nurkasta toiseen suuntaan lähtevällä seinäosuudella havaittiin keittiön puolella alimmassa laattarivissä KKA, muttei seinän ruokalan puolella kuva 8

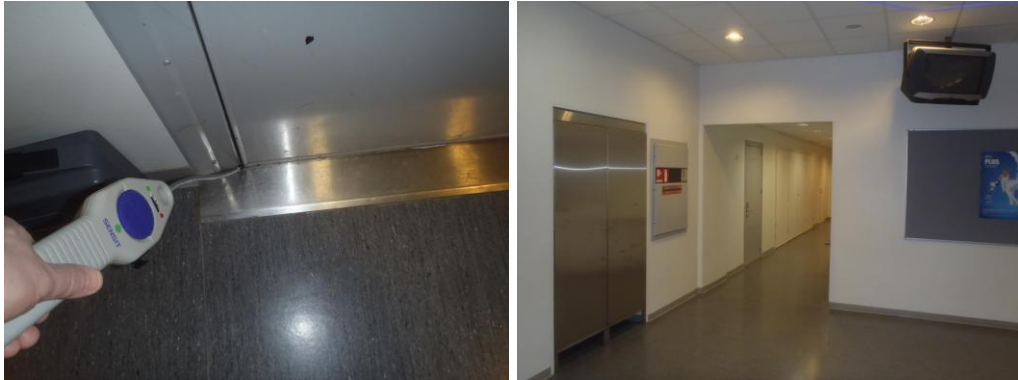
- Koulussa havaittiin muutamia Linoleum-ilmoitustauluja, joissa on melko voimakas Linoleumin haju, **kuva 10**

- Sitten merkkiainetta laskettiin huoltotunneliin, lähelle lämmönjakohuoneen ja huoltotunnelin ovea (joka on ilmeisesti koko ajan auki), josta merkkiaine levisi myös hieman lämmönjakohuoneen puolelle ja siitä myös epätiivin oven kautta käytävälle, keittiön eteen. Ovesta on selvä puhallus käytävälle päin (tuntuu pelkällä kädellä), joten ainakin tutkimushetkellä, lämmönjakohuone oli selvästi ylipaineinen koulun tiloihin nähden. Lämmönjakohuoneeseen laskettu kaasu levisi käytävälle, **kuvat 9 ja 10**

Kuva 9, merkkiainetta levisi koulun käytävälle epätiivistä lämmönjakohuoneen ovesta (ljh ylipaineinen kouluun nähden). Kuva 10, keittiön edessä oleva käytävä, ljh:n ovi näkyvissä. Kuvassa näkyy myös Linoleum taulu.

- Suosittelemme tiivistämään lämmönjakohuoneen ja käytävän välisen oven ja samalla saattamaan lämmönjakohuoneen ja sen takana olevat tilat hieman alipaineisiksi koulun tiloihin nähden, ettei ns. likaisista tiloista ole ilmavirtoja koulun tiloihin (myös lämmönjakohuoneen ja huoltotunnelin välinen ovi suositellaan pidettävän kiinni, onko kyseessä palo-ovi)
- Suosittelemme asentamaan rakentamattoman tilan oviaukkoon oven sekä poistamaan sieltä eloperäiset materiaalit (ei suositella pidettävän varastona)
- Suosittelemme seuraamaan mahdollista hajun uusiutumista ja tarvittaessa tekemään uusinta-/lisätutkimuksia hajun lähteen paikantamiseksi
- Näiden tutkimusten perusteella alueille, joissa on hieman kohonneita kosteuden arvoja, ei tarvitse tässä vaiheessa tehdä mitään
