**KOSTEUSVAURIOKARTOITUS
JA PINTAKOSTEUSMITTAUKSET**

Rekolanmäen päiväkoti

Hansinkatu 4
01400 VANTAA

**ASB-YHTIÖT,
ASB-Consult Oy Ab, Helsinki**

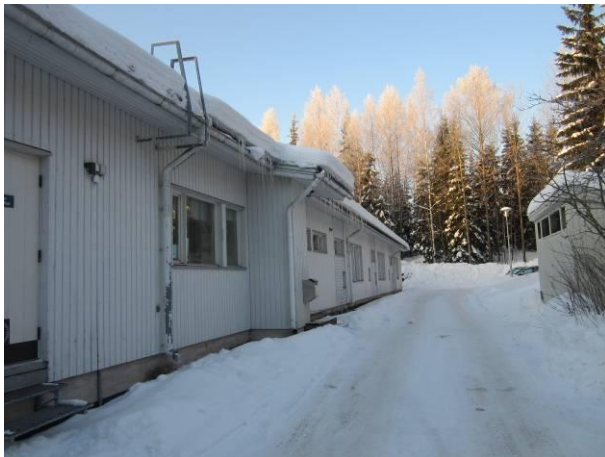
Kuva 1 Paikoitusalueen sivustaa.

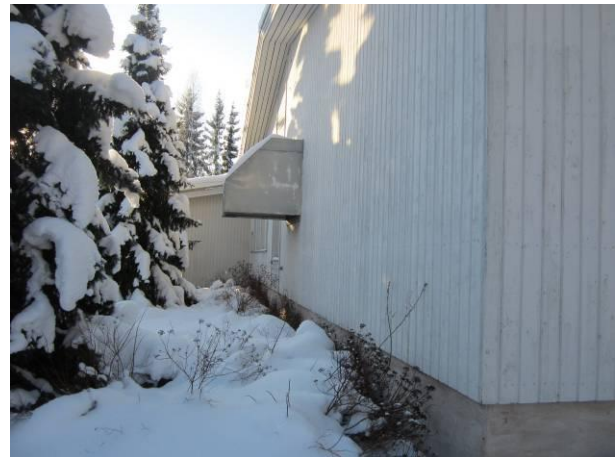
Kuva 2 Katusivustan istutusalue.

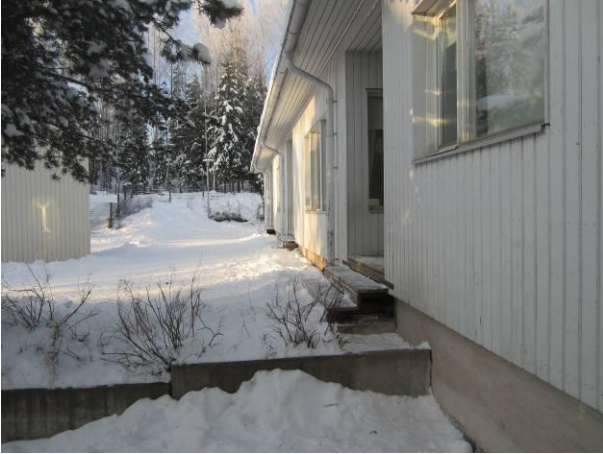
Kuva 3 Sisäpihaa, pihan porrastuskohta.

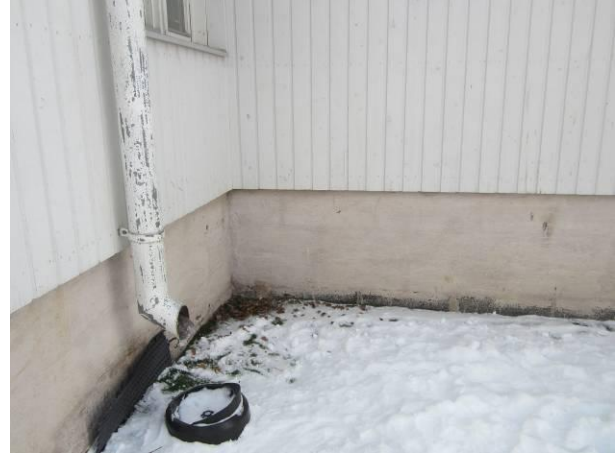
Kuva 4 Sisänurkassa maanpinnan painuma.

Kattosadevedet on johdettu räystäskouruin ja syöksytörvin edelleen osin muovisiin kattovesikaivoihin, joissa on muoviset lehtiritilät, mutta suuntauksessa on puutteita (kuva 4, 5).

Yläpihalta penkereen läpi tuleva sadevesivaluma korjataan siten, ettei vesi ja jää muodosta riskiä pihalla. Pintakallistukset ja kattosadevesijärjestelmät tarkastetaan keväällä 2012.

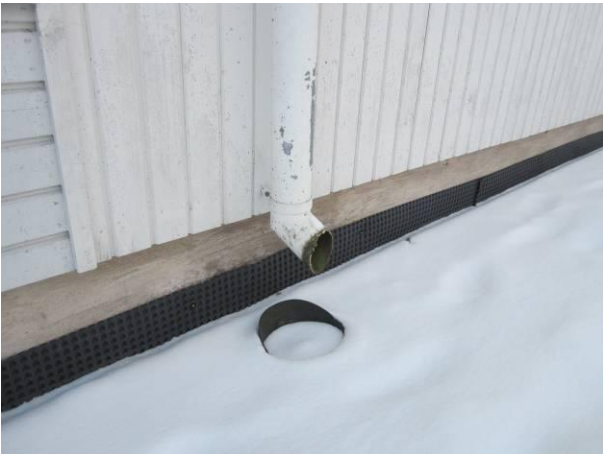
Kuva 5 Patolevyt leikkaamatta, rännivedet suuntautuvat osin ohi kaivon.

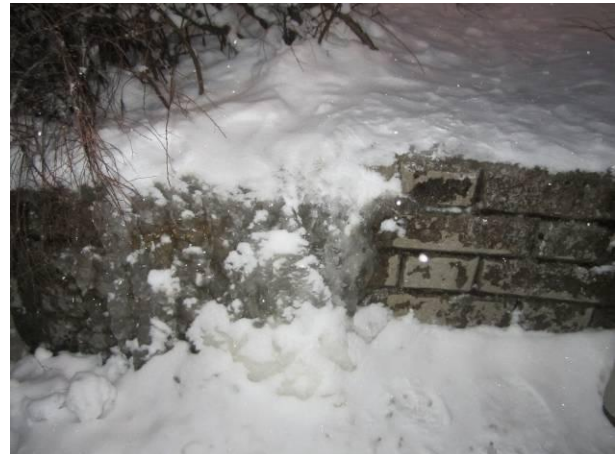
Leikkipihan ja metsikön rajalla olevassa penkereessä ja puuportaiden kohdalla on vesivalumaa, joka talvisin liukastaa pihaa vaarallisesti (kuva 6).

Kuva 6 Jäätynyt vesivaluma ryhmäh 3 kullalla penkereessä.

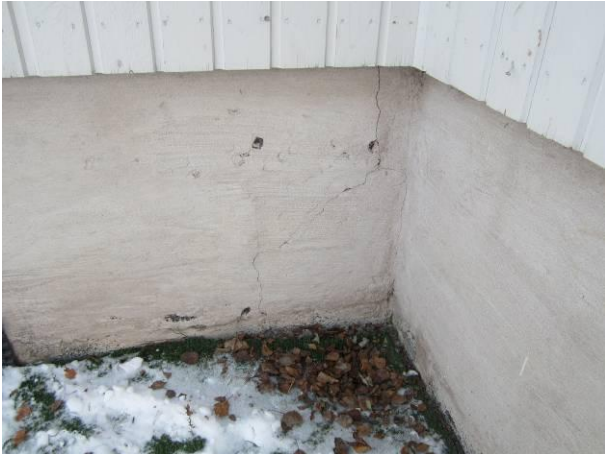
Perustuksia tarkasteltiin rakennuksen ulkopuolelta, jolloin perustusten painumiin tai vaurioihin viittaavia merkkejä ei havaittu. Sokkeleissa havaittiin tarkastetuina osin joitain pienehköjä halkeamia (kuva 7). Sokkelin korkeus vaihtelee sepelistä tai asfaltista arvioituna 25 – 60 cm (kuva 8).

Kuva 7 Sokkelin halkeama sisänurkassa

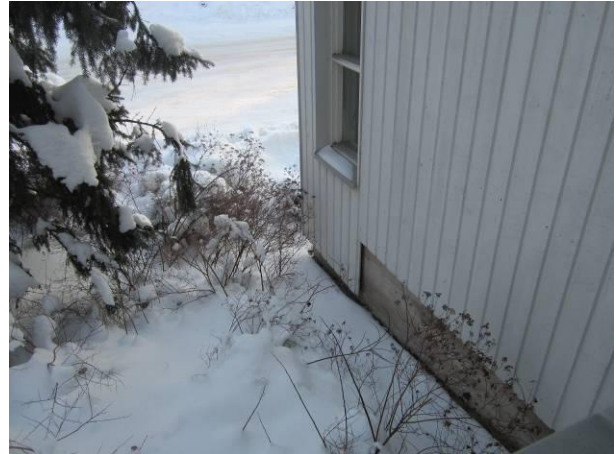
Kuva 8 Katukulman sokkeli.

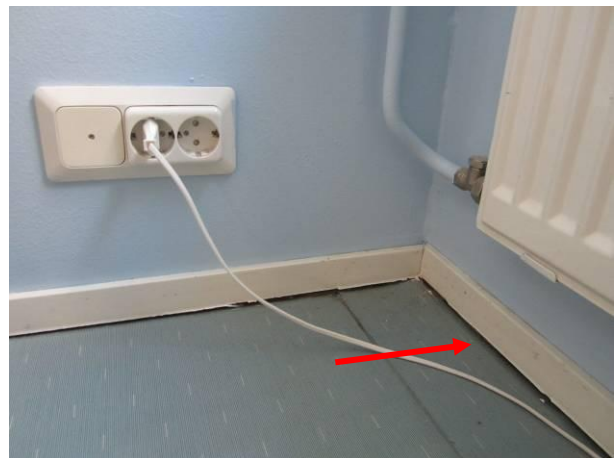
Lattiat olivat pinnaltaan ehjiä. Muutamassa huonetilassa havaittiin ulkoseinänurkissa lattian ja jalkalistan välissä kiilava rako (kuva 10). Tämän syynä voi olla betonilaatan taipuma esim. kun täytömaa on vajonnut alta.

Kuva 10 Tyypillinen lattiarajan rako, jota on jo kitattu. Kyse voi olla laatan painumasta.

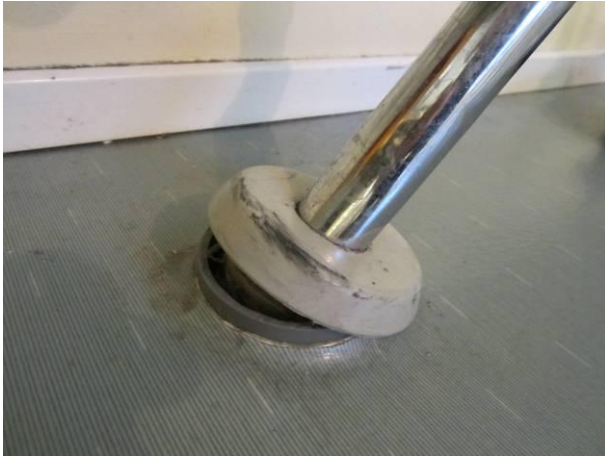
Kuva 11 Ryhmätilan lavuaarin poistoputken liitoslaippa oli irti.

Valurautaiset lattiakaivot tulisi uusia muovikaivoiksi, lavuaariviemäri liittymät korjataan.

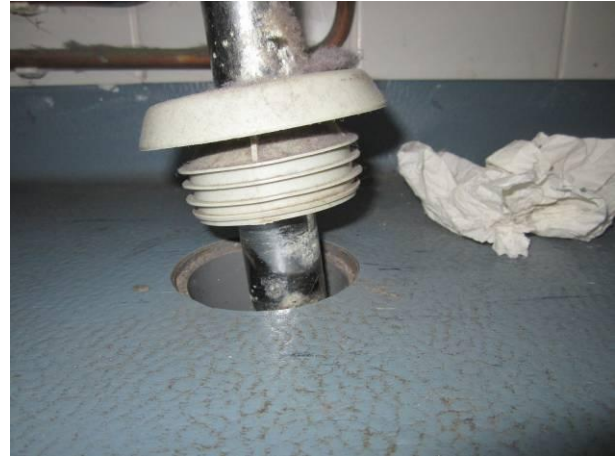
Kuva 12 Pesutila 36 lavuaarin poistoputken liitoslaippa oli irti.

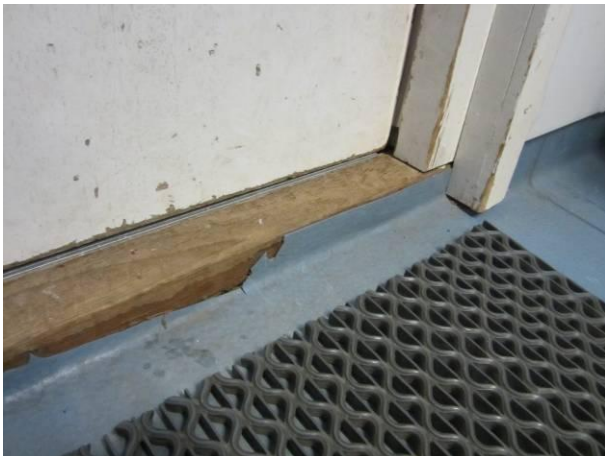
Märkätilojen muovimattojen saumat vaikuttivat tarkastetuin osin ehjiltä. Vähäinen vika havaittiin TK/ Märkäet. 43 kynnyksellä, jossa muovimaton juurinosto oli rikki (kuva 13). Märkätilojen ovikynnykset ovat matalia muovilistoja. Kuivissa huonetiloissa havaittiin vain pari huonoa saumaa (kuva 14). Henkilökunta kertoi joistain vanhoista vesivahinkotapahtumista, mutta tarkkaa käsitystä asioista ei saatu, sillä muistikuvat olivat osin ristiriitaisia.

Kuva 13 Rikkoutunut muovimatto TK 43.

Märkätilojen ovikynnykset korotetaan. Märkätiloissa päästään lähivuosina pääosin vielä pienkorjauksin mm. saumaustarkistuksin ja tarkistamalla pyttyjen kiinnitys sekä viemäriiliitos, mutta pitkän päälle niiden muovimatot kannattaa jo uusia ja samalla wc-pytyt kiinnitetään vain liimakitillä.

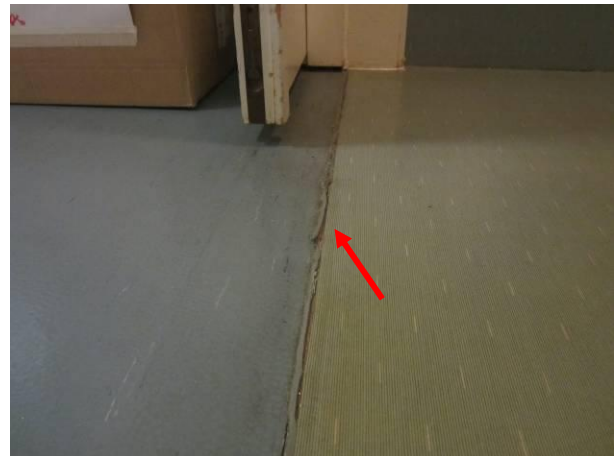
Kuva 14 Muovimaton saumaus on rikki.

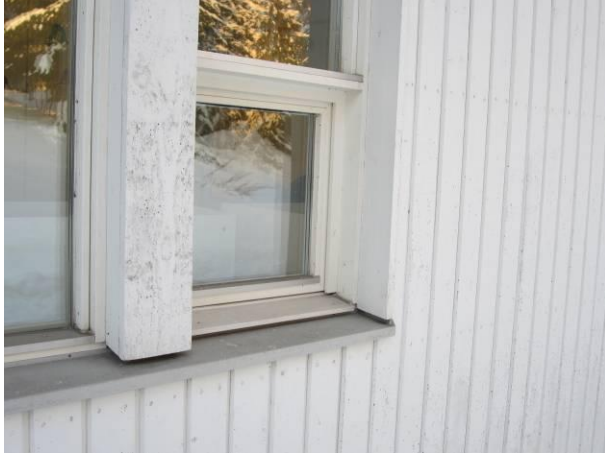
Ikkunoiden vesipellytykset ovat loivia ja ovat 2-osaisia (kuva 15). Ikkunoiden yläpuolella on vesipelti, jonka yläpuolella pystylautojen päitä ei ole viistetty eikä maalattu (kuva 16). Pitkät räystäät suojaavat puujulkisivua. Sokkelirajalla pystylautojen päitä ei ole viistetty ja päiden maalaus on heikkolaatuinen (kuva 17). Pystylautojen alapäässä paikoin kostumisen ja kuivumisen takia alkavaa halkeilua (kuva 18), mutta pääosin on hyväkuntoista laudoitusta.

Kuva 15 Loiva 2-osainen vesipellytys.

Julkisivut huoltomaalataan, lisäksi tehdään pienkorjauksia. Pystylautojen alapääät viistetään tippanokalle ja maalataan. Tuuletusväliin järjestetään toimiva tuuletus esim. lisäämällä venttiilit. Lisäksi uusitaan ikkunoiden vesipellitykset riittävän kalteviksi sekä varmistetaan tuuletusreitit niiden alta. Ikkunoiden ja ulkoseinien liittymät tarkistetaan tiiviiksi. Ikkunoiden ulkopinnat huoltomaalataan. Umpio-lasielementtien väliset elastiset kittaukset uusitaan, mikäli ovat alkuperäisiä. Tuuletusikkunoiden salparatkaisu ja vastalevy korjataan kestäväällä tavalla, tuuletusikkunoiden tiivisteet uusitaan. Lapset ovat mahdollisesti repineet tiivisteitä, joten ratkaisua parannetaan huomioiden myös poistumistieasia.

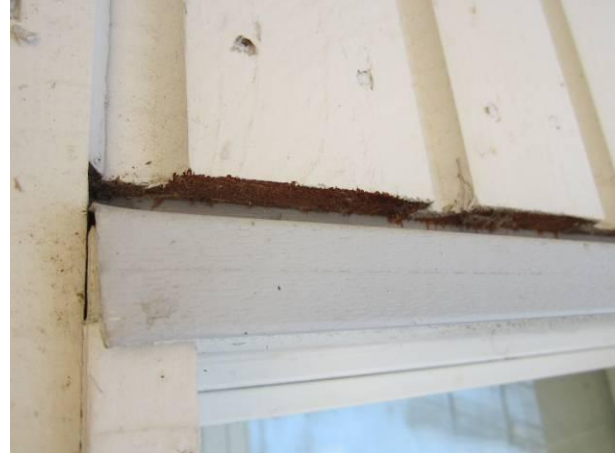
Kuva 16 Ikkunan yläreunan vesipellin yläpuolella ei lautojen päitä ole maalattu.

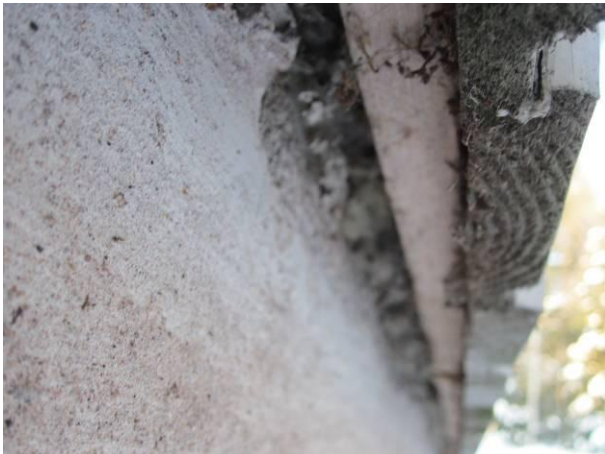
Kuva 17 Lautojen alapäitä ei ole viistetty ja maalaus on heikkolaatuinen. Tuuletusta ei juuri tapahdu.

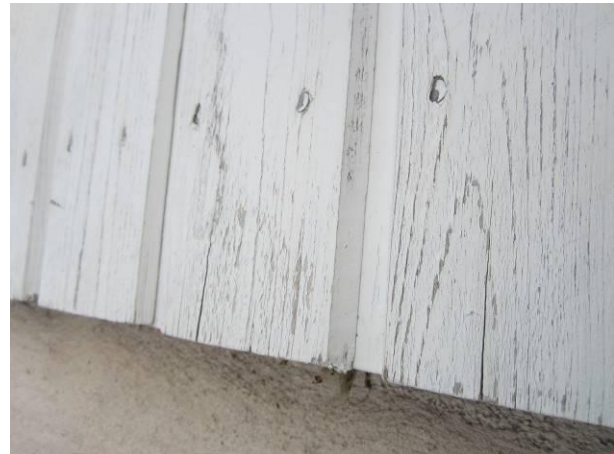
Kuva 18 Säärasitusta lautojen alapäässä.

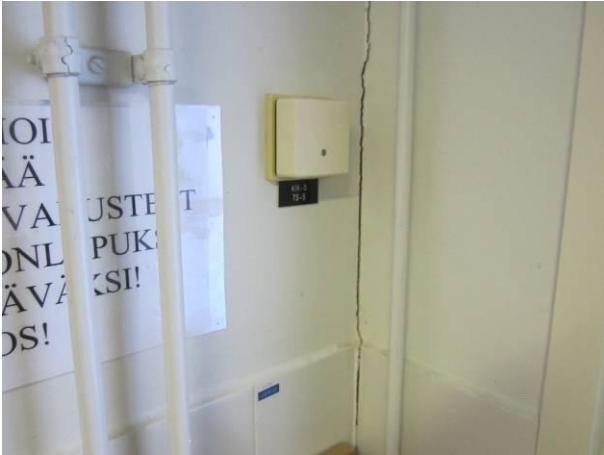
Ulkoseinien sisäpinnoissa ei havaittu vesivuotojälkiä tai kosteusvaurioita. Muutamia pieniä halkeamia havaittiin nurkissa (kuva 19).

Kuva 19 Rako TK 34 ulkoseinänurkassa.

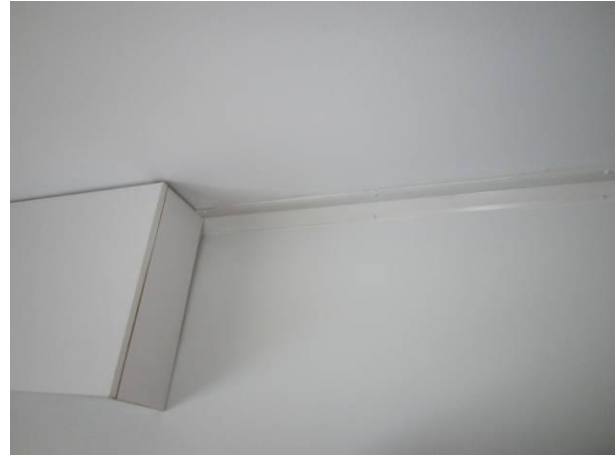
Kuva 20 Terv.hoito 26 väliseinän yläosaan on asennettu L-pelttilista. Tästä joku väitti tulleen vettä vesikattorungon painumisen aikana.

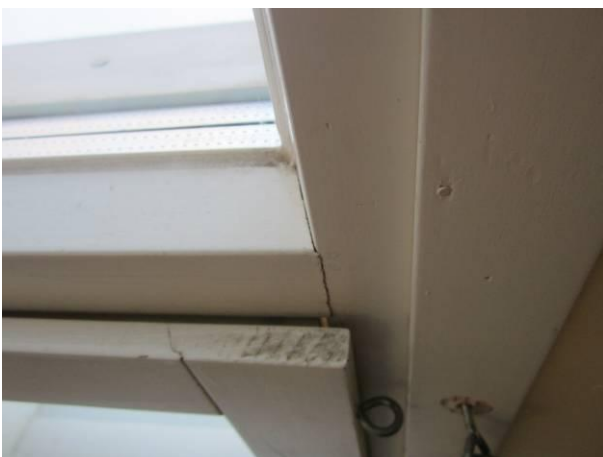
Tuuletusikkunoista puuttui yleisesti tiivisteitä tai tiivisteitä oli muuten rikki (*kuva 21*), lisäksi on yleisesti lukitusvikoja, sillä metallinen vastalevy on vääntynyt (*kuva 22*). Alun perin on ollut muovisia vastalevyjä, joita on rikkoutumisen takia osa jo vaihdettu. Ulkopuolisten maalipintojen kunto on vielä keskimäärin tyydyttävä (*kuva 15*). Pitkät räystäät ovat antaneet hyvän suojan sateilta, samoin se, että ikkunat ovat syvällä julkisivupintaan nähden.

Kuva 21 Sisempi tiiviste puuttuu.

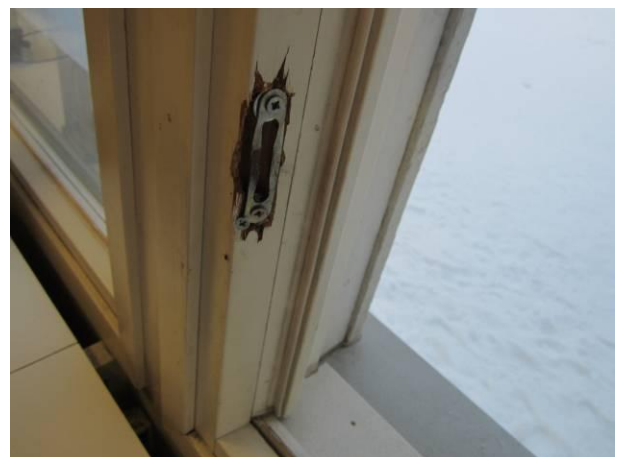
Kuva 22 Vastalevyt ovat taipuilla, koska salpaa on väännetty väkisin.

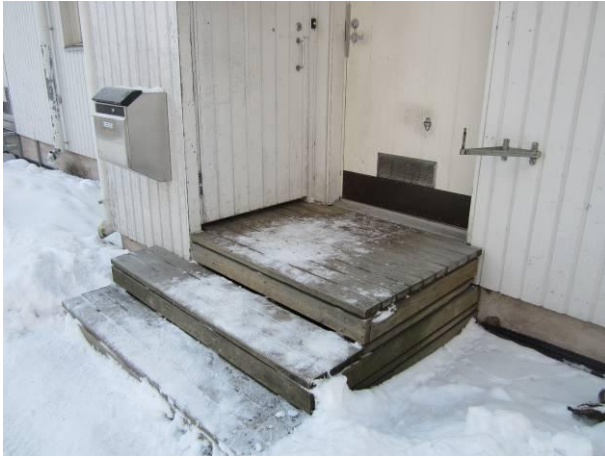
Kuva 23 Umpiovia keittiön kohdalla.

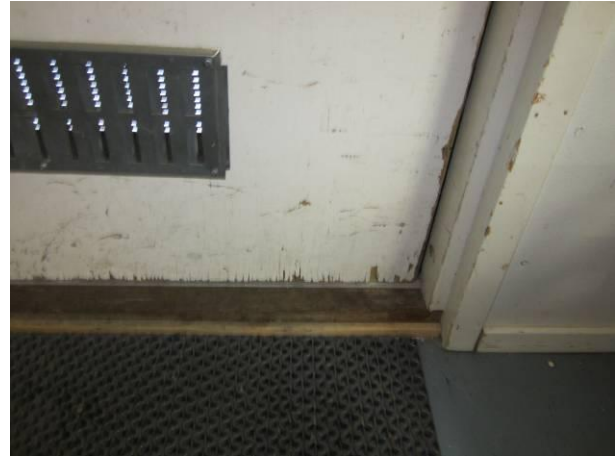
Ulko-ovet ovat pääosin puurakenteisia ikkunaovia, lisäksi on pari umpiovea. Ovet ovat jonkin verran kuluneet, mutta kosteusvaurioita ei havaittu. Katokset suojaavat ovia. Ovissa ei jostain syystä ole ollenkaan potkupeltejä (kuvat 23, 24).

Kuva 24 Potkupeltejä ei ole.

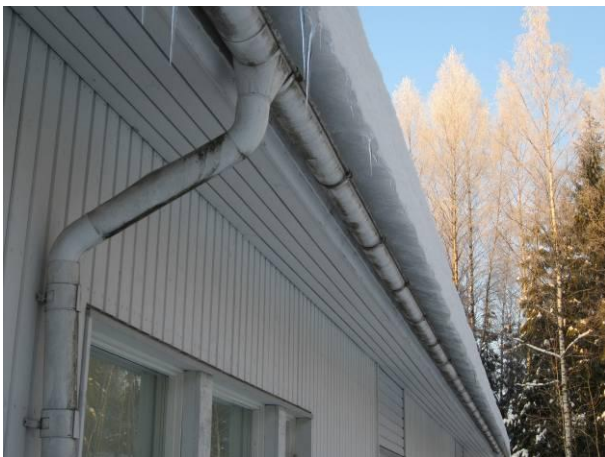
Katolta tulleet lumet ovat huoltomiehen mukaan irrottaneet lumiesteet. Tarkastushetkellä alapinnalla jäinen lumikerros oli jo valunut räystäään yli n. 40 cm. Keittiön ja teknisen tilan alueella oli räyställä runsaammin jääpuikkoja johtuen todennäköisesti IV-poistoilmavirran lämmöstä (kuva 25, 26). Räystäät ovat melko pitkät. Pitkillä sivuilla on räystäskourut, joita lumi oli painanut.

Kuva 25 Paikoitusalueen räystääs.

Vesikatto tarkastetaan lumien sulettua, samoin vesikattorungon kantavuus. Vesikaton alle tulee viimeistään seuraavan kateuusinnan yhteydessä uusia aluskate ja asentaa tuuletusrimat. Jos tehdään rivipeltikate, niin sen kiinnitykset tehdään siten ettei tule reikiä. Varmistetaan, että vesikatolla on kulkusillat koko harjalinjalle, lisäksi kiinnityspaikat turvaköysille. Vialliset rännit korjataan, lisätään puuttuva lumiesteet ovien kohdalle ja kulkuväylille.

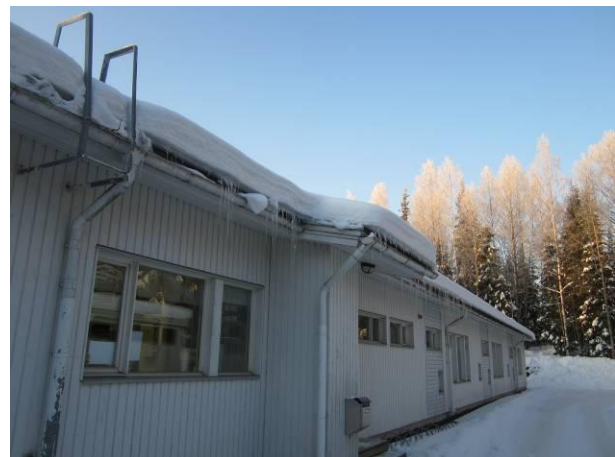
Kuva 26 Keittiön kohdalla runsaammin jääpuikkoja.

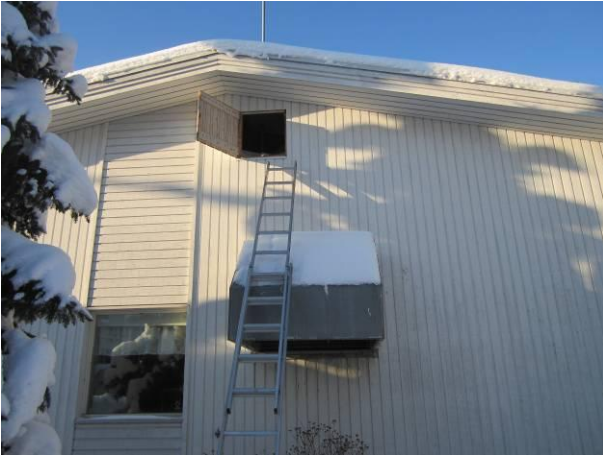
Kuva 27 Kulkuluukku teknisen tilan kohdalla. Pääsy oli hiukan hankala.

Yläpohjaan tehdään kulkusilta villaeristeen yläpinnan tasolle siten, että jää riittävä konttauskorkeus, tämän jälkeen yläpohjaontelo tarkastetaan, samoin vk-runko. Yläpohjassa voi olla lämpövuotoja tai tuuletus on riittämätön, myös lämpöputkien eristyspuute voi olla syynä. Asian voi tutkia esim. lämpökameralla.

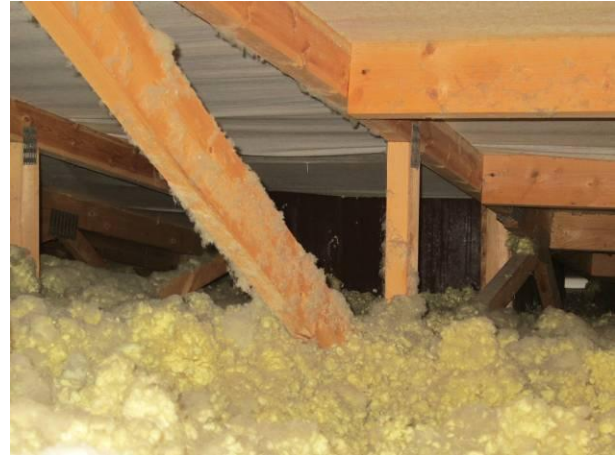
Kuva 28 IV-puhaltimen läpivienti teknisen tilan kohdalla.

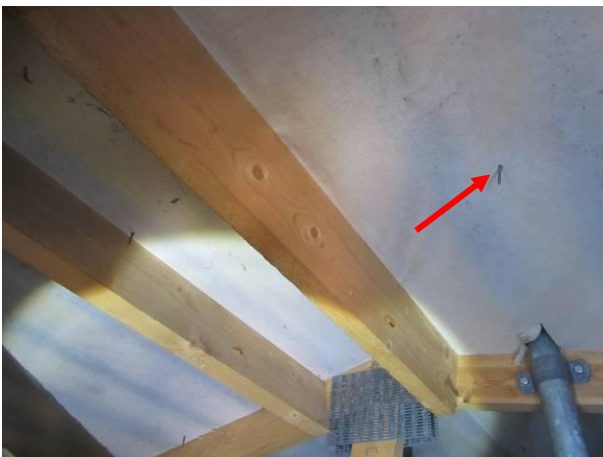
Yläpohjaonteloihin on käynti päädyissä olevien luukkujen kautta irtotikkaiden avulla (kuva 27). Yläpohjaontelon tarkastus tehtiin vain kahdesta päätyluukusta tähystämällä, sillä ei ole kulkusilloja (kuva 30). Ontelotilan ilma pääsee vaihtumaan ainakin räystäältä. Ontelotilan kunto vaikutti hyvältä, vuotojälkiä ei havaittu. Läpivientien laatua ei voitu tarkastaa (kuva 28). Rivipeltikatteen alla on ruodelauditus ja heti sen alla on aluskate, joka on limitetty am. Pellitysten kiinnikkeiden naulat lävistävät aluskatteen 4 -5 kpl/ m² (kuva 29).

Kuva 29 Rivipeltikatteen kiinnikkeiden nau-laukset lävistävät aluskatteen.

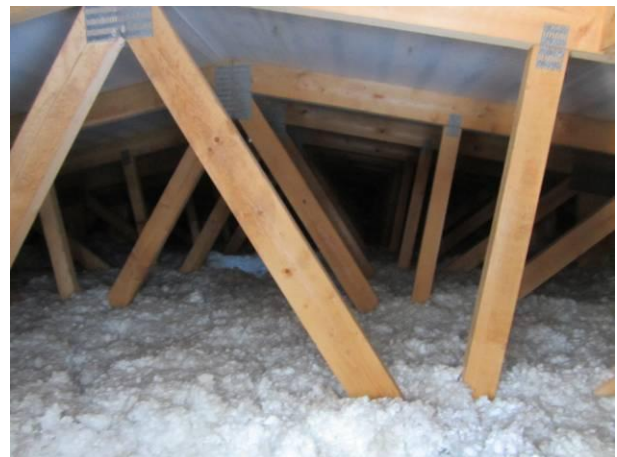
Kuva 30 Kotik. 4 yläpuolella oleva yläpohja-ontelo, jossa ei ole kulkusilloja.

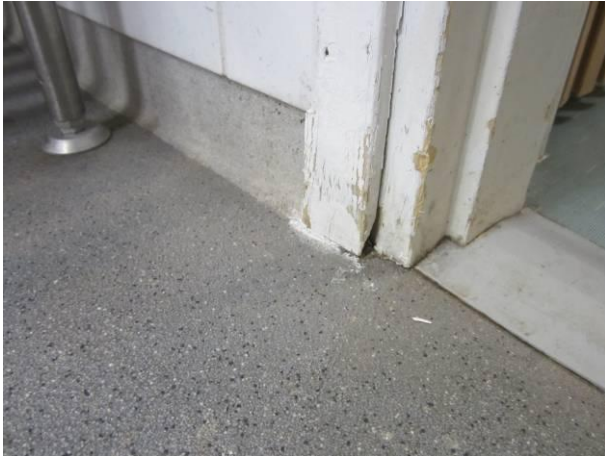
Kuva 31 Keittiön ovikynnys on matala.

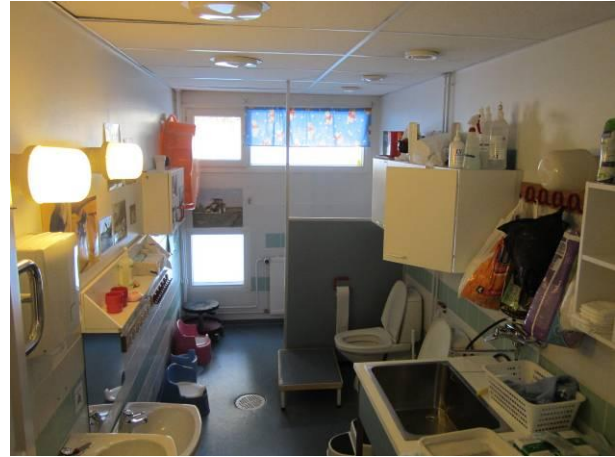
Kuva 32 Yleiskuva wc-pesutilasta.

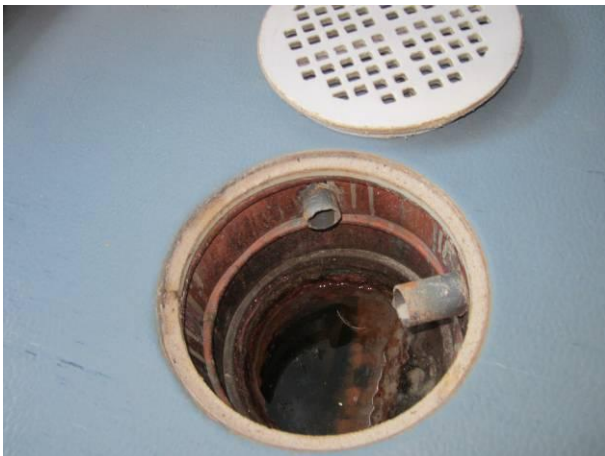
Kuva 33 Wc-pesuh päälattiakaivo..

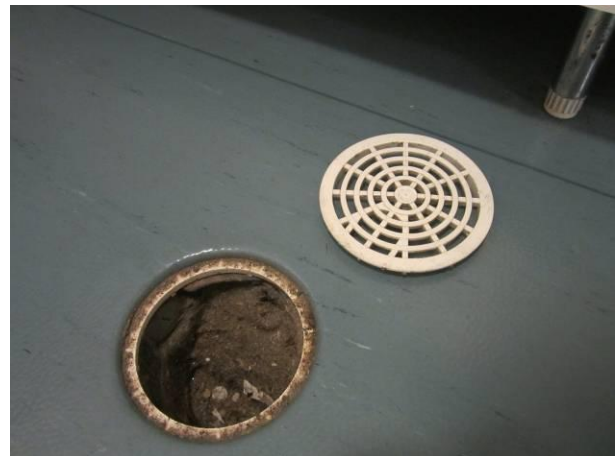
Kuva 34 Pesutilan valurautainen lattikaivo.

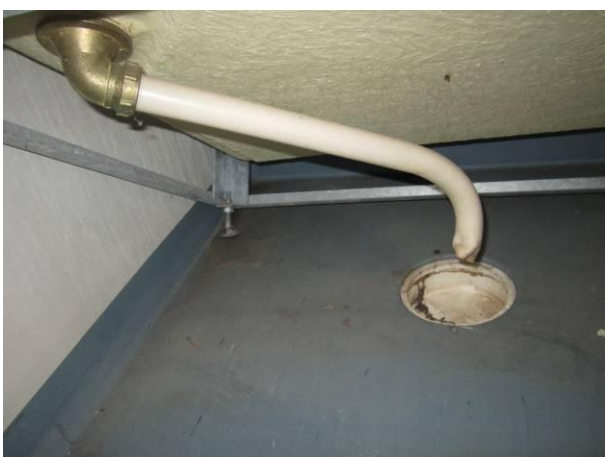
Kuva 35 Suihkualtaan alla oleva kuiva-kaivo.

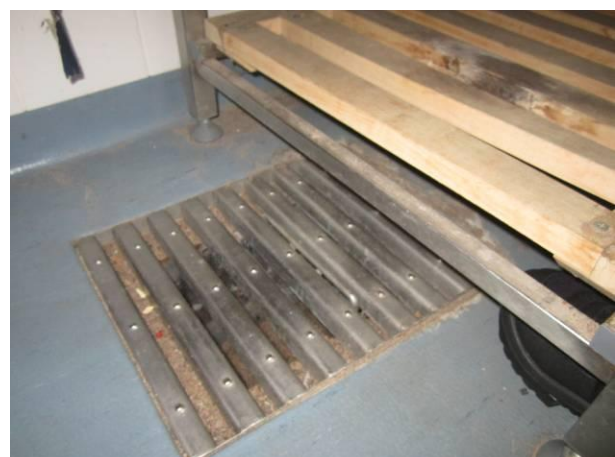
Kuva 36 TK/ Märkäeteisen kaivo.

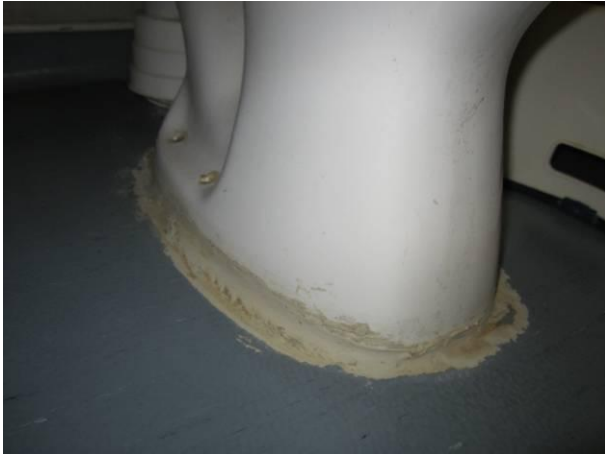
Wc-pyttyjen jalkojen juuria oli tiivistelty leveillä silikonisaumoilla, joita oli jo rikki (kuva 37). Pesutilojen lavuaarien puutasot ja kaappien ovet ovat kärsineet vesivaurioita, lisäksi lavuaaritasojen kittauksia on paikoin rikki (kuva 38).

Kuva 37 Pytyn juurikittauksia Wc 38.

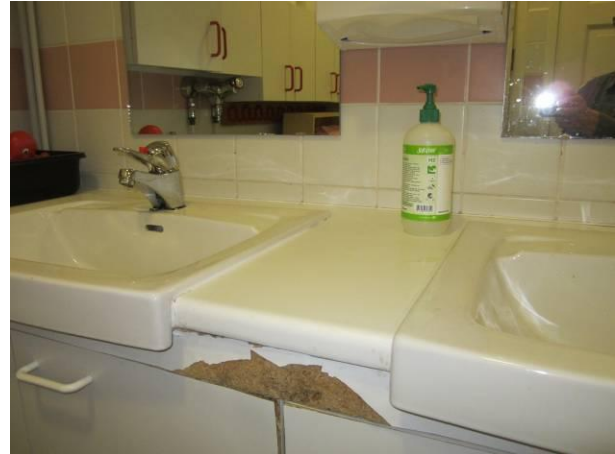
Kuva 38 Allaskaappivaurioita ET 36.

Eteisten lavuaarien tasot kaappeineen uusitaan. Alakattojen akustiikkalevyt kannattaneet uusia kaikki kannakkeineen.

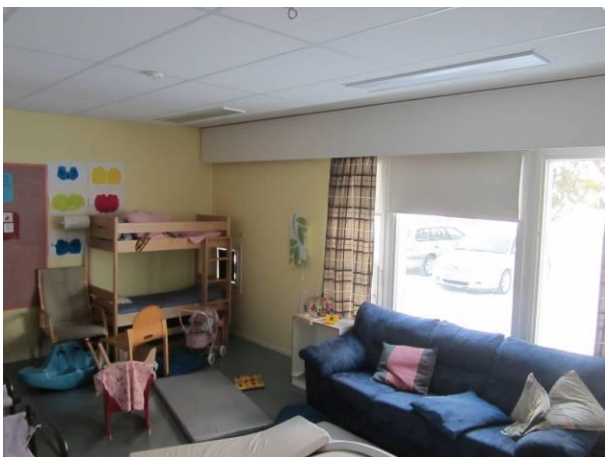
Kuva 39 Ryhmätila.

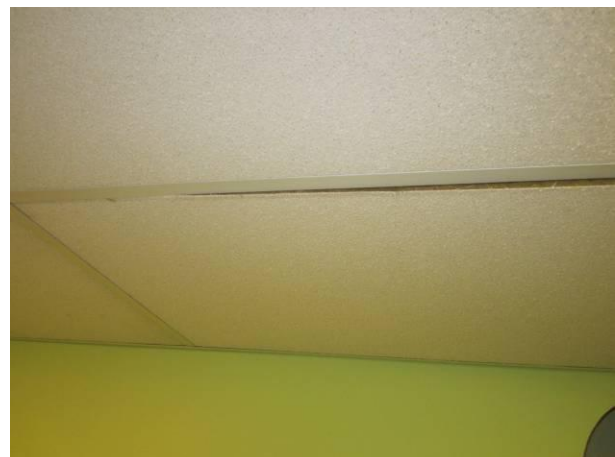
Kuva 40 Alakattolevy roikkui paikaltaan.

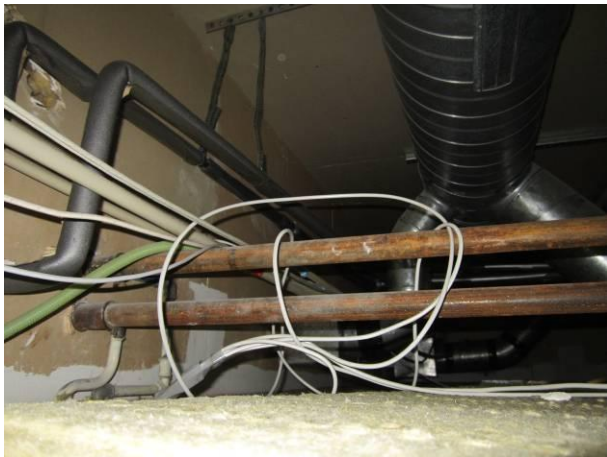
Rakennuksessa on normaalit teräsputkesta tehdyt vesikeskuslämmityksen patterilinjat, jotka ovat näkyvillä tai piilossa koteloissa ja alakattotiloissa. **Alakattotiloissa lämpöputkien runkolinjoissa ei ollut lämpöeristeitä tutkituissa useassa kohdassa.** Verhokoteloissa olevien putkien eristeitä ei päästy tutkimaan. Sisätilojen lämpötila oli kartoitushetkellä n. 22–23 C°. Käyttäjät eivät valittaneet kylmyyttä. Patterien termostaattien toiminnassa vaikutti olevan säätöeroja. Osa termostaateista on jo uusittu. Termostatit ovat osin kalusteiden tai verhojen katveessa, mikä heikentää lämpötilojen hallintaa.

Kuva 41 Lämpöputkirungoissa ei ollut eristeitä alakattotiloissa.

Lämmityksen toimivuus ja säätö tarkistetaan. Lämpöputket eristetään. Ilmanvaihtoon tehdään ASB Consult Oy/ IV Special Oy IV-kuntotutkimuksen suositusten mukaiset toimet.

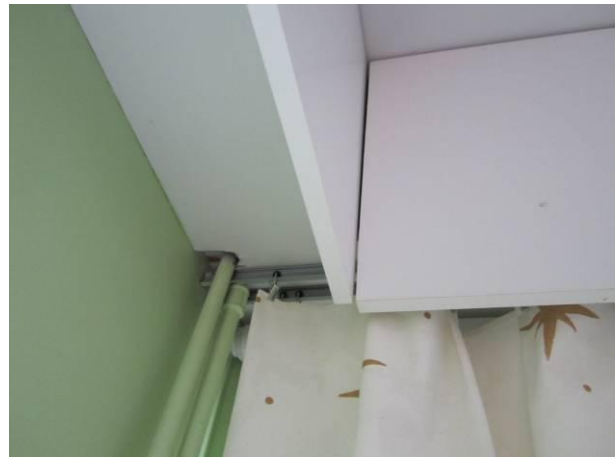
Kuva 42 Verhokoteloissa olevien lämpöputkien eristyksiä ei päästy näkemään.
