## Kuntoarvio Start

**Rekolanmäen päiväkot**  
Hansinkatu 4  
01400 VANTAA

Tarkastuspäivä 16.5.2011

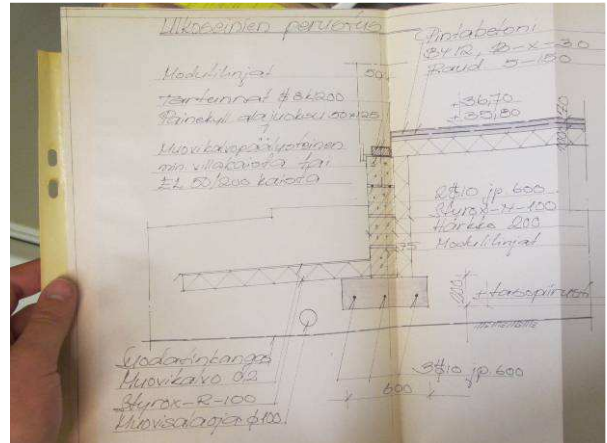
*Sokkelleikkaus, rakennuksessa on harkkosokkelit ja maanvarainen betonilattia*

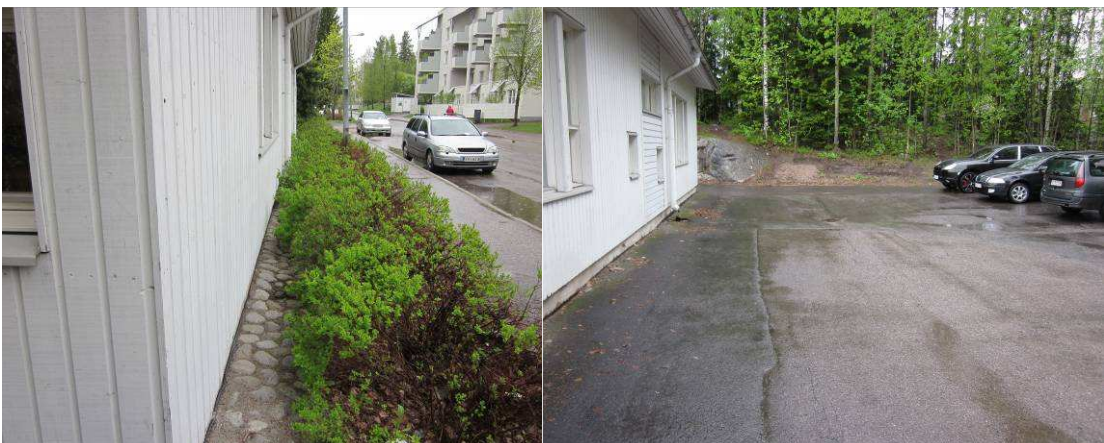
Rakennuksen vierustalla on kadun kasvillisuutta, jonka kasvua kannattaa rajoittaa.

*Sokkelin vierustalla asianmukainen kivi-reunus, pensaiden kasvua kannattaa rajoittaa*

*Asfalttoinnit ovat vielä tyydyttävässä kunnossa*

- Salaojien huuhtelu
- Piha-alueen rakennuksien huoltomaalaus- ja kunnostamistöitä
- Puukaiteiden- ja portaiden huoltomaalaus ja kunnostustoimenpiteitä
- Leikkivarusteiden huoltomaalaus ja kunnostamistöimenpiteitä tarpeen mukaisesti

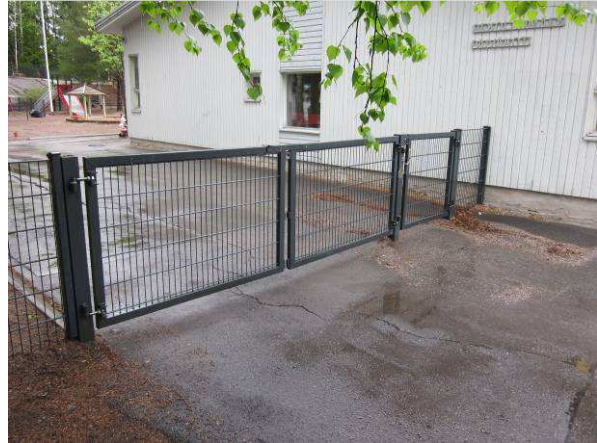
*Aidat on uusittu hiljattain*

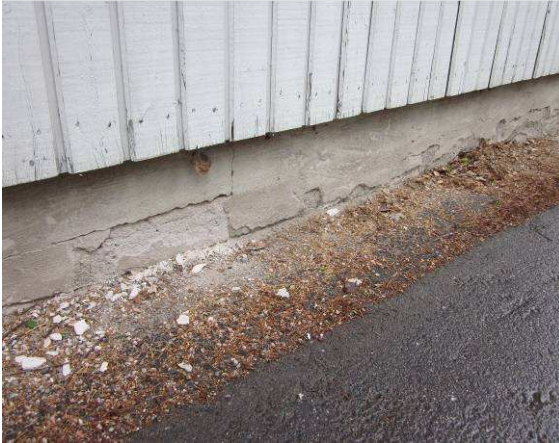
Rakennus on perustettu teräsbetonianturoiden ja harkkosokkelin varaan. Alapohjarakenteena on maanvarainen betonilaatta. Näkyvissä perustusrakenteissa ei havaittu tarkastuskäynnin aikana painumia tai muodonmuutoksia. Sokkelien pinnoitteita on irronnut laajasti.

*Pinnoite irtoilee harkkosokkelin pinnasta*

- Sokkelin pinnoittaminen
- Kasvillisuuksien leikkaaminen rakennuksen vierustalta

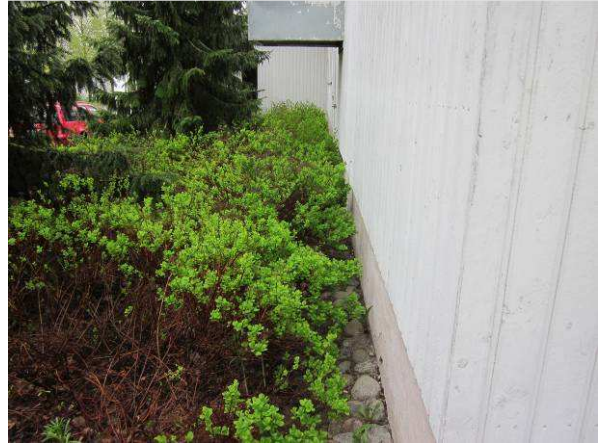
*Kasvillisuus aiheuttaa ylimääräistä kosteusrasitusta ulkoverhoukselle ja perustusrakenteille*

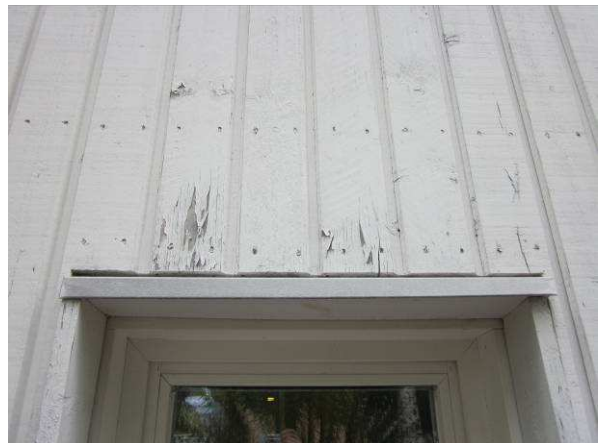
Rakennuksen ulkoseinät on verhoiltu pystypaneloinnilla. Julkisivuissa havaittiin maalipinnan kulumista ja hilseilyä. Kohdekäynnillä tehtyjen havaintojen mukaan kokonaisuutena julkisivut ovat tyydyttävässä-välttävässä kunnossa.

*Maalipinnoite hilseilee ikkunan yläpuolella*

- Julkisivujen huoltomaalaus tarkastelujakson alussa

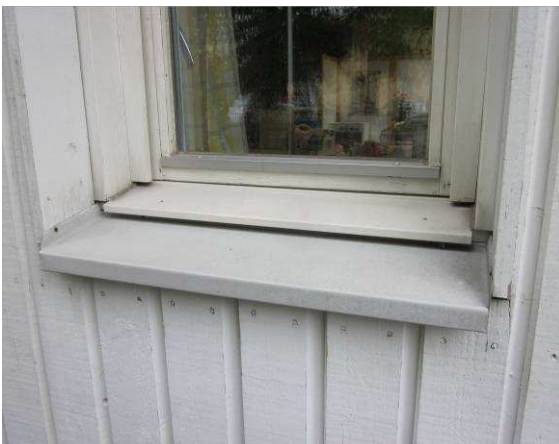
*Ikkunapellitykset on toteutettu puutteellisesti*

- Ikkunoiden ulkopuolten huoltomaalaus kunnostus tarkastelujakson puolivälissä
- Ikkunoiden tiivisteiden uusiminen ainakin tuuletusikkunoiden osalla ja ikkunoiden käyntisovitus
- Ulko-ovien tiivisteiden uusiminen ja käyntisovitus sekä huoltomaalaus tarkastelujakson alussa

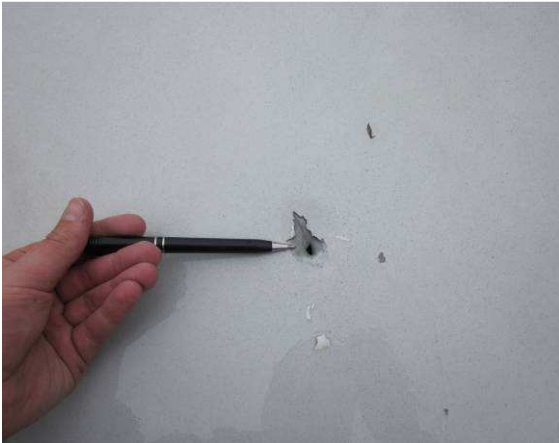
Rakennuksen kattomuoto on harjakatto ja katemateriaali on konesaumattu peltikate. Katteen maalipinnoite on vielä kohtuullisen hyvässä kunnossa. Paikoin katteessa havaittiin todennäköisesti lumenpudotuksesta aiheutuneita kolhuja/naarmuja ja yksi läpireikä.

*Läpireikä sisäjiirissä*

- Maalipinnan paikkakorjaus ja läpireiän paikkaus
- Rästaskourujen korjaaminen
- Katon huoltomaalaus tarkastelujakson loppupuolella

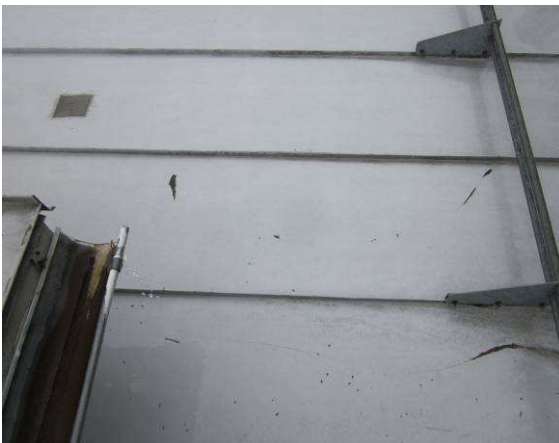
*Paikkamaalaustarvetta*

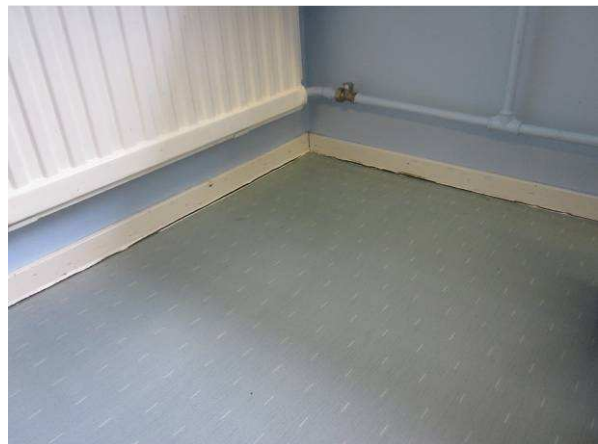
Kohteen lattiapinnoitteet ovat alkuperäisiä ja näin ollen ikääntyneitä ja kuluneita. Seinäpinnat ovat vielä pääosin tyydyttävässä kunnossa.

*Lattiapinnoitteet alkavat olla ikääntyneitä*

- Hankesuunnitelma tarkemman sisätilojen korjaustarpeen määrittämiseksi.
- Kaikkien sisätilojen pintarakenteiden ja kiintokalusteiden uusiminen tarkastelujakson alkupuolella (kustannus tarkentuu hankesuunnitelmassa, PTS:ssä on esitetty karkea arvio)

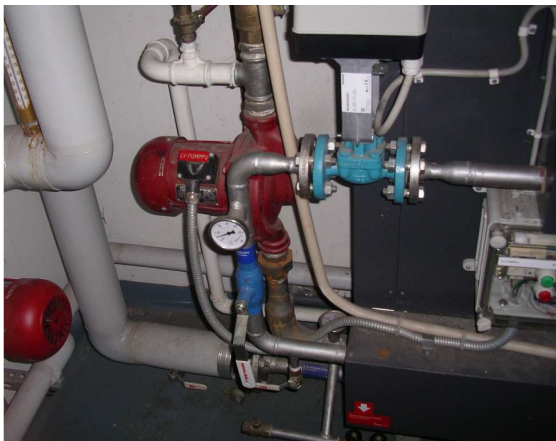
Lämmönsiirrinpaketti on vuodelta 1989. Lämmönsiirtimien tekninen käyttöikä on noin 20 - 25 vuotta. Lämmönsiirtimet, kiertovesipumput ja säätölaitteet uusitaan yhtenä pakettina.

*Lämmönsiirrinpaketti.*

- Lämmönjakolaitteet tulee uusia niiden iän perusteella jakson alkupuolella. Lämmönjakolaitteet uusitaan lämmönsiirrinpakettina. Samalla tulee uusia myös lämmitysverkoston kalvopaisunta-astia varoventtiileineen.
- Patteriventtiilit tulevat uusittavaksi niiden iän perusteella jakson alkupuolella.

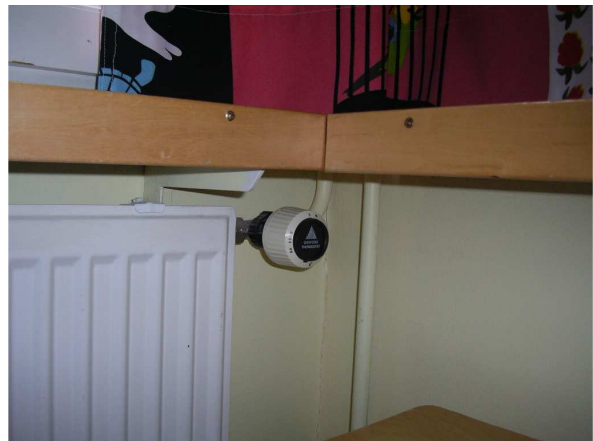
*Patteriventtiilit ovat rakennuksen alkuperäisiä.*

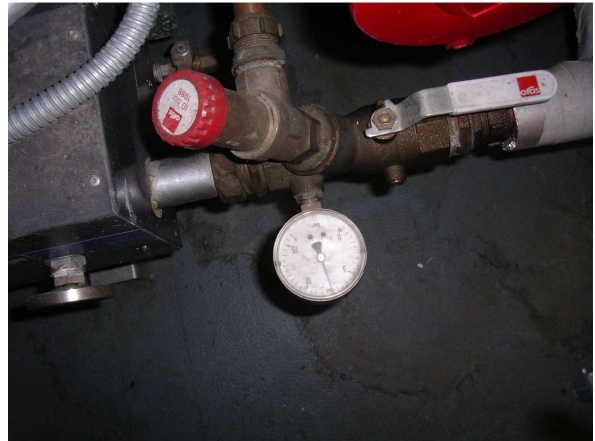
Kiinteistön vesijohdot ja viemärit on liitetty Vantaa kaupungin vastaaviin verkostoihin. Vesimittarin jälkeen ei ollut vakio paineventtiiliä (paineenrajoitusta). Käyttöveden lämmönsiirtimellä olevan mittarin mukaan vesijohtopaine oli noin 7,5 bar. Yleensä paineenrajoitusta suositellaan, kun paine yli 6 bar ellei sitten rakennuksen kerrosmäärä tai muu syy edellytä kovaa painetta. Tässä riittävä painetaso olisi noin 3,5 - 4 bar. Painetason lasku vähentäisi vesijohtoihin ja vesikalusteisiin aiheutuvia rasituksia, ja osin myös vedenkulutusta.

Vesijohtopaine 7,5 bar.

- Vakio paineventtiilin asentaminen vesimittarin yhteyteen ja paineen alentaminen
- Vesi- ja viemäri kalusteita kunnostetaan niiden vikaantuessa ja uusitaan tarvittaessa. Vuotavat kalusteet tulee aina korjata välittömästi. Käyttöveden painetason lasku vähentäisi osaltaan vesi- ja viemäri kalusteiden vikaantumisia.

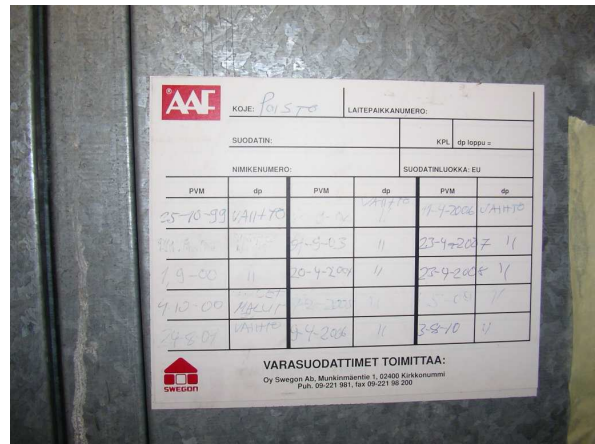
Suodattimet on vaihdettu viimeksi syksyllä 2010.

- Päiväkodin ilmanvaihtokonepaketille ei arvioida olevan kokonaisvaltaista uusimistarvetta kuluvalle PTS jaksolla. Pakettia tulee huoltaa säännöllisesti. LTO kuution puhtaus tulee tarkastaa aina ennen lämmityskauden alkua ja samalla tarkastaa huurtumisen estoautomaattikka mukaan lukien ohituspeltien mekaaninen toiminta.
- Seuraava kanavanuohous ja ilmamäärien säätö PTS jakson alussa

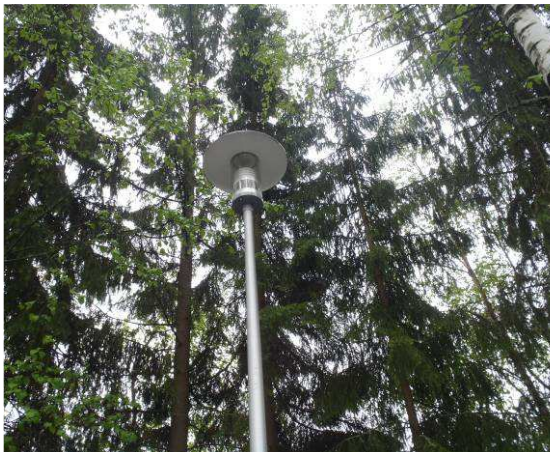
Aluevalaisimina toimii julkisivuun kiinnitetyt seinävalaisimet sekä pylväisvalaisimet. Aluevalaisimien osittaisiin uusimisiin tulee varautua jakson aikana.

*Aluevalaisin.*

- Sähköjärjestelmien huolto- ja kunnossapitotyöt
- Seinäkiinnitteisten aluevalaisinten uusiminen
- Turvalaistusrjestelmän uusiminen

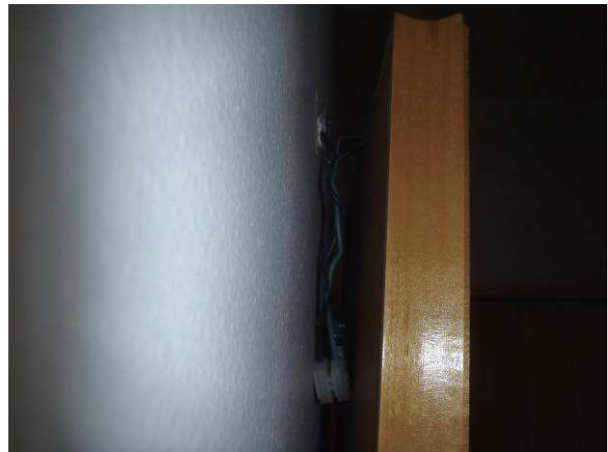
*Poistetun keskuskellon johdotus tulee päättää asianmukaisesti.*
