REKOLANMÄEN PÄIVÄKOTI
HANSINKATU 4, 01400 VANTAA
KOSTEUSVAURIOKARTOITUS
5.2.2012 ASB CONSULT OY, HKI
RA UNTO KOVANEN

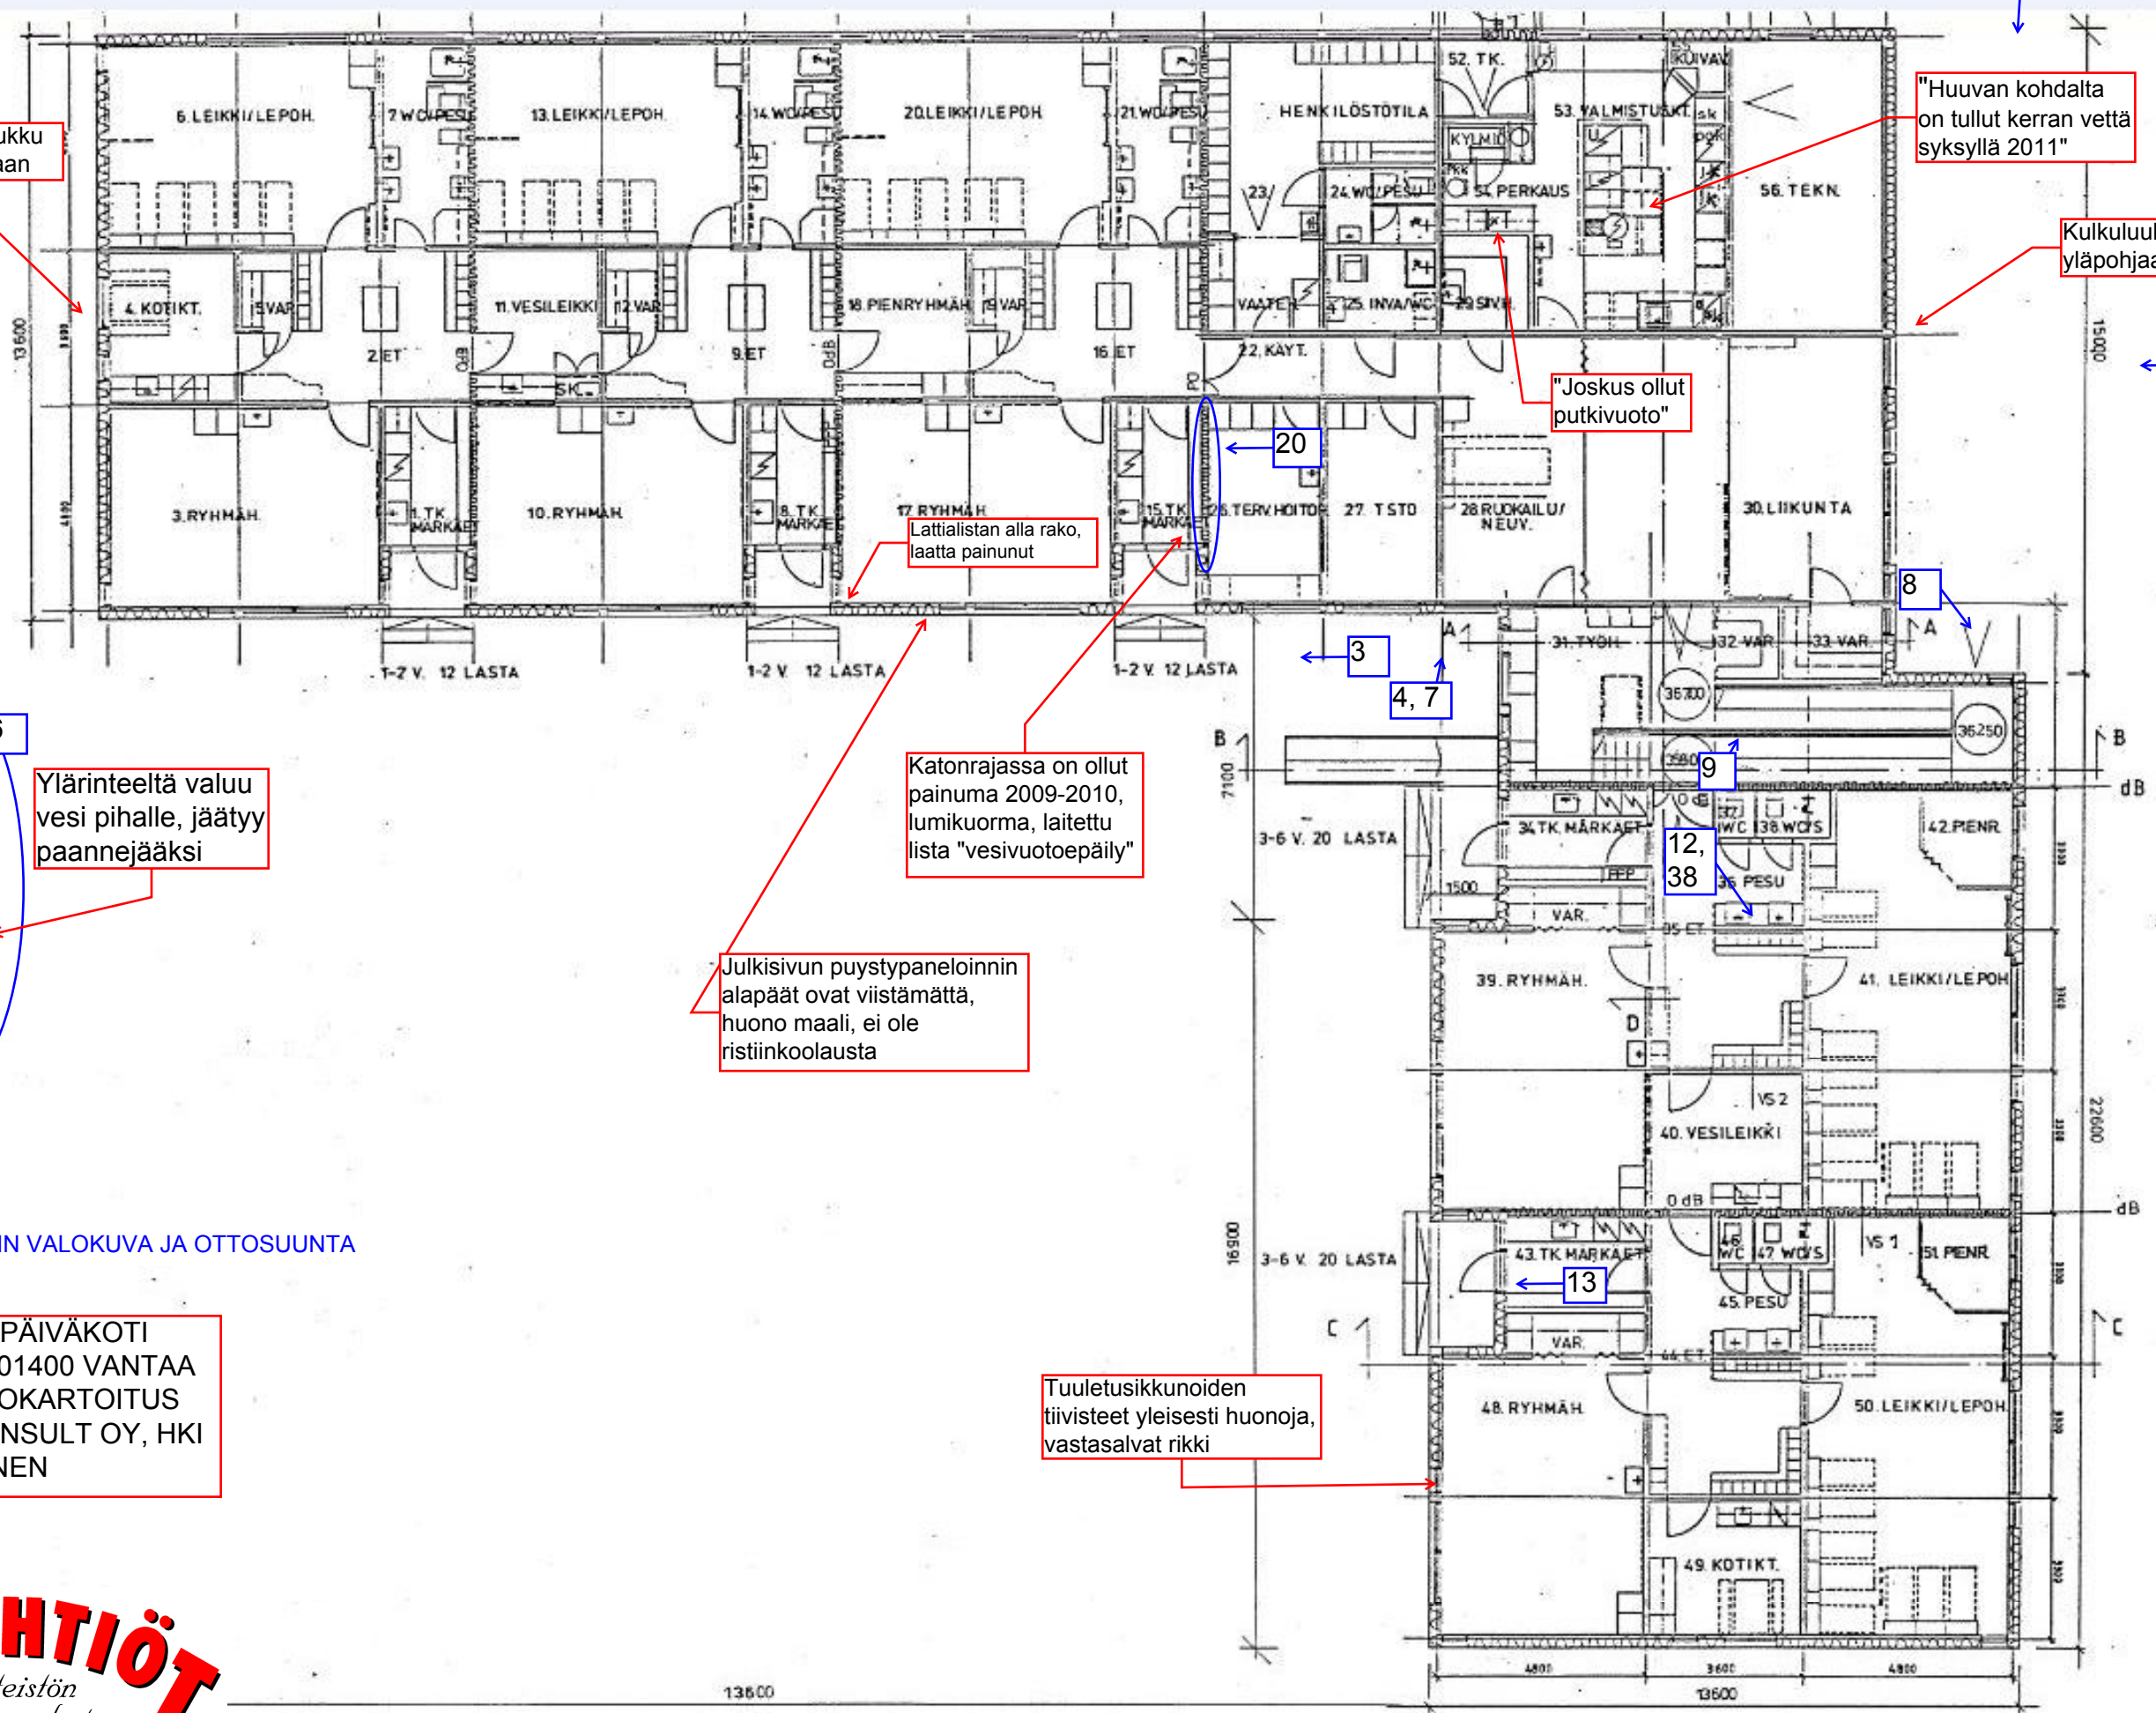
"Huuvan kohdalta on tullut kerran vettä syksyllä 2011"

"Joskus ollut putkivuoto"

Lattialistan alla rako, laatta painunut

Ylärinteeltä valuu vesi pihalle, jäätyy paannejääksi

Katonrajassa on ollut painuma 2009-2010, lumikuorma, laitettu lista "vesivuotoepäily"

Julkisivun puustypaneloinnin alapäävät ovat viistämättä, huono maali, ei ole ristiinkoolausta

Tuuletusikkunoiden tiivisteet yleisesti huonoja, vastasalvat rikki
