## SISÄILMAONGELMIEN SELVITYS RIIHIPELLON PÄIVÄKODIN OPETUSTILASSA 1

Kohde	Riihipellon päiväkot Krankankuja 5 01510 Vantaa
Tilaja	Jouni Räsänen Vantaan kaupunki Tilakeskus Kielotie 13 01300 Vantaa
Tutkimuksen syy	Opetustilassa 1 työskentelevä opettaja on kokenut erilaisia oireita, jotka voidaan yhdistää opetustilassa työskentelyyn.
Tutkijat	Eila Hämäläinen, rakennusterveysasiantuntija, tutkimuspäällikkö Keijo Kovanen, talotekniikan tutkimuspäällikkö Pauli Vaahtoranta, tutkimusinsinööri
Läsnä	opettaja Ulla Kanerva 23.9.2010, 30.10.2010 ja 5.10.2010 huoltomies Harri Kukkonen 28.9.2010
Käytetyt tutkimus-/mittalaitteet	Hygro Palm 1, HygroClip SC04, HygroClip S, kalibroitu 12/2009 Testo 435-4 olosuhde- ja paine-eromittalaite, kalibroitu 12.5.2009 Dräger-virtausilmaisin Swema 125 balometri, kalibroitu 15.2.2010 Swema 3000md paine-eromittari, kalibroitu 9.2.2010
Riskikartoitus asiapapereista	Käytettävissä oli Riihipellon päiväkodin korjaussuunnitelma RAF30001, jossa on esitetty mittaviakin korjaustoimenpiteitä. Käytettävissä ei kuitenkaan ollut asiakirjoja tai tutkimusraportteja, jotka selventäisivät mitä korjauksia on tehty ja miksi.

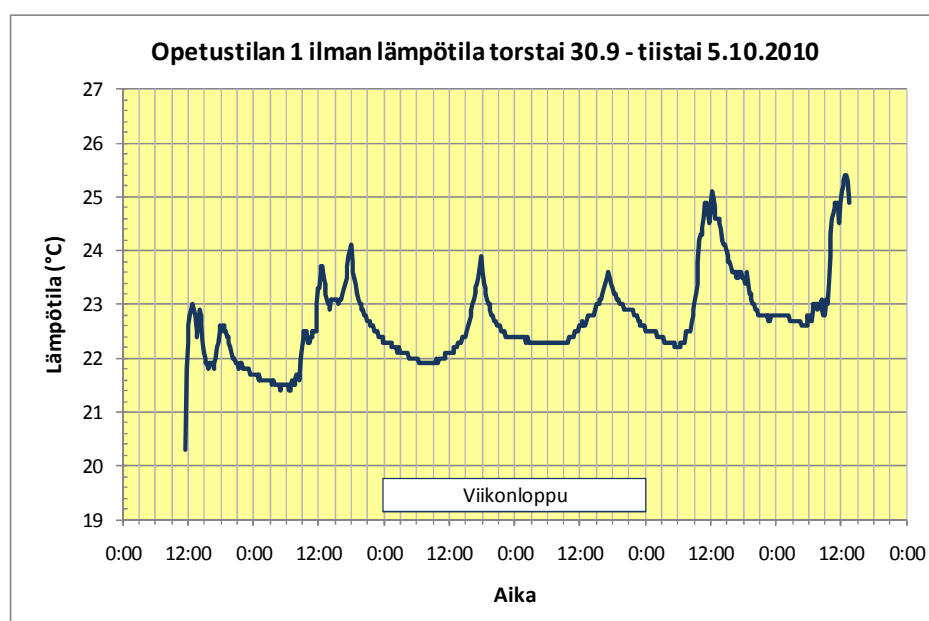
Kuva 1. Sisäilman lämpötila seurantamittauksen aikana.

Kuvan 1 mukaan sisäilman lämpötila on arkisin ollut välillä noin 21...25 °C. Asu-  
misterveysoppaan, jota voidaan soveltaa myös päiväkodeissa, mukaan sisäilman

lämpötila ei saa kohota yli 26 °C, ellei kohoaminen johdu ulkoilman lämpimyydestä.

Sisäilman lämpötila oli mittauspäivinä jopa 25 °C. Korkea lämpötila voi lisätä väsymystä, keskittymiskyvyn alenemista ja hengitystieoireilua. Korkea lämpötila voi myös lisätä kaasumaisten epäpuhtauksien vapautumista lähteistään.

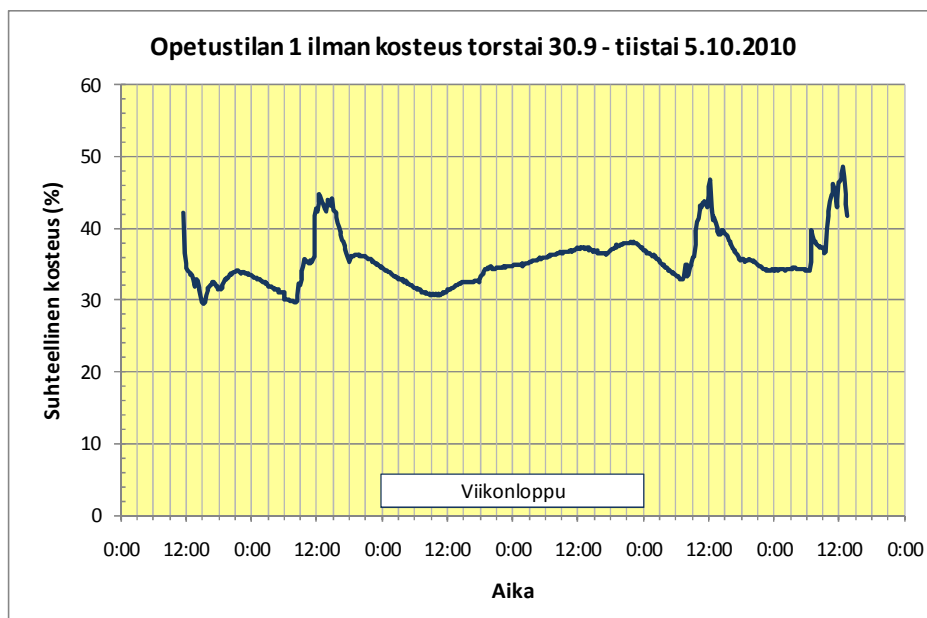
Kuva 2. Sisäilman kosteus seurantamittauksen aikana.

Kuvan 2 mukaan sisäilman kosteus on arkisin ollut välillä noin 30...50 %, joka on vuodenaikaan nähden normaalitasolla.

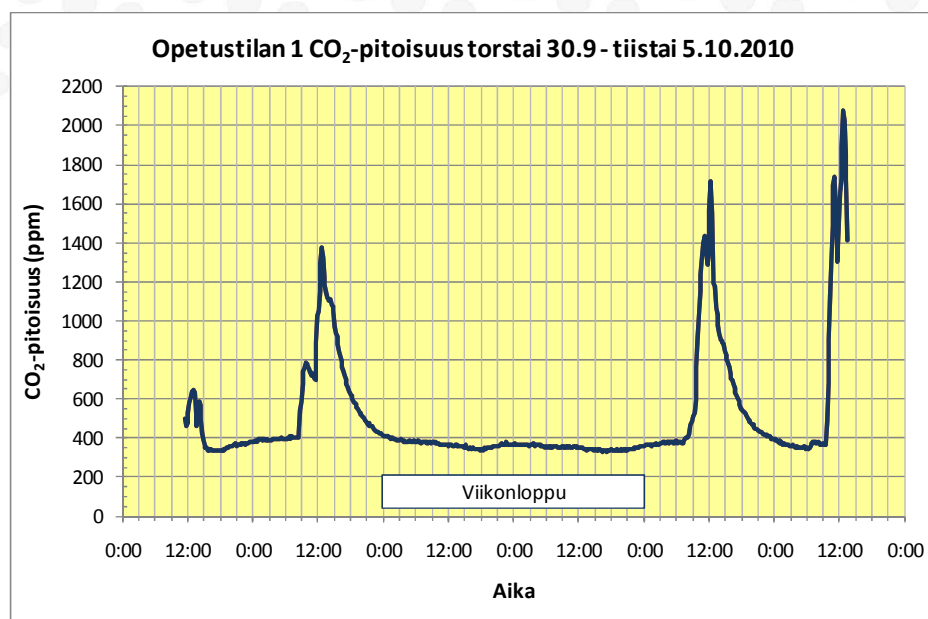
Kuva 3. Sisäilman hiilidioksidipitoisuus seurantamittauksen aikana.

Kuvan 3 mukaan sisäilman hiilidioksidipitoisuus on arkipäivisin noussut jopa yli 2000 ppm:ään. Asumisterveysoppaan mukaan hiilidioksidipitoisuudella ei ole erityistä terveydellistä ohjearvoa. Jos pitoisuus kuitenkin ylittää arvon 1500 ppm, ilmanvaihto ei ole terveydensuojelulain edellyttämällä tasolla.

Hiilidioksidipitoisuus nousi mittauspäivinä jopa 2000 ppm:ään. Mittaustuloksen mukaan ilmanvaihto ei olisi terveysuojelulain edellyttämällä tasolla. Toisaalta tuloilmavirrat olivat suunnitelmien mukaisia ja vastaavat noin 25 henkilön raitisilmatarvetta. Joko henkilöiden määrä oli selvästi tätä suurempi tai mittausanturi oli alueella (opettajan pöydällä), jota tuloilmavirta ei kunnolla huuhtelee.

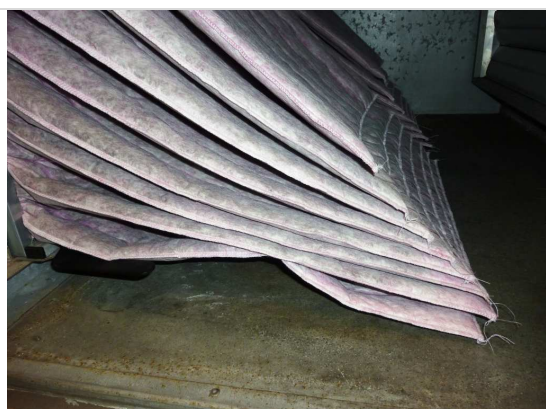
Kuva 4. Tuloilmasuodattimet ovat väärässä asennossa.

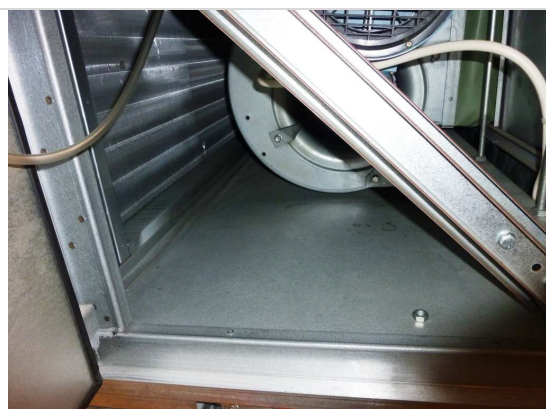
Kuva 5. Puhallinkammio on puhdas.

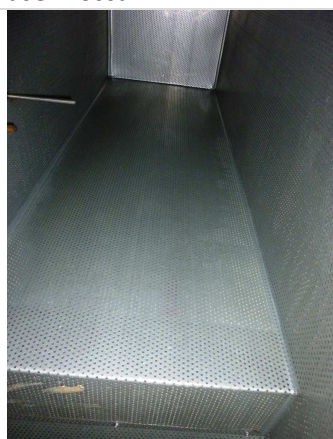
Kuva 6. Äänenvaimennuskammiossa on reikälevyn alla mineraalivillaa.

Koska opetustilan pintapölyssä ei havaittu mineraalivillakuituja, voidaan todeta, että ilmanvaihtokoneiden äänenvaimentimet eivät vapauta mineraalivillakuituja tuloilmaan. Ulkoilma-peräinen pöly pääsee sisätiloihin, koska ikkunoita joudutaan pitämään välillä auki. Mittauspäivinä ikkunoita ei avattu, mikä voidaan havaita myös hiilidioksidipitoisuustasoista. Kalkkipohjainen rakennusmateriaalipöly on oletettavasti peräisin aiemmin tehdyistä kosteusvauriokorjauksista.

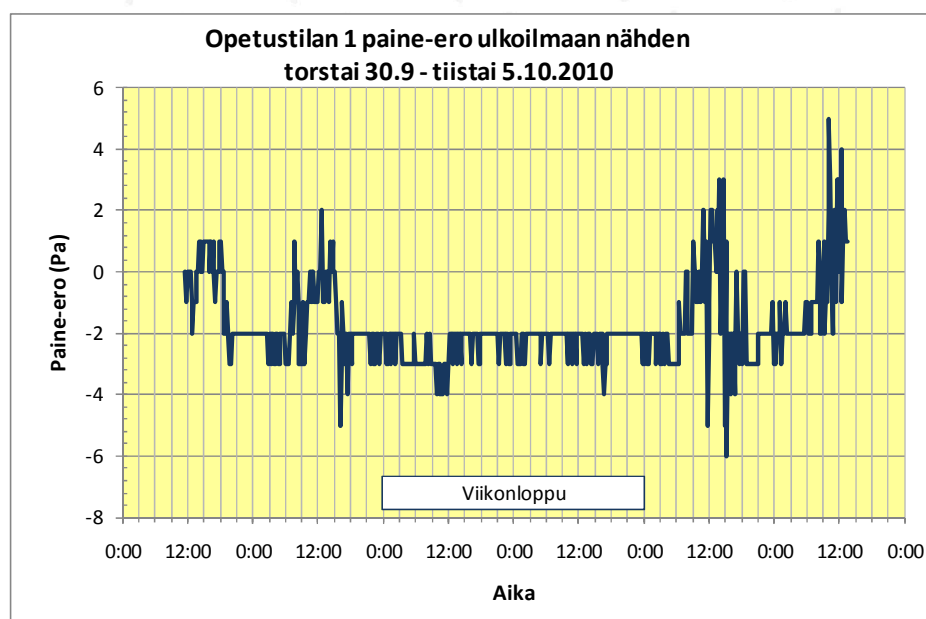
Kuva 7. Sisäilman painesuhde seurantamittauksen aikana. Positiivinen arvo merkitsee huoneilman ylipaineisuutta ulkoilmaan nähden.

Kuvan 7 mukaan opetustilan 1 painesuhde vaihteli yli- ja alipaineen välillä. Pitkäaikainen ylipaineisuus saattaa aiheuttaa sisäilman kosteuden tiivistymistä rakenteiden sisällä.

Opetustilan 1 painesuhde ulkoilmaan nähden vaihtelee ollen välillä alipaineinen ja välillä ylipaineinen. Merkkisavukokeen aikana tila oli hieman ylipaineinen, jolloin merkkisavu virtasi opetustilan 1 ja keittiön välisen väliseinän ja lattian liittymässä olevan rakenteen sisälle. Seurantamittauksen mukaan tila on päivisin useita tunteja ylipaineinen, jolloin sisäilman kosteus pääsee rakenteiden sisään ja voi kondensoitua kylmille pinnoille. Tila on kuitenkin pääsääntöisesti alipaineinen, jolloin rakenteista tulee vuotoilmaa huoneeseen päin.
