**Sisäilmaselvitykset homekoiralöydösten perusteella**

**Riihipellon päiväkoti**

**Ketut ja Ilvekset sekä Opetustila 1**

**Krakankuja 5**

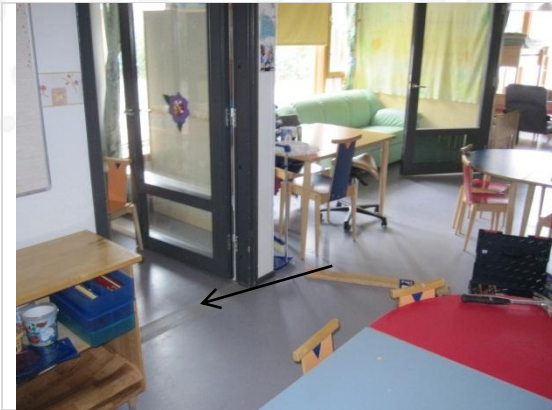
- kynnyksen alla pölyä ja hiekkaa
- ei poikkeavaa hajua tai kosteusjälkiä
- merkkisavulla ei todettu poikkeavia ilmavirtauksia

Kuva 1. Yleiskuva huoneesta 1.61, kynnys nuolen kohdalla.

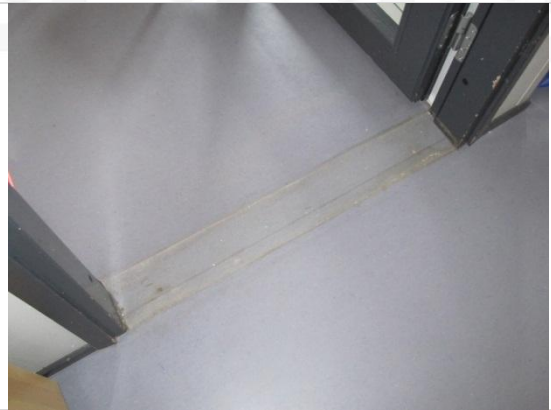
Kuva 2. Kynnys poistettu (RT1)

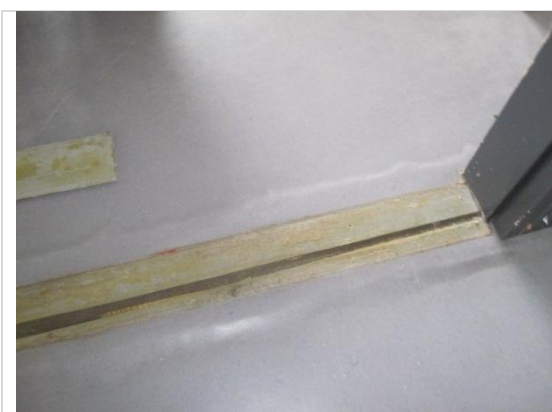
- lattian painuma noin 3 – 4 mm kynnyksen molemmin puolin
- seinälevyssä kosteusjälkiä
- lattialistan taustassa ei kosteusjälkiä
- merkkisavulla ei todettu poikkeavia ilmavirtauksia
- kipsilevystä otettiin näyte MMS 4

Kuva 3. Kynnyksen kohta (RT2)

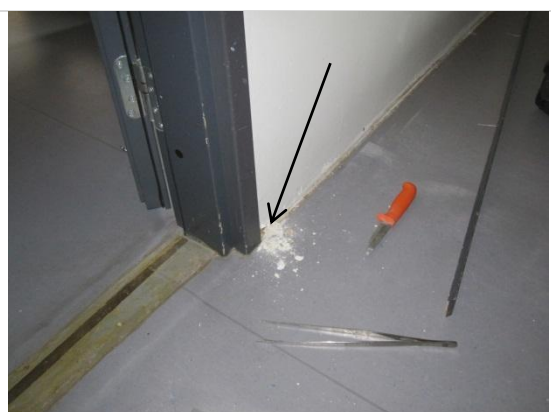
Kuva 4. Rakennearaus ja materiaalinäyte MMS 4 lattialistan takaa.

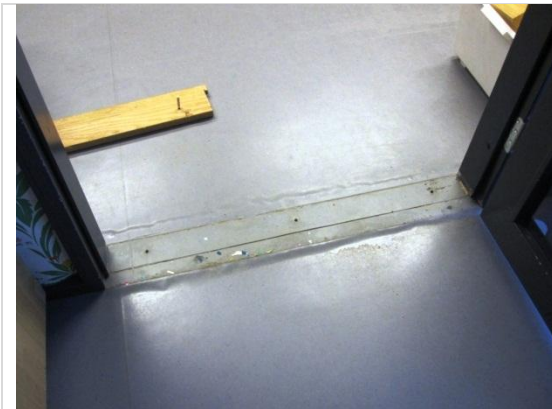
- lattian painuma noin 5 mm molemmin puolin kynnystä
- oven molemmin puolin, seinän levytyksen ja lattian pinnoituksen välissä tiivistetty painumasta aiheutunutta rakoa
- merkkisavulla ei todettu poikkeavia ilmavirtauksia
- kynnyksen alta, matosta otettiin materiaalinäyte MMS 5

Kuva 5. Kynnyksen kohta (RT4)

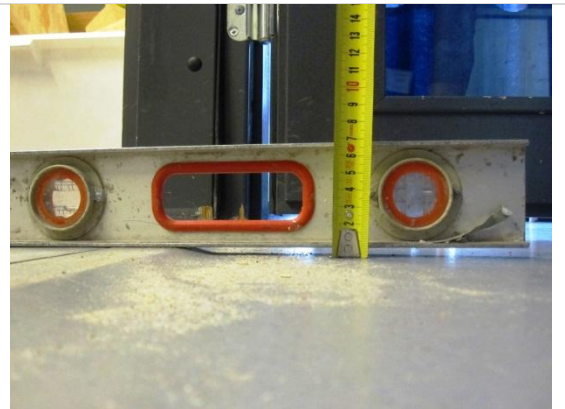
Kuva 6. Painuman mittaus.

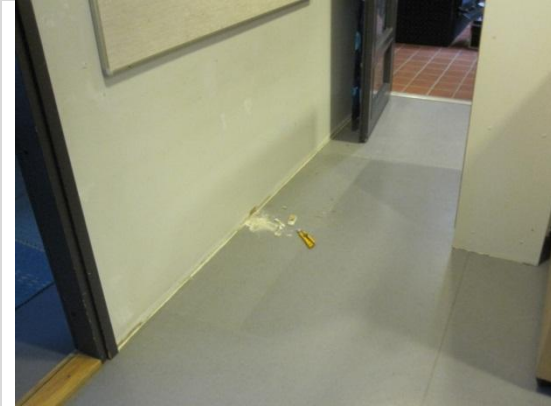
- avauskohdassa alajuoksupuun kohdalla ei ollut kosteus-/kapilaarikatkoa
- merkkisavulla ei todettu poikkeavia ilmavirtauksia
- kevyen väliseinän alaosaan otettiin materiaalinäytteet kipsilevystä MMS 1 ja mineraalivillasta MMS 2

Kuva 7. Väliseinän kohta (RT5)

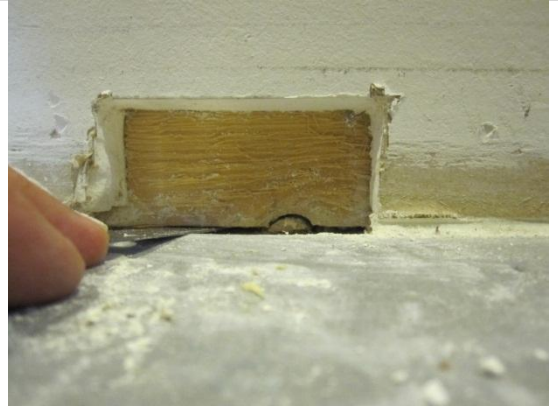
Kuva 8. Avauskohta.

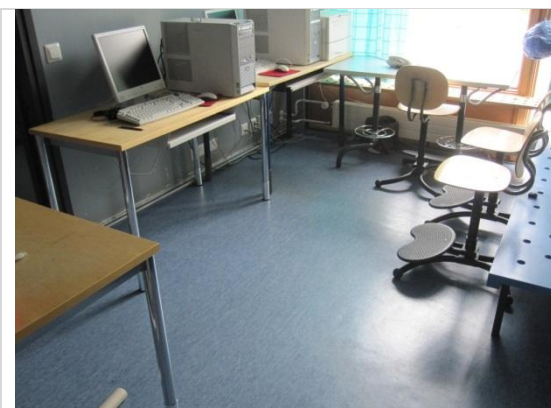
Kuva 9. Yleiskuvaa pienryhmätalasta.

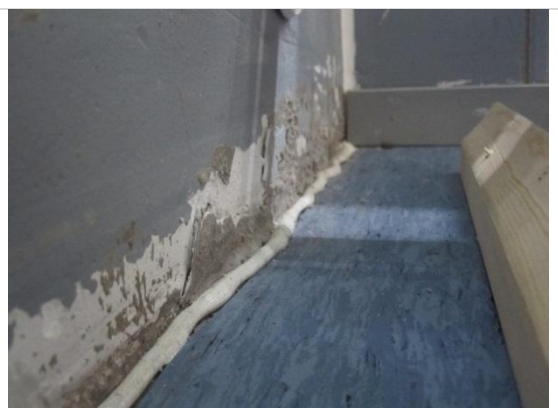
- seinän tiivistys lattia-rajaa tehty epätiivisti
- merkkisavulla ei todettu poikkeavia ilmavirtauksia

Kuva 10. Tiivistysmassan pursotusta RT 6:n kohdalla.

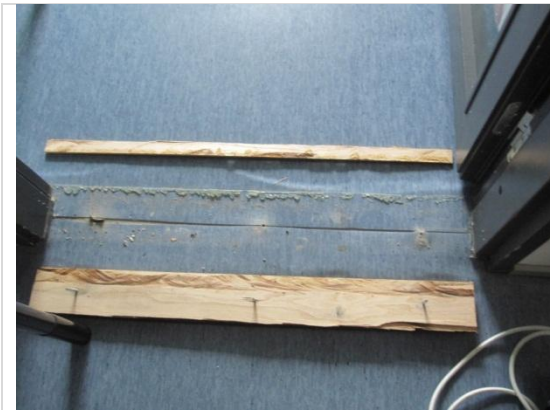
- lattia painunut molemmin puolin kynnystä
- merkkisavulla ei todettu poikkeavia ilmavirtauksia

Kuva 11. Kynnyksen kohta (RT7)

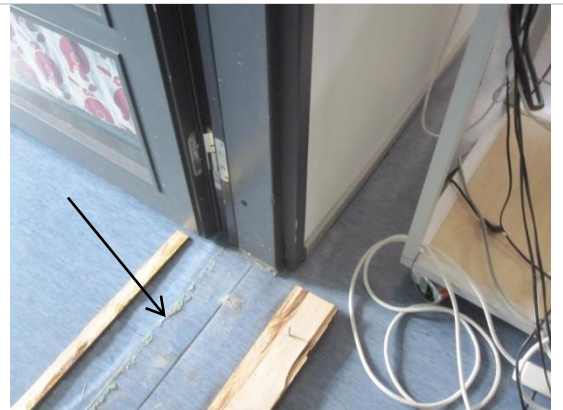
Kuva 12. "Tasauslista" kiinnitetty silikonilla.

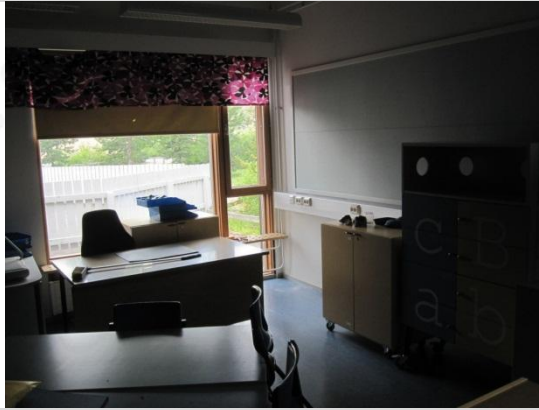
Kuva 12. Yleiskuvaa opetustilasta 1 (1.37).

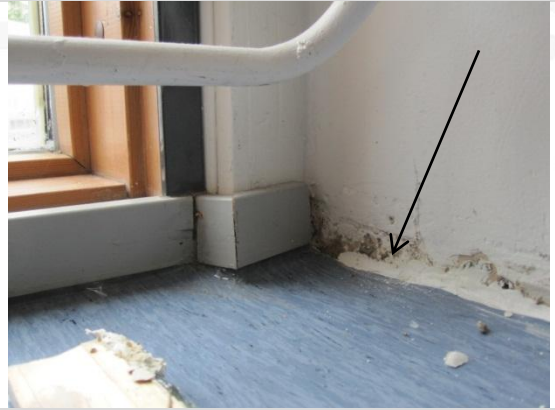
- lattian ja seinän rajaa tiivistetty massalla
- massa ei ole tiiviisti kiinni molemmissa rakennusosissa
- merkkisavulla todettiin lattiarajasta tulevan korvausilmaa
- kipsilevystä ja tiivistysmassasta otettu materiaalinäyte MMS 6

Kuva 13. Lattian ja seinän liitoksen epätasaisista tiivistystä massalla lattialistan takaa

- lattianrajojen vanhojen tiivistysten poistaminen ja uusiminen M1-luokan tiivistysmassalla valmistajan ohjeita noudattaen (esim. Sikaflex 15 LM)
- epätiiveliiden ikkunoiden liitosrakenteiden tiivistäminen

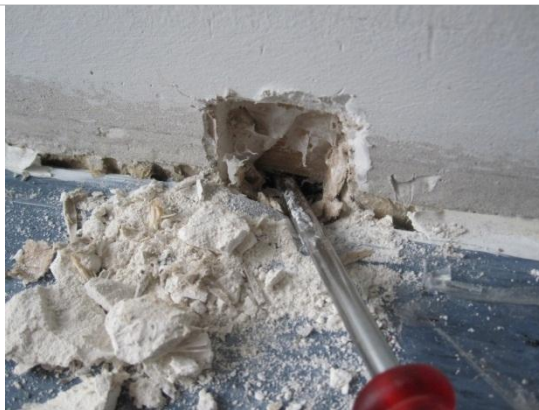
Kuva 14. RT 8, materiaalinäyte MMS 6 otettu kipsilevystä ja tiivistysmassasta.

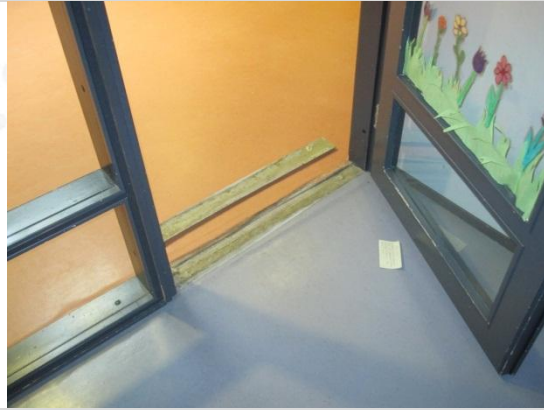
- lattia painunut molemmin puolin kynnystä
- tilan 1.13 (oranssi) matto murtunut useasta kohdasta lattia painumisen takia
- tasoite irronnut betonilaatasta ja murentunut betonilaatan sekä muovimaton väliin
- merkkisavulla ei todettu poikkeavia ilmavirtauksia mittaushetkellä

Kuva 15. Kynnyksen kohta (RT9)

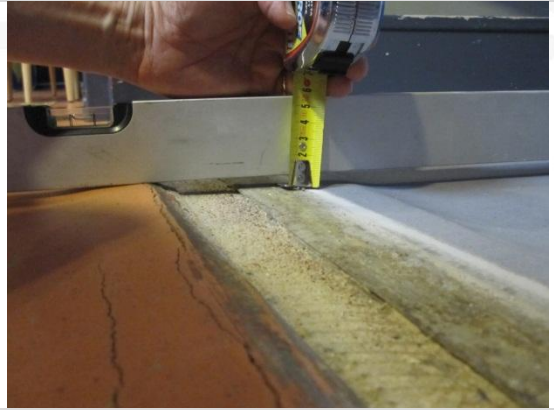
Kuva 16. Lattian painuman mittaaminen.

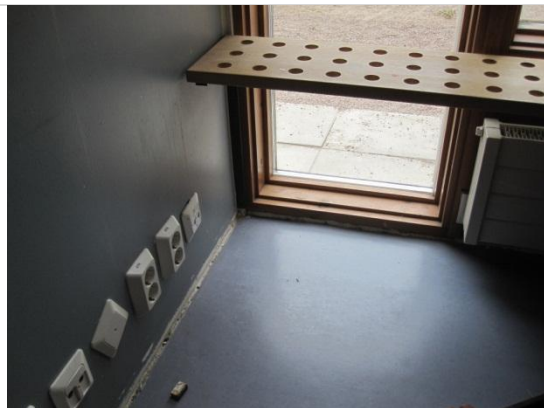
Kuva 17. Yleiskuvaa huoneesta 1.57 (RT 10)

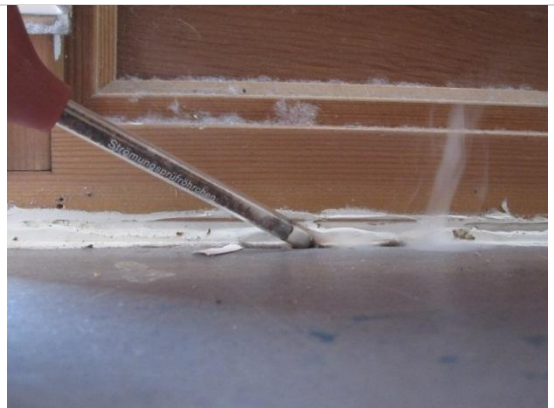
- tiivistemassa ei peitä tasaisesti rakoa
- merkisavulla todettiin savun mukana tulevan korvausilmaa huonetilaan päin

Kuva 18. Merkkisavu osoittaa, että korvausilmaa tulee huoneeseen päin tiivistysmassan takaa.

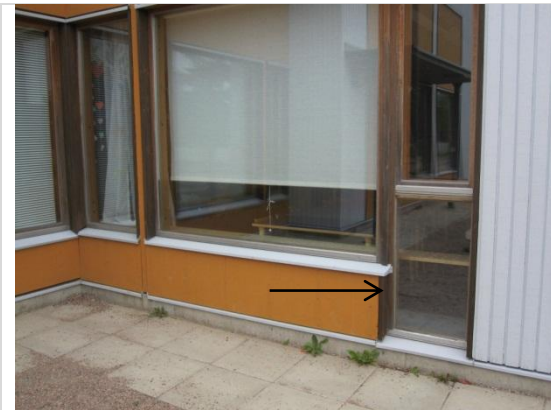
- mineraalivillassa ilmavuodon jälkiä
- kosteusjälkiä ikkunan alapuolisen rakenteen ilmaraossa
- ikkunan vesipellin ja ikkunan karmin välistä veden päästä rakenteen sisään
- mineraalivillasta, noin 30 mm syvyydeltä otettiin materiaalinäyte MMS 7

Kuva 19. Avaskohta (RT11) Näytteenotto-kohta MMS 7 osoitettu nuolella.

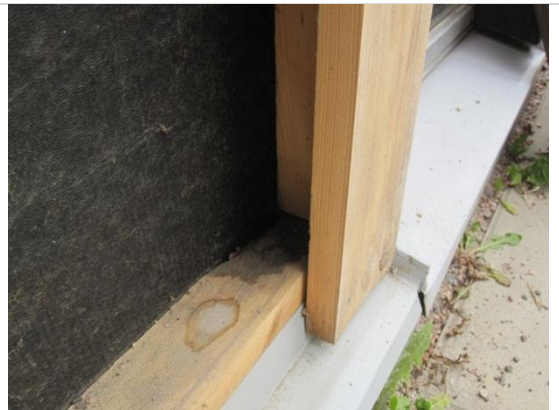
Kuva 20. Kosteusjälkiä ikkunan alapuolisen rakenteen ilmaraossa.

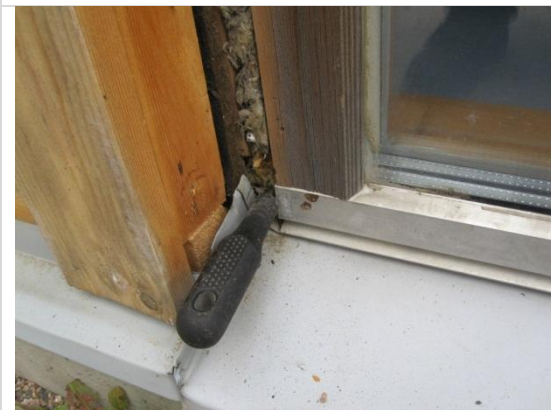
Kuva 21. Välilistan ja karmin välissä rako

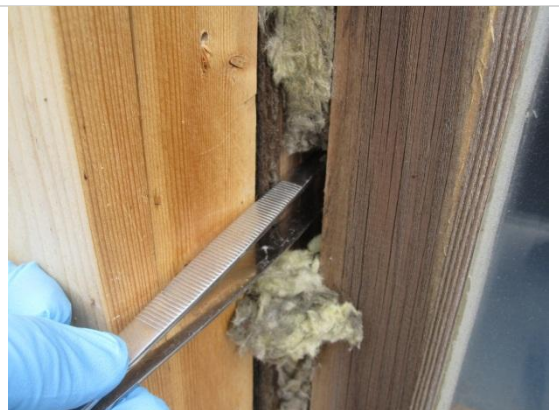
Kuva 22. Materiaalinäytteen ottokohta (MMS 7)

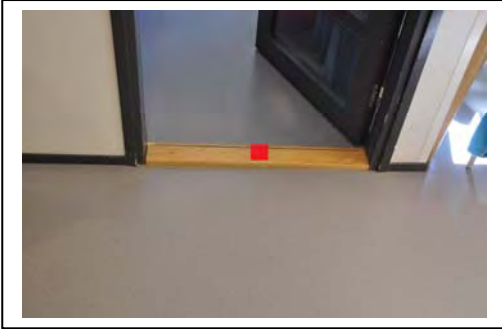
Ilmaisu 1: Kynnys

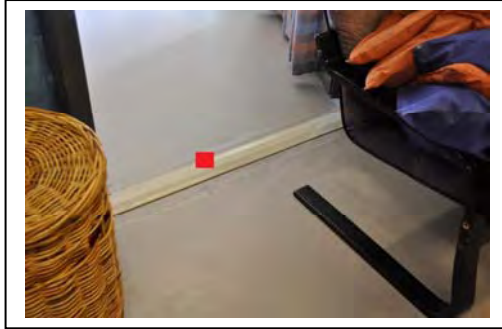
Ilmaisu 2: Kynnys

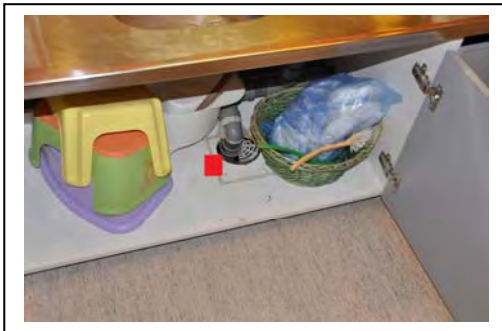
Ilmaisu 3: Allaskaappi

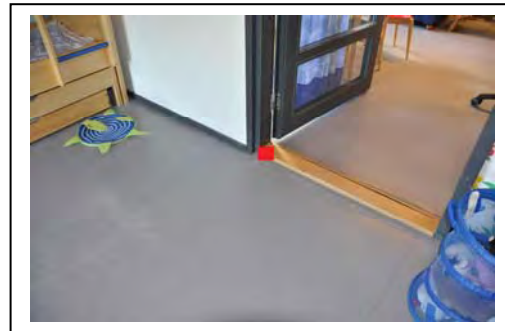
Ilmaisu 4: Kynnys

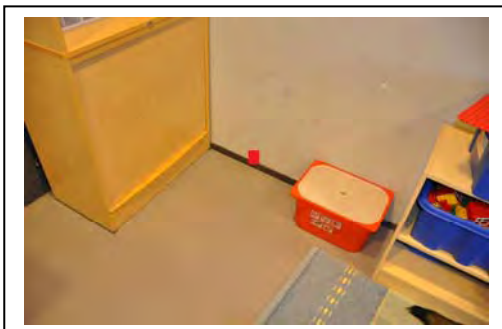
Ilmaisu 5: Seinä/jalkalista

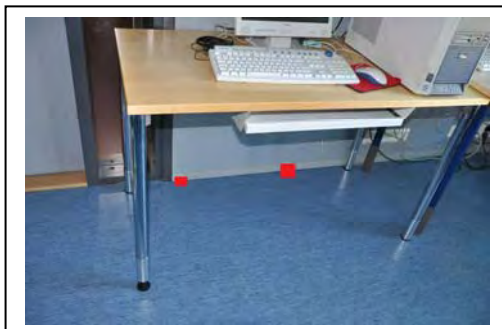
Ilmaisu 6: Seinä/jalkalista

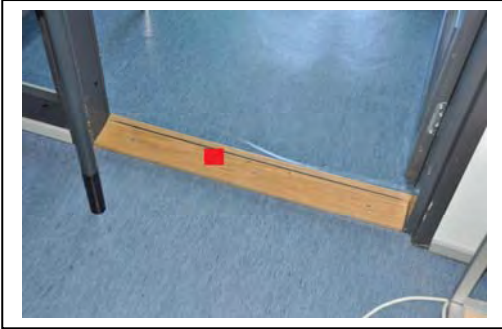
Ilmaisu 7: Kynnys

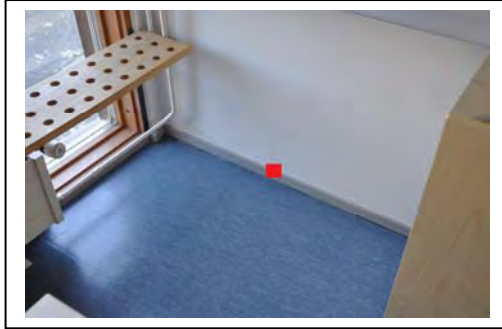
Ilmaisu 8: Seinä/jalkalista
