## RIIHIPELLON PÄIVÄKOTI

# ILMANVAIHTOJÄRJESTELMÄN KUNTOTUTKIMUS

**Tutkimuksen ajankohta:** vko 42-43 / 2007  
**Raportin päiväys:** 02.11.2007  
**Tilaaajan yhteyshenkilö:** Vantaan Kaupunki  
Per Andersson, 040 5939212

**Kuntotutkimuksen suorittajat:**  
Tekmanni Service Oy

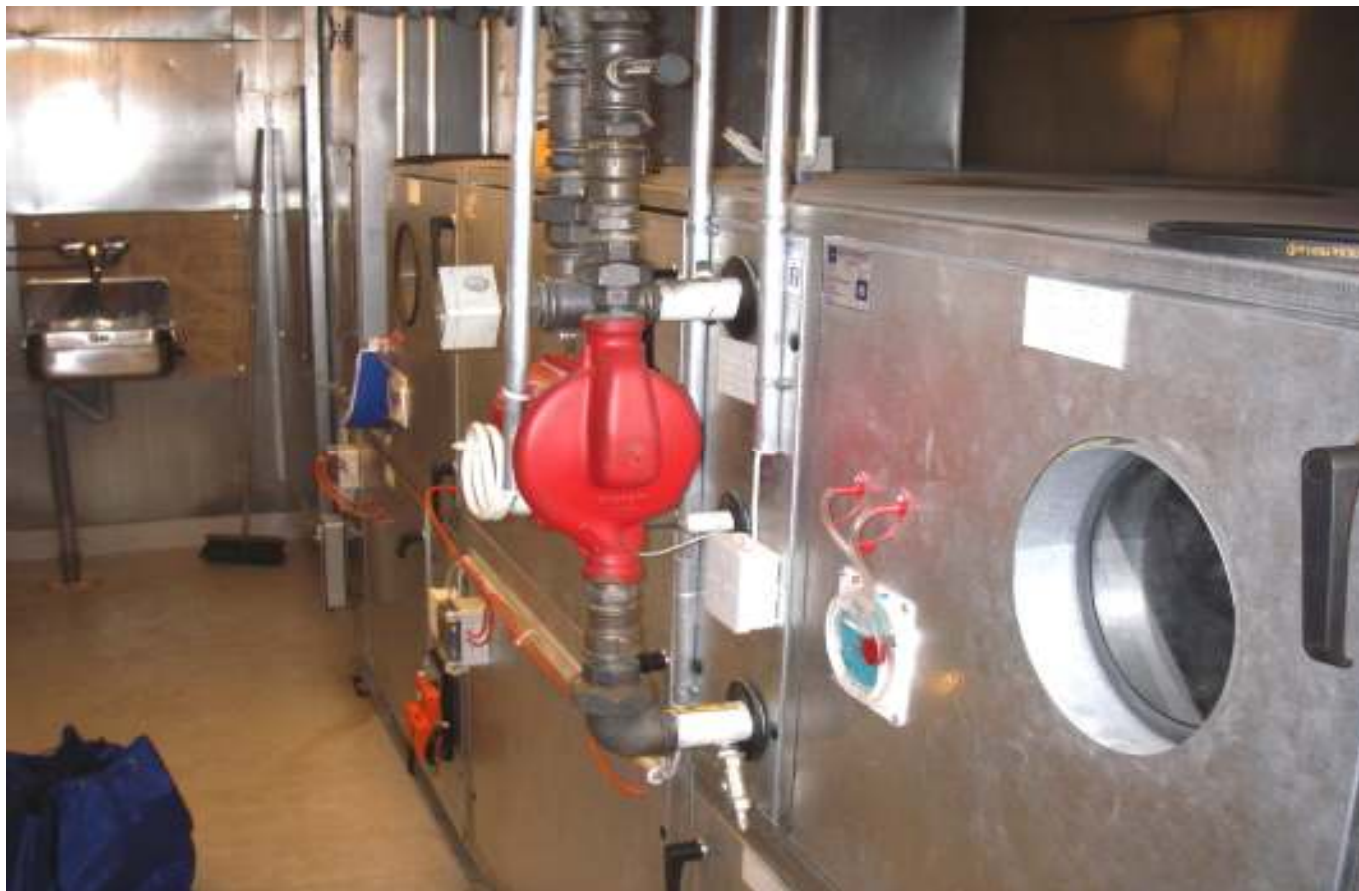
Ilmastointikoneet ovat pääosin alkuperäisiä noin 10 vuotta vanhoja Novencon valmistamia ns. pakettikoneita ja ne sijaitsevat 2 krs:n IV- konehuoneessa (**kuva 1**). Koneet ovat varustettu sulkupellillä, suodatinyksiköllä, LTO- kuutiolla, lämpöpatterilla ja puhallinyksiköllä.

KUVA 1. Yleiskuva IV- konehuoneesta.

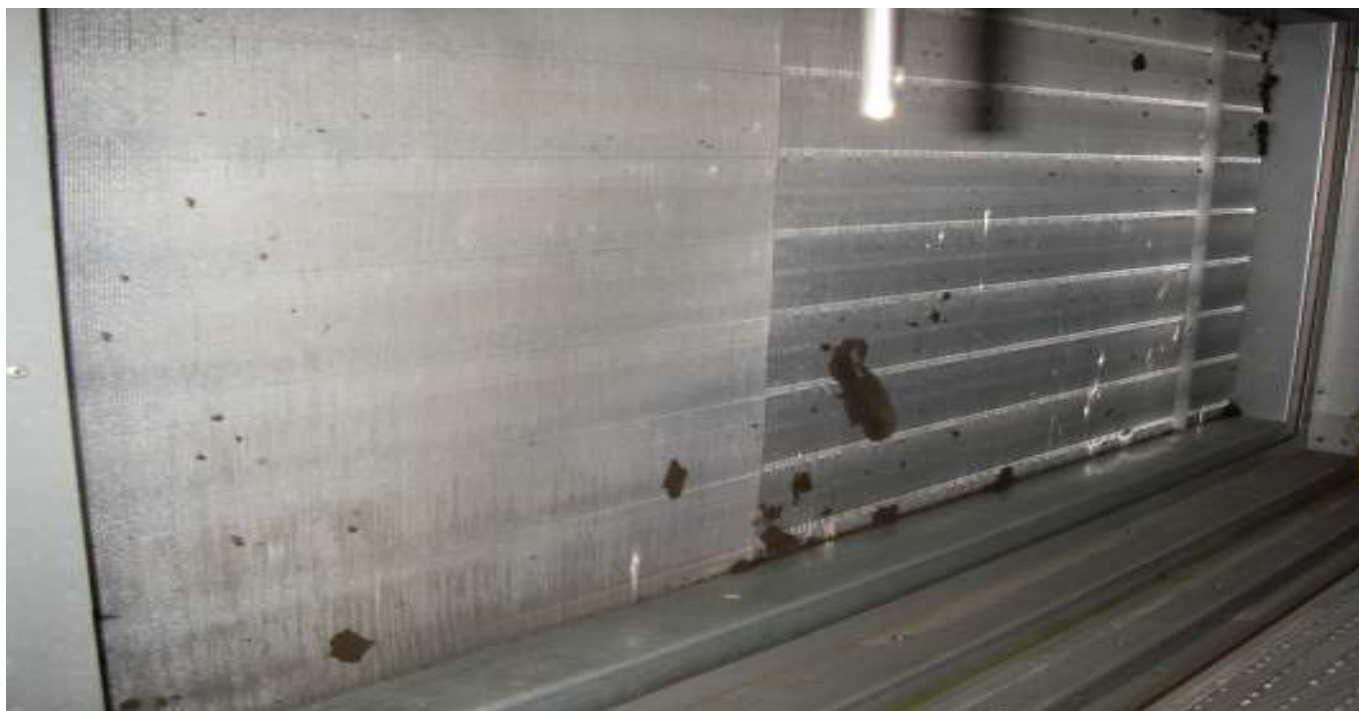
- Lämmityspatterissa ja kammiossa on hieman roskaa (**kuva 2**). *Patteri ja kammiot tulee puhdistaa seuraavan huollon yhteydessä.*
- Lämmityspatterin putkiliitokset ovat vuotaneet (**kuva 3**). *Putkiliitokset tulee tarkastaa ja mahdollisesti kiristää.*

KUVA 2. Lämmityspatterissa on hieman roskaa.

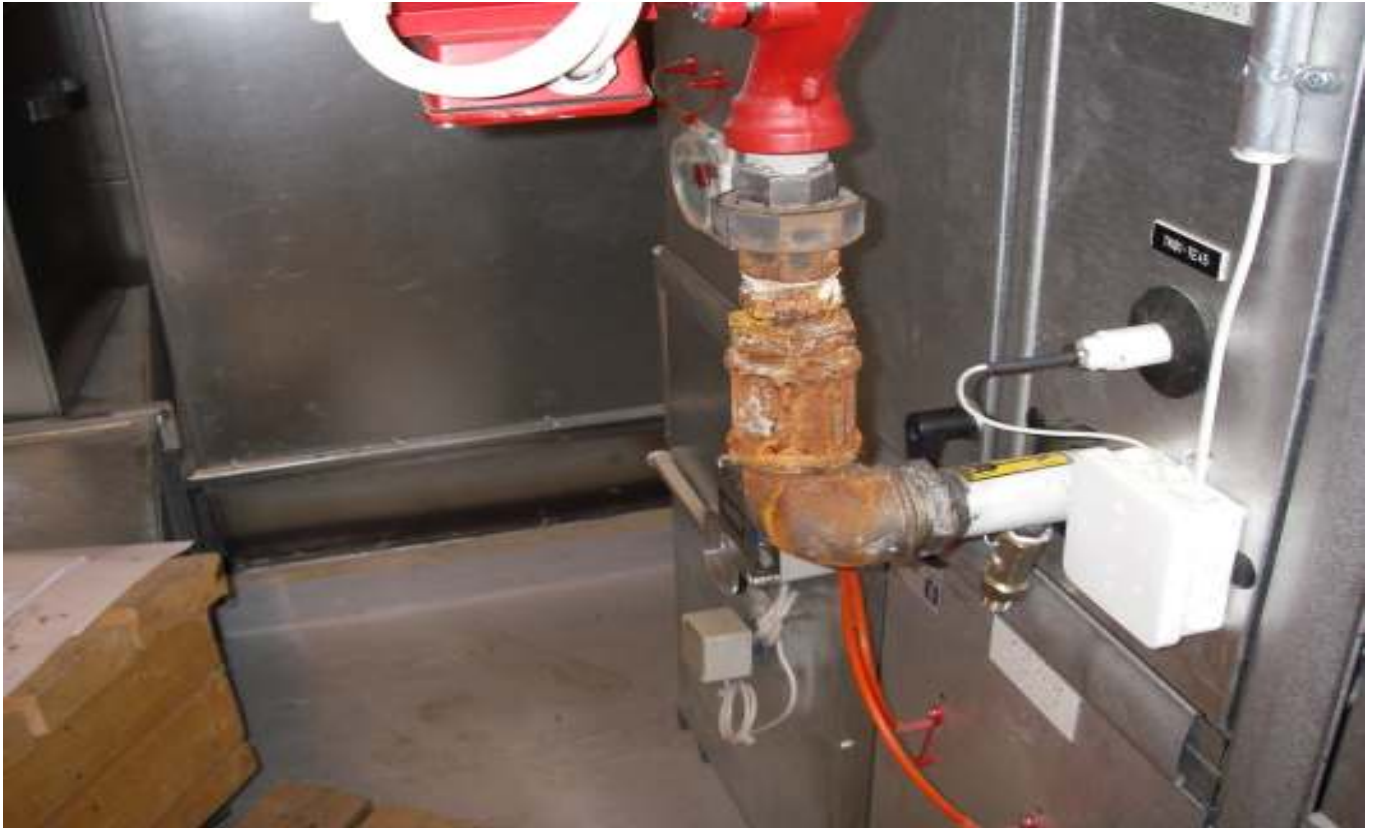
KUVA 3. Lämpöpatterin putkiliitokset ovat vuotaneet.

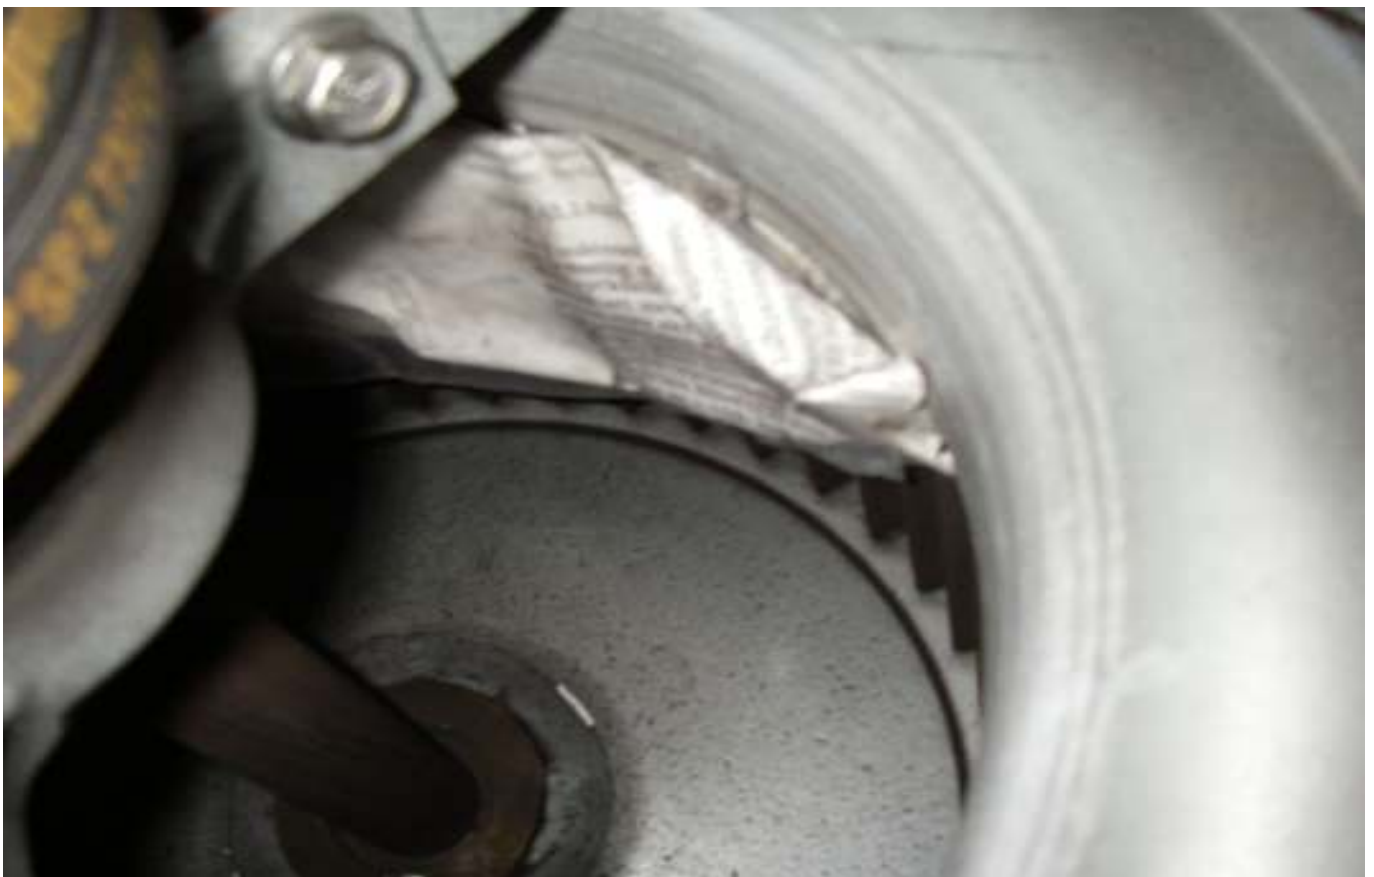
- Hihnat ovat kuluneet. *Hihnat on syytä uusia seuraavan huollon yhteydessä.*
- Tulopuhaltimessa on paperia ja se on hieman pölyinen (**kuva 4**). *Puhallin tulee puhdistaa seuraavan huollon yhteydessä.*

KUVA 4. Tuloilmapuhaltimessa oli paperia ja puhallin on pölyinen.

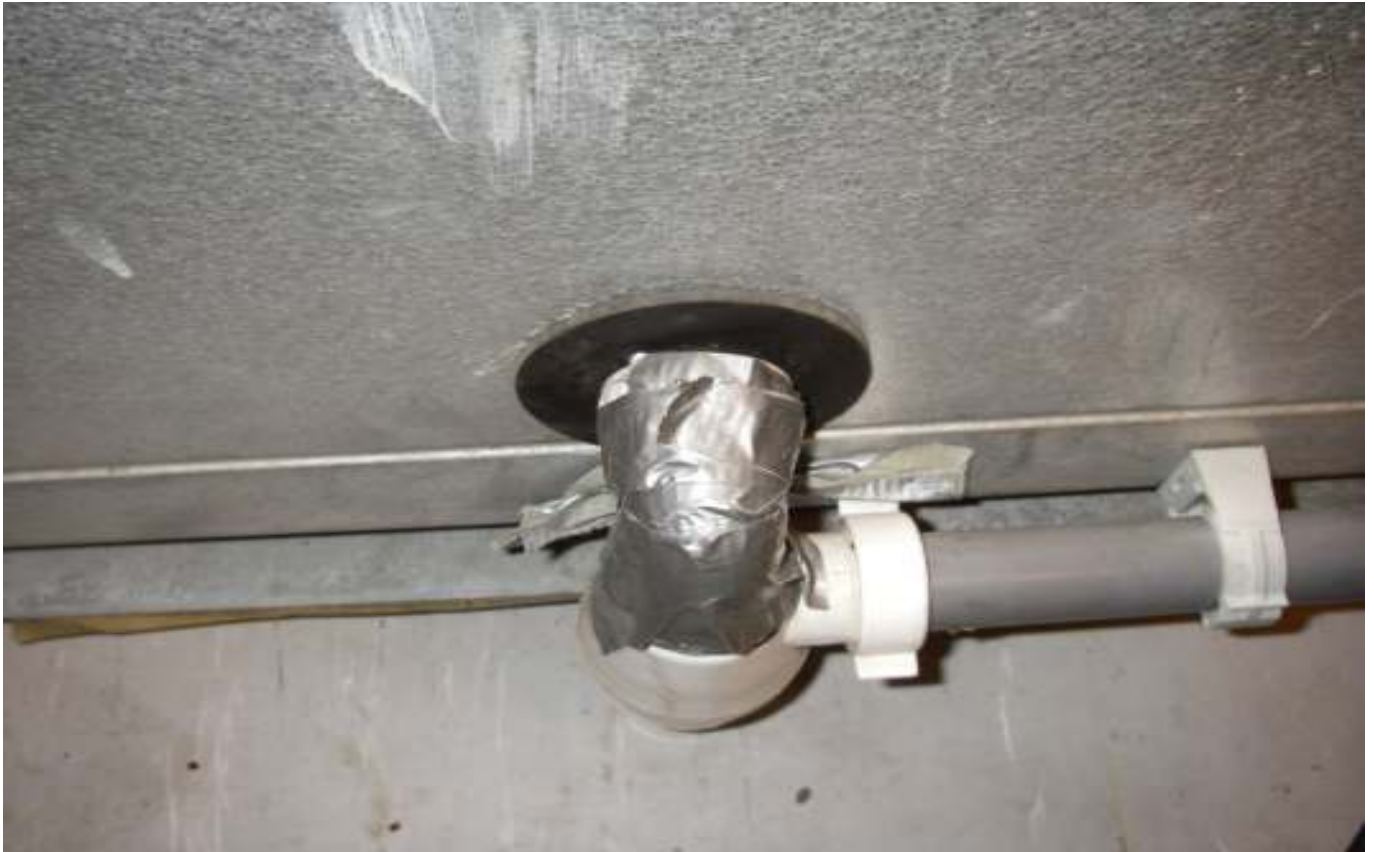
- Poistopuhallin on hieman pölyinen. *Puhallin tulee puhdistaa seuraavan huollon yhteydessä.*
- Ilmastointikoneen kondenssivesialtaan vesilukko on rikki (**kuva 5**). *Vesilukko tulee uusia.*

KUVA 5. Ilmastointikoneen vesilukko on rikki.

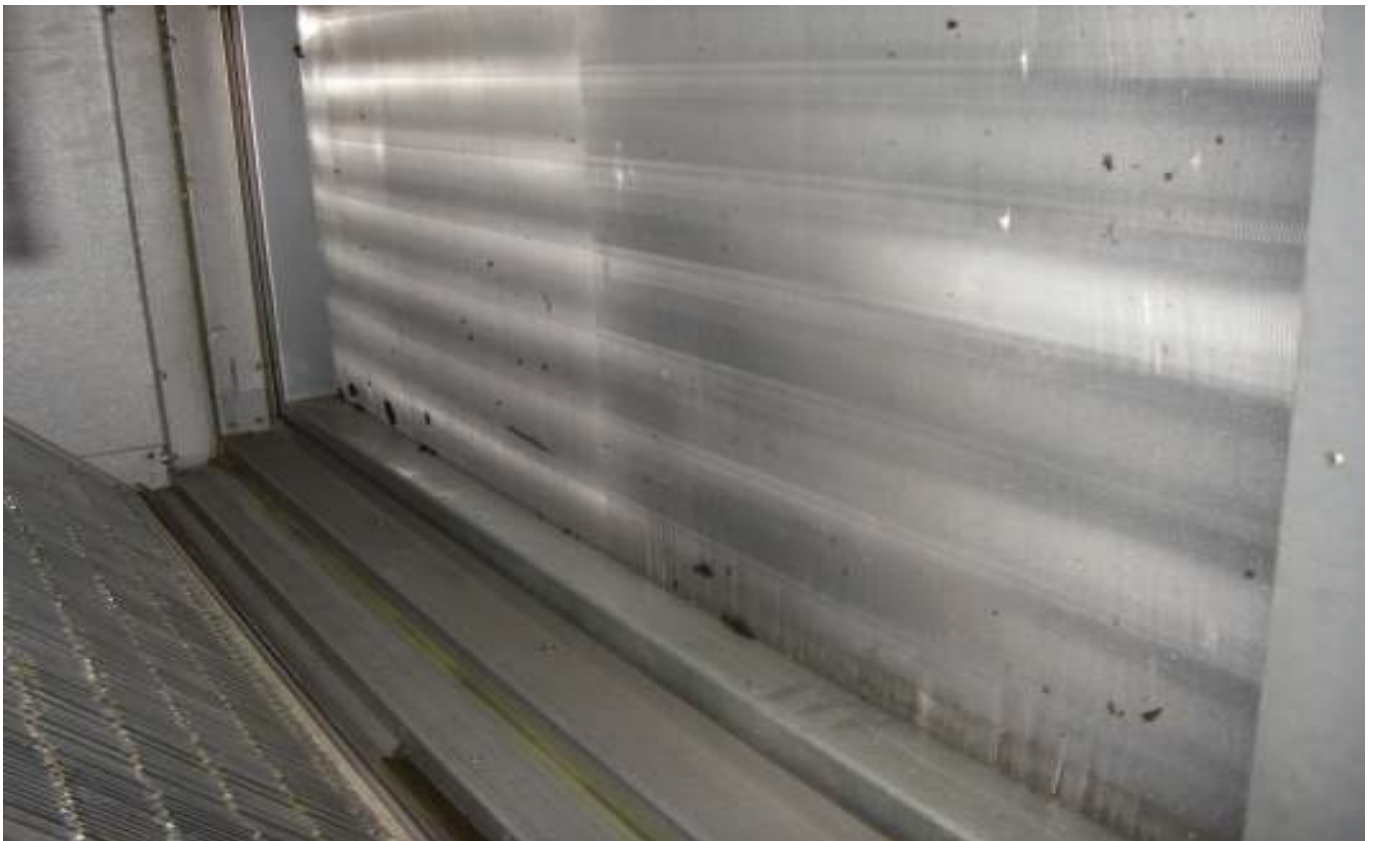
- Suodattimet ovat hieman pölyiset. *Suodattimet tulee uusia seuraavan huollon yhteydessä.*
- Lämmityspatterissa ja kammiossa on hieman roskaa (**kuva 6**). *Patteri ja kammiot tulee puhdistaa seuraavan huollon yhteydessä.*

KUVA 6. Lämmityspatterissa on hieman roskaa.

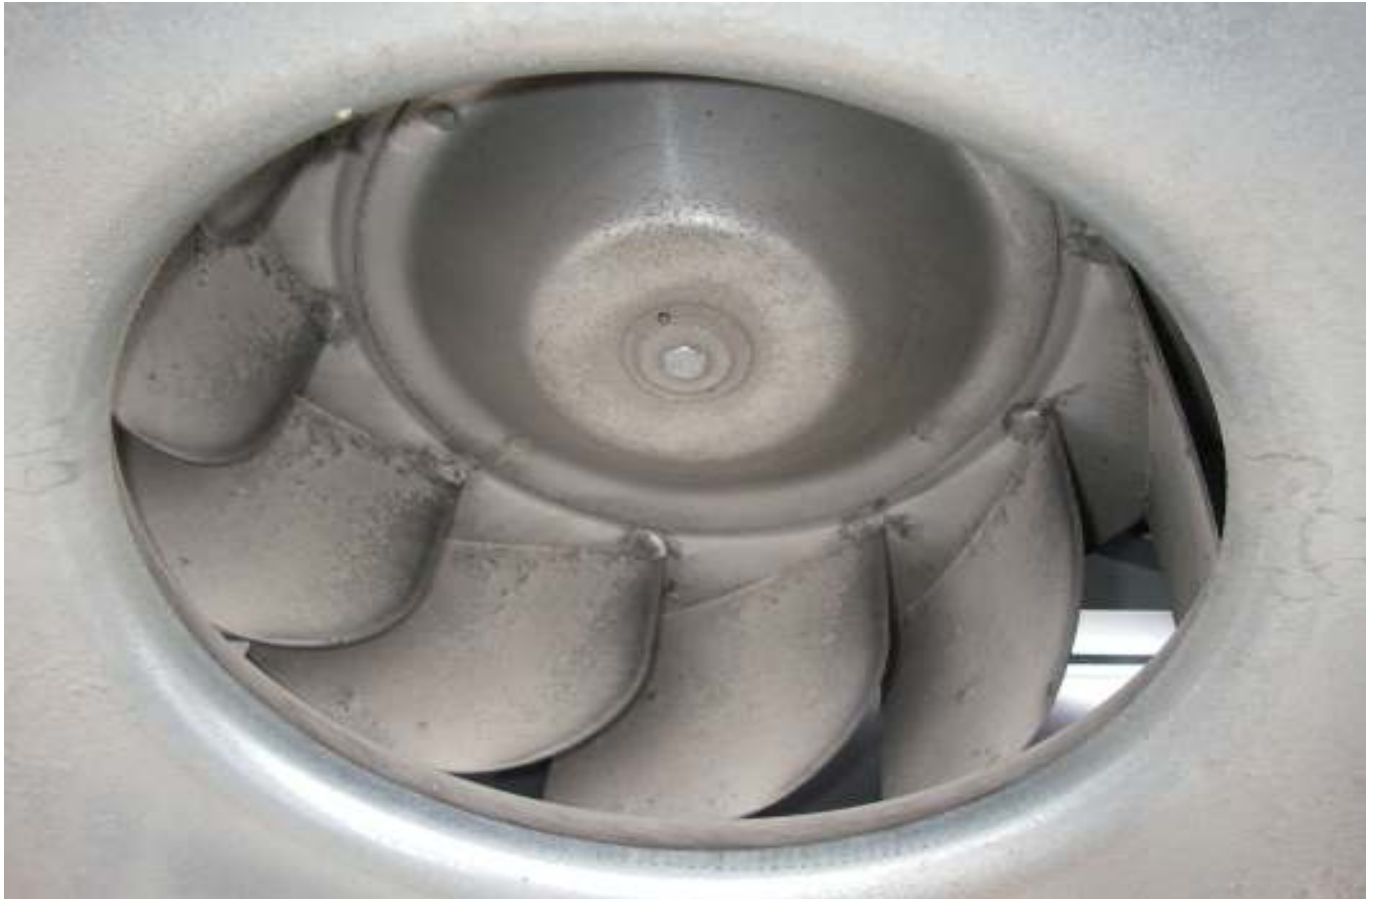
Päiväkodin vesikatolla on Valloxin huippuimureita (4 kpl). Huippuimurit on osin hieman pölyisiä (**kuva 7**). Huippuimureissa ei havaittu tarkastuskäynnin aikana sivuääniä. Huippuimurit tulisi tarkastaa ja huoltaa säännöllisesti. Huippuimureiden ilmamääriä on säädetty pienentämällä poistoilmakanavia peltien avulla (**kuva 8**). Huippuimureiden ilmamäärät tulee säätää päiväkodin ilmastoinnin tasapainotuksessa.

KUVA 7. Yleiskuva vesikatolla olevasta huippuimurista.

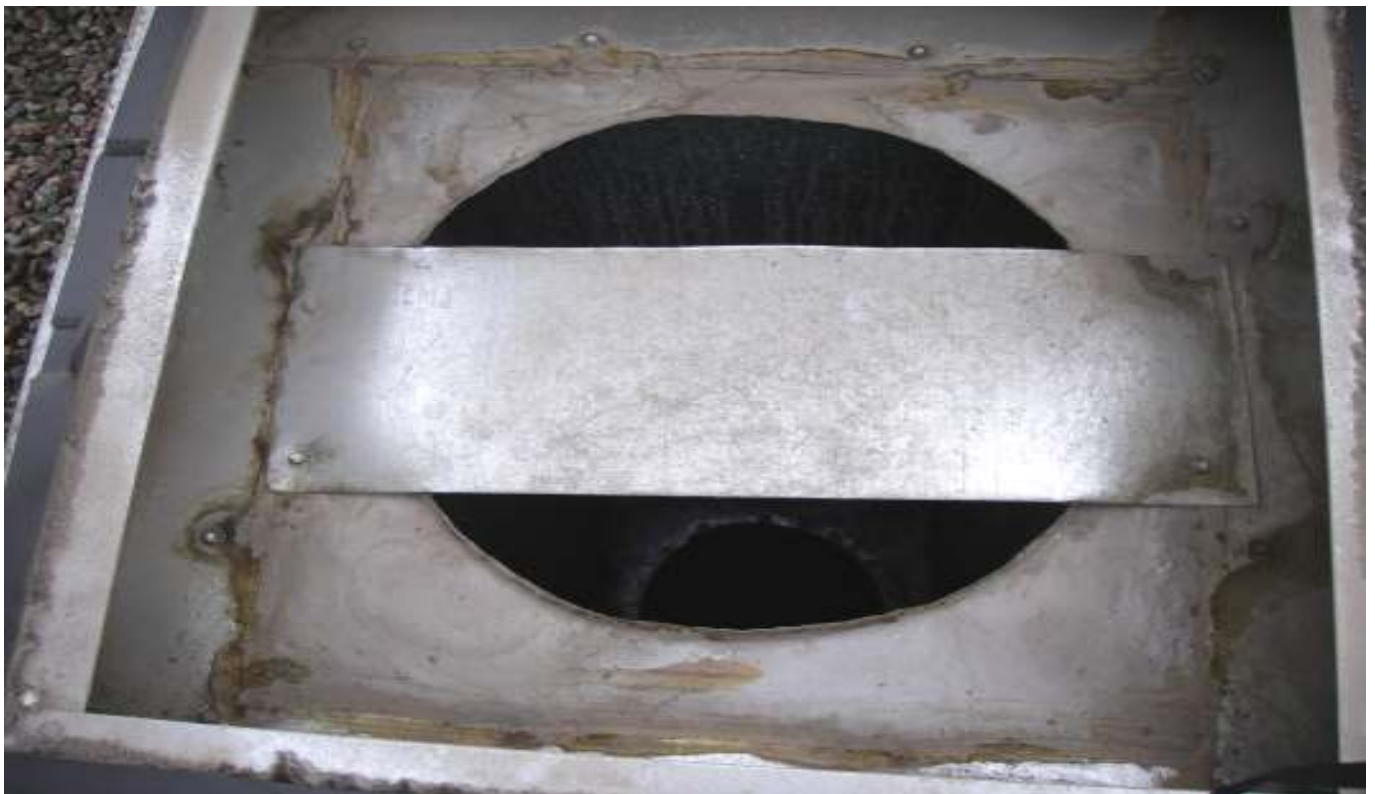
KUVA 8. Poistoilmakanavaa on supistettu.

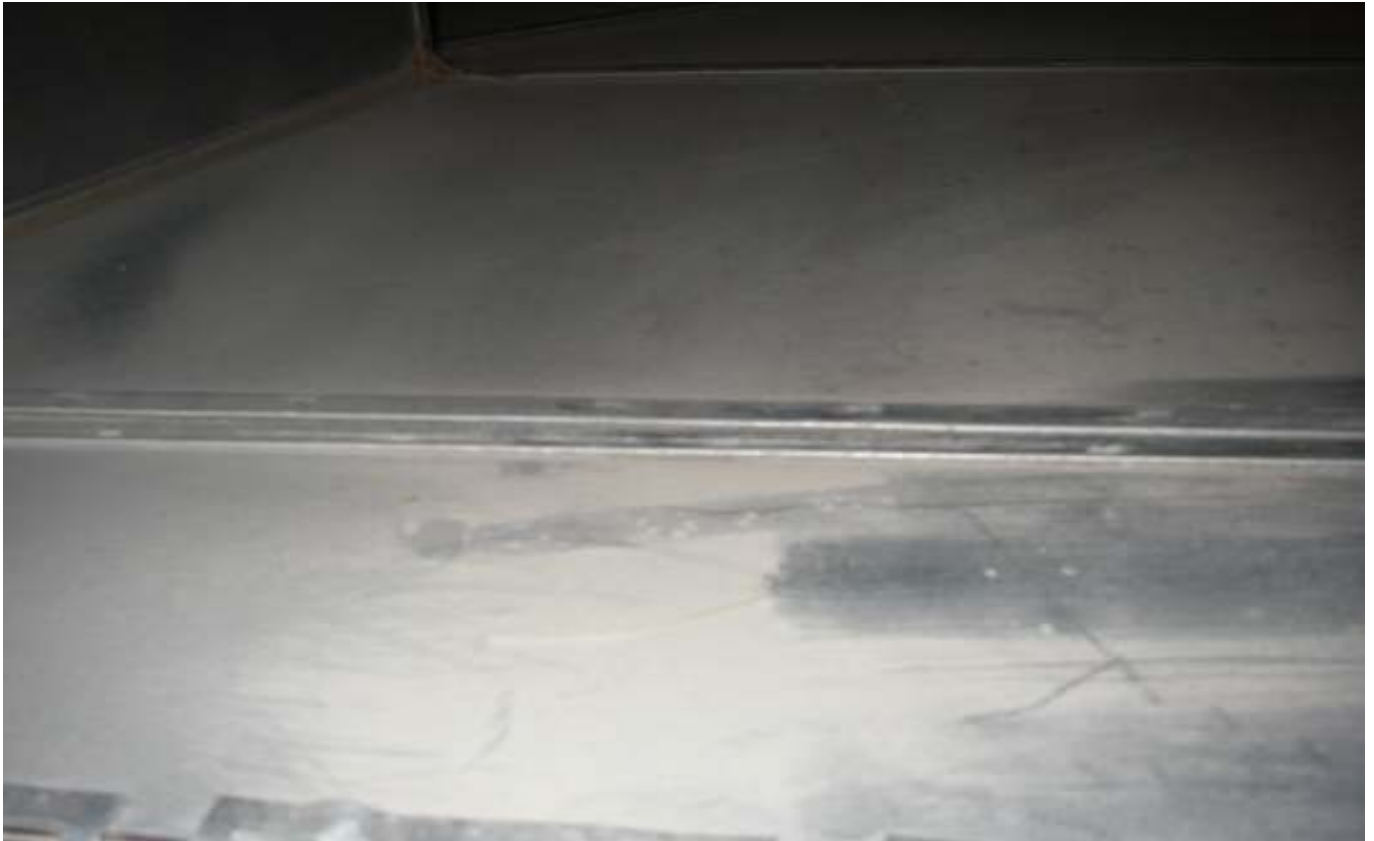
Tulo- ja poistoilmakanavat on rakennettu teräslevykanavista (kierresaumaputkea ja kanttikanaavaa). Kanavat ovat rakenteellisesti kunnossa ja havaintojen perusteella tutkimusalueen tulo- ja poistoilmakanavassa on havaittavissa vain hieman pölyä (kuva 9 -12). Tulo- ja poistoilmakanavat on nuohottu vuonna 2006, joten kanavien nuohous ajoittuu tarkastelujakson loppupuolelle.

KUVA 9. Poistoilmakanavissa on hieman pölykertymää.

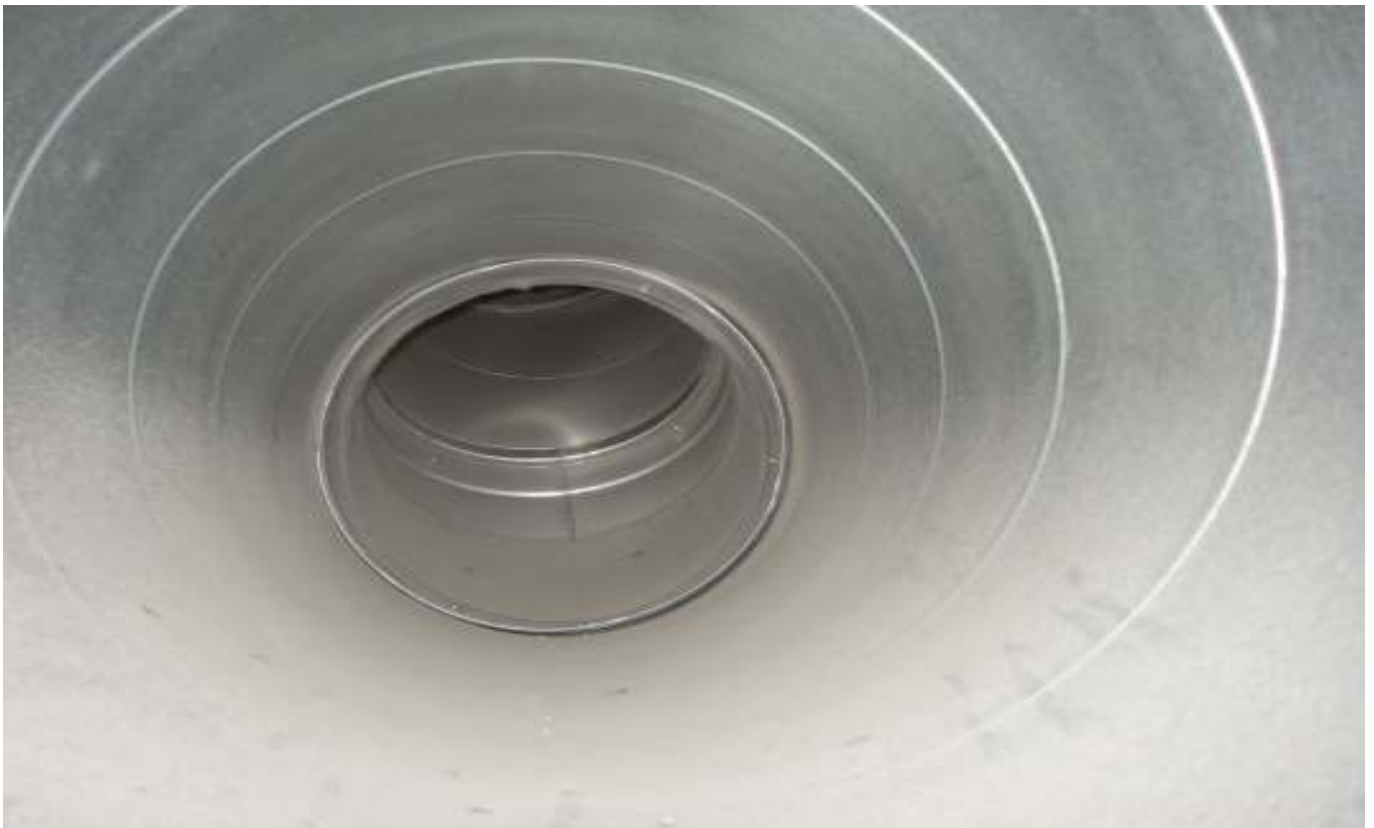
KUVA 10. Poistoilmakanavissa on hieman pölykertymää.

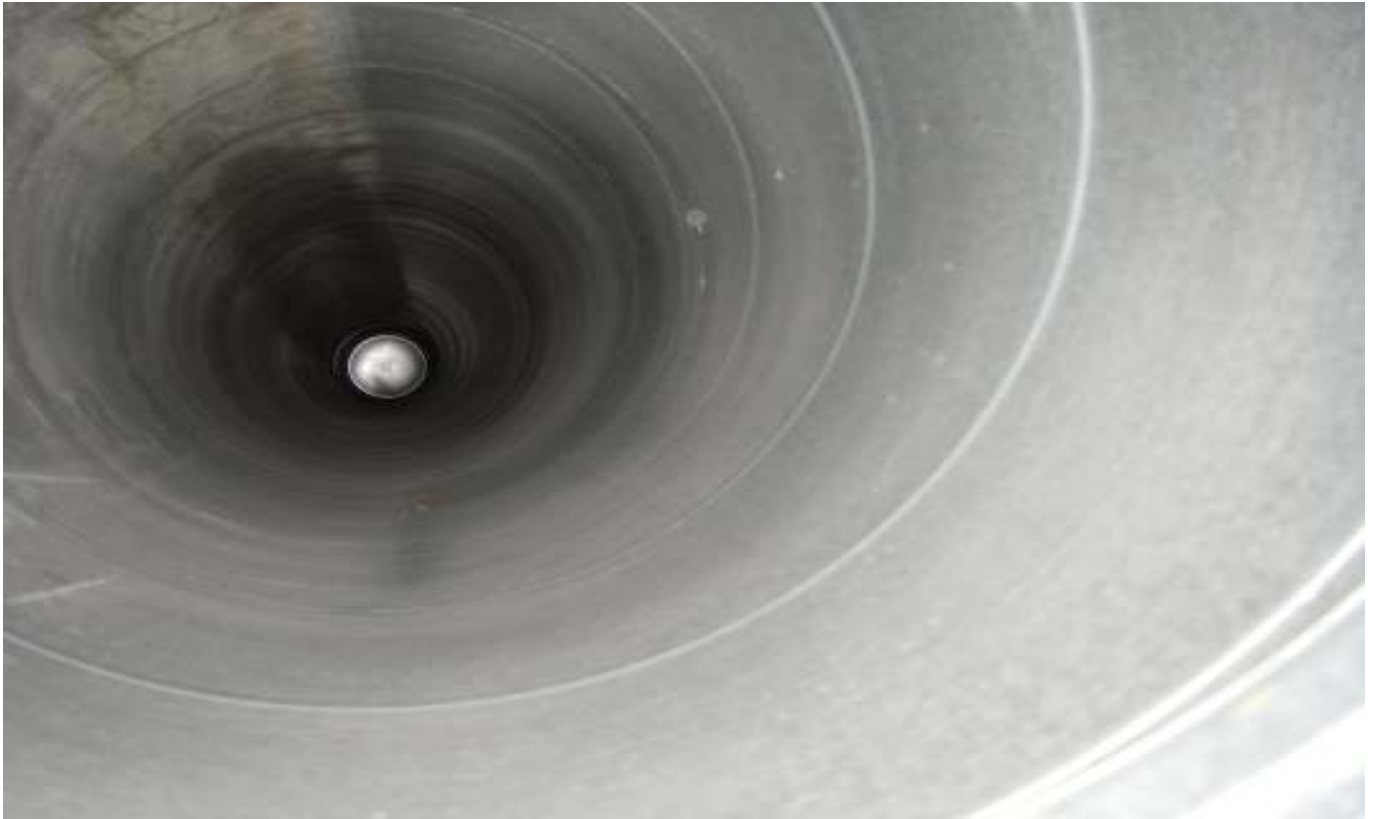
KUVA 11. Yleiskuva tuloilmakanavasta.

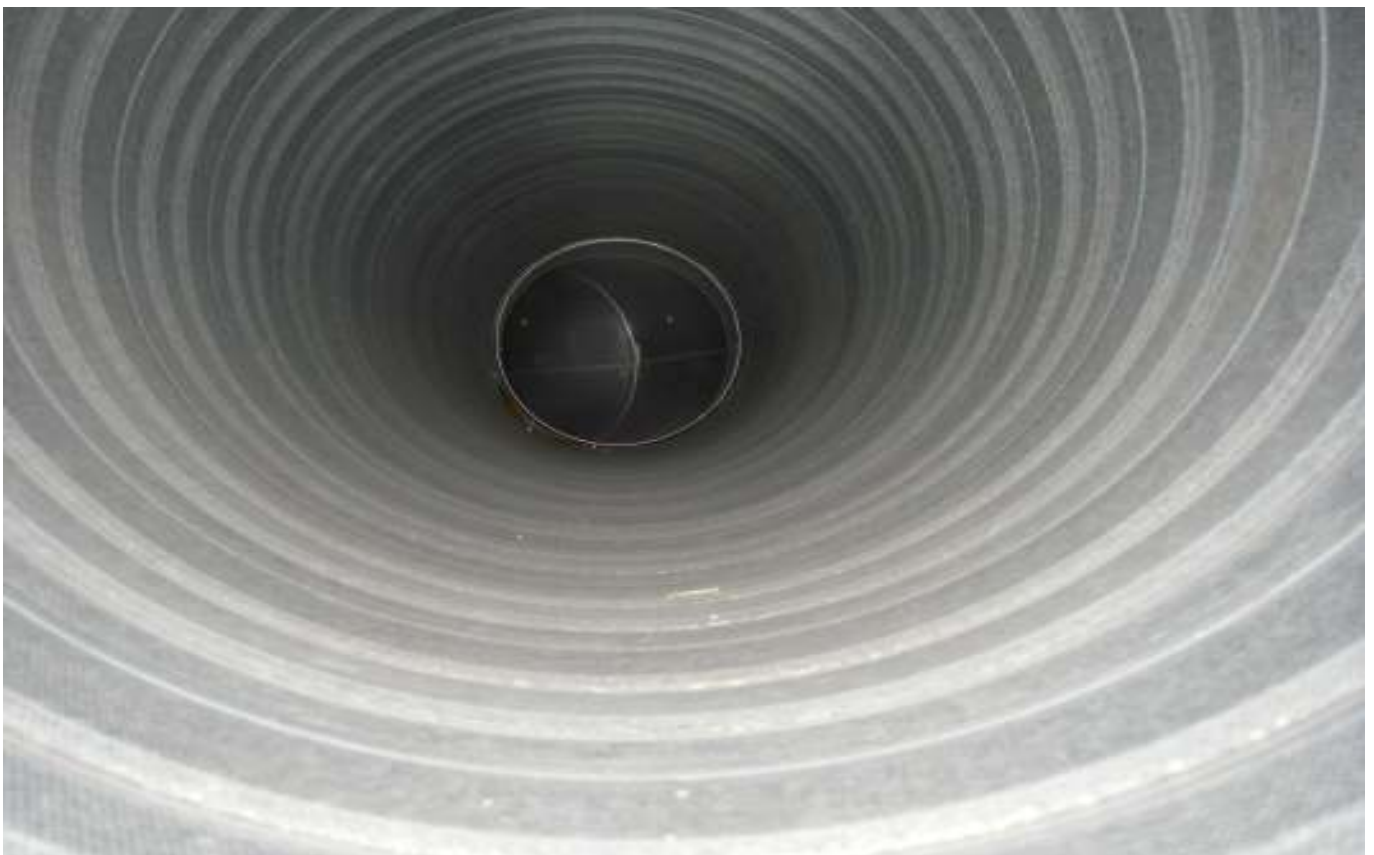
KUVA 12. Yleiskuva tuloilmakanavasta.

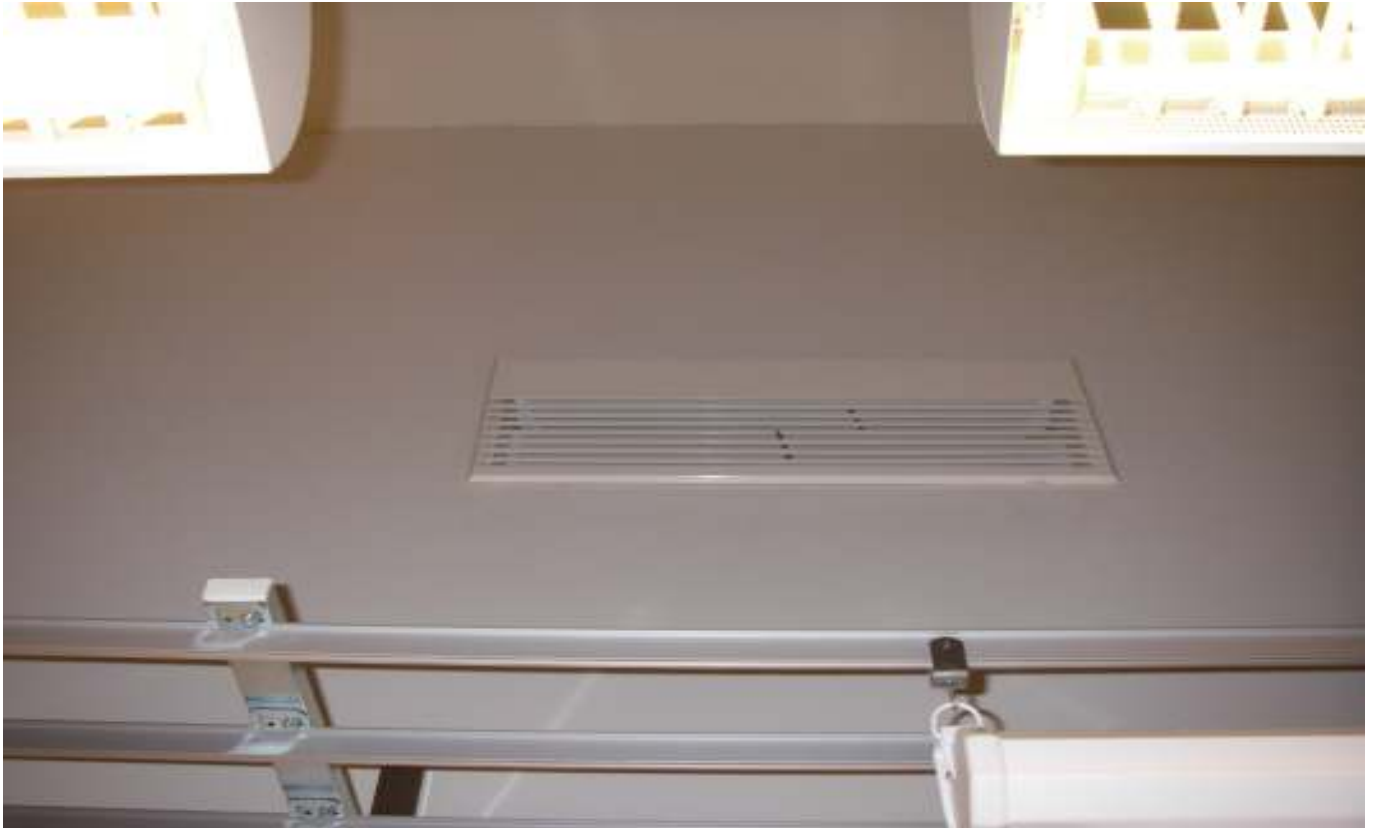
Tuloilmaelimet ovat luokkatiloissa ns. ritiläsäleikköjä, katto- ja seinähajottajia. Tuloilmaelimien heittokuviot selvitettiin savukokein (kts liitteenä olevasta piirustuksesta). Mittauksissa havaittiin heittokuvioiden olevan melko kapeita ja laskevan melko jyrkästi alas, joten huoneiden huuhtelu ei ole paras mahdollinen. Nykyisellään tuloilma saattaa nostattaa pölyä ja roskaa lattiapinnasta ilmaan, joka voi aiheuttaa silmien ja hengityselinten ärsytystä. Nykyisillä pääte-elimillä heittokuvioiden muokkaus on hankalaa (kuva 13), joten tuloilmapääte-elimien uusinta saattaa tulla ajankohtaiseksi, jotta saataisiin huoneiden huuhtelua parannettua. Pääte-elimien uusinnan jälkeen huoneiden ilmamäärät tulee tasapainottaa.

KUVA 13. Yleiskuva tuloilman pääte-elimistä.

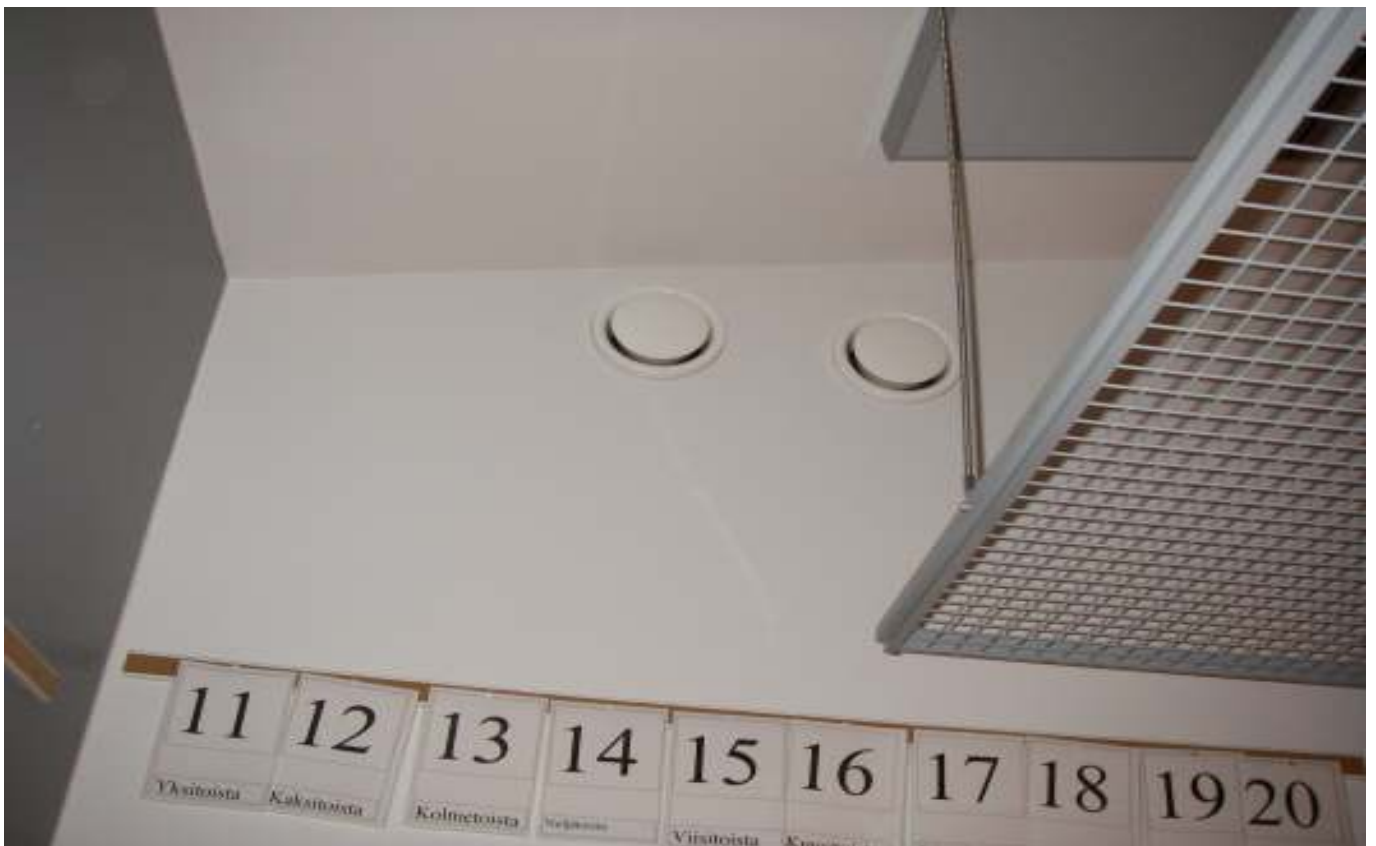
Poistoilmaventtiilit ovat pääosin alkuperäisiä kartioventtiileitä (kuva 14). Venttiilit ovat täysin toimivia nykyjärjestelmässä.

KUVA 14. Yleiskuva poistoilman pääte-elimistä.

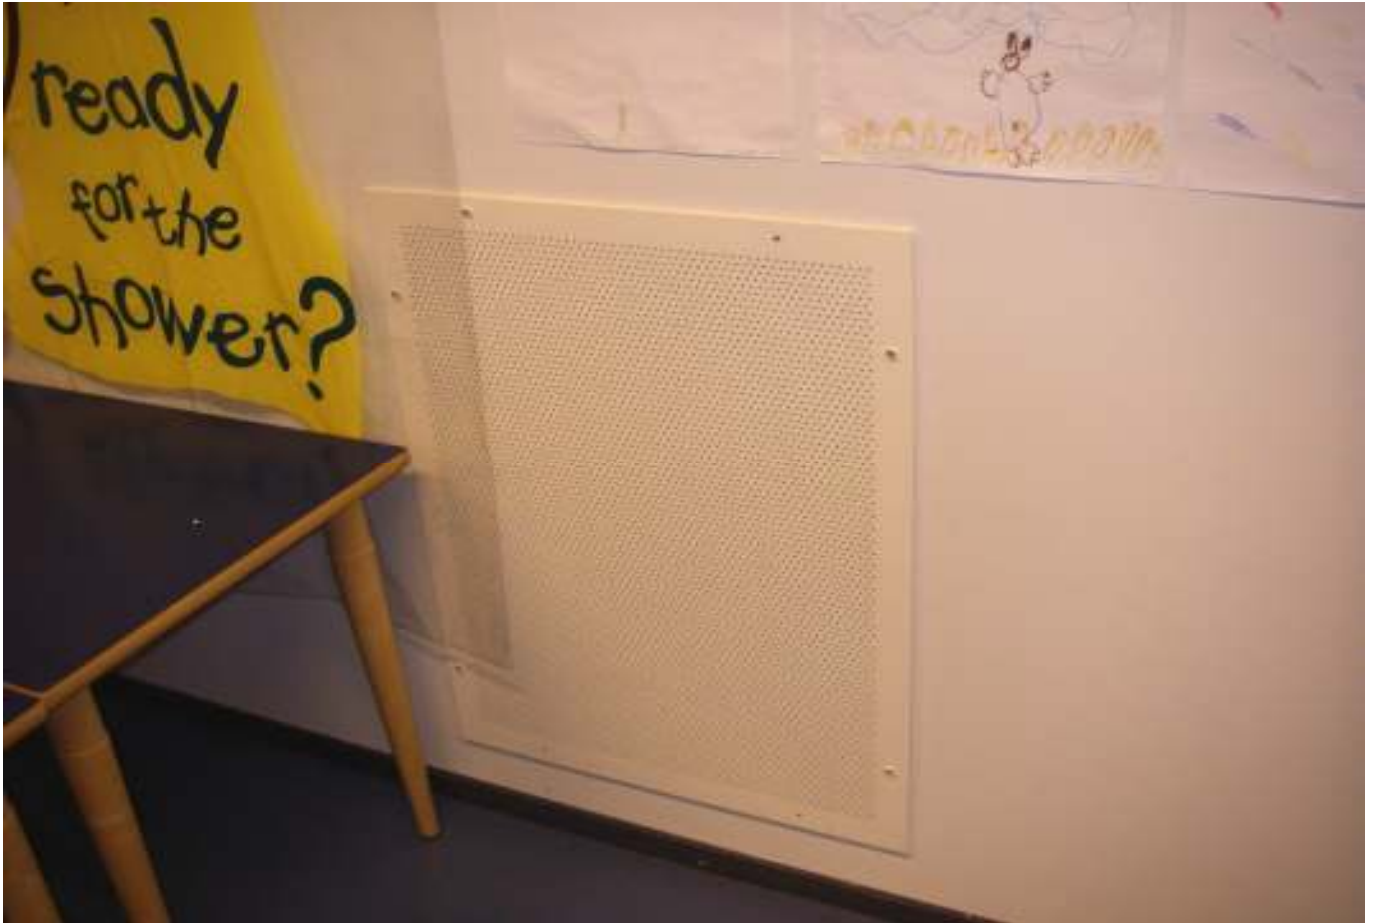
Opetustilassa 1.39 on tuloilmaritilän lisäksi asennettu 2 kpl piennopeustuloilmalaitetta (kuva 15). Laitteista tuloilman ilmansuihku suuntautuu vaakasuoraan lattiatasossa. Henkilökunnan mukaan tiloissa esiintyy vedon tunnetta ja tilat ovat talvella melko kylmät. Tuloilmalämpötila tulisi tarkastaa ja mahdollisesti säätää. Lisäksi päiväkodin ja opetustilojen lämpöpatterit ja patteritermostaatit tulisi tarkastaa ja rikkinäiset uusia.

KUVA 15. Yleiskuva tuloilman piennopeuslaitteesta.

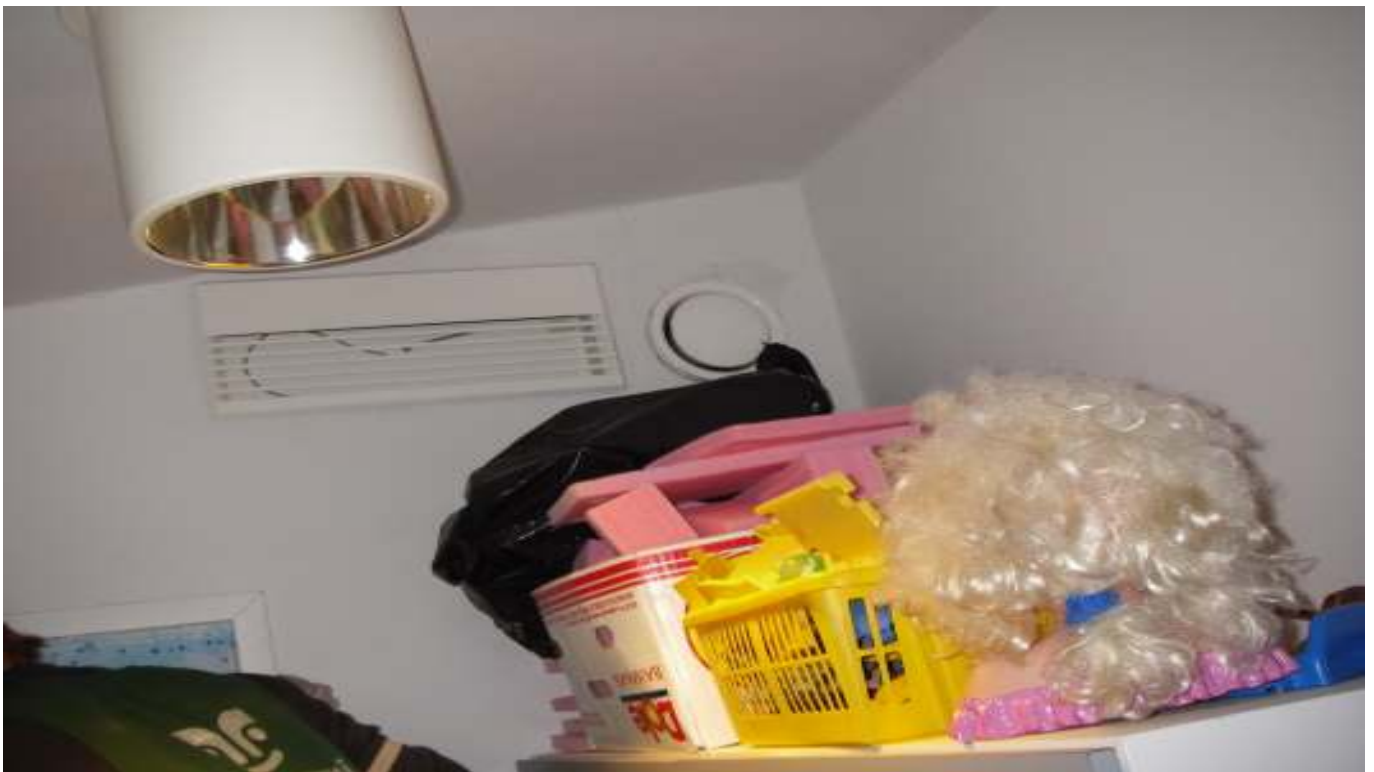
Pienryhmähuoneen 1.77 tulo- ja poistoilmaventtiilit ovat melko lähekkäin (kuva 16). Tuloilmaventtiin ilmansuuntauksia tulee muokata niin, että ilman liikkuvuutta ja -vaihtuvuutta saadaan paremmaksi koko huoneen osalta.

KUVA 16. Yleiskuva lähellä olevista tulo- ja poistoilmaventtiileistä.

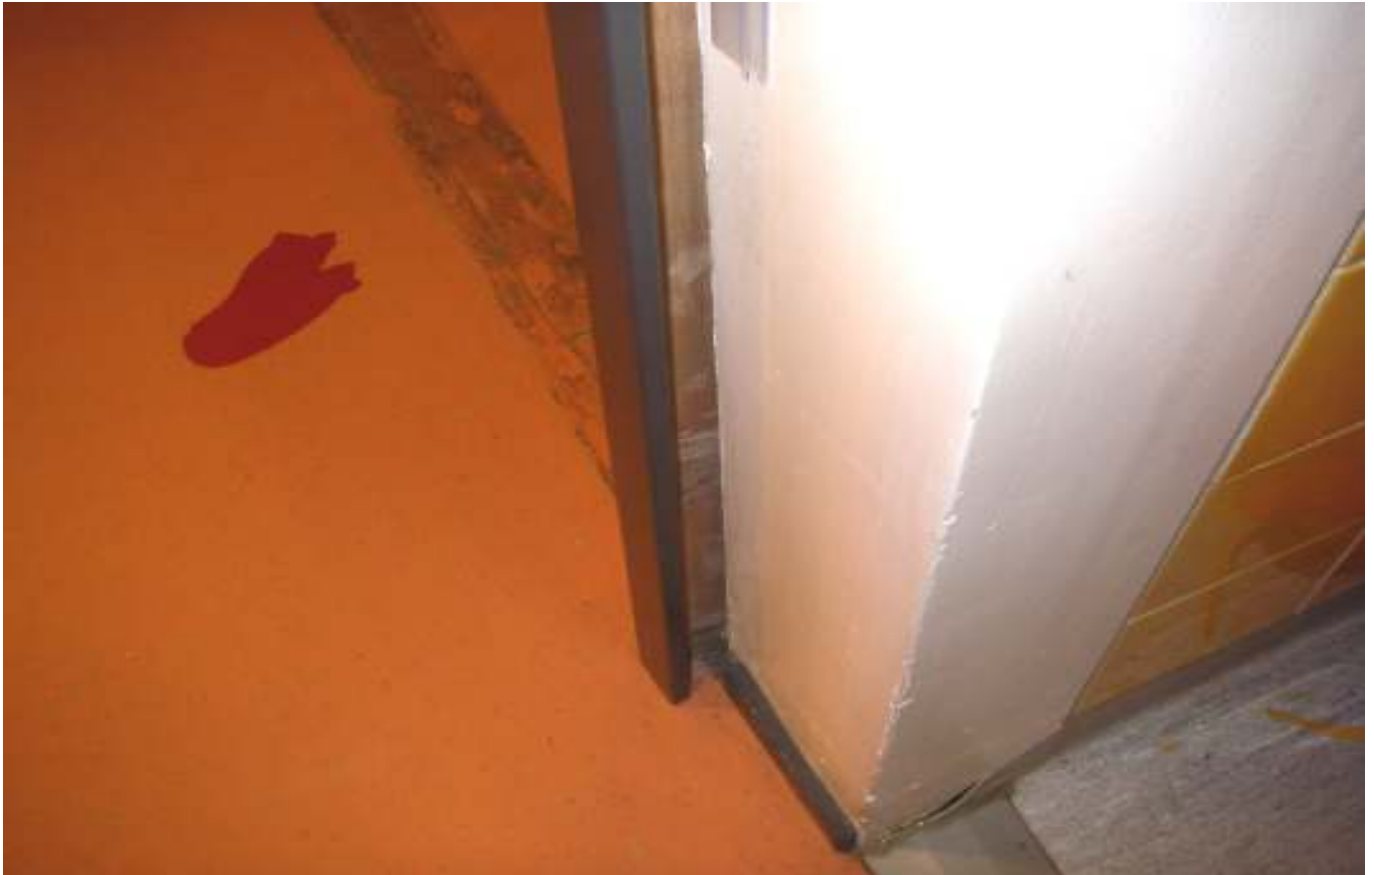
Leikkihuoneen n:o 1.45 ovenkarmi on irti (kuva 17). Leikkihuoneen ovenkarmi tulee kiinnittää asianmukaisesti ensitilassa.

KUVA 17. Leikkihuoneen n:o 1.45 ovenkarmi on irti.
