RIIHIPELLON PÄIVÄKOTI

KOSTEUS- JA MIKROBIVAURIOT KUNTOTUTKIMUSOHJELMA

INSINÖÖRITOIMISTO RAKSYSTEMS OY

14.2.2003

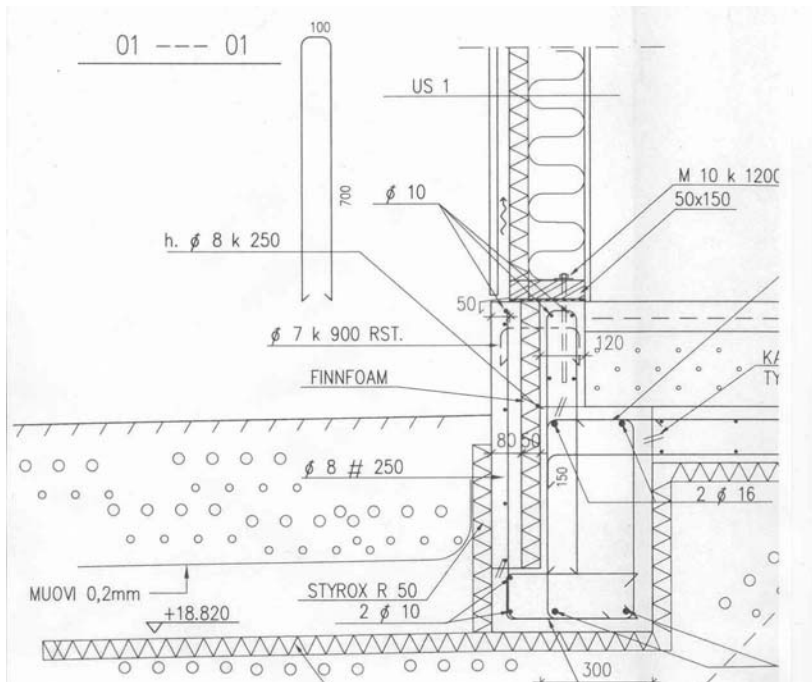
Kuva 1

Ulkoseinän liittyminen sokkelirakenteeseen on riskialtis kosteusvaurioille erityisesti kohdissa, joissa sokkelikorkeus on vähäinen (vrt. kuvat 5-8). Sokkelieristeessä ei ole käytetty uritettua eristettä eikä eristetilasta ole järjestetty kosteuden poistoa.

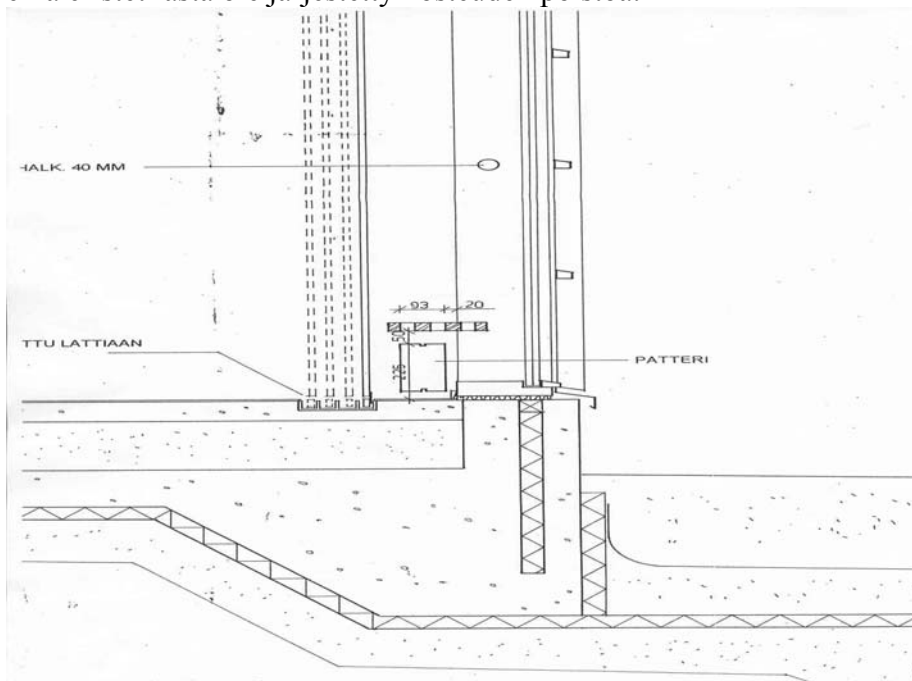
Kuva 2

Myös ikkunan liitos sokkeliin on riskirakenne kohdissa, joissa sokkelikorkeus on vähäinen (vrt. kuvat 6 ja 7)

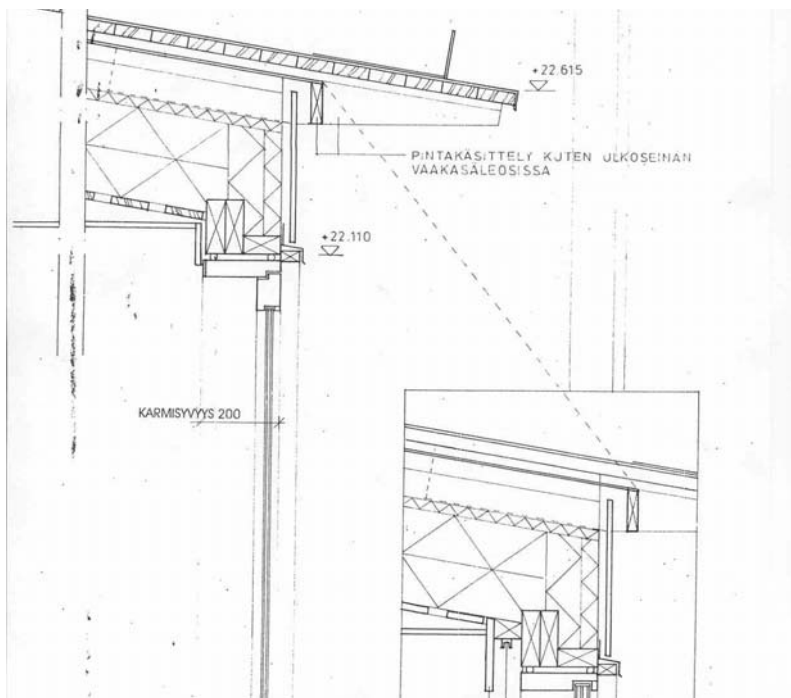
Kuva 3

Piirustuksissa aluskatteen liittyminen räystäärakenteeseen ei vastaa toteutettua rakennetta. Aluskatteelta on vuotovesien johdatus ulotuttava yli ulkoseinän ulkopinnan (vrt. kuva 13).

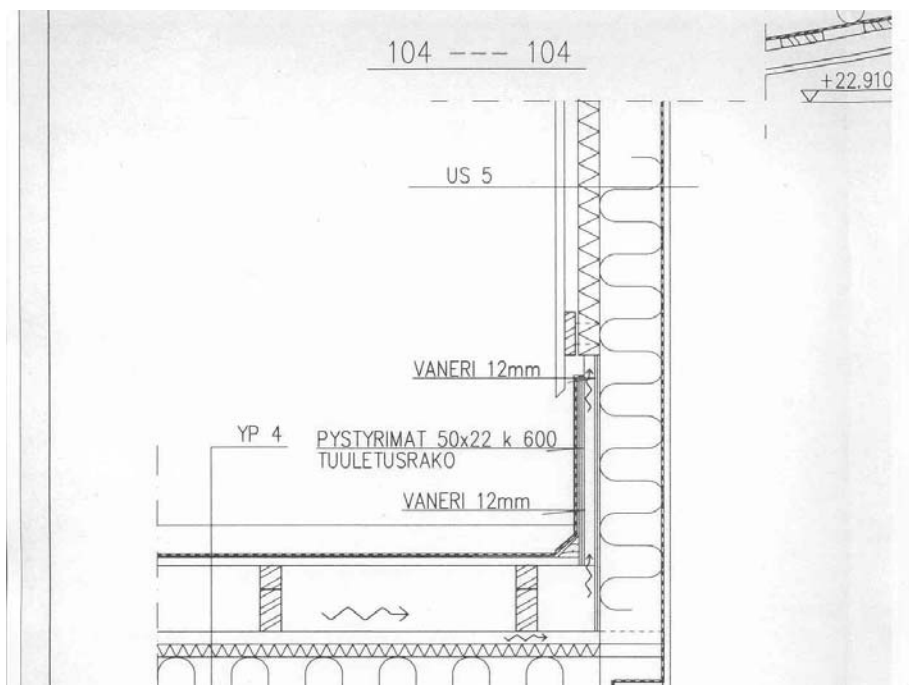
Kuva 4

Bitumikermieristeen ylönoston yläreunassa on kermieristeen ja ulkoseinän paneelipinnan limitys vähäinen eikä yläreunassa ole myrskypellitystä. Erityisesti kevyen pakkaslumen pääsy rakenteeseen saattaa muodostaa kosteusvaurioriskin (vrt. kuva 11).

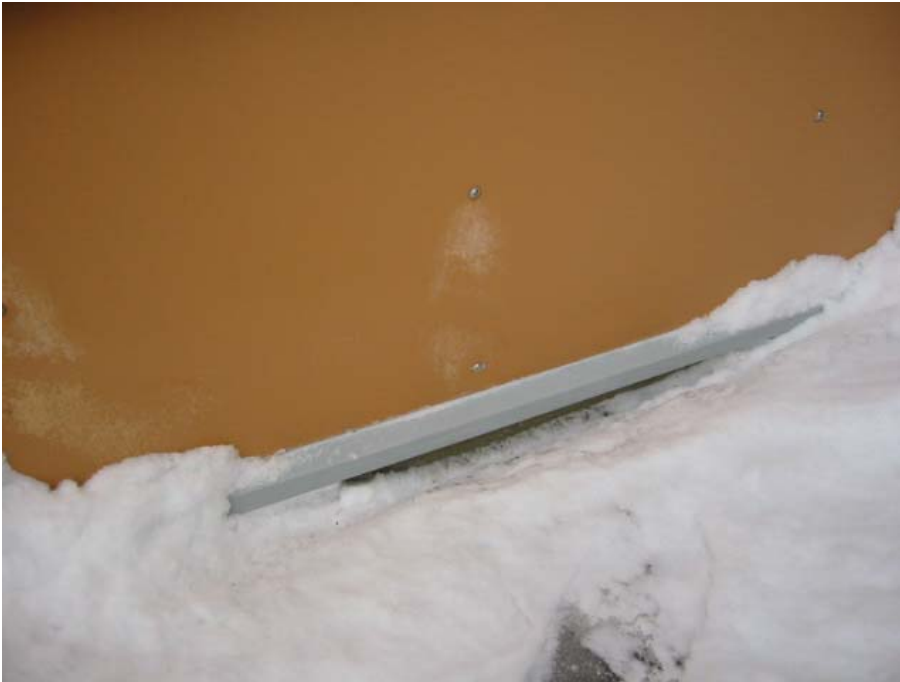
Kuva 5

Huonetilan 1.61 kohdalla on jään pinta ulkoseinärakenteen alareunan yläpuolella. Jää on sulanut (ensisijaisesti lämpövuotojen seurauksena) vain ulkoseinän vierellä noin 5 cm leveydeltä ulkoseinän alareunan tasoon.

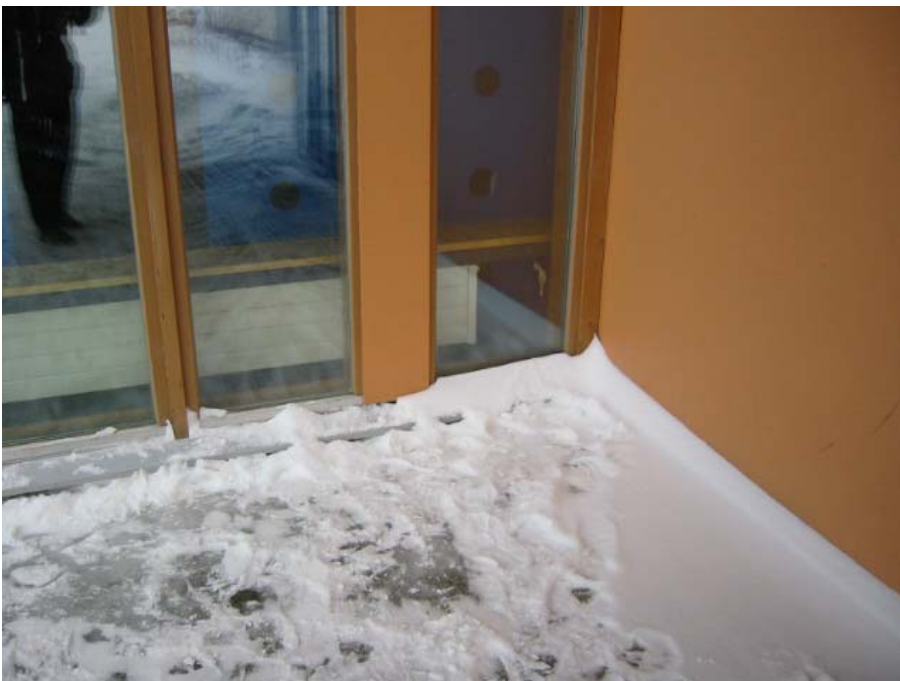
Kuva 6

Vähäinen sokkelikorkeus lisää ulkoseinien ja sokkelitasoon ulottuvien ikkunoiden kosteusrasitusta.

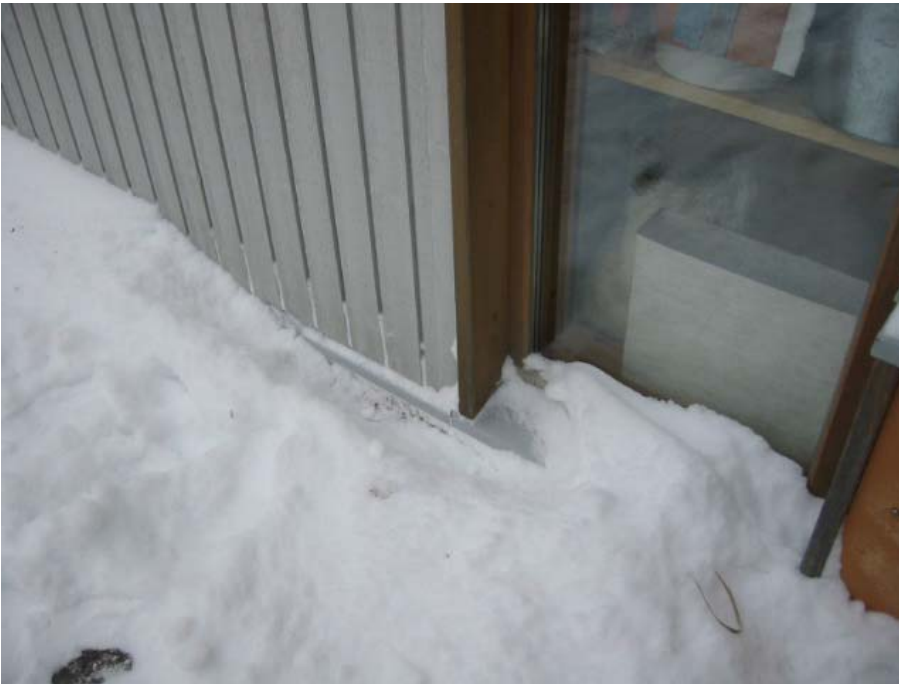
Kuva 7

Vähäinen sokkelikorkeus ja ulkoseinärakenne US 5:n tuuletusraon mitoitus tekevät ulkoseinärakenteesta riskirakenteen.

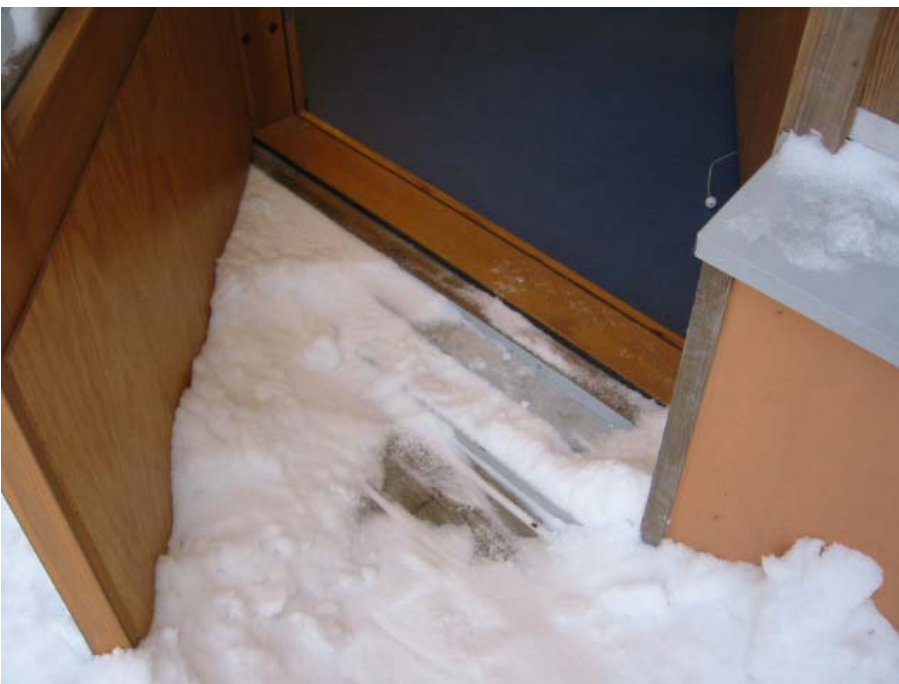
Kuva 8

Ovirakenne ja erityisesti ovi kynnyks on riskirakenne kosteuden pääsulle rakenteisiin vähäisen sokkelikorkeuden vuoksi.

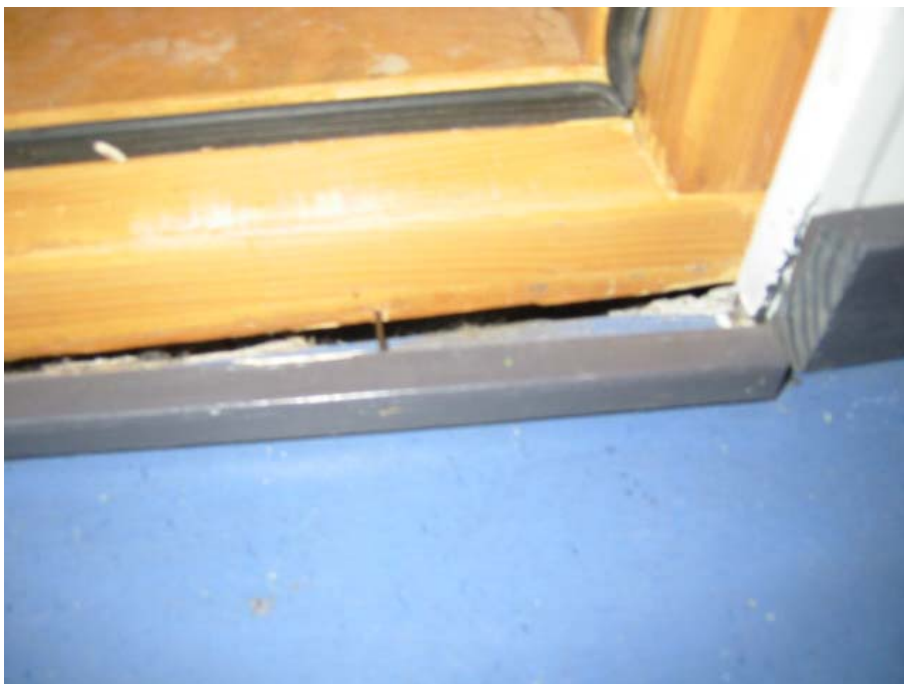
Kuva 9

Ovikynnyksen alla eristämätön ja tiivistämätön onkalotila (vrt. kuva 8).

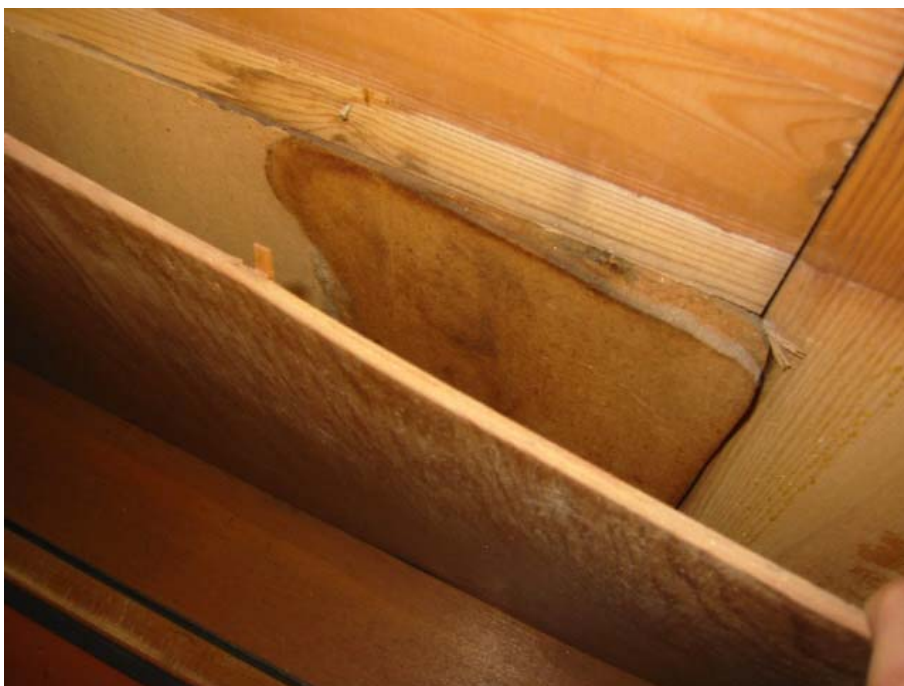
Kuva 10

Vuodon tai yläpuoliseen ikkunaan tiivistyneen kosteuden ovirakenteeseen synnyttämä kosteusjälki.

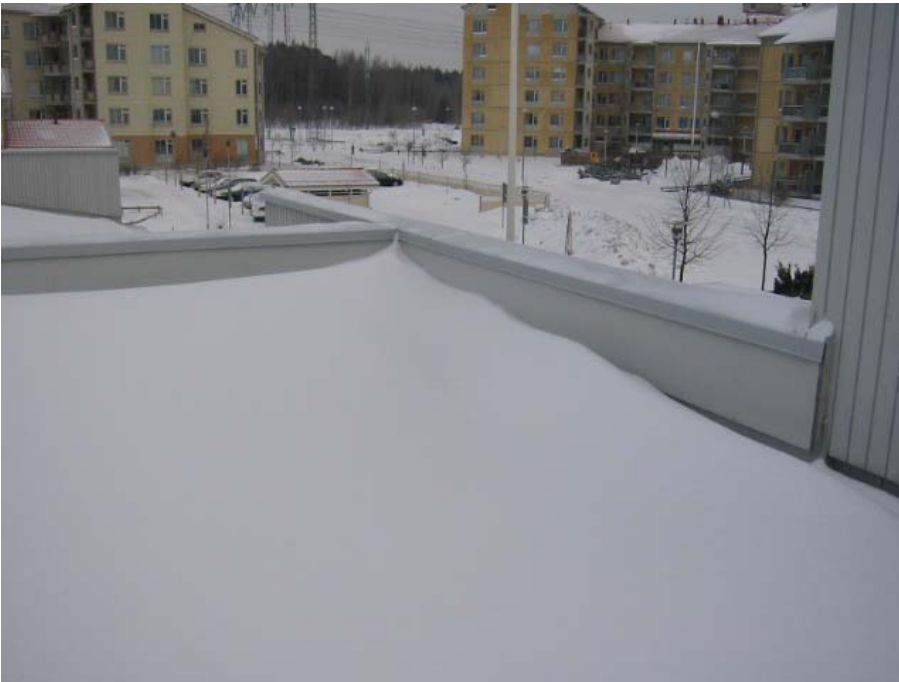
Kuva 11

Liitosleikkauksen perusteella on erityisesti kevyellä pakkaslumella pääsymahdollisuus vesikaton liitosrakenteista yläpohjan onteloon ja rakenteisiin.

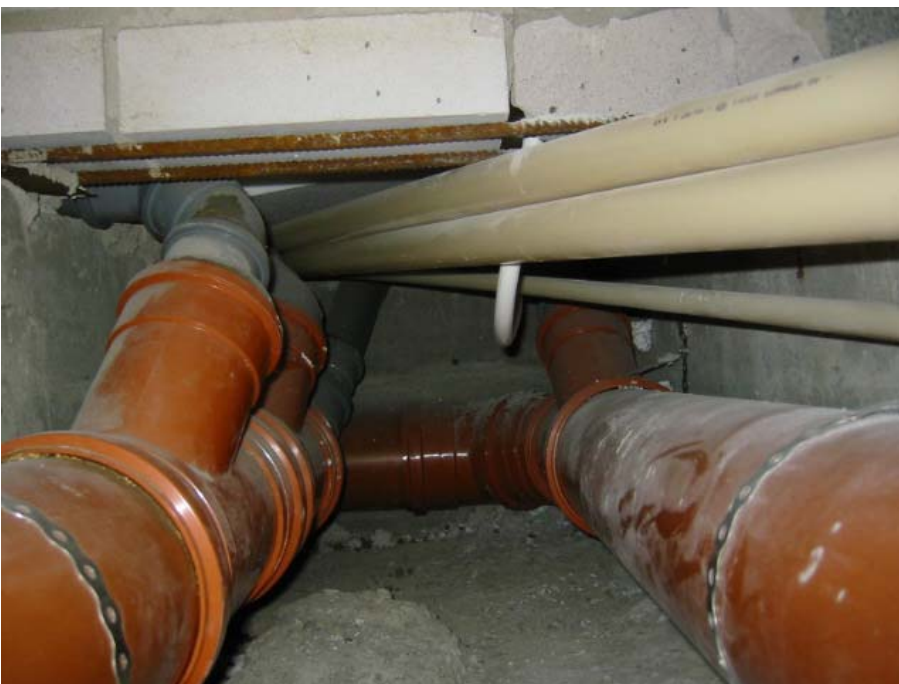
Kuva 12

Putkikanaali on puhdistettu, mutta suoritettavien tutkimusten yhteydessä otettavalla mikrobinäytteellä varmistetaan, ettei kanaalissa ole enää desinfiointitarvetta.

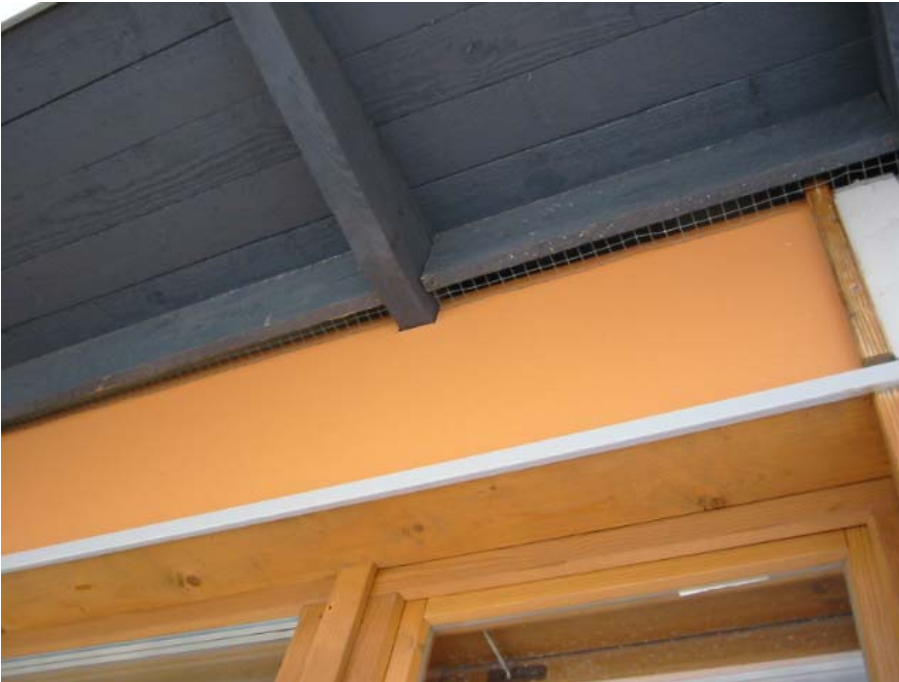
Kuva 13

Toteutettu räystäärakenne ei vastaa suunnitelma-asiakirjoja. Tutkimusten yhteydessä selvitetään erityisesti aluskatteen liitos räystäärakenteessa.

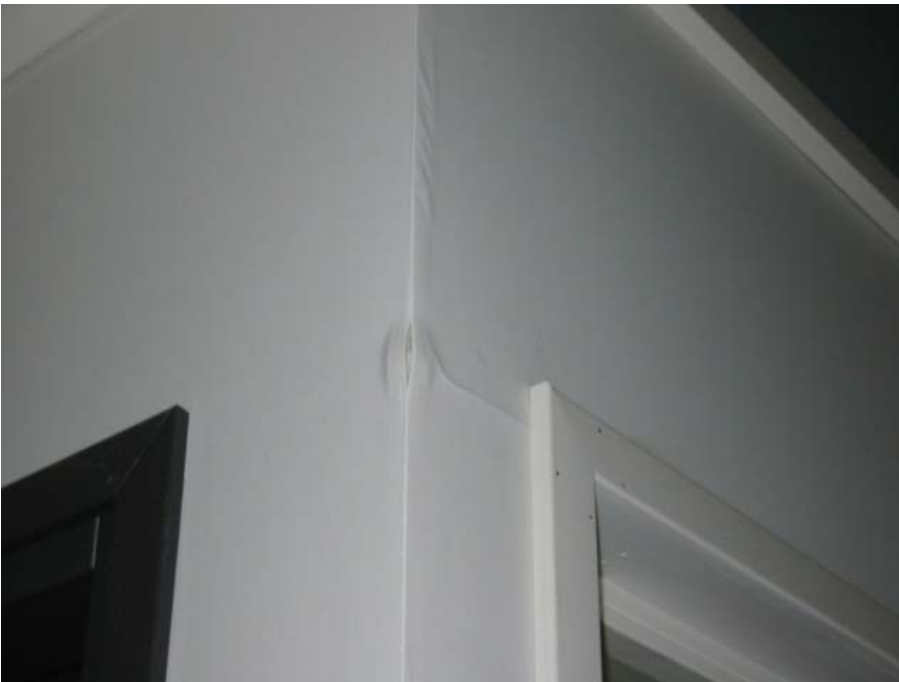
Kuva 14

Kosteusjälki huonetilassa 1.61 on todennäköisemmin syntynyt vesikattovuodon seurauksena (on voinut syntyä jo ennen vesikattoon kohdistuneita korjauksia).
