KOSTEUSKARTOITUS

Ruusuvuoren koulu Kisatie 21 01450 Vantaa

Työnumero: 09089

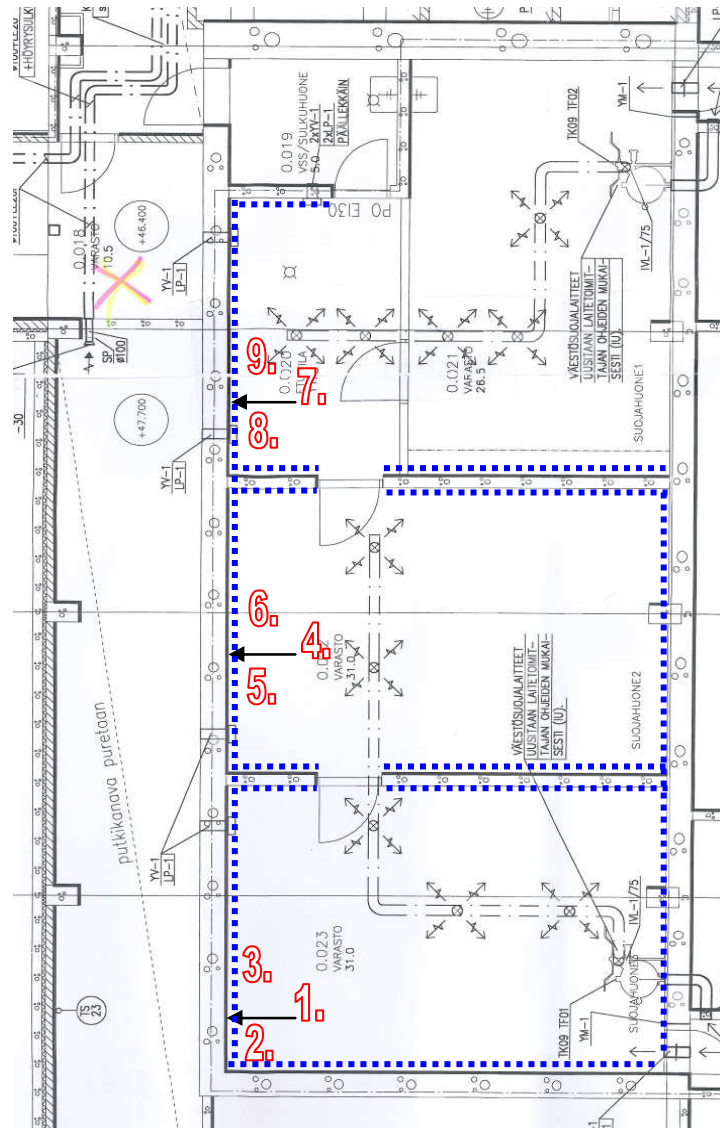
Viitteellinen pohjapiirros, johon on merkitty kosteusmittauspisteet

..... Seiniä alareunoissa kohonneita kosteuksia.

Pvm.	22.5.2009	Pvm.	Pvm.
Sisäilma	55%/17,6c	Sisäilma	Sisäilma
1.	87,9%/15,4 c	1.	1.
2.	93,5%/15,1 c	2.	2.
3.	94,4%/15,3 c/12,4gm3	3.	3.
4.	80,2%/16,2 c	4.	4.
5.	94,0%/16,1 c	5.	5.
6.	93,6%/16,1 c/12,1gm3	6.	6.
7.	87,6%/16,9 c	7.	7.
8.	95,2%/16,8 c	8.	8.
9.	95,6%/16,6 c/13,5 gm3	9.	9.

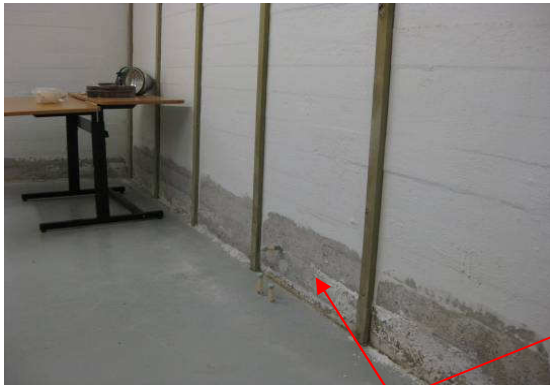
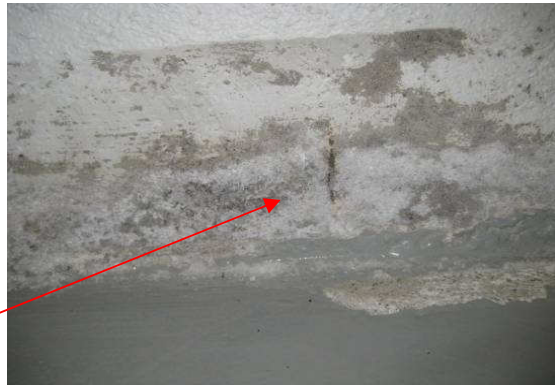
Pommisuojan puolelta mitatut kosteudet voi päätellä johtuvan maakosteudesta jota on ilmennyt jo aiemmin seinien alareunoissa.

Pommisuojaan puolella seinän alareunoissa kosteuksia.

Ei kuivausteknisiä toimenpiteitä.

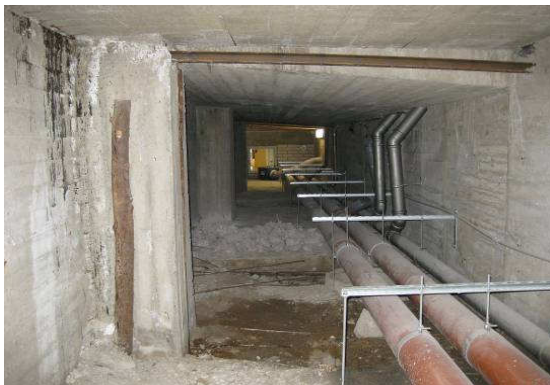
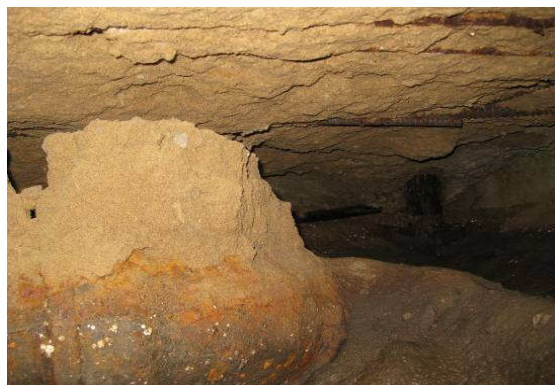
Putkikanavan puolelta otetuista näytteistä yksi oli saastunut.

Kuvia putkitunnelista.

Jatkotoimenpiteenä aukosta poistetaan hiekka jonka jälkeen pinnat desinfioidaan.

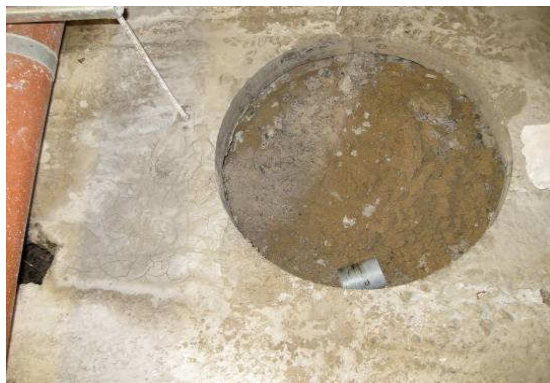
Tunneliin porattiin tarkasluukkuja.
