## **KOSTEUSVAURIOKARTOITUSRAPORTTI**

**Satomäen päiväkotikoti**  
**Akanapolku 2**  
**01370 VANTAA**

**ASB-YHTIÖT,**  
**ASB Consult Oy Ab, Helsinki**

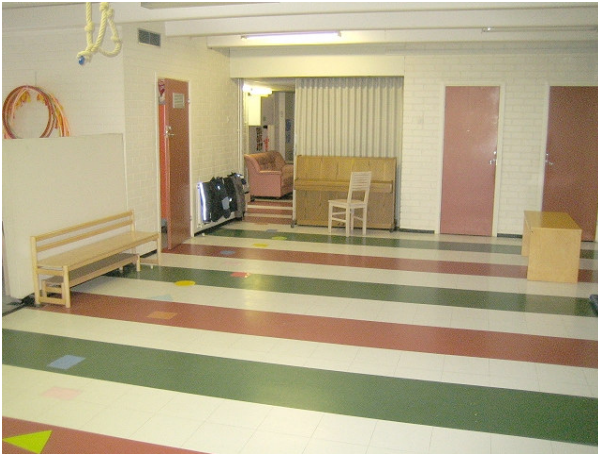
**Kuva 1** Tilat olivat siistejä eikä mitään kosteus- tai mikrobivaurioita havaittu

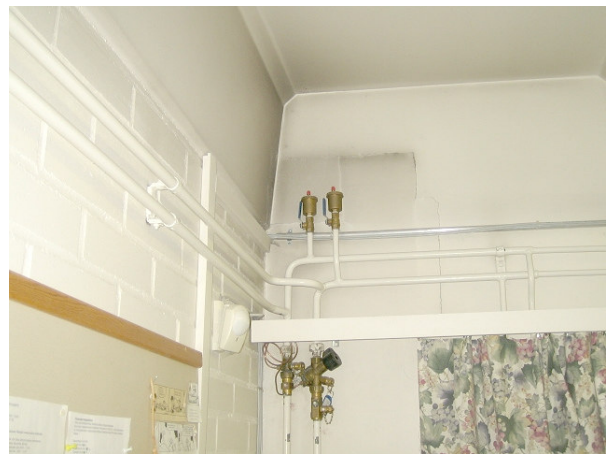
**Kuva 2** Joitain vähäisiä ikääntymisen merkkejä oli näkyvissä

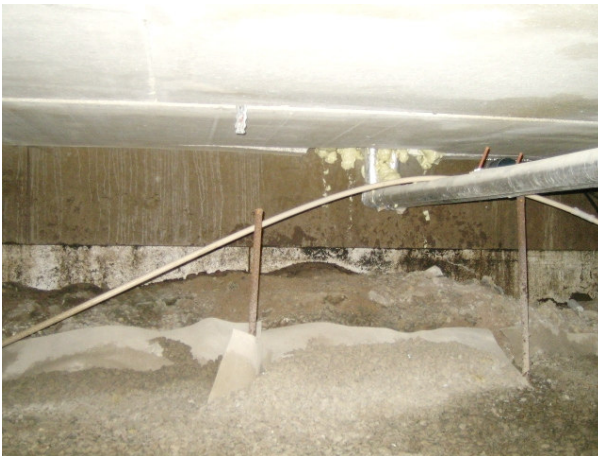
Alapohjatilassa oli sorapohja ja osa alueesta oli peitetty kevytsoralla. Tilassa oli maatuoneen puun haju. Ilma ja maapohja olivat aistinvaraisesti tarkasteltuna jonkin verran kosteita.

**Kuva 3** Alapohjatilassa ei havaittu mitään epänormaalia. Tilassa oli jonkin verran maatuneen puun hajua

Alapohjatila tila oli varsin tavanomainen. Kosteus alapohjassa vaihtelee vuodenaikojen mukaan. **Nykytilanteessa ei alapohjatilassa tarvita erityistoimia.** Tilan tuulettuvuus tulee säilyttää ennallaan. ( Mikäli alapohjatilan tuuletusta pyritään parantamaan, tulee samalla parantaa maapohjan eristävyyttä esim. kevytsoralla)
