KATTOKUNTOTUTKIMUS

Seljapolun päiväkoti
Seljapolku 11
01360 Vantaa

Hanke: Vesikaton
kuntotutkimus

Kohde: Seljapolun päiväkoti
Osoite: Seljapolku 11, 01360 Vantaa
Tilaaja: Mikko Krohn
Puhelin: 040 749 2594
Sähköposti: mikko.krohn@vantaa.fi

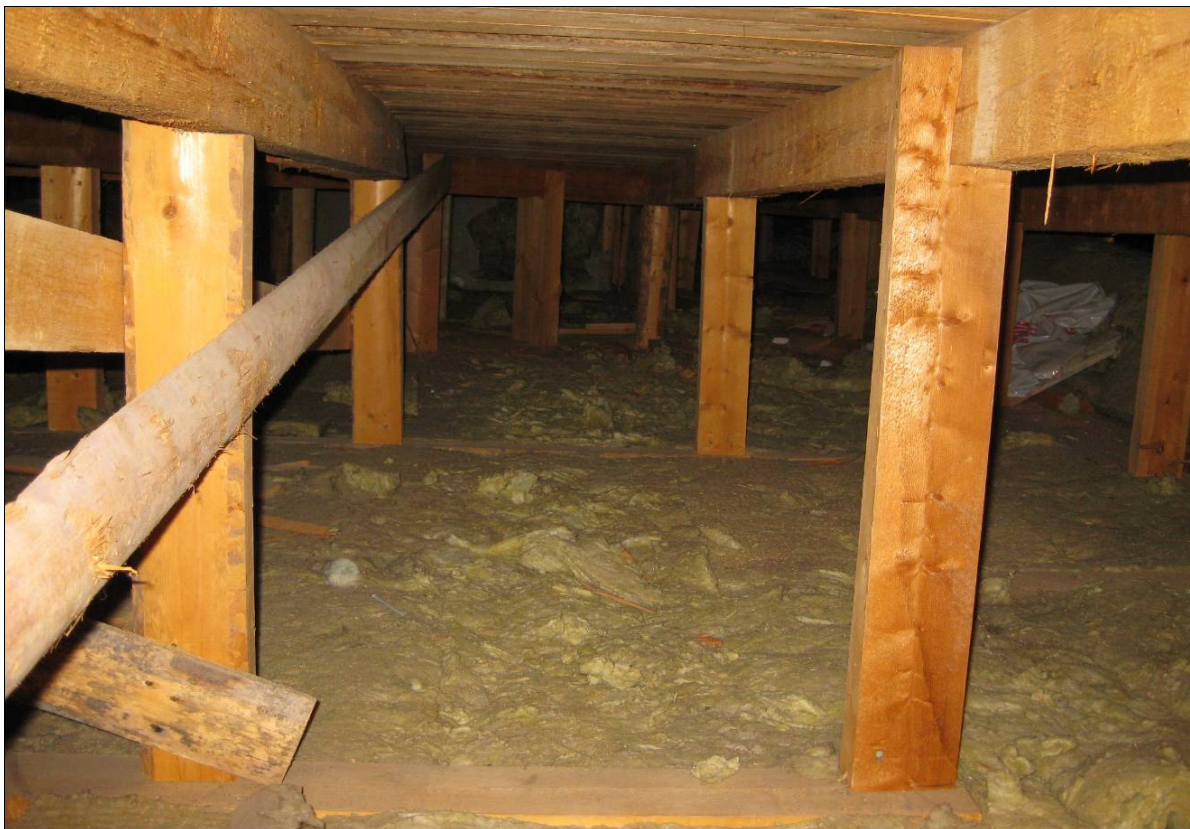
Rakennekuva

(Höyrynsulku puuttuu)

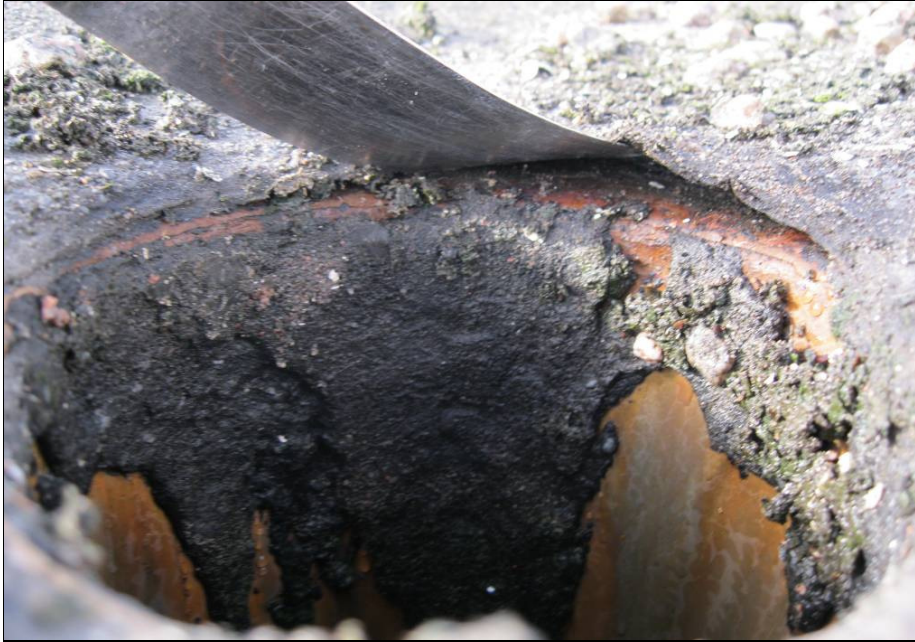
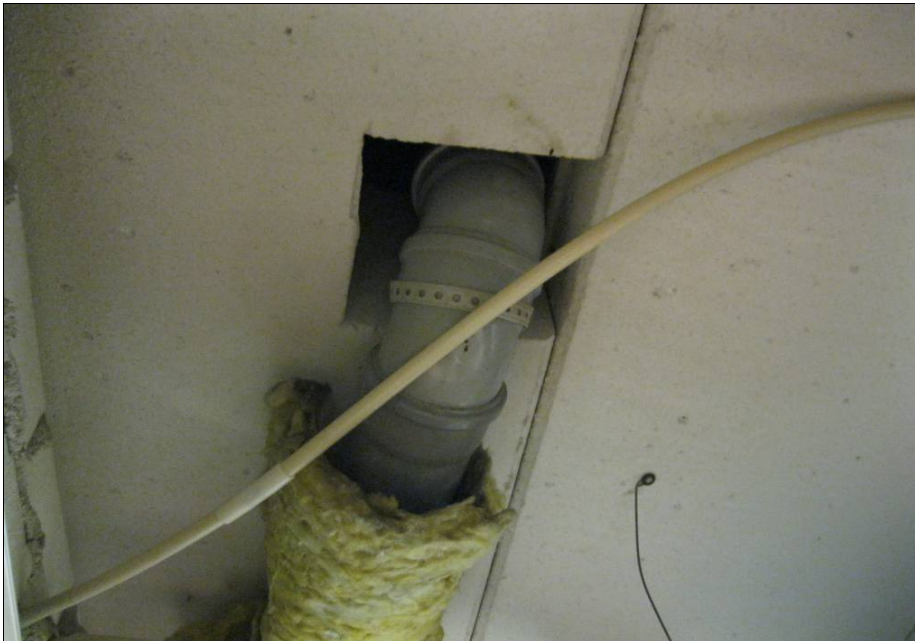
Katolla havaittiin kattokaivon laipan kermiliitoksessa puutteita, sekä alapuolella lämpimään tilaan kaivo linjan läpimeno eristämättä.

Vesi pääsee kulkeutumaan rakenteisiin ja alapuolisiin tiloihin. Lämpimään tilaan johtava kaivo linjan eristämätön läpimeno aiheuttaa kondenssiongelman.

Kattokaivon uudelleen eristys Laippa Polar menetelmällä. Suosittelemme alapuolisten/ lämpimien tilojen läpimenojen lämpöeristyksiä.

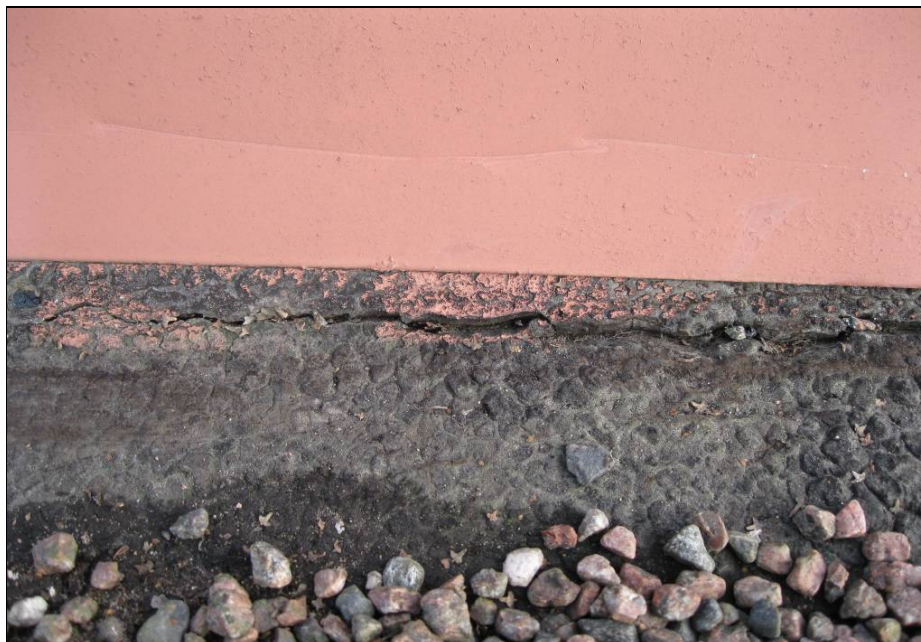
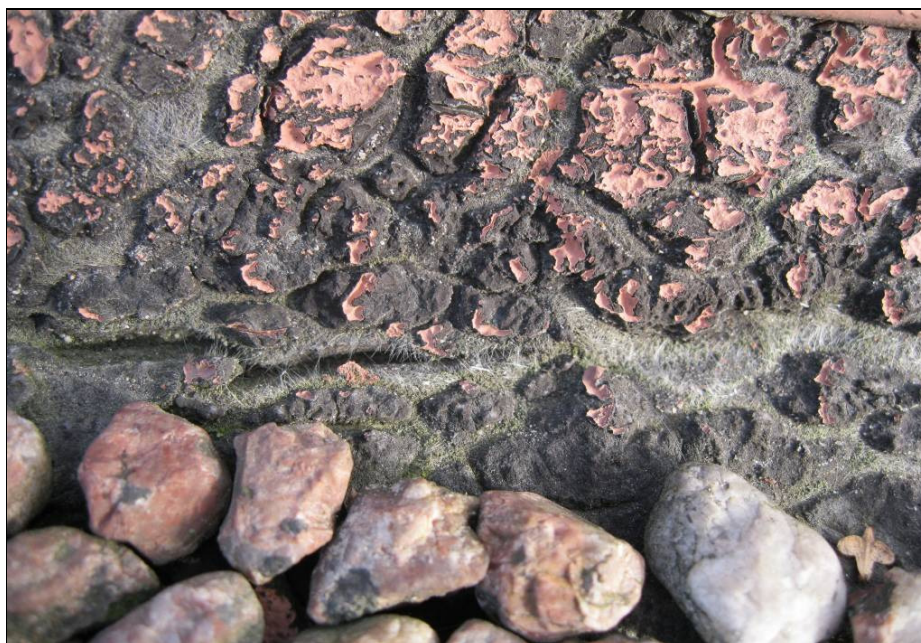
Kuvissa
ulkoräystäiden
holkissa kатteen
halkeilua, sekä
kudoksen repeämistä.

Vesi voi päästä
kulkeutumaan
lämmöneristeisiin/
rakenteisiin ja
ilmenenee vuotoina
alapuolisissa tiloissa.

Suosittelomme
vahvikekermin
asentamista holkkiin
ulkoräystäille, sekä
osin Profi-Dicght
menetelmällä eristystä.
Vaatii
räystäspellityksen
irroituksen.

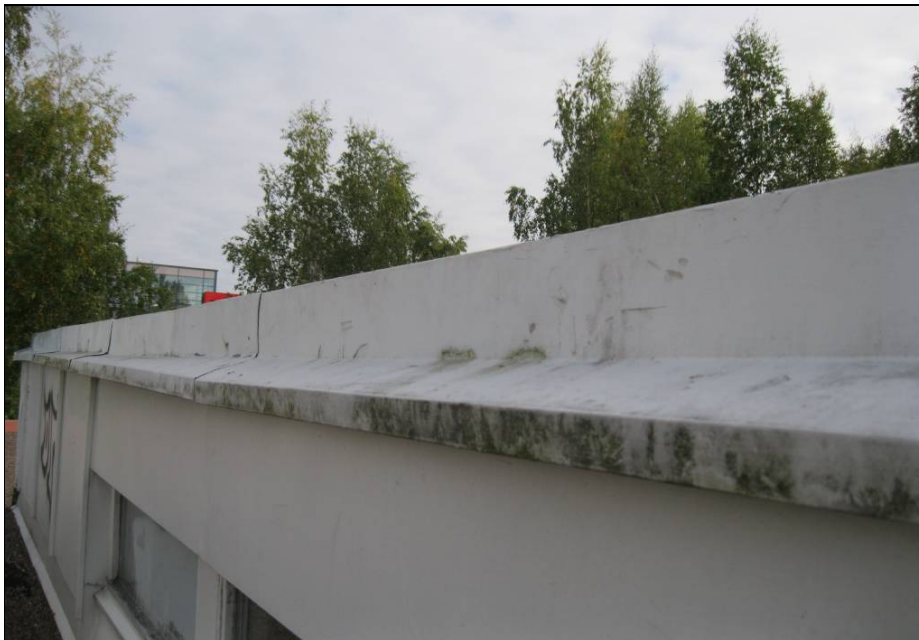
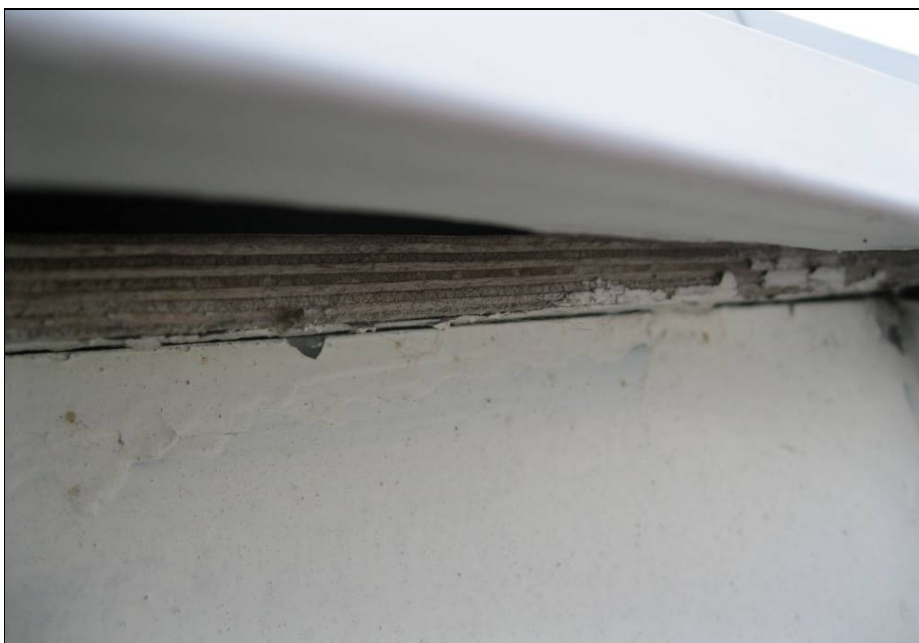
Havainto
Peltilippojen ja kermikattojen liittymäkohtien räystäspellitysten otsa lyhyt / limitys vajaa.

Seuraus
Lumi pääsee kulkeutumaan rakenteisiin ja näkyy vuotoina alapuolisissa tiloissa.

Korjaus
Suosittelimme monitoimipellityksen (reikäpelti) lisäämistä otsapellin alle. Tämä estää lumen pääsyn rakenteisiin ja tuuletus jää toimivaksi.

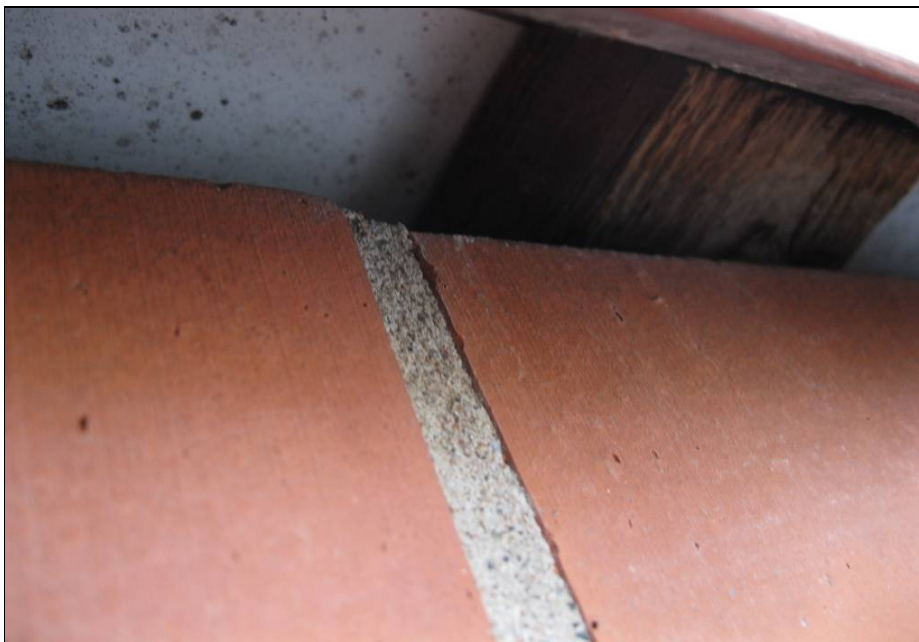
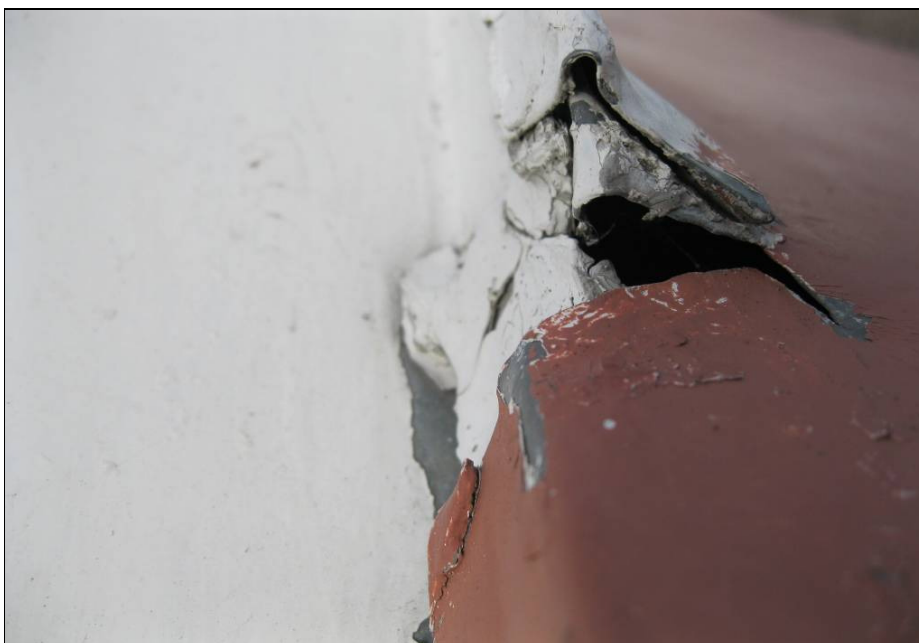
Räystäspellityksissä puutteita.
Myrskypellitykset puuttuu, sekä ulkopuolella otsa lyhyt, limitys seinäverhouksen kanssa vain n.20mm.
Lisäksi reikä ja päätylopetuksissa tiiveyden osalta puutteita.

Vesi ja lumi pääsee kulkeutumaan rakenteisiin ja sitä kautta alapuolisiin tiloihin.

Vahvikekermiasennuksen yhteydessä suosittelemme monitoimipellityksen / myrskypellin asentamista näille räystäösosille. Vanhat räystäspellitykset asennetaan takaisin ja tiivistetään polymeerimassalla asianmukaisesti, sekä reijän paikkaus pellillä + Polymeerimassa.

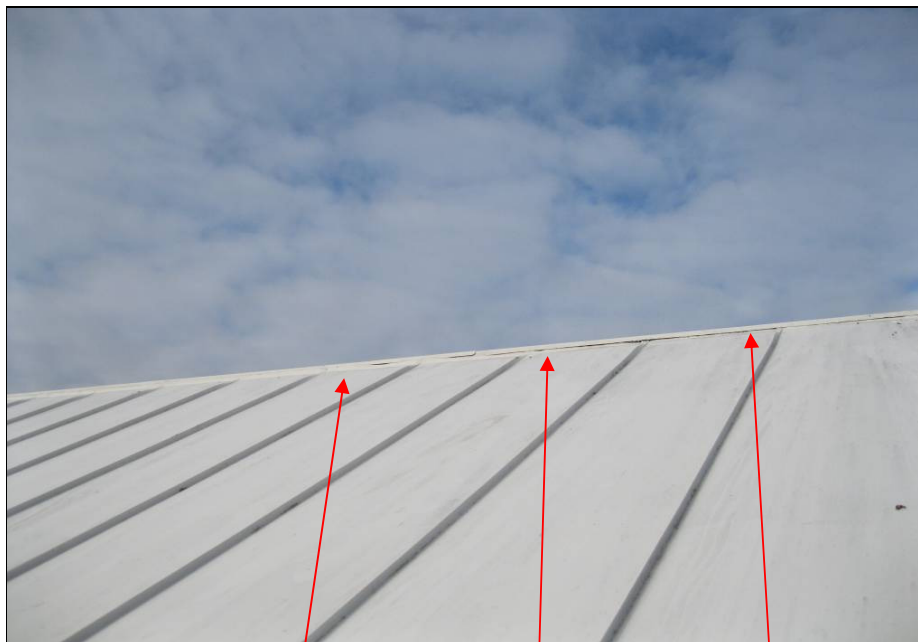
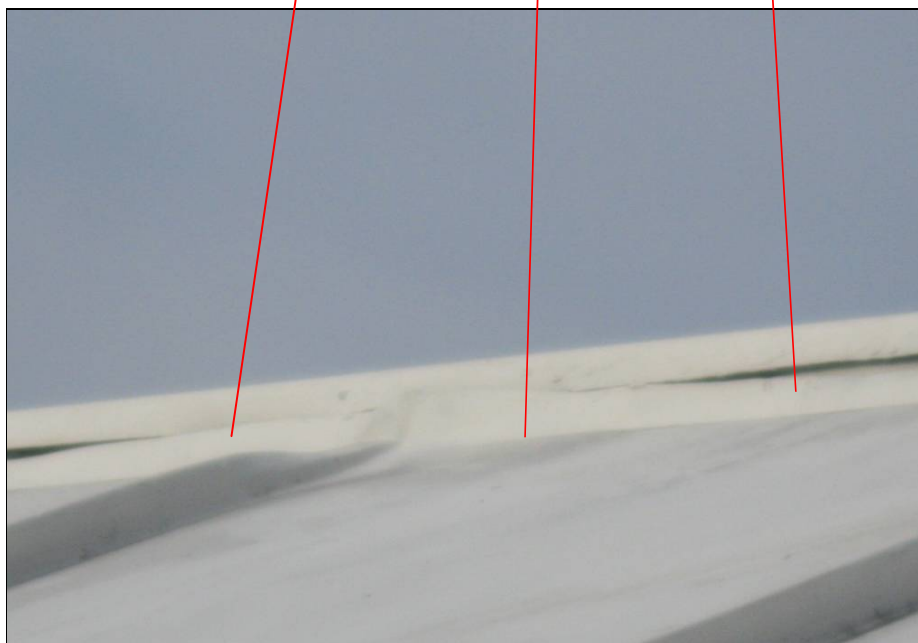
Havainto
Peltilippojen
yläräystäiden
saumojen tiiveydessä
puutteita ja osin
saumat auki.

Seuraus
Vesi pääsee
kulkeutumaan
rakenteisiin ja sitä
kautta alapuolisiin
tiloihin.

Korjaus
Rivipellin päädyt
taidetaan
yärästäspellityksen
sisään, sekä
tiivistetään
polymeerimassalla.

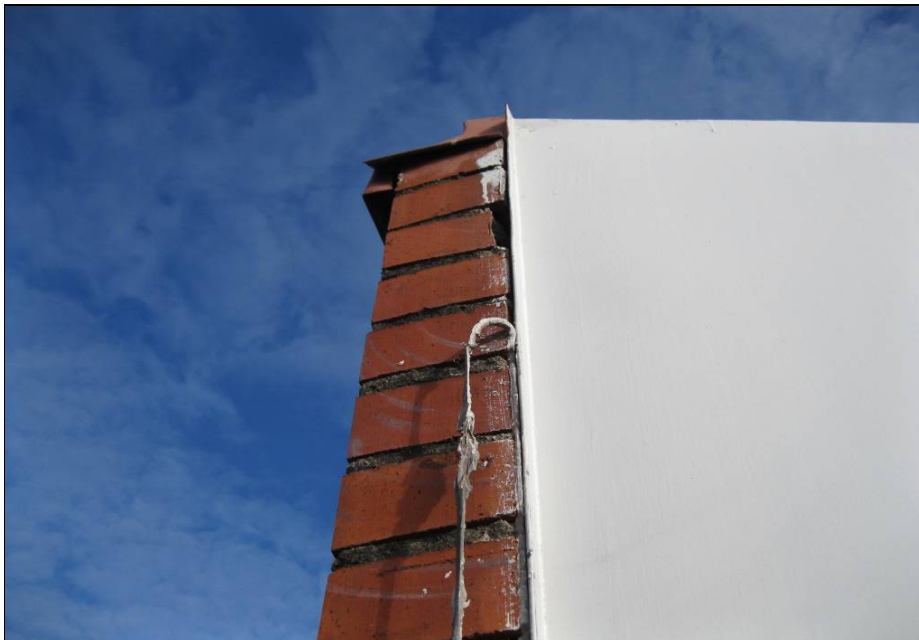
Havainto
Peltiseinän ja
tiiliverhouksen
liitoksen kittaus
irronnut / haurastunut.

Korjaus
Sauman tiivistys
Polymeerimassalla.

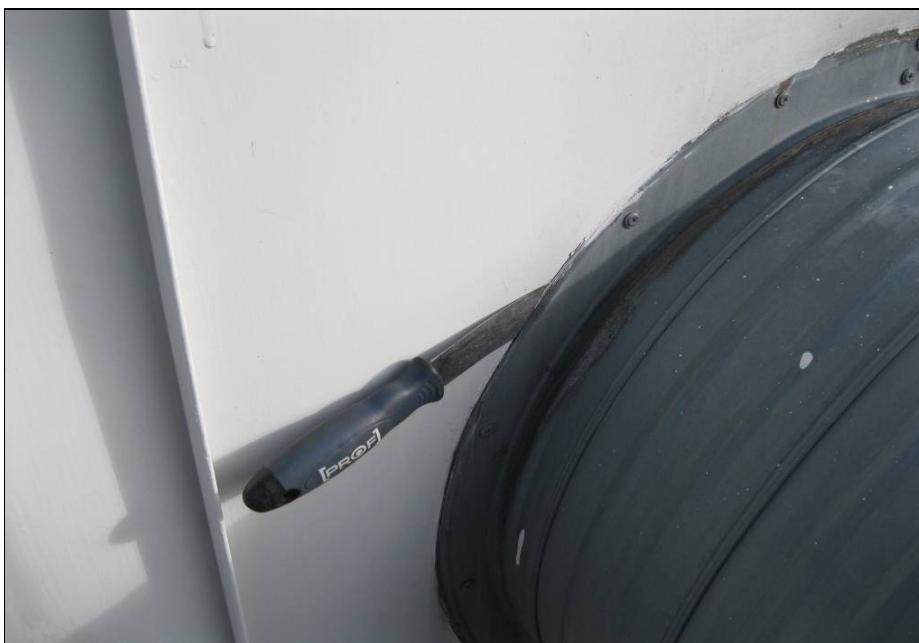
Havainto
IV-Kanavan
seinäläpimenon juuren
tiiveydessä puutteita.

Korjaus
IV-Kanavan
seinäläpimenon juuri
eristetään Profi-Dicht
menetelmällä.

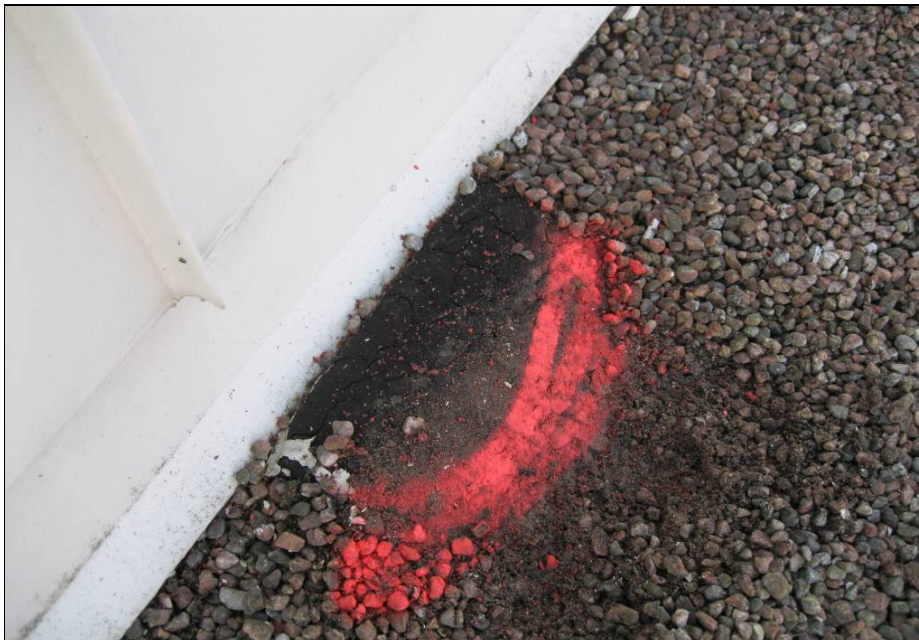
Havainto
Höyrypusi havaittiin kermikatteessa.

Korjaus
Hyrypussi poistetaan kermikatteesta ja asennetaan kaksinkertainen vedeneristys.

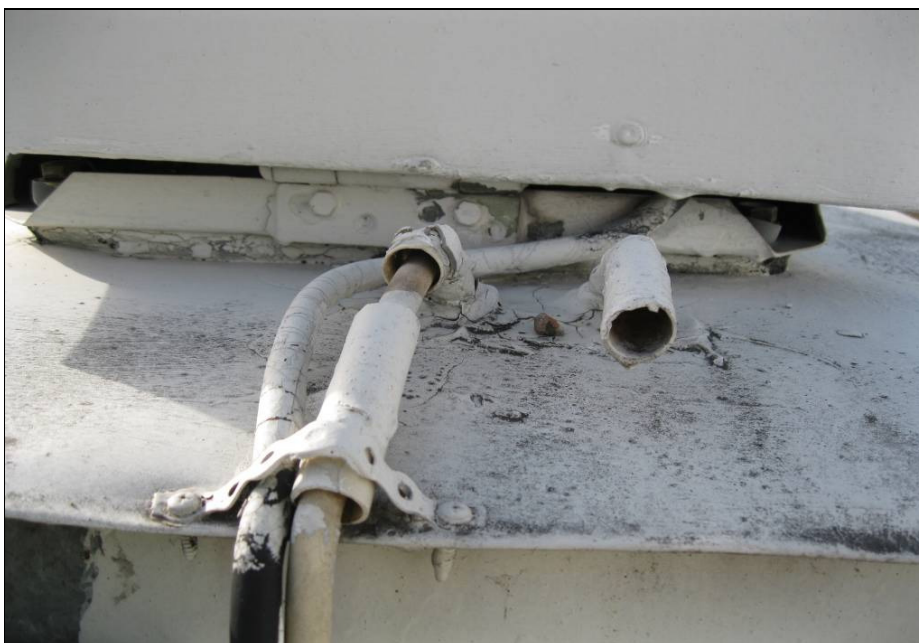
Havainto
IV-Piippujen sähköläpimenoissa kansipellityksissä puutteita tiiveyden osalta.

Korjaus
Sähköläpimenojen tiivistys polymeerimassalla.

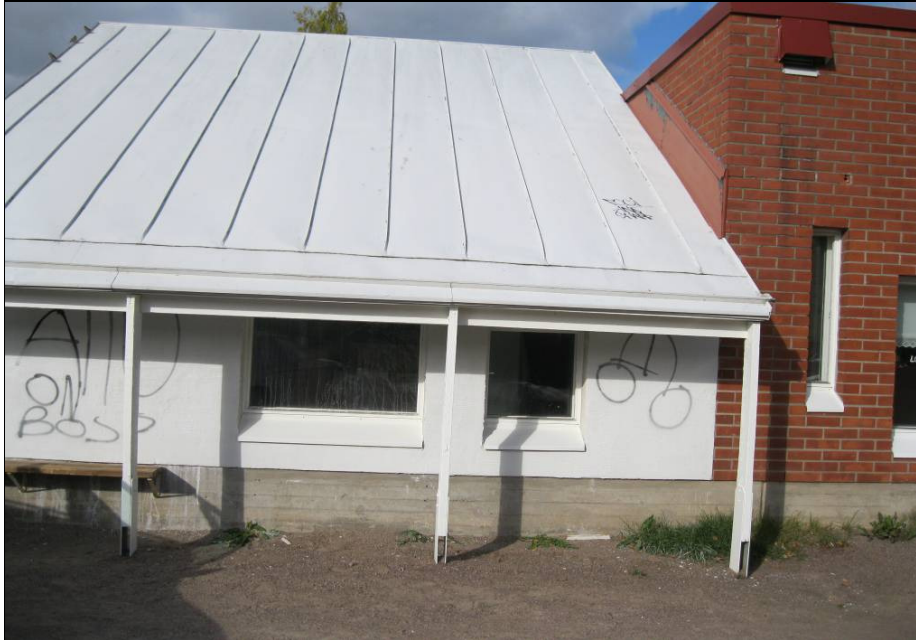
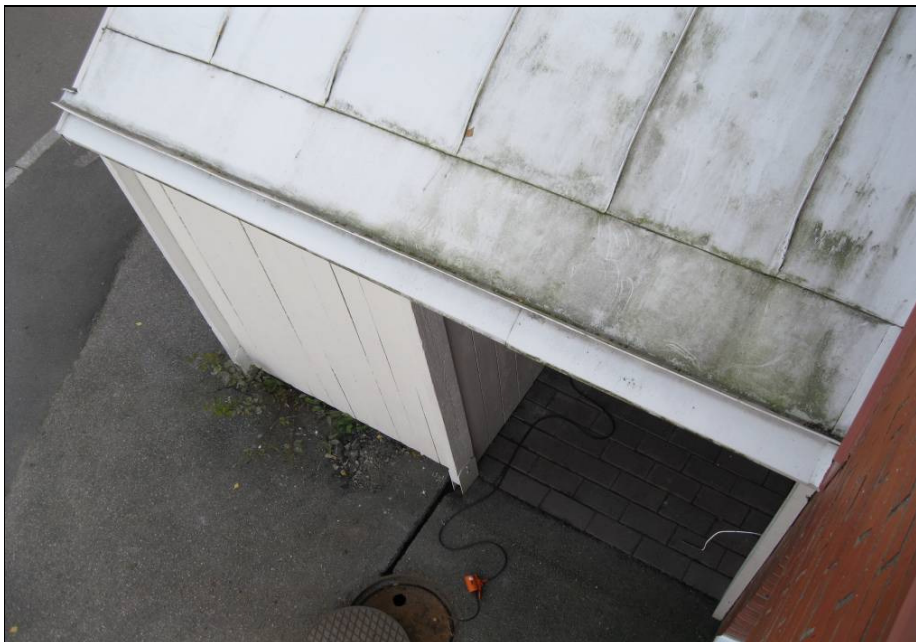
Havainto
Pitkien peltilippojen alaräystäällä on matalat vedenojaimet, ei lumiasteita.
Räystäiden alapuolella on kulkuväyliä ja lasten leikkialueita.

Seuraus
Lumi- ja jäämassat voivat vaurioittaa vedenojaimia, sekä pudota ihmisten päälle.

Korjaus
Suosittelomme lumiasteiden asennusta näille lipoille mekaanisesti kiinnitettynä peltirivien pystysaumoihin.

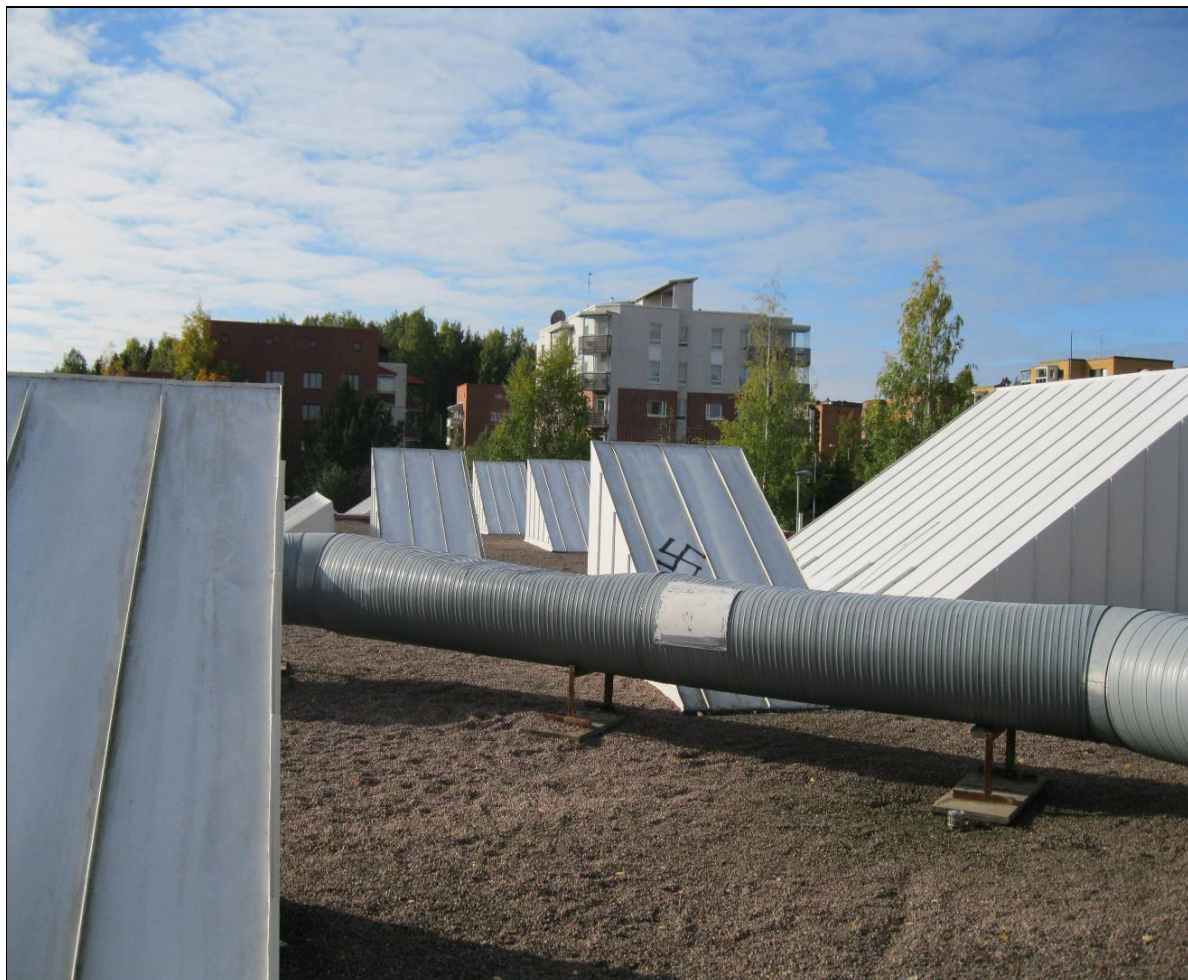
IV-Kanavan yli/päältä kävelty, koska ei ole asianmukaista siltaa/ylitystä rakennettu. Tästä johtuen kanavan peltisaumat aukeavat ja vesi pääsee kanavaan ja kastelee lämmöneristeet.

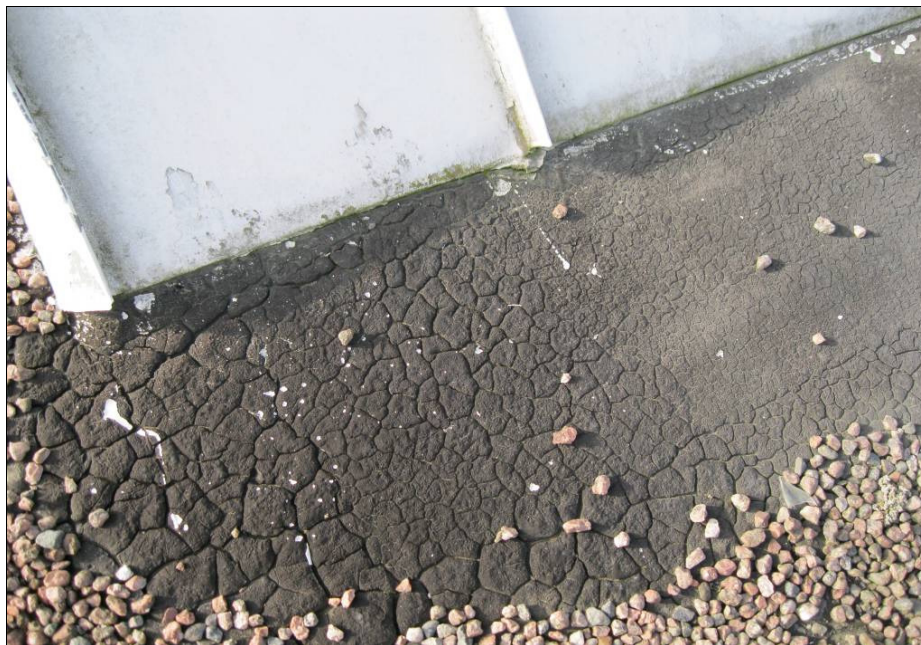
Havainto
Suojasingeli suojaa varsinaista vedeneristystä UV-säteiltä, mikä rasittaa katteen pintaa. Näille alueille, missä kate on ilman suojasingeliä suosittelemme putsausta ja bitumisivelyä, sekä singelin harjaamista alueen suojaksi.
