9.11.2012

**Tutkimuskohde** Simonkylän koulu, Koivukyläntie 52, Vantaa

## SISÄILMASTO- JA KOSTEUSTEKNINEN KUNTOTUTKIMUS

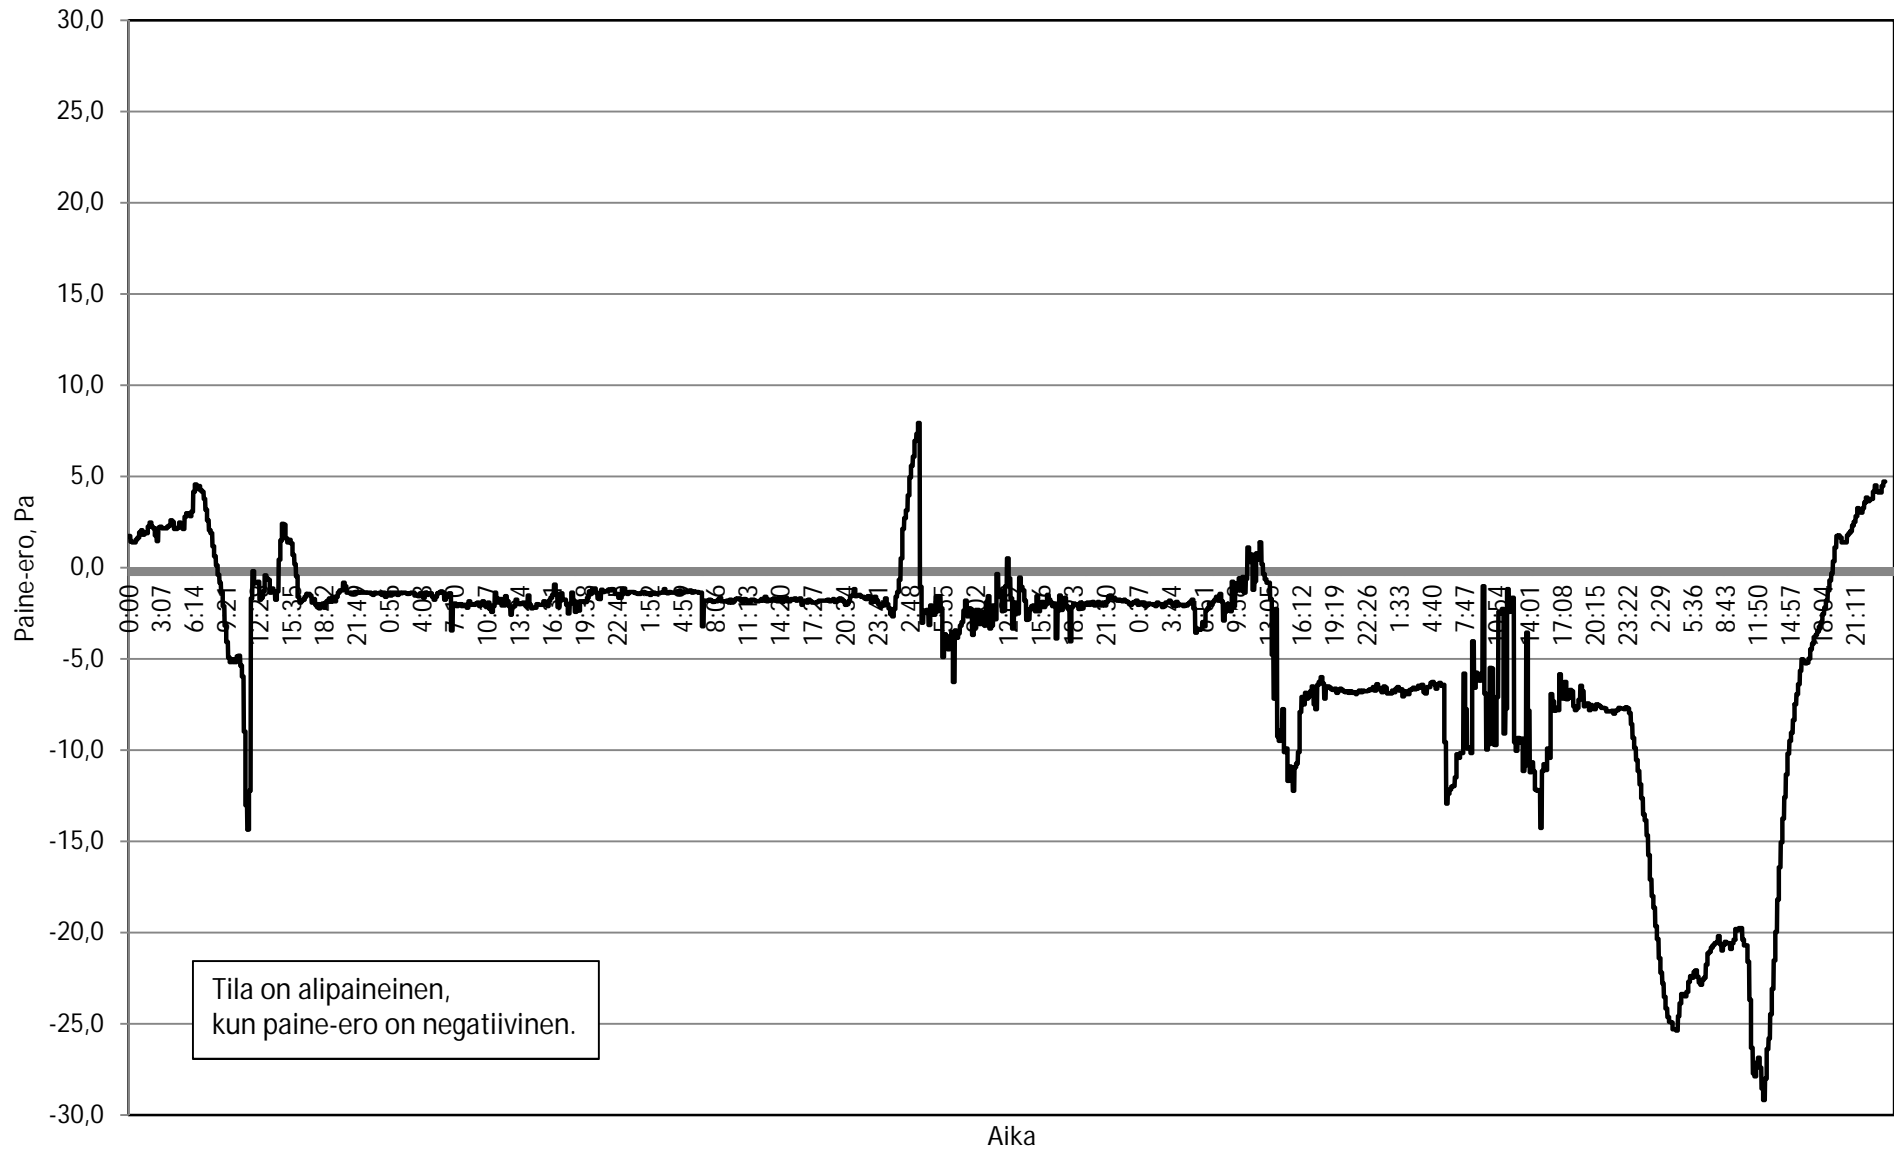
## PE1: Ruokalan ja ulkoilman välinen paine-ero, 17.-23.8.2012

- ruokala oli keskimäärin -2...-4 pascalia ja 21.-22.8. keskimäärin -6...-8 pascalia alipaineinen ulkoilmaan nähden. 23.8. ruokala on ollut yöllä ja aamupäivällä -10...-27 pascalia alipaineinen ulkoilmaan nähden,
- luokka 327 on ollut yöaikaan ja viikonloppuna keskimäärin 0...-3 pascalia ja päiväaikaan -2...-9 pascalia alipaineinen ulkoilmaan nähden,
- Kirjasto on ollut yöaikaan ja viikonloppuna -2...-5 pascalia ja päiväaikaan -4...-8 pascalia alipainein ulkoilmaan nähden,
- luokat 210 ja 212 on ollut yöaikaan ja viikonloppuna -3...-6 pascalia ja päiväaikaan +2...-3 pascalia yli-/alipaineisia ulkoilmaan nähden.

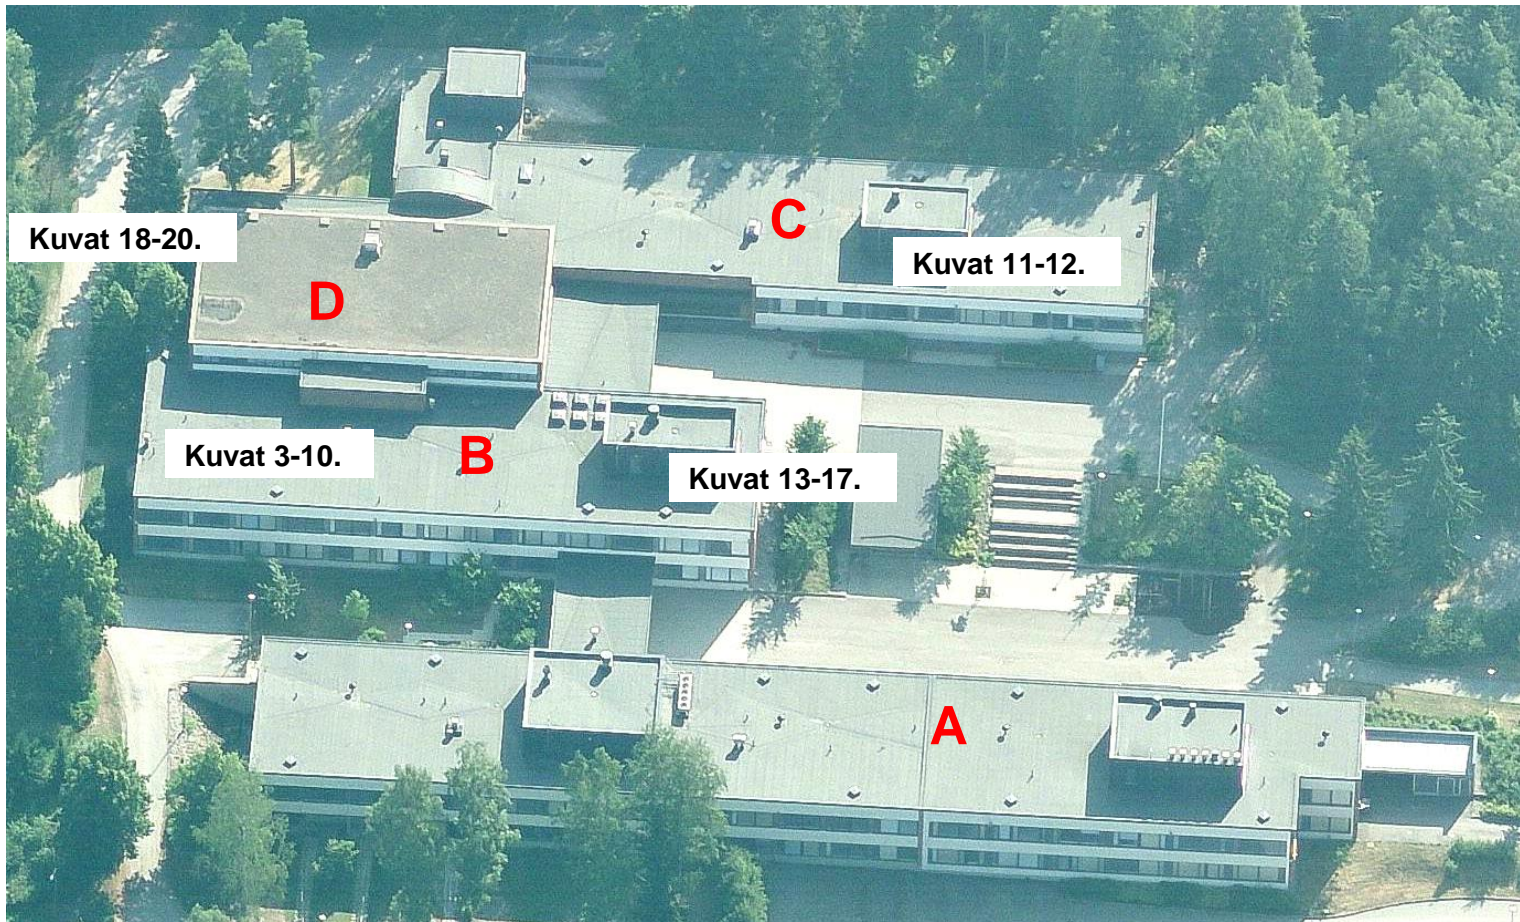
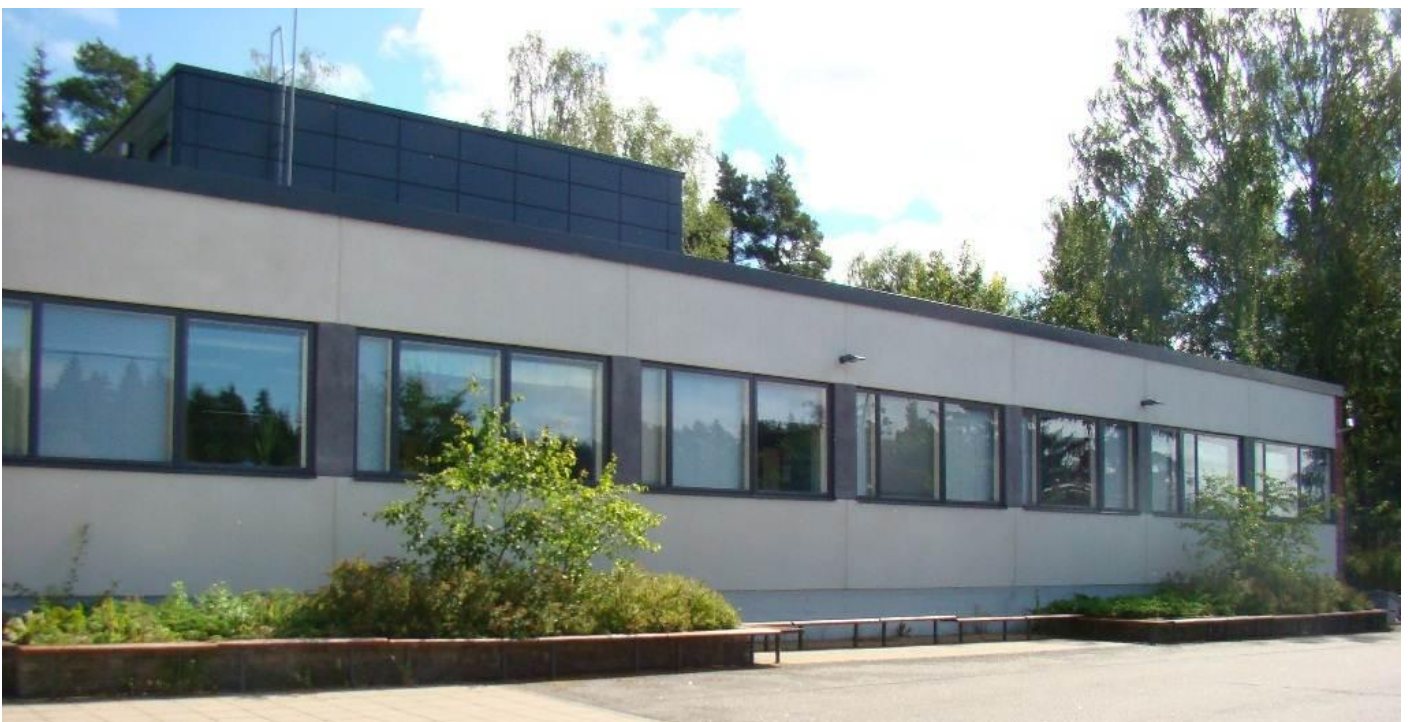
**Kuvat 1, 2.** Tutkimuskohteena on koulurakennus Vantaalla osoitteessa Koivukyläntie 52. Rakennus on rakennettu vuonna 1968 ja sitä on laajennettu ja peruskorjattu vuosina 2003- 2005. Rakennus on kivirakenteinen, kantavina rakenteina ovat betonipilarit ja -palkit, julkisivu on tiilirakenteinen. Rakennuksessa on koneellinen ilmanvaihto.

Sisäilman laatuun liittyvät tutkimukset tehtiin rakennuksen B- ja C-osissa. Sisäilman laatumittauksia on tehty sisäilman mikrobien (sieni-itiöt, bakteerit, sädesienet) - ja haihtuvien orgaanisten yhdisteiden osalta.

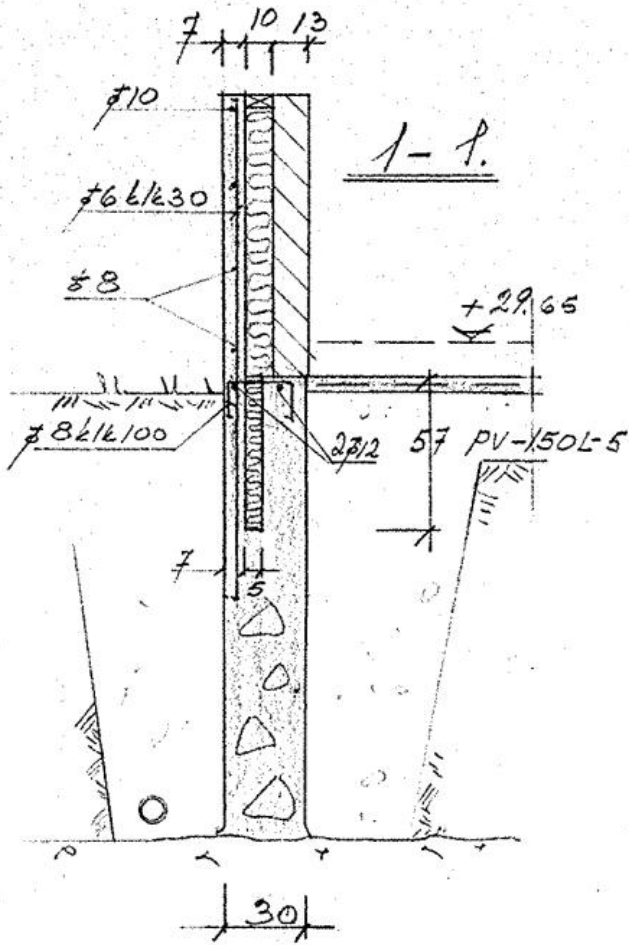
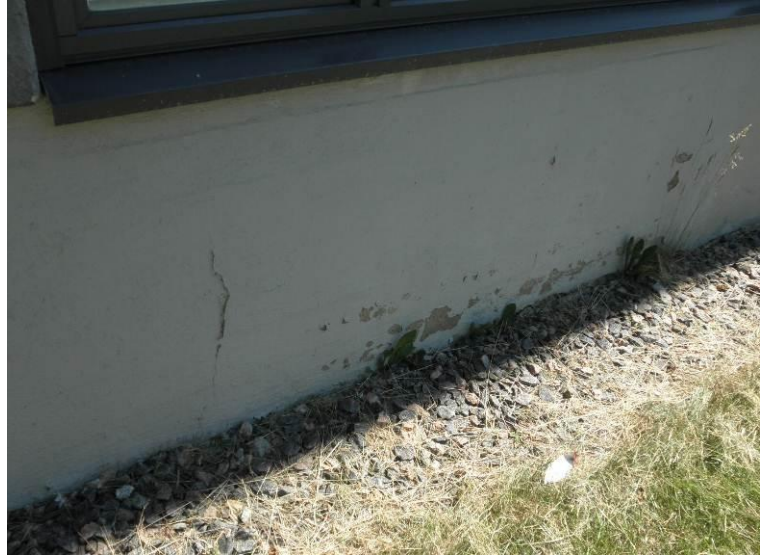
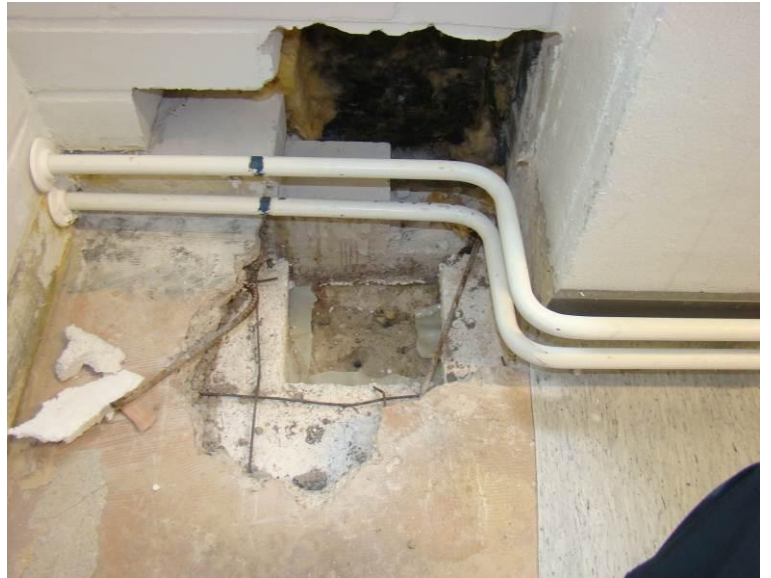
- Luokkahuoneiden 210 ja 212 välissä olevan välinevaraston 211 alueella ulkoseinän eristetilasta ja alapohjan maatyöstä sekoittui ilmaa merkittävässä määrin sisätilaan päin, jolloin ilman mukana voi kulkeutua mikrobeja tai niiden aineenvaihduntatuotteita mahdollisesti epäpuhtaammista rakenteen osista sisäilmaan. Tutkitussa kohdissa alapohjan alemman betonilaatan suhteellinen kosteuspitoisuus oli koholla, eristeen yläpuolisessa betonilaatassa havaittiin poikkeavan korkeita kosteuskokemia pintakosteusilmaisimella biologian luokassa 212. Alueen sokkelissa havaittiin kosteusvaurio, josta oli aiheutunut mikrobivaurio ulkoseinän eristetilään. Biologian luokkaan liittyvässä porrashuoneessa oli kosteusvaurio.

**Kuvat 3, 4, 5.** Luokahuoneiden 210 ja 212 välissä olevan välinevaraston 211 ulkoseinän alaosa on rakentamisajalleen tyypillinen valesokkeli sisäpuolisiin kuorimuurauksineen. Välinevaraston kohdalla maanpinta on hyvin lähellä lattiapintaa ja varaston läheisyydessä sokkelissa on ulkopuolisia vaurioita. Ulkoseinään tehtiin rakenneavaus. Rakenneavauksen mukaan alemman lattialaatan päälle on asennettu muovikalvo, solupolystyreeni lämmöneriste, ylempi teräsbetoni-laatta ja lattiapinnoite. Avauksen yhteydessä alemmaan lattialaattaan tehdyn merkkiainekokeen mukaan alemman laatan ja seinän liittymä ei ole tiivis. Alapohjan maatyöstöstä pääsee sekoittumaan ilmaa lämmöneristekerrokseen ja edelleen sisäilmaan. Alemman laatan suhteellinen kosteuspitoisuus oli koholla. Seinän lämmöneristeestä otetussa materiaalinäytteessä todettiin poikkeavia mikrobeja, joiden olemassaolo viittaa kosteusvaurioon. Ulkoseinään tehdystä merkkiainekokeesta ulkoseinän eristetilasta sekoittui ilmaan merkittävässä määrin sisätilaan. Lattiapinnoitteesta otetussa materiaalinäytteessä ei todettu poikkeavia mikrobilajistoja. Pintakosteusilmamaisimella ei havaittu lattiarakenteissa koholla olevia kosteuslukemia. Seuraavan sivun kuvat on otettu samalla käytävällä olevan luokan 218 väliseinän ja alapohjan liittymästä, jossa on vastaava rakenne ja merkkejä alapohjan painumasta, joka on repinyt lattiapinnoitteen rikki. Liittymää ei voida pitää tiiviinä.

VOC -tulosten mukaan tilan 2-Etyyli-1-heksanolin pitoisuus sisäilmassa oli  $5,0 \mu\text{g}/\text{m}^3$ . Tämä saattaa johtua lattiamateriaaleista. 2-Etyyli-1-heksanolin sisäilman ohjearvo on  $15,0 \mu\text{g}/\text{m}^3$

- Tutkituissa tiloissa esitetään seuraavaa toimintamallia jatkotoimenpiteiksi:
  - Luokkahuoneiden 210 ja 212 välissä olevan välinevaraston 211 alueella korjataan sokkelissa olevat vauriot siten, että veden pääsy alapohjarakenteeseen estyy. Biologian luokassa 212 esitetään lattiapinnoitteen poistoa ja ylemmän lattialaatan kuivaamista. Tilojen 210, 211 ja 212 alueella tiivistetään lattian ylemmän betonilaatan ja ulko-, väliseinien sekä läpivientien väliset liittymät ilmatiiviiksi. Biologian luokassa tiivistetään myös ulkoseinän ja ikkunoiden väliset liittymät. Muissa tiloissa ikkunoiden tiivistystarve tarkastetaan uudestaan lattiativistystyön jälkeen tehtävän merkkiainekokeen yhteydessä. Biologian luokkaan liittyvässä porashuoneessa kosteusvaurioituneen seinän alapäähän tehdään kapillaarisen vedennousun estävä kerros Penetron tai vastaavalla menetelmällä. Vaurioituneet pinnoitteet uusitaan. Korjauksen laajuus määritetään kosteusmittauksin, korjaustavasta ja laaditaan erillinen ohje.

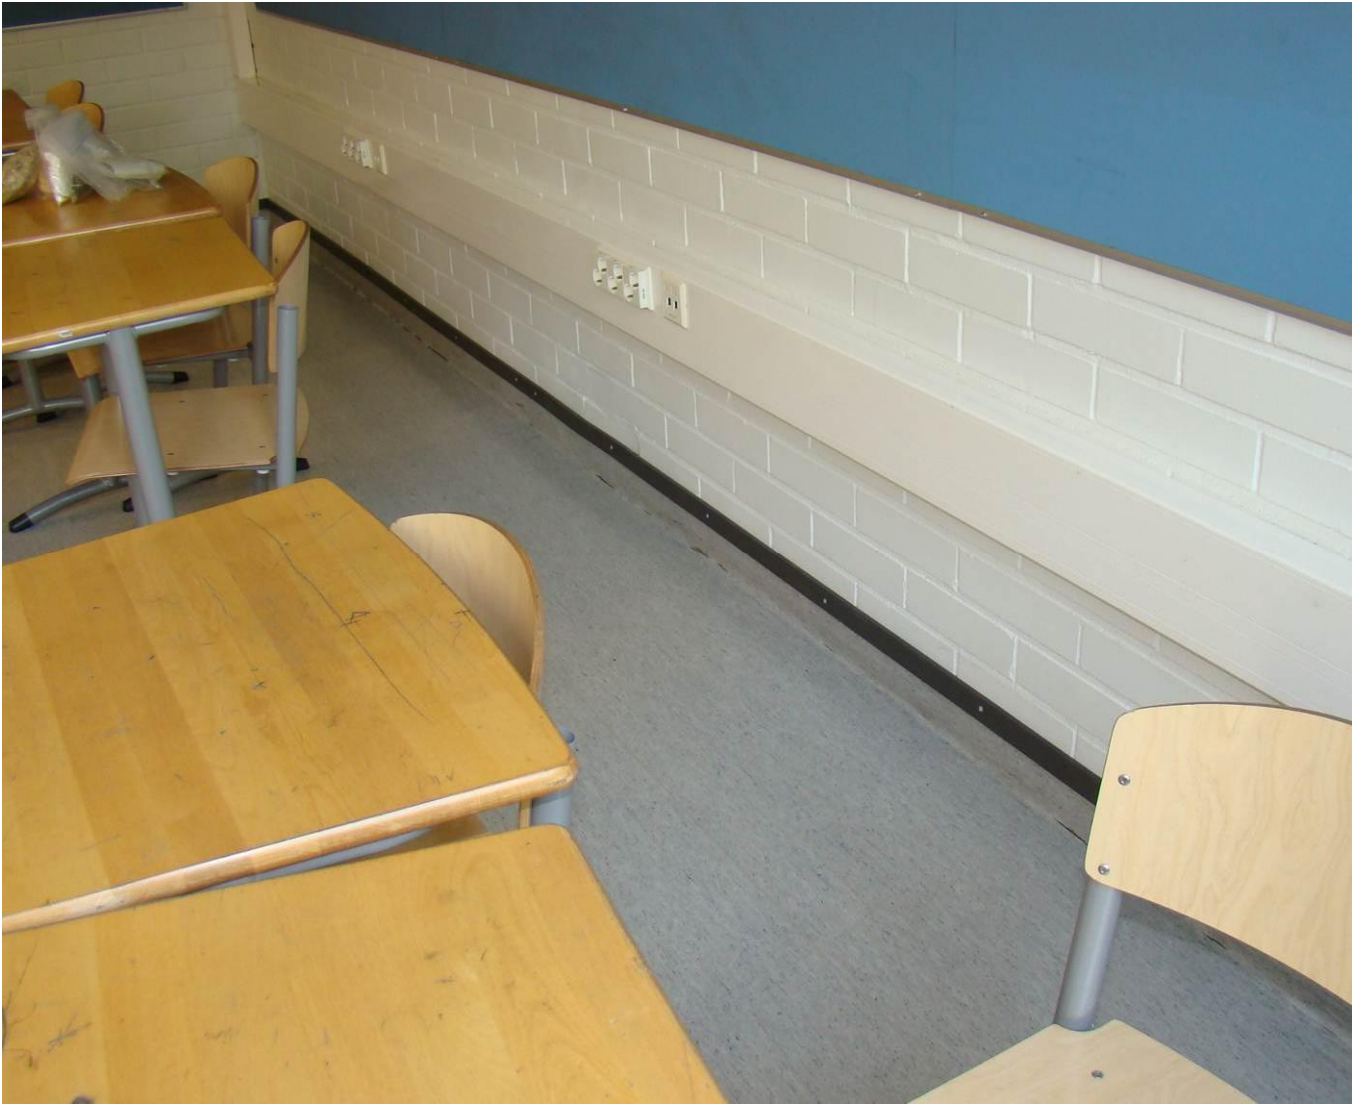
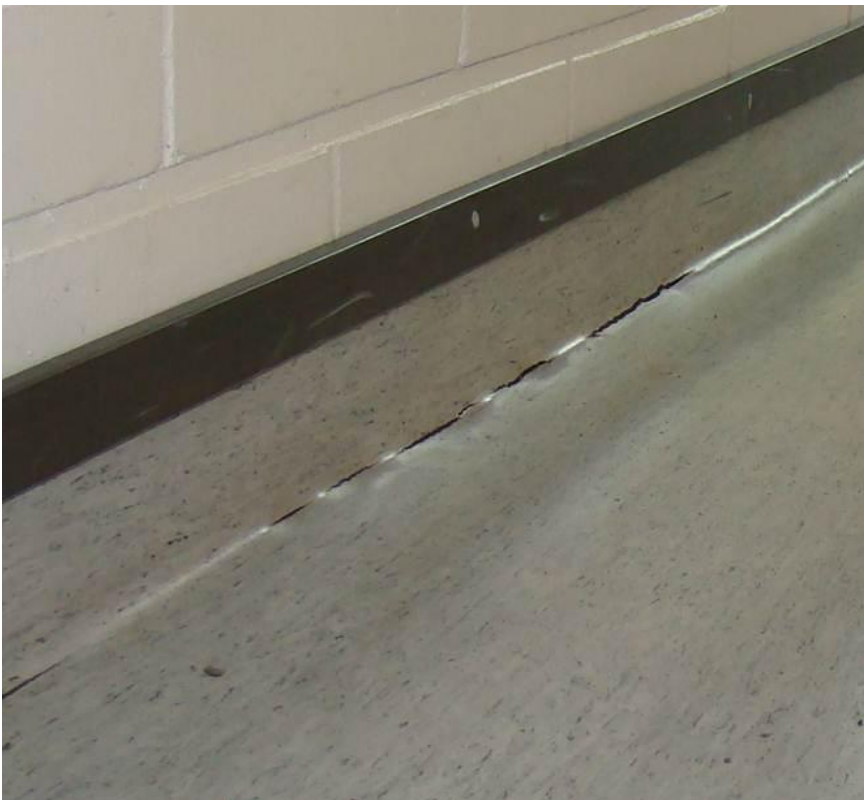
**Kuvat 6, 7.** Luokkahuoneen 218 ja käytävän väliseinä- ja lattialiittymä. Käytävän ja luokan välinen tiiliseinä menee ylemmän betonilaatan läpi.

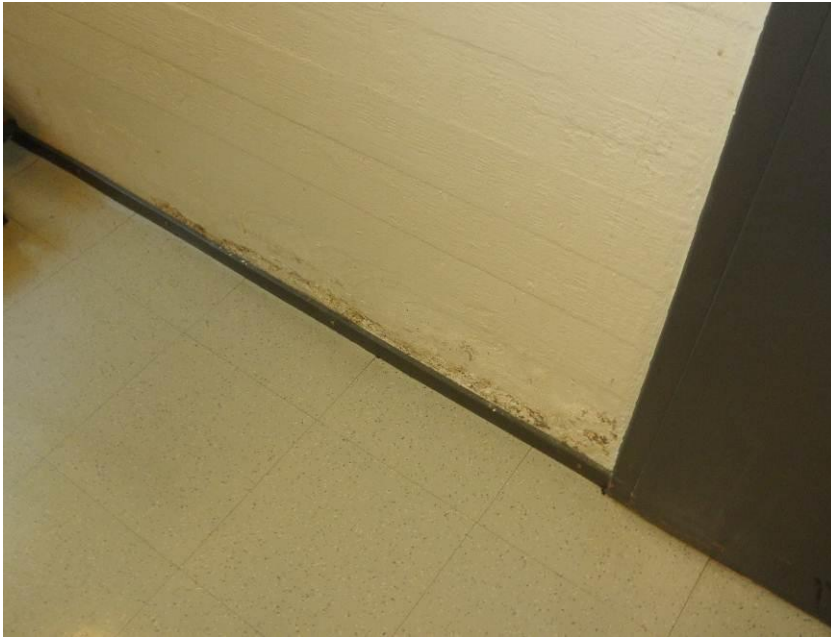
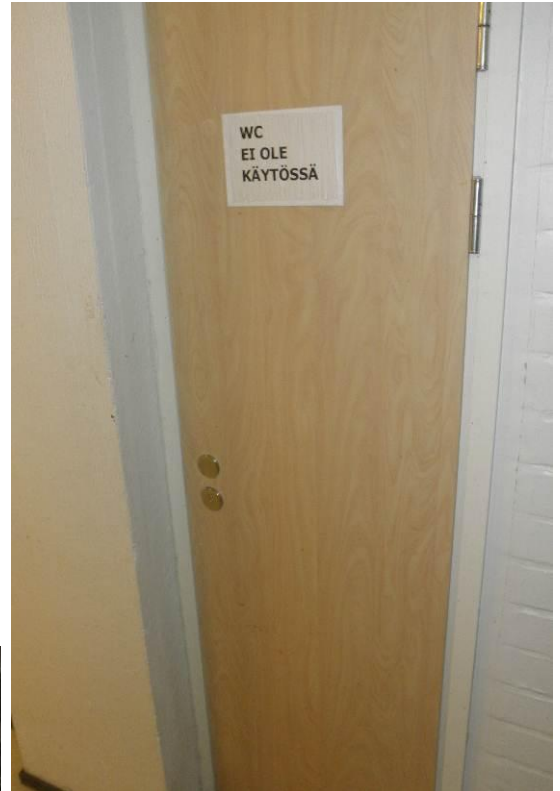
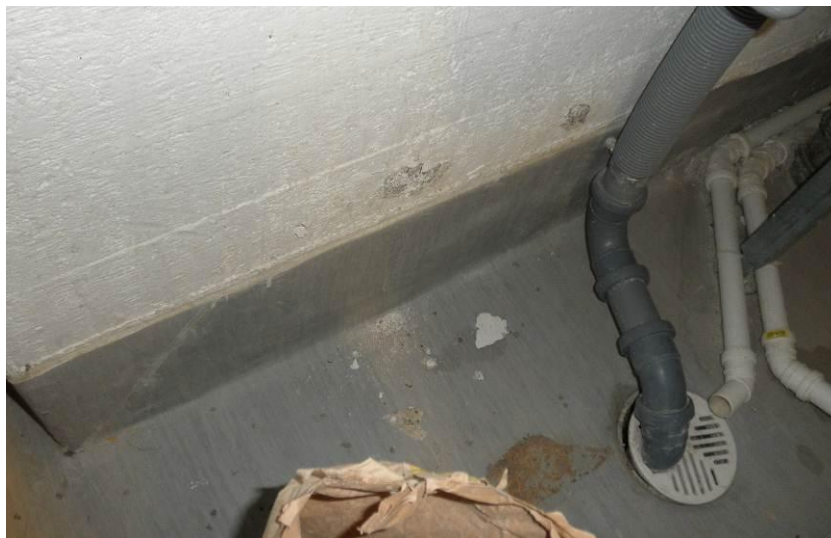
**Kuvat 8, 9, 10.** Luokkahuoneisiin 210 ja 212 ja niiden välissä olevan välinevaraston 211 käytävään liittyvän porrashuoneen seinän alaosassa havaittiin kosteusvaurio. Pinnoitteet olivat vaurioituneet sekä porrashuoneen että portaaseen liittyvän ilmanvaihtokonehuoneen puolella. Ilmanvaihtokonehuoneessa oli mikrobiperäinen haju. Epäpuhtaudet voivat päästä tuloilmakoneessa olevien ilmavuotojen kautta sisäilmaan. Konehuoneen käsienspesuallasta käytetään hiekoitussoran säilytykseen, jolloin normaali käyttö estyy ja vesilukot pääsevät kuivamaan, aiheuttaen viemäriperäisen ilman pääsyn konehuoneeseen. Porrashuoneessa on käytöstä poistettu WC-tila, joissa oli viemäriperäistä hajua, hajuun syynä oli kuivana oleva vesilukko. Porrashuoneen ja tukittujen luokkien alapohjan maatayttö on suoraan yhteydessä toisiinsa ilman seinien muodostamia esteitä.

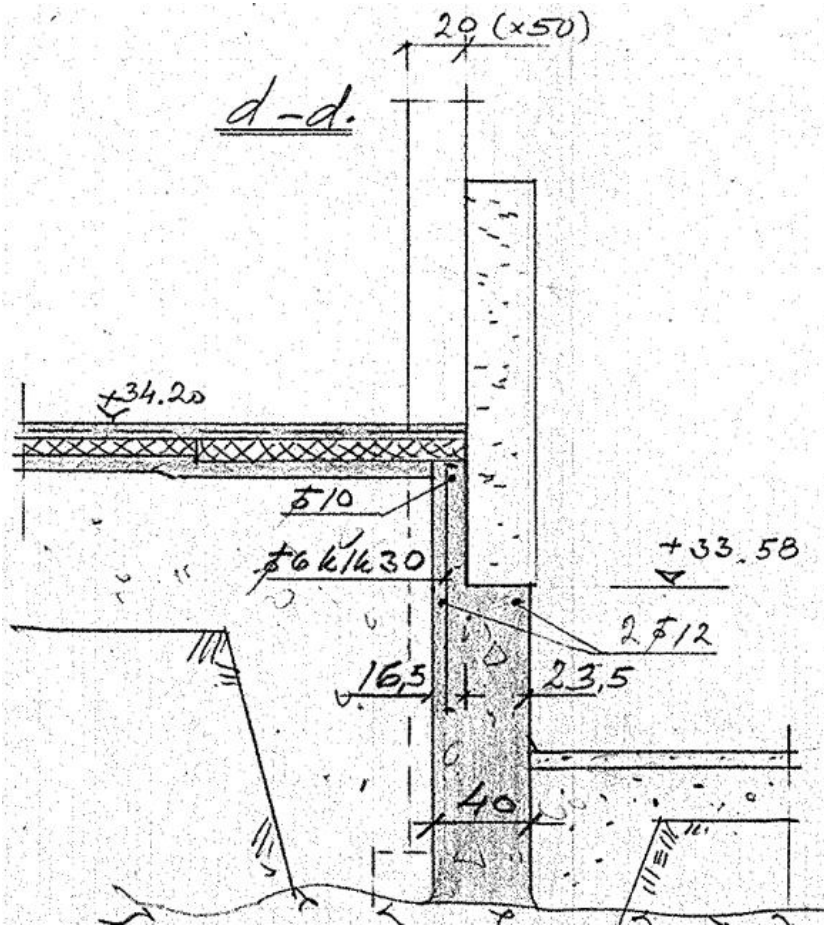
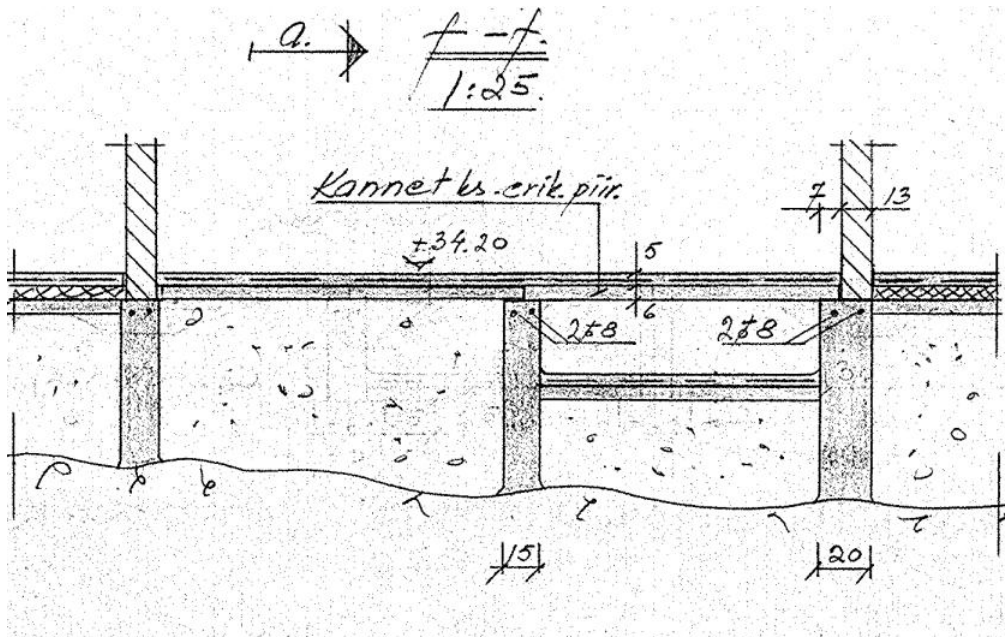
- Luokkahuoneessa 327 ulkoseinän ja alapohjan liittymän kautta sekoittuu luokan sisäilmaan melko merkittävässä määrin ilmaa alapohjan maatäytöstä. Ilman kulkutuessa maaperästä sisätilaan voi se tuoda mukanaan epäpuhtauksia, jotka aiheuttavat oireilua. Käytävän puolella on vastaavanlainen rakenne, jossa käytävän ja luokan välinen tiiliseinä menee ylemmän betonilaatan läpi.

**Kuvat 11, 12.** Luokkahuoneessa 327 tehdyn merkkiainekokeen mukaan ulkoseinän ja alapohjan liittymän kautta sekoittuu luokan sisäilmaan merkittävässä määrin ilmaa alapohjan maataytöstä. Ilman kulkeutuessa maaperästä sisätilaan voi se tuoda mukanaan epäpuhtauksia, jotka aiheuttavat oireilua. Käytävän puolella on vastaavanlainen rakenne, jossa käytävän ja luokan välinen tiiliseinä menee ylemmän betonilaatan läpi.

- Luokkahuoneessa 327 tiivistetään ulko- ja väliseinien ja alapohjan ylemmän betonilaatan liittymä ilmatiiviiksi. Luokassa tiivistetään myös ylemmän betonilaatan talotekniset läpiviennit alapohjan ylemmän betonilaatan tasossa ilmatiiviiksi.

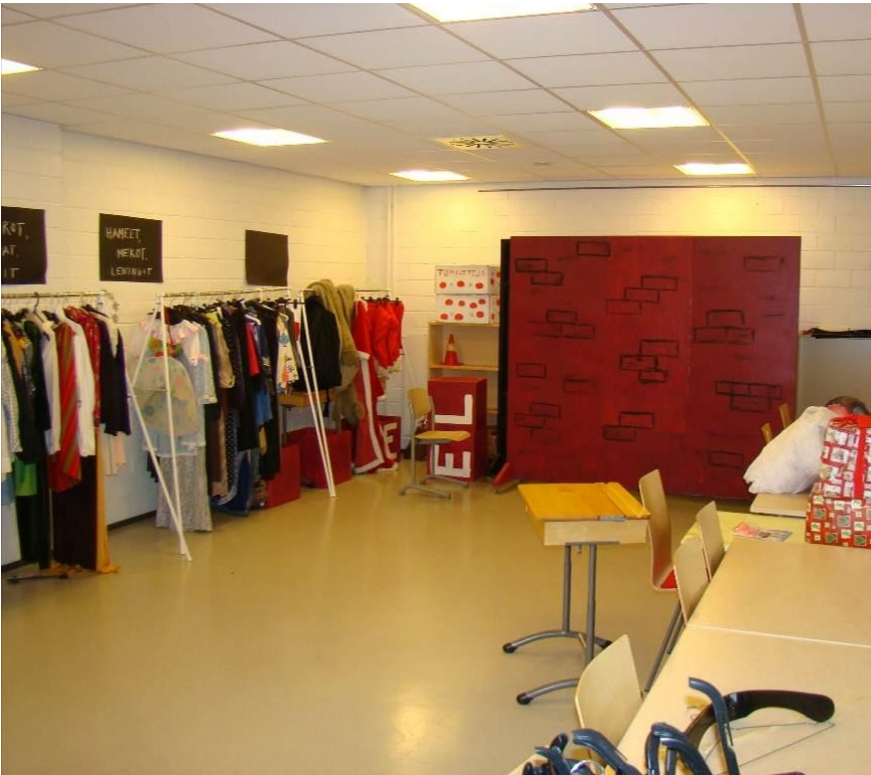
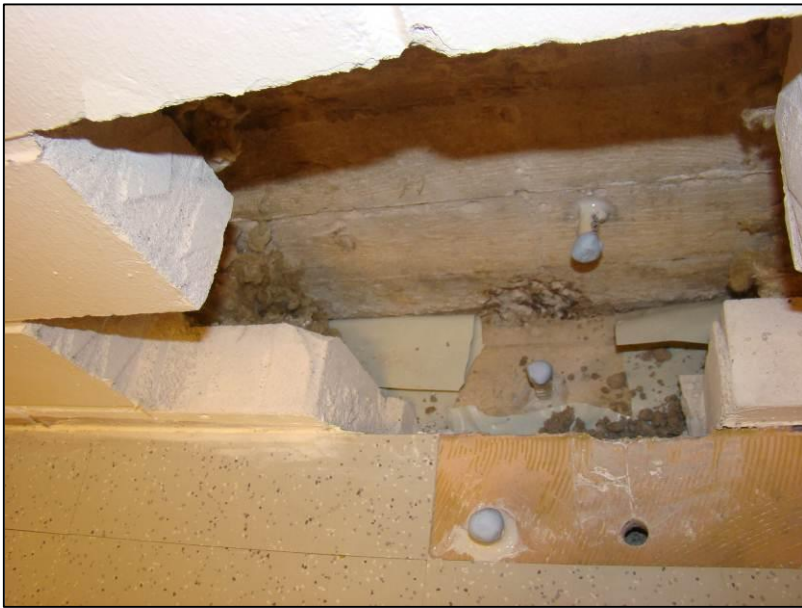
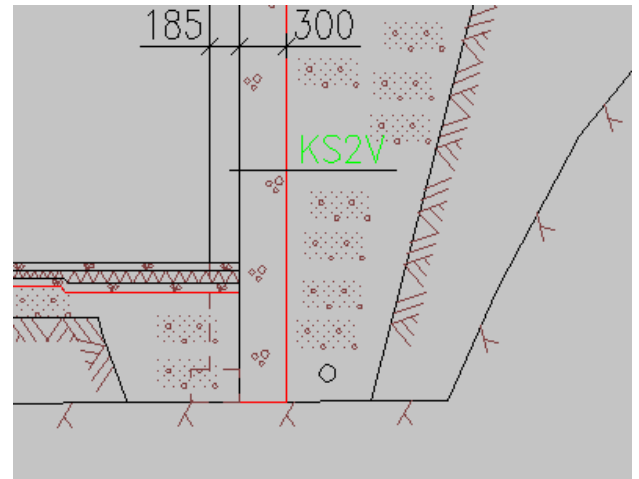
- Hiljaisen työskentelyn tilassa 207 maata vasten olevan seinän eristetilassa havaittiin mikrobiperäistä hajua, eristetilassa olevassa muovikalvossa oli poikkeavaa mikrobikasvustoa. Ylemmän laatan ja ulkoseinän liittymä ei ole tiivis, maata vasten olevan seinän eristetilän epäpuhdasta ilmaa sekoittuu merkittävässä määrin sisäilmaan. Sisätilaan rajoittuvassa ylemmässä betonilaatassa ja lattiapinnoitteissa ei havaittu poikkeavuutta. Alemman laatan ja ulkoseinän suhteellinen kosteuspitoisuus oli koholla. Seinän anturan ja lämmöneristeen välisestä muovista otetussa materiaalinäytteessä todettiin poikkeavaa mikrobikasvustoa. Kirjaston 208 yhdessä pilarissa havaittiin kosteusvaurio. Pilarin alapään suhteellinen kosteuspitoisuus oli koholla. Ylemmän laatan ja ulkoseinän liittymässä ha-

**Kuvat 13, 14, 15.** Hiljaisen työskentelyn tilassa 207 havaittiin tutkimusten aikana mikrobiperäinen haju lattia- ja ulkoseinärakenteesta. Yleinen huoneessa olevan tunkkaisen / mikrobiperäisen hajun lähde saattaa olla tiloissa säilytetyt vaatteet. Tilan kohonnut TVOC -pitoisuus ja yksittäiset suuret yhdistepitoisuudet viittaavat vaatteissa käytettyihin aineisiin.

Ulkoseinä on kokonaan maata vasten. Ulkoseinään tehtiin rakenneavaus. Rakenneavauksen mukaan alemman lattialaatan päälle on asennettu muovikalvo, kevytsora, ylempi teräsbetonilaatta ja lattiapinnoite. Eristettiin tehdyn merkkiainekokeen mukaan ylemmän laatan ja seinän liittymä ei ole tiivis, ilmaa sekoittuu merkittävästi sisäilmaan. Alapohjan alemman betonilaatan ja maata vasten olevan ulkoseinän suhteellinen kosteuspiitoisuus oli koholla. Seinän anturan ja lämmöneristeen välisestä muovista otetussa materiaalinäytteessä todettiin kohonnut bakteeripitoisuus ja kosteusvaurioon viittaavaa homesienikasvustoa. Lattiapinnoitteesta otetussa materiaalinäytteessä ei todettu poikkeavia mikrobilajistoja. Pintakosteusilmamaisimella ei alapohjan ylemmässä betonilaatassa havaittu koholla olevia kosteuskokemia.

- Hiljaisen työskentelyn tilassa 207 ja kirjastossa 208 alapohjan ylemmän betonilaatan ja sen lävistävien rakenteiden kuten ulko-, väliseinien, pilarien ja taloteknisten läpivientien liittymät tiivistetään ilmatiiviiksi. Lisäksi tiivistetään maata vasten olevan sisäpuolisen kuorimuurauksen kaikki liittymät kuten liittymät pilareihin ja välipohjaan ilmatiiviiksi. Tiivistystöiden yhteydessä avataan opetusvälinevaraston ja tilan 207 välisen tiiliseinän alanurkka maanvastaisen seinä puolelle ja tiivistys ulotetaan opetusvälinevaraston puolelle. Samalla tarkastetaan ulottuvatko väliseinät ylemmän betonilaatan lävitse. Kirjaston 208 kosteusvaurioituneen pilarin ala-

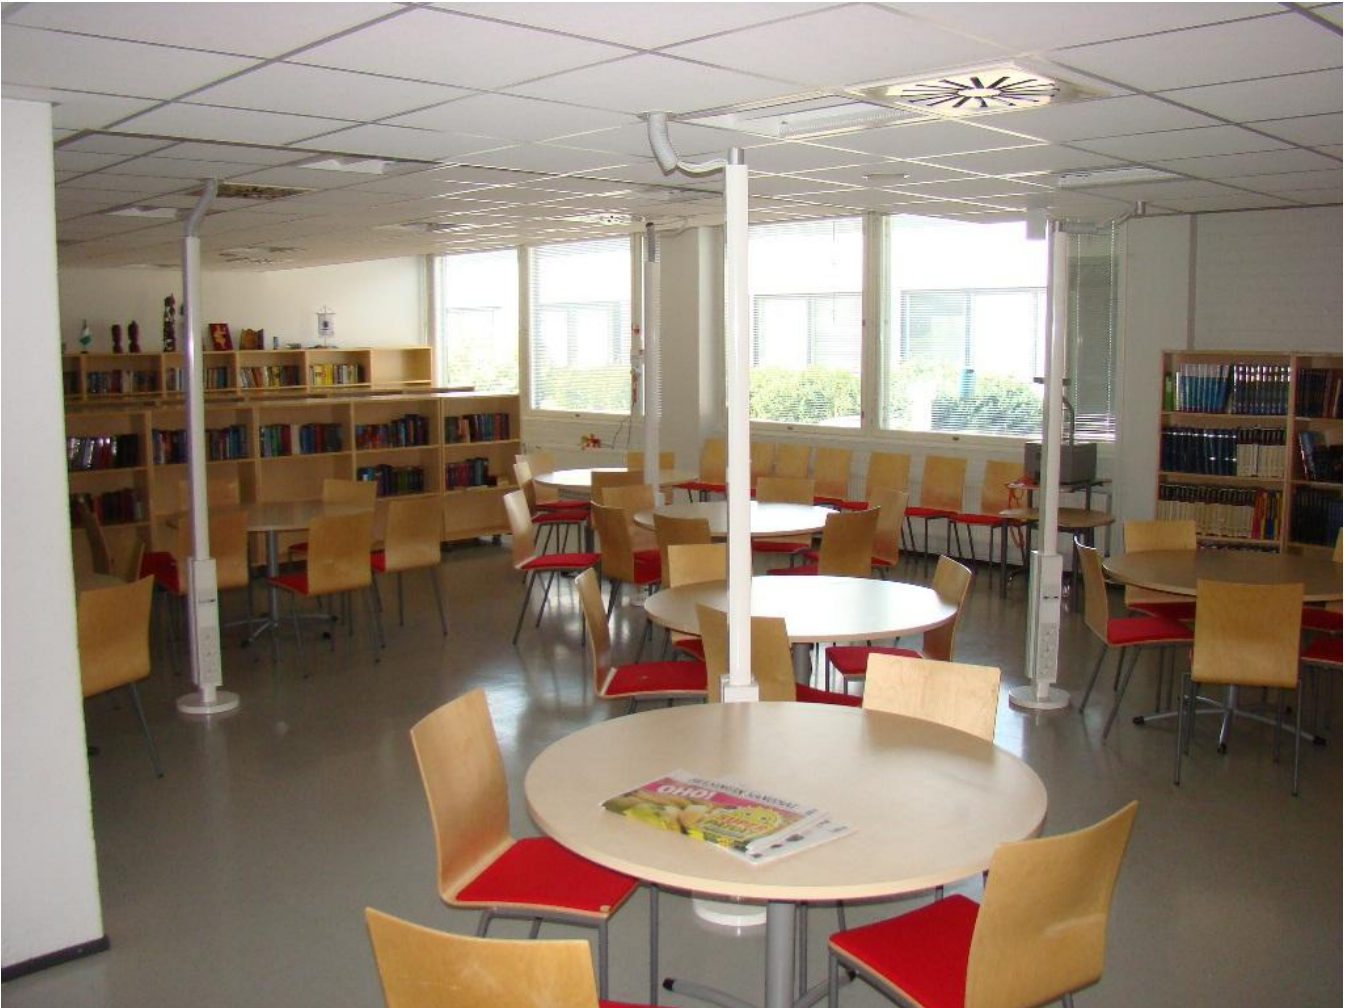
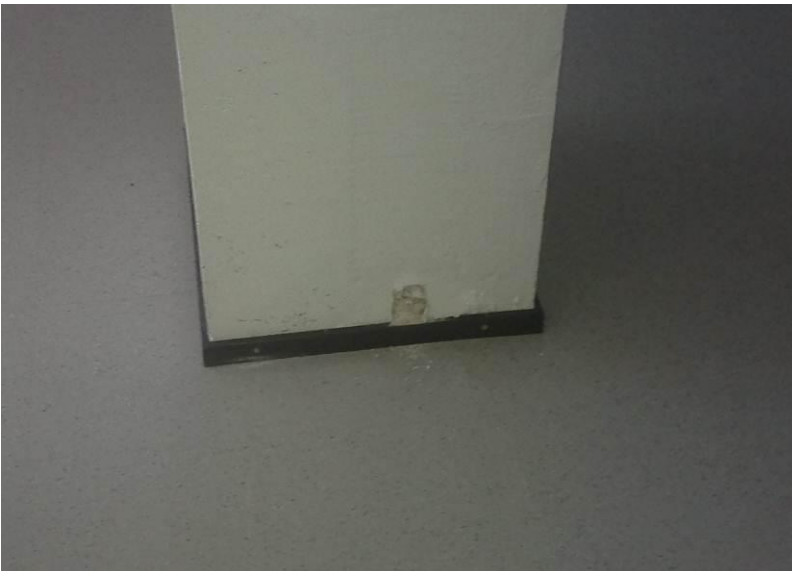
**Kuvat 16, 17.** Kirjaston 206 pilarien alaosissa näkyi kosteusjälkiä. Tilassa pintailmaisimella tehdyssä kosteuskartoituksessa saatiin paikoin kohonneita lukuarvoja. Kartoituksen perusteella tehtiin tarkat kosteusmittaukset porareikämenetelmällä, jolloin yhdessä mittauspisteessä todettiin rakenteen suhteellisen kosteuden olevan koholla.

päähän tehdään kapillaarisen vedennousun estävä kerros Penetron tai vastaavalla menetelmällä ennen tiivistystöitä.

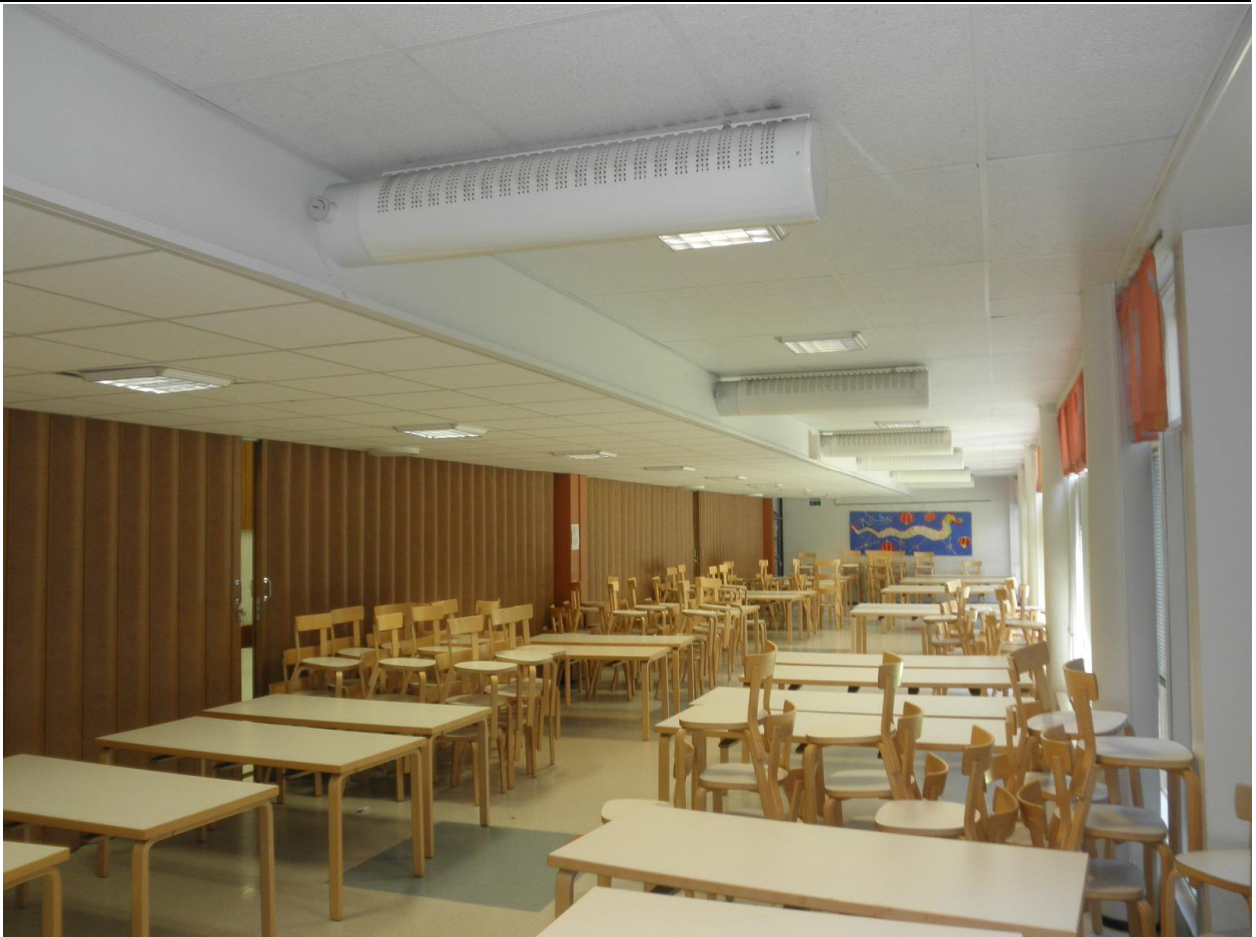
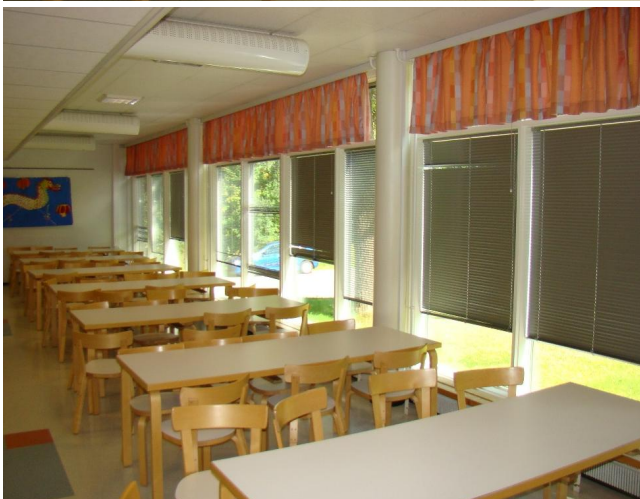
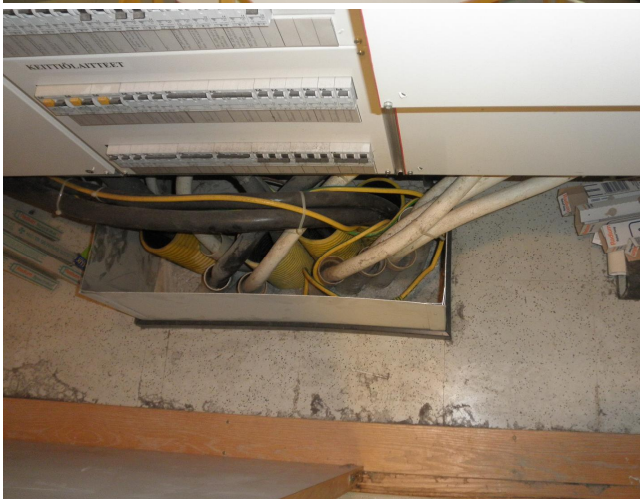
- Ruokailutilan 242 ulkoseinän ja lattian liittymässä havaittiin mikrobiperästä hajua. Haju oli voimakkainta pilarien lähetyvillä ja päätyseinässä. Ulkoseinien eristetilasta sekoittui ilmaa merkittävässä määrin sisätilaan päin lattia- ja ulkoseinärakenteen liittymästä sekä pitkällä sivulla ikkuna- ja ulkoseinärakenteen liittymästä.

**Kuvat 18, 19, 20.** Ruokalan ulkoseinän ja lattian liittymässä havaittiin mikrobiperästä hajua. Haju oli voimakkainta pilarien lähetyvillä ja päätyseinässä. Ruokalan julkisivun ja päädyn Ulkoseiniin tehdyissä merkkiainekokeissa ulkoseinien eristetilasta sekoittui ilmaa merkittävässä määrin sisätilaan päin lattia- ja ulkoseinärakenteen liittymästä sekä vähäisessä määrin pitkällä sivulla ikkuna- ja ulkoseinärakenteen liittymästä.

Alimmassa kuvassa on läpivientejä keittiössä olevassa sähkökaapissa.

- Ruokailutilan 242 alueella tiivistetään lattian ylemmän betonilaatan ja ulkoseinien väliset liittymät ilmatiiviiksi. Tilassa ikkunoiden tiivistystarve tarkastetaan uudestaan lattiatiivistystyön jälkeen tehtävän merkkiainekokeen yhteydessä.
