Liite 7.1

Talotekniset tutkimukset

Simonkylän koulu
Koivukyläntie 52, Vantaa
4.11.2012

Tarkastuskäynti ja raportointi on tehty LVI ja rakennusautomaatioasiantuntijoiden toimesta kiinteistössä 20.9.2012 tehdyn tarkastuksen perusteella.

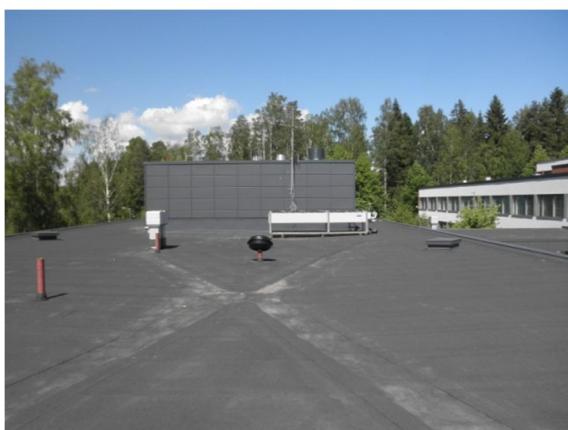
Kuva 1. Vesikatolle on rakennettu ilmanvaihtokonehuoneita, jonne on sijoitettu luokkia palvelevat koneet.

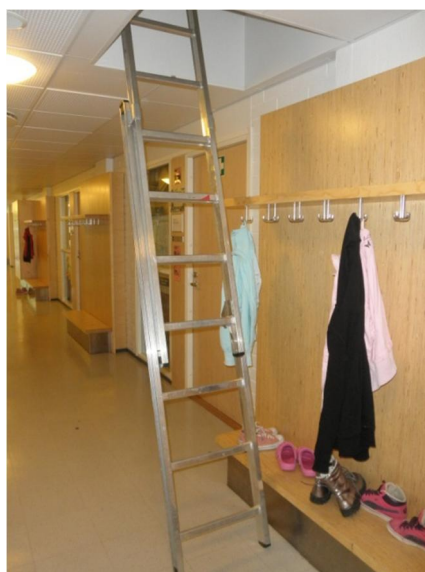
Kuva 2. Vuonna 2002 rakennettuihin konehuoneisiin pääsee vain vesikatolta tai käytävien kattoon asennettujen luukkujen kautta.

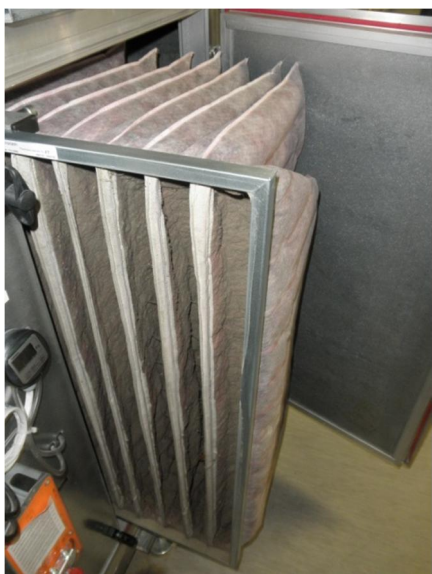
Suodattimet uusitaan kerran vuodessa. Tarkastusajankohtana 20.8.2012 suodattimet olivat kohtalaisen likaantuneet. LTO-patterin etupinnalla havaittiin paikallinen likakertymä, joka on voinut syntyä suodattimen rikkoontumisen tai suodatinkasettien välisen tiivisteiden uupumisen seurauksena.

Kuva 3. TK07 tuloilmasuodatin.

- Tuloilmasuodattimet vaihdetaan 2 kertaa vuodessa, poistoilmasuodattimet tarpeen mukaan, paine-eron perusteella
- Kun koulun tiloissa on iltakäyttöä, esimerkiksi vanhempainiltoja, ilmanvaihto pitää kytkeä käyntiin joko aikaohjelmaa muuttamalla tai vahtimestarin huoneessa sijaitsevilla lisäaikakytkimillä.

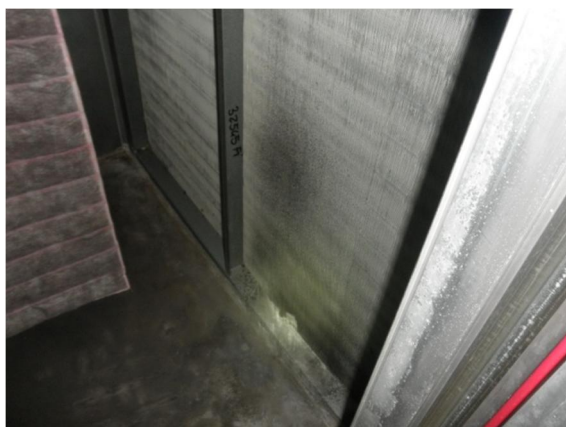
Kuva 4. Patterin etupinnalla on likaa, mikä viittaa suodattimen ohivuotoon tai rikkoontumiseen.

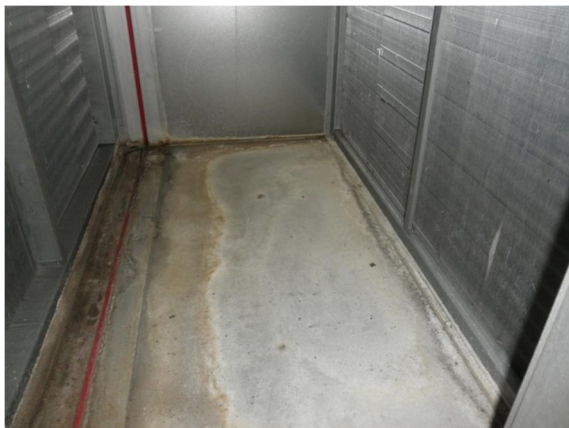
Suodatinkammion ja LTO-patterin takana sijaitsevan kammion pohjalla on kastumisjälkiä ja hapettumaa, jotka ovat todennäköisesti seurausta lumen pääsystä suodattimille.

Kuva 5. Vanhoja kastumisjälkiä LTO- ja lämmityspatterien välisessä kammiossa.

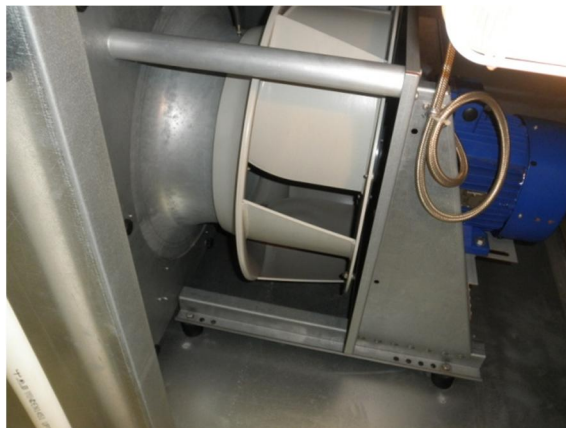
Kuva 6. TK07 tuloilmapuhallin kammioineen on puhdas.

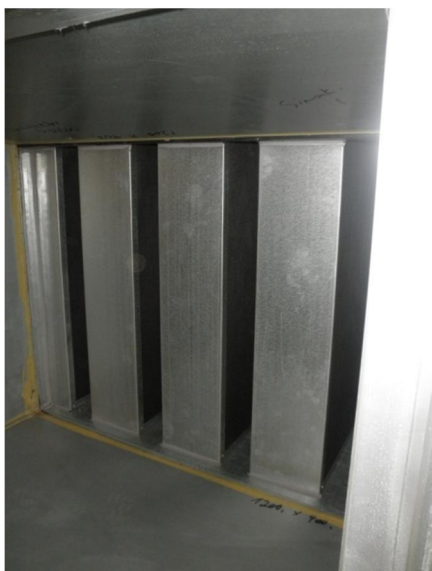
Kuva 7. TK07 äänenvaimennin, joka sijaitsee tuloilmapuhaltimen painepuolella.

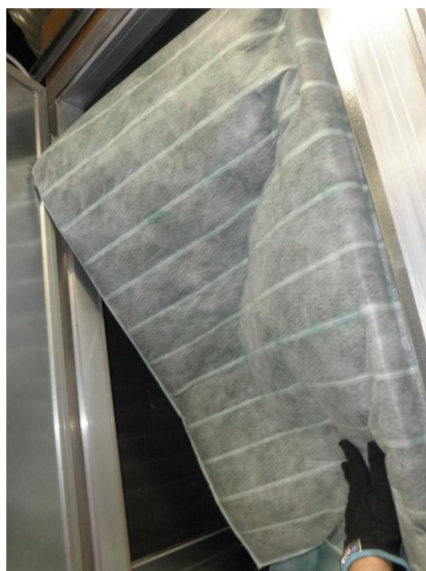
Poistoilmakoneen PK07 suodatin oli kohtalaisen likaantunut. Poistoilmasuodattimella ei ole vaikutusta tuloilman laatuun ja ilmanvaihtokoneen säätöautomaattikka pitää ilmavirran vakiona suodattimen likaantumisasteesta riippumatta, joten poistoilmasuodattimet voidaan käyttää loppuun ja vaihtaa vasta, kun paine-eron maksimiarvo saavutetaan.

Kuva 8. PK07 poistoilmasuodatin.

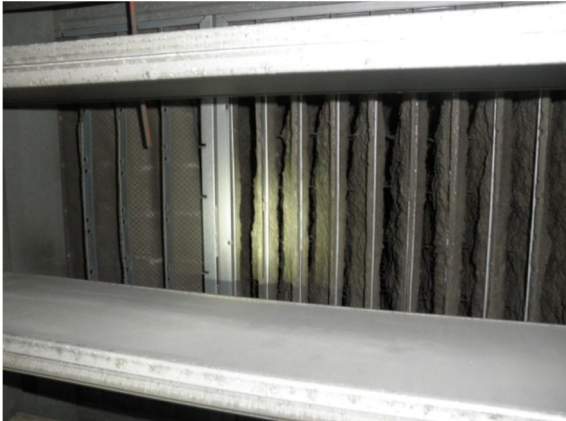
TK01:ssä oli asennettuna eri tyyppisiä suodattimia rinnakkain. Suodattimet olivat varsin likaiset ja lähellä käyttöikänsä loppua, mikä ilmenee suodattimen takapinnan tummumisena, ks. kuvat 9 ja 10. Kuvan 10 punertavat suodattimet ovat F7-luokkaa, mutta etualalla olevien suodattimien luokkaa ei saatu selville.

Kuva 9. TK01 suodattimet ulkoilmakammion puolelta valokuvattuina.

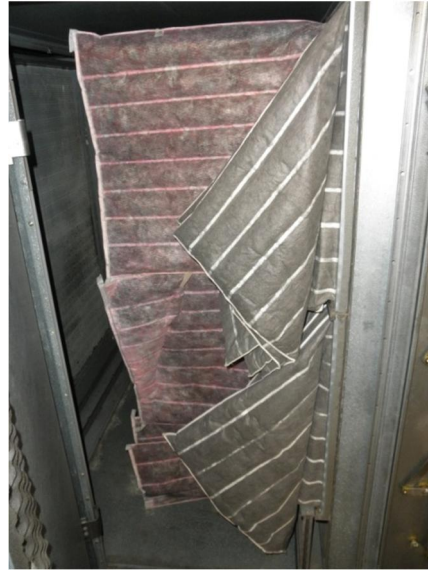
Kuva 10. TK01 tuloilmasuodattimina oli rinnakkain kahta eri tyyppistä suodatinta.

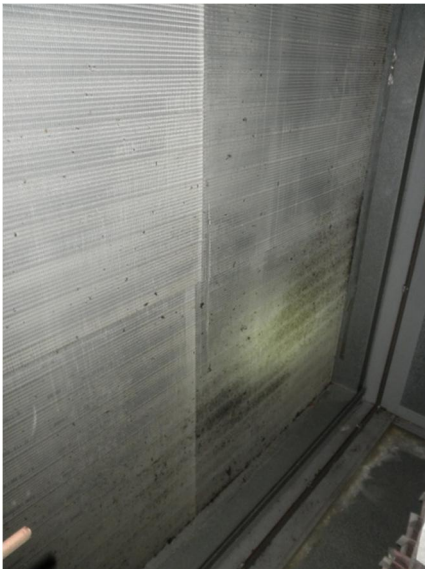
Kuva 11. Myös TK01 LTO-patterin etupinta on lievästi likaantunut.

- Poistoilmakoneen äänenvaimentimen ja tuloilmakoneen LTO-patterin etupinnan puhdistus

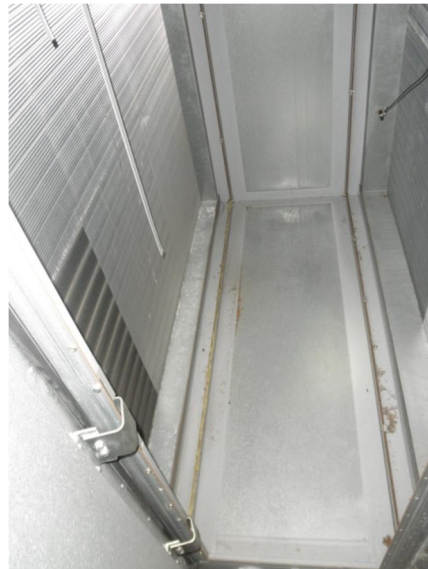
Kuva 12. LTO- ja lämmityspatterien välinen kammio oli puhdas.

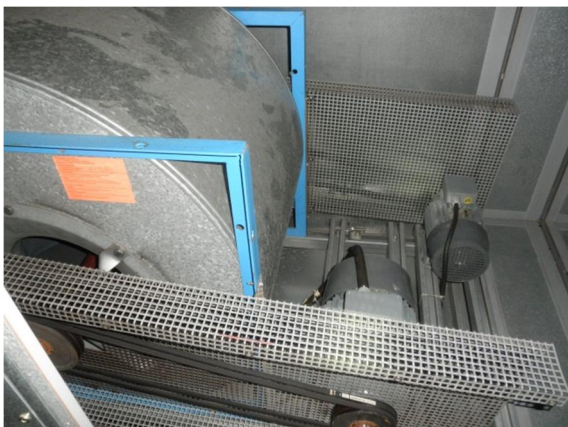
Kuva 13. TK01 tuloilmapuhallin on 2-nopeuksinen. Kiilahihnat olivat kunnossa ja siipipyörä puhdas.

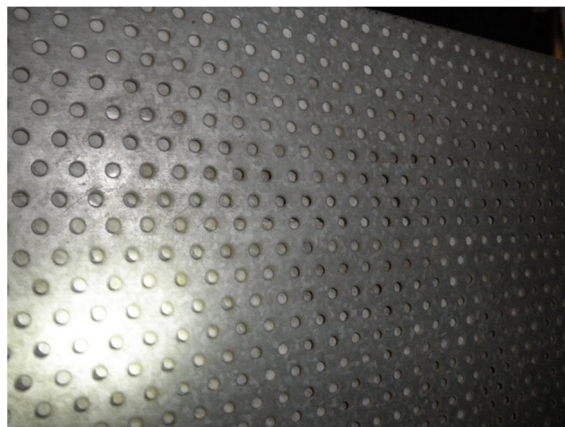
Kuva 14. TK01 ulkoilmakammiossa on äänenvaimenninrakenne, joka koostuu muovikalvolla ja rei'itetyllä peltilevyllä päällystetystä mineraalivillasta.

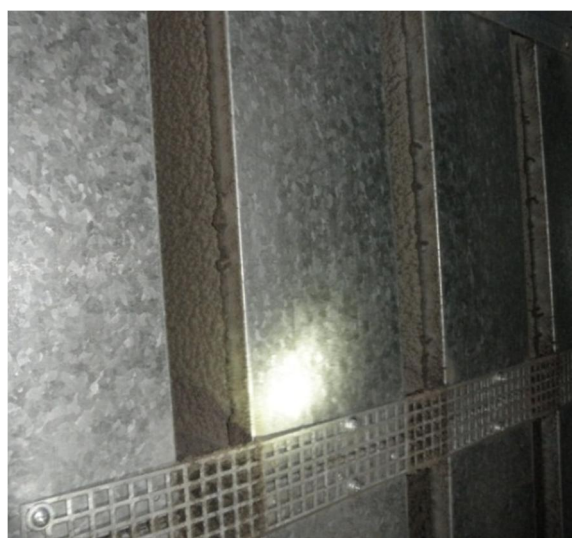
Kuva 15. TK01PF01 äänenvaimennin on lamel-livaimennin, jossa on runsaasti pölykertymää.

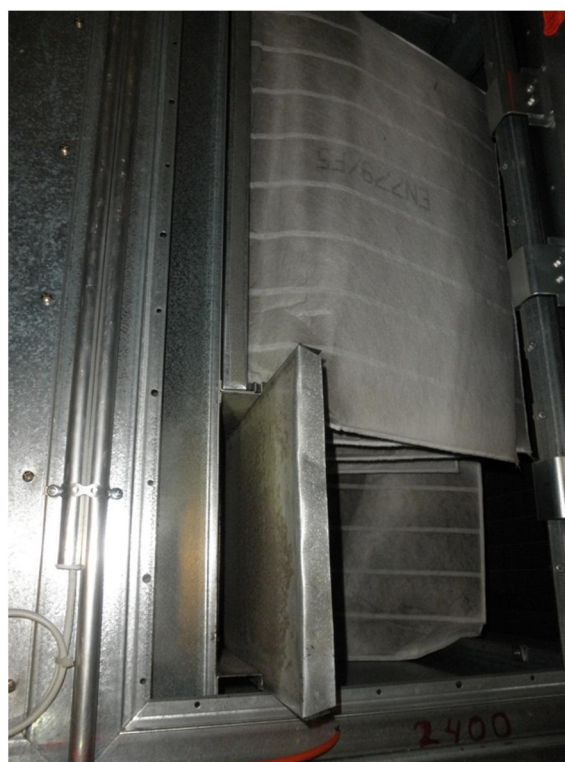
Kuva 16. TK01PF01 poistoilmasuodattimet.

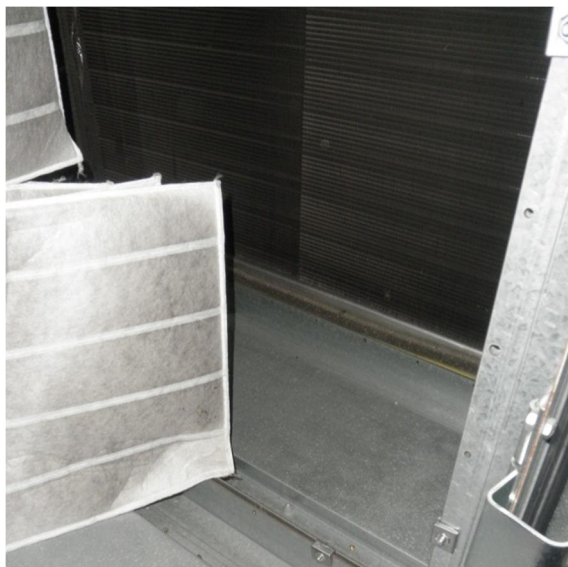
Kuva 17. TK01PF01 suodatinkammio ja LTO-patternin etupinta ovat puhtaat.

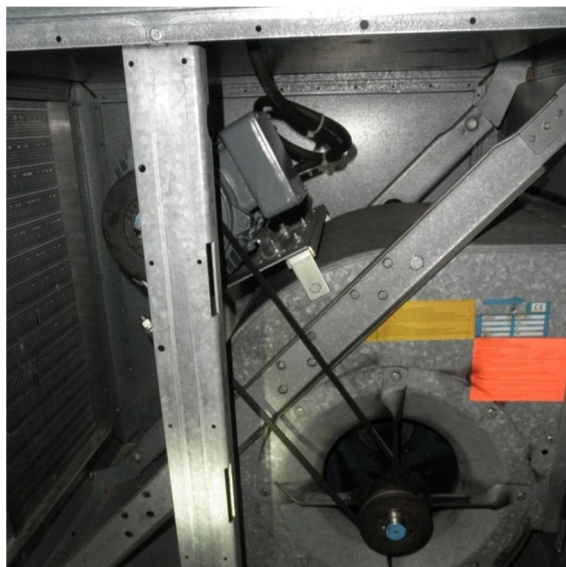
Kuva 18. PF01 poistoilmapuhallin.

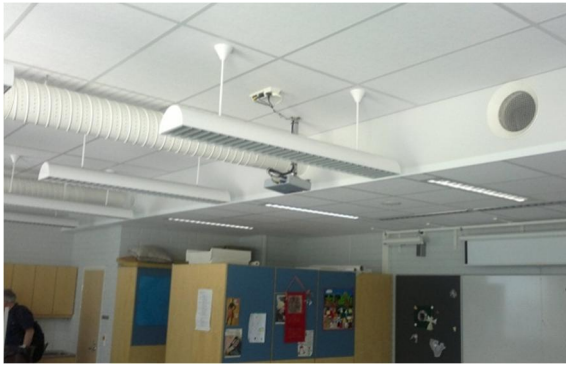
Kuva 19. Luokkien tuloilmalaitteina käytetään suutinkanavia ja poistoilmalaitteena imukartiolla ja suojaverkolla varustettua kanavaa (kuvan oikeassa reunassa).

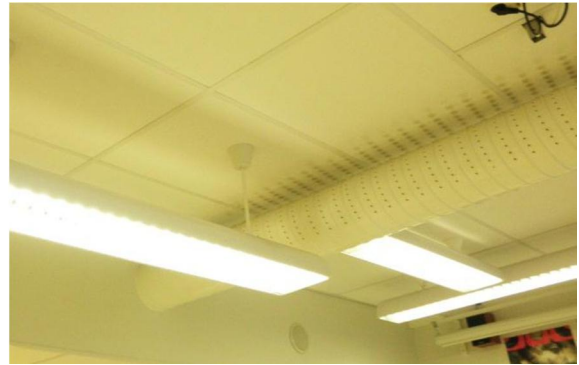
Kuva 20. Puhallusjälkiä luokan katossa.

Muutamissa luokissa, esimerkiksi tekstiilityöluokassa, havaittiin lähelle kattoa asennetun suutinkanavan yläpuolella akustolevyjen likaantumista tuloilmasuihkujen vaikutuksesta. Pöly on peräisin huoneilmasta, koska tuloilmakanavisto oli puhdas.

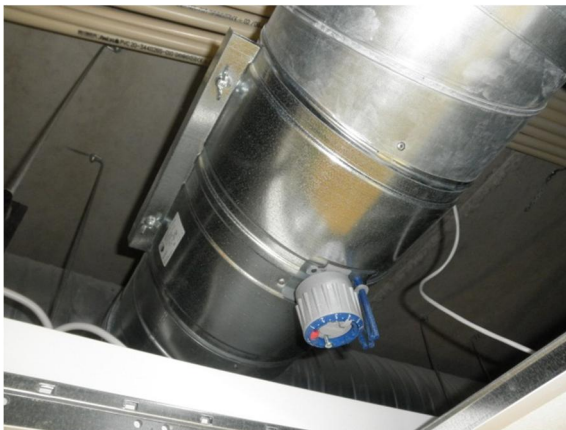
Kuva 21. Luokkien ilmanvaihtokanavien säätöpellit ovat mallia, joka toimii myös puhdistusluukkuna.

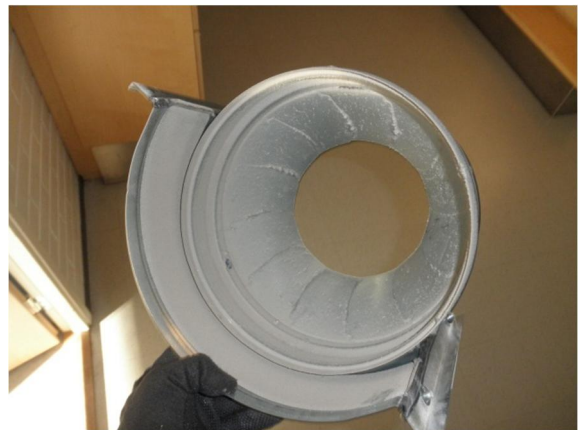
Kuva 22. Luokan poistoilmakanavan säätöpelti irrotettuna. Säätöpellissä on pölykertymää, mutta pölyn määrä on niin vähäinen, ettei se vaikuta toimintaan.

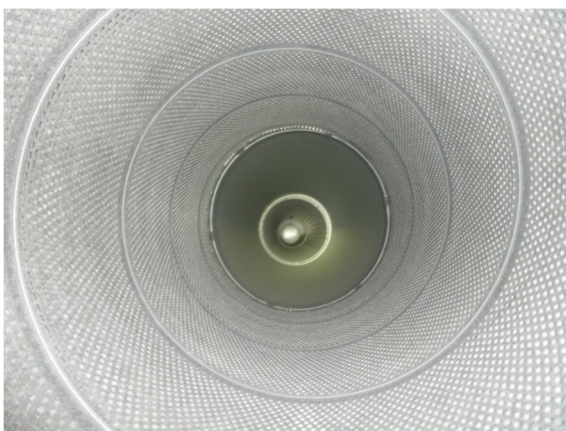
Kuva 23. Tuloilmakanavan (kytkentäkanava) äänenvaimennin on puhdas ja äänenvaimenninmateriaalin pinta suojattu.

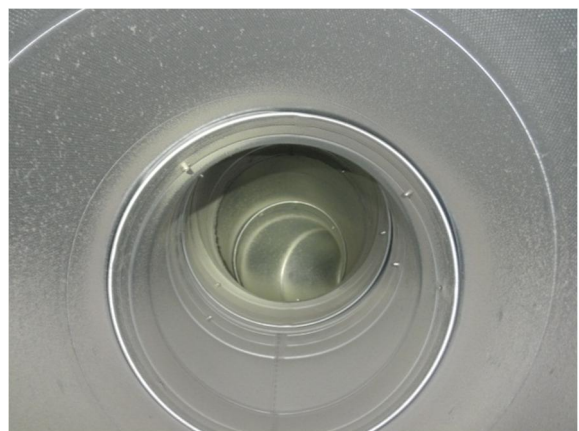
Kuva 24. Pölykertymää poistoilmakanavassa.

Poistoilmakanavissa havaittiin käytönaikaista pölykertymää, mutta pölyn määrä on vielä niin pieni, ettei se vaikuta ilmamääriin eikä puhdistustarvetta ole toistaiseksi. Hyvän suodatuksen vuoksi tuloilmakanavien puhdistus ei ole tarpeen vielä pitkään aikaan.

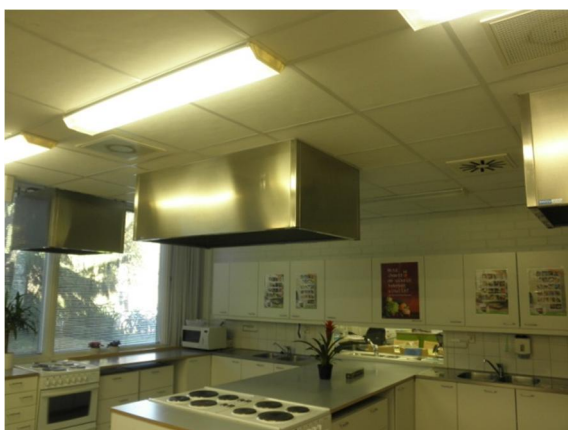
Kuva 25. Kotitalousluokissa on alakattoon asennettuja tuloilmahajottajia sekä poistoilmahuuvut liesien yläpuolella.

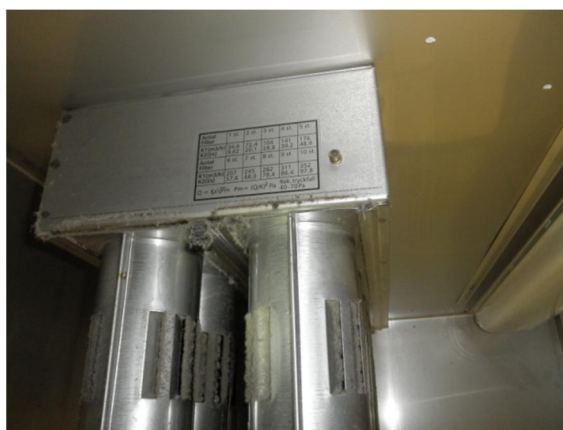
Kuva 26. Huuvien sisällä on rasvanerottimet, joihin oli kertynyt huonepölyä.

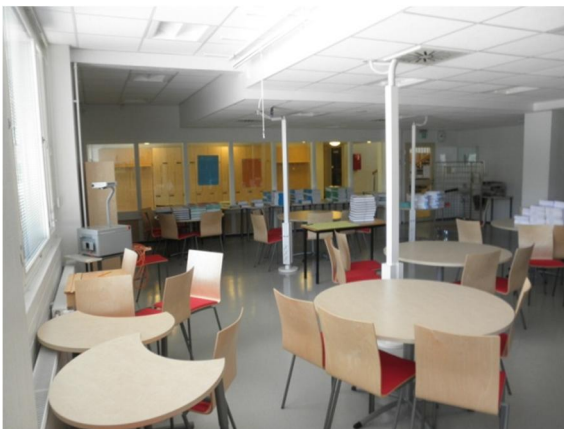
Kirjaston 206 ja nykyisin varastona käytettävän hiljaisen työskentelyn tilan 207 tuloilmavirta oli huomattavasti suunniteltua pienempi. Lisäksi kaikkien tuloilmahajottajien ilmavirta huojui noin ± 5 l/s, minkä vuoksi huppumittarissa ei voitu käyttää mittalaitteen aiheuttaman painehäviön kompensointia ja mittausten tarkkuus jäi tavanomaista heikommaksi. Ilmavirran vaihtelun aiheuttajaa ei saatu selvitettyä.

Kuva 27. Kirjaston tuloilmavirta oli puolet suunniteltua pienempi, mutta poistoilmavirta suunniteltua vastaava.

Pitoisuusmittauksenkin perusteella luokkien ilmanvaihto on riittävä ja ylittää selvästi minimaatimukset. Poikkeuksena tähän on kirjasto, jonka tuloilmavirta on puolet suunniteltua pienempi.

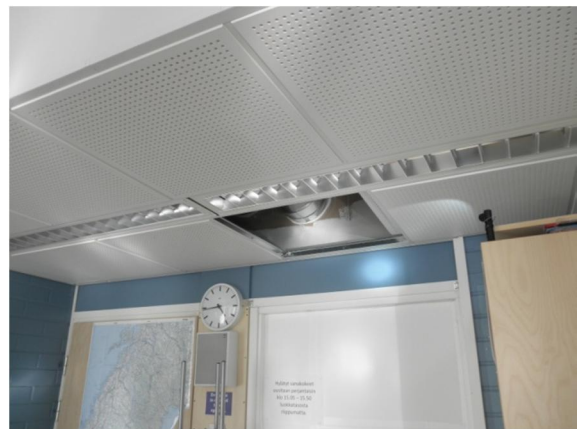
Luokissa 208 ja 267 havaittiin selvä ilmavirtaus käytäväseinän puoleisesta alakattosta luokkaan päin, kun yksi alakattolevy poistettiin, jotta päästiin käsiksi kanavan säätöpeltiin. Tämän ilmavirran määrä mitattiin asettamalla huppumittari poistetun alakattolevyn kohdalle. Alakattolevyt eivät ole ilmatiiviitä, joten kaikkea alakattosta luokkaan vuotavaa ilmavirtaa ei saatu ohjattua huppumittarin läpi.

Kuva 28. Yksi alakattolevy poistettuna. Poistetun levyn kohdalla havaittiin ilmavirtaus luokkaan päin.

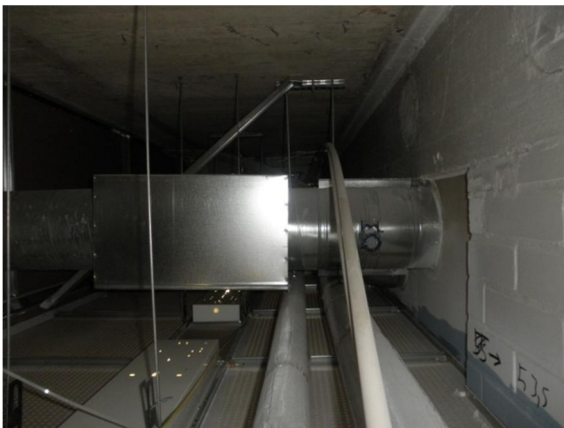
Alakaton yläpuolella ei havaittu suoraa aukkoja käytävätiloihin, mutta johto- ja kanavaläpivientien suuresta määrästä johtuen ilmavuodot ovat todennäköisiä. Alakattojen yläpuolella havaittiin myös käytöstä poistettuja, betonilla tai laastilla tukittuja, alkuperäisen ilmanvaihtojärjestelmän poistoilmakanavia, ks. kuvat 28–30.

Kuva 29. Alakaton yläpuolista tilaa luokassa 327.

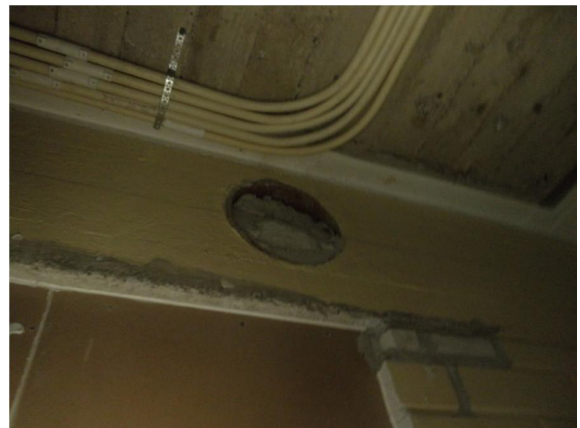
Kuva 30. Käytöstä poistettu kanava alakaton yläpuolella.

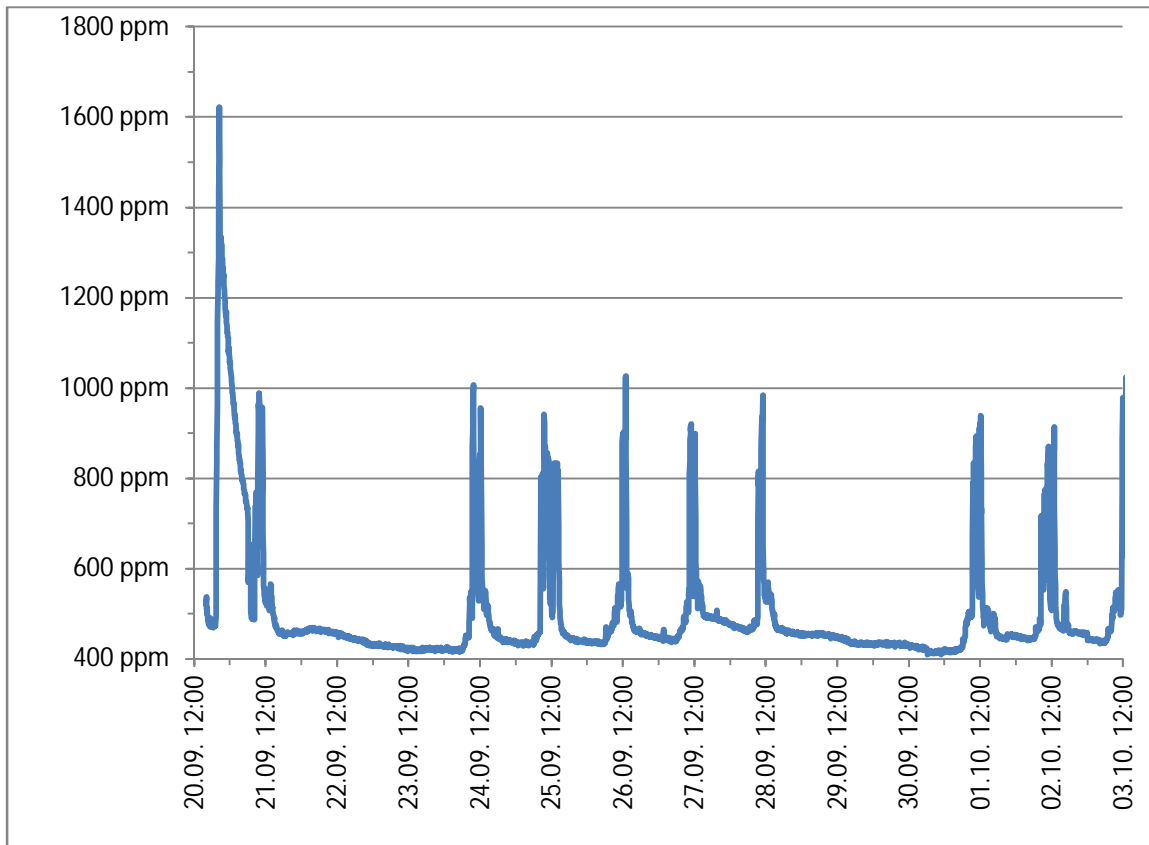
Mittalaitteiden asentamisen aikana 20.9. koululla järjestettiin vanhempainiltoja. Mittausjakson alussa yli 1 600 ppm nouseva pitoisuus ajoittuu juuri 20.9. iltaan. Koko mittausjakson tulokset on esitetty kuvassa 31 ja pelkästään viikkoon 39 rajatut tulokset kuvassa 32.

Kuva 31. Luokan 208 hiilidioksidipitoisuus koko mittausjaksolla.

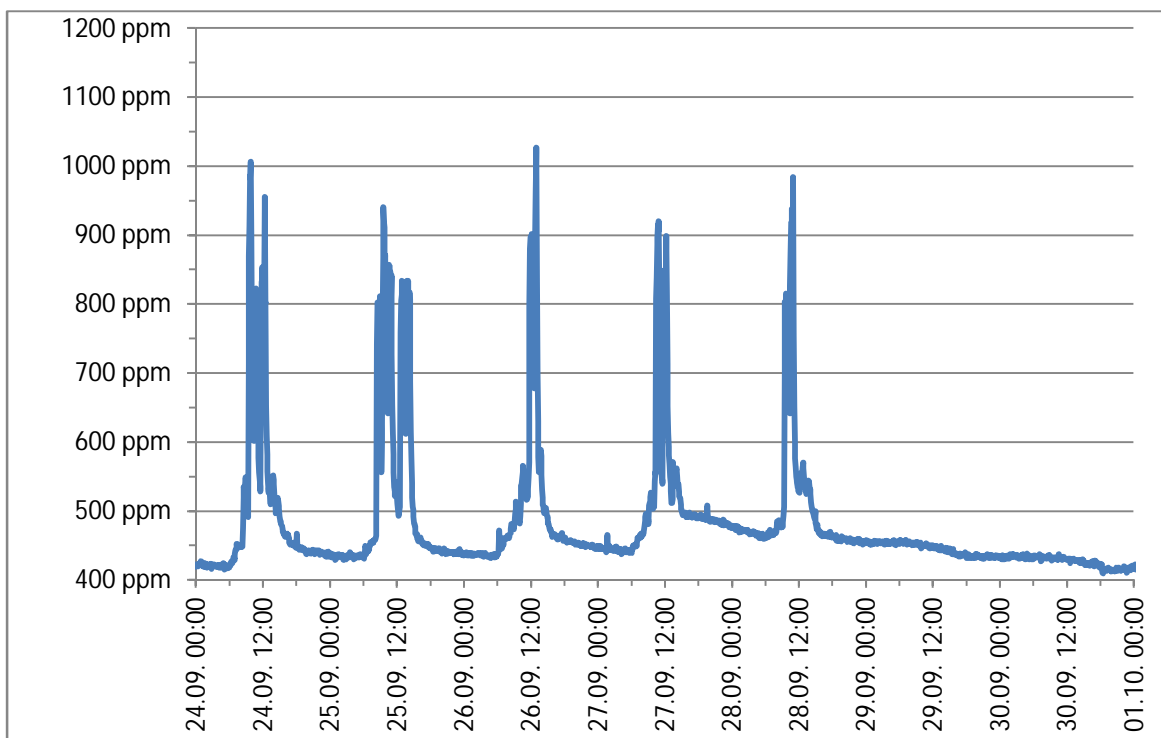
Normaalin kouluviikon aikana hiilidioksidipitoisuus nousi vain 1 000 ppm tasolle luokan ollessa käytössä, joten ilmanvaihto oli riittävän tehokas.

Kuva 32. Luokan 208 hiilidioksidipitoisuus viikolla 39.

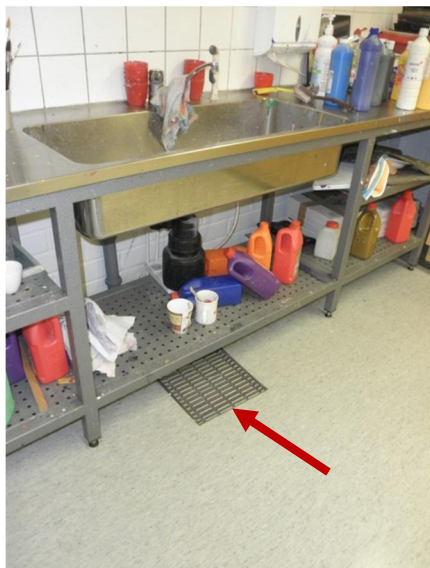
Muutamissa luokissa havaittiin viemärinhajua. Kuvaamataidon luokassa 143 lattiakaivo tuotti selvästi hajuhaittaa, vaikka kaivon vesilukko oli täynnä vettä, joten haju johtuu kai-
voon kertyneestä liasta.

Kuva 33. Kuvaamataidon luokan 143 lattiakaivosta aiheutui hajuhaittaa, vaikka vesilukko ei ollut kuiva.

- Luokkien pesualtaiden viemäriiliitosten ja lattiakaivojen tarkastus. Osaan lattiakaivoista ei ole johdettu pesualtaan vesiä, joten niiden vesilukot kuivuvat herkästi. Näissä tapauksissa siivoojia tai tilan käyttäjiä pitää ohjeistaa täyttämään kaivo säännöllisesti.
- Kun koulun tiloissa on iltakäyttöä, esimerkiksi vanhempainiltoja, ilmanvaihto pitää kytkeä käyntiin joko aikaohjelmaa muuttamalla tai vahtimestarin huoneessa sijaitsevilla lisäaikakytkimillä.

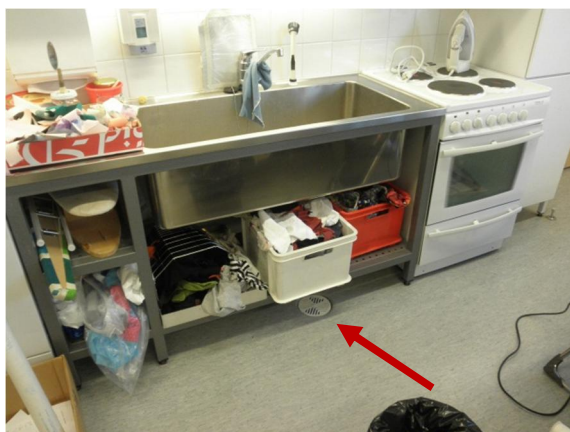
Tekstiilityöluokassa 258 pesualtaan kohdalla sijaitseva lattiakaivo oli kuiva. Tämä lattiakaivo kuivuu herkästi, koska pesualtaan viemäriä ei ole liitetty siihen. Lattiakaivon vesilukon saa täytettyä ainoastaan kaatamalla suoraan kaivoon vettä, mikä tulisi tehdä vähintään kerran viikossa.

Kuva 34. Tekstiilityöluokan 258 lattiakaivo kuivuu, koska pesuallasta ei ole viemäroity sen kautta.

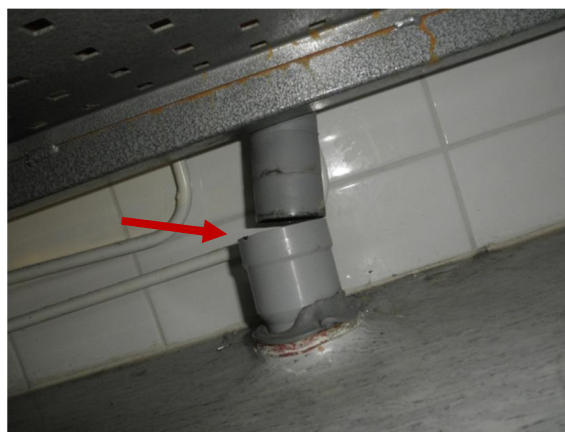
Lisäksi pesualtaan viemärissä oli avonainen liitos, ks. kuva 41, josta pääsi viemärikaasuja huoneilmaan. Kouluisännälle ilmoitettiin puutteesta.

Kuva 35. Pesualtaan viemäri-liitoksesta pääsi viemärikaasuja tekstiilityöluokkaan.

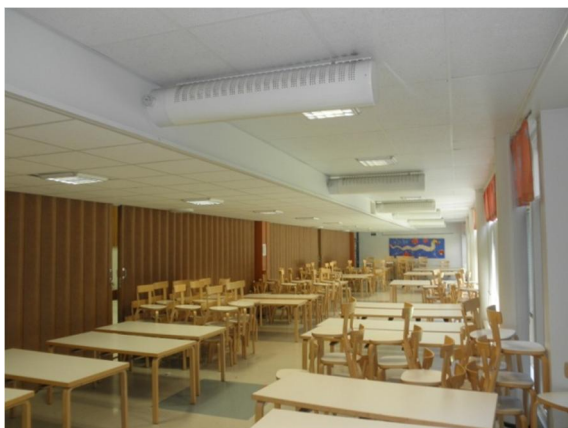
Kuva 36. Ruokasalin tuloilmalaitteita.

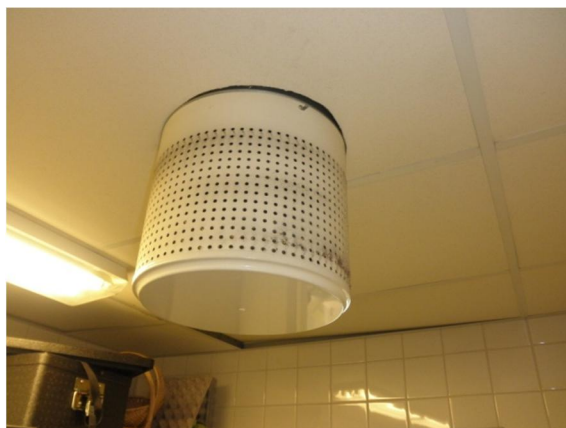
Kuva 37. Keittiössä ja pienemmässä ruokasalissa käytetään myös RAL-tuloilmahajottajia.

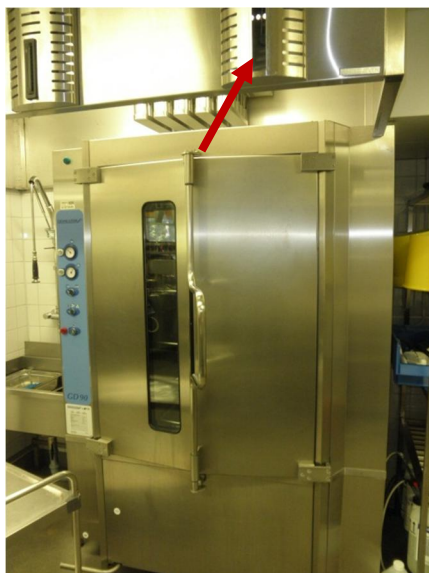
Keittiön takaosassa, sosiaalityöjen lähellä, tuloilmahajottajiin oli kertynyt huomattavasti pölyä. Ruoanvalmistuslaitteiden ja astianpesulinjan yläpuolelle sijoitetut sieppausilmahuuvut olivat puhtaudeltaan moitteettomat. Astianpesutilan vastaiselle seinälle sijoitetun uunin yläpuolisesta huuvasta puuttuivat muoviset ilmanohjaimet, joilla voidaan vaikuttaa viileään tuloilman leviämiseen huuvan edustalla.

Kuva 38. Astianpesulinjan ja kuumennuslaitteiden yläpuolella on tuloilmalaitteita ja sieppausilmahuuvut. Kuvan huuvasta puuttuu yksi säädettävä ilmanohjain.

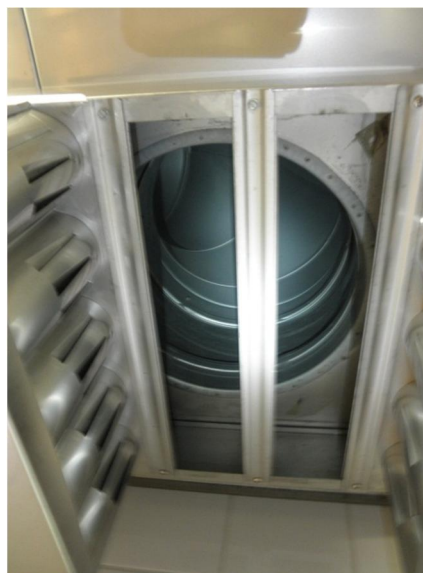
Kuva 39. Kaikki rasvanerottimet olivat puhtaita ja astianpesulinjan poistoilmakanavan (kuvassa) likakertymä vähäinen.

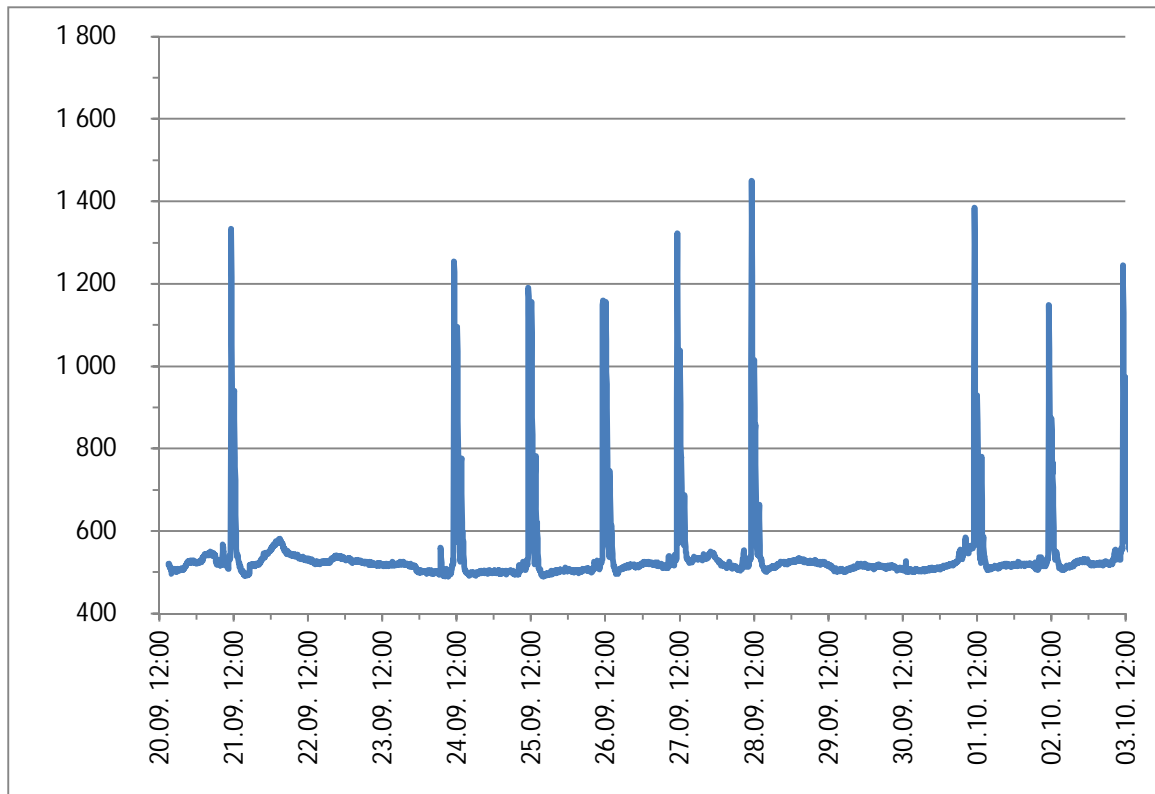
Kuva 40. Ruokasalin hiilidioksidipitoisuus koko mittausjaksolla.

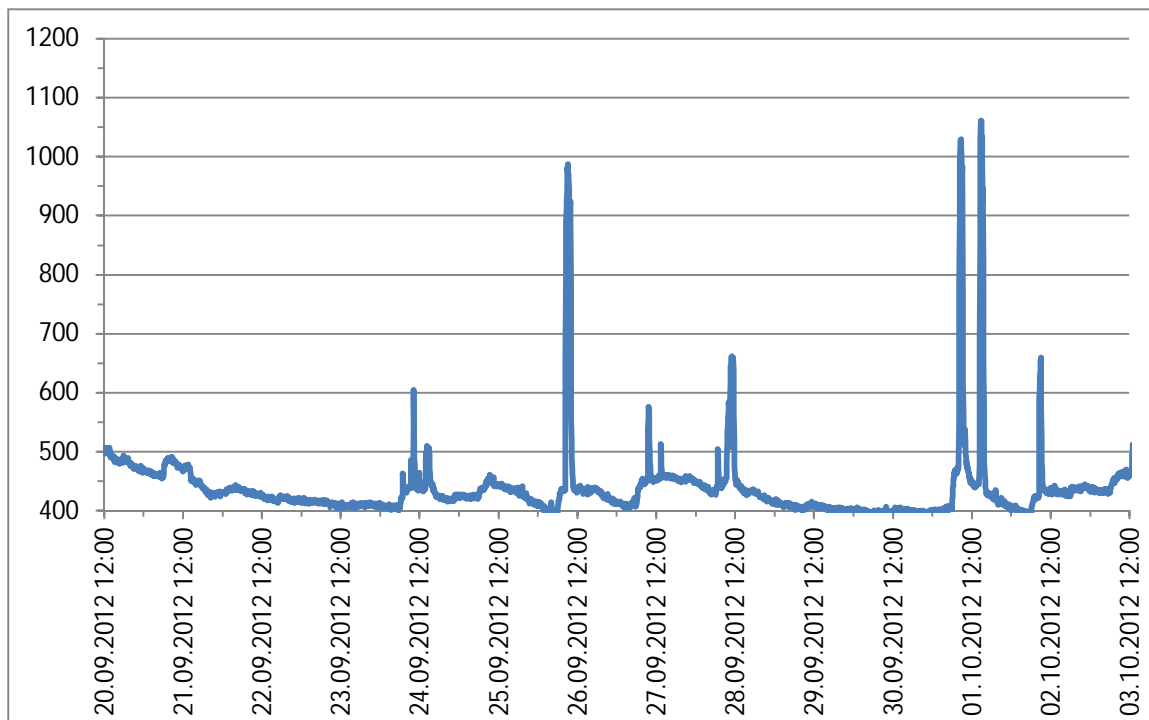
Suunniteltu ilmavirta riittää kahdeksalle henkilölle, mutta tilassa on istumapaikat kymmenele. Seurantajakson aikana sisäilman hiilidioksidipitoisuuden yläraja 1 200 ppm ei ylittynyt kertaakaan.

Kuva 41. Neuvotteluhuoneen 360 hiilidioksidipitoisuus koko mittausjaksolla.

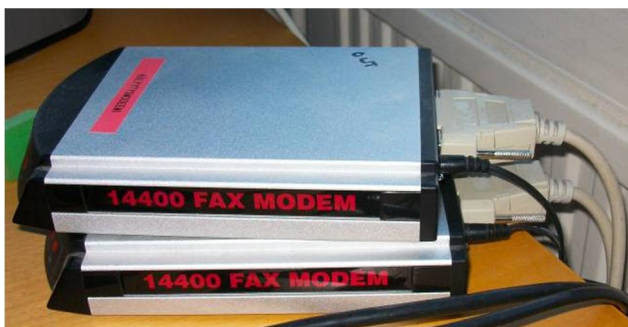
Kuva 42. Soittomodeemit valvomopäässä

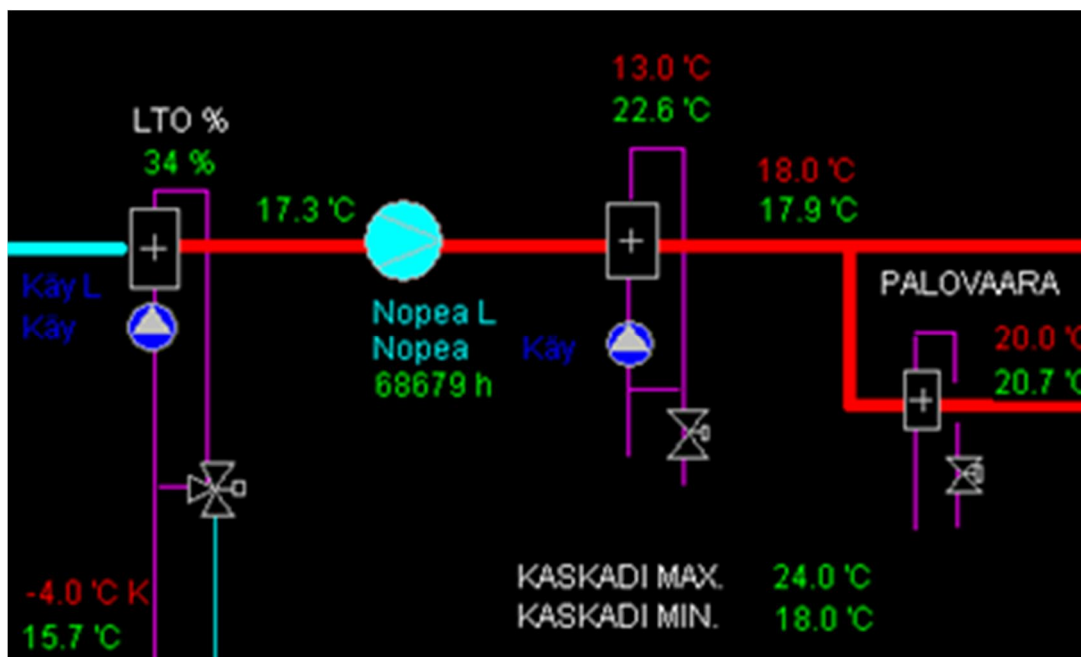
väri on sama. Musta säätöviesti ei näin ollen erotu ollenkaan mustasta pohjasta. Käyttäjä ei näin ollen voi ollenkaan tietää missä asennossa venttiilit ovat.

Kuva 43. TK01:n venttiileiden säätöviestiä ei näy

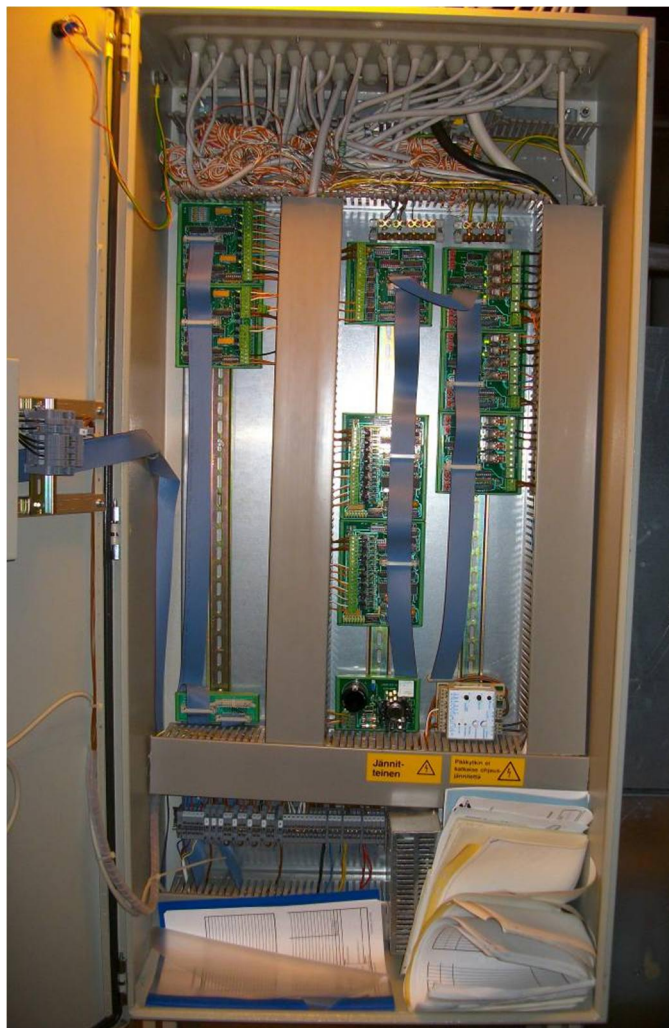
Kuva 45. VAK1 sisältä. Kytkentäkuvat lojuvat kaapin pohjalla ja kourunkansi puuttuu

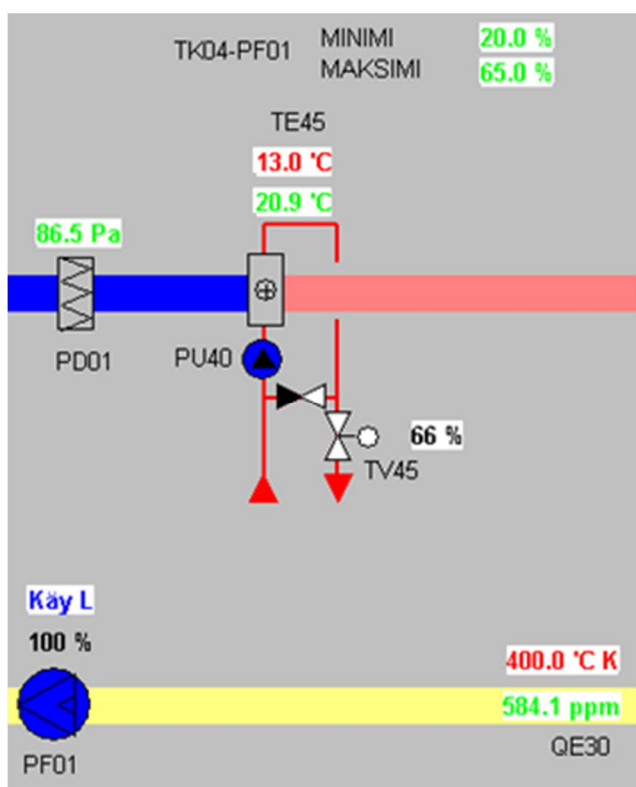
Liikuntasalin ilmanvaihtokoneen TK04 poistotaajuusmuuttajan säätöviesti oli 100 %. Valvomografiikan mukaan maksimin pitäisi olla 65 %. Poistotaajuusmuuttajan säätöviesti ei siis toimi oikein tai valvomografiikalla on virhe. Eroavaisuuden syy tulisi selvittää. Paikallisesti tarkasteltuna taajuusmuuttajan lähtö oli 50 Hz. Näiden eroavaisuuksien takia tila voi olla alipaineinen.

Kuva 46. TK04 poistotaajuusmuuttajan säätöviesti suurempi kuin maksimiarvo

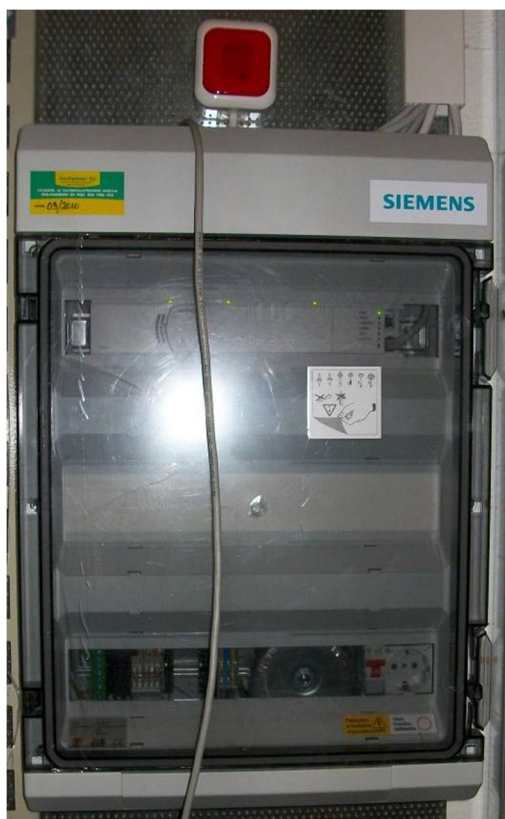
Alustatilan ilmanvaihtoa (TK10) säätää Siemensin PXC22-säädin. Kyseistä alakeskusta ei voi yhdistää kiinteistön muuhun automatiikkaan. Kyseiset säätötoiminnot kannattaa ehdottomasti siirtää vieressä olevaan Atmostech VAK4:ään, jotta niitä voidaan valvoa keskitetysti ja hälytykset saadaan toimimaan samalla tavoin muun järjestelmän kanssa.

Kuva 47. Siemens alakeskus, jonka toiminnot kannattaa siirtää keskitettyyn automaatiojärjestelmään

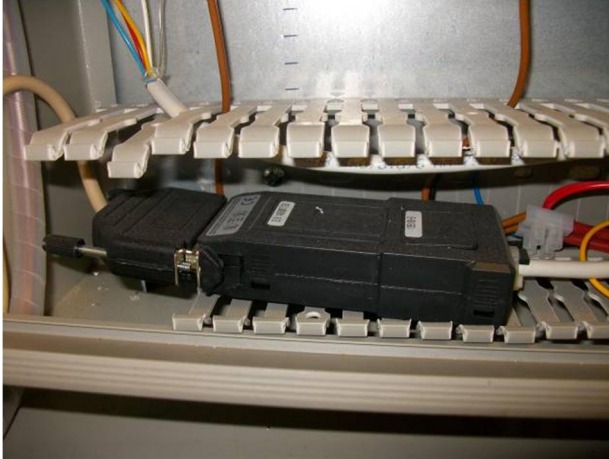
Kuva 48. Alakeskusten välinen väylä on toteutettu mikromodeemeilla

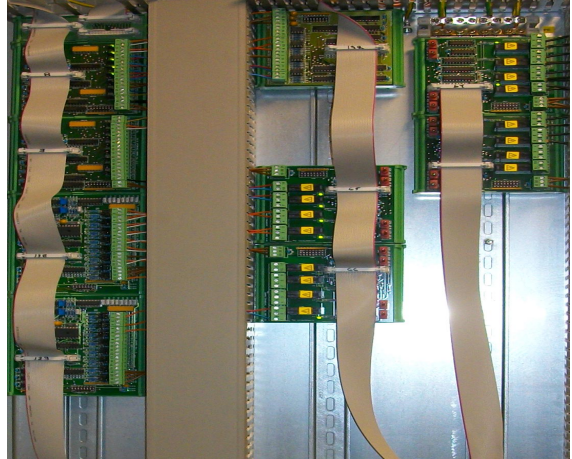
Alakeskusten sisäiset väylät on toteutettu lattakaapelilla. Lattakaapeliväylään on saatavilla vielä moduulikortteja varaosiksi, mutta uusia alakeskuksia ei lattakaapeliväylällä enää toteuteta.

Kuva 49. Alakeskusten sisäinen väylä on toteutettu lattakaapelilla

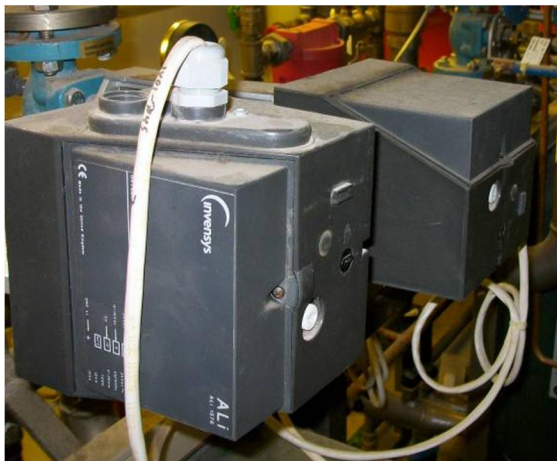
Lämmönjakopaketin anturit ovat Proidual-merkkisiä. Venttiilitoimilaitteet ovat Belimoa, Siemensiä ja Invensysiä. Invensysin toimilaitteet ovat elinkaarensa lopussa ja ne tulisi uusia. Yksi niistä oli jo hajonnut ja se oli jouduttu korvaamaan Siemensin toimilaitteella (vuonna 2012). Muut Invensys-toimilaitteet tulisi uusia ennakoivasti, jotta niiden hajoaminen pakkaskaudella ei aiheuta häiriötä tilojen käyttöön.

Kuva 50. Uusintaa vaativia Invensys venttiilimoottoreita

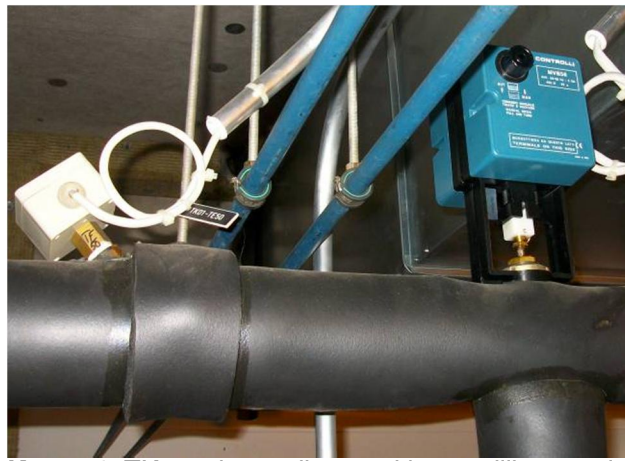
Kuva 51. TK01:n lämpötila-anturi ja venttiilimoottori
