MIKROBIEPÄILYSELVITYS

Simonkylän koulu
Liikuntasali ja salin alustatila

Koivukyläntie 52
01350 VANTAA

ASB-YHTIÖT,
ASB-Consult Oy Ab, Helsinki

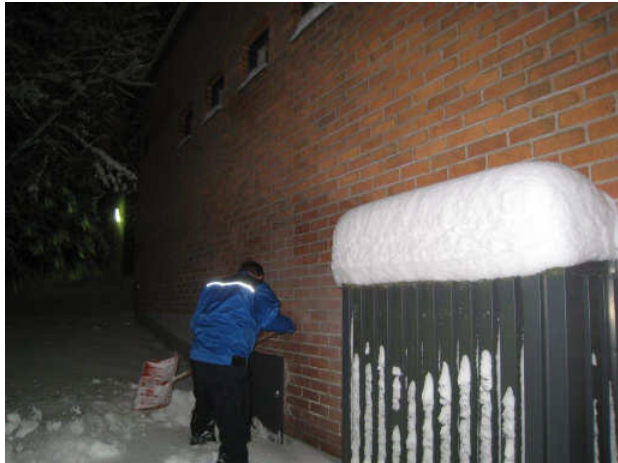
Alustatiloja tarkastettiin liikuntasalin ja aulatilojen alla. Tiloihin pääsee näyttämön vieressä olevan välinevaraston lattialuukun kautta, sekä ulkokautta päädyssä olevan luukun kautta (kuva 1). Alustatilaan kuljettiin em. ulkoluukun kautta. Lunta oli n. 40 cm.

Kuva 1 Salin päädyn kulkuluukku varaston 344 alapuolella.

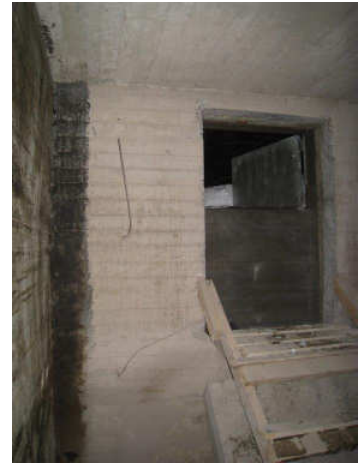
Kuva 2 Kulkuluukku on ollut joskus korkeampi.

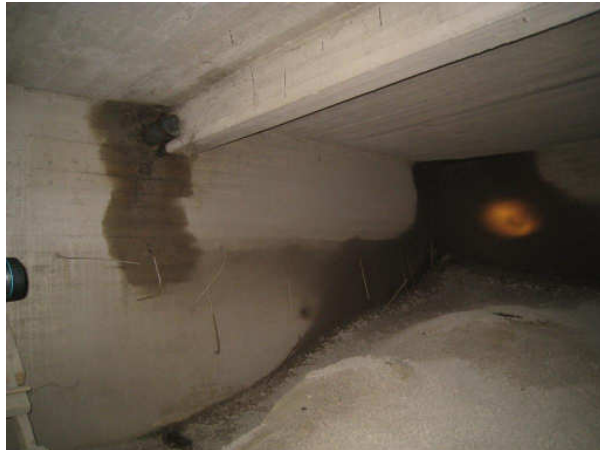
Tasoerokohdalla on puiset tikkaat, samoin luukun alla. Tikkaiden puuaines vaikutti normaalin kuivalta. Alustatilaan johtavan luukun vieressä on valurautainen ilmanvaihtoputki betonisen maanpainepäättyseinän läpi. Putken ympärillä oli vesimärkää kosteutta, samoin putken lähellä nurkassa maanseinämällä (**kuva 3**).

Kosteus vaikutti johtuvan normaalista kondenssi-ilmästä, kun putkesta tuleva kylmä pakkasilma tai rakenteen pinnan kylmyys aiheuttaa sisäilman kosteuden tiivistymisen. Tuuletusputken kondenssi ja puiset tikkaat on huomioitu jo 2001 seurantaraportissa.

Kuva 3 Kondenssiveden aiheuttamaa kastumista päädyssä ja kulmassa.

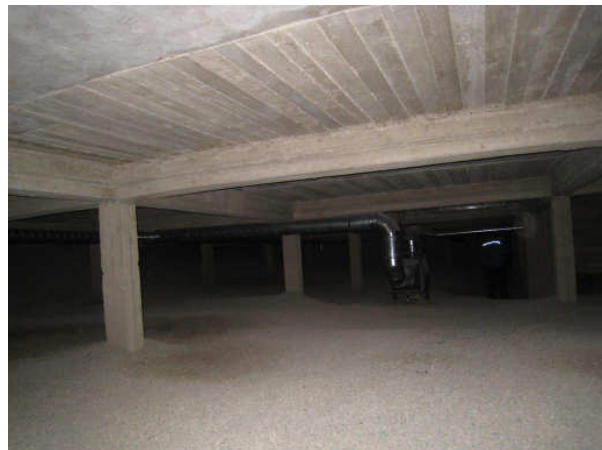
Kuva 4 Yleiskuva alustatilaan.

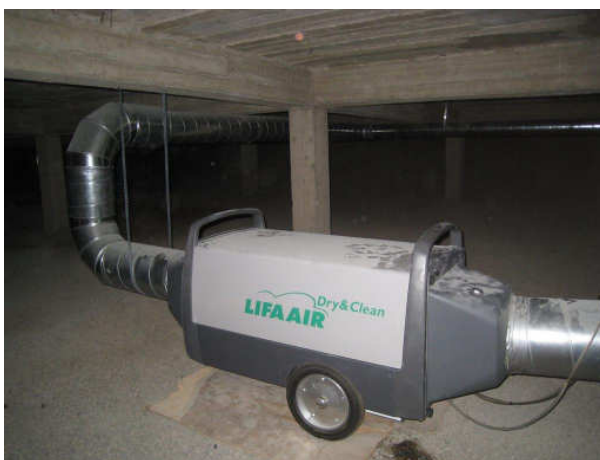
Alustatilassa on ilmanvaihtokanavia ja LifaAir, Dry&Clean -merkkinen laite, johon ilmanvaihtokanavien runkoputket liittyvät (**kuva 5**). Laitteeseen on johdettu kaapelein sähkövirta, mutta ei ole viemäriä tv. putkivetoja. Vaikutti siltä, että alustatilaan on asennettu tulo- ja poistokanavoinnit, joissa laitteen läpi kulkee alustatilan ilma. Todennäköisesti tavoitteena on alustilan ilman puhdistus kierrättämällä sitä em. kanavien ja laitteen avulla. **Laitte ei kuitenkaan vaikuttanut kuivattavan ilmaa, koska siitä ei ollut poistoputkea. Vahtimestarilla ei ollut tietoa laitteen toiminnasta ja käytöstä, eikä siitä käyntiinkö sitä huoltamassa mm. suodattimien osalta.**

Alustatiloihin asennettu kanavointi ja ilmansuodatuskoje tv. eivät vaikuta kuivattavan alustaontelon ilmaa, vaan lähinnä kierrättävät sitä, mistä ei ole juurikaan hyötyä varsinkin kun suodattimia ei todennäköisesti ole vaihdettu säännöllisesti.

Kuva 5 Alustatilan ilma kiertää tämän läpi.

Korjaustoimina esitetään, että **ensin tiivistetään alapohjassa havaitut ilmavuotoriski- paikat** kuten liikuntasaumat ja kaapeliläpiviennit salin ja näyttämön rajalla, sekä välinevaraston lattiassa oleva kulkuluukku. **Alustatiloihin järjestetään erillinen koneellinen ilmanvaihto** siten, että kosteaa ilmaa poistetaan ja tilalle tuodaan kuivaa ilmaa ulkoa tai mieluummin kosteuden tunnistimella varustetun ilmankuivauslaitteen kautta. Alustatilan ilmanvaihto mitoitetaan hieman alipaineiseksi. Näin alustatilat lähtevät kuivumaan, eikä epäterveellistä ilmaa pääse enää salitiloihin. **Huonokuntoinen lastulevykomero tyttöjen pukuhuonetiloissa poistetaan.**

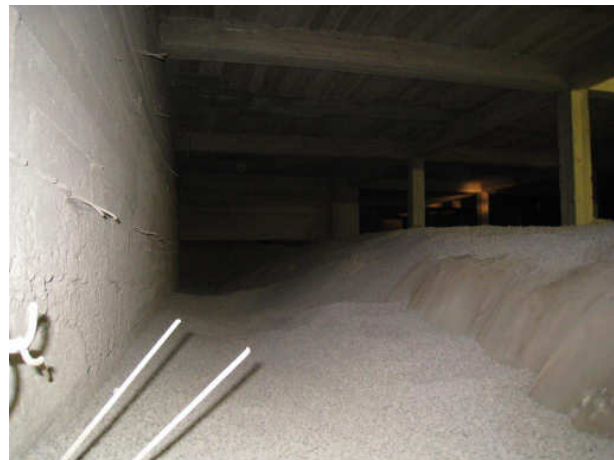
Kuva 6 Näyttämön alla olevaa alustaa.

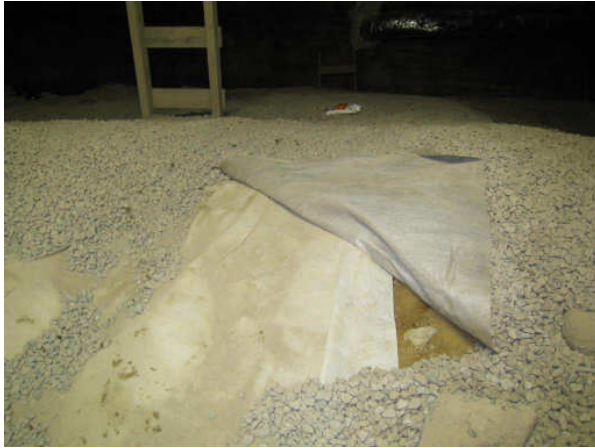
Kuva 7 Salin alla sepeliä, suodatinkangas ja kostea hiekkaa.

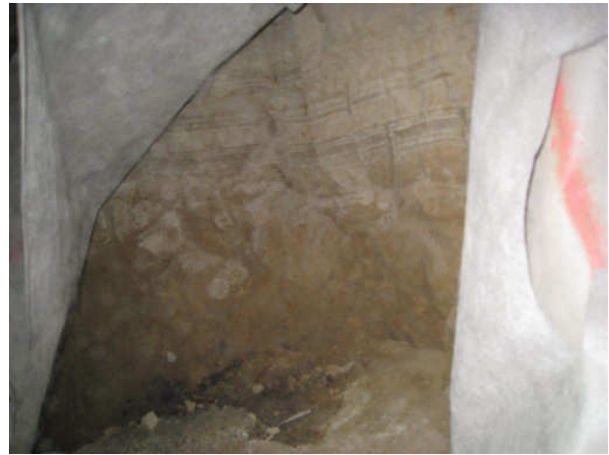
Alustatilan lattiana on maapohja, jonka päällä on suodatinkangas ja sepeliä. Seinämien ja perustusten lähellä on kohtia, joissa on tehty jyrkkää, yli 45 asteen, kaivua. Näillä kohdin sepelikerros ei ole pysynyt, vaan on pelkkä suodatinkangas (**kuva 8**). Suodatin-kankaan alla on perusmaa, joka on tiivistä siltti-/ savityyppistä maata tai hienoa hiekkaa. Sepelöimättömien penkereiden pinta-ala on arviolta useita kymmeniä neliömetrejä. **Sepelöimätön maa on kosteaa ja siitä pääsee haihtumaan kosteutta alustatilaan. Selvää mikrobikasvua oli paikallisesti maan pinnalla jyrkillä penkereillä. Ilma haisi paikoin jonkin verran mikrobeille. Alustatilan ilma vaikutti kostealta, ks. mittaustulos. Ilman kosteus on merkittävästi suurempi kuin 2001 seurantaraportissa.**

Kuva 8 Jyrkkä pengeri, jossa on kostea savi- maata vain suodatinkankaan takana.

Alustatilan jyrkkien penkereiden osalta tehdään parannuksia, jotta maaperästä ei haihdu kosteutta ilmaan. Ratkaisuperiaatteita voi useita, mutta esim. penkereitä loiventaen voitaisiin päästä samaan sepeliratkaisuun kuin on muuallakin. Vaihtoehtoisesti penkereille tehdään esim. kevytsoravalu tai harkkolatomus-/ muuraus tv. rakenne.

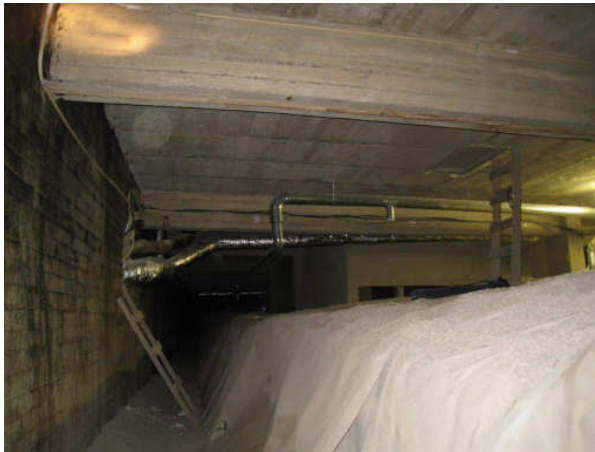
Kuva 9 Välinevaraston 343 alla oleva alue, jossa on jyrkkä pengeri.

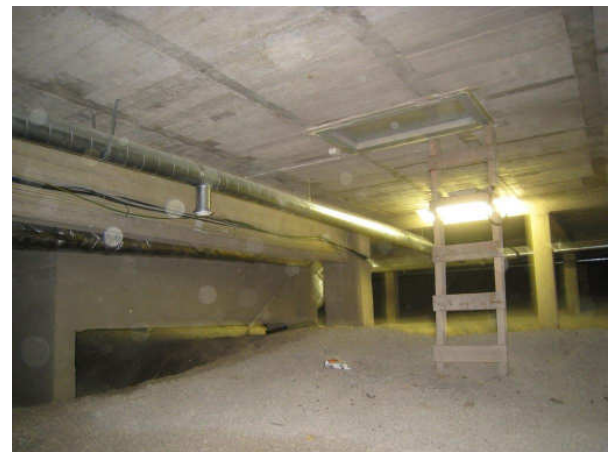
Kuva 10 Välinevaraston kohdalta on luukku alus- tataan.

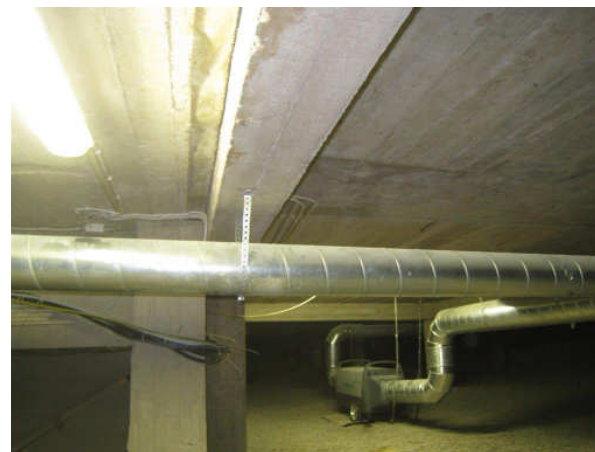
Kuva 11 Salin ja välinevaraston rajalla oleva liikuntasäuma.

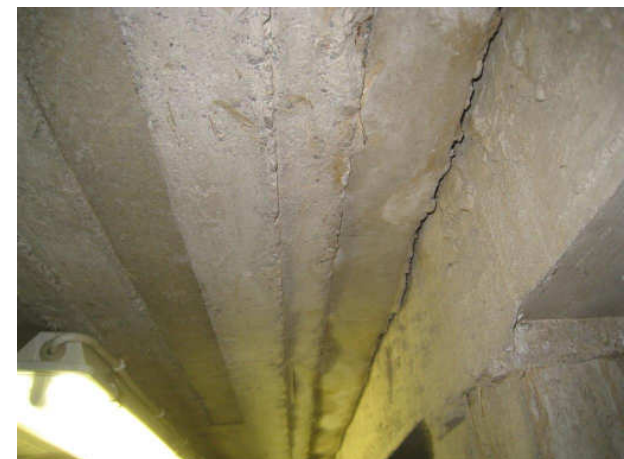
Alustatilan kattoa ja läpivientikohtia tutkittiin tarkemmin näyttämörakenteiden ympäristössä. Betonivälipohja ja sen läpiviennit vaikuttivat pääosin tiiviiltä, mutta **sähkökaapelien läpivientiholkkien ja kaapeli välitiloja ei ollut alapuolelta tiivistetty. Huomatavain tiiviyspuute todettiin salin ja tyttöjen pukuhuoneen vieressä olevan välinevaraston rajalla, jossa todettiin liikuntasauaman olevan. Betonirakenteiden välissä oli n. 10 metrin matkalla 5–10 mm rako, josta vaikutti olevan selvä ilmayhteys salitilan suuntaan (kuva 12)**. Poikien pukuhuoneen ja salin välistä rajasaumaa ei vielä tarkastettu.

Alustatiloista on todennäköisesti selkeitä ilmavuotoyhteyksiä salitiloihin pääasiassa liikuntasauojen ja sähkökaapelireittien kautta, joiden kautta alustatilan mikrobit ja kostea ilma voivat päästä salitiloihin lattiarakenteiden kautta, kun salin ilma on alipaineinen alustatilaan nähden. Alustatilan ja salitilojen välistä painesuhdetta ei mitattu, eikä mitattu salin ilmanvaihdon painesuhdetta.

Kuva 12 Liikuntasäuman rako on 5–10 mm, tästä pääsee kostea ilmaa ja mikrobeja.

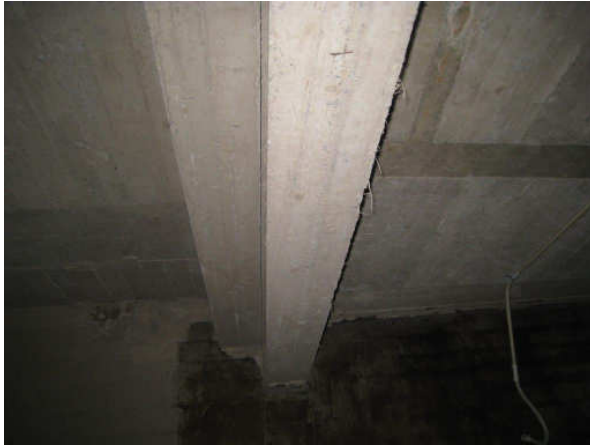
Kuva 13 Liikuntasaumaa kohti aulaa 357.

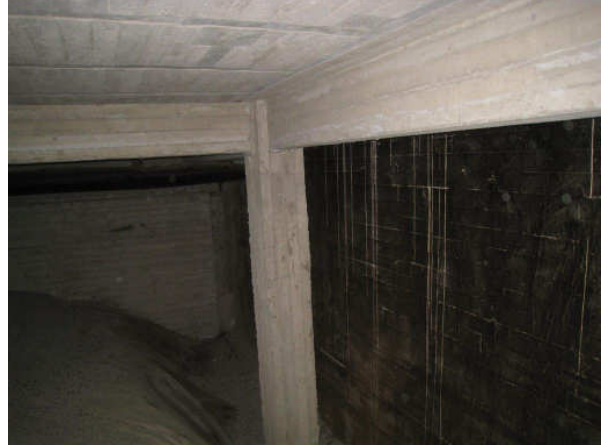
Kuva 14 Aulan alla olevaa alustatilaa.

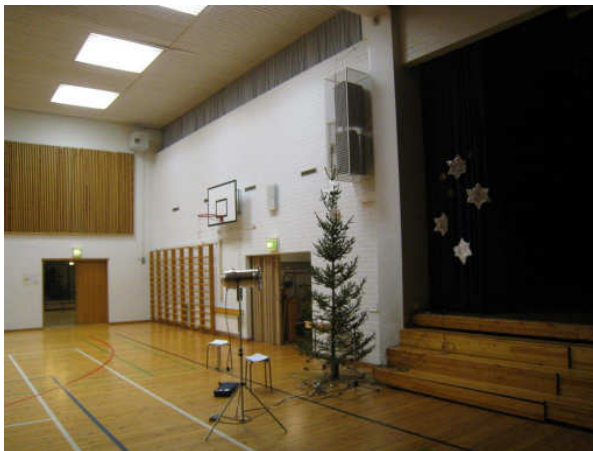
Kuva 15 Liikuntasalin ongelma-alue on näyt-
tämön vieressä oleva välinetila.

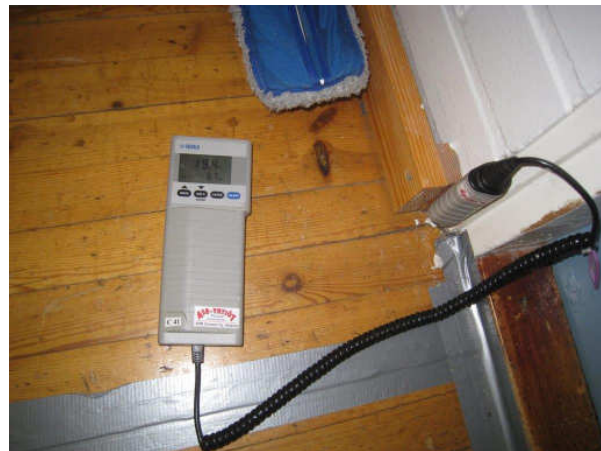
Kuva 16 Kosteusmittaus VTV1 välinevaraston
lattialuukun vierestä 40 %RH.

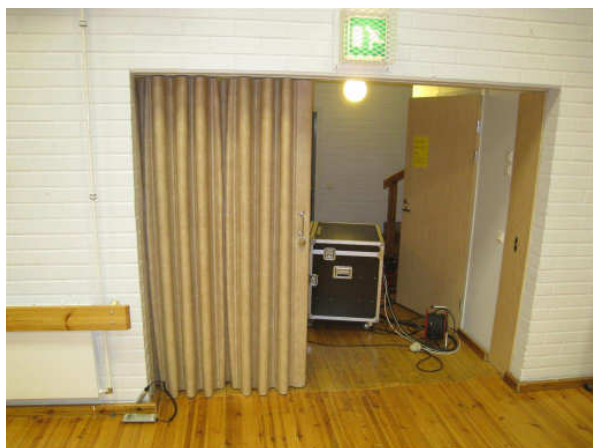
Kuva 17 Välinevarasto 343 paljeovi, mittaus
VTV2 vasemmasta ovinurkasta.

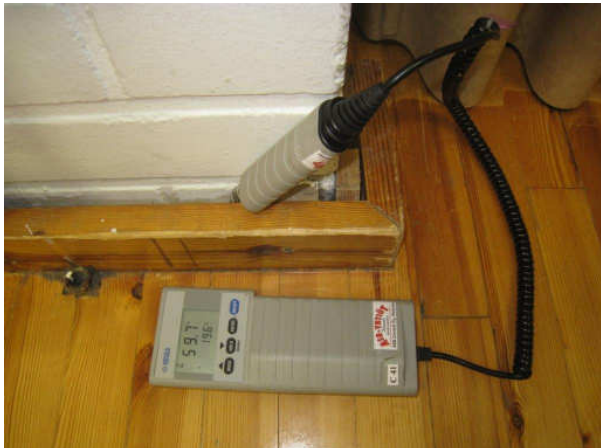
Kuva 18 Kosteusmittaus VTV2 60 %RH.

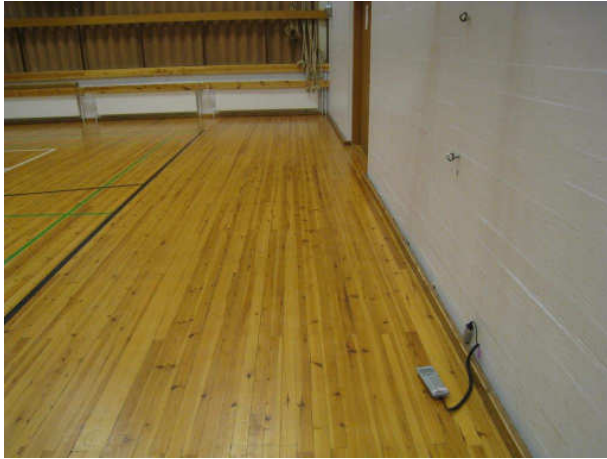
Kuva 19 Kosteusmittauskohta VTV3 salin au-
lapäädyn keskivaiheilta.

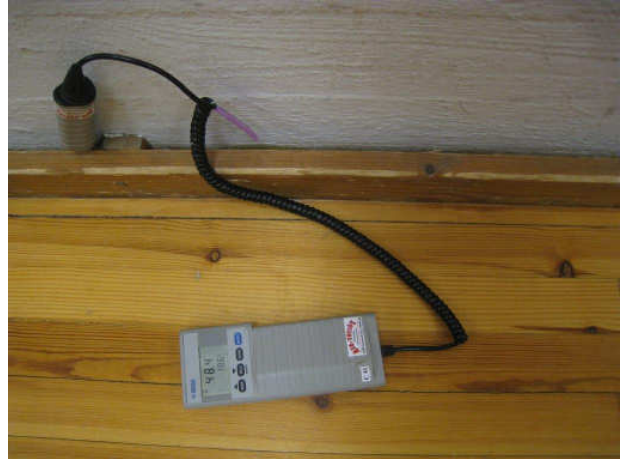
Kuva 20 Kosteusmittaus VTV3 49 %RH.

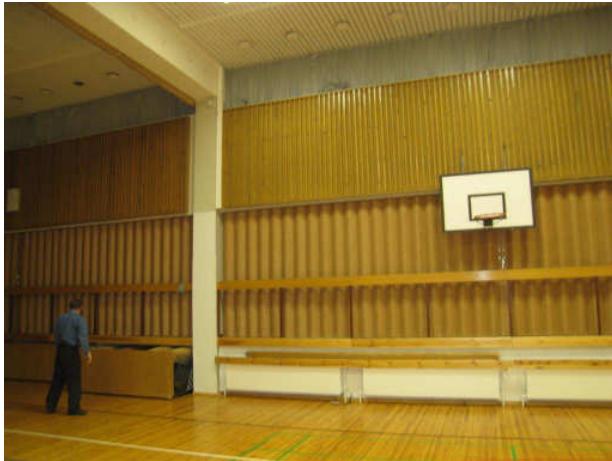
Kuva 21 Salin sivulla on ruokala paljeovien
takana.

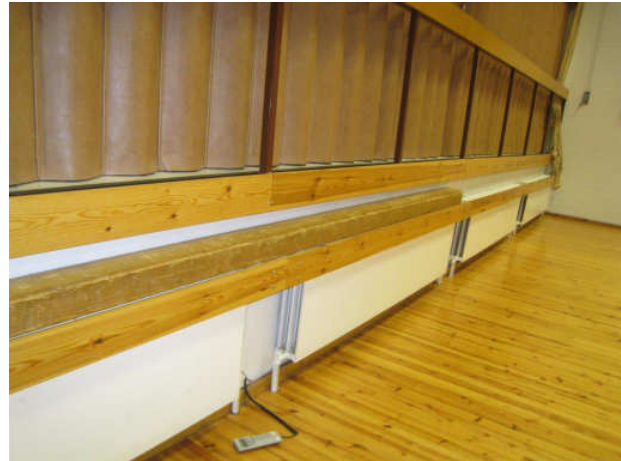
Salin ja ruokalan välinen raja on alueella, jonka alla ei ilmeisesti ole alustatilaa tai se on ainakin eri osastoa. Salin lattia on n. 1 metrin ruokalaa alempana (**kuva 22**).

Kuva 22 Salin ja ruokalan raja-alue lähellä aulaa.
Lattioiden tasoero on n. 1 metri, VTV4.

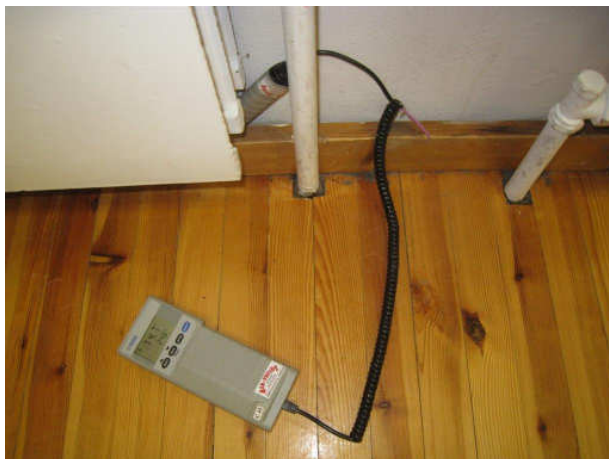
Kuva 23 Kosteusmittaus VTV4 salin ja ruoka-
lan rajalta mp-seinän vierestä. **Hyvin
kosteaa villatila 75 %RH.**

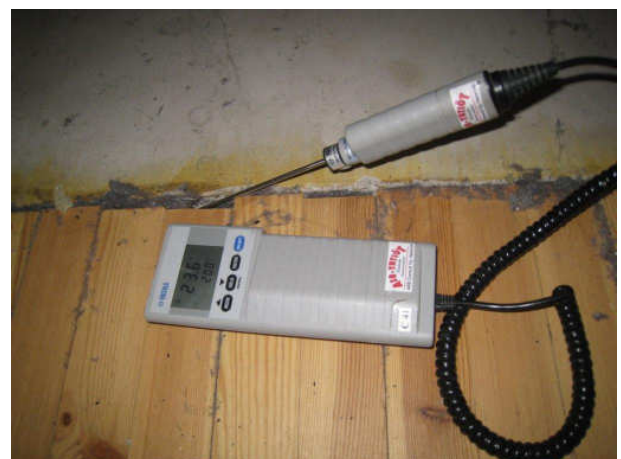
Kuva 24 Kosteusmittaus VTV5 salin ja tuolivaras-
ton rajalta 24 %RH.

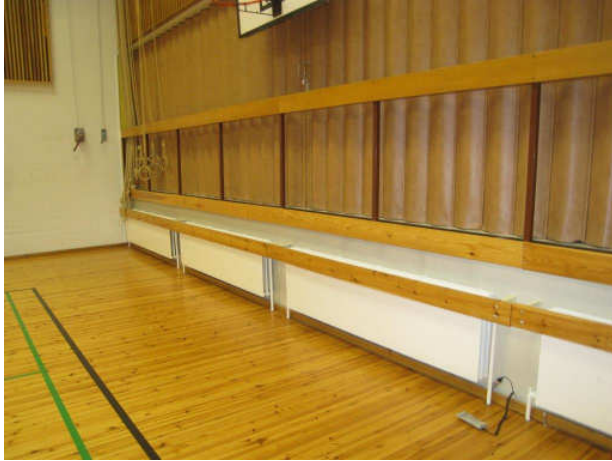
Kuva 25 Kosteusmittaus VTV6 56 %RH.

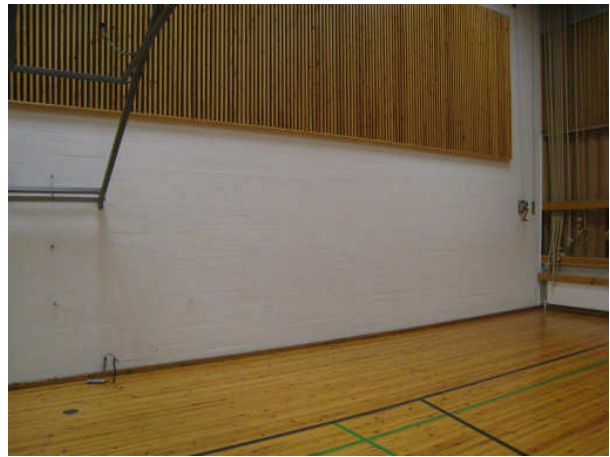
Kuva 26 Päätyseinän kosteusmittaus VTV7 26 %RH, ilmatila oli viileä 14,8 °C.

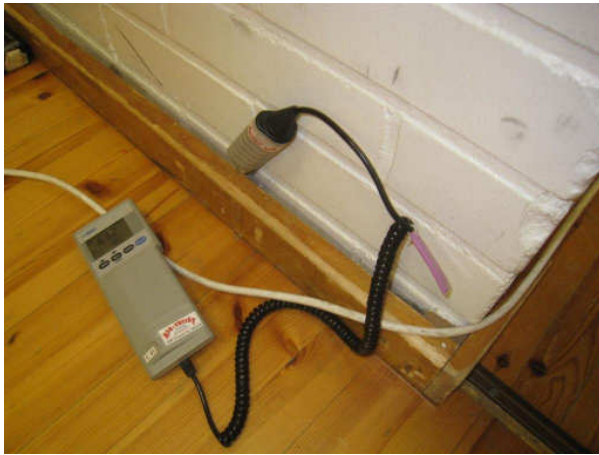
Kuva 27 Kosteusmittaus VTV8 63 %RH. Salin ja varasto 348 rajalla.

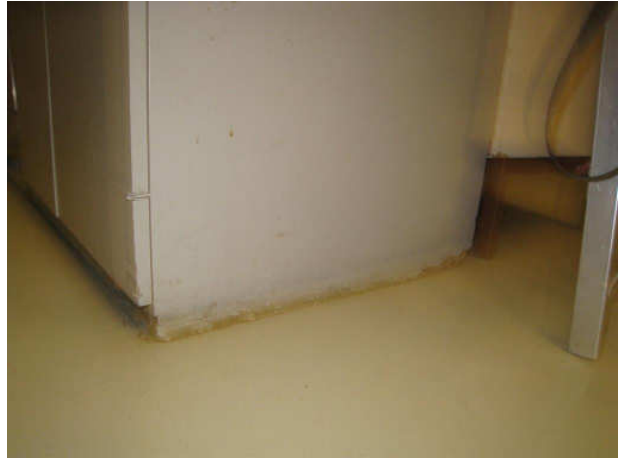
Tyttöjen pukuhuoneessa on lastulevyrakenteinen komero, jonka alaosa on kärsinyt kosteusvaurioita, mahdollisesti myös mikrobivaurioita. Komeron alaosa on jatkuvasti alttiina pesuvesille, koska lastulevy on lattiapintaa vasten (**kuva 28**).

Kuva 28 Tyttöjen pukuhuoneen komero on turmeltunut alaosaltaan.
