**KOSTEUSVAURIOKARTOITUS
ja
ALAPOHJAN PINTAKOSTEUSHAVAINNOINTI**

Suitsikujan päiväkoti

Suitsikuja 2
01200 VANTAA

**ASB-YHTIÖT,
ASB-Consult Oy Ab, Helsinki**

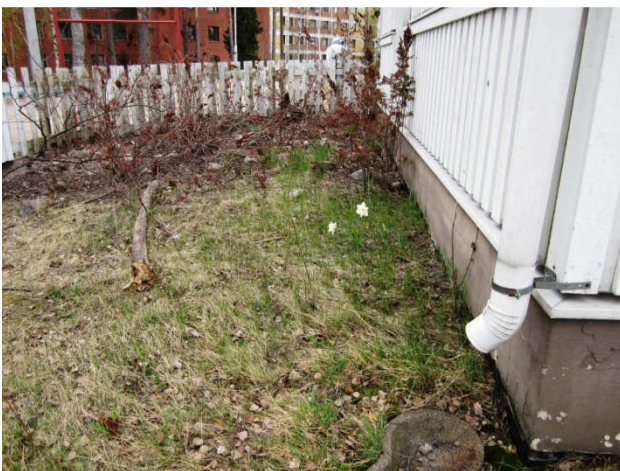
Rakennuksen vierustoilla on sepelikaista, mukulakiveä tai asfalttia. Paikoin on **multamaata ja kasvillisuutta lähellä rakennusta** (kuva 1). Maanpinnan kallistuksista on tehty erillinen selvitys (ASB-Consult Oy 6/ 2011).

Kuva 1 Multamaata ja kasvillisuutta sokkelin vierellä.

Rakennuksen vierellä tehdään **paikallisia pintakallistuskorjauksia**, ks. tarkemmin pintakallistus-
selvitys 6/ 2011/ ASB-Consult Oy. **Rännien ja rännikaivojen sekä kattosadevesikaivojen puh-
distuksesta sekä keskinäisistä sijoituksista huolehditaan huoltotöinä. Sisäpihan puolella suosi-
tetaan uuden umpinaisen kattosadevesijärjestelmän asentamista. Salaojien korkeus on pai-
koin melko ylhäällä, joten salaojien korot tarkistetaan. Salaojien tarkastuskaivot tarkistetaan,
suoritetaan huuhtelukoe ja mahdolliset puutteet korjataan. Sokkelin kosteussuojaus uusitaan
asentamalla muovin tilalle patolevy. Sokkelivierille tehdään viheralueilla sepelikaistat.**

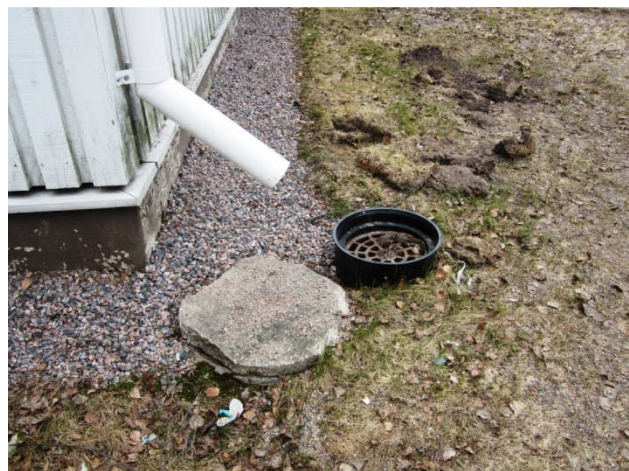
Kattosadevedet on johdettu räystäskouruihin ja syöksytorvin edelleen suoraan asfaltille, betoniseen loiskekouruun tai muovisiin kattovesikaivoihin, jolloin keskinäisissä sijoitteluissa puutteita. **Pohjoisivulla kattovesikaivo on liian kaukana syöksytorvesta, jolloin kattosadevettä ohjautuu vieressä olevaan salaojan tarkastuskaivoon (kuva 2). Kohdalla, jossa kattosadevedet ohjataan asfaltille, on sisäänkäyntikatoksen betonivalu. Tällä kohdalla on sokkelin ja betonivalun pannoilla sammalta kosteusrasituksesta johtuen.** Nk. reunamakkaraa ei ole. Sisäpihan puolella syöksytorvien alapuolella sokkelin vieressä on betonisista kaivonrenkaista tehdyt kattovesikaivot, joissa on kiviä ja hiekkaa. Kyseessä voi näin ollen olla ns. kivipesä, jolloin kattosadevedet imeytetään maaperään (kuva 3). Asiaa ei saatu selvitettyä käytettävissä olevista suunnitelmista. **Räystäskouruissa on runsaasti kasvijätettä, jonka seurauksena pohjoisen puoleisella sivulla kasvijäte on padottanut syöksytorven lähdön (kuva 4).** Pohjoisen puoleisella sivulla lähellä länsisivua ei ole räystäskourua lainkaan. Länsisivulla olevan sisäänkäyntikatoksen kohdalla on räystäskouru mutta syöksytorvea ei ole.

Kuva 2 Kattovesikaivo ja syöksytorvi eivät ole kohdakkain.

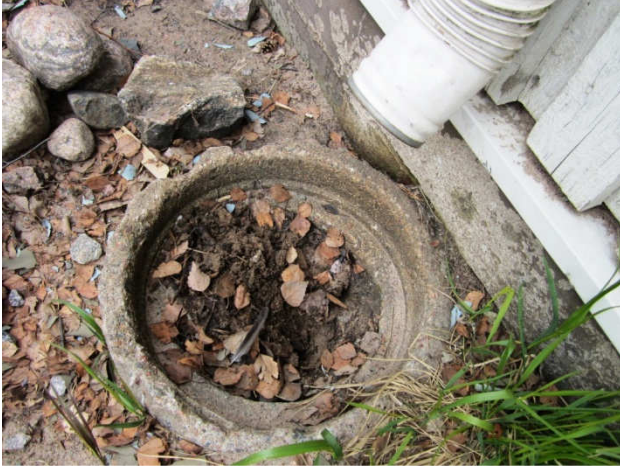
Kuva 3 Kattovesikaivo tai kivipesä.

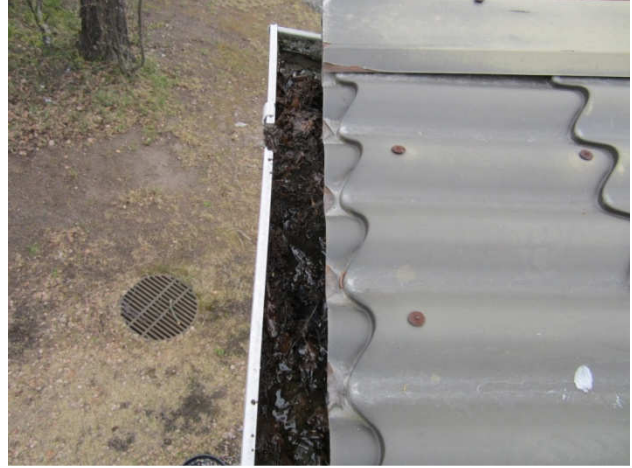
Kuva 4 Syöksytorvi tukkeutunut.

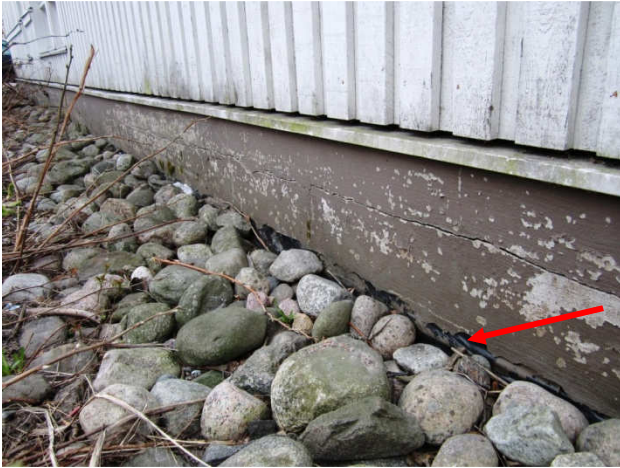
Rakennus on perustettu häiriintymättömän perusmaan ja osin kallion varaan. Anturat ovat teräsbetonia ja perusmuurit ovat muurattu kevytsoraharkoista, jolloin ulkopinta on suojattu mustalla muovilla (*kuva 5*). **Muovi on repeillyt monin paikoin näkyvillä olevilta alueilta.** Teräsbetonianturan alle on suunnitelmien mukaan asennettu Ø 40 mm vedenohjausputket 1500 mm jaolla. Sokkelin korkeus on > 300 mm. ja yläpinnassa on vedenohjauspelti. Sokkelissa on halkaisu, jolloin uloin harkko on 75 mm, sitten solumuovieriste 50 mm ja sisimmäinen harkko 125 mm. **Ulomman harkon ulkopinnassa on rappaus, joka on haljennut harkon saumakohdalta** (*kuva 6*) monin paikoin. **Lisäksi maalia on hilseillyt.** Alapohja on maanvarainen 80 mm teräsbetonilaatta, jonka alla on lämmöneristeenä 100 mm polystyreenilevytyt. Alapohjalaatassa on tehtyjen havaintojen perusteella tapahtunut jonkin askeista painumista tai kutistumista. **Lisäksi havaittiin taseroja sekä rakoja** (*kuva 7*). Jalkalistojen ja lattioiden välejä on tiivistetty silikonin kaltaisella massalla (*kuva 8*). Jalkalistoja ei irrotettu taustan tarkistamiseksi.

Kuva 5 Perusmuurin ulkopinnassa mustaa muovia.

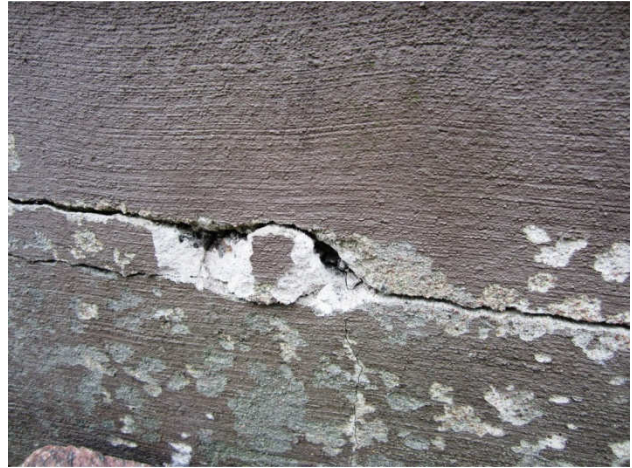
Kuva 6 Sokkelissa halkeamia kevytsoraharkon laastisaumojen kohdilla.

**Sokkelien pintarappauksessa on vaurioita erityisesti kevytsoraharkon muuraussaumojen
kohdilla ja lisäksi maalia on irronnut alustastaan. Syynä on voinut olla kosteusrasitus ja pak-
kanen. Eristetilaan ei suunnitelmissa ole merkitty reittejä mahdollisesti sokkelin eristetilaan
mahdollisesti pääsevän veden poistamiseksi.**

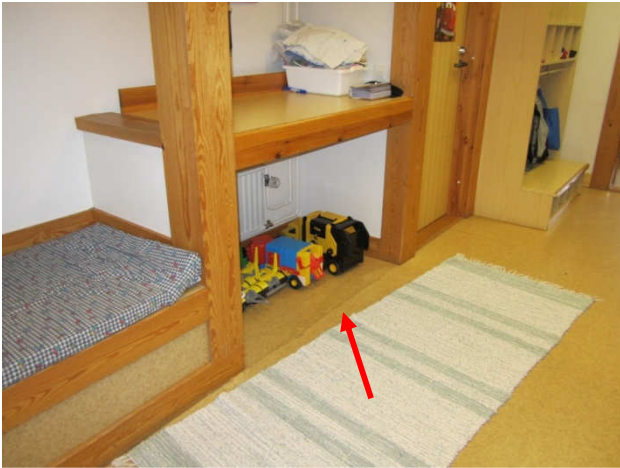
Kuva 7 Lattiasa kohoumia ja kuvassa muovimaton alla halkeama.

Lattiamatoissa on väliseinien kohdilla kohoumia, joten pitemmän päälle muovilattiamatot on syytä uusida ja samalla tarkistetaan alustat. Ulkoseinien liittymät ala- ja yläpohjarakenteisiin tarkistetaan ja tehdään tarvittavat korjaukset.

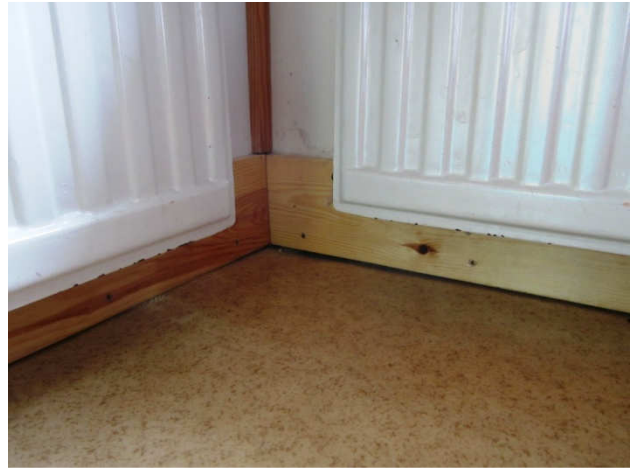
Kuva 8 Lattia on epätasainen. Korkeiden jalkalistojen ja muovimaton välissä massaa.

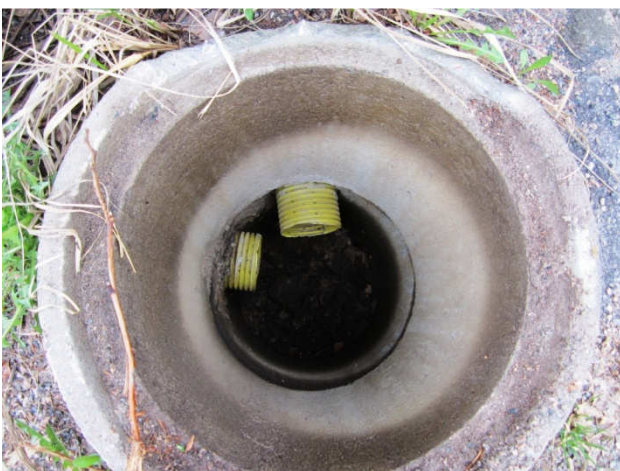
Rakennuksen ympärillä on muoviputkesta tehty salaojat. Nurkilla on salaojien tarkastuskaivoja, joiden kannet ovat betonia ja niistä on lohkeillut palasia. Salaojaputkien alapinnat ovat luoteiskulmalla noin 550 mm maanpinnan alapuolella ja pohjoissivulla noin 600 mm maanpinnasta (*kuvat 9 ja 10*).

Kuva 9 Salaojien tarkistuskaivo luoteiskulmalta. Betonirenkaat eivät ole kohdakkain.

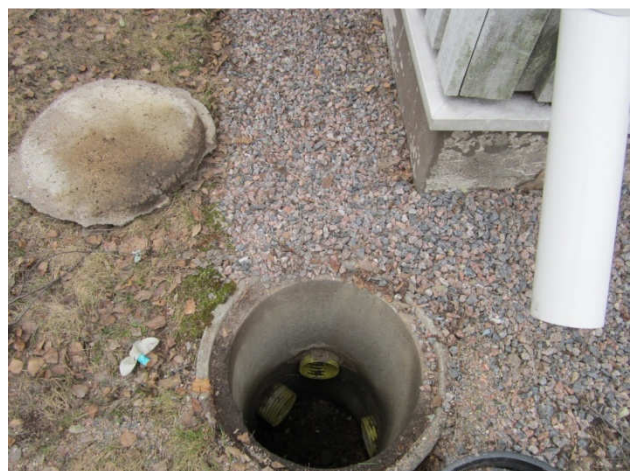
Kuva 10 Salaojien tarkistuskaivo pohjoissivulla. Betonikansi lohkeillut.

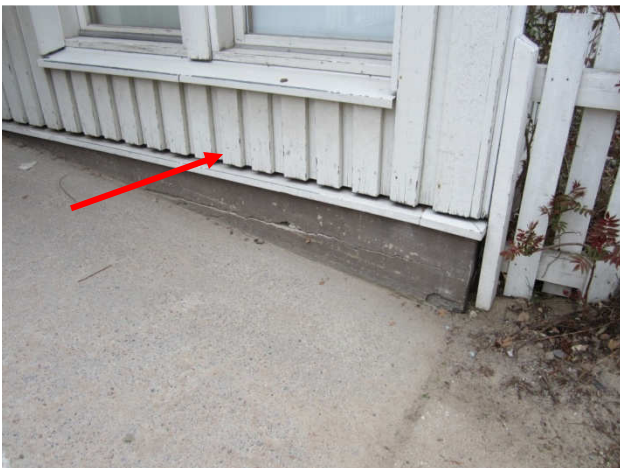
Lomalaudoituksen alaosa ei ole viistetty, jolloin alkavaa vaurioitumista on havaittavissa (kuva 11). Pohjoissivulla ja länsipäädyssä on **sisäänkäyntien kohdilla pinnoiltaan kuluneet puurakenteiset katokset (kuva 12).** Lepo- ja leikkihuoneessa 4 on seinää vasten kiinteä nukkumataso ja sen alapuolella on vedettäviä säilytyslaatikoita (kuva 13), jolloin seinärakenne on alaaltaan talvikautena kylmä, mistä voi aiheutua kosteus- ja mikrobivaurioita.

Kuva 11 Lautojen alaosilla rakoilua.

**Julkisivulaudoituksen osalta tehdään paikallisia korjauksia ja huoltomaalataan julkisivut.
Iomalaudoituksen alapääät maalataan. Räystäiden otsalaudat kunnostetaan tai uusitaan.**

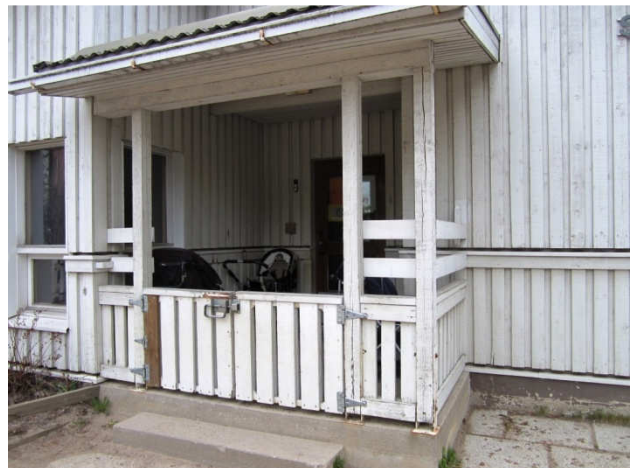
Kuva 12 Sisäänkäynti katos länsipäädyssä. Pinnat ovat kuluneet.

**Pohjoissivun ja länsipään sisäänkäynnin puurakenteet kunnostetaan tai uusitaan. Nämä
työt tehdään julkisivujen kunnostuksen yhteydessä.**

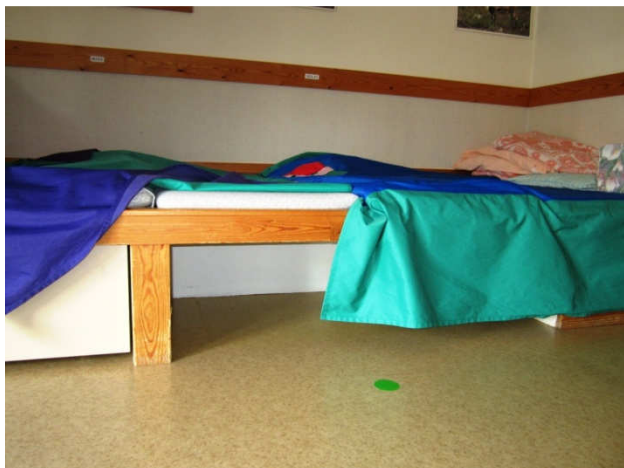
Kuva 13 Ulkoseinää vasten kiinteä sänky.

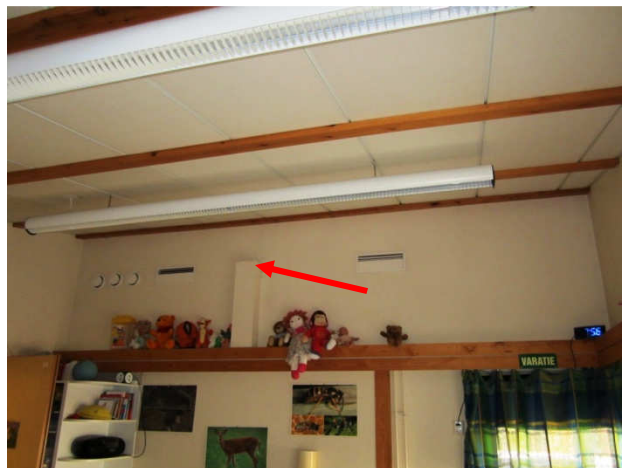
Väliseinät ovat puurunkoisia kipsilastulevyseiniä joissa on äänieristysvilloitus. Väliseinissä on lähinnä normaalia kulumista ja kolhuja, kosteusvaurioita ei havaittu. Märkäeteisten kohdilla väliseinien toisella puolella olevissa tiloissa havaittiin **lämmivesiputkien kotelorakenteen reunoilla ilmavuotojälkiä (kuva 14).**

Kuva 14 ilmapuotoa putkiläpiviennin kohdalla.

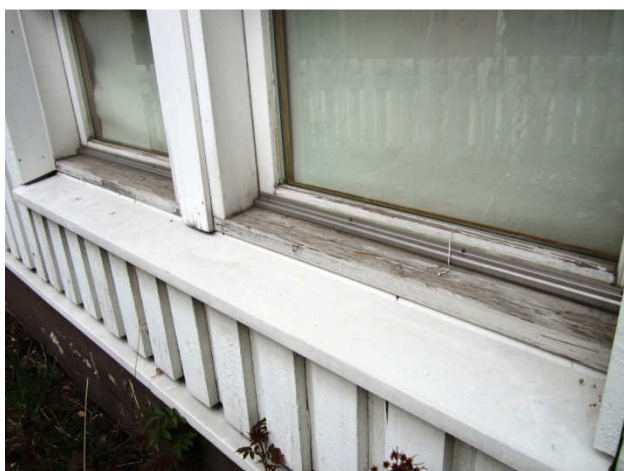
Ikkunat ovat pääosin kiinteitä ikkunoita, jolloin yläosalla on umpiolasielementit ja alaosalla on sisäänpäin avattavia MSE-rakenteisia tuuletusikkunoita. **Ikkunoiden ulkopuutteiden ja tuuletusikkunoiden karmien maalipinnat ovat kuluneet, koska karmeja ei ole suojattu pellityksellä (kuva 15).** Yläosalla olevien kiinteiden ikkunoiden karmit on suojattu pellillä (kuva 16). Ikkunoiden vesipelleissä on maalivaurioita.

Kuva 15 Maalipinnat kuluneet. Alakarmissa alkavaa lahoa.

**Ikkunoiden karmirakenteissa on jo alkavaa lahoa havaittavissa, joten suositeltavaa on uusia
ikkunat kokonaisuudessaan paremmin ulkoseinärakenteeseen sopiviksi. Samalla uusitaan
ikkunoiden vesipellitykset riittävän kalteviksi sekä varmistetaan tuuletusreitit niiden alta.
Ulko-ovet kunnostetaan.**

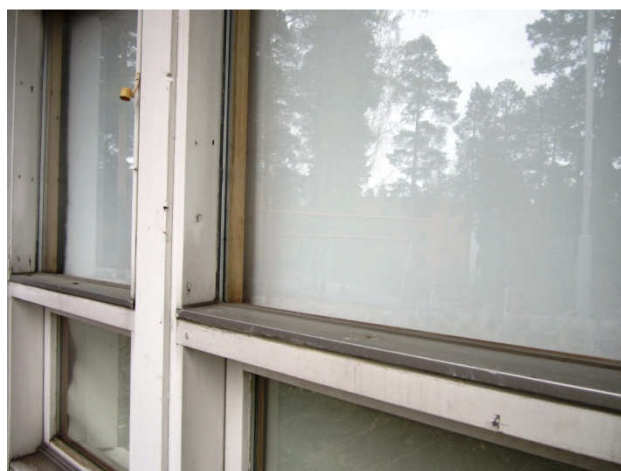
Kuva 16 Yläikkunan karmi suojattu pellillä.

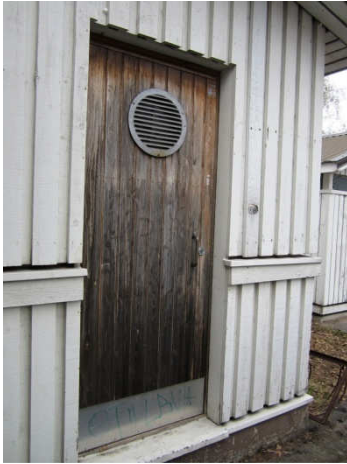
Ulko-ovet ovat pääosin puurakenteisia ikkunaovia, lisäksi on puurakenteinen umpiovi tekniseen tilaan. **Umpioiven puupanelointi on huonokuntoinen (kuva 17).** Ikkunaovet ovat tyydyttävässä kunnossa, mutta puu- ja lasipintoja on paikoin töhritty (kuva 18). Tiivistevikoja on mutta kosteusvaurioita ei havaittu.

Kuva 17 Ulkopinnaltaan kulunut ovi.

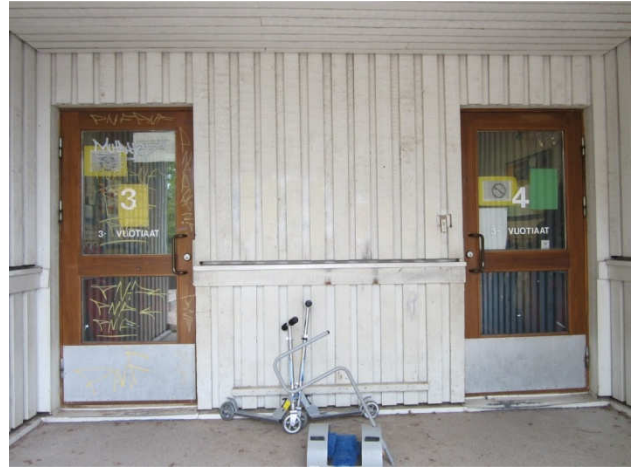
Kuva 18 Ovien pintoja töhritty.

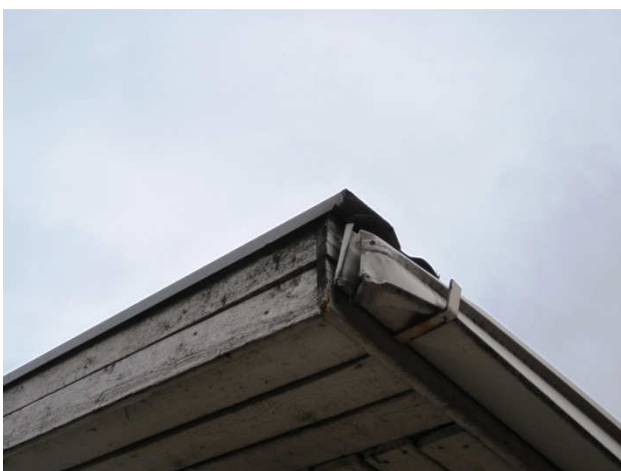
Kuva 19 Räystäslaudoituus vaurioitunut ja räystäskouru on läjässä.

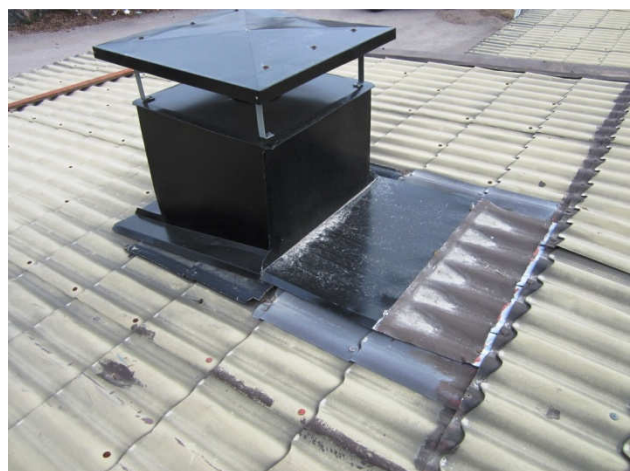
Vesikatto on harjakaton mallinen ja katteena on muovipinnoitettu profiilipelti. Katteen alla on alusrimat, kertopuupalkit, tuuletusrako, mineraalivillaa 250 + 30 mm, 10 mm termopal-tiivistyslevy sekä koolaus ja kipsilevy. Räystään kohdalta havainnoituna vesikatteen alla on aluskate, joka ulottuu seinälinjan ulkopuolelle pohjoissivun havaintokohdalla. **Räystäslaudoituksessa on paikoin rakoilua ja tummentumaa (kuva 19).** Vesikattorakenne tuulettuu räystäiden kautta. **IV-tilan vesikaton tuulettuminen vaikutti puutteelliselta. Teknisen tilan kohdalla vesikatolla olevan läpiviennin pellitys vaikutti epämääräiseltä. Pellin kiinnitysnauloja puuttuu ja pellitys ei ole yhtenäinen (kuva 20).**

Kuva 20 Suojapellitys on asennettu epämääräisesti.

**Vesikate suositetaan uusitavaksi kattovarusteineen. Samalla huomioidaan kattorakenteen
riittävä tuulettuminen**

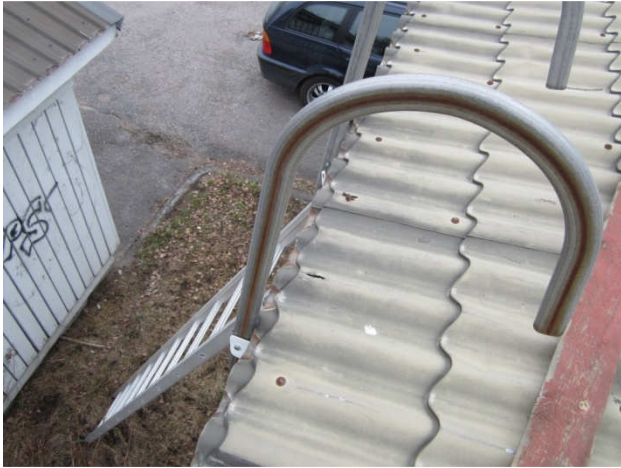
Kuva 21 Nousukohta vesikatolle. Kaaria ei ole tuettu.

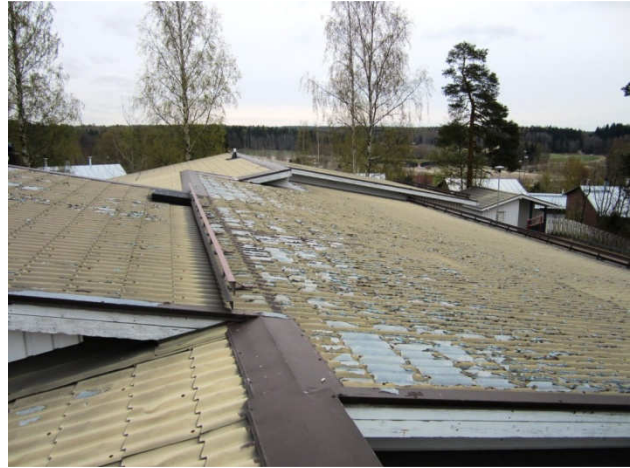
Vesikatolle pääsee alumiinisia tikkaita käyttäen, jota säilytetään jätehuoneessa (kuva 21). Leikki-alueen/ sisäpihan puolella räystäällä on lumiesteet, jotka on kiinnitetty suoraan vesikatteen läpi. **Katteen pinnassa on joitakin painumia ja paikoin kiinnitysnauloja on perääntynyt alustasta. Harjapellin alla olevat neopreenitiivistysnauhat ovat paikoin pois paikoiltaan, joten rakenteesen voi päästä vettä, lunta ja roskaa. Muovipinnoite on irronnut monin paikoin (kuva 22).**

Kuva 22 Pinnoite kuorittunut pellin pinnasta.

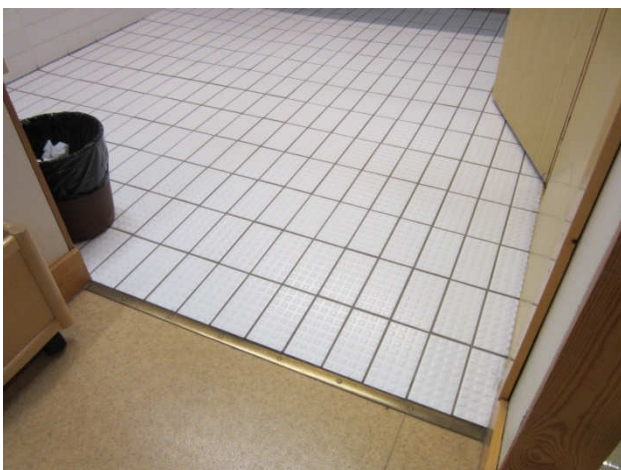
Kuva 23 Matala kynnyks.

Märkätiloissa päästään pääosin vielä pienkorjauksin. Ovikynnykset korotetaan ja seinillä olevat läpiviennit tiivistetään. Kotikeittiöiden altaiden silikonisaumaukset uusitaan.

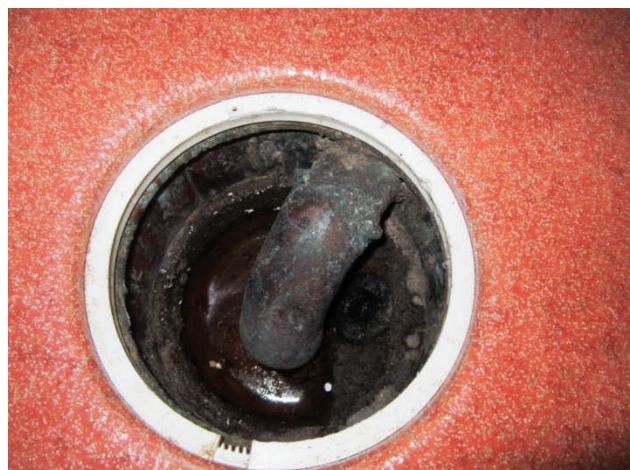
Kuva 24 Lattiakaivo valurautaa.

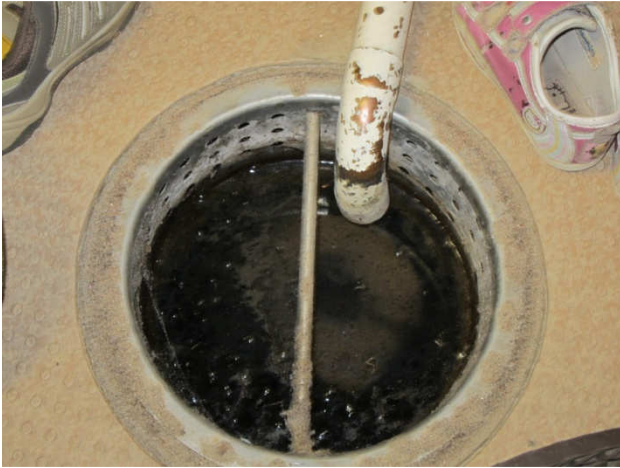
Kuva 25 Märkäeteisen lattiakaivo hiekkapesälä.

Lattiakaivojen siivous- ja huoltotoimia tehostetaan, sekä valistetaan henkilökuntaa pitämään vesilukoissa vettä, ettei tule hajuhaittoja.

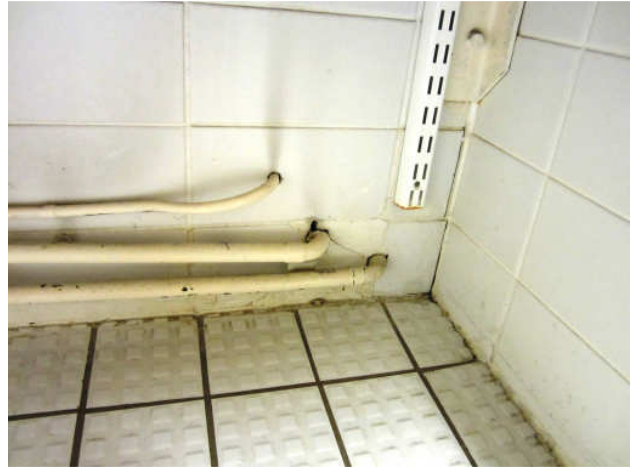
Märkätilan 46 seinällä on tiivistämättömiä putkiläpivientejä lähellä lattianrajaa (kuva 26).

Kuva 26 Tiivistämättömiä läpivientejä.

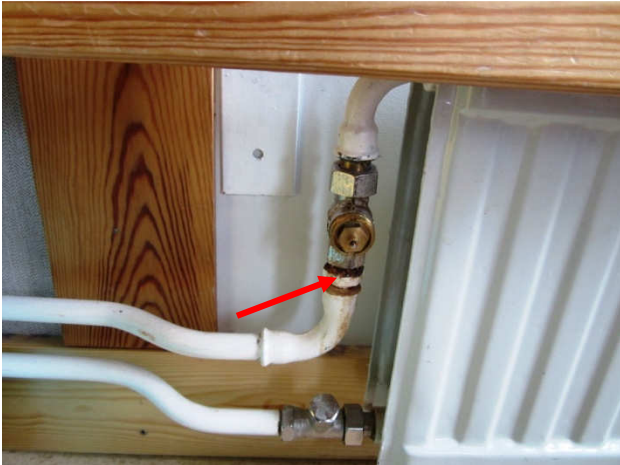
Rakennuksessa on normaalit teräsputkesta tehdyt vesikeskuslämmityksen patterilinjat, joita on näkyvillä ulkoseinien alaosilla tai piilossa alakattotiloissa. **Kaikissa pattereissa ei ollut termostaattia ja vaikka termostaatti oli paikoillaan, ne eivät toimineet oikein. Em. johtuen erityisesti länsipäädyn tiloissa oli sisälämpötila liian korkea, jolloin tiloja tuuletettiin käyttäjien toimesta voimakkaasti. Ryhmähuonetilassa 5 lämpövesiputken liittoksessa patterille on ruostetta (kuva 27).** Käyttövesiputket ovat kuparia. Vesiputkien kytkennät vesipisteille ovat näkyvillä runkojen ollessa piilossa alakattojen yläpuolella. Runkoputkissa on lämpöeristeet, jotka ovat mineraalivillaa. Putkivuotoja ei havaittu, eikä niistä saatu tietoja. Vesikalusteissa eikä putkissa havaittu vuotoja.

Kuva 27 Liitoskohdalla ruostetta. Termostaattia ei ole.

Kohteen länsipään sisäilman lämpötila oli korkea. Pattereissa ei ollut termostaatteja ja vaikka paikoillaan ollut termostaatti oli kiinni, patteri oli silti kuuma. Käyttö- ja lämpövesiputkien sekä viemäriputkien osalta tehdään kuntotutkimukset minkä jälkeen päätetään tarvittavista toimista.
