## Lämpökuvat

## Tarhapuiston päiväkot

15.3.2004

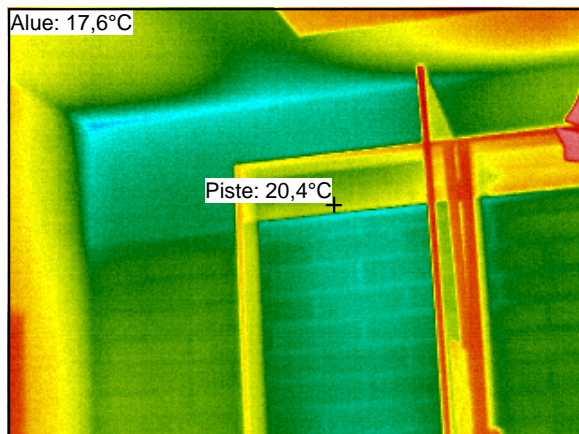
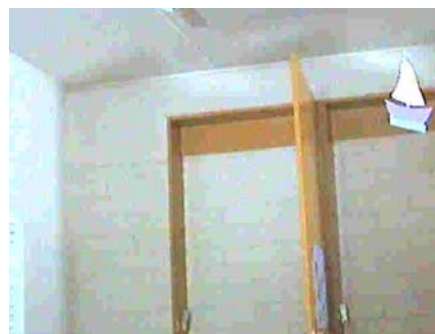
## Nukkamahuone 104

Mittauspiste 1	20,4°C
Mittausalue min	17,6°C
Mittausalue max	23,2°C

Lämpötilaindeksi min 80

Lämpötilaindeksi piste 93

Seinässä eristevikaa ja kantava palkki toimii kylmäsiltnä.

Korjausluokka 2.

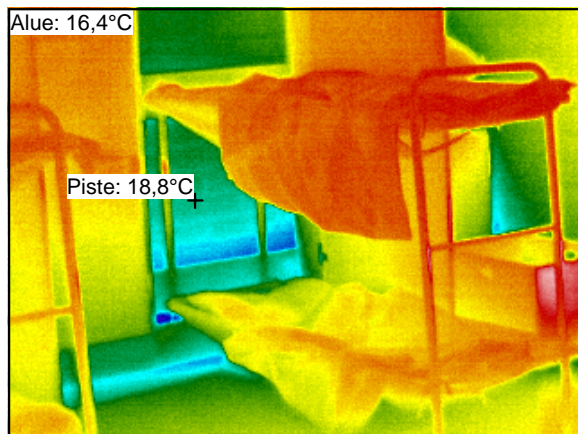
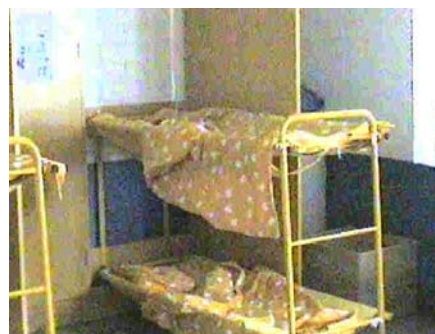
## Nukkamahuone 104

Mittauspiste 1	18,8°C
Mittausalue min	16,4°C
Mittausalue max	23,6°C

Lämpötilaindeksi min 75

Lämpötilaindeksi piste 85

Seinässä eristevikaa ja sänkyrakenteet toimivat osana eristystä.

Korjausluokka 2.

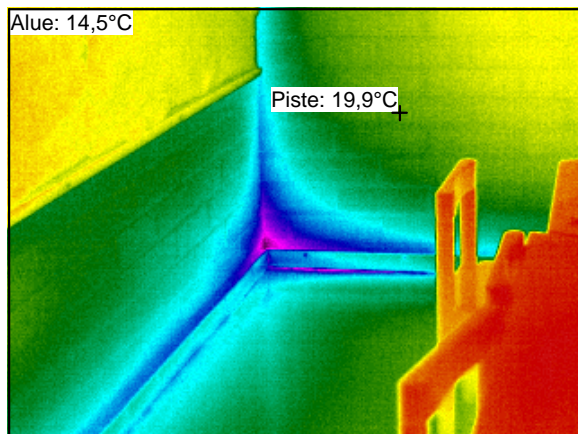
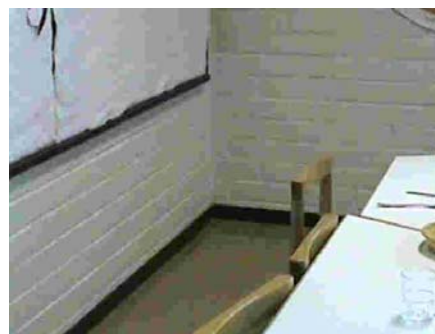
## Leikkihuone 105

Mittauspiste 1	19,9°C
Mittausalue min	14,5°C
Mittausalue max	22,5°C

Lämpötilaindeksi min 66

Lämpötilaindeksi piste 91

Rakenteen sisäistä ilmavuotoja villatilassa.

Korjausluokka 2.

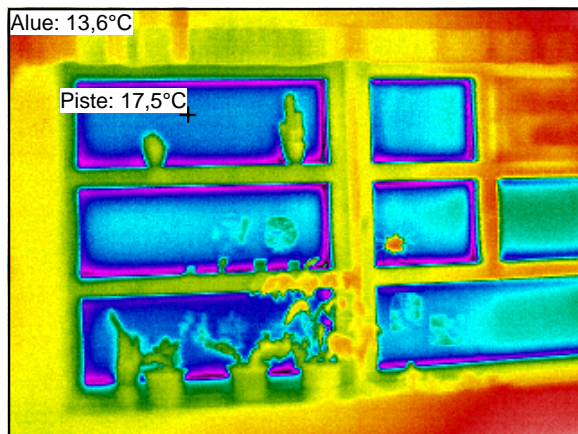
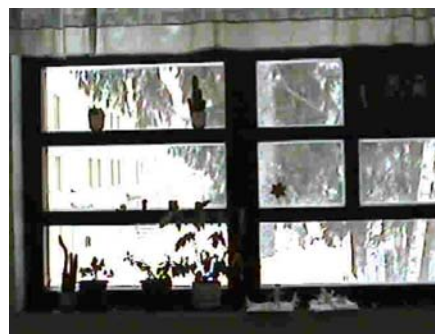
## Leikkihuone 105

Mittauspiste 1	17,5°C
Mittausalue min	13,6°C
Mittausalue max	23,1°C

Lämpötilaindeksi min 62

Lämpötilaindeksi piste 80

Ikkunarakenteet ovat lämpölasielementtejä joiden reuna-alueet ovat heikot eristykseltään (lasi-metalli-lasi) ja ikkunaruujuja on monta jokaisessa ikkunassa ja sitä kautta reuna-alueella on monta metriä alkaa se vaikuttamaan jo säteilyvetoa.

Korjausluokka 1.

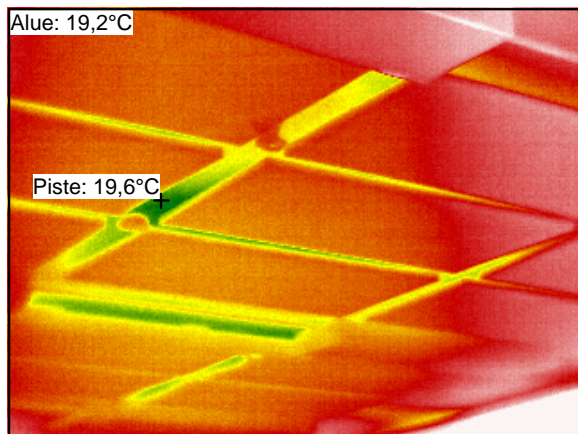
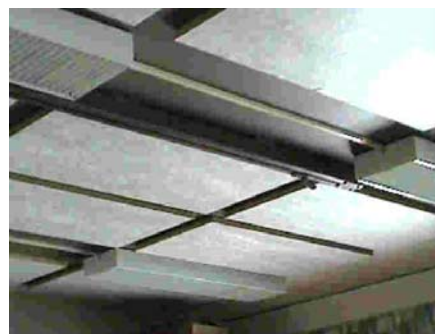
## Monitoimitila 107

Mittauspiste 1	19,6°C
Mittausalue min	19,2°C
Mittausalue max	26,5°C

Lämpötilaindeksi min 87

Lämpötilaindeksi piste 89

Kattojen eristyksissä on havaittavissa epätasaisuutta.

Korjausluokka 2.

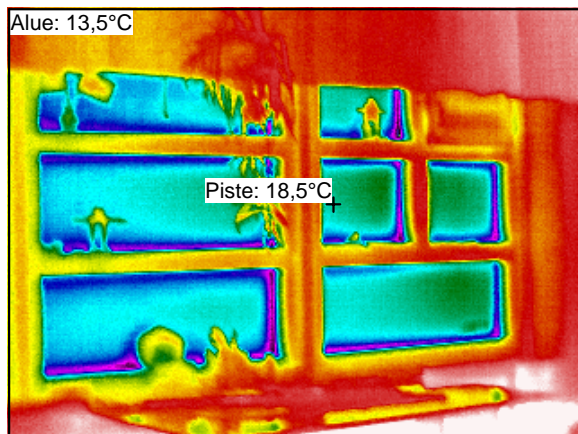
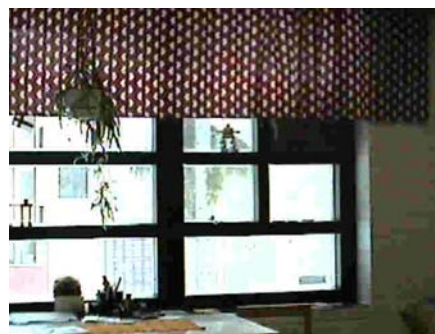
## Huone 118

Mittauspiste 1	18,5°C
Mittausalue min	13,5°C
Mittausalue max	37,1°C

Lämpötilaindeksi min 61

Lämpötilaindeksi piste 84

Ikkunarakenteet ovat lämpölasielementtejä joiden reuna-alueet ovat heikot eristykseltään (lasi-metalli-lasi) ja ikkunaruujuja on monta jokaisessa ikkunassa ja sitä kautta reuna-alueella on monta metriä alkaa se vaikuttamaan jo säteilyvetoa.

Korjausluokka 1.

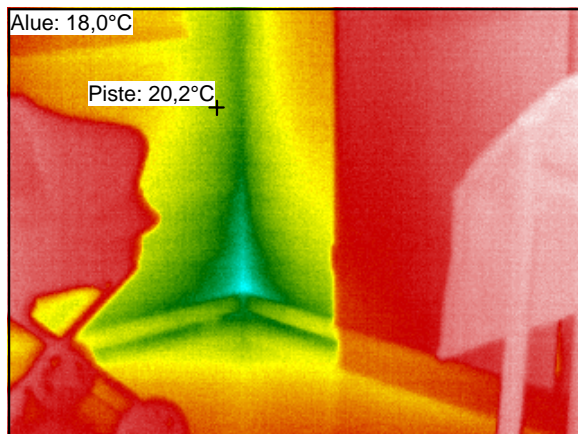
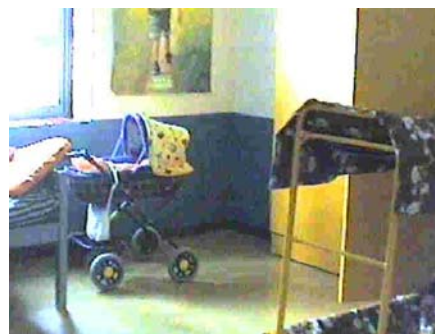
## Nukkumahuone 119

Mittauspiste 1	20,2°C
Mittausalue min	18,0°C
Mittausalue max	24,0°C

Lämpötilaindeksi min 82

Lämpötilaindeksi piste 92

Johtopäätökset.  
Normaali ulkonurkka.

Korjausluokka 4.

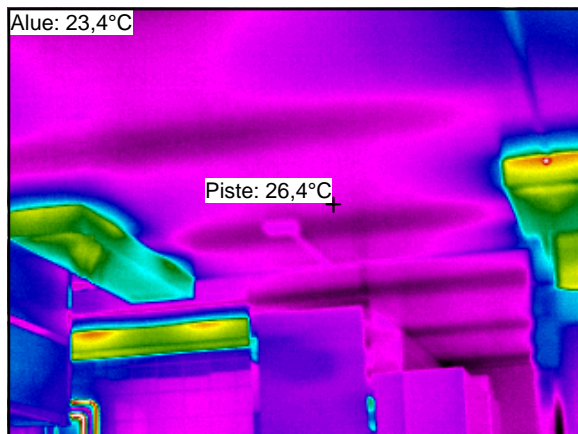
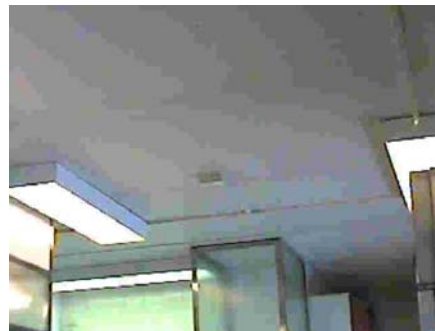
## Keittiö 121

Mittauspiste 1	26,4°C
Mittausalue min	23,4°C
Mittausalue max	48,2°C

Kattojen eristyksissä on havaittavissa epätasaisuutta.

Korjausluokka 4.

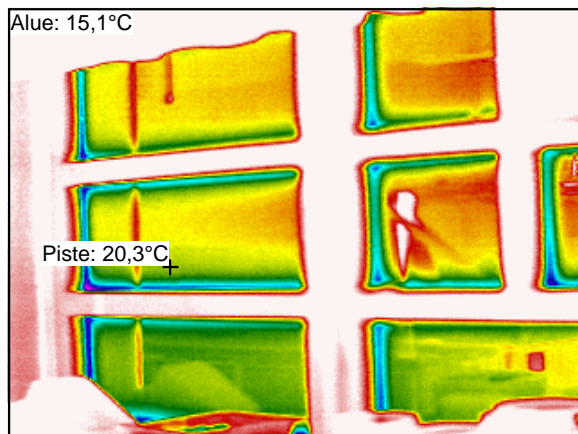
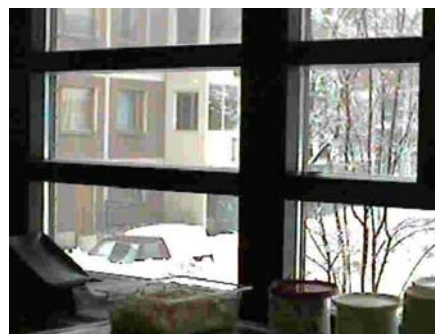
## Keittiö 121

Mittauspiste 1	20,3°C
Mittausalue min	15,1°C
Mittausalue max	26,3°C

Lämpötilaindeksi min 68

Lämpötilaindeksi piste 92

Ikkunarakenteet ovat lämpölasielementtejä joiden reuna-alueet ovat heikot eristykseltään (lasi-metalli-lasi) ja ikkunaruujuja on monta jokaisessa ikkunassa ja sitä kautta reuna-alueella on monta metriä alkaa se vaikuttamaan jo säteilyvetoa.

Korjausluokka 2.

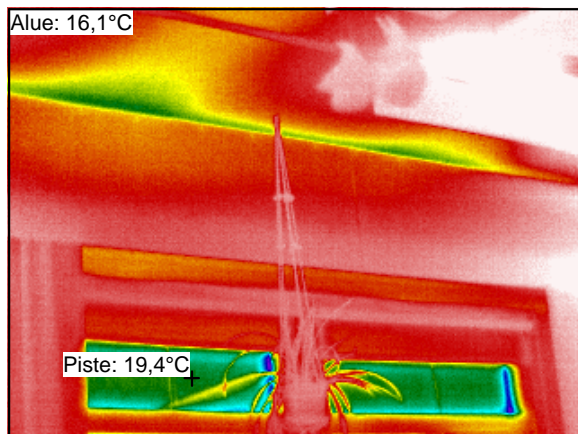
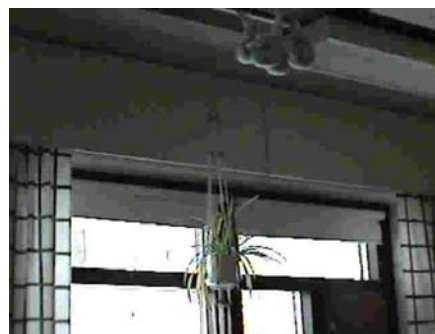
## Huone 126

Mittauspiste 1	19,4°C
Mittausalue min	16,1°C
Mittausalue max	25,6°C

Lämpötilaindeksi min 73

Lämpötilaindeksi piste 88

Johtopäätökset.  
Katonrajassa lievää ilmavuotoa.  
Korjausluokka 4.

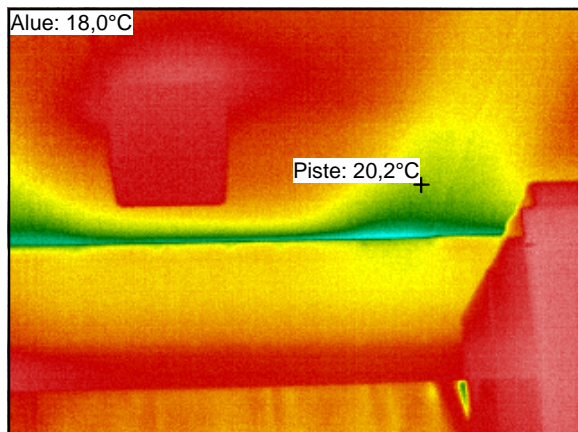
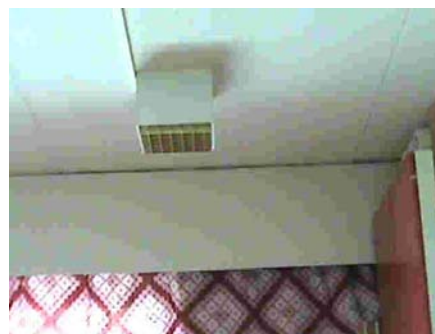
## Vaatehuolto 127

Mittauspiste 1	20,2°C
Mittausalue min	18,0°C
Mittausalue max	23,3°C

Lämpötilaindeksi min 82

Lämpötilaindeksi piste 92

Johtopäätökset.  
Katonrajassa lievää ilmavuotoa.  
Korjausluokka 4.

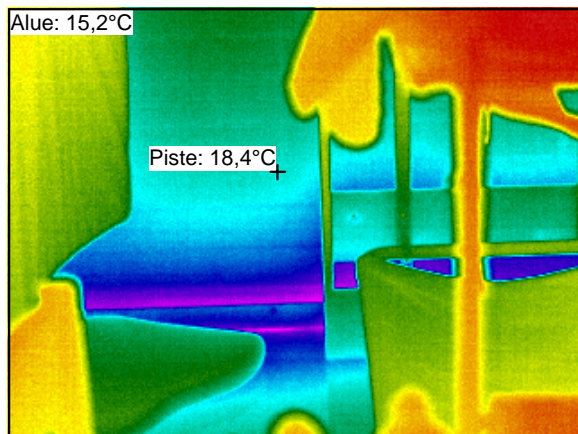
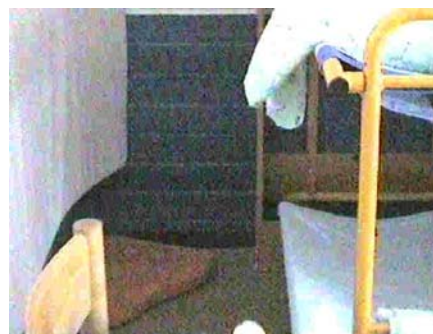
## Nukkumahuone 129

Mittauspiste 1	18,4°C
Mittausalue min	15,2°C
Mittausalue max	22,6°C

Lämpötilaindeksi min 69

Lämpötilaindeksi piste 84

Seinän alaosissa kylmäsiltoja tai eristevikoja.

Korjausluokka 2.

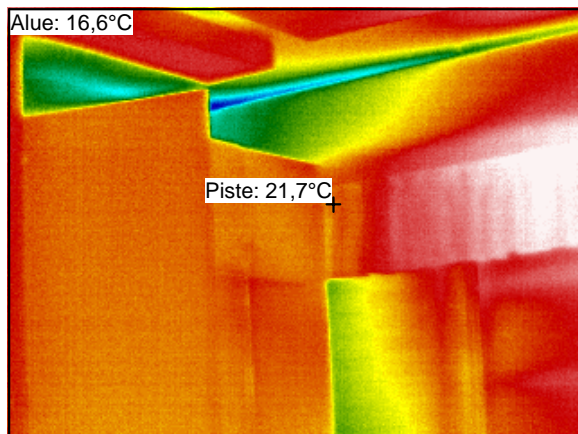
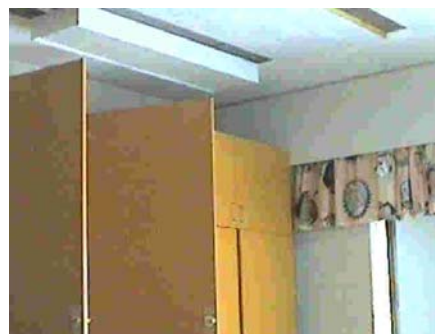
## Nukkumahuone 129

Mittauspiste 1	21,7°C
Mittausalue min	16,6°C
Mittausalue max	24,7°C

Lämpötilaindeksi min 75

Lämpötilaindeksi piste 98

Johtopäätökset.  
Katonrajassa lievää ilmavuotoa.  
Korjausluokka 2.

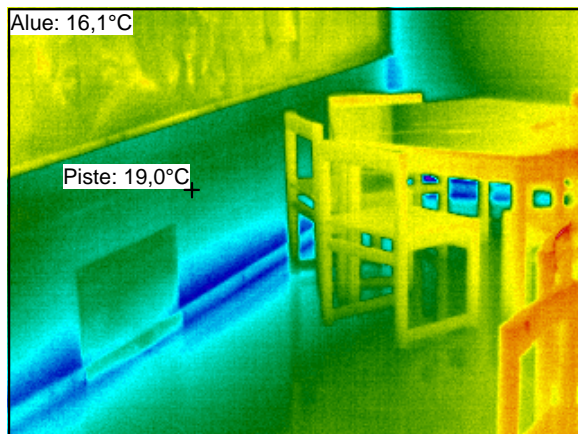
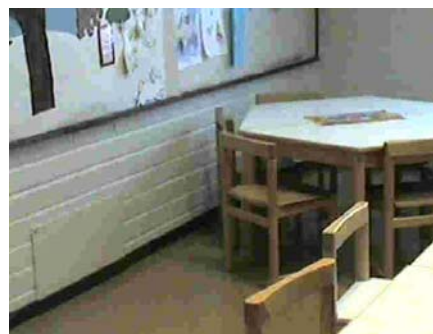
## Huone 130

Mittauspiste 1	19,0°C
Mittausalue min	16,1°C
Mittausalue max	23,0°C

Lämpötilaindeksi min 73

Lämpötilaindeksi piste 86

Seinän alaosissa kylmäsiltoja tai eristevikoja.

Korjausluokka 2.

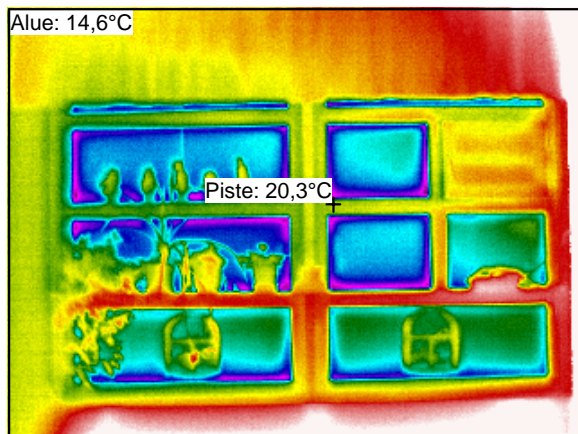
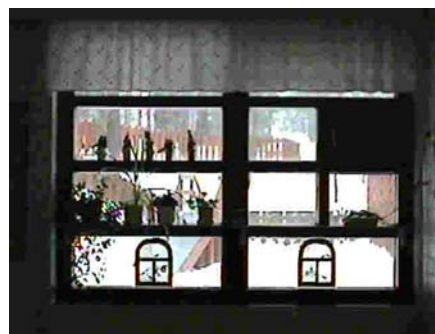
## Huone 130

Mittauspiste 1	20,3°C
Mittausalue min	14,6°C
Mittausalue max	37,1°C

Lämpötilaindeksi min 66

Lämpötilaindeksi piste 92

Ikkunarakenteet ovat lämpölasielementtejä joiden reuna-alueet ovat heikot eristykseltään (lasi-metalli-lasi) ja ikkunaruujuja on monta jokaisessa ikkunassa ja sitä kautta reuna-alueelta on monta metriä alkaa se vaikuttamaan jo säteilyvetoa.

Korjausluokka 1.

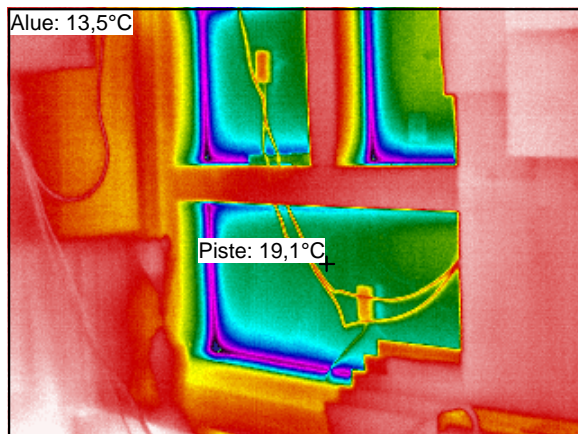
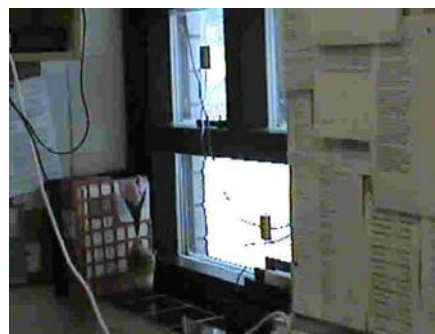
#### Johtaja 111

Mittauspiste 1	19,1°C
Mittausalue min	13,5°C
Mittausalue max	24,5°C

<b>Lämpötilaindeksi min</b>	<b>61</b>
-----------------------------	-----------

<b>Lämpötilaindeksi piste</b>	<b>87</b>
-------------------------------	-----------

Ikkunarakenteet ovat lämpölasielementtejä joiden reuna-alueet ovat heikot eristykseltään (lasi-metalli-lasi) ja ikkunaruujuja on monta jokaisessa ikkunassa ja sitä kautta reuna-alueelta on monta metriä alkaa se vaikuttamaan jo säteilyvetoa.

Korjausluokka 1.

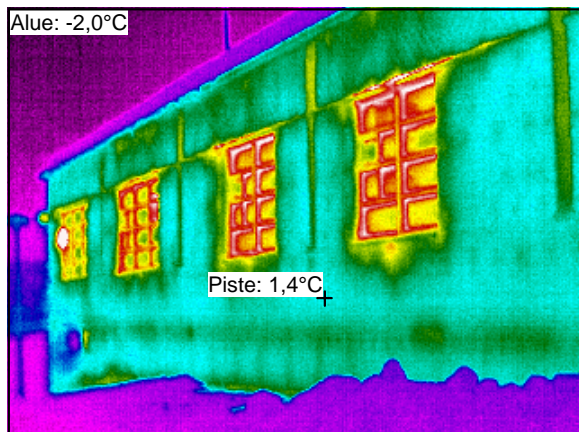
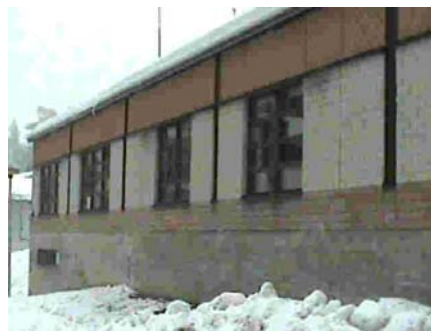
## Yleiskuva julkisivusta

Mittauspiste 1	1,4°C
Mittausalue min	-2,0°C
Mittausalue max	13,2°C

Julkisivussa ei havaittavissa suuria poikkeamia.

Ikkunoista aiheutuu suurimmat lämpöhäviöt. Huom. Yksi ikkuna auki

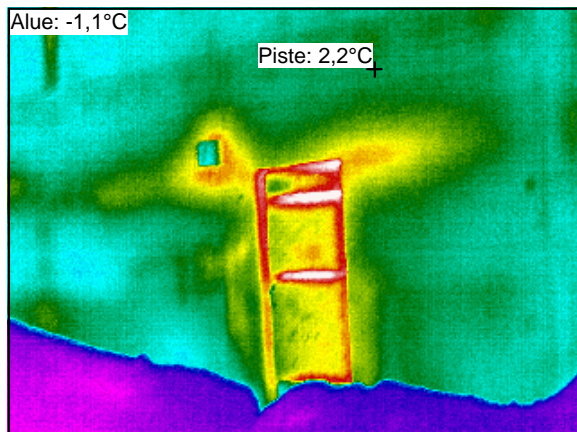
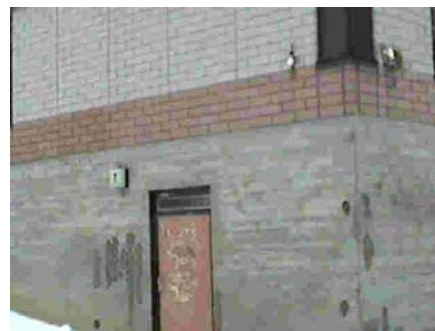
#### Teknisen tilan ovi

Mittauspiste 1	2,2°C
Mittausalue min	-1,1°C
Mittausalue max	7,2°C

Teknisen tilan ovesta ja valaisimen läpiviennissä lämpöhukkaa.

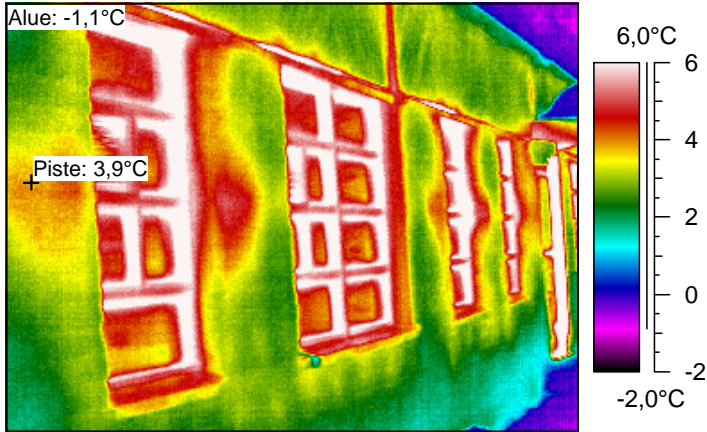
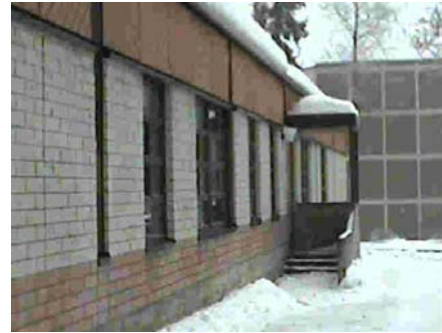
#### Julkisivua

Mittauspiste 1	3,9°C
Mittausalue min	-1,1°C
Mittausalue max	11,5°C

Ikkunoiden välissä on havaittavissa pienet eristeviat.
