Kenttäkierros irti olevien tiilien ja laastikappaleiden kartoittamiseksi

Tikkurilan lukio
21.10.2014

Tikkurilan lukio
Valkoisenlähteentie 53
01300 Vantaa

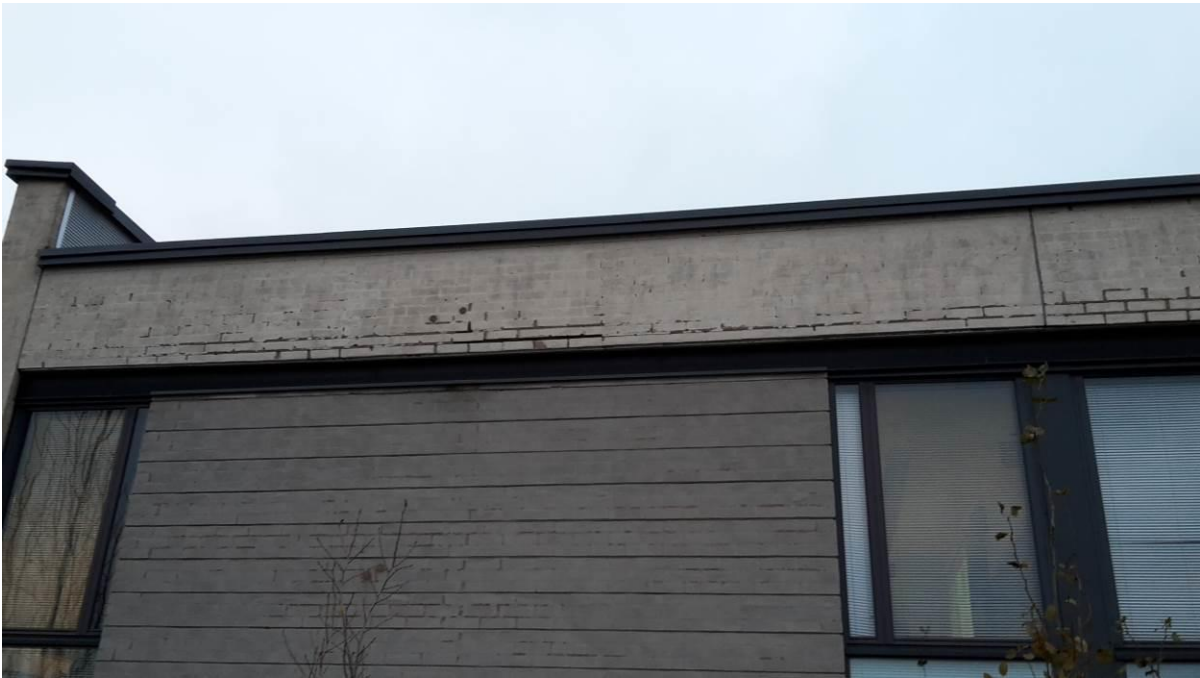
Etelälounassuuntaisten julkisivujen B, E ja G yläosissa muurauslaasti on rapautunut varsinkin alimmista tiilisaumoista ja laastia on irronnut/irtoamassa muutaman tiilin saumoista (kuva 1). Lisäksi näillä alueilla on vaakahalkeamia tiilisaumoja pitkin. Nämä osat tarkastettiin nostimelta käsin ja piikattiin muutamasta saumasta muurauslaastia auki.

Kuva 1. Julkisivu B, etelälounaan suuntaan. Julkisivun yläosassa muurauslaasti ja pintalaasti ovat rapautuneet tiilisaumojen kohdalla varsinkin alimmissa tiilisaumoissa. Toiseksi ylintä tiilisaumaa pitkin kulkee pitkittäinen noin 1-2 mm paksu halkeama.

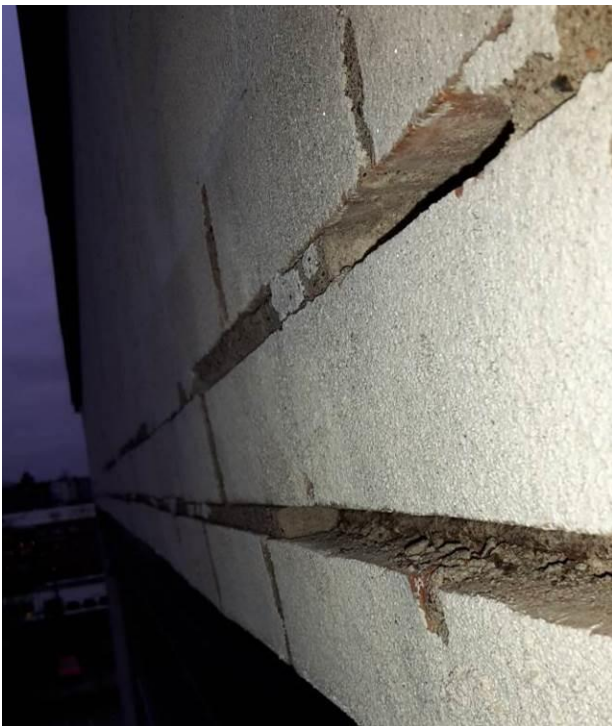
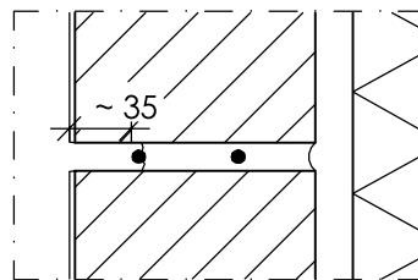
Irtonaisia, heikosti kiinni olevia, liikkuvia tai julkisivun pinnasta ulkonevia tiiliä ei havaittu. Julkisivujen B ja G yläosissa alimpien tiilien saumoista muurauslaastia oli irronnut harjateräksen ulkopuolelta noin ≤ 35 mm syvyydeltä usean tiilin osalta teräksen ruostumisen takia (kuva 2, 4 ja 7). Saumoissa oli paikoin irtonaisia muurauslaastin paloja. Syvemmällä olevat raudoitteet eivät olleet ruostuneet kohdissa joista tiilisaumaa piikattiin auki (kuva 3 ja 8).

Kuva 2. Julkisivun B yläosa, etelälounaan suuntaan. Alimman vaakasauman harjateräs on ruostunut ja muurauslaasti raudoitteen ulkopuolelta on irronnut tai irtoaa paloina. Betonipeite on noin 35 mm.

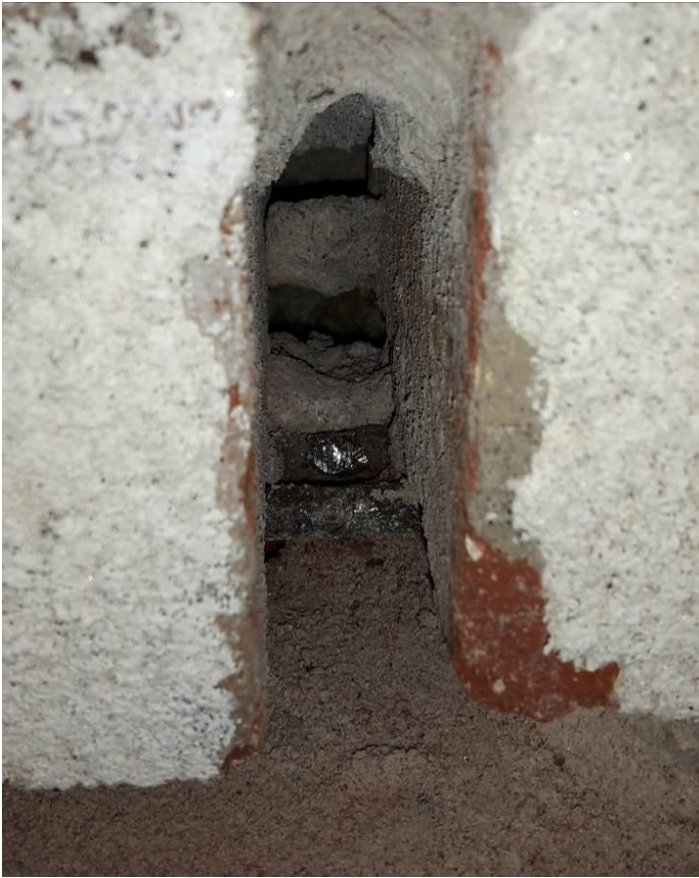
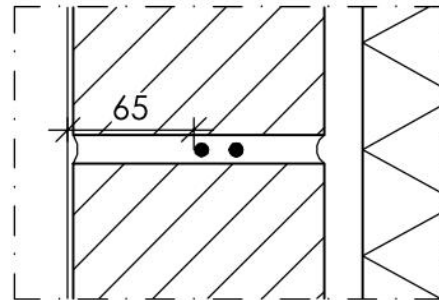
Kuva 3. Julkisivun B yläosa, etelälounaan suuntaan. Raudoitteet piikattiin esiin toisiksi alimmasta vaakasaumasta. Raudoitteet ovat syvällä saumassa (betonipeite n. 65 mm), eikä ruostumista ole havaittavissa. Muurauslaasti murenee raudoitteiden ulkopuolelta helposti piikattaessa.

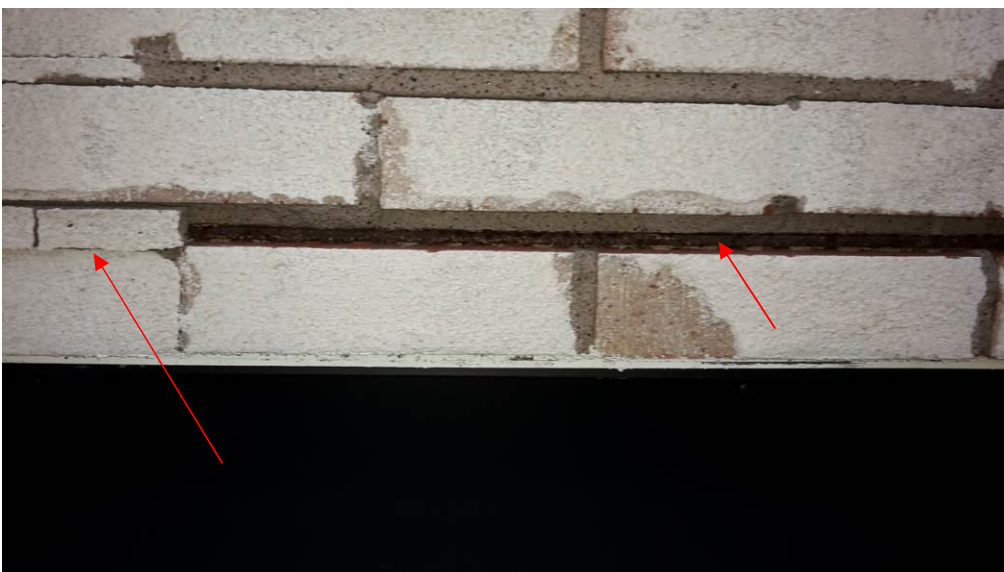
Kuva 4. Julkisivun B yläosa, etelälounaan suuntaan. Alimman vaakasauman harjateräs on tavanomaista teräslaatua (ei RST). Ruostuminen on käynnissä ja ruoste on irrottanut muurauslaastia saumoista. Saumoissa on irtonaisia muurauslaastin paloja.

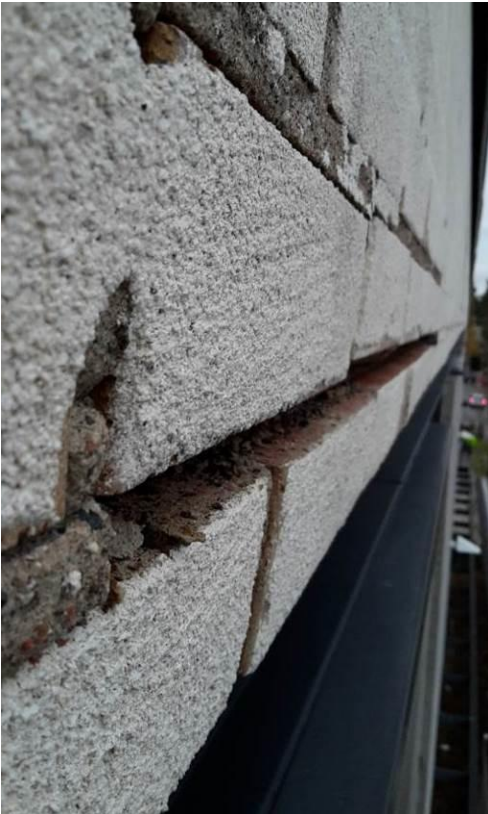
Julkisivun B yläosassa alimmat tiilet vaikuttaisivat olevan hieman kallellaan ulospäin muutaman tiilin osalta (kuva 5) ja julkisivussa G osa yläosan alimman tiiliriivin tiilistä eivät ole suorassa linjassa (kuva 6). Tiilet ovat kuitenkin tiukasti kiinni eikä riskiä tiilien irtoamisesta havaittu. Kallistuminen ja tiilien epäjärjestys voivat olla peräisin jo rakennusvaiheesta. On mahdollista, että muurauslaastin paloja voi tippua julkisivun yläosista (kuva 4 ja 6). Vaurioituneimpien julkisivujen edessä on kuitenkin nurmikkoalue, puita ja pensaita eli kulkureittiä alapuolella ei ole.

Kuva 5. Julkisivu B, etelälounaan suuntaan. Alimmat tiilet näyttäisivät olevan hieman kallellaan ulkoreunastaan, mutta ovat tiukasti kiinni seinässä. Irtonaisia, liikkuvia tai ulkonevia tiiliä ei havaittu.

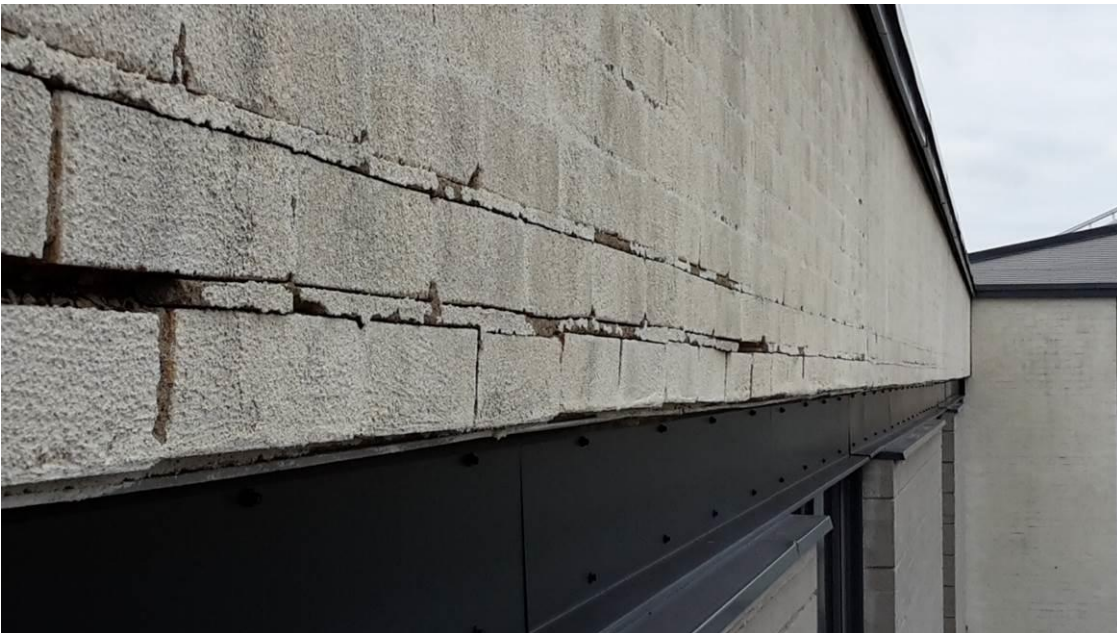
Kuva 6. Julkisivun G yläosa, etelälounaan suuntaan. Alimmasta tiilisaumasta muurauslaasti on irronnut tai irtoamassa. Alimmat tiilet eivät ole suorassa linjassa. Tiilet ovat tiukasti kiinni, eikä irtonaisia/irtoavia tiiliä havaittu.

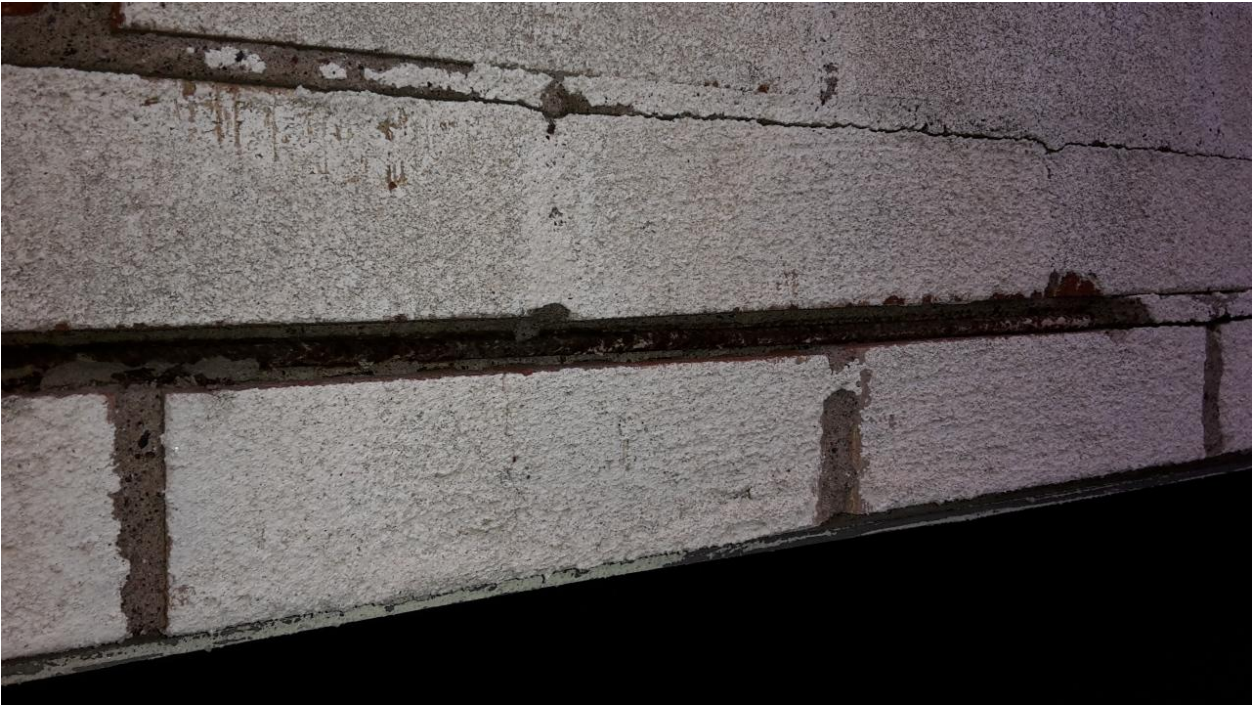
Kuva 7. Julkisivun G yläosa, etelälounaan suuntaan. Alimmassa tiilisaumassa raudoitus on paikoittain hyvin pinnassa ja ruostunut. Muurauslaasti on irronnut pinnassa olevan harjateräksen ulkopuolelta. Alimman tiilirivin alapuolella näkyy lattateräs, joka on osa tiiliseinän kiinnitysjärjestelmää, ks. liite 2.

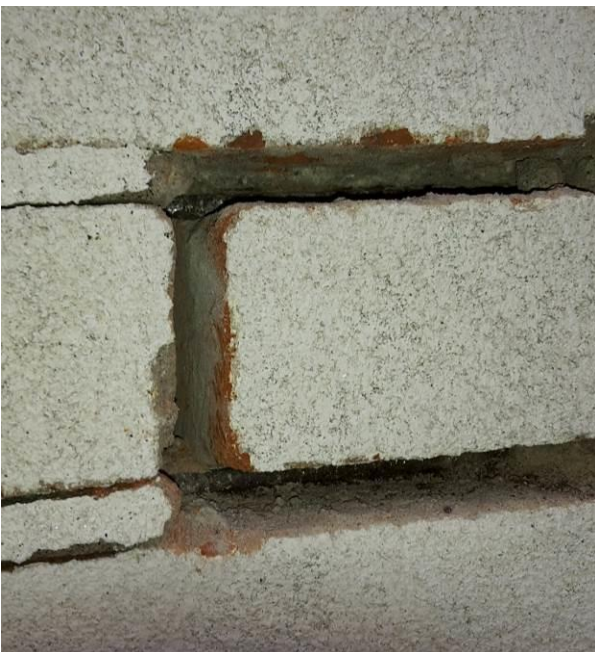
Kuva 8. Julkisivun G yläosa, etelälounaan suuntaan. Tiilisaumaa piikattiin auki kenttäkierroksella. Alimman sauman raudoite on noin 45 mm syvyydessä ja ylemmän sauman noin 60 mm. Raudoitteiden ruostumista ei havaittu. Piikkauskohdassa raudoitteita havaittiin saumoissa vain yhdet.

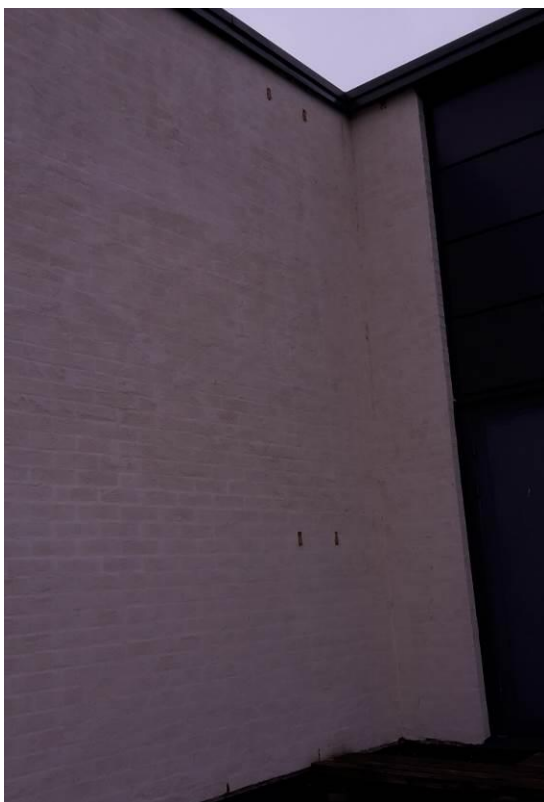
Kuva 9. Julkisivu M, pohjoisluoteen suuntaan, on hyvässä kunnossa. Seinässä on vanhat pa-
lotikkaiden kiinnityskohdat, joita ei ole paikattu.

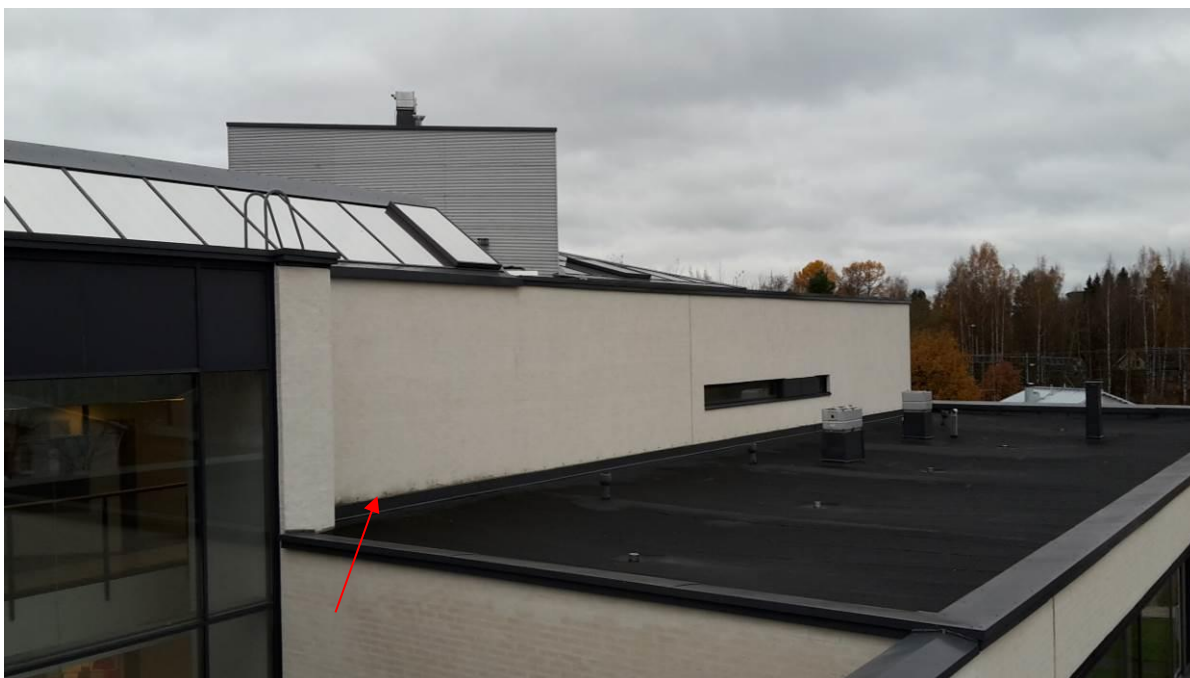
Kuva 10. Julkisivun O sisäänvedetty osa. Tämä osa julkisivua on hyvässä kunnossa. Alaosassa
on hieman tummunutta/likaantunutta rappausta, johtuen luultavasti talvisin katolle kasaan-
tuneesta lumesta.

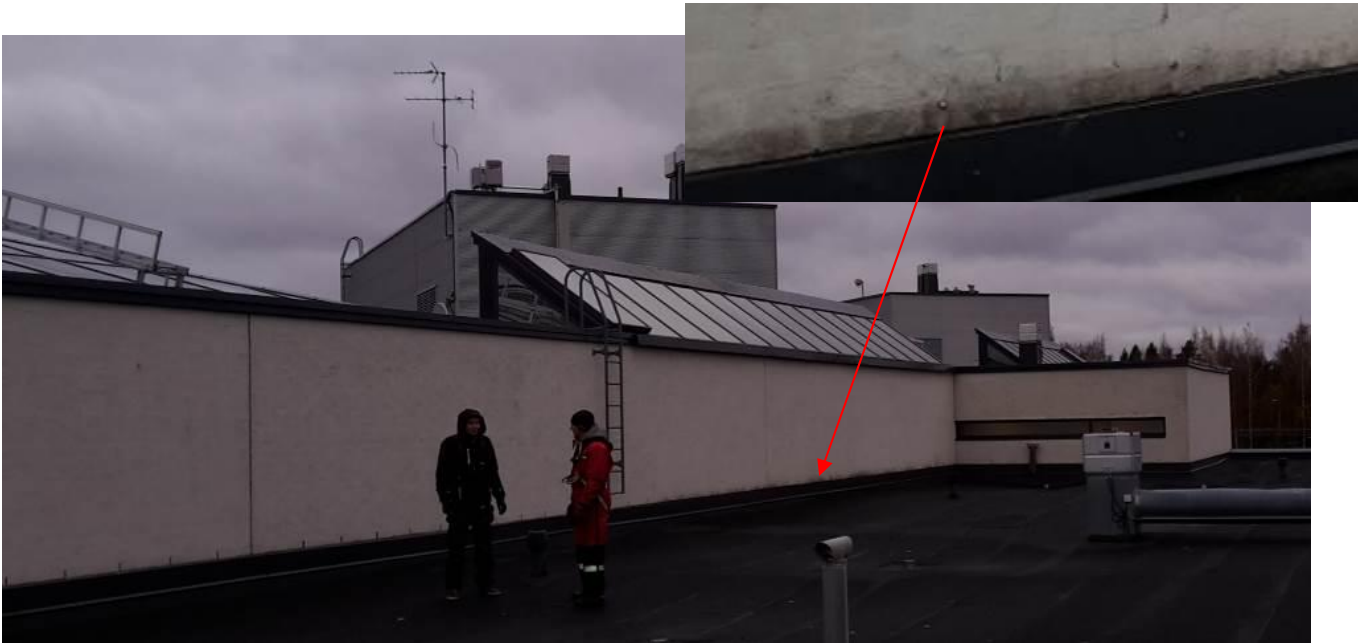
Kuva 11. Julkisivun O ylin osa, itäkoillisen suuntaan. Tämä osa julkisivusta on pääosin hyvässä kunnossa. Paikoin alaosan rappaus on tummunut/likaantunut, johtuen luultavasti talvisin lumen kasaantumisesta katolle.

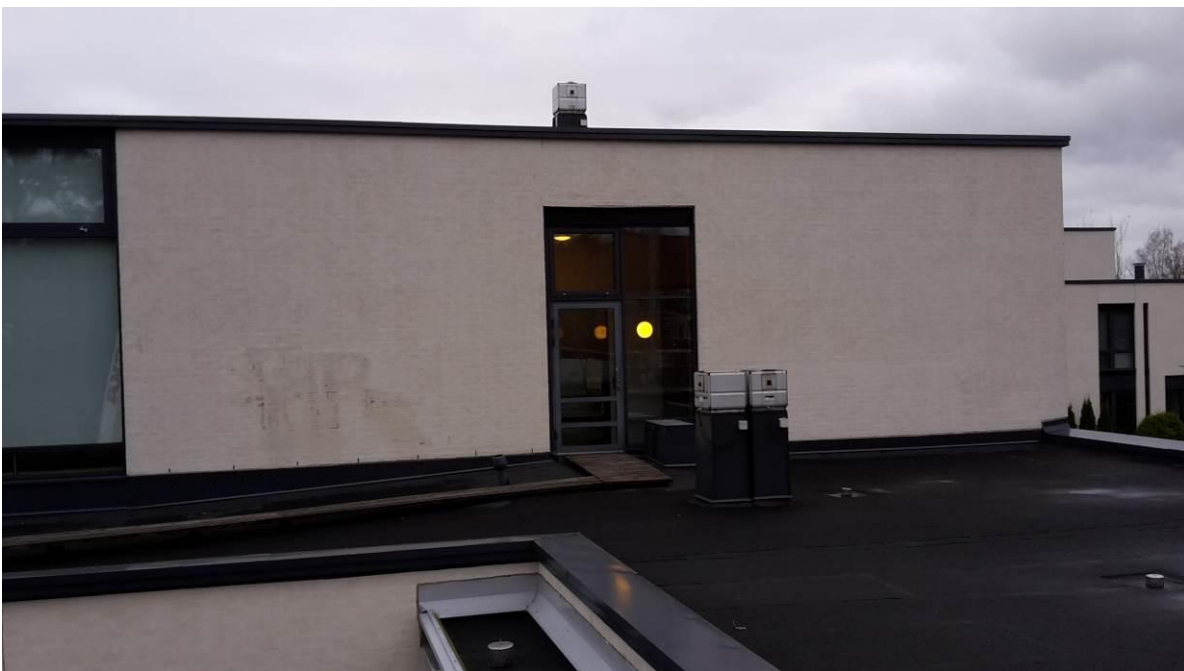
Julkisivun O ja P sisäänvedetyt osat eivät näy kokonaisuudessaan maanpinnalta käsin tarkasteltaessa, joten nämä osat käytiin arvioimassa nostimen avulla. Pääosin nämä julkisivun osat olivat hyvässä kunnossa eikä välttämätöntä korjaustarvetta ole. Yhdessä osassa julkisivua O oli puhdistettu graffiteja (kuva 12), minkä johdosta kuultorappaus on lähtenyt tai erittäin ohutta. Joissain kohdissa rappaus on myös hieman tummunut/likaantunut alaosistaan katolle talvisin kasaantuneen lumen vaikutuksesta (kuva 10 ja 11). Julkisivulla P (etelälounaan suuntaan) oli havaittavissa alkavaa rapautumista tiilisaumojen kohdalla (kuva 13).

Kuva 12. Julkisivun O sisäänvedetty osa, itäkoillisen suuntaan. Seinästä on puhdistettu graffiti, mutta muuten rappaus on hyvässä kunnossa.

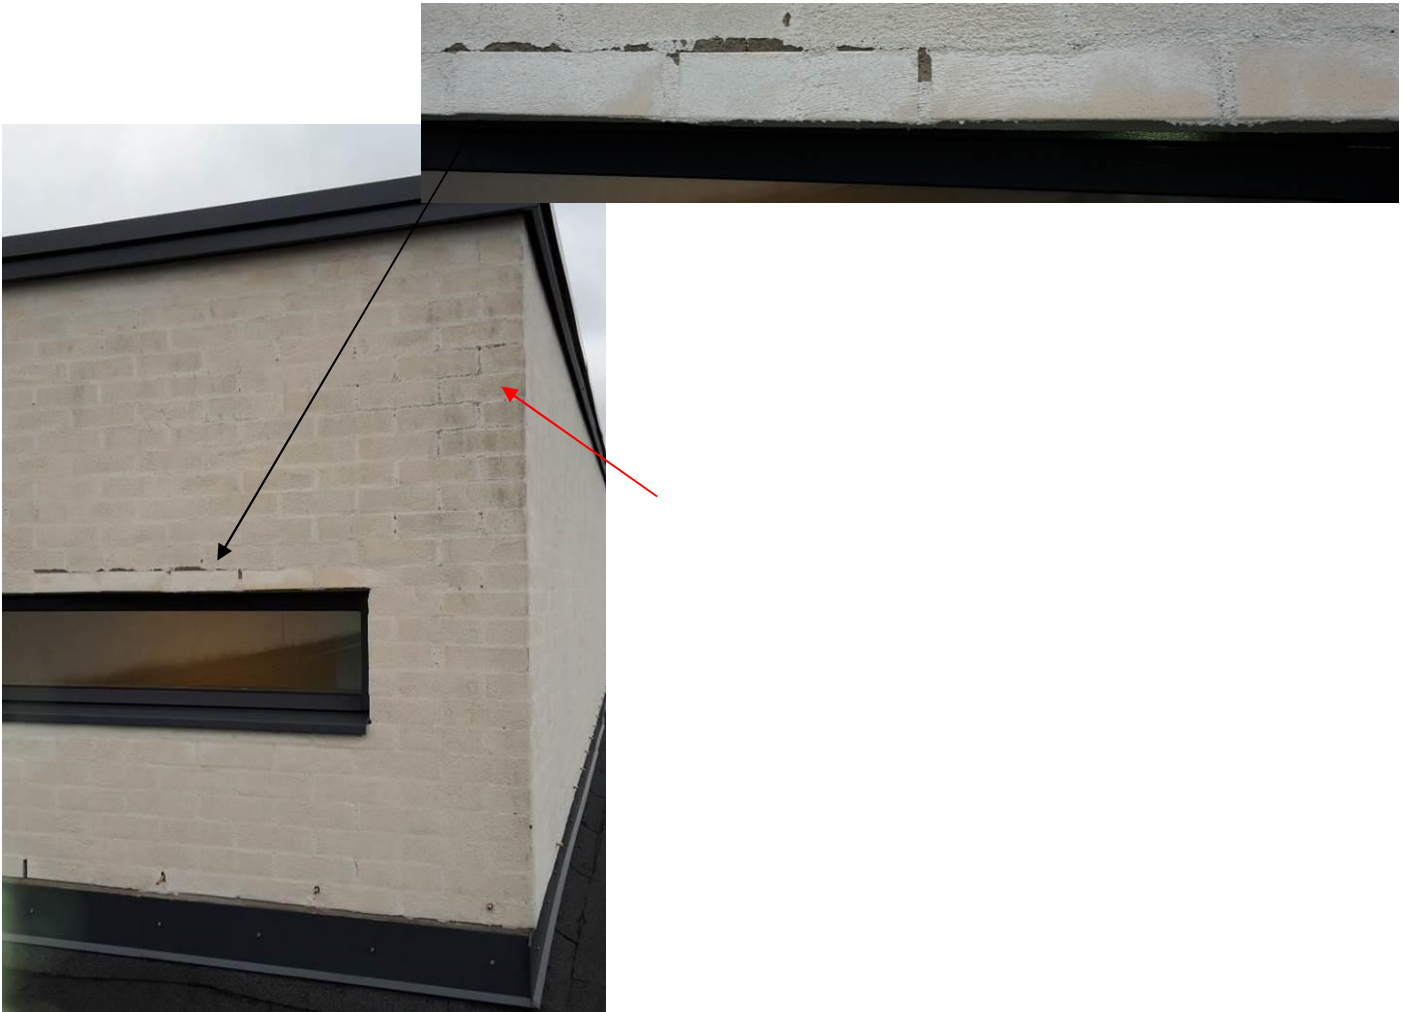
Kuva 13. Julkisivun P ylin osa, eteläkaakon suuntaan. Ikkunan yläpuolella kuultorappaus on hyvin ohutta tiilien päällä ja paikoin rapautunut muutaman sauman kohdalta. Julkisivussa on paikoin havaittavissa alkavaa vaurioitumista (punainen nuoli).

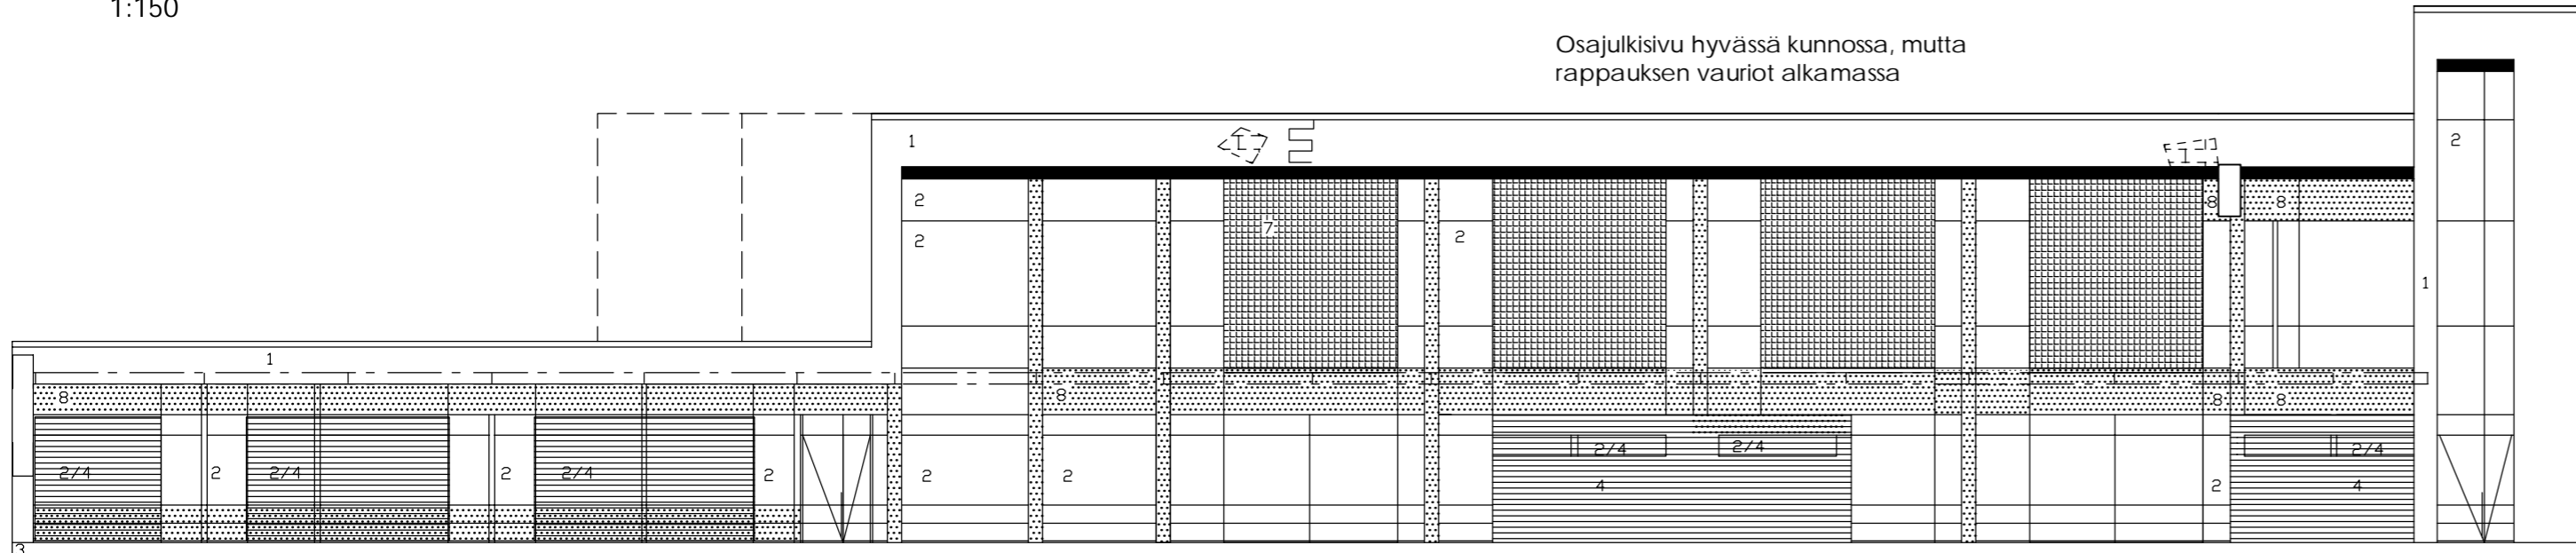
JULKISIVU K
1:150

Osajulkisivu hyvässä kunnossa, mutta rappauksen vauriot alkamassa

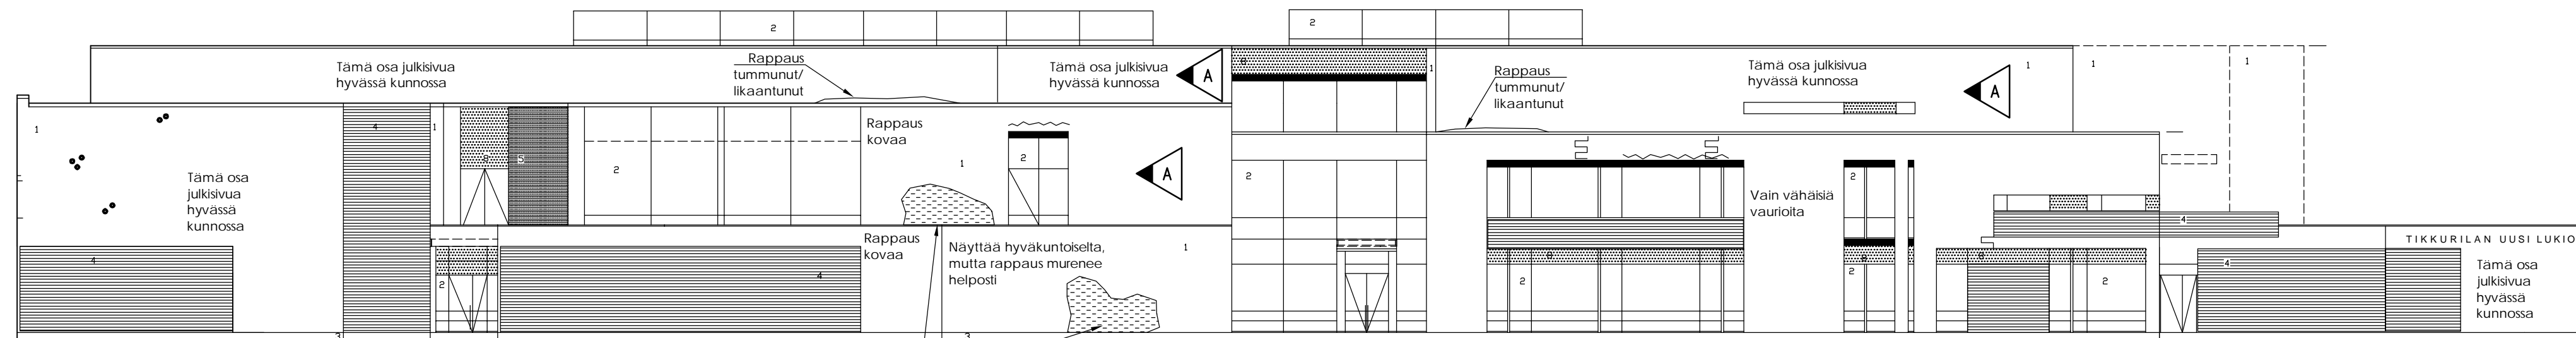
JULKISIVU O
1:200

Puhdistettu graffiteja, minkä takia kuultorappaus hankautunut pois kokonaan tai todella ohutta

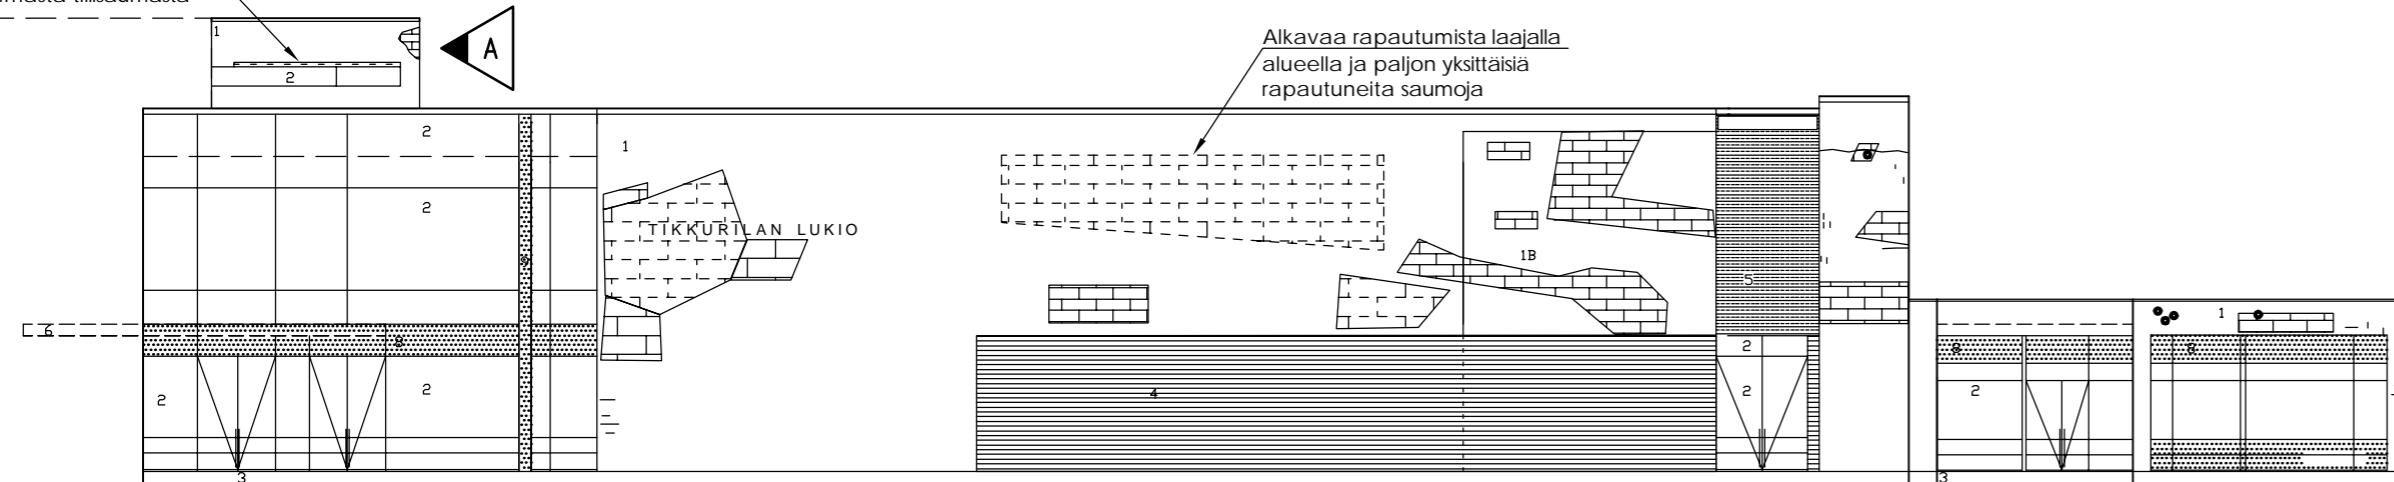
JULKISIVU P
1:200

Kuultorappaus ohutta tiilien päällä ja rapautunut alimmasta tiilisaumasta

Alkavaa rapautumista laajalla alueella ja paljon yksittäisiä rapautuneita saumoja
