## YLÄPOHJASELVITYS

### Tuomelan koulun lisärakennus

Ainontie 44  
01630 VANTAA

**ASB-YHTIÖT,  
ASB-Consult Oy Ab, Helsinki**

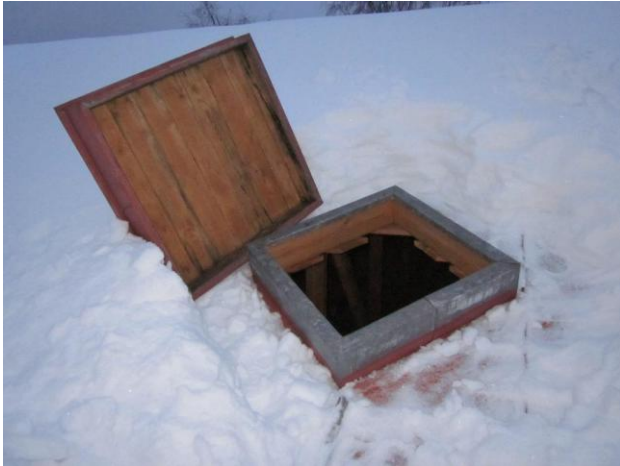
Yläpohjaan päästään vesikatolla olevan kattoluukun kautta, jonka kohdalle on talotikkailta ulottuva kattosilta. Metallirakenteista kattotikasta ei ole tuettu yläosasta, joka muuten on tukevarakenteinen. Kattoluukussa on jonkin verran kosteuden aiheuttamia jälkiä.

**Kuva 1** Kattoluukussa kosteuden aiheuttamia jälkiä.

Ullakon kulkuluukku varaudutaan uusimaan, jolloin kiinnitetään huomiota tiiveyteen ja kosteuden kestävyys.

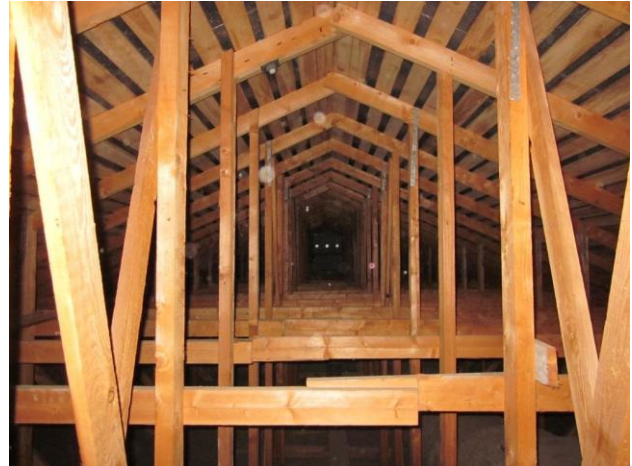
Vesikattorunko on tehty puusta paikalla ja kosteusvaurioon viittaavia jälkiä ei havaittu. Kattotuoleina ovat sahatavarapalkit, jotka tukeutuvat yläpohjalaatan varaan. Päädyissä ulkoseinien puurakenteiset tuennat ovat suoraan kiinni tiilimuurauksessa, jolloin ne voivat kosteusvaurioitua tiilimuurauksen kastuessa. Yläpohja pääsee tuulettumaan räystäiltä ja molempiin tiilimuurattuihin päätykolmioihin asennettujen muoviputkien kautta. Tuuletusreitit on suojattu verkoin.

**Kuva 2** Raketeissa ei havaittu kosteusjälkiä tai vaurioita.

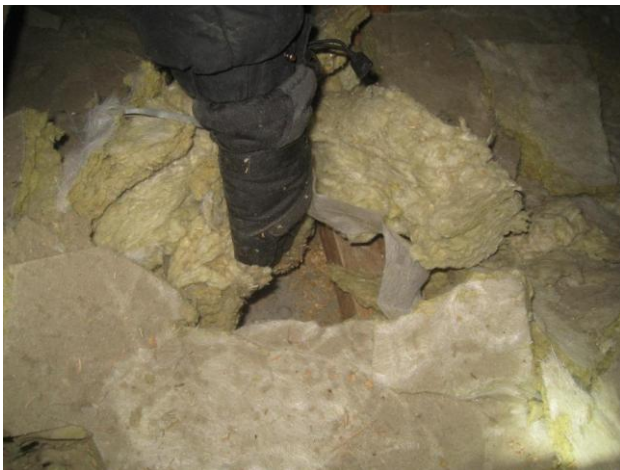
Yläpohja on ontelolaattarakenteinen, jolloin lämmöneristeenä oleva arviolta n. 300 mm mineraalivilla on asennettu laatan päälle.

**Kuva 3** Yläpohjassa on noin 300 mm mineraalivillaeristys.

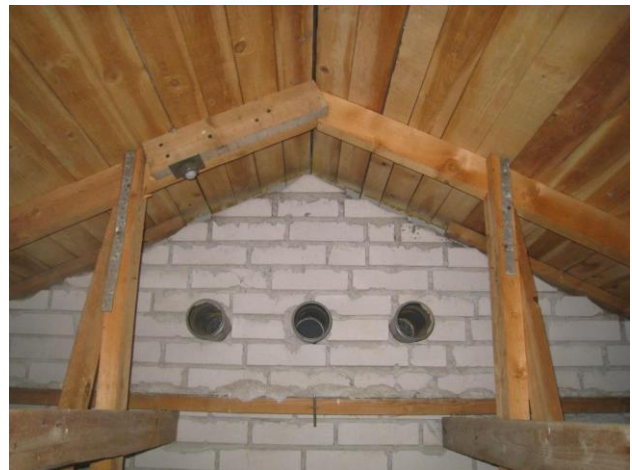
**Kuva 4** Päätymioissa tuuletusputkia.

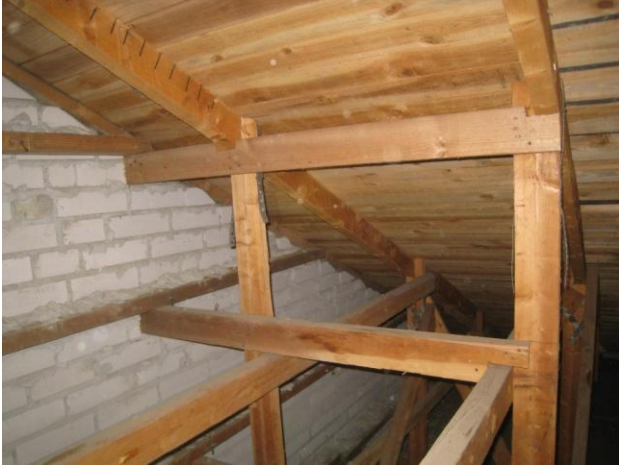
**Kuva 5** Tiiliseinän tuenta koulun puoleisessa päädyssä. Kosteusvaurioita ei havaittu.

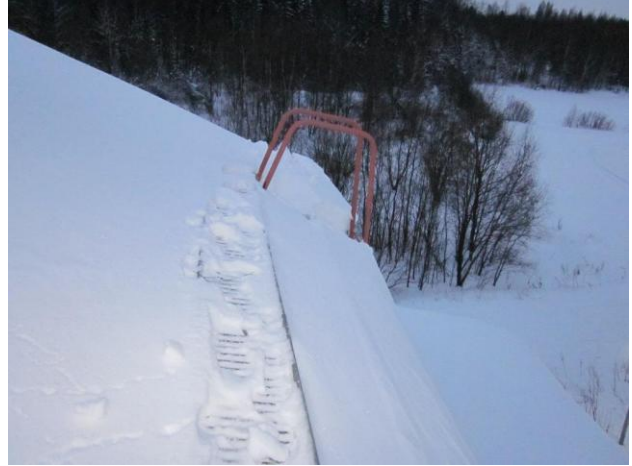
**Kuva 6** Talotikkaita ei ole tuettu yläosasta.

Talotikkaiden yläpää kiinnitetään tukevasti.
