Alustatilan tiiviys- ja kuntokartoitus

Västersundom skola, päärakennus

Hetbackantie 3, 01200 Vantaa

Delete Tutkimus Oy, Helsinki

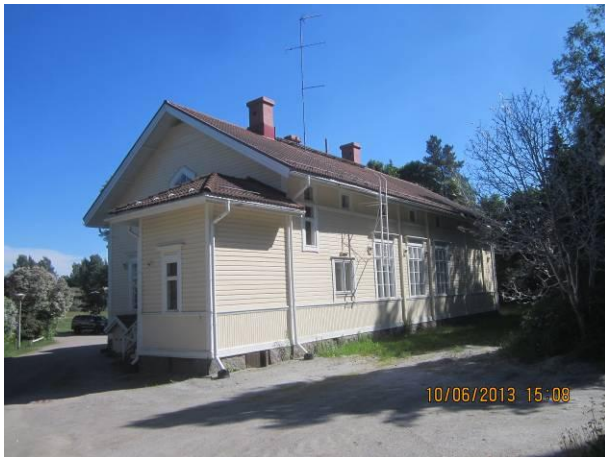
Kuva 1 Pohjoispääty ja itäisivu, jossa maasto viettää kohti rakennusta, mutta on tehty loiva vastakallistus ja ojanne.

Kattosadevesien poisjohtamista parannetaan jatkamalla loiskekouruja väh. 2 metrin päähän. Lisäksi parannetaan pintakallistuksia pohjoispäädystä ja pääsisäänkäynnin vierellä.

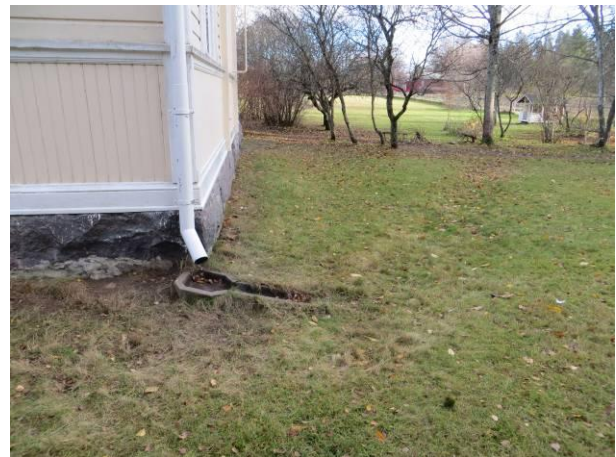
Kuva 2 Eteläpääty, jossa itäisivun ojanne kääntyy eteläpäädyn ohi. Lyhyehkö loiskekouru.

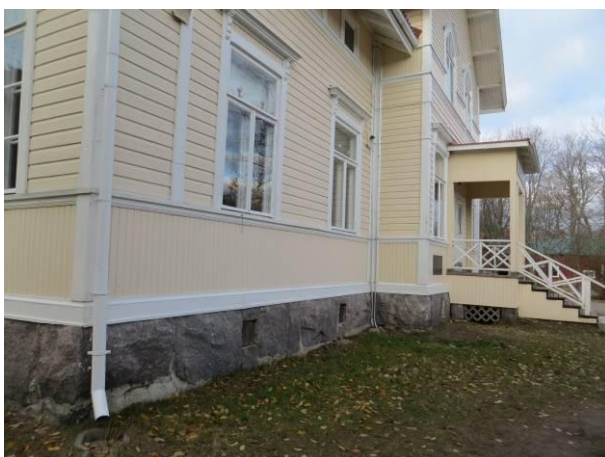
Kuva 3 Länsisivu kaakkoiskulmalla.

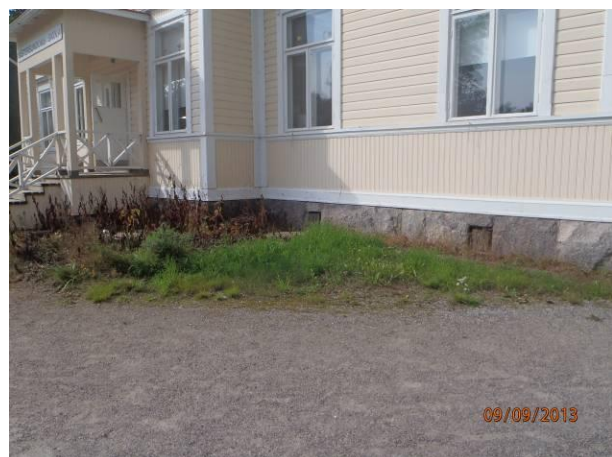
Kuva 4 Länsisivu koilliskulmalla.

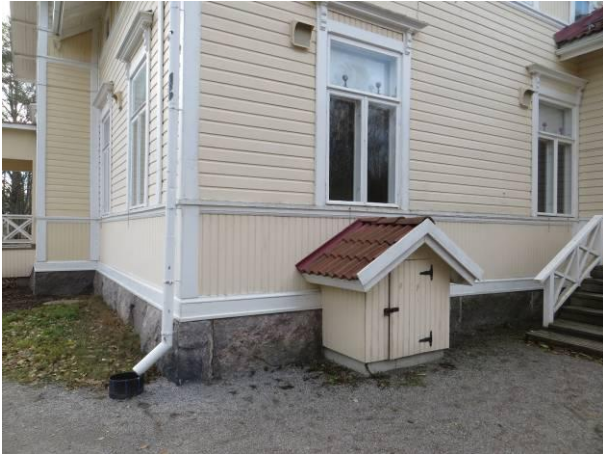
Kuva 5 Pohjoispäätä, käynti kellariin.

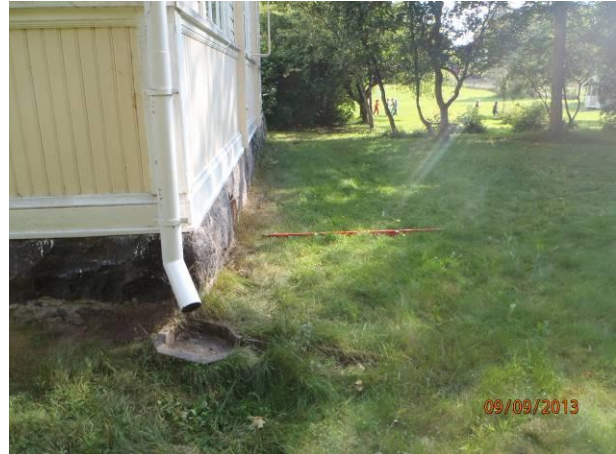
Kuva 6 Leikkaamaton nurmi.

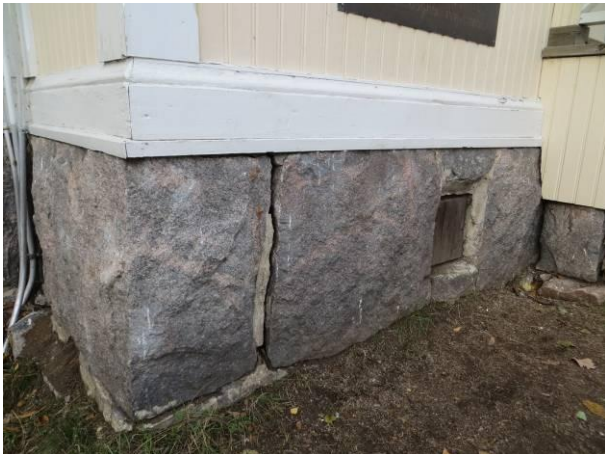
Rakennesuunnitelmia ei ollut käytettävissä, joten rakennustapaselvitys perustuu vain havaintoihin. Rakennus on perustettu maanvaraisesti. Perustuksena on alustatiloissa isoja kiviä ja kivilatomuksia, sekä perusmuureina lohkopintaisista kivistä tehdyt kivilatomukset, joiden välissä on laastia. Perusmuurin kivistä osa on siirtynyt hieman paikaltaan, joten saumoja on auki. Kivien väliset lastisaumat ovat kuluneet. Näistä epätiiviyshkohdista voi päästä vettä.

Kuva 7 Kivien siirtymän takia tullut halkeama pääsisäänkäynnin vierellä.

Perusmuurien kivien siirtymät ja laastisaumat korjataan tiiviiksi myös maanpinnan alta, mahd. lisäämällä sepelikaista. Puisten tuuletusluukkujen alle jäätävä kivisokkeli, joten maata poistetaan tarpeellisin osin.

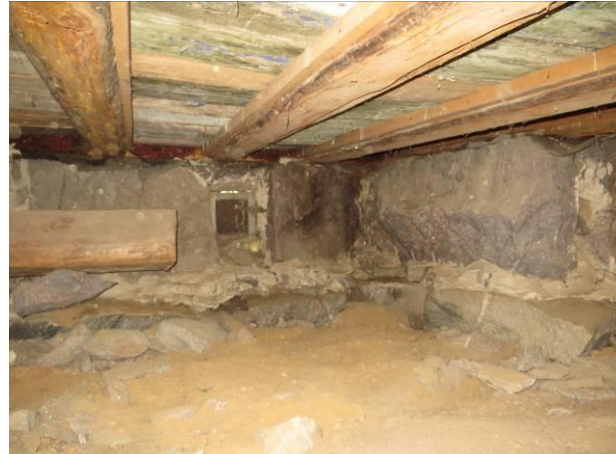
Kuva 8 Alapohja tukeutuu perusmuurille, havaintopaikka on pääsisäänkäynnin eteisen alta. Maata on poistettu perusmuurin viereltä liikaa.

Vaikutti siltä, että pohjamaata on poistettu jossain vaiheessa, sillä perusmuurien vierellä on ojanteita. Paikoin nämä perusmuurien vierellä olevat kaivannot on tehty turhankin syviksi siten, että perusmuuri on voinut menettää maaperän antaman tuen ainakin sivuiltaan.

Perusmuurien vierellä oleviin perustusten kantavuutta uhkaaviin kaivantoihin lisätään esim. mursketta. Alustatilan maapohjana olevaa mikrobivaurioitunutta märkää ja kosteaa maata tulee poistaa. Myös riittävän ryömintäkorkeuden takaamiseksi liian matalilta kohdin poistetaan maata. Maa poistetaan siten, etteivät alapohjaa kantavat kivilatomukset painu tai sorru. Tämän jälkeen asennetaan suodatinkangas ja päälle levitetään salaojasora tai hieno sepele.

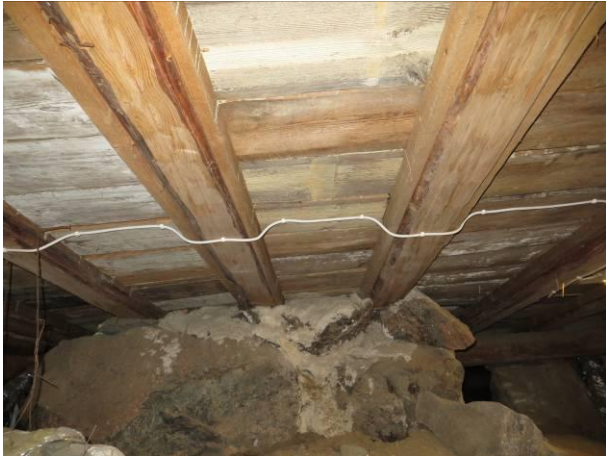
Kuva 9 Tulisijan tai piipun alla oleva kivilatomus keskialueella.

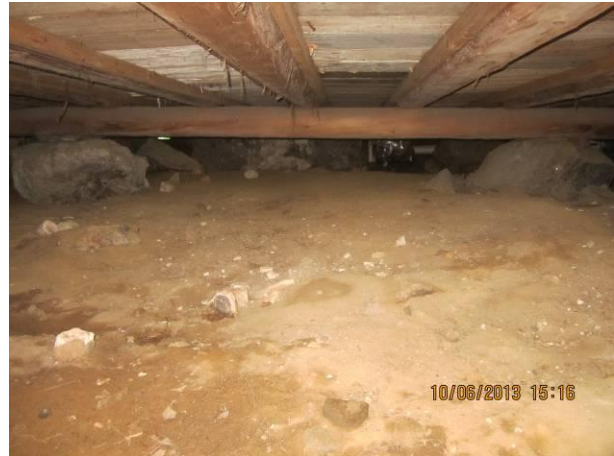
Kuva 10 Länsisivun pohjoisosan alueella alapohjan rakenteita, maa on paikoin kostea, kuvattu ulkoa luukun kautta.

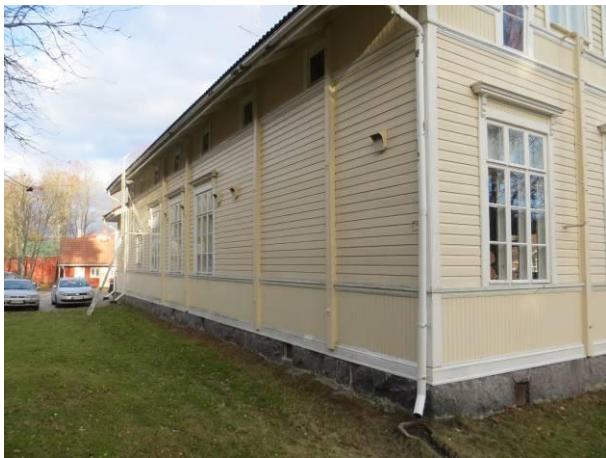
Kuva 11 Länsisivua, jossa on riittävästi tuuletusluukkuja, mutta olivat osin kiinni.

Alustatilojen tuuletus varmistetaan siten, ettei välttämättä vaadi käyttäjien tai huollon toimia. Esim. tuuletusluukut voidaan varustaa venttiilein, esim. puuritiöin, jotta tuuletus varmistuu, mutta ei kylmetä alapohjaa ja alustaa liiaksi talvisin.

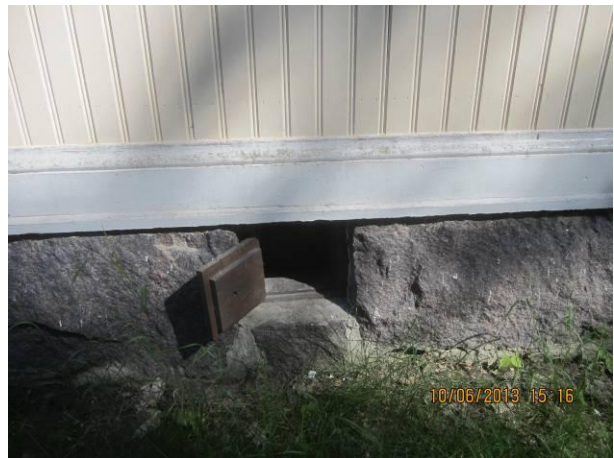
Kuva 12 Tyypillinen tuuletusluukku.

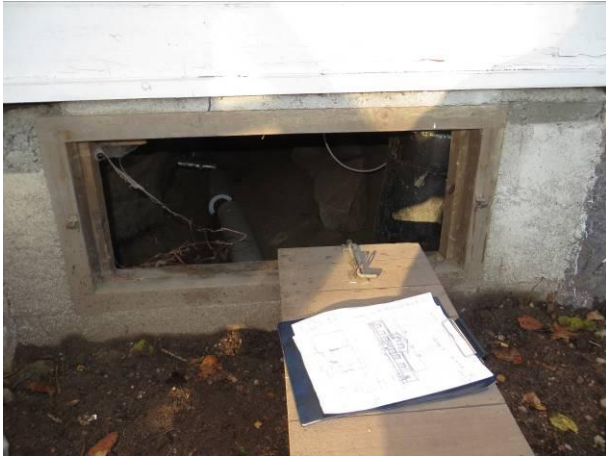
Kuva 13 Matala kulkuluukku.

Alustatiloihin pääsyä parannetaan esim. madaltamalla pääsisäänkäynnin luukun ylä- ja alakarmit, jotta saadaan korkeampi luukku, lisäksi alaskulkua helpottamaan luiska tv. ratkaisu. Tarkastamaton kuistin alusta tarkastetaan, korjataan puutteet.

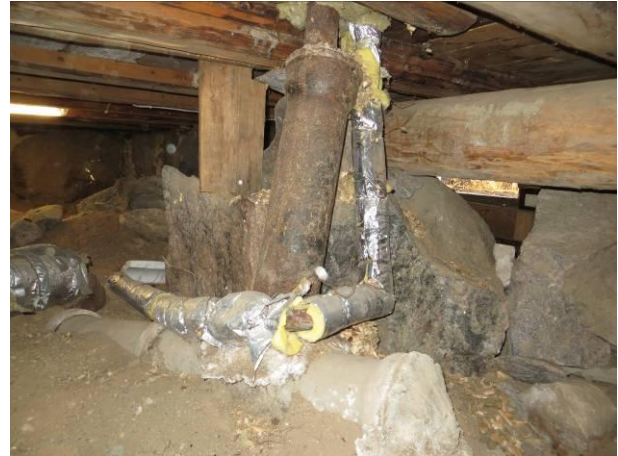
Kuva 14 Huonot eristeet putkissa ja viemäreissä.

Alustatilassa olevat tarpeettomat viemärit ja putkivedot poistetaan. Käytössä olevat valurauta-viemärit uusitaan muoviviemäreiksi, putkistot uusitaan. Uudet asennukset tehdään siten, etteivät haittaa kulkua. Asennukset lämpöeristetään hyvin.

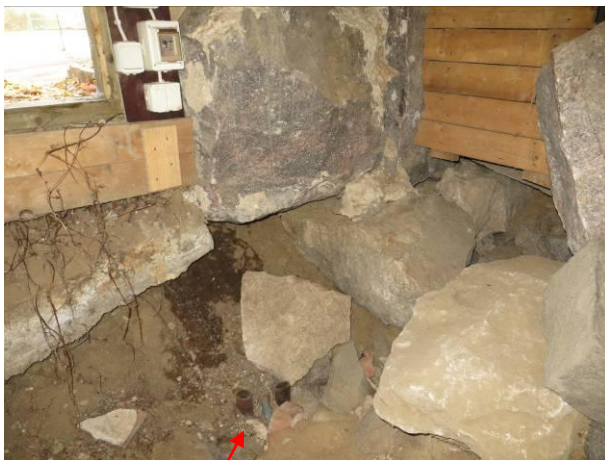
Kuva 15 Vesivaluma kulkuluukun alta, vanhoja putkia maassa.

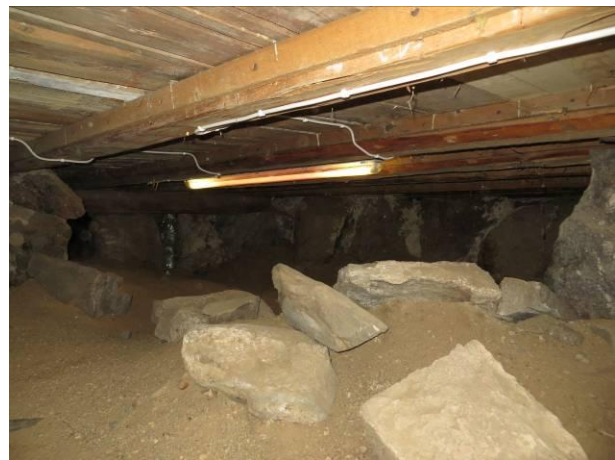
Kuva 16 Opettajien huoneen alta itäsisivulta, yleisvalaistus, etualalla on mahd. irrotettuja perustuskiviä.

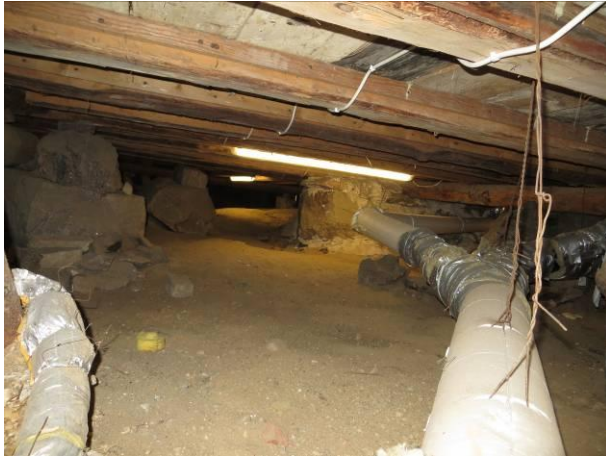
Kuva 17 Keski-alue eteisen alla.

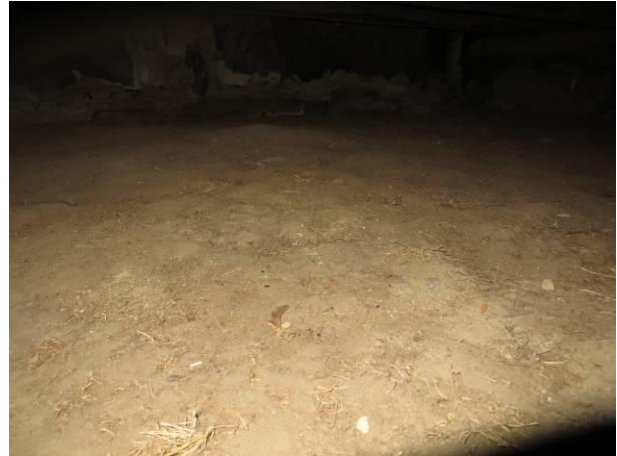
Kuva 18 Tyypillistä maapohjaa, juurikasvua.

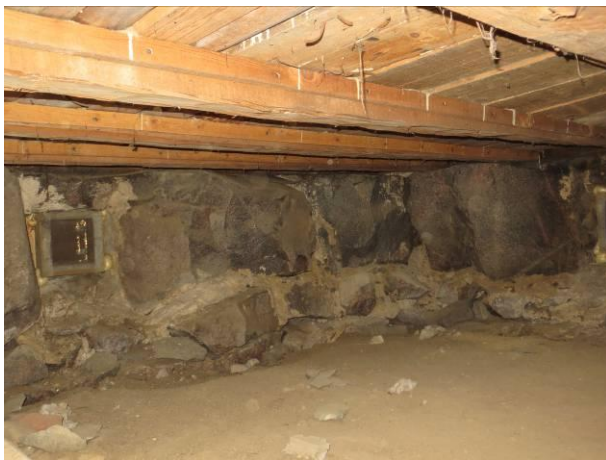
Kuva 19 Itäisivun kaakkoiskulma, hyväkuntoista aluslaudoitusta.

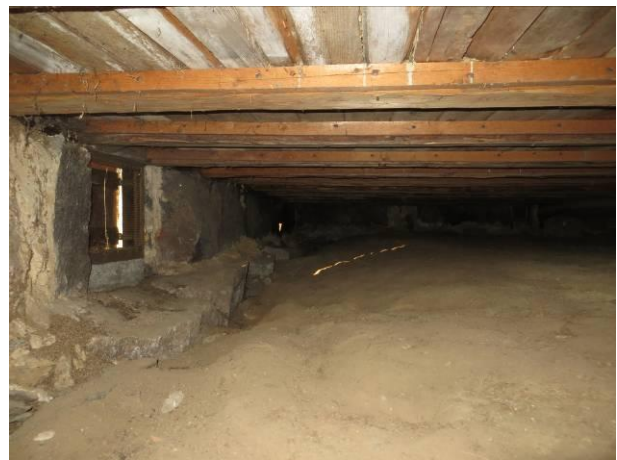
Kuva 20 Eteläpäädyn viereltä, kulkuluukku

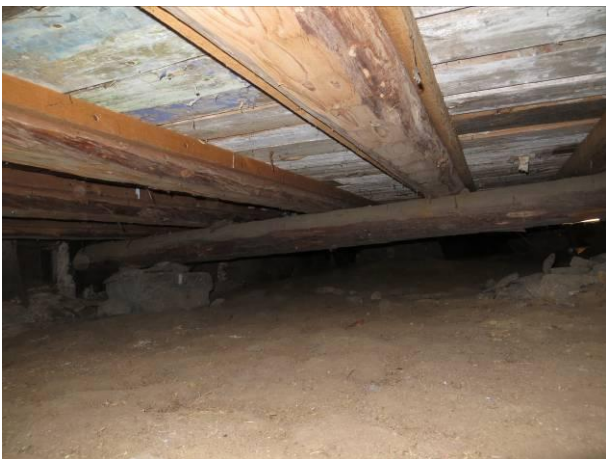
Kuva 21 Keski-alue eteläpäädyssä, kierrätyslautaa, jonka pinnassa on vanha tapetti tasoitteita tv.

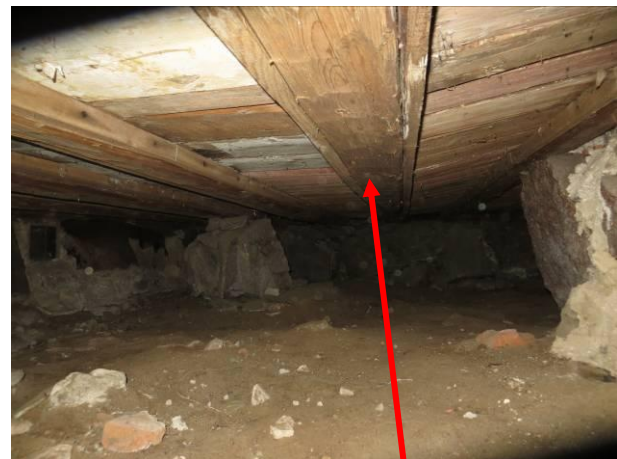
Kuva 22 Pohjoisosan alla parru on painunut välituen puuttumisen takia, maanpinta on kostea, kellarin lähellä jopa märkä.

Pohjoisosan alla olevan painuneen palkin alle tehdään maakivillä tuenta, palkin painuma korjataan huomioiden yläpuoliset rakenteet. Myös muiden alapohjaa kantavien palkkien osalta varmistetaan perustustukien riittävydestä. Alustatilassa oleva puutavara irrotetaan maaperästä.

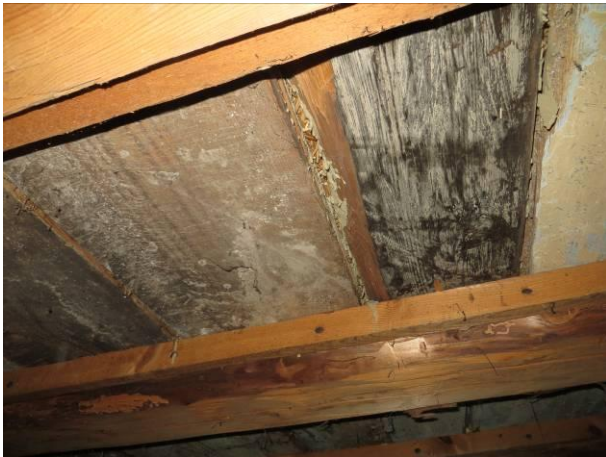
Kuva 23 Olkieriste pilkottaa laudaraosta.

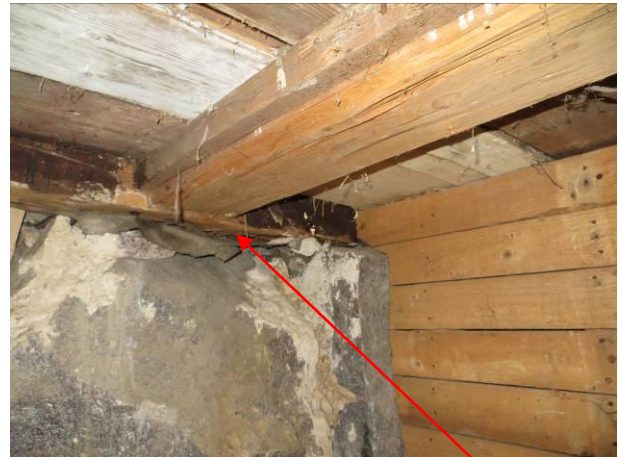
Kuva 24 Kivien ja parrun välissä on kermi.

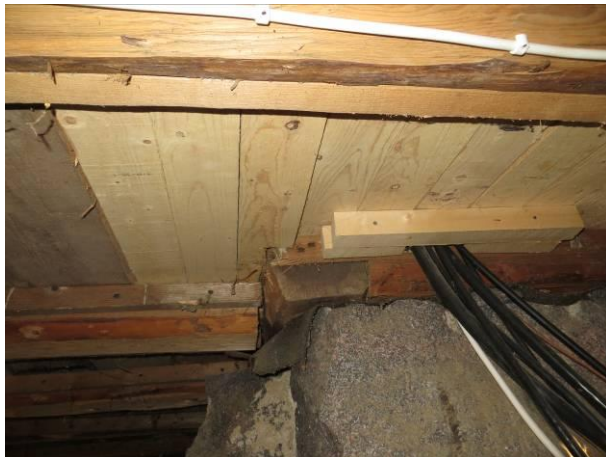
Kuva 25 Uusittuja lautoja.

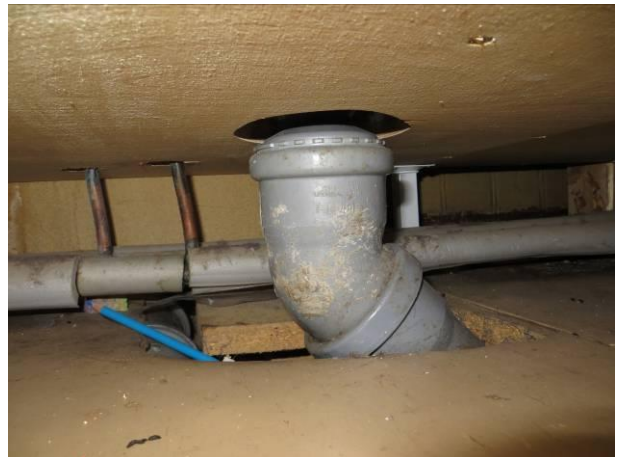
Kuva 26 Epätiivis viemärläpivienti pohjoispäädyn opetustilan alakaapin alla.

Sisätiloissa korjataan pikaisesti pohjoisosan opetustilan kaapistojen alta viemäriäpivienti tiiviiksi. Alapohjan yläpinnan ilmatiheys varmistetaan erityisesti, mikäli ilmanvaihtoa tehostetaan. Muovimaton tv. reunaliittymät seiniin tiivistetään esim. vedeneristystuottein hirren pintaan. Myös läpivientien tiiveys tarkistetaan.

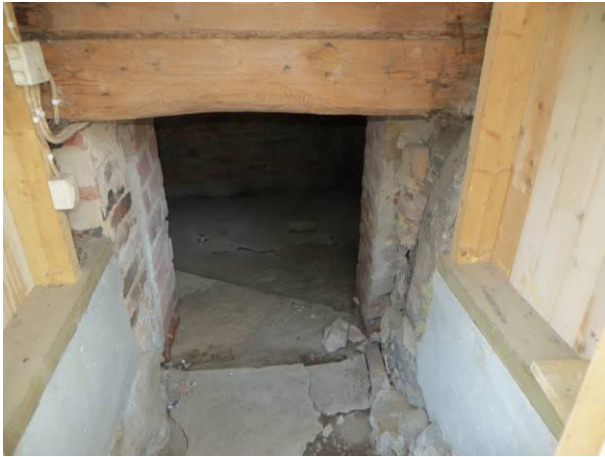
Kuva 27 Kulku kellariin.

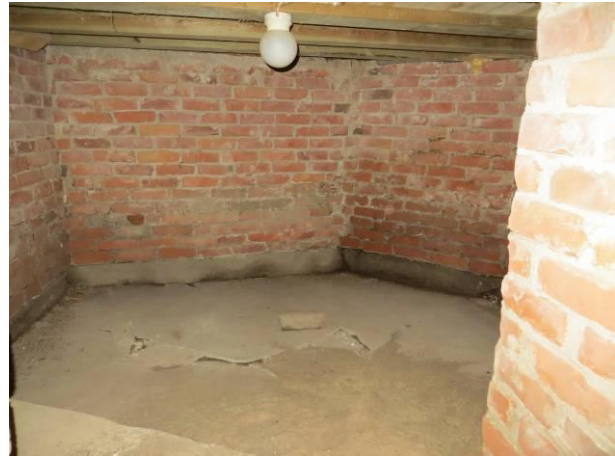
Kuva 28 Yleiskuva kellarista, jossa lattia ja seinien alaosa ovat märkiä.

Maasto viettää länsisivulla kohti rakennusta ja tuo pintavesiä, mutta tehty ojanne ohjaa vedet pääosin pois. Silti osa vajovesistä vaikuttaa pääsevän perusmuurin ali ja edelleen kastelee ryömintätien maaperää, sekä nousee kapillaarisesti maanpintaan. Tämän vuoksi suositellaan, että ylärinteen puolelle tehtäisiin salaoja perusmuurin lähelle siten, ettei ole perustusten luhistumisriskiä. Myös kellarin kuivatus voidaan parantaa esim. sisäpuolisella salaojituksella. Kellarin alapohja uusitaan, alle kapillaarikatkoksi esim. sepeli.
