Kiratek Oy

14.4.2011

LÄMPÖKUVAUS

Vantaanlaakson päiväkoti

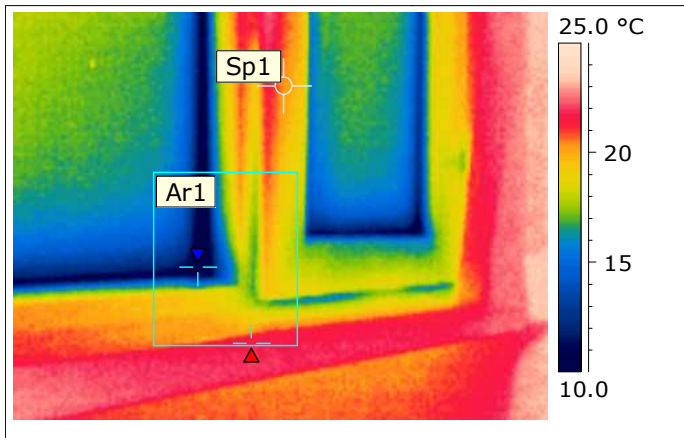
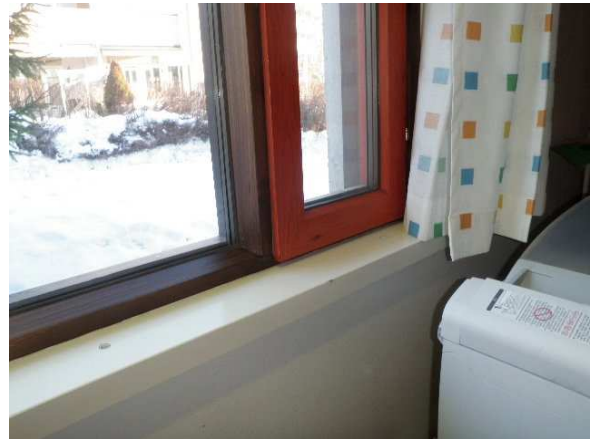
TILA: H17 RUOKAILU

Yleiskuva ikkunarakenteen lämpöteknisestä tilanteesta. Ikkunan iän ja rakenteen vuoksi umpiolasielementin alareuna on kylmä. Tilannetta voidaan ikkunarakenteen vuoksi pitää osin ominaisuutena, mutta on huomioitava, että umpiolasielementin lämmöneristyskyky on heikentynyt iän myötä.

Korjausluokka: -

Umpiolasin uusiminen.

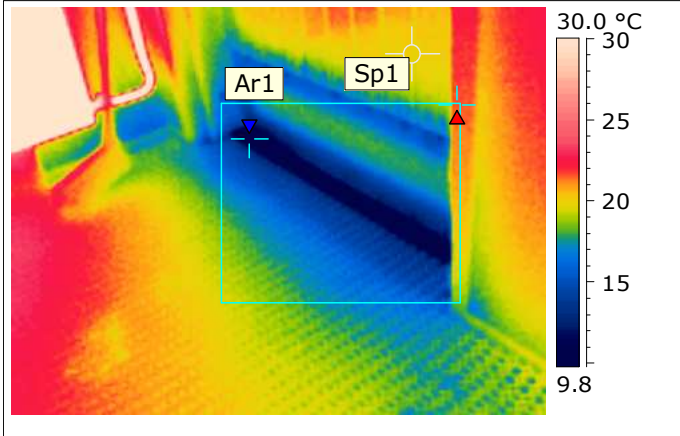
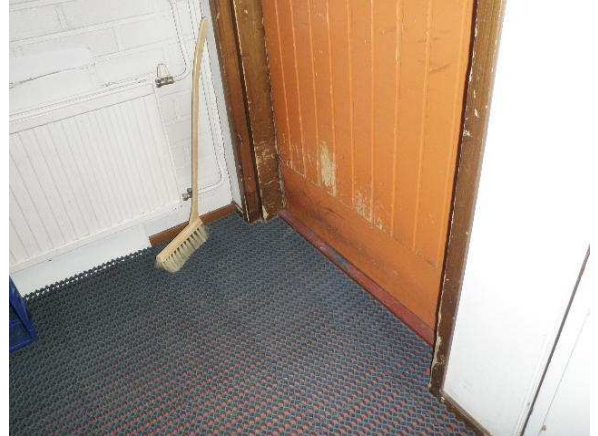
KUVA 2

Ulko-ovi vetää. Ovi alkaa olla elinkaarensa päässä.

Korjausluokka: 1

Oven uusiminen tai tiivistyskorjaus.

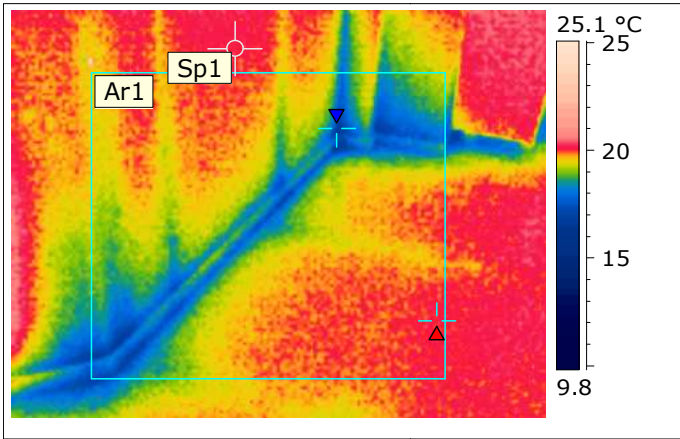
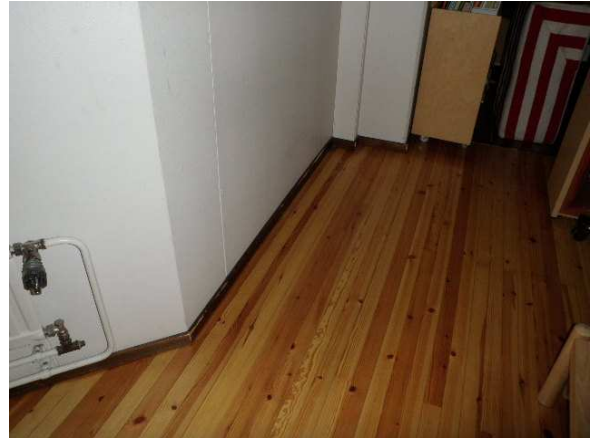
TILA: H40 LIIKUNTAHUONE

Viite ilmapuodosta puulattian ja ulkoseinän liitoskohdassa.

Korjausluokka: 3

Rakenteen tiiviiden tarkastaminen alipaineistettuna.

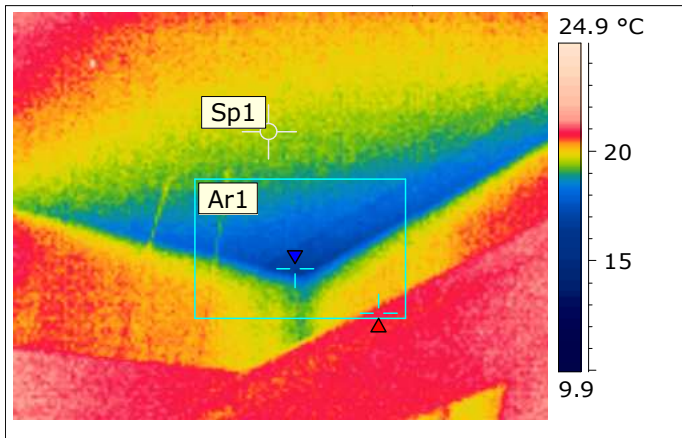
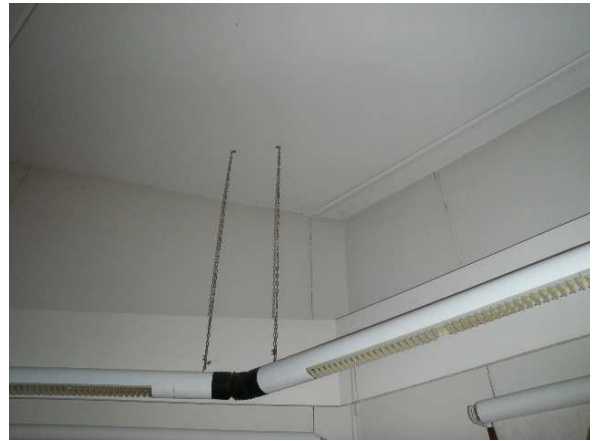
TILA: H40 LIIKUNTAHUONE

Viite eristeviasta tai rakenteellisesta kylmäsilasta ulkoseinän ja yläpohjan liitoskohdassa.

Korjausluokka: 3

Rakenteen tarkastaminen.

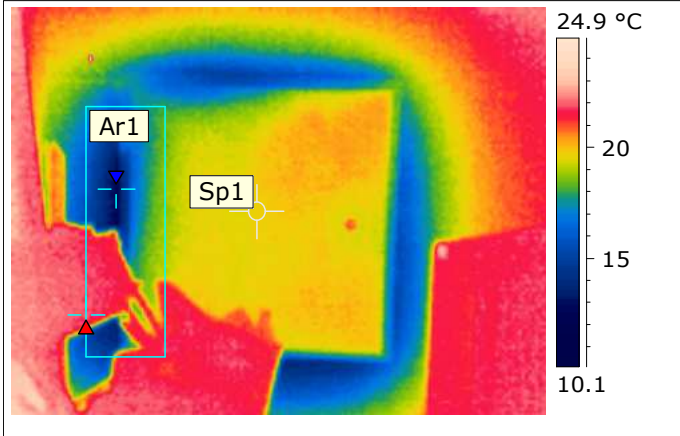
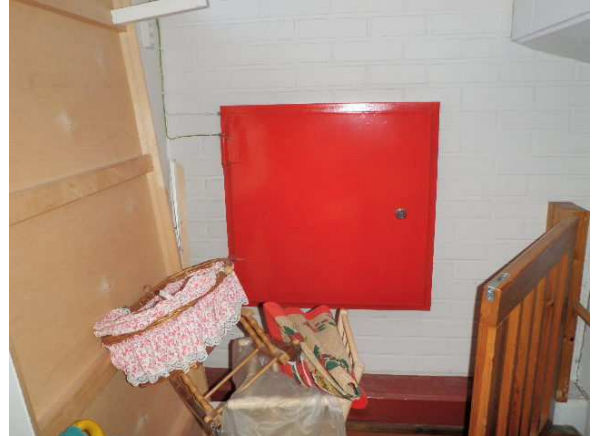
KUVA 5

Epätiivis yläpohjan tarkastusluukku.

Korjausluokka: 2

Luukun tiivistäminen ja tarvittaessa lisäeristys.

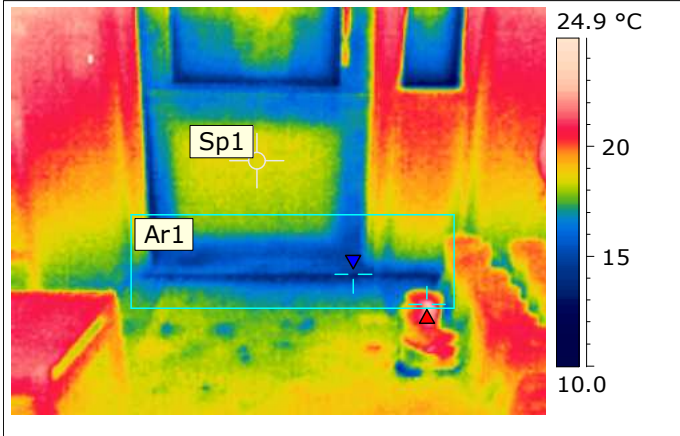
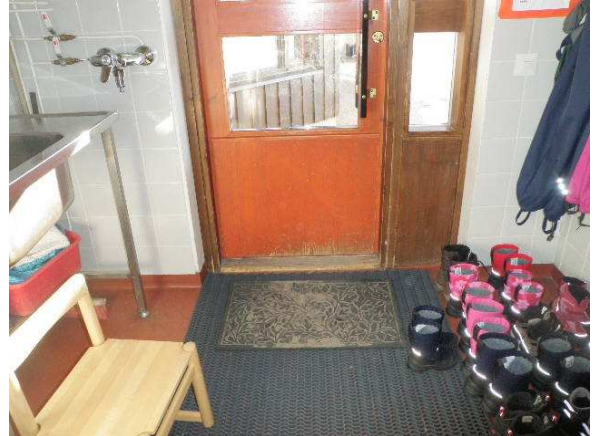
KUVA 21

kuva 21	H39 TK: Ulko-ovesta vetää.	64	1
kuva 22	H42 TK: Ulko-ovesta vetää.	53	1
kuva 23	H51 LEIKKIKEITTIÖ: Viite ilmavuodosta tai kylmäsillasta lattian ja ulkoseinien liitoskohdassa.	66	3
kuva 24	H18 LÄMMÖNJAKOH.: Ovesta vetää ja oven lämmöneristyskyky on heikko.	33	1
