Kuntoarvio Start

Vapaalanaukeen kentän huoltorakennus

Luhtitie 11
01660 VANTAA

Tarkastuspäivä 8.2.2011

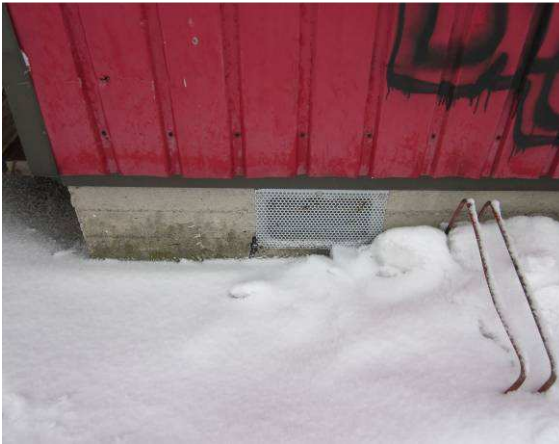
Rakennus on perustettu paikallavalettujen maanvaraisien teräsbetonianturoiden ja betonisokkelin varaan. Tilaelementit on nostettu betonisokkelien päälle, jolloin alle on jäänyt ryömintätila. Rakennuksen sokkelissa on tuuletusritilät. Kohdekäynnillä saadun tiedon mukaan alapohjatilaan ei ole erillistä kulkua, joten alapohjatilaa ei voitu kohdekäynnillä tarkastella. Alapohjatilan putket jäätyvät aina talvisaikaan. Putket on syytä eristää ja varustaa saattolämmityksillä ja suositellaan, että alapohjatilan tarkastetaan rakennetekniseltä osalta samassa yhteydessä. Näkyvissä perustusrakenteissa ei havaittu tarkastuskäynnin aikana painumia tai muodonmuutoksia. Sokkelit ovat pääosin tyydyttävässä kunnossa.

Kohteessa on tuulettuva alapohjarakenne

- Putkien eristäminen ja varustaminen saattolämmityksellä ja alapohjatilan tarkastaminen
- Ei toimenpiteitä

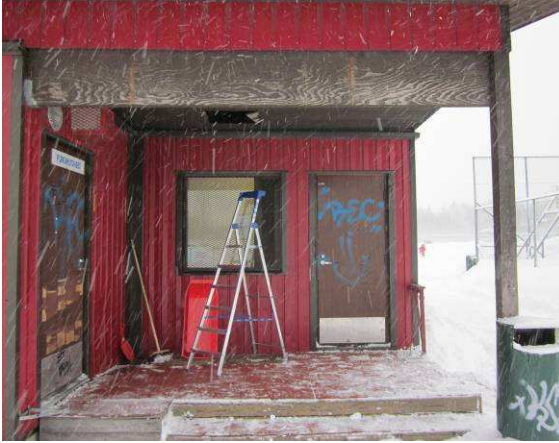
Rakennuksen julkisivut ovat profiilipeltiä. Julkisivuihin on maalattu graffiteja ja julkisivuissa on kolhuja. Rakenteellisia vaurioita ei kohdekäynnillä havaittu. Vähien puuosien huolto-maalauks on ajankohtaista.

Puuverhoilujen ja osien huoltomaalaus ajankoh- Julkisivupinnoilla on graffiteja taista

- Graffitien poistaminen
- Puuosien huoltomaalaus
- Julkisivun profiilipeltien uusiminen tarpeen mukaan

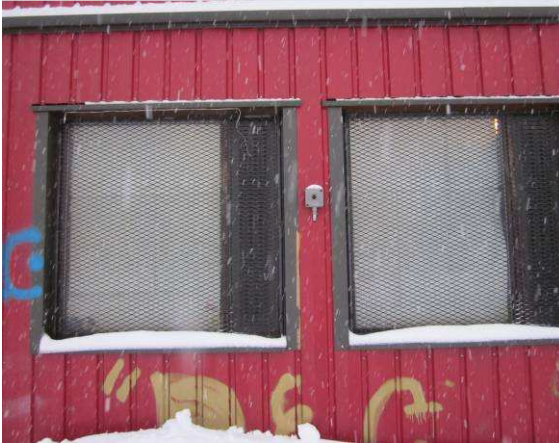
Tilaelementtien ikkunat ovat puurunkoisia lämpöelementti-ikkunoita. Ikkunoiden ulkopuolelle on asennettu teräsverkot ikkunoiden suojaamiseksi ilkivallalta. Ikkunoiden ulkopuolella puosien maalipinnoissa on jo runsaasti kulunaa ja paikoin ravistumaa.

Yleiskuvaa ikkunoista

- Ikkunoiden ulkopuolten huoltomaalaus kunnostus jakson alussa
- Puuovien huoltomaalaus ja kunnostus/tiivistystoimenpiteitä jakson alussa ja sen jälkeen tarpeen mukaisesti

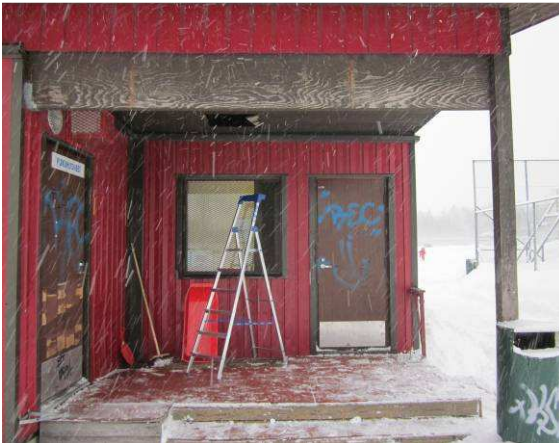
Tilaelementtien ovet ovat alkuperäisiä puuvia. Ovissa on runsaasti kolhuja ja graffiteja. Ovien maalipinnat ovat laajasti kuluneita. Ovien toiminnassa ei kohdekäynnillä havaittu merkittäviä puutteita. Pääsääntöisesti ovet ovat tyydyttävässä – välttävässä kunnossa.

Puu-ulko-ovissa kolhuja ja graffiteja

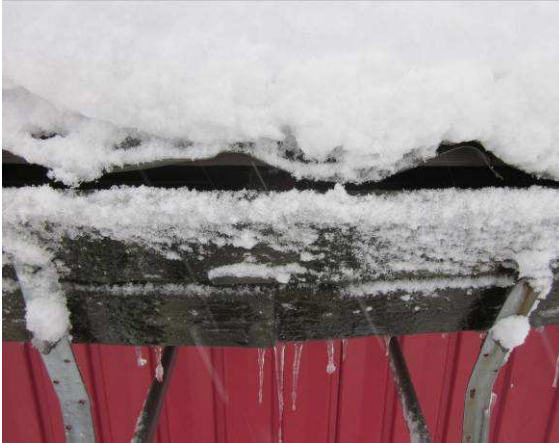
tusti piha-asfaltille. Vesikatolle on kulku talotikkaita pitkin. Talotikkaat on katkaistu räystäskorkeudesta joten katolle kulku on hankalaa. Räystäslaudat ovat irronneet kattoristikoiden päädyistä. Suositellaan talotikkaiden uusimista. Talotikkaisiin kannattaa asentaa lukittu suojoalevy, jotta asiattomat henkilöt eivät pääse katolle niin helposti.

Talotikkaiden kiinnityskohdasta räystäslaudat ovat lähteneet irti

- Vesikatteen kunnan tarkastaminen sään salliessa
- Kattoristikoiden jäykistämisen täydentäminen
- Räystäskourujen ja syöksyjen asentaminen
- Talotikkaiden uusiminen
- Räystäslaudoitusten huoltomaalaus

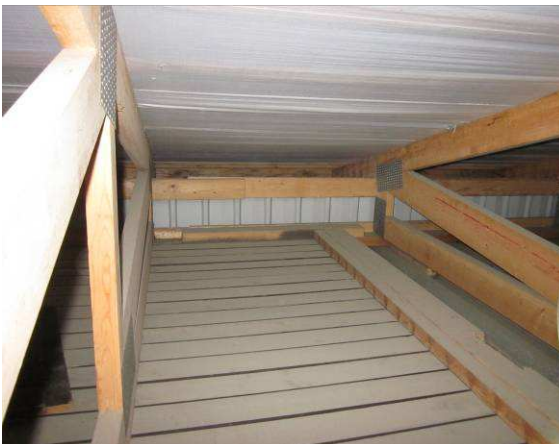
Rakennuksen yläpohjatilaa on kulku rakennuksen kulmasta puualakattoluukusta. Yläpohjatilassa ei havaittu vuotojälkiä ja yläpohjan tuuletus on aistinvaraisen arvion mukaan riittävä. Kattoristikolinja on jäykistetty pääosin vain toisesta pystydiagonaalilinjasta. Suositellaan jäykistyksien lisäämistä.

Yläpohjatilassa ei havaittu vuotojälkiä

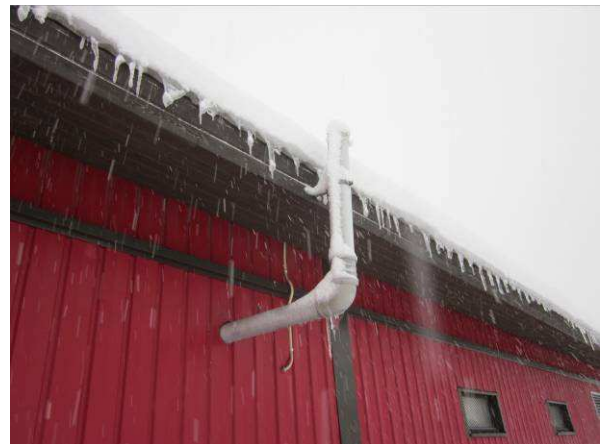
Rakennuksessa ei ole räystäskouruja, joten kattovedet valuvat rakennuksen vierustalle. Suositellaan räystäskourujen ja syöksytörvien asentamista, jotta kattovedet tulevat halli-

Rakennuksessa ei ole räystäskouruja

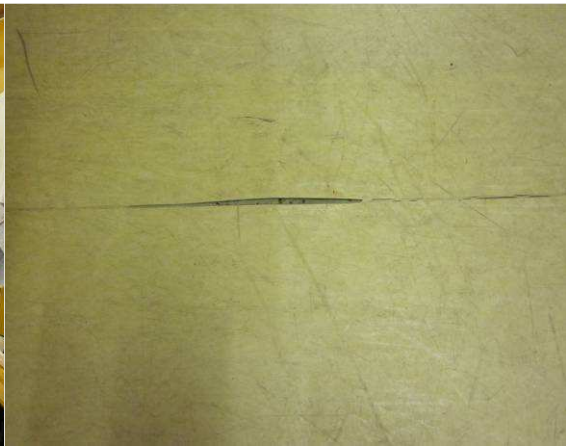
Sisätilojen lattiapinnoitteena on muovimatto ja seinät on verhoiltu filmivanerilla. Lattiapinnoitteet ovat yleisesti kuluneita. Seinäpinnoissa on joitakin kolhuja ja graffiteja, mutta pääosin seinäpinnat ovat tyydyttävässä kunnossa. Suositellaan lattiapinnoitteiden uusimista. Kohteessa on ollut useita vesivahinkoja. Suositellaan lattiarakenteiden kunnan tarkempaa tutkimusta lattiamateriaalien uusimisen yhteydessä. Mahdolliset korjaustoimenpiteet ja kustannukset määräytyvät tutkimuksen perusteella.

Lattiapinnat ovat kuluneita ja lattiamattojen saumat paikoin auki

- Lattiapinnoitteiden uusiminen
- Suihkutilojen suihkukaappien uusiminen/poistaminen ja tilojen peruskorjaus

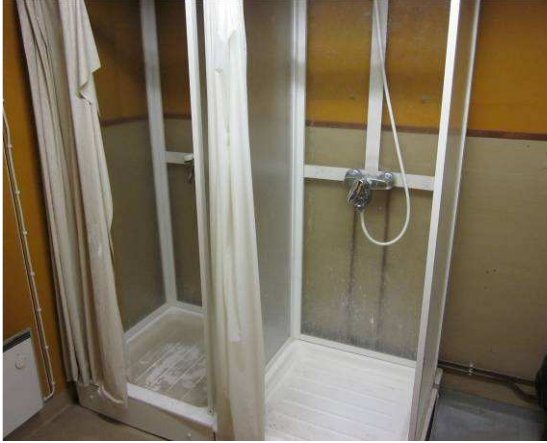
Tilaelementtien pukuhuoneiden yhteydessä on suihku- ja Wc- tilat. Useat suihkukaapit ovat rikkoutuneita ja muutoinkin suihkutilojen pintarakenteet ovat käyttöikänsä lopussa. Suositellaan suihkutilojen pintojen uusimista jakson alussa. Arviolta suihkukaappien käyttöikä jää nykymuotoisessa käytössä suhteellisen lyhyeksi.

Kuvaa suihkukaapeista, suositellaan uusimista/suihkukaappien poistamista

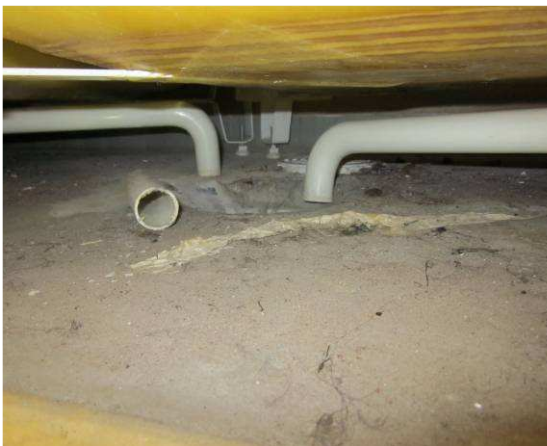
Kuvaa suihkukaappien alapuolelta, toinen poistoputki ei mene lattiakaivoon

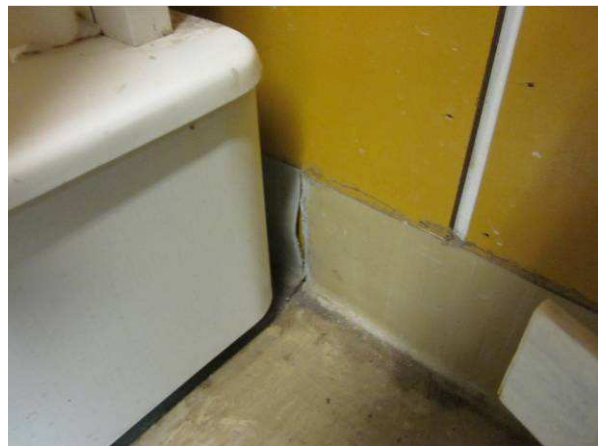
Lattiamaton sauma on auki, suihkuvesi on saattanut päästä rakenteisiin

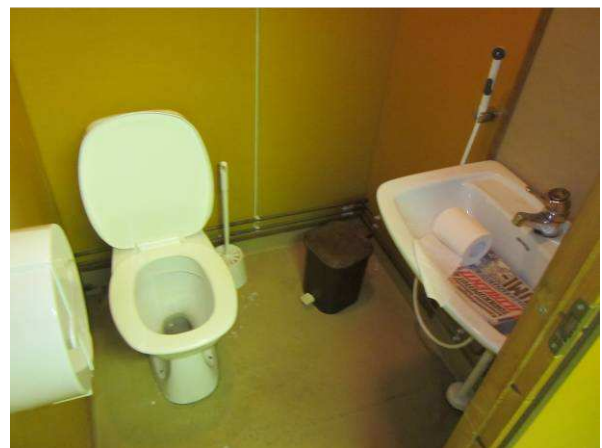
Vesikalusteet ovat nykyaikaisia yksiotehanoja, mutta niissäkin on esiintynyt vikoja.

WC:n vesikalusteita

- Alapohjan vesijohdot eristetään ja varustetaan saattolämmityskaapelilla.
- Vikaantuneita vesi- ja viemärikalusteita kunnostetaan ja uusitaan tarvittaessa
- Varaajia huolletaan ja kunnostetaan tarpeen mukaan.
- Viemärit painehuuhdellaan tarvittaessa.

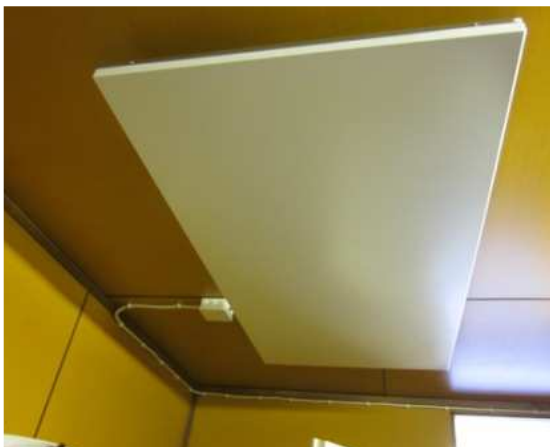
Rakennuksessa on suora sähkölämmitys. Lämmittimet ovat oletuksen mukaan alkuperäisiä vuodelta 1996 ja näin ollen voidaan olettaa niiden olevan elinkaarensa loppupuolella. Suihkutiloissa on termostaattiohjatut lämmittimet katossa.

Pukutilan lämmitin on katossa.

- Sähköjärjestelmien huolto- ja kunnossapitotyöt
- Varaudutaan yksittäisiin lämmittimien uusimisiin
