Tarkastuskohde: Vapaalanaukeen kentän huoltorakennus
Luhtitie 11
01660 VANTAA

Tutkimusraportti

Tarkastus pvm: 20.9.2012**Kartoittaja:** Sami Jyräsalo 040-505 9299**Toimeksianto** Lattiarakenteen kuntotukimus**Kohteen perustiedot:**

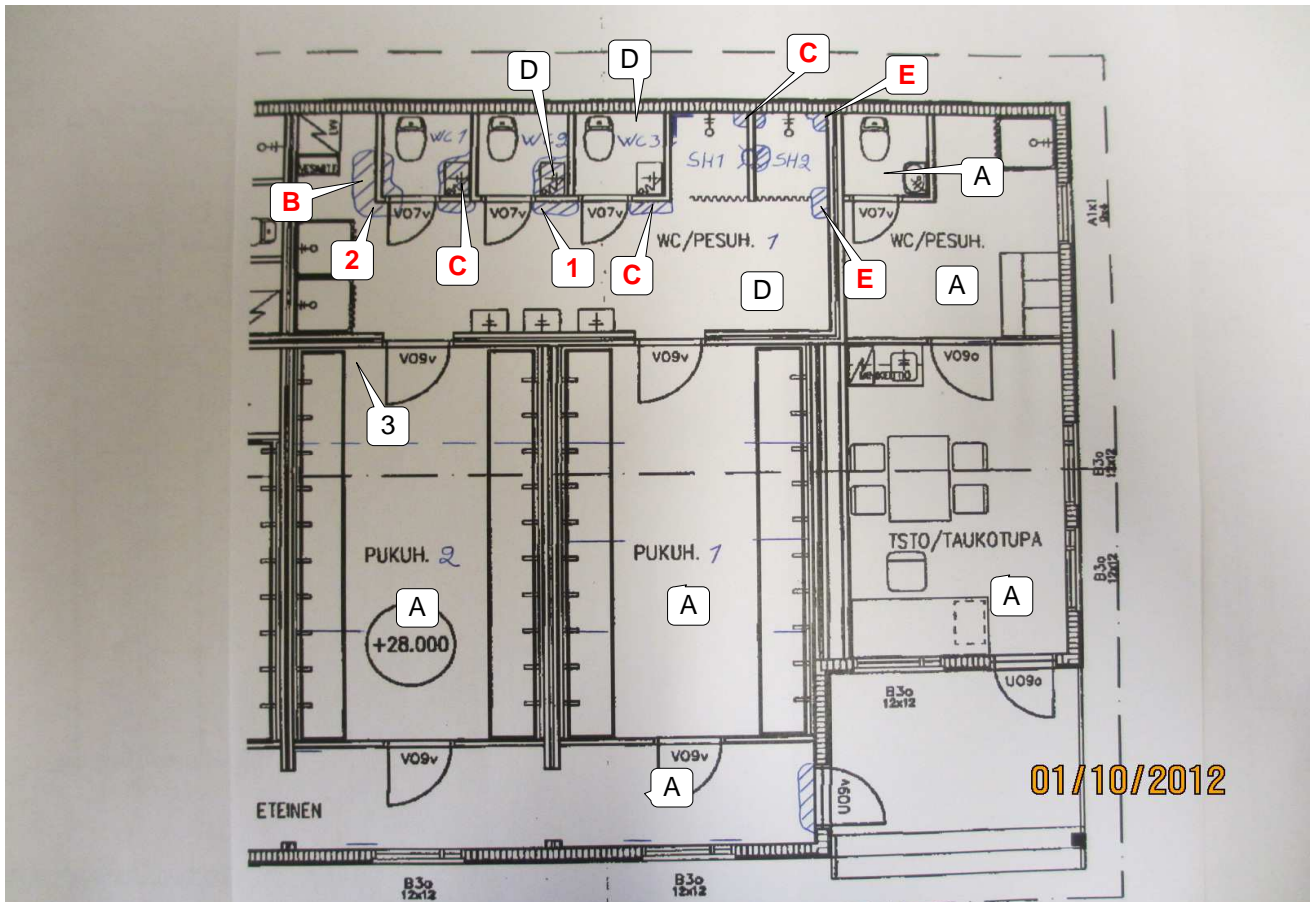
Kartoitusmittaustulokset

Mitattu: alapohjan lämmöneriste

1	2	3	sisäilma			
sk	85	88	58		66		
°C	14	15	17		17		
g/m ³	10	11	8,4		9,5

Mitattu: lattian muovimatto / lastulevy

A						
pm	25-30

Mitattu: lattian muovimatto / vaneri

B	C	D	E			
pm	55-95	55-85	30-35	55-100

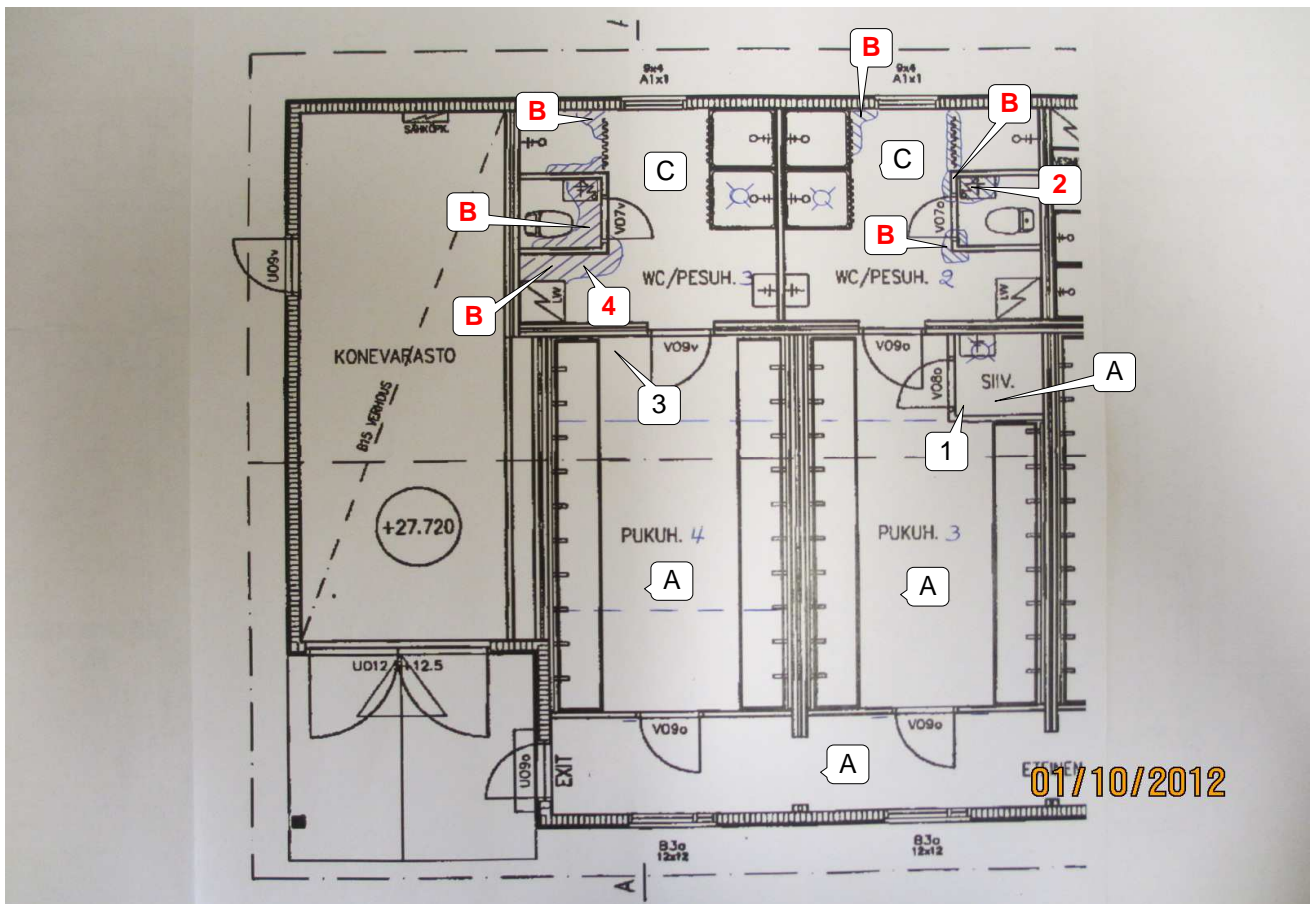
Mitattu: alapohjan lämmöneriste

1	2	3	4						
sk	62	76	69	90						
°C	18	18	16	16						
g/m ³	9,5	12	9,4	12

Mitattu: lattian muovimatto / lastulevy

A								
pm	25-30

Mitattu: lattian muovimatto / vaneri

B	C							
pm	55-110	30-40

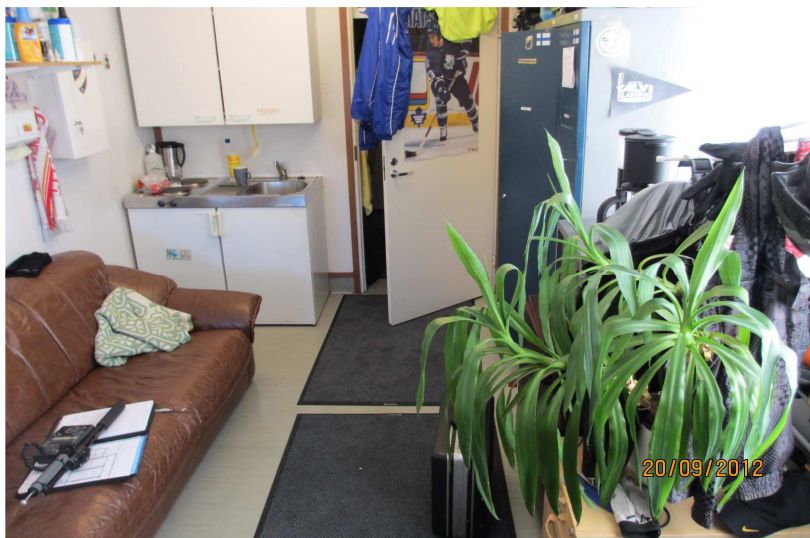
TOIMISTO / TAUKOTUPA

Lattian muovimaton alla ei ole kohonnutta kosteutta.

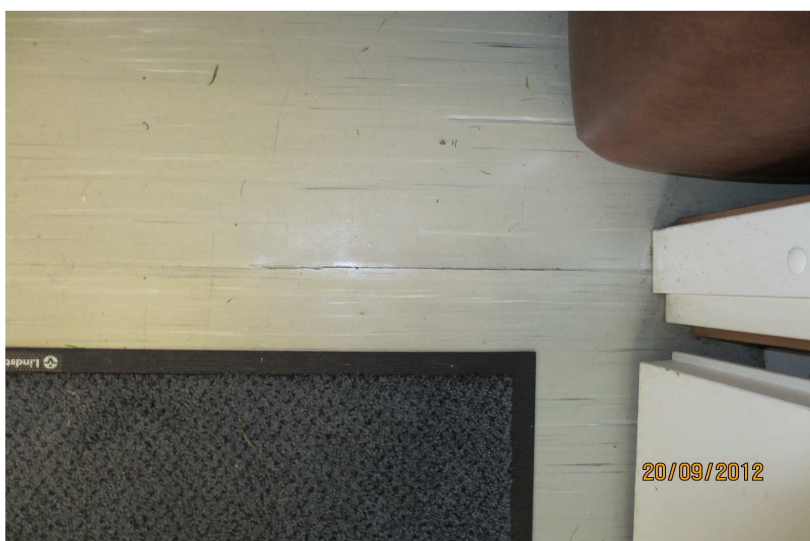
TOIMISTO / TAUKOTUPA

Lattian pintamateriaalina on muovimatto. Muovimaton alla ei ole kohonnutta kosteutta toimistossa eikä takahuoneessa, pintakosteudenilmaisimen lukemat lattiasta ovat 25 - 30. Toimiston ja takahuoneen oviaukon kohdalla muovimaton sauma on auennut 0,2 m leveydeltä.

Muovimaton sauma on auki oviaukon kohdalla.

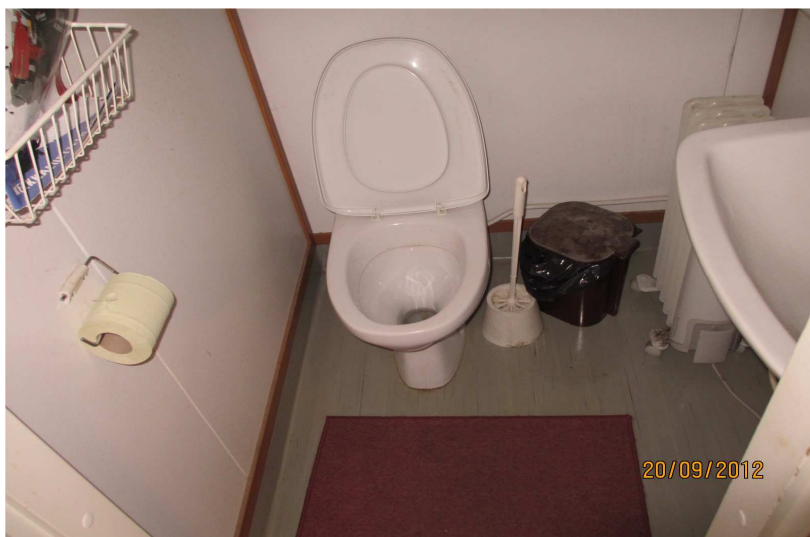
TOIMISTO / TAUKOTUPA

Lattian muovimaton alla ei ole kohonnutta kosteutta

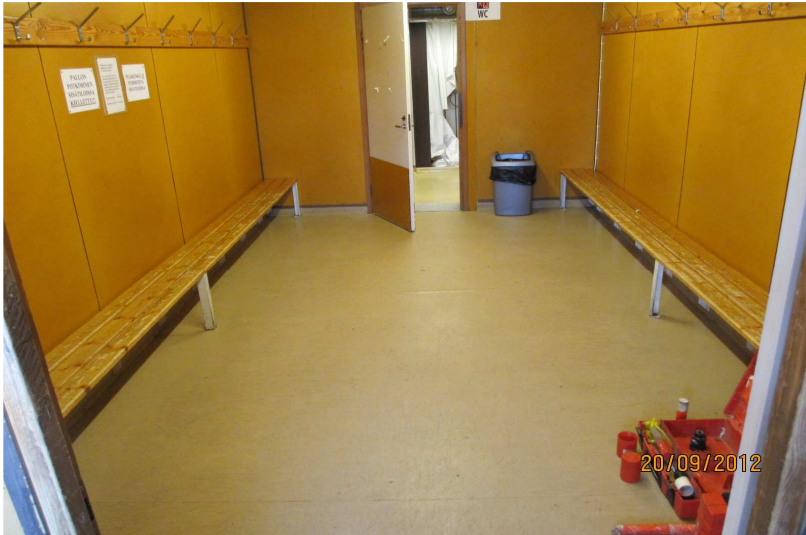
PUKUHUONE 1

Lattian muovimaton alla ei ole kohonnutta kosteutta.

Lattioiden pinnoitteiden uusiminen.

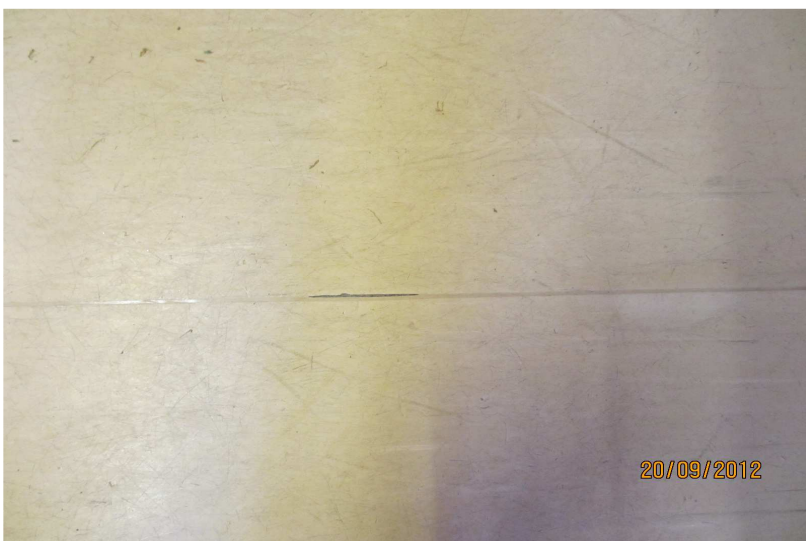
Lattian pintamateriaalina on muovimatto. Maton sauma on auki eteisen oviaukon kohdalla. Kaikki huoneen mattosaumat ovat auenneet seinien vieriltä ja ylösnostojen kohdilta mattosaumat ovat auki. Muovimaton alla ei ole kohonnutta kosteutta, pintakosteudenilmaisimen lukemat ovat 25 - 30.

Muovimaton saumoja on auennut.

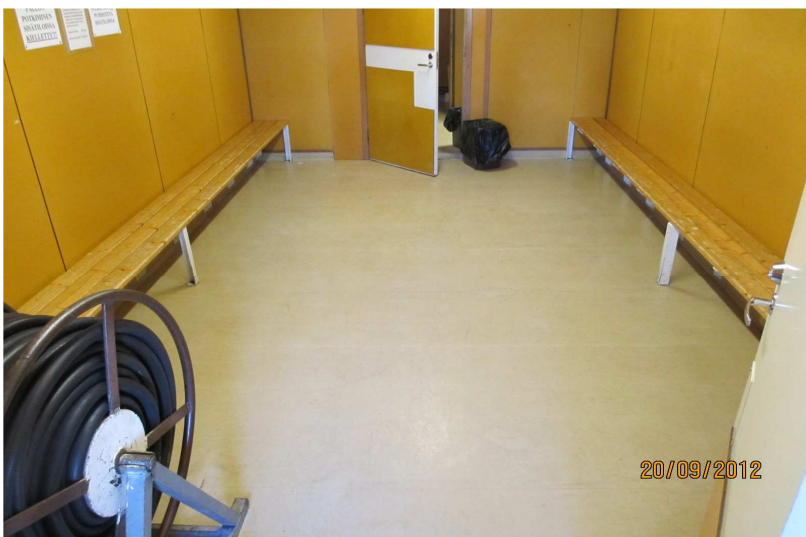
PUKUHUONE 2

Lattian muovimaton alla ei ole kohonnutta kosteutta.

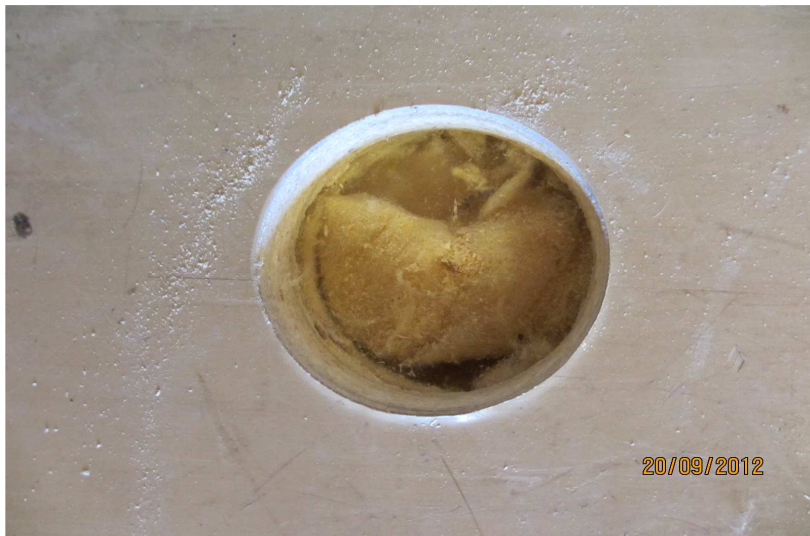
PUKUHUONE 2

Lattian lämmöneristeessä ei ole kohonnutta kosteutta.

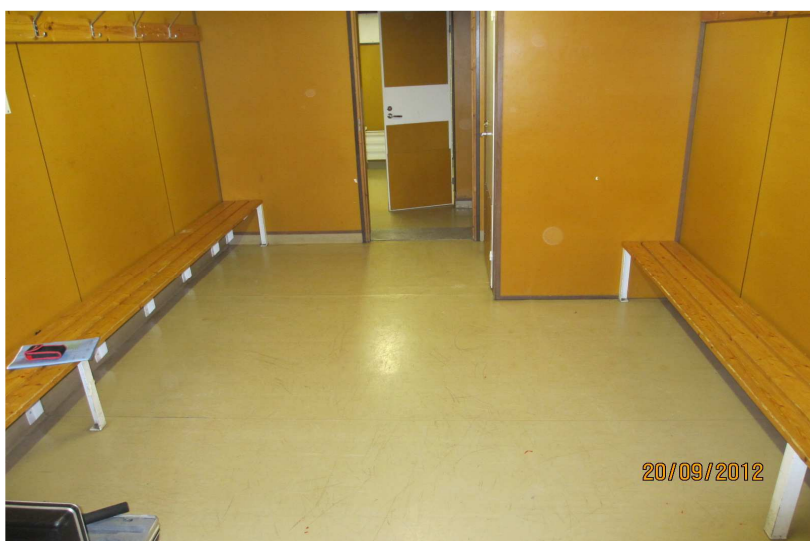
PUKUHUONE 3

Lattian muovimaton alla ei ole kohonnutta kosteutta.

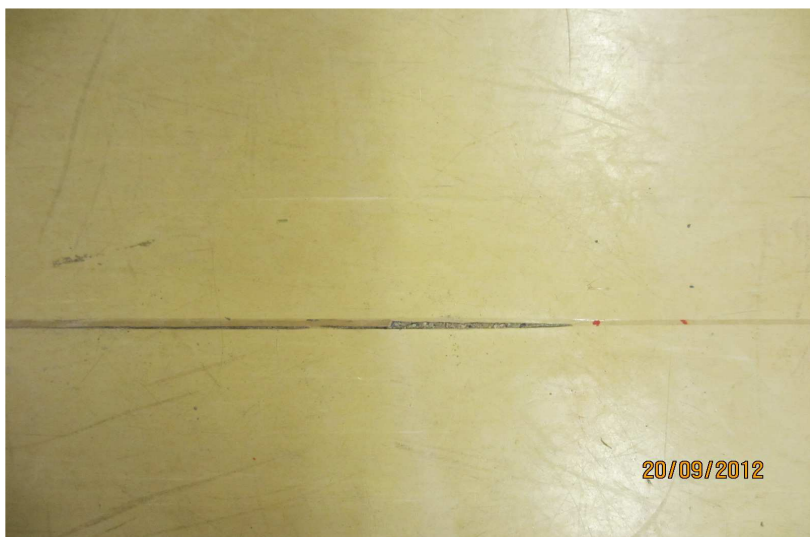
PUKUHUONE 3

Lattian pintamateriaalina on muovimatto. Lattian muovimaton sauma on auki koko huoneen leveydellä siivouskomeron edessä. Lattian muovimaton alla ei ole kohonnutta kosteutta, pintakosteudenilmaisimen lukemat lattiasta ovat 25 - 30.

Muovimaton saumoja on auennut.

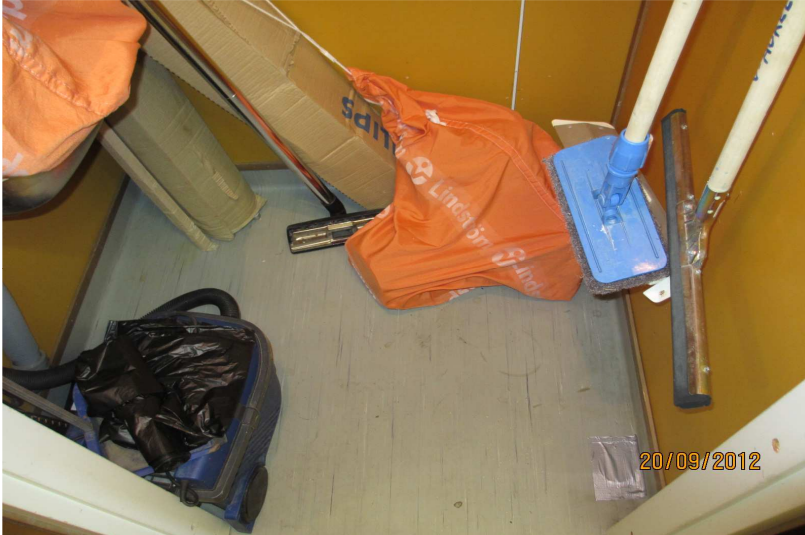
SIIVOUSKOMERO

Lattian muovimaton alla ei ole kohonnutta kosteutta.

Lattian pinnoitteen uusiminen.

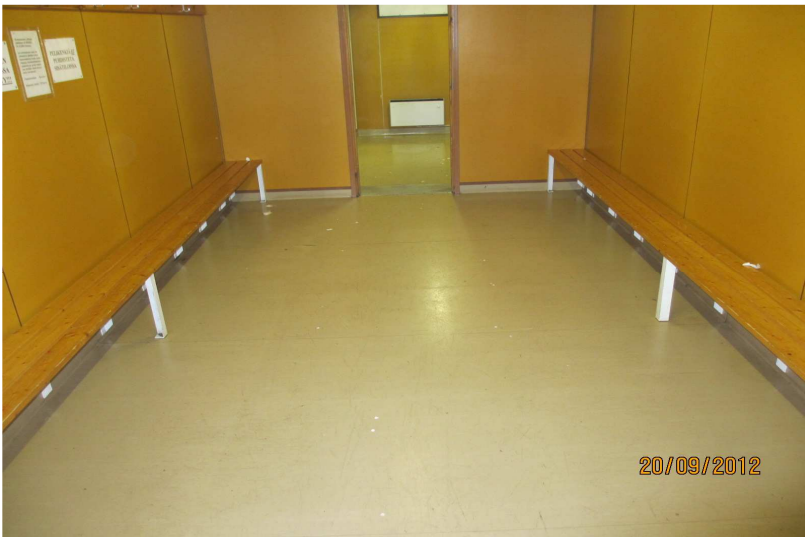
PUKuhuONE 4

Lattian muovimaton alla ei ole kohonnutta kosteutta.

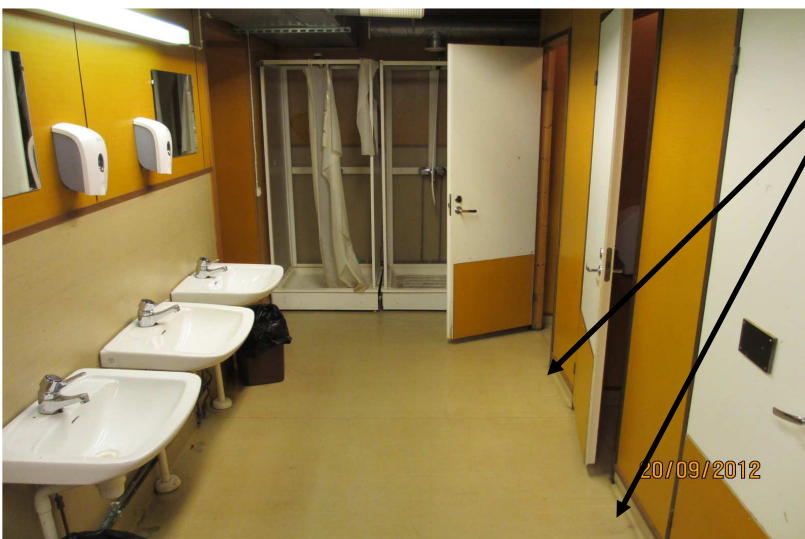
WC / PESUHUONE 1

Lattian pintamateriaali on muovimatto. Lattian muovimaton alla on kohonnutta kosteutta lämminvesivaraajan oikealla puolella wc:n vastaisen seinän vieressä, pintakosteudenilmaisimen lukemat ovat 55-95. Lattian muovimaton saumat ovat auki wc:n vastaisen seinän vieressä. Lattia joustaa wc:n vastaisen seinän vierestä, mitattu lattian eriste vauriokohdasta missä eristeen suhteellinen kosteus on 88 % / 15 C, eristeessä on kohonnutta kosteutta. Muovimaton alla oleva vaneri on lahovaurioitunut mittauskohdasta (ruuvimeisseli meni vanerista läpi).

Lattian muovimaton alla on kohonnutta kosteutta wc:den vastaisten seinien vierillä.

Vesikalusteiden irroitus. Lattioiden muovimattojen purkaminen. Lattioiden muovimattojen alapuolella olevien vanerilevyjen purkaminen. Alapohjan lämmöneristeiden poistaminen ja alapohjan puurakenteiden uusiminen vaurioalueilta. Vaurioituneiden seinien alaosien purkaminen ja vaurioituneiden seinärunkojen uusiminen.

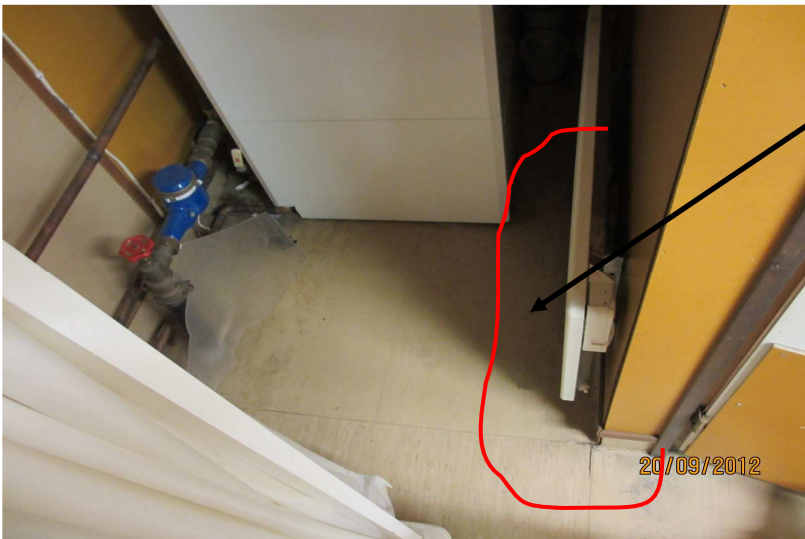
WC / PESUHUONE 1

Lattian muovimaton alla kosteutta wc:n vastaisen seinän vieressä.

Muovimattojen saumat ovat auki. Muovimaton alla oleva vaneri on lahonnut ja lattia joustaa. Lattian lämmöneristeessä on kohonnutta kosteutta.

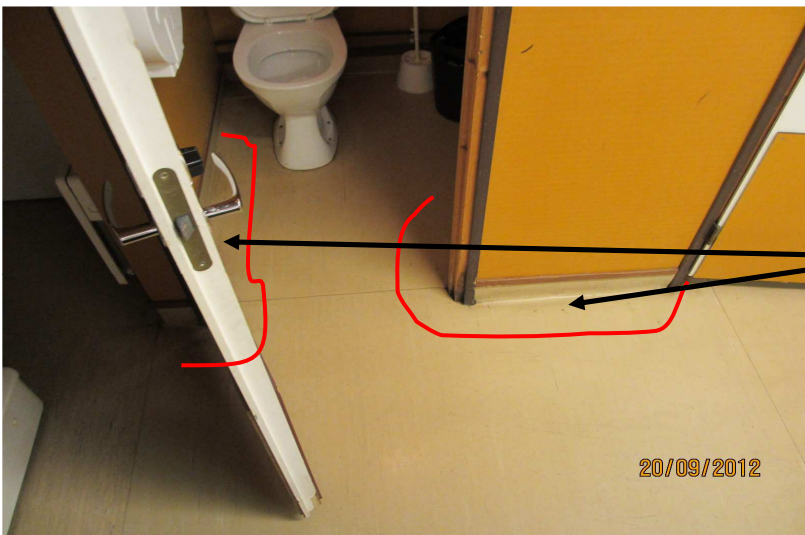
WC / PESUHUONE 1

Wc 1:n lattia joustaa ja lattian muovimatto on irti alustasta pesualtaan alapuolella ja edessä, lattian muovimaton alla on kohonnutta kosteutta vasemman sivuseinän vieressä pintakosteudenilmaisimen lukemat ovat 55 - 85. Wc 1:n pesualtaan vieressä oleva väliseinä heiluu, seinän alaosassa on lahovaurioita.

Väliseinän runko on lahonnut seinän alaosasta, seinä heiluu.

Lattian muovimaton alla on kosteutta seinän vieressä.

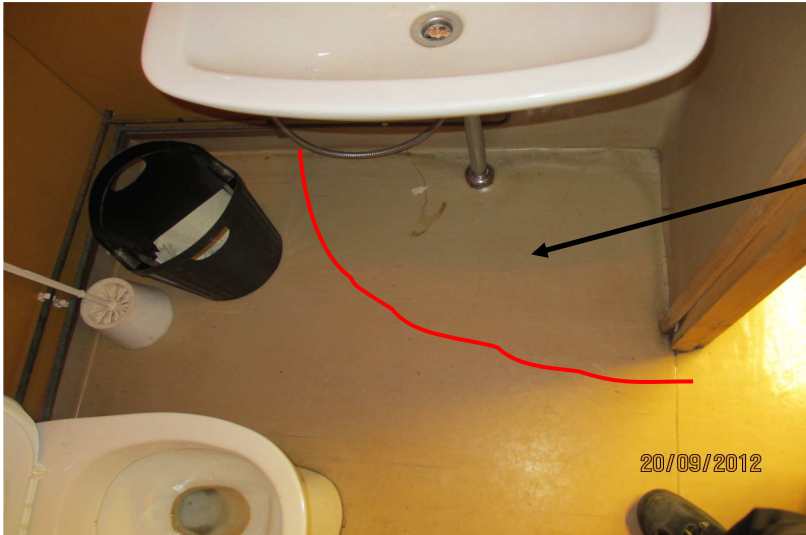
WC / PESUHUONE 1

Lattian muovimaton alla on kosteutta pesualtaan alapuolella ja seinän vieressä.

Muovimaton alapuolella olevassa vanerissa on lahovaurioita, lattia joustaa pesualtaan alapuolella.

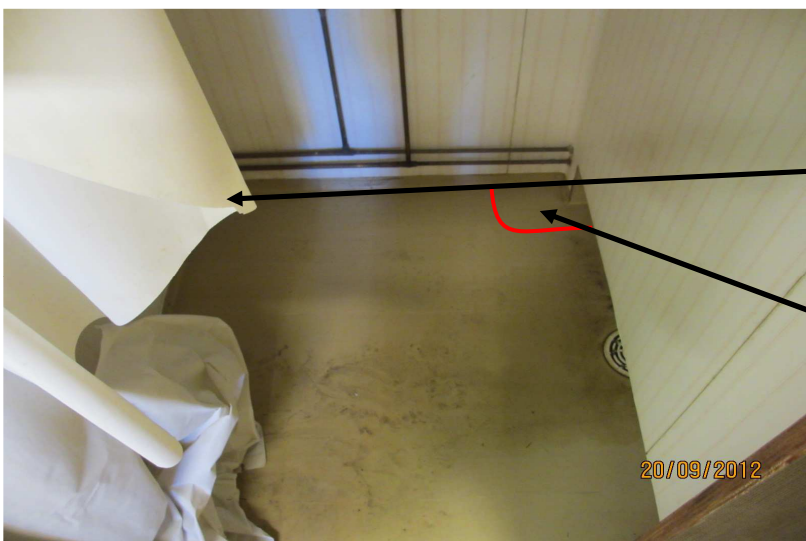
WC / PESUHUONE 1

Suihku 1:n vasemmassa takanurkassa on muovimaton ylösnosto irti seinästä ja maton sauma on auki. Maton ylösnoston alla on kohonnutta kosteutta takaseinässä ja väliseinässä, pintakosteudenilmaisimen lukemat ovat 55 - 85. Lattian muovimaton alla on kohonnutta kosteutta takaseinän vieressä, pintakosteudenilmaisimen lukemat ovat 55 - 85. Tilan kynnyksen kohdalla muovimatto on irti alustasta.

Lattiamaton ylösnosto on irti takanurkassa, ylösnoston sauma on auki ja ylösnoston alla on kohonnutta kosteutta.

Muovimaton alla on kohonnutta kosteutta takaseinän ja oikean sivuseinän nurkassa.

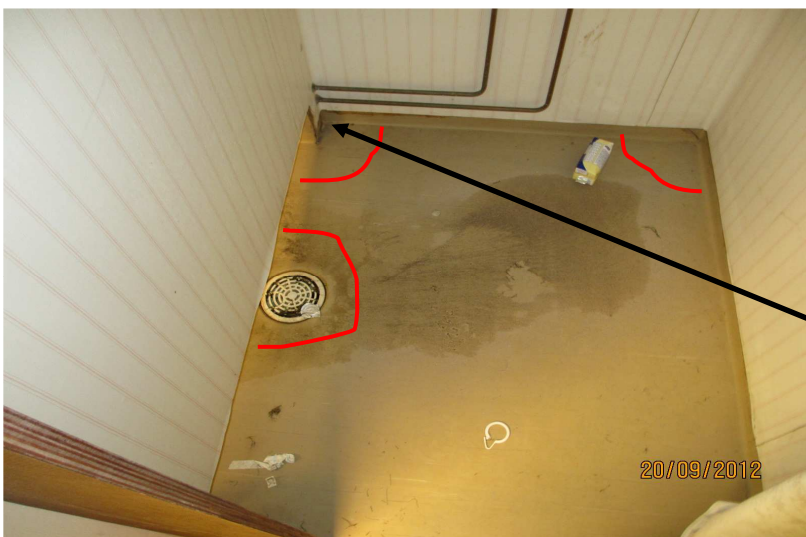
WC / PESUHUONE 1

Suihku 2:n lattian muovimatto on irti alustasta lattiakaivon ympäriltä 0,15 m säteellä. Lattian muovimaton alla on kohonnutta kosteutta takaseinän vieressä, oikean sivuseinän ja takaseinän nurkassa sekä kynnyksen ja oikean sivuseinän nurkassa. Pintakosteudenilmaisimen lukemat vaurioalueilla ovat 55 - 100. Muovimatto on irti alustasta kynnyksen kohdalla.

Muovimaton alla on kohonnutta kosteutta takanurkissa ja lattiakaivon ympärillä. Matto on irti kaivon ympäriltä.

Muovimaton ylösnoston sauma on auki nurkassa.

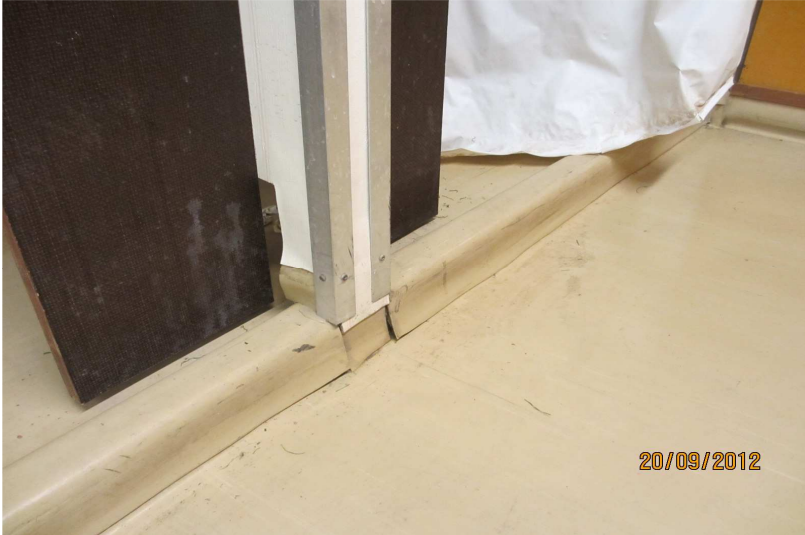
WC / PESUHUONE 1

Muovimatto on irti lattiasta suihkujen kynnyksen kohdalta.

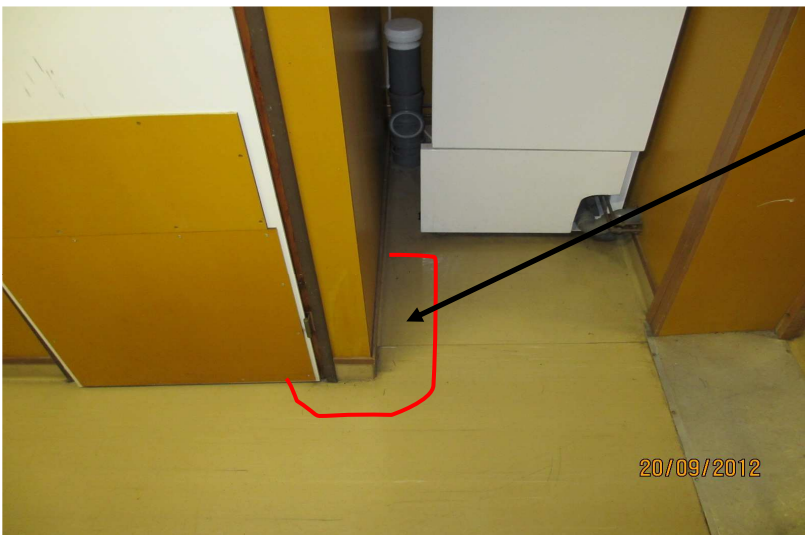
WC / PESUHUONE 2

Lattian pintamateriaalina on muovimatto. Muovimaton alla on kohonnutta kosteutta wc:n vastaisten seinien vierillä oviaukon molemmilla puolilla, pintakosteudenilmaisimen lukemat vaurioalueella on 55 - 110. Lattia joustaa wc:n oviaukon vasemmalla puolella. Lattian muovimaton alla on kohonnutta kosteutta ulkoseinän vieressä ja suihkukaapin edessä, muovimaton ylösnosto on irti seinästä ja muovimaton ylösnoston mattosauma on auki. Pintakosteudenilmaisimen lukemat vaurioalueella on 55 - 110. Suihkutilan kynnyksen kohdalla muovimatto on irti alustasta, muovimaton alla ei ole kohonnutta kosteutta, pintakosteudenilmaisimen lukemat ovat 30 - 40.

Lattian muovimaton alla kosteutta ja matto on irti lattiasta wc:n vastaisten seinien vieressä.

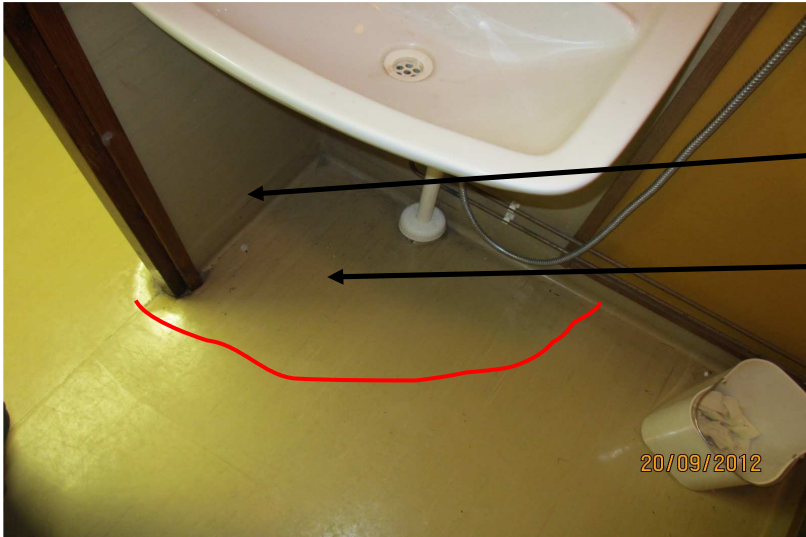
WC / PESUHUONE 2

Wc:n lattian muovimatto on irti alustasta ja lattia joustaa pesualtaan alapuolelta. Mitattu lattian lämmöneriste pesualtaan alapuolelta, eristeen suhteellinen kosteus on 76 % / 18 C, eristeessä kohonnutta kosteutta. Mittauskohdassa on muovimaton alla oleva vaneri vauriotunut (ruuvimeisseli meni vanerista läpi).

Väliseinän alaosan rakenteissa on lahovaurioita, seinä heiluu.

Lattian muovimatto on irti alustasta ja lattia joustaa pesualtaan alapuolelta. Muovimaton alapuolella olevassa vanerilevyssä on lahovaurioita.

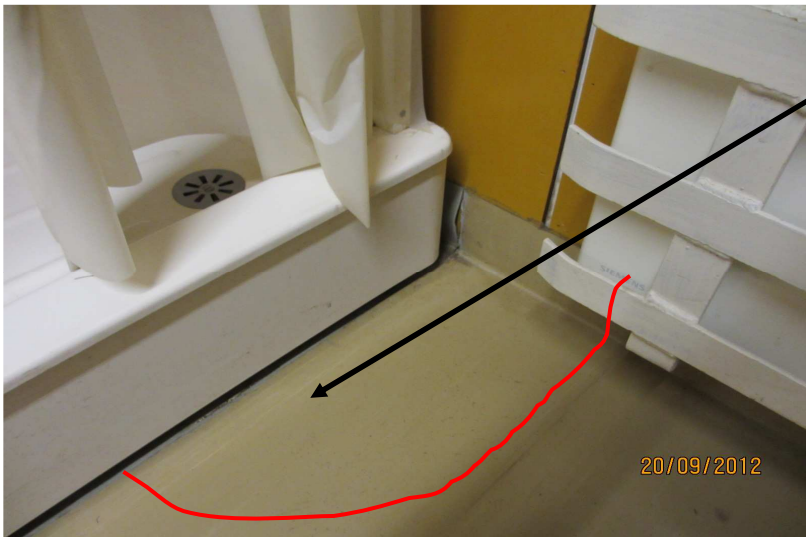
WC / PESUHUONE 2

Lattian muovimaton alla on kohonnutta kosteutta suihkukaapin edessä. Muovimaton ylösnosto on irti ja maton ylösnoston sauma on auki.

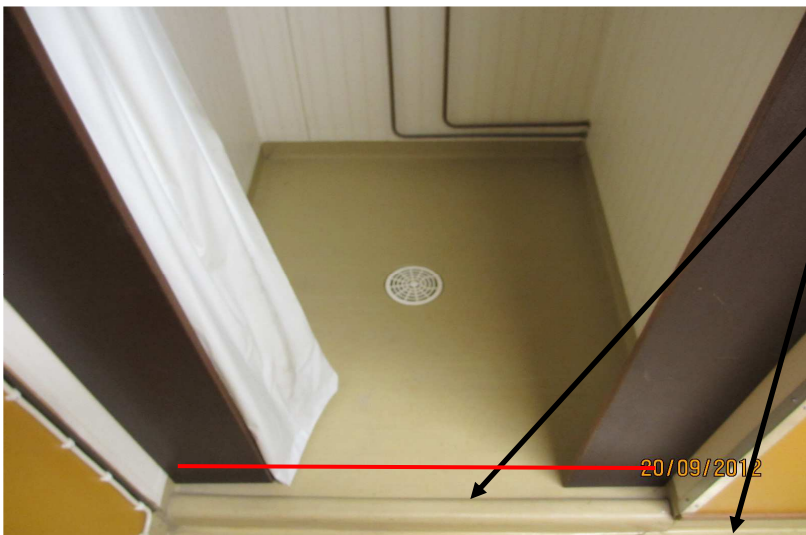
WC / PESUHUONE 2

Lattian muovimatto on irti suihkutilan kynnyksen kohdalta.

Lattia joustaa wc:n vastaisen seinän vieressä.

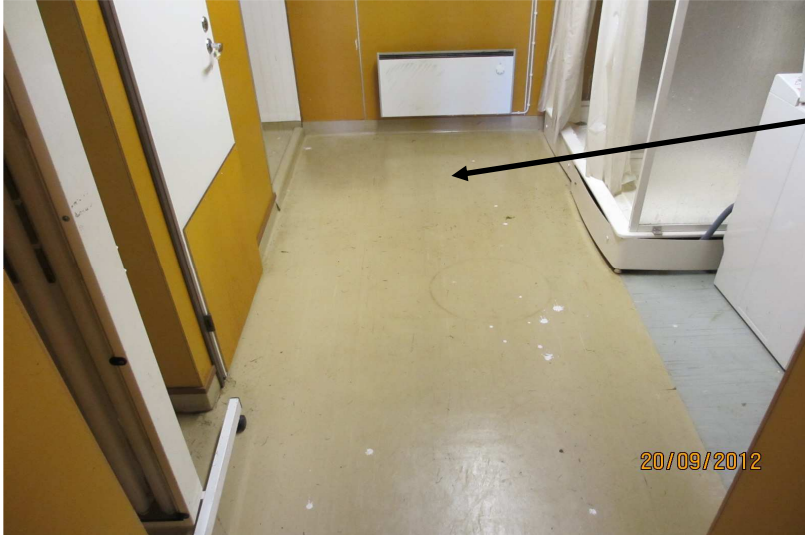
WC / PESUHUONE 3

Lattian pintamateriaalina on muovimatto. Lattian kallistukset ovat puutteelliset, vesi lammikoituu keskelle lattiaa suihkukaappien eteen. Lattian muovimaton alla on kohonnutta kosteutta lämminvesivaraajan ja wc:n vastaisen seinän välissä sekä varaajan edessä, pintakosteudenilmaisimen lukemat ovat 55 - 110. Mitattu lattian lämmöneriste wc:n vastaisen seinän vierestä, eristeen suhteellinen kosteus on 90 % / 16 C, eristeessä on kohonnutta kosteutta. Suihkutilan muovimaton alla on kohonnutta kosteutta molempien väliseinien vierillä, vasemmalla sivuseinällä on muovimaton ylösnoston alla kohonnutta kosteutta. Pintakosteudenilmaisimen lukemat suihkutilan lattian vaurioalueella 55 -110 ja seinän ylösnoston vaurioalueella 55 - 105. Wc:n lattian muovimaton alla on kohonnutta kosteutta pesualtaan alapuolella, wc-istuimen edessä ja vasemman sivuseinän vieressä, pintakosteudenilmaisimen lukemat lattian vaurioalueella ovat 55 - 110.

Lattian kallistukset ovat puutteelliset, suihkuvedet lammikoituvat suihkukaappien eteen.

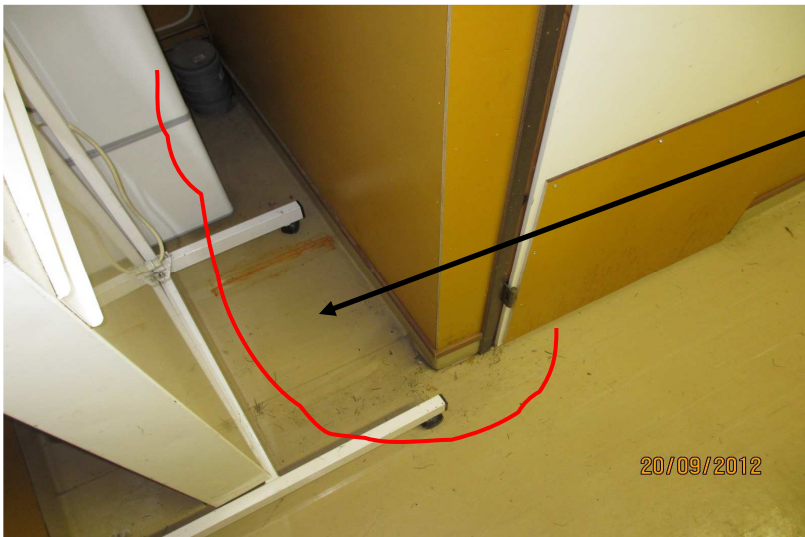
WC / PESUHUONE 3

Lattian muovimaton alla on kohonnutta kosteutta wc:n vastaisen seinän vieressä. Lattian lämmöneristeessä on kohonnutta kosteutta.

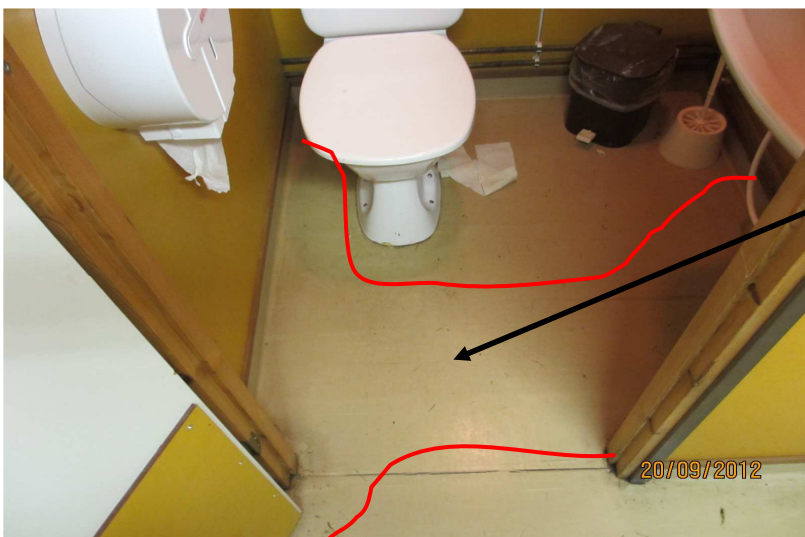
WC / PESUHUONE 3

Lattian muovimaton alla on kohonnutta kosteutta tilan etuosassa ja vasemman sivuseinän vieressä.

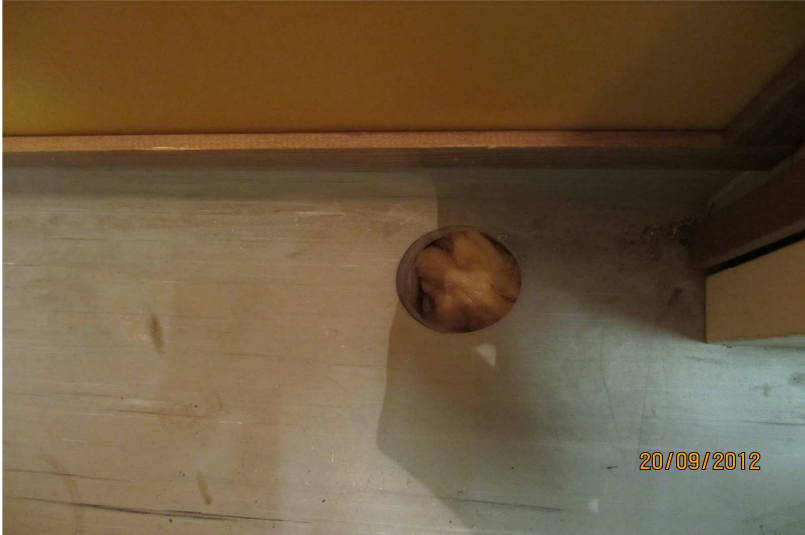
SIIVOUSKOMERO

Lattian pintamateriaalina on muovimatto. Porattu tarkastusreikä lattiaan oviaukon viereen. Lattian lämmöneristeessä ei ole kohonnutta kosteutta eikä kosteusvaurioon viittaavaa hajua. Lattian lastulevyssä ei ole kosteuden aiheuttamia vaurioita. Lattian lämmöneristeen suhteellinen kosteus on 62 % / 18 C. Pintakosteudenilmaisimen lukemat lattiasta ovat 25 - 30.

Lattian lämmöneristeessä ja lattian lastulevyssä ei ole kohonnutta kosteutta eikä kosteuden aiheuttamia vauriota.

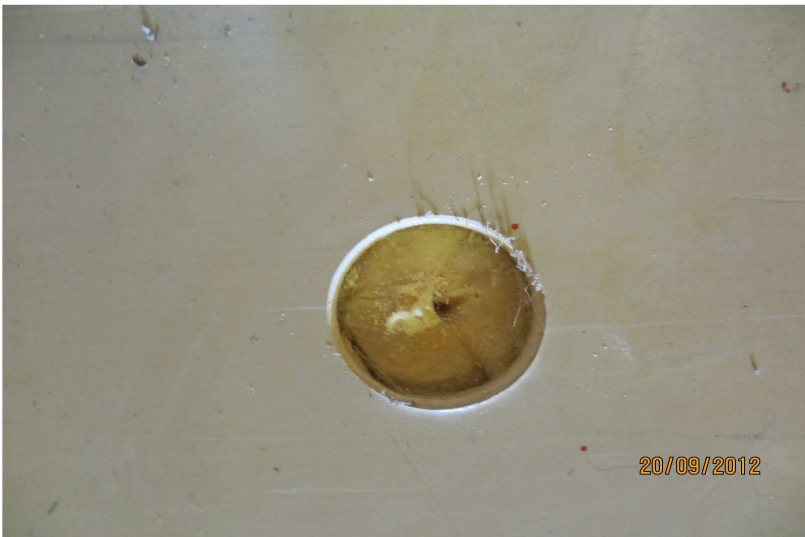
PUKuhuone 4

Lattian pintamateriaalina on muovimatto. Huoneen takaosassa on mattosauma auki koko huoneen leveydeltä ja matto on irti lattiasta 0,2 m x 0,2 m alueelta auki olevan sauman ympäriltä. Huoneen etuosassa on mattosauma auki lähes koko huoneen leveydeltä. Porattu tarkastusreikä lattiaan pesuhuoneen vastaisen seinän viereen. Lattian lämmöneristeessä ei ole kohonnutta kosteutta eikä kosteusvaurioon viittaavaa hajua, eristeen suhteellinen kosteus 69 % / 16 C. Lattian lastulevyssä ei ole kosteuden aiheuttamia vaurioita. Pintakosteudenilmaisimen lukemat lattiasta ovat 25 - 30.

Lattian lämmöneristeessä ja lattian lastulevyssä ei ole kohonnutta kosteutta eikä kosteuden aiheuttamia vauriota.

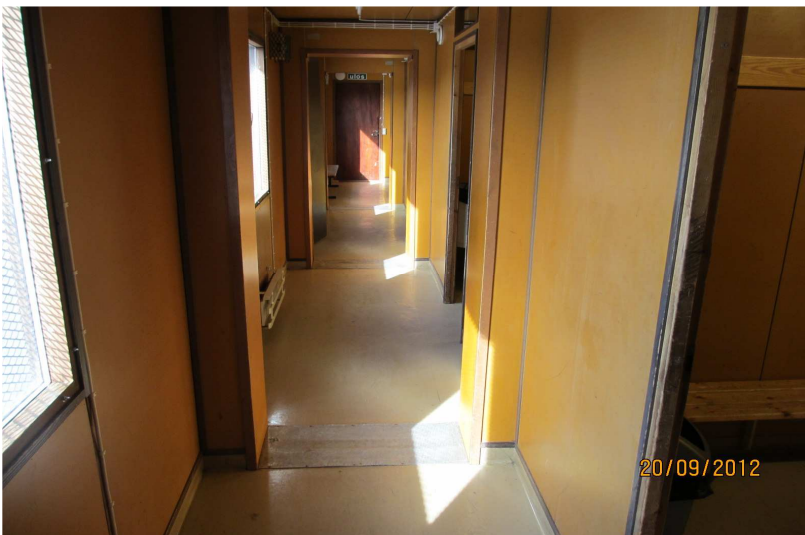
ETEINEN

Lattian muovimaton pintamateriaali on muovimatto. Matto on kulunut puhki ulko-oven edestä. Muovimatto on murtunut useasta kohdasta lattian ja seinien liitoskohdissa. Muovimaton alla ei ole kohonnutta kosteutta.

Muovimaton alla ei ole kohonnutta kosteutta. Matto on murtunut useasta kohdasta seinien ja lattian liitoskohdissa.

Lattian pinnoitteen uusiminen.
