RISKIRAKENNETUTKIMUS

Varistonniityn päiväkot

**Niittäjäntie 13 B
01660 VANTAA**

**ASB-YHTIÖT,
ASB-Consult Oy Ab, Helsinki**

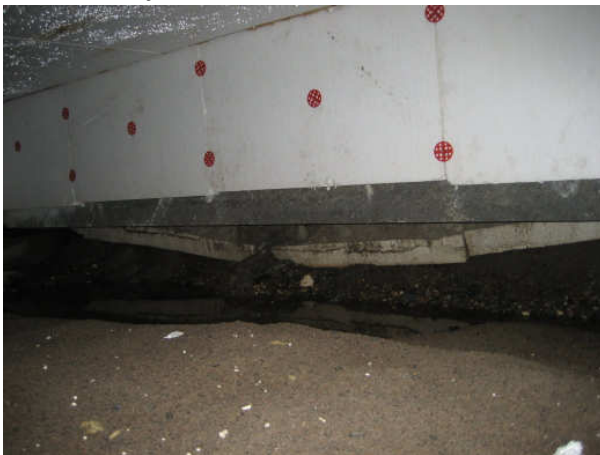
Sisäpuoliset täytöt ovat ulkoseinien kohdalla selvästi suunniteltua tasoa alempana, joten sokkelin ulkopuolinen maatyttö pääsee sortumaan sokkelipalkin ali. Lisäksi muutamissa paikoissa todettiin ulkopuolisten routaeristeiden painuneen sokkelipalkkien alapintaa alemmas. Todennäköisesti myös salaojat ovat päässeet painumaan alkuperäistä tasoaan alemmas, jolloin niiden toimintakyky heikkenee.

Kuva 1 Sokkelipalkin ulkopuolelta on valunut maata ja routaeristeet ovat painuneet.

Alustatila kunnostetaan suunnitelmien mukaan poistamalla mikrobivaurioituneet materiaalit ja muu rakennusjäte, sekä asentamalla sepeli. Tuuletus järjestetään toimivaksi. Alustatilaan johtava kulkuluukku uusitaan kaasutiiviiksi ja samalla sen kulkuaukkoa suurennetaan, lisäksi tikkaat ja yleisvalaistus.

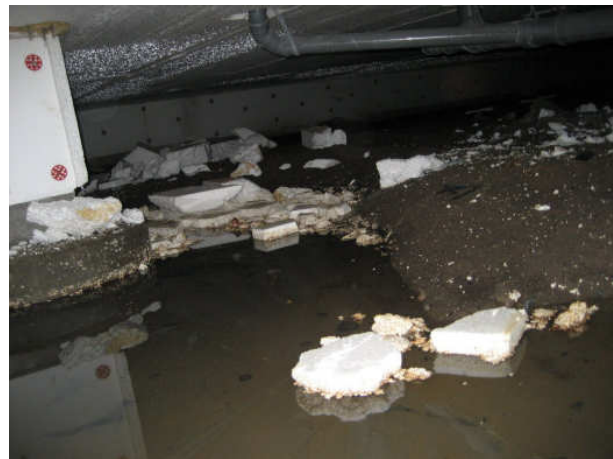
Vettä oli lammikoitunut ulkoseinien ja kantavien väliseinien kohdalla olevien perustuspalkkien kohdalle tehtyihin syvänteisiin. Ryömintätilassa oli palkkien alla korokkeina toiminutta puutavaraa, joka oli lahoa, lisäksi oli irtonaista lahoa puuta ja polystyreenipaloja ja hieman muutakin rakennusjätettä.

Kuva 2 Lammikoita ulkoseinien ja keskialueen perustuspalkkien kohdalla, katossa on kondenssivettä, hiekan pinta on märkä.

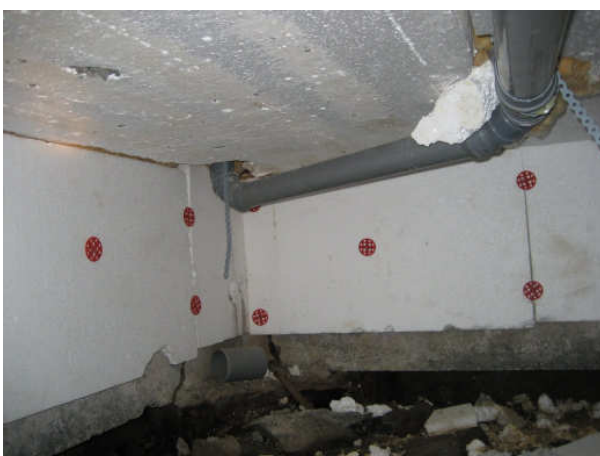
Alustatilassa on katosta kannatettuja viemäreitä, joiden kannatus on osin puutteellinen. Muutamain viemärin kohdalla vietto oli vähäinen tai peräti selvästi väärään suuntaan, jolloin on padottamisriski. Alapohjan lämpöeristeitä oli rikki läpivientikohdilta.

Kuva 3 Puutteellisia läpivientien eristyksiä, viemärien kannakointeja on irti. Viemärin kaato on väärä TK 11 kohdalla.

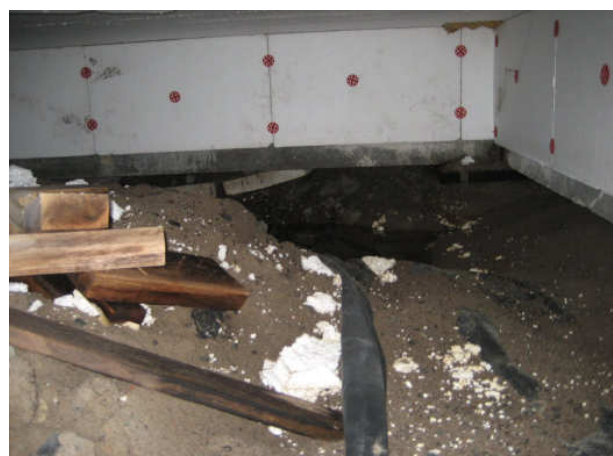
Kuva 4 Savimaata ja lahoa puujätettä.

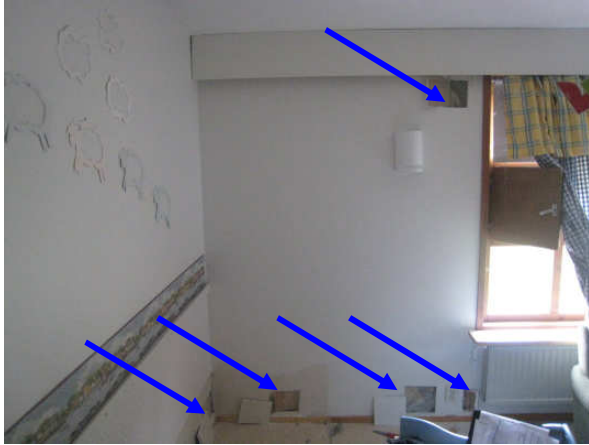
Ulkoseinärakenteita tutkittiin 2.8.2007 rakennetta avaamalla sisäpuolelta huoneen 59 kohdalla tekemällä siihen yhteensä viisi (5) rakenneavausta. Avauskohdin tehtiin myös eristetilan ja puurakenteiden kosteusmittaukset.

Kuva 5 Yleiskuva huoneesta 59, johon tehtiin useita 2.8.07 tutkimusaukkoja seiniin ja yksi kattoon.

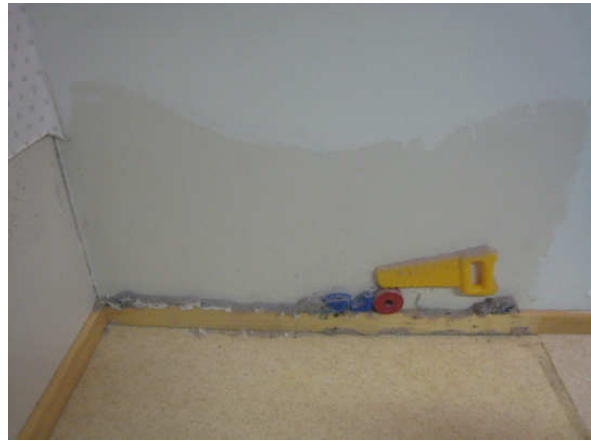
Rakennepuuvaurioita tehtiin huoneen 59 ulkoseiniin rakennuksen kulmassa. Tätä varten jouduttiin irrottamaan seinään kiinnitetty sänky. Sängyn päätylevyn ja seinän välissä oli leikkikalujen lisäksi runsaasti pölyä.

Kuva 6 Irrotetun sängyn takana oli runsaasti pölyä, joten sitä voi olla muidenkin kiintokalusteiden taustoissa.

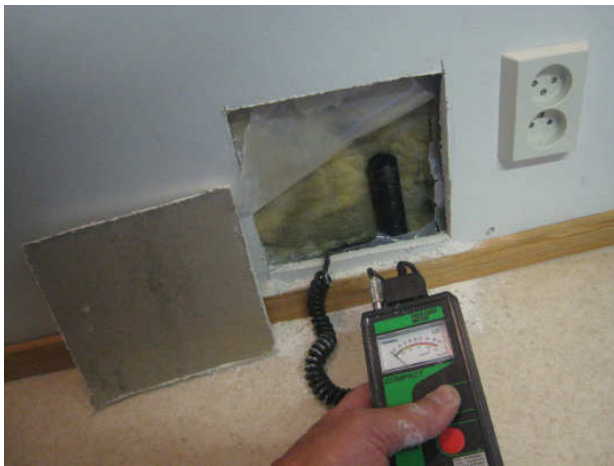
Puurakenteista mitattiin rakenneavauskohdilta runkotolppien ja alasidepuun kosteuksia. Mittausten perusteella puurakenteiden kosteus oli 7–9 paino-%, mikä merkitsee kuivaa rakennetta. Puurakenteissa ei havaittu kosteus- ja mikrobivaurioon viittaavia merkkejä.

Kuva 7 Huoneen 59 avauskohta ikkunan pielessä, villa on tummunut, alasidepuun puutavara on kuivaa, n. 8 paino-%.

Rännit ja syöksytorvet uusitaan kokonaan, samoin räystäänalusulautukset. Sisätilojen puolelta vuotokohdilta avataan rakennetta ja uusitaan vaurioituneet villat ja levyt. Lisäksi uusitaan lattiamattoja tilan 59 ulkoseinän vieressä ja poistetaan mikrobivaurioitunut tasoite maton alta.

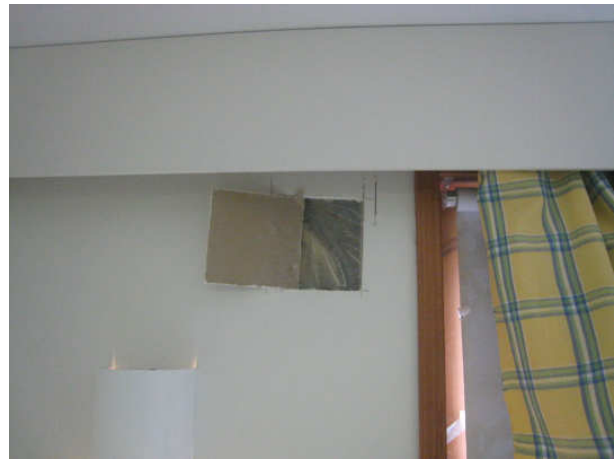
Kuva 8 Ikkunan pielessä oli tummunutta villaa myös yläosalla.

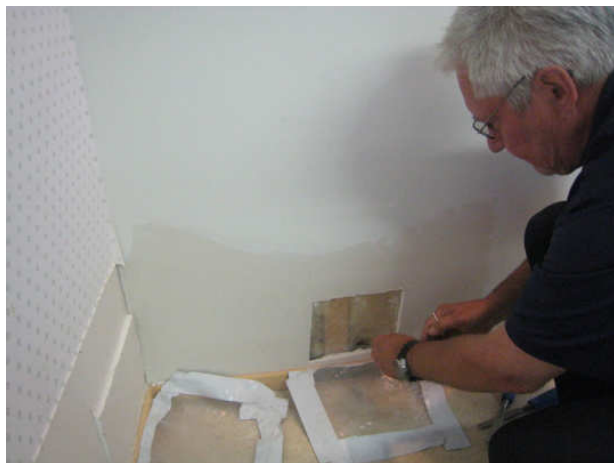
Mikrobinäytetutkimusten mukaan on rakenneavauskohdalla ulkoverhouslautojen sisäpinnassa vesipeltiä vasten olleessa kohdassa mikrobikasvua. Eristetilassa ja kipsilevyn sisäpinnassa ei todettu merkittävää mikrobikasvua. Lisäksi Novorite Oy otti joitain mikrobinäytteitä tilojen 060 ja 061 ulkoseinärakenteista, joissa ei havaittu merkittävää määrää mikrobeja.

Kuva 9 Novorite Oy Valjakka otti avauspaikoista mikrobinäytteitä.

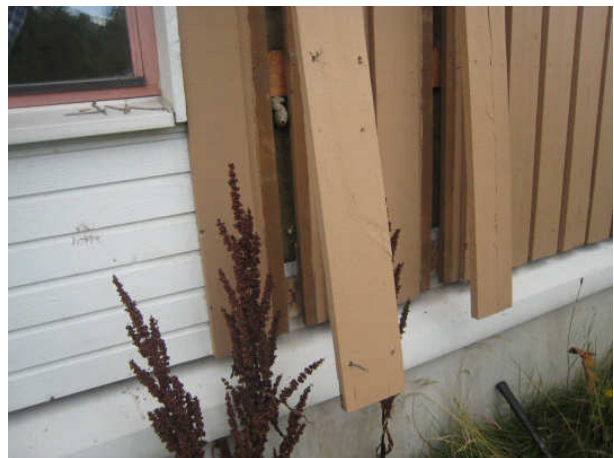
Kuva 10 Huoneen 59 ikkunan pielen lautoja irrutettiin taustan tutkimiseksi.

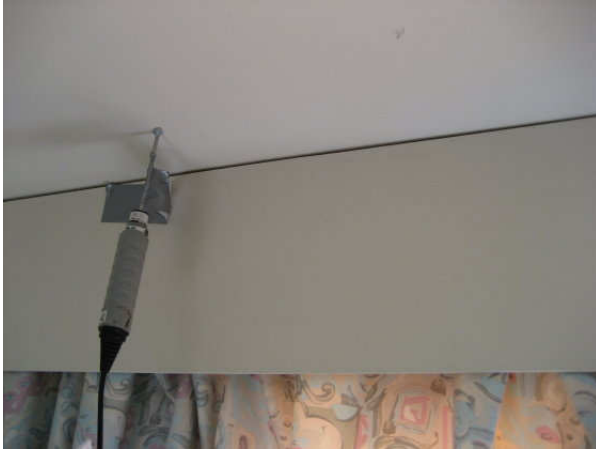
Kuva 11 Viiston yläpohjan eristestilan porareikäkosteusmittauspaikka PR1 10.9.2007 huoneessa 46.

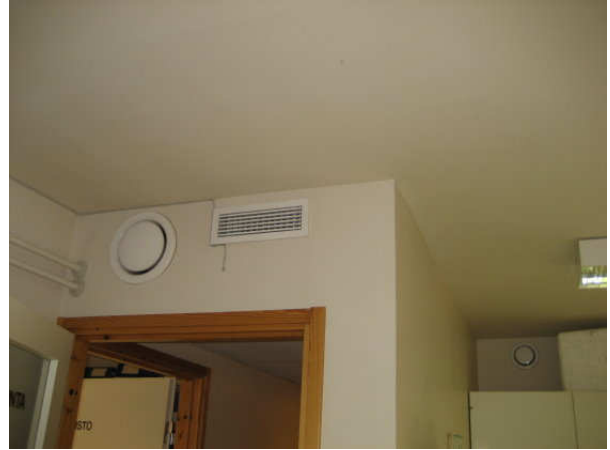
Kuva 12 Huoneen 46 katon vaakasuuntainen osa on alakattoa. Poisto- ja tuloilmaventtiilit ovat ilmanvaihdon kannalta väärin.

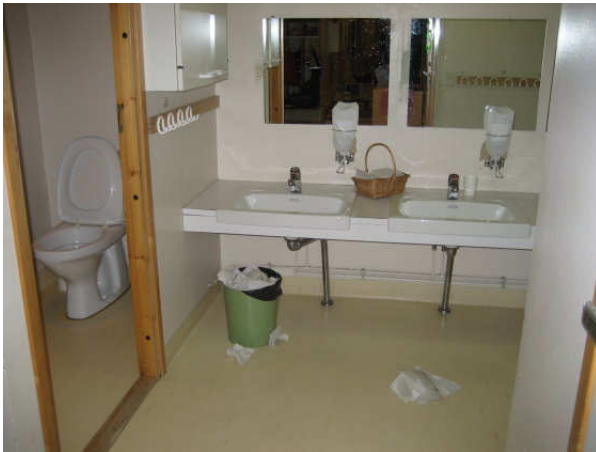
Kuva 13 Yleiskuva eteistilan altaista eteistilassa 07, vasemmalla vieressä on wc-tila 08. Pinnat ovat hyvässä kunnossa.

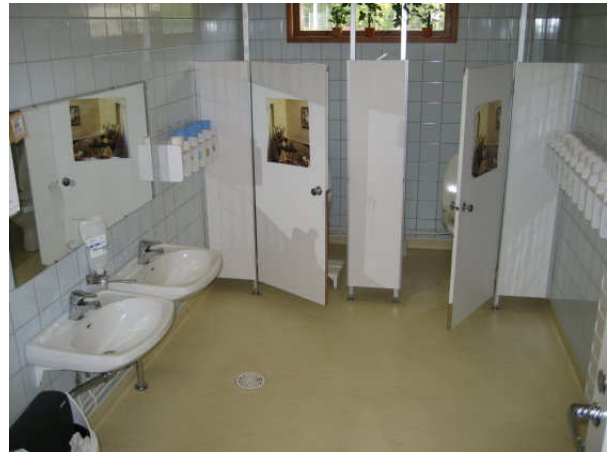
Kuva 14 Pesuhuone 13, jonka pinnat ovat hyvässä kunnossa.

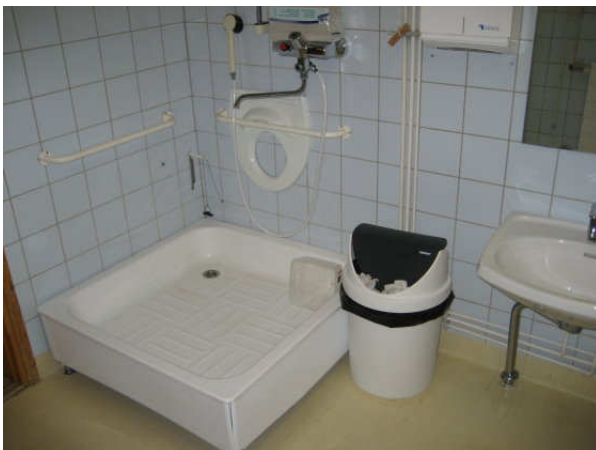
Kuva 15 Pesuhuone 13 suihkunurkka vaikutti hyväkuntoiselta.

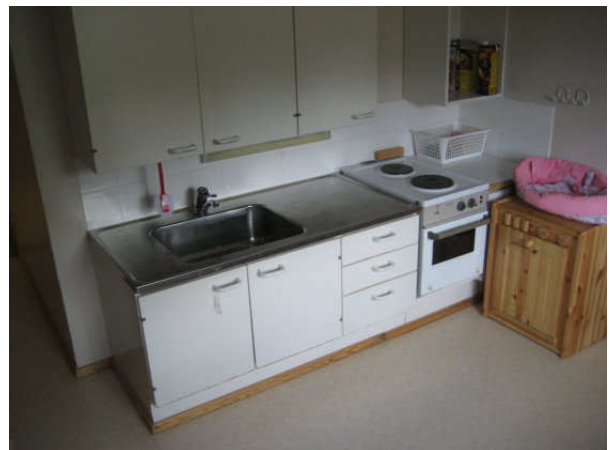
Kuva 16 Kotikeittiö 14, jonka pinnat ovat hyvässä kunnossa.

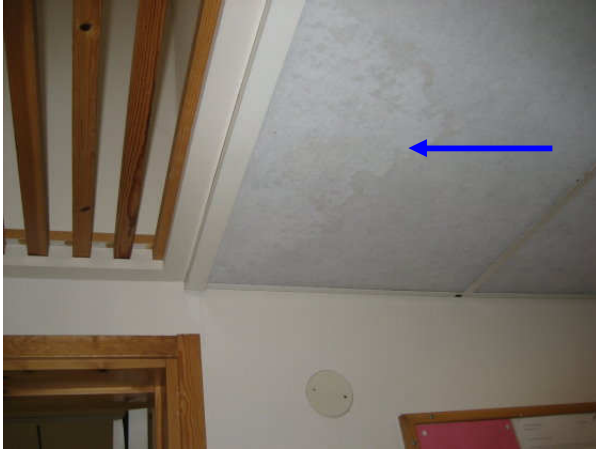
Kuva 17 Vuotojälkiä eteistilan 28 katon akustikkalevyissä, joiden yläpuolella on kattolyhty.

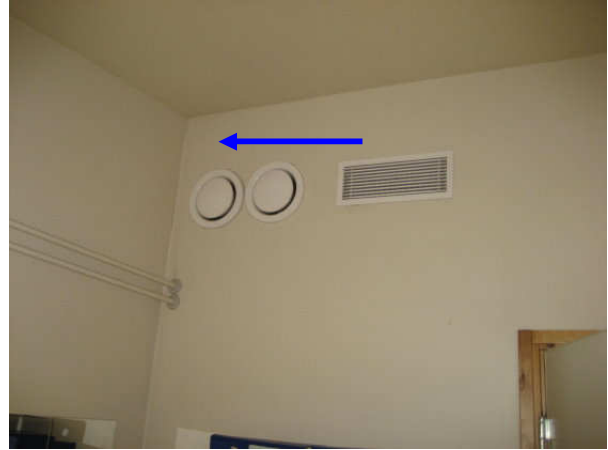
Kuva 18 Huoneen 28 viiston yläpohjan ja väliseinän liittymässä on pintavaurioita.

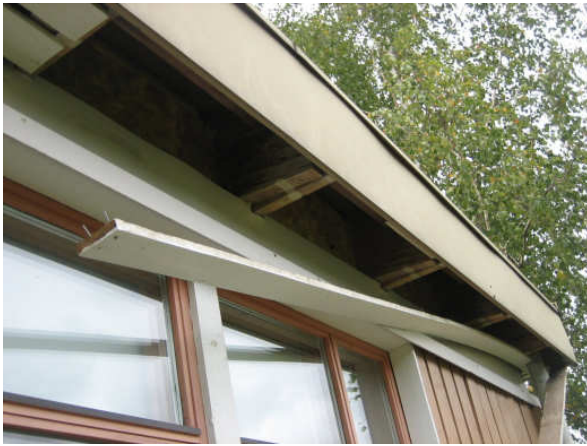
Kuva 19 Räystään avauskohta 59 kohdalla.

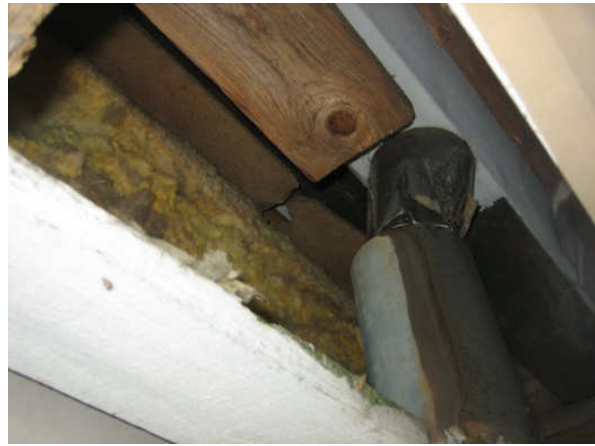
Kuva 20 Syöksytorvi oli lähes irti 59 kulmalla.

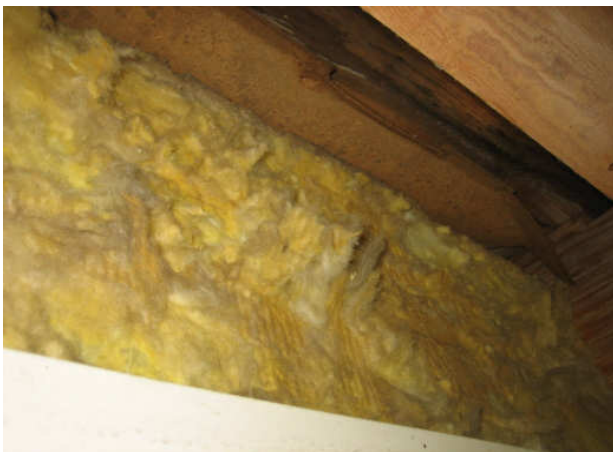
Räystään avauskohdilla nousee tuulisuojalevynä oleva kovavilla lähelle vesikaton aluslaudoitusta, jolloin yläpohjan ilmarako ei pääse tuulettumaan räystäältä suunnitelmien mukaan. Myös varsinainen eristevilla on lähellä aluslaudoitusta. suunnitelmien mukaan ilmavälin pitäisi olla koko matkalla n. 100 mm ja tuulettua räystäältä.

Kuva 21 Ulkoseinän kova villa nousee paikoin vasten aluskatteena olevaa kovalevyä, jolloin tuuletusväli ei tuuletu.

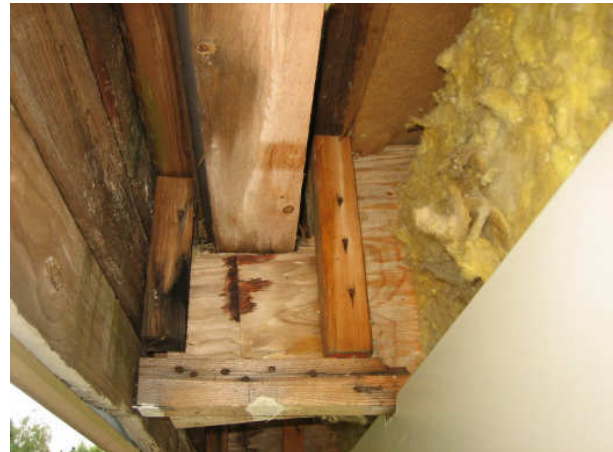
Muualla rakennuksessa tehtiin ulkoseinien osalta ulko- ja sisäpuolelta yleispiirteinen kartoitus. Kartoituksessa ei verhouslaudoituksen osalta havaittu kosteus- ja mikrobivaurioon viittaavia merkkejä. Räystäänalustuslaudoitus on sen sijaan monien syöksytörvien kohdalla lahonnut rännivuotojen takia.

Kuva 22 Vuotojälkiä ja lahovaurioita räystäslaudoissa rännivuodon takia.

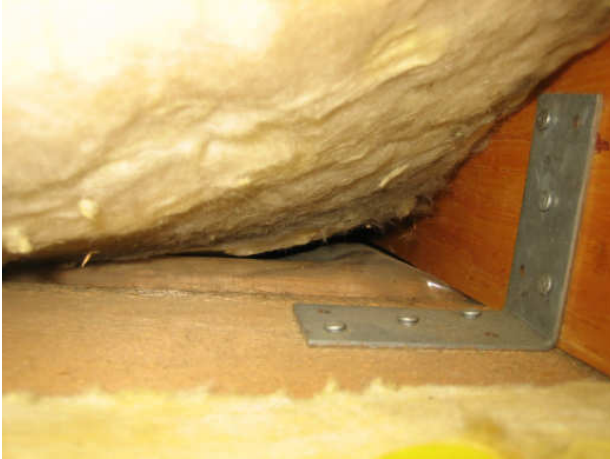
Kuva 23 Yläpohjan palkkien liitos ulkoseinään, villan alla on höyrynsulkumuovi.

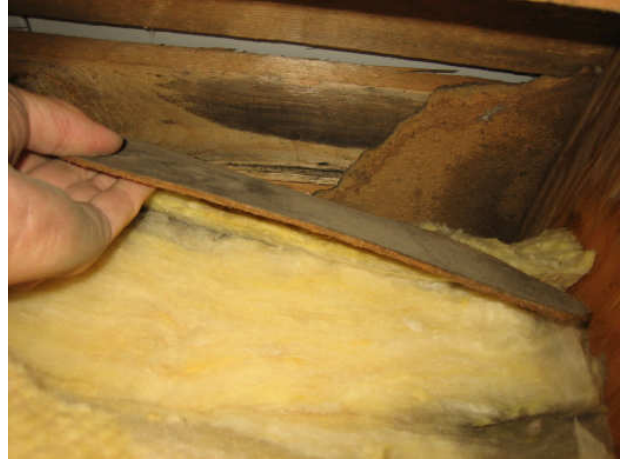
Vesikaton kantavana rakenteena olevissa kertopuupalkeissa on selviä vuotojälkiä ilmeisesti räystäiden vesivuotojen takia. Villojen yläpinnassa on tummumia. Vesikatteen ruodelautojen alla olevassa kovalevyssä ja ruodelaudoissa on vesivuotojälkiä, sekä mikrobeille viittaavaa tummumaa, mahdollisesti myös pintalahoja. Yläpohjassa oleva höyrynsulkumuovi kiertyy seinälle kuten pitääkin.

Kuva 24 Räystäällä on yläpohjan ruoteissa ja kovalevyssä vesijalkia ja mikrobeja. Villoissa on tummumia.

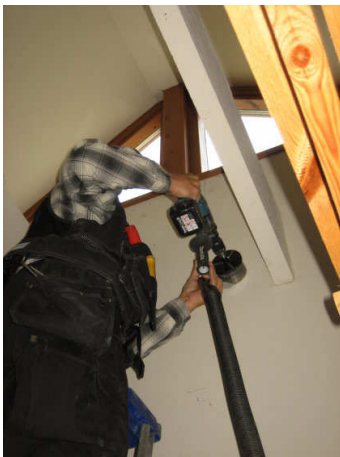
Kuva 25 Kattolyhdyn pystyseinään tehtiin tutkimusta varten reikiä eteistilassa 57.

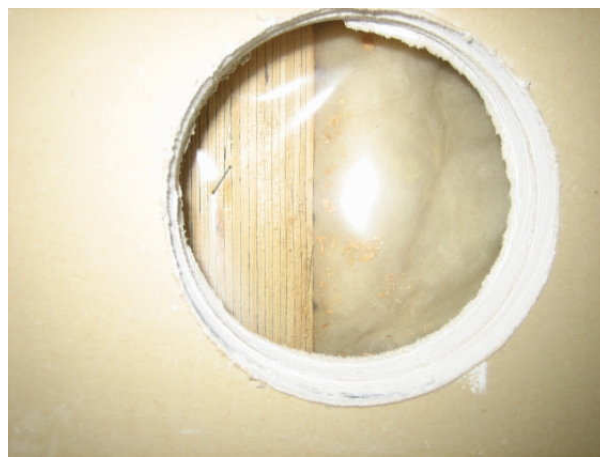
Kuva 26 Kattolyhdyn pystyseinässä on terveen värinen villa ja puurunko + höyrynsulku.

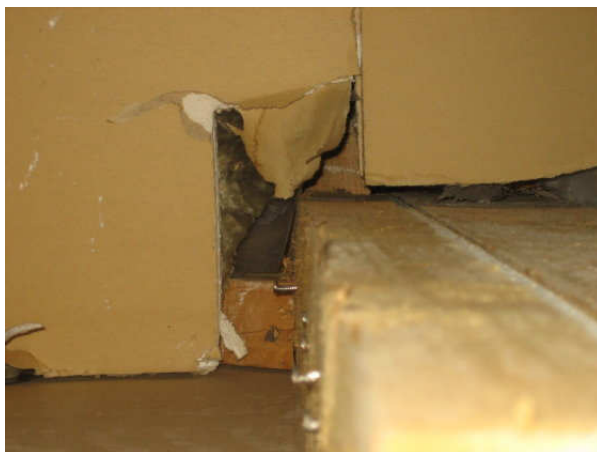
Sisäpuolisten rakenneavausten ja tähystyksen perusteella on kaikkien kattolyhtyjen liittymissä yläpohjaan epätiiviyiskohtia ja puutteellisia lämpöeristyksiä. Höyrynsulkumuoveja on rikki tai höyrynsulku ei jatku yhtenäisenä, jolloin sisäilman kosteus pääsee rakenteen läpi, lisäksi ilmavirran mukana pääsee kosteutta. Lämpöeristyksissä on isoja rakoja, joista lämpö pääsee ulos.

Kuva 27 Kattolyhdyn liittymässä on huonoja eristyksiä ja höyrysulun epätiiviyshetia tilan 56 – 57 kohdalla.

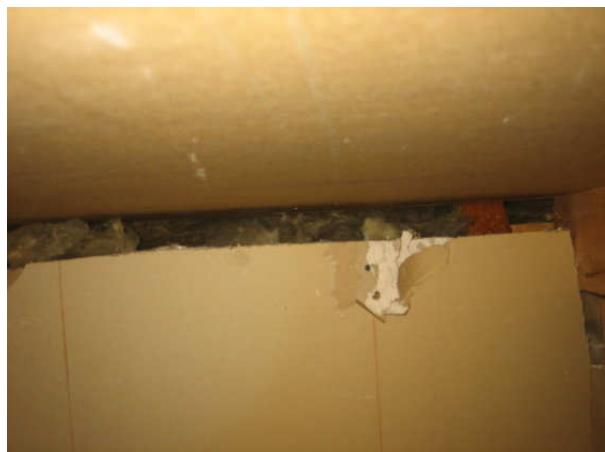
Kuva 28 Kattolyhdyn liittymässä ei ole tällä kohdilla höyrynsulkua sisäpinnassa.

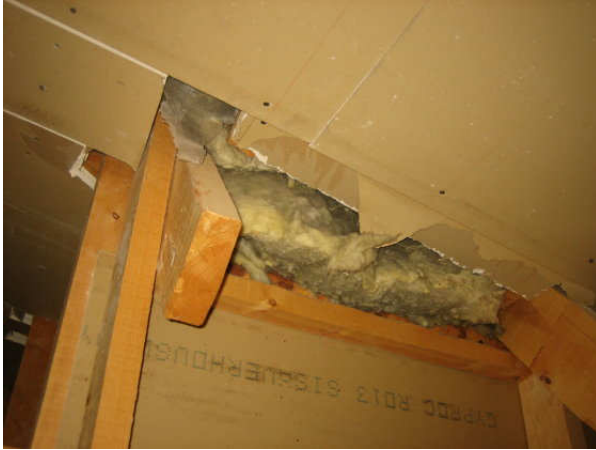
Kuva 29 Huonosti tehty liittymä tilan 07 kattolyhdyn kohdalla (eriste+höyrinsulku). Villat ovat tummuneet.

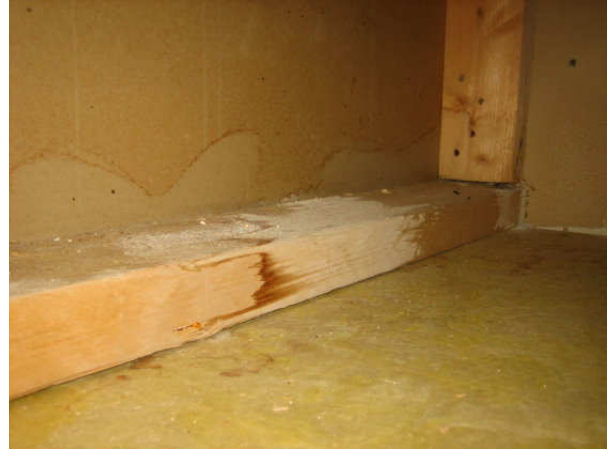
Kuva 30 Vuotojälkiä alakattolevyn yläpinnassa ja koolingeissa tilan 28 kattolyhdyn kohdalla.

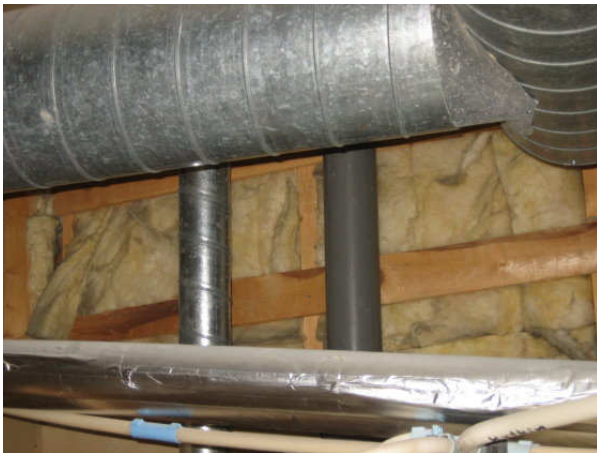
Käytävien ja muiden huonetilojen alakattojen yläpuolella on väliseinien yläosia, joiden äänieristeenä olevat villat ovat pinnoittamatta. Asia todettiin tarkastusluukkujen kautta ja alakaton akustiikkalevyjä avaamalla.

Kuva 31 Päälystämättömiä villoja alakaton yläpuolisessa ontelotilassa.

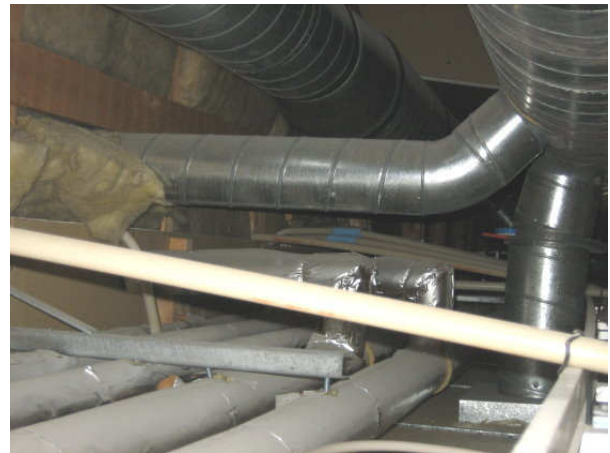
Kuva 32 Pölyisiä kanavia ja putkia sekä väliseinien villaa tilan 23 kohdalla.

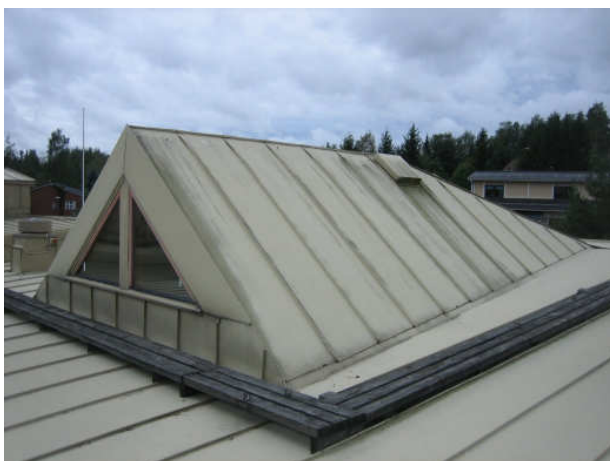
Kuva 33 Yleiskuva kattolyhdystä, jonka yläpohjan ilmatilan tuuletus on puutteellinen. Kattosillat padottavat vedenkulua.

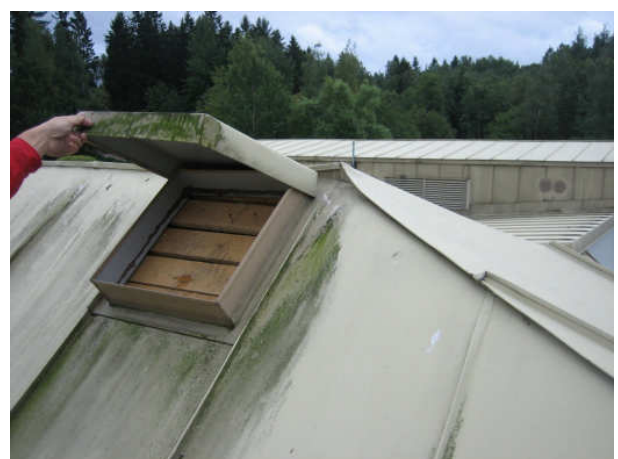
Kuva 34 Kattolyhtyjen tarkastusluukun kohdalle on jätetty aluslaudoitus. Luukusta ei mahdu kuin pieni ihminen.

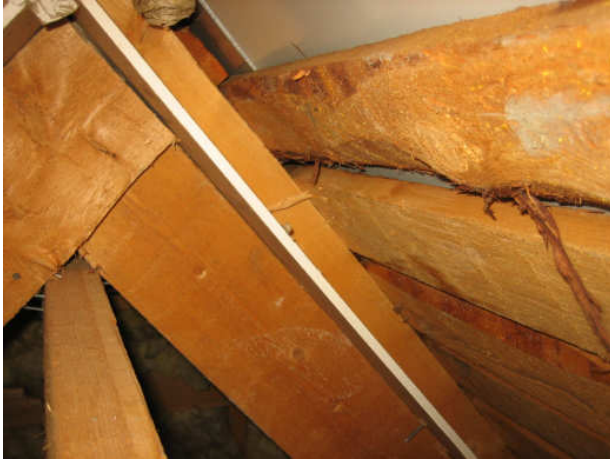
Kuva 35 Kattolyhdyn umpipäädyn ja yläpohjan liitos, jossa kipsilevy on tuulisuoja. Rakenteet ovat kuivia.

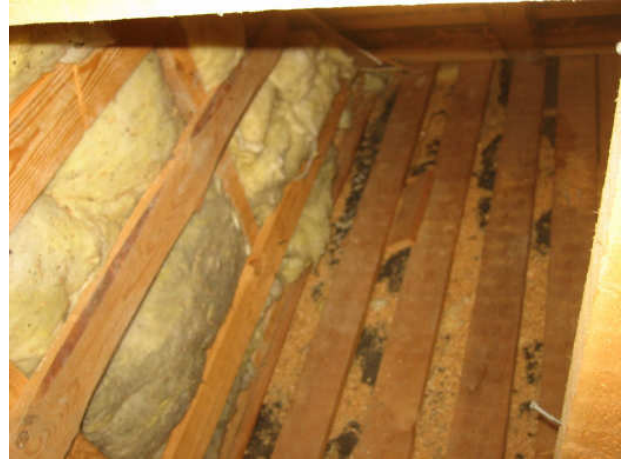
Kuva 36 Kattolyhdyn umpipäädyn villoja ja onte-
lotilan kohdalla oleva ruodelauditus.
Vuotojälkiä ei havaittu luukun aukosta
tähytämällä. Levyn päällä on purua.

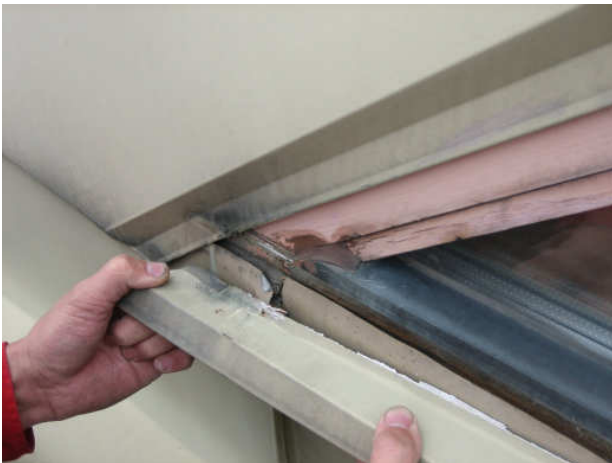
Vesikatteen juurinostojen kohdalla todettiin, että tuuletusrakoa ei ole rakennettu jatkuvaksi. Kattolyhdyn ikkunoiden liittymät eivät ole tiiviitä ja puupintojen kunto on jo huono.

Kuva 37 Kattolyhdyn ikkunoiden liittymissä on
vuotorakojia. Jiirinoston alusta ei pää-
se tuulettumaan yläreunastaan.

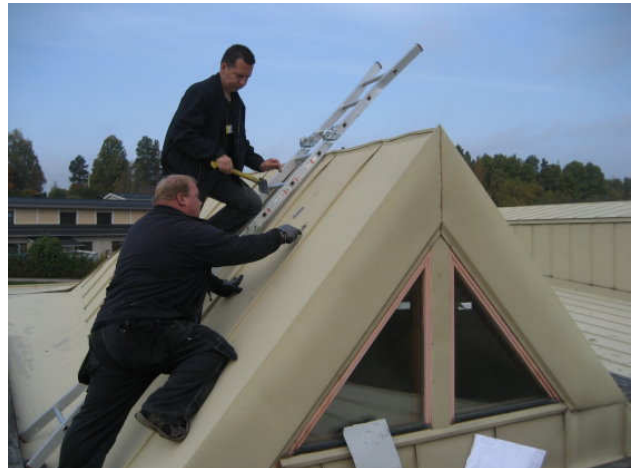
Kuva 38 Kattolyhdyn yläpohjaan avattiin tutki-
musaukko, Avauskohta, 6 tilan 23 koh-
dalla 26.9.2007.

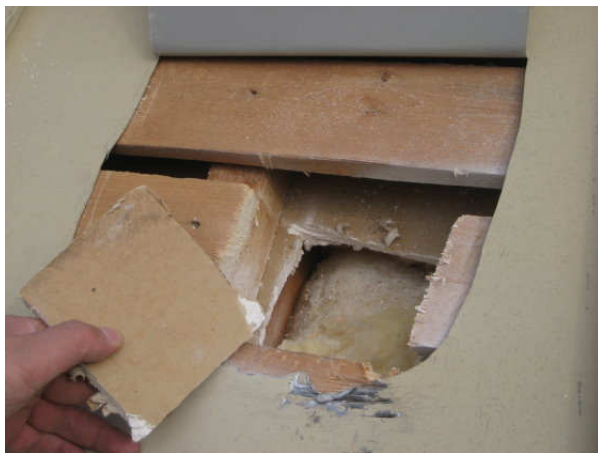
Kuva 9 Avauskohta 6 kohdalla kattolyhdyn
ilmarako on 50 mm, alla kipsilevy ja
villa, joka on huonosti asennettu.

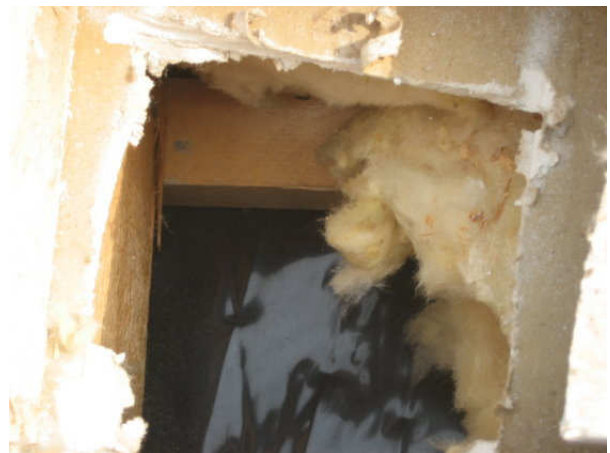
Kuva 40 Avauskohta 6 yläpohjan villa on terveen
värinen ja sen alla on höyrynsulku.

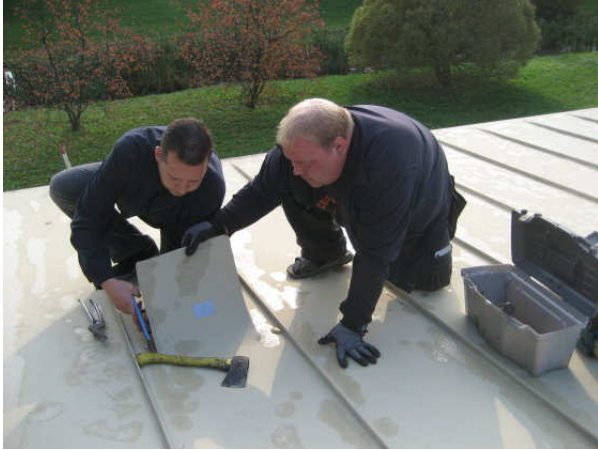
Kuva 41 Avauskohta 1 kattolappeella tilan 59 yläpuolella.

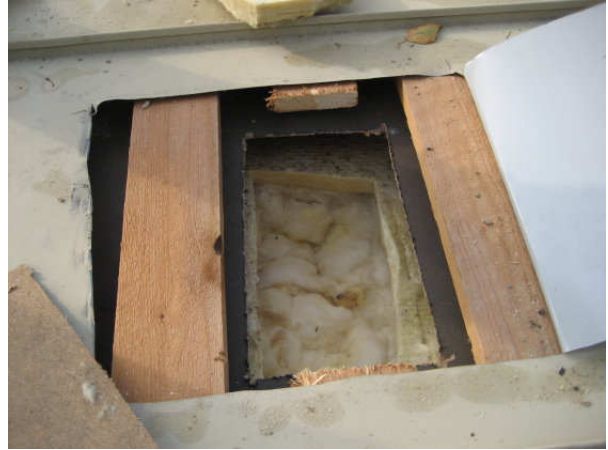
Kuva 42 Avauskohta 1 kohdalla puutavara ja villat ovat terveen väriset.

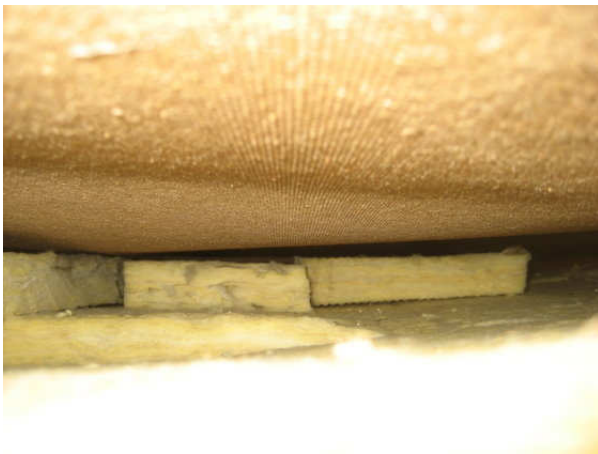
Kuva 43 Avauskohta 1 ilmarako on osin tukittu korokevillailla.

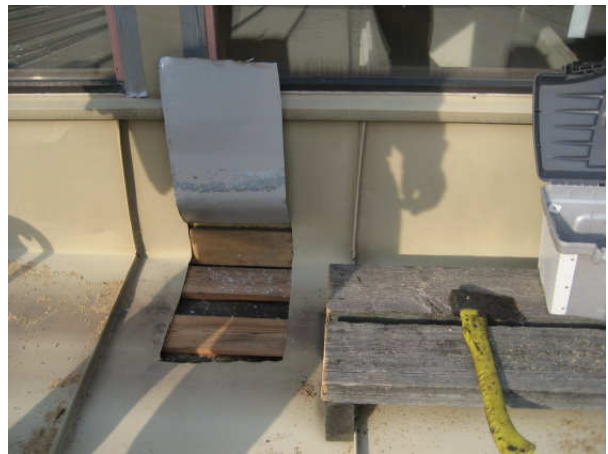
Kuva 44 Avauskohta 2, jossa ilmarako ei nouse juurinostoon, joten ei tapahdu tuuletusta.

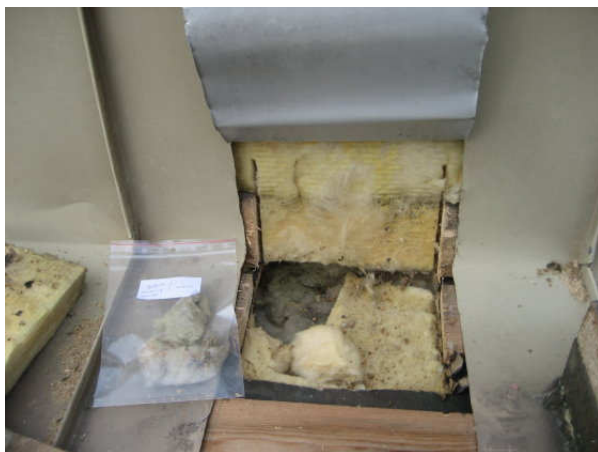
Avauskohdilta YPA 2/ näyte 1 ja YPA 3/ näyte 2 otettujen mikrobinäytteiden tutkimustodistuksen mukaan on villaeristeissä homeitiöitä, hiivoja, bakteereita sekä sädesieniä, mikä viittaa mikrobikasvustoon ja kosteusvaurioon materiaalissa.

Kuva 45 Avauskohta 2 ja tummuneista villoista otettu mikrobinäyte, joka sisälsi kosteusvaurioon viittaavia mikrobeja.

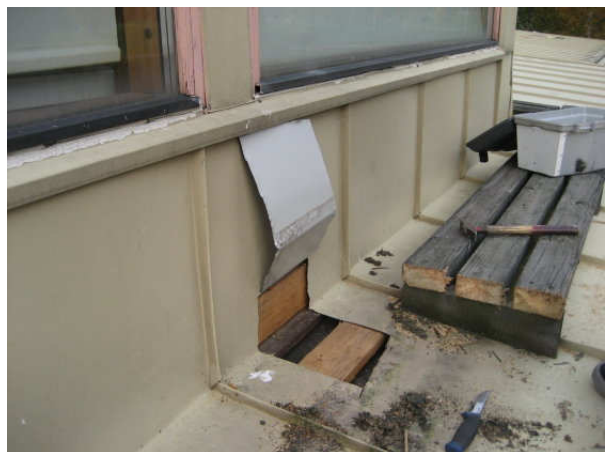
Kuva 46 Avauskohta 3 tehtiin IV-konehuoneen edessä olevan parven ikkunan eteen.

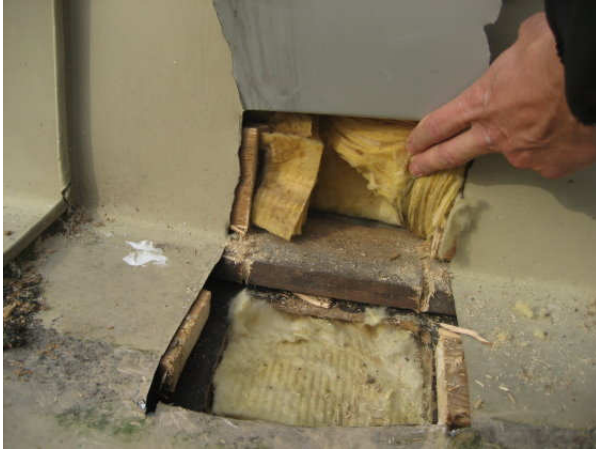
Kuva 47 Avauskohta 3 kohta, josta otettiin mikrobinäyte 2, joka sisälsi kosteusvaurioon viittaavia homeita ja sädesieniä.

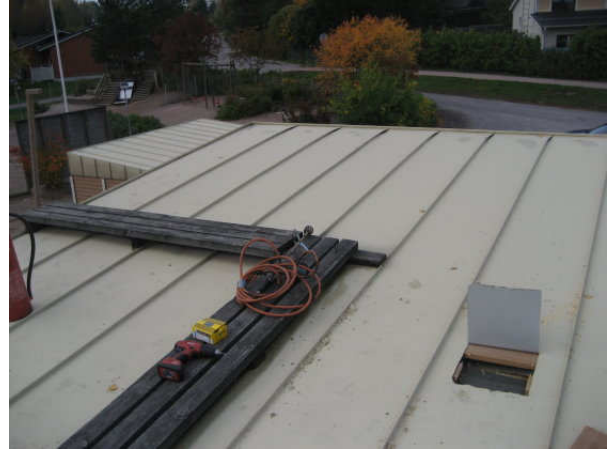
Kuva 48 Avauskohta 4, joka tehtiin keittiötilan 33 yläpuolelle.

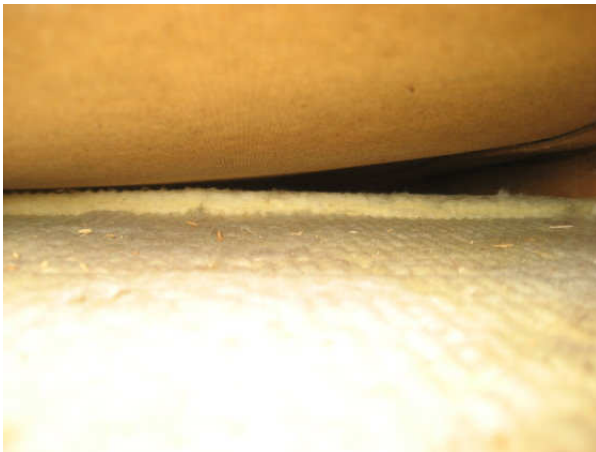
Kuva 49 Avauskohta 4 kohdalla villa on terveen värinen, mutta aluskate painuu keskeltä tukkien ilmavälin.

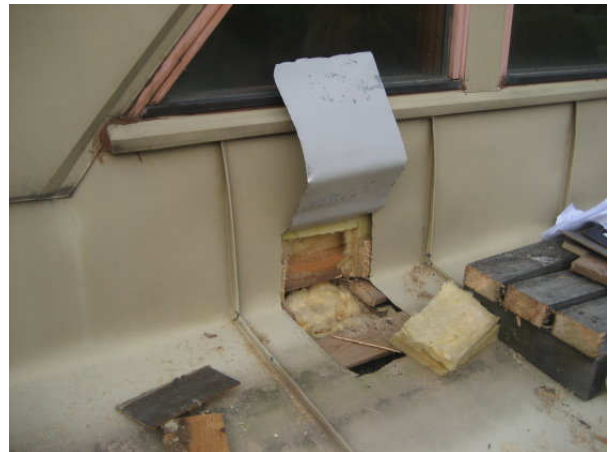
Kuva 50 Avauskohta 5 kohdalla tuuletusväli on tukittu koolingeilla ja villa oli tummaa.

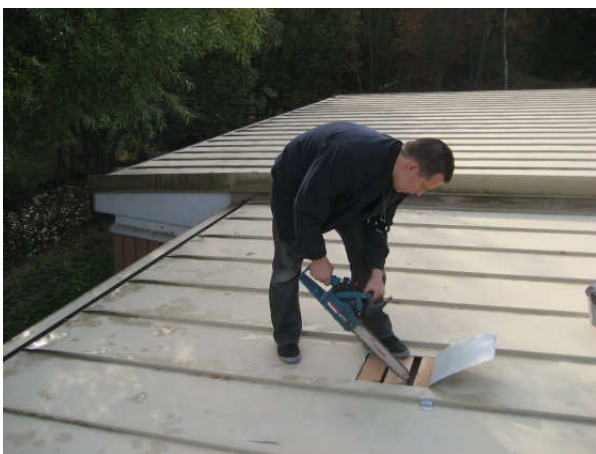
Kuva 51 Avauskohta 7, joka tehtiin tilan 24 kohdalle.

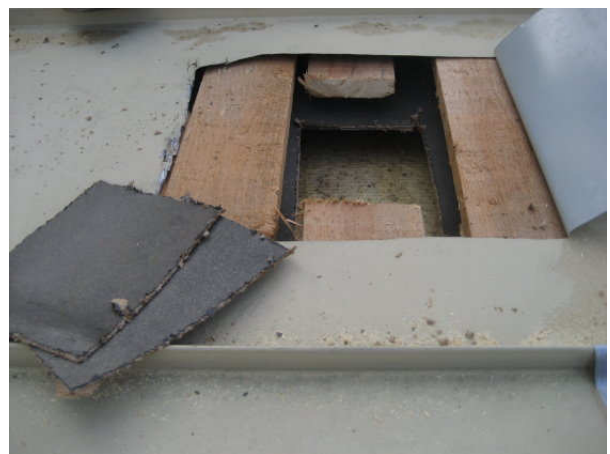
Kuva 52 Avauskohta 7 kohdalla villa oli terveen värinen.

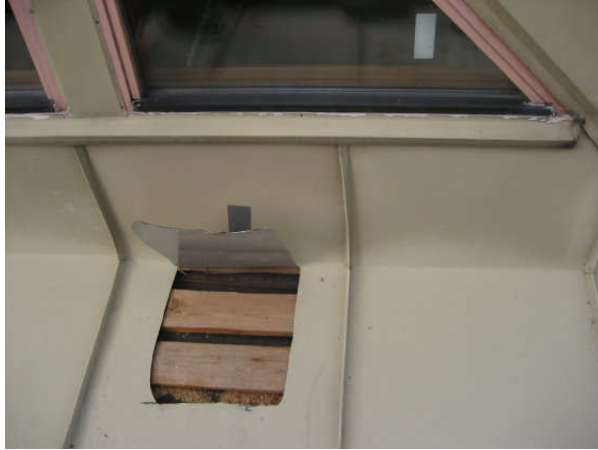
Kuva 53 Avauskohta 8, joka tehtiin tilan 12 kohdalle.

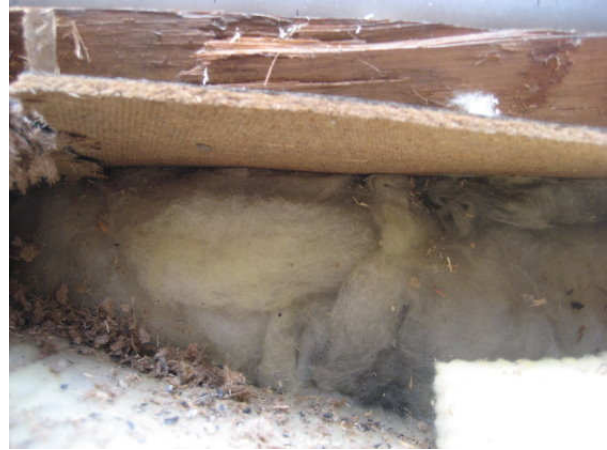
Kuva 54 Avauskohta 8 kohdalla villa oli tummaa ja kovalevyn yläpinnassa oli valumajälkiä.

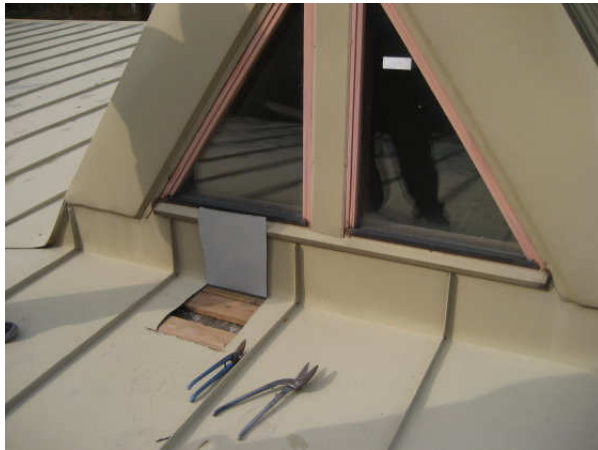
Kuva 55 Avauskohta 9, joka tehtiin tilan 7 kohdalle. Tuuletusreittiä ei ole juurinos-
toon.

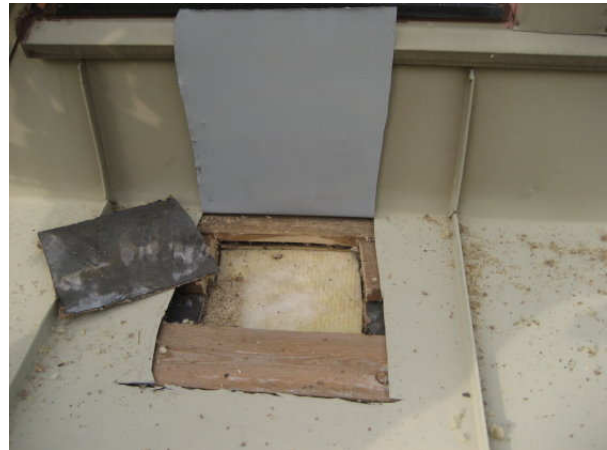
Kuva 56 Avauskohta 9 kohdalla oli kovalevyn pinnalla vuotojälkiä.
