PINTAKALLISTUSSELVITYS

Varistonniityn päiväkoti

Niittäjäntie 13B
01660 VANTAA

ASB-YHTIÖT,
ASB-Consult Oy Ab, Helsinki

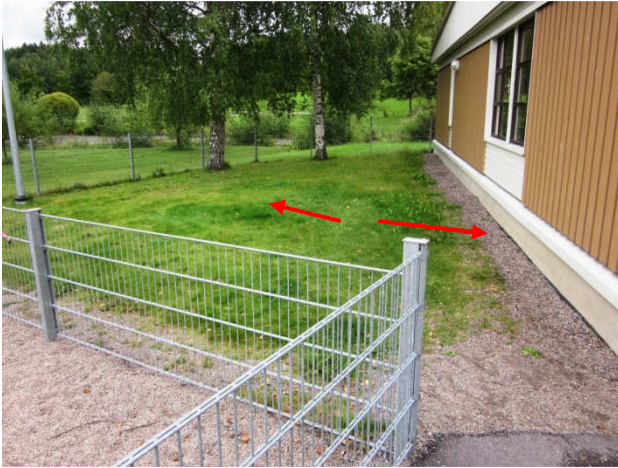
Rakennuksen vierustalla on nurmimaata ja sokkelin vierellä on noin 500 mm sepelikaistale. Sokkelia on näkyvillä noin 350 mm (*kuva 1*). **Maanpinta viettää rakennukseen päin (*kuvat 1 ja 2*).** Kauempana rakennuksesta maanpinta viettää pois päin.

Kuva 1 Maanpinta viettää rakennukseen päin.

Maanpinnan pintakallistusta korjataan koillisen ja lounaan puoleisissa päädyissä. Lisäksi kaakon puoleisella sivulla kulma-alueiden monttukohdat korjataan kallistumaan rakennuksesta poispäin.

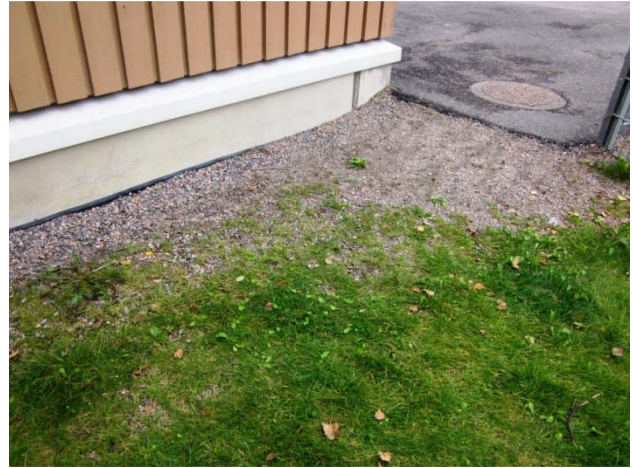
Kuva 2 Maanpinta viettää rakennukseen päin.

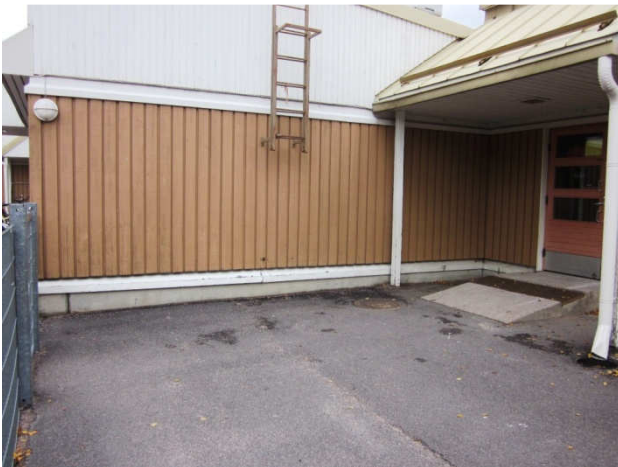
Rakennuksen vierustalla on asfalttia, jolloin pinta viettää rakennuksesta pois päin (*kuva 3*). **Asfaltin ja sokkelin liittymässä ei ole ns. reunamakkaraa.** Sokkelin näkyvän osan korkeus on noin 240 – 360 mm. **Tuulettuvan alustatilan tuuletusritilät ovat lähellä asfaltin pintaa (*kuva 4*).** Asfaltoidulla piha-alueella on 5 kpl sadevesikaivoja, joihin ohjataan kävelyväylien ja parkkialueen sade- ja sulamisvedet. **Jätekatoksen edustalla olevan sadevesikaivon edustalle lammikoituu vettä.**

Kuva 3 Asfaltin ja sokkelin liittymässä ei ole ns. reunamakkaraa.

Asfaltoidulle sivulle asfaltin ja sokkelin liittymään suositetaan asennettaviksi ns. reunamakkarat.

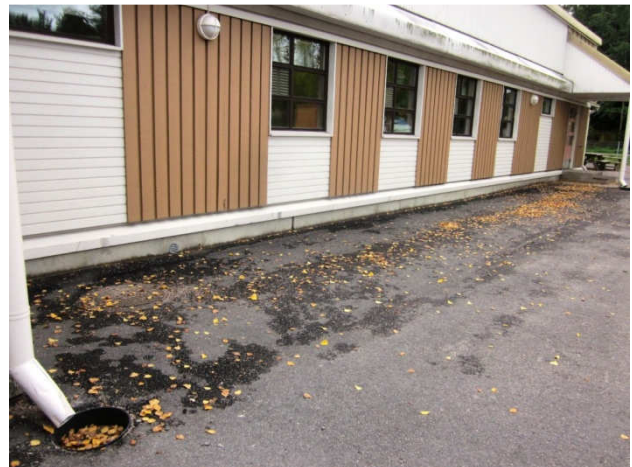
Kuva 4 Alustatilan tuuletusventtiilit ovat lähellä asfaltin pintaa.

Luoteen puoleisella sivulla tuuletusventtiilien kohdille suositetaan asennettavaksi tiiviit kulmakappaleet, jolloin putki nostetaan riittävän ylös seinällä. Tuuletusputket ovat vaarassa tukkeutua lumesta.

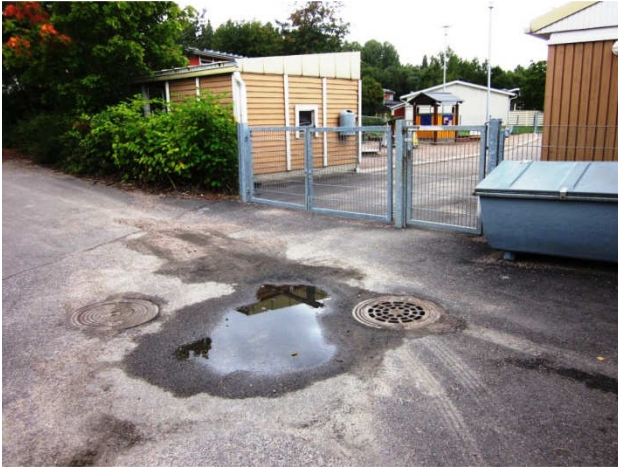
Kuva 5 Vettä lammikoituu.

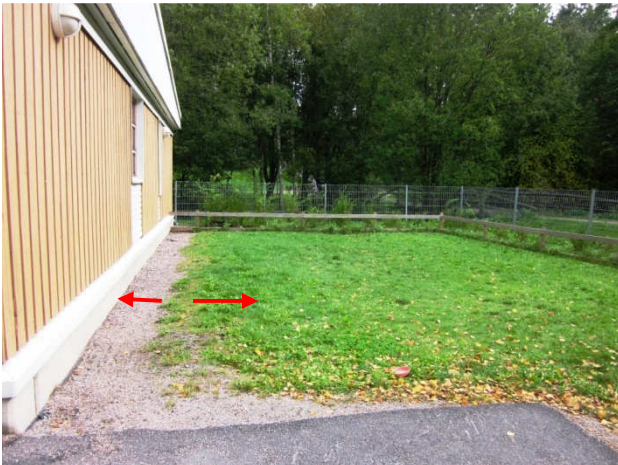
Rakennuksen vierustalla on nurmimaata ja sokkelin vierellä on noin 500 mm leveydellä sepeliä. **Sepelin ja nurmialueen rajalla on kohouma, jolloin maanpinta viettää sepelöidyllä osuudella rakennukseen päin (kuva 6).** Nurmialueella maan pinta viettää rakennuksesta pois päin.

Kuva 6 Sepelialueella pinta viettää rakennukseen päin.

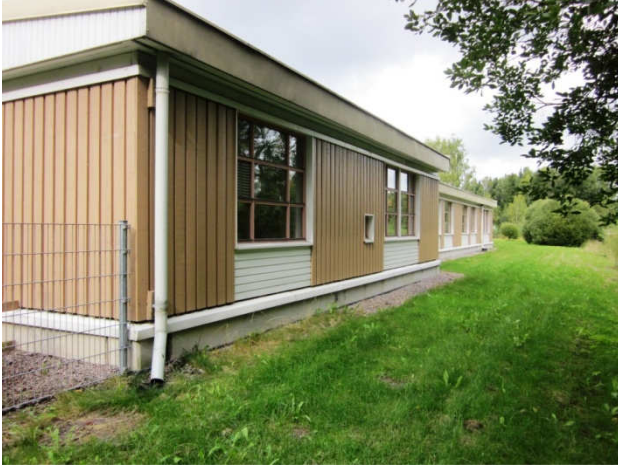
Kuva 7 Maanpinta viettää pääsääntöisesti rakennuksesta poispäin.

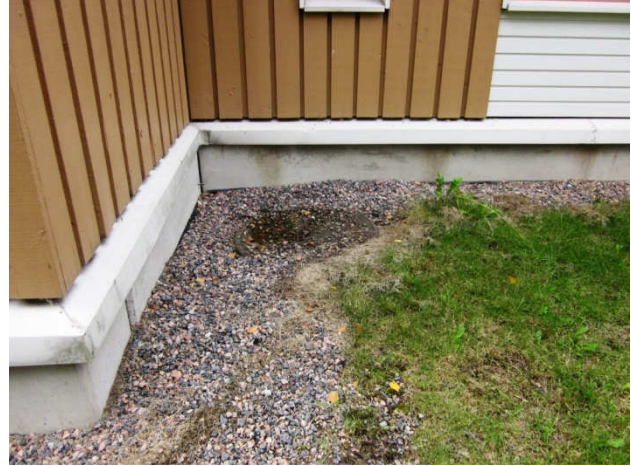
Rakennuksen vierustalla on nurmimaata ja sokkelin vierellä on noin 500 mm sepelikaistale. Maanpinta viettää rakennuksesta pois päin (kuva 7) mutta **kulmakohdissa on vettä kerääviä painanteita (kuva 8).** Rakennuksen sokkeli vieressä on kaivo, jolloin kansiosa sepelipinnan yläpuolella (kuva 9). Tuuletusventtiilit ovat noin 200 mm korkeudella sepelipinnasta.

Kuva 8 Kulmakohdilla on vettä kerääviä painanteita.

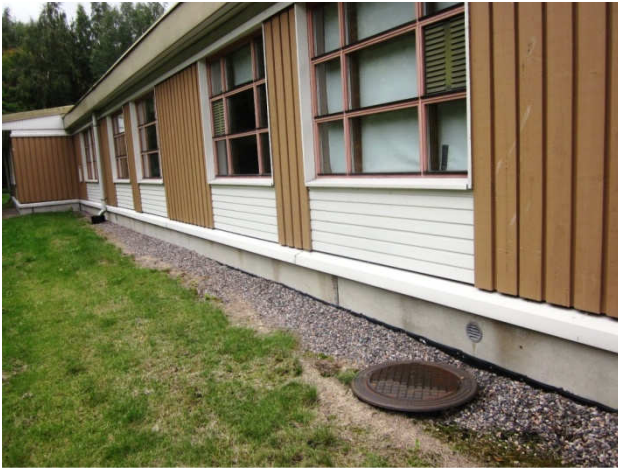
Kuva 9 Kaivon kansiosa maanpinnan yläpuolella.

- Kaikkien kaivojen kannet nostetaan maanpinnan tasoon ellei kaivosta vastaavan TSU:n suunnittelijan kanssa toisin sovita
- Sadevesikaivojen ympärillä Ø 2 m tulee olla selvä > 5 cm painanne ja hiekka-alueilla kaivojen ympärillä on oltava Ø 4 m kivetys (nurmi-alueilla Ø 2 m)
- Sadevesikaivojen kannet varustetaan # 8 mm:n hiekkasidhällä

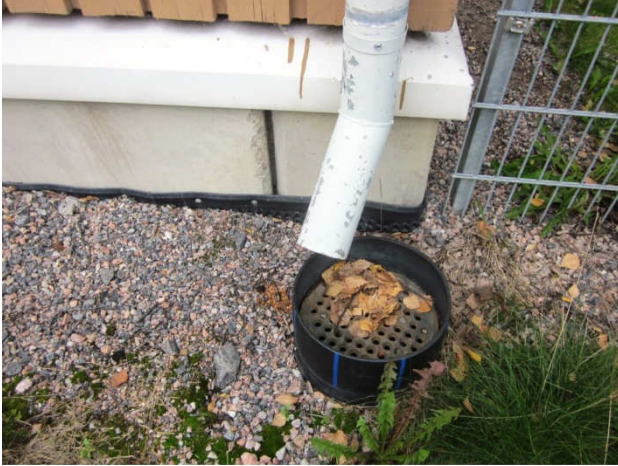
Kattosadevedet ohjataan räystäskourujen ja syöksytorvien välityksellä muovisiin sadevesikaivoihin, joissa on muoviset yläosat. **Koillisen puoleisen päädyn itäkulmalla vedellä on mahdollisuus roiskua ohitse syöksytorven puutteellisesta suuntauksesta johtuen (kuva 10).**

Kuva 10 Syöksytorven ja kattosadevesikaivon keskinäinen sijoitus puutteellinen.

Koillisen puoleisen päädyn itäkulmalla syöksytorven suuntaus sadevesikaivoon korjataan.
