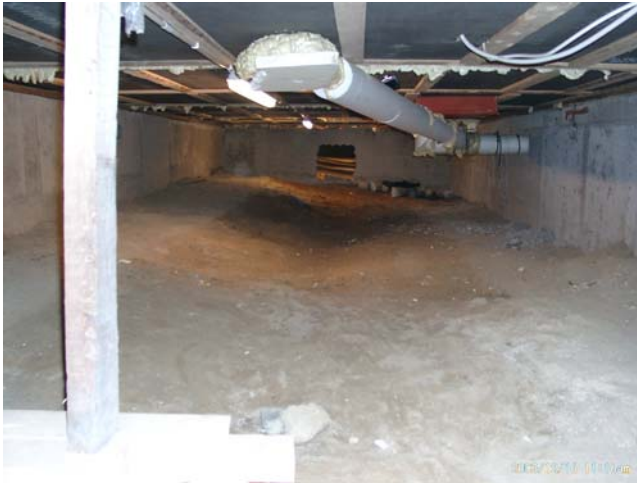
Kuva 1. **Pohjan maa-aines oli kuivaa.** Osastoissa 1, 6, 7 ja 9 oli pohjan maa **keskiosalla paikoitellen kosteampaa kuin muualla.** Reunoilla oli lämmöneristelevyt, joiden päällä hiekka pysyy kuivana eikä maasta nouseva kosteus sitä pääse kostuttamaan.

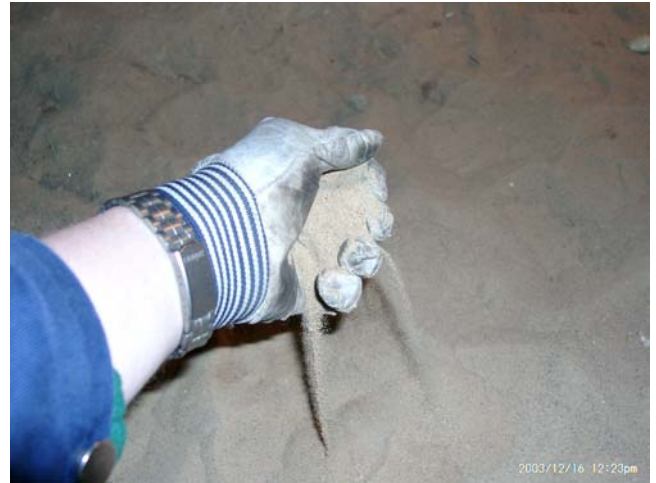
Kuva 2. **Pohjan maa-aines oli hienoa hiekkaa ja/tai silttiä.** Osastojen reunoilla, perusmuurien vierellä oli runsaasti elänten, ilmeisesti kissojen tai oravien, jättämiä jälkiä.

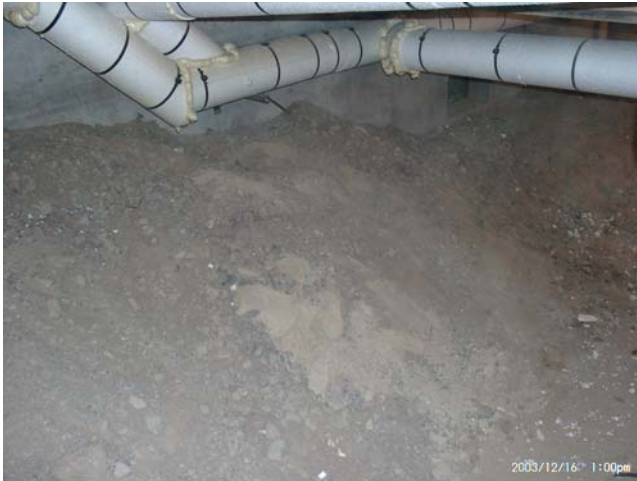
Kuva 3. Osastossa 7 oli **penkereen pinnassa kuivaa savea.**

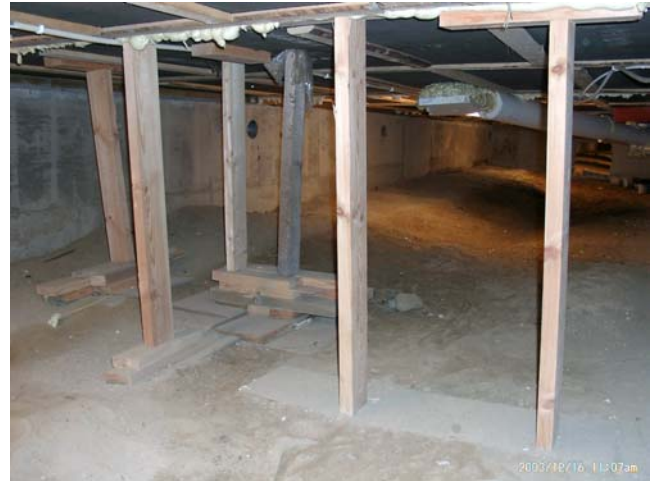
Kuva 4. **Osaston 1 alapohjaa oli tuettu soiroilla.** Ne olivat **alaosistaan märkiä**, mutta kuitenkin **pääasiassa vaurioitumattomia.**

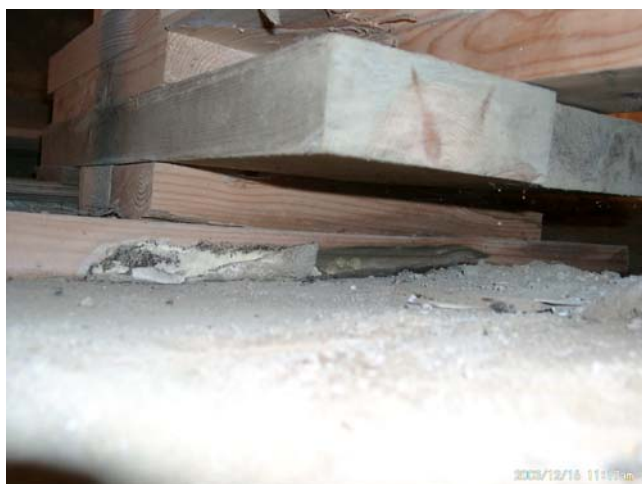
Kuva 5. Erään kuvan 4 soiron alapäässä olevissa kuormaa jakavissa laudoissa oli **kosteuden aiheuttamia jälkiä ja mikrobikasvustoon viittaavaa valkoista ryhelmää.**

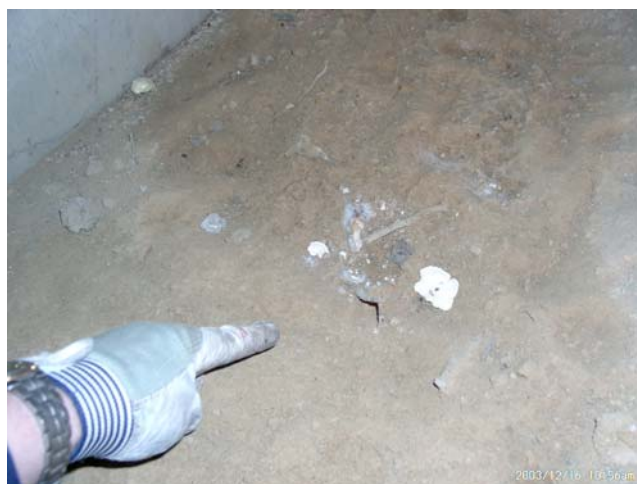
Kuva 6. Osastossa 2 osastoon 1 johtavan kulkuaukon vierellä oli **maassa pieni mikrobikasvusto.**

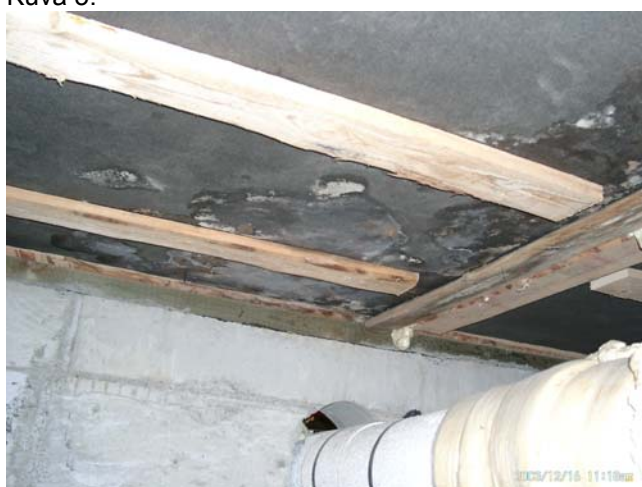
Kuva 7. Useissa osastoissa havaittiin **viemäreiden läpivientien ympärillä** kuvanmukaisia **kosteuden aiheuttamia jälkiä ja merkkejä mikrobikasvustosta tuulensuojalevyissä.**

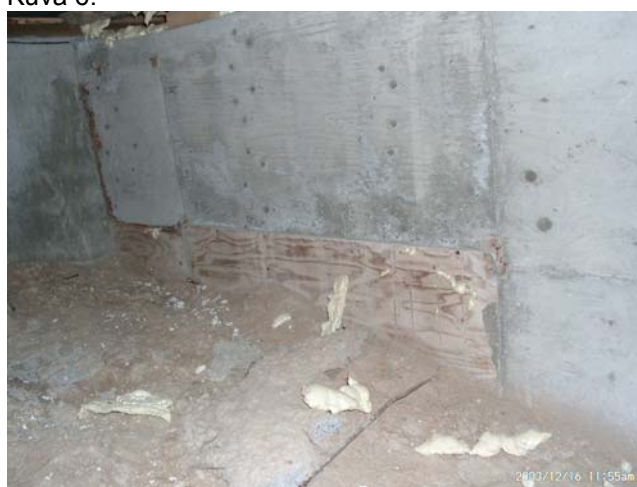
Kuva 8. Osastossa 3 oli osaston 6 vastaisessa perusmuurissa **muottivaneri purkamatta.**

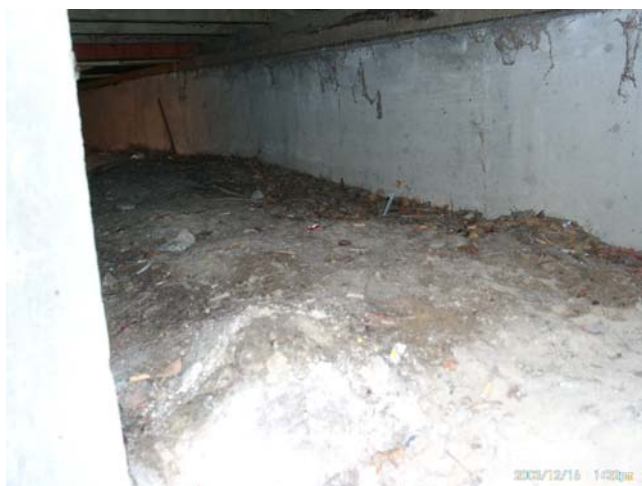
Kuva 9. **Sisäänkäyntien kohdalla** olevien porrastasojen terassilautojen raoista **pääsee varisemaan roskia, puiden lehtiä ja muuta eloperäistä alustatilaan.**

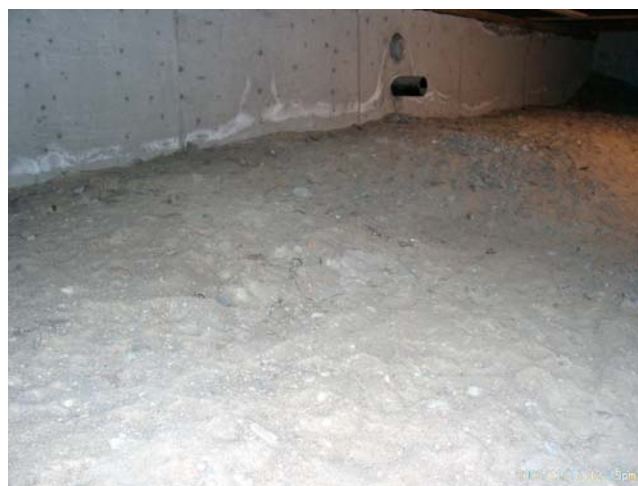
Kuva 10. Sisäpihan puolella osastojen 4 ja 8 sokkeleissa oli havaittavissa kosteuden aiheuttamia jälkiä tuuletusputkien ympärillä.

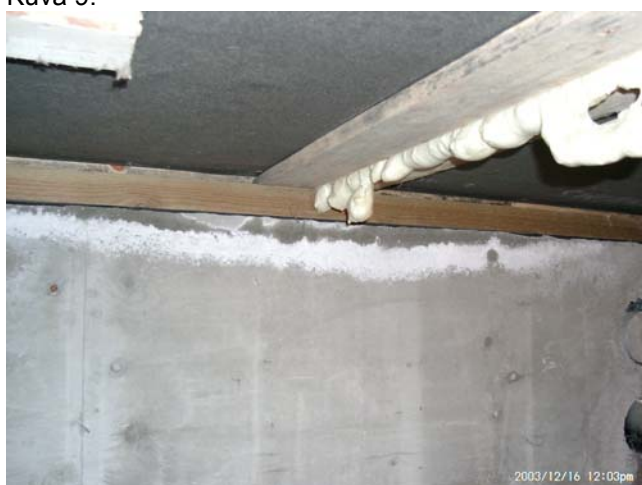
Kuva 11. Edellisen kuvan vuotojälkien lisäksi oli myös sokkelin yläreunassa kosteuden aiheuttamia jälkiä. Sokkelin yläreunassa on betoni ja puurungon välissä bitumikermikaista, joten kosteus ei vaurioita puurakenteita.

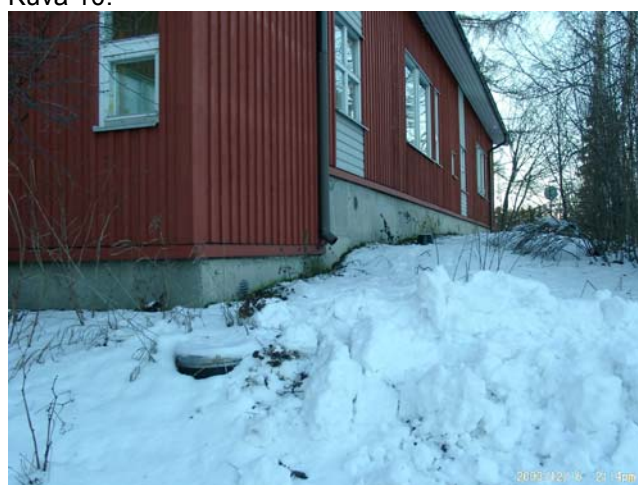
Kuva 12. **Osaston 9 tuuletusputkista osa oli alle 150 mm korkeudella maanpinnasta.**

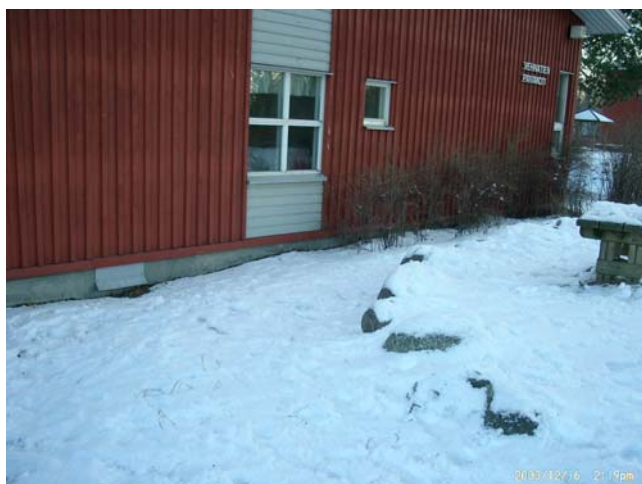
Kuva 13. Osaston 9 päädyssä oli sokkelin yläreunassa kolo joka oli peitetty peltilevyllä. Kolon alareuna oli alle 150 mm korkeudella maanpinnasta. Sokkelin korkeus oli kuvan mukaisesti päädyssä erittäin matala.

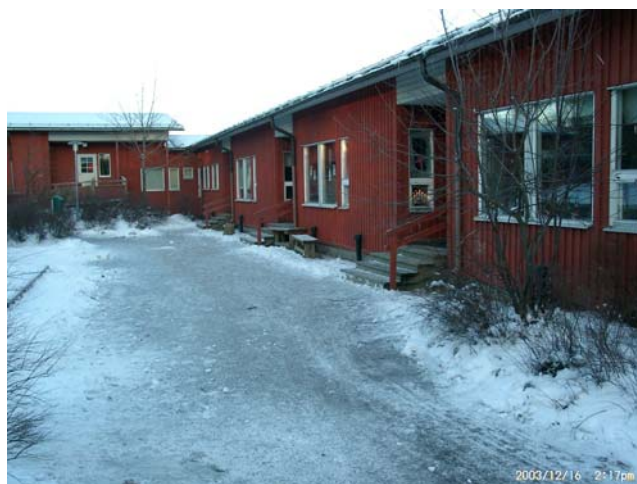
Kuva 14. Sisäpihan puolella maanpinnan kallistus rakennuksesta poispäin ei ollut riittävä ja selittänee alustatilassa havaitut sokkelin kosteusjäljet.

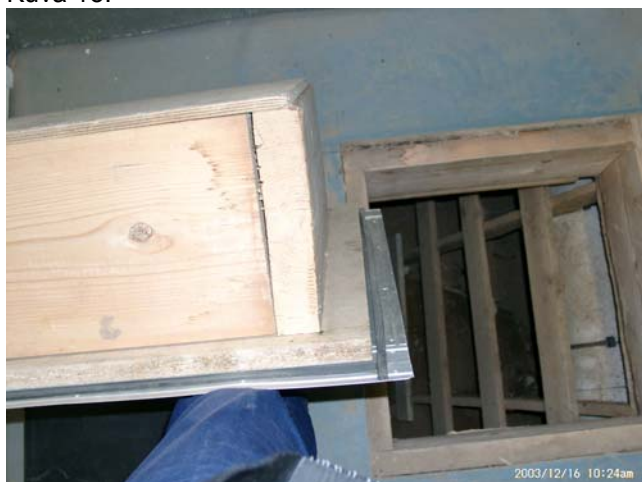
Kuva 15. Käyntiluukku oli tiivistetty. Jos lämmönjakohuoneen lattialle pääsevä vesi pääsee tiivistyksen ohi, on vaarana, että se vaurioittaa aukon ympäröivä rakenteita.

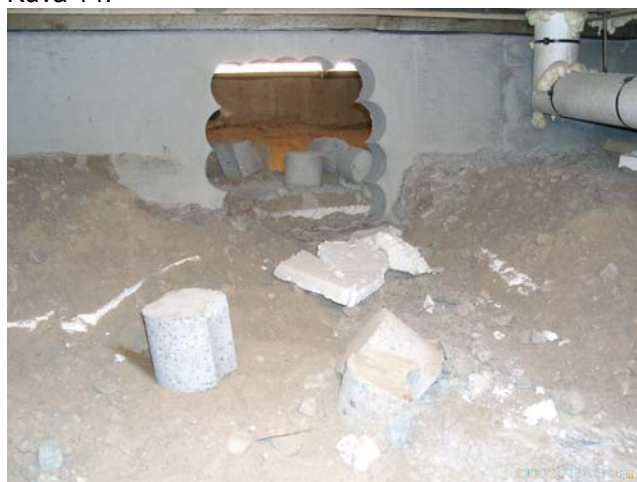
Kuva 16. Osastosta 7 osastoon 8 johtavan aukon porauksen tieltä oli purettu routaeristystä, mutta niitä ei ollut korjattu.
