11.4.2013

**Tutkimuskohde** Uudenmaan TE-toimiston tilat, Vernissakatu 6, Vantaa

## SISÄILMASTO- JA KOSTEUSTEKNINEN KUNTOTUTKIMUS

### PINNOILLE LASKEUTUVAN PÖLYN MINERAALIKUIDUT JA KOOSTUMUS

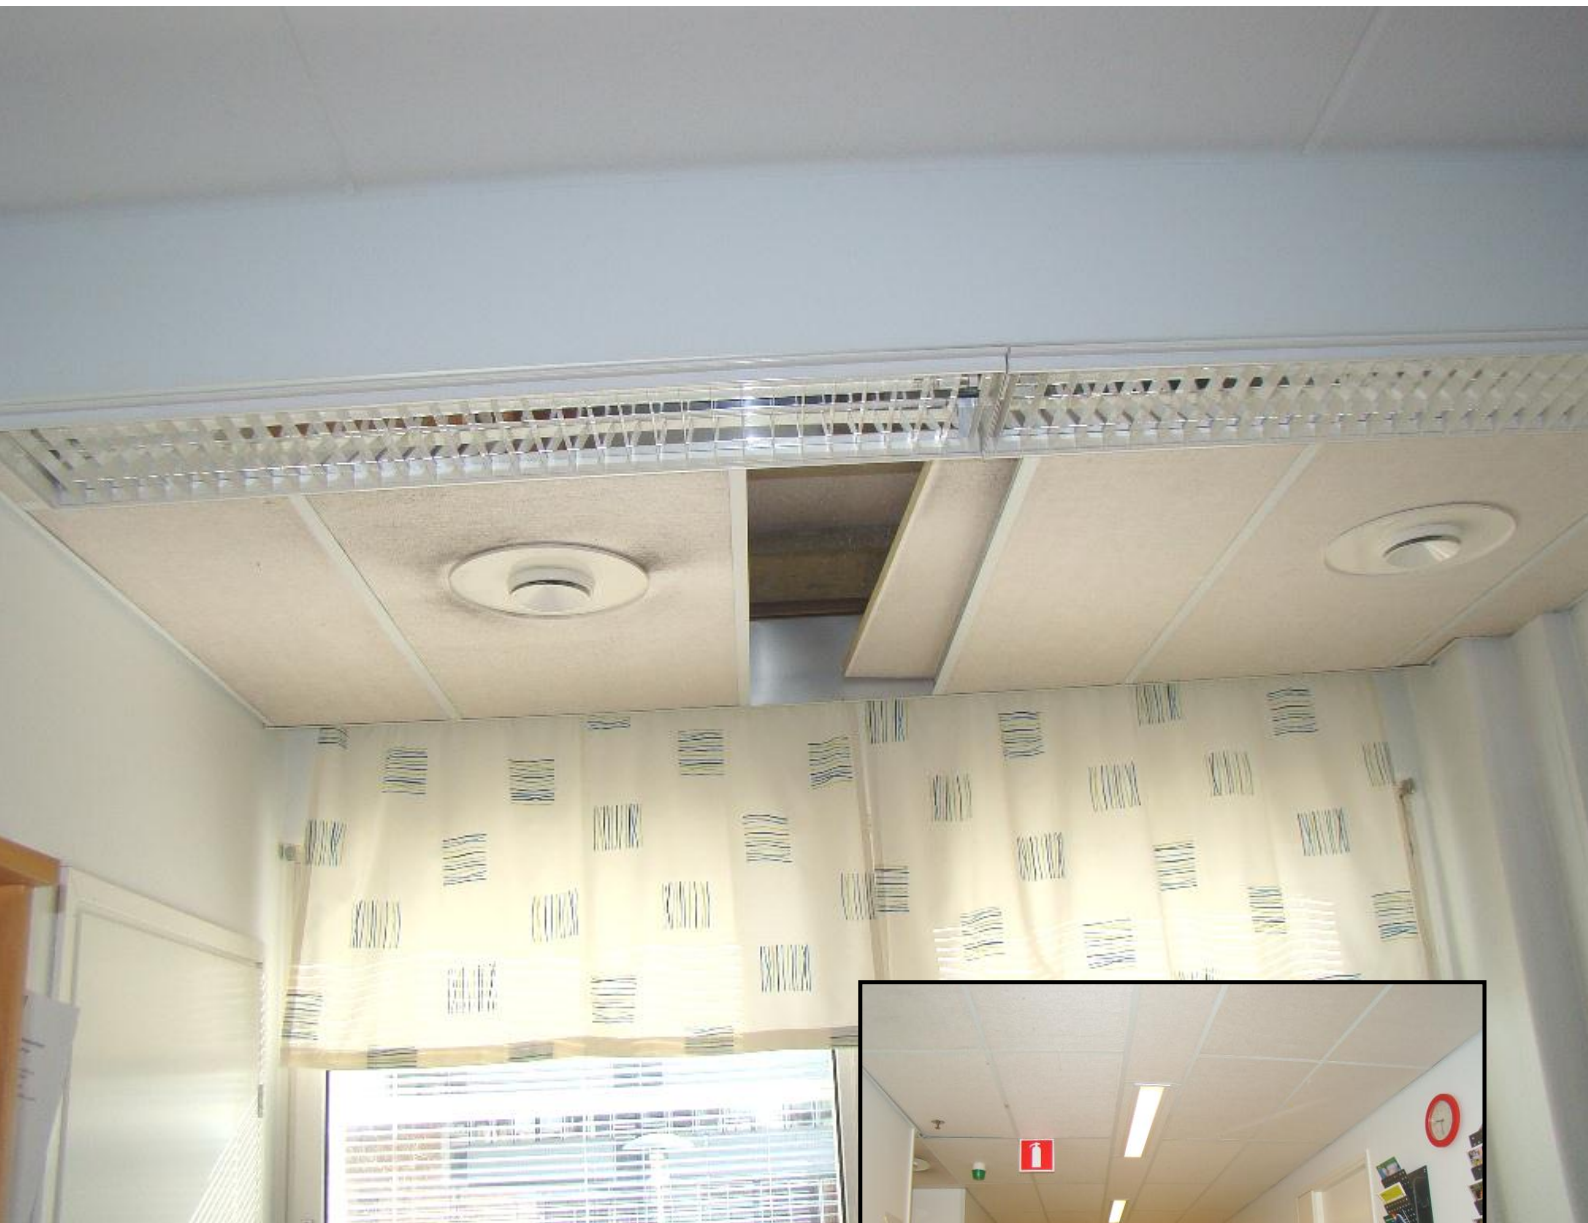
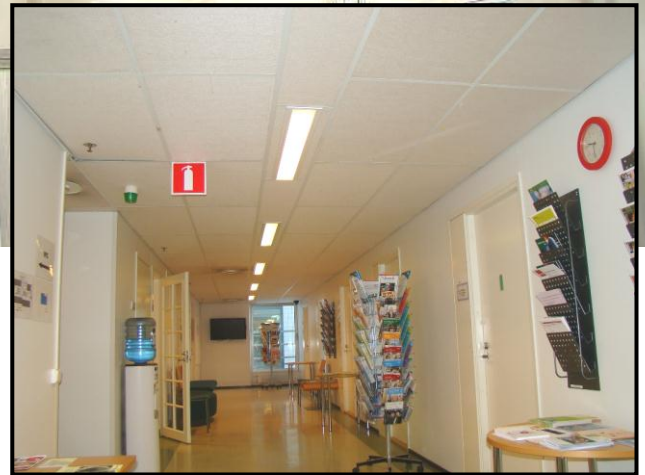
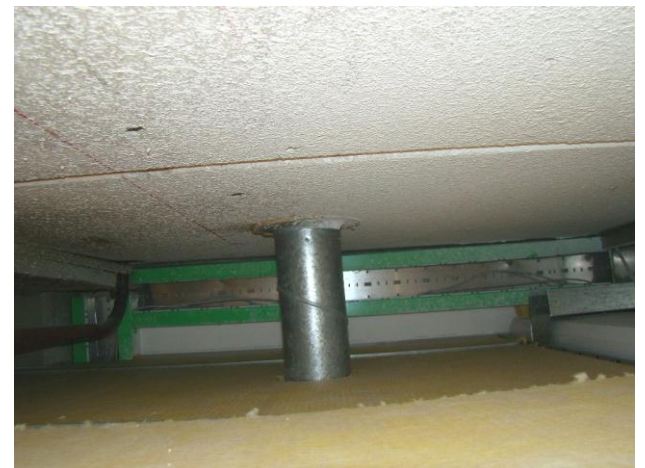
**Kuvat 1, 2, 3.** Tutkimuksen tarkoituksena on ollut selvittää pinnoille laskeutuvan pölyn mineraalikuidujen määrät ja pinnoille laskeutuvan pölyn koostumus. TE-toimiston tiloja palvelee yksi ilmanvaihtokone (TK1, tulo- ja poistoilmanvaihto), joka palvelee rakennuksen muitakin kerroksia samalla alueella (porraskäytävien välistä aluetta). Ilmanvaihtokanavisto kulkee kerrosten välillä kuilussa ja jakaantuu kerrokseen käytäviä pitkin. Käytäviltä tuloilma johdetaan pääsääntöisesti ontelolaattojen onteloita pitkin toimistohuoneisiin. Käytävillä ja osissa huoneiden kattoa on lasketun kattorakenteen levyinä akustiikkalevyjä.

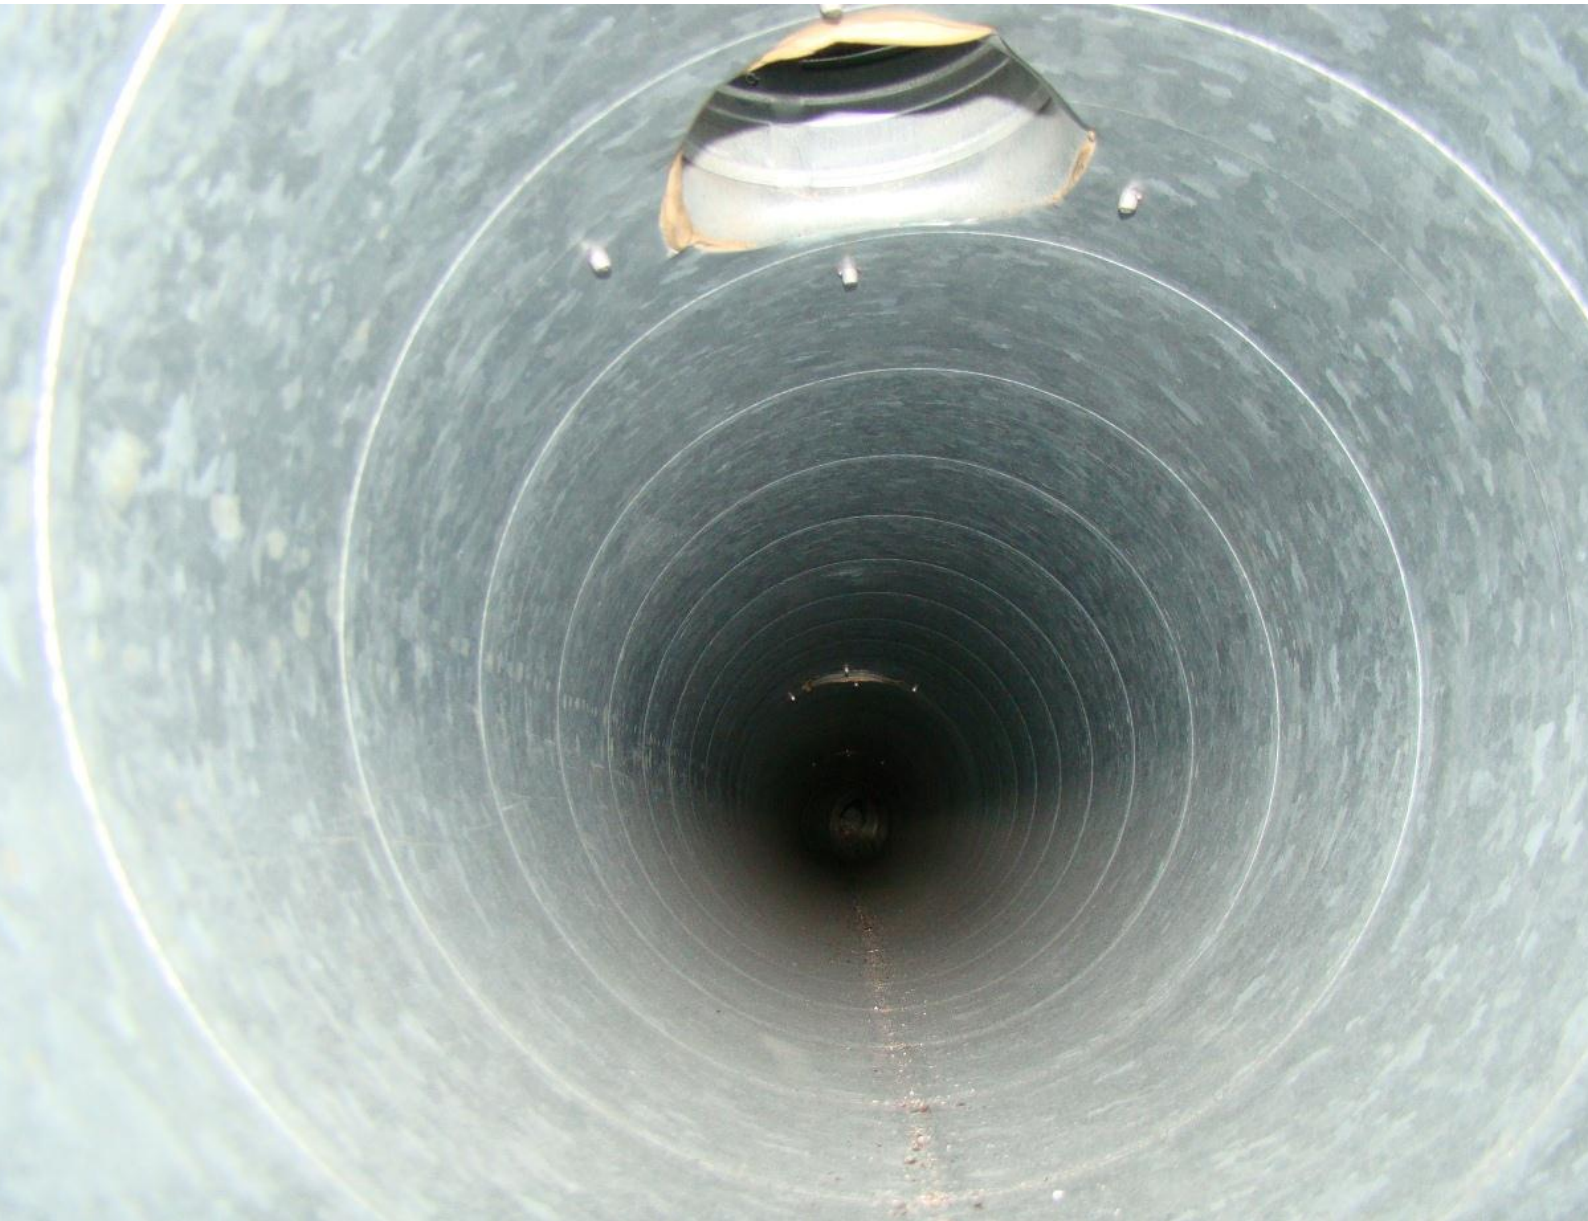
**Kuvat 4, 5.** Tuloilmakanavan puhtautta arvioitiin aistinvaraisesti käyttävien runko-kanavien sisäpinoilta. Tarkastelu tehtiin huoltoluukkujen kautta äänenvaimentimien jälkeen. Silmämääräisesti arvioituna huoneen 218 edessä tuloilmakanavan sisäpinnan pölykertymä on alhainen.

Lisäksi ilmanvaihtokonehuoneen, tuloilmakoneen ja äänenvaimentimien kuntoa arvioitiin siltä osin, että onko niissä mahdollisia mineraalikuitulähteitä. Silmämääräisesti arvioituna ilmanvaihtokonehuoneessa ei todettu poikkeavaa ja kirjallisuuslähteiden perusteella äänenvaimentimet ovat M1-puhtausluokkavaatimusten mukaisia ilmanvaihtotuotteita.

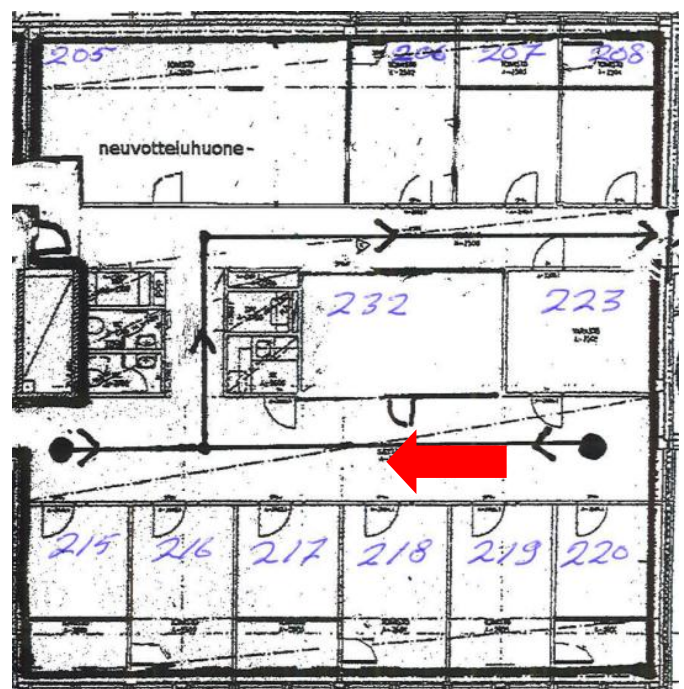
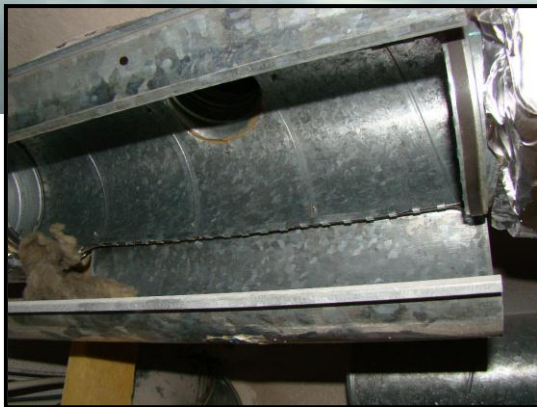
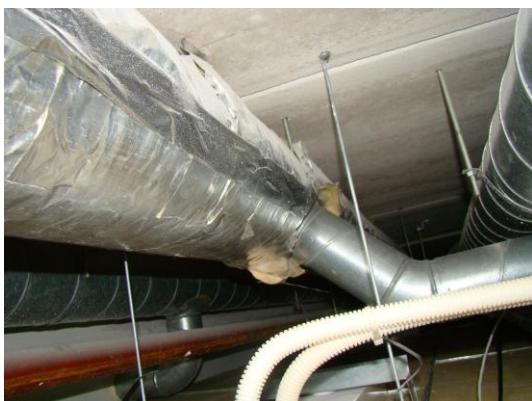
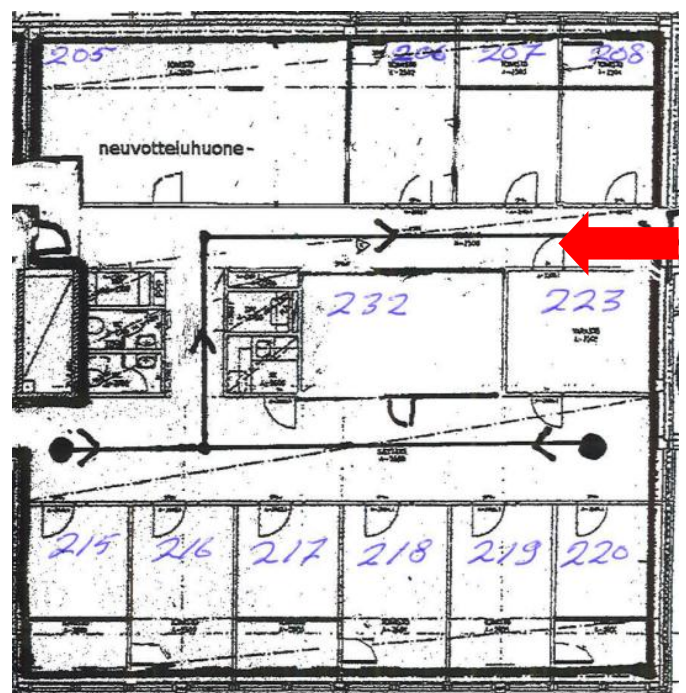
- toimistohuoneen 208 edessä tuloilmakanavan sisällä havaittiin muutama iso pala irtonaista mineraalivillaa. Huoneen 208 ovelta katsottuna oikean puoleinen tuloilmakanava (ontelolaatassa) ei toimi. Huoneeseen 208 on tehty oma erillinen tuloilmaventtiili (tuloilma kulkeutuu käytävän runkkanavasta suoraan huoneen käytävän puoleiseen seinään).

- toimistohuoneiden pinnoille laskeutuvassa pölyssä todetut mineraalikuitujen pitoisuudet olivat alle ohjeellisten arvojen. Toimistohuoneissa on kuitenkin mahdollisia mineraalikuitulähteitä lasketun kattorakenteen sisällä (mineraalivillalevyjä on kiinnitetty kattorakenteeseen) ja kattorakenteen akustiikkalevyissä (reunat ja yläosa pinnoittamattomat). On mahdollista, että aina välillä tilojen käyttäjät lisäävät omalla toiminnallaan mineraalikuitujen määrää pinnoille laskeutuvassa pölyssä.
- ilmanvaihtojärjestelmässä (ilmanvaihtokonehuone, tuloilmakone, äänenvaimentimet, kanavisto ja pääte-elimet) ei todettu merkittäviä mineraalikuitulähteitä. Poikkeuksena olivat huoneen 208 edessä tuloilmakanavassa löydetty irtonaiset mineraalivillapalat.

**Kuvat 6, 7, 8, 9.** Huoneen 208 edessä tuloilmakanavan sisäpinta näytti puhdistetulta. Tuloilmakanavasta löydettiin mineraalivillapalasia ja toinen huoneeseen kulkeutuvista ontelokanavista ei toiminut (tuloilma-venttiilistä ei tullut ilmaa). Lisäksi huoneen 208 tuloilmajärjestelmä poikkesi muista tiloista siinä, että ontelolaattakanavien lisäksi käytävän tuloilmakanavasta on rakennettu suora yhteys huoneeseen.

- tutkituissa tiloissa esitetään seuraavaa toimintamallia jatkotoimenpiteiksi,
  - käytetään ns. poissulkevaa toimintamallia mahdollisten riskitekijöiden rajaamiseksi. TE-toimiston tiloista valitaan esimerkiksi toimistohuoneet 208 ja 215, joissa vaihdetaan akustiikkalevyt kokonaan pinnoitettuihin levyihin. Huoneen 208 edestä tuloilmakanavan sisältä poistetaan irtonaiset mineraalivillapalat. Lisäksi kummankin huoneen osalta tarkistetaan ilmanvaihtojärjestelmän toimivuus, ilmamäärät ja painesuhteet (huoneet lievästi alipaineisia) ulkoilmaan nähden.
  - toimenpiteiden jälkeen tilojen kaikki tasopinnat imuroidaan ja pyyhitään nihkeällä. Toimistohuoneiden käyttäjien kokemuksia seurataan. Seuran tulosten perusteella arvioidaan mahdollisesti tarvittavia jatkotoimenpiteitä.
