VEROMÄEN KOULU
Veromiehentie 2 B1, ASUNTO 5
01510 VANTAA

KUNTOTUTKIMUSSELOSTE 10.2.2009
MAKUUHUONEEN RAKENNE- JA SISÄILMATUTKIMUKSET

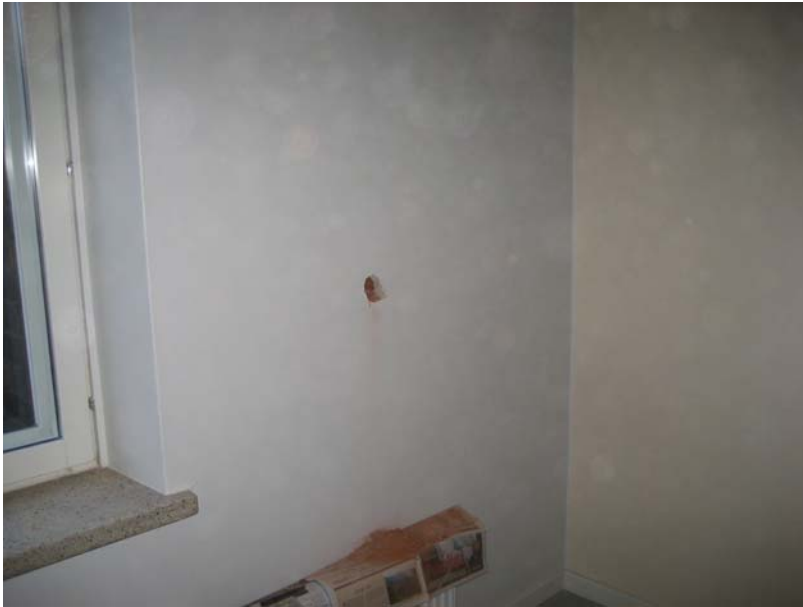
Kuva 1. Rakenneavauskohta AV.01–MH. Avaus käsitti porareian poraamisen makuuhuoneen ulkoseinän läpi savupiipun savuhormiin noin huonekorkeuden puolivälissä.

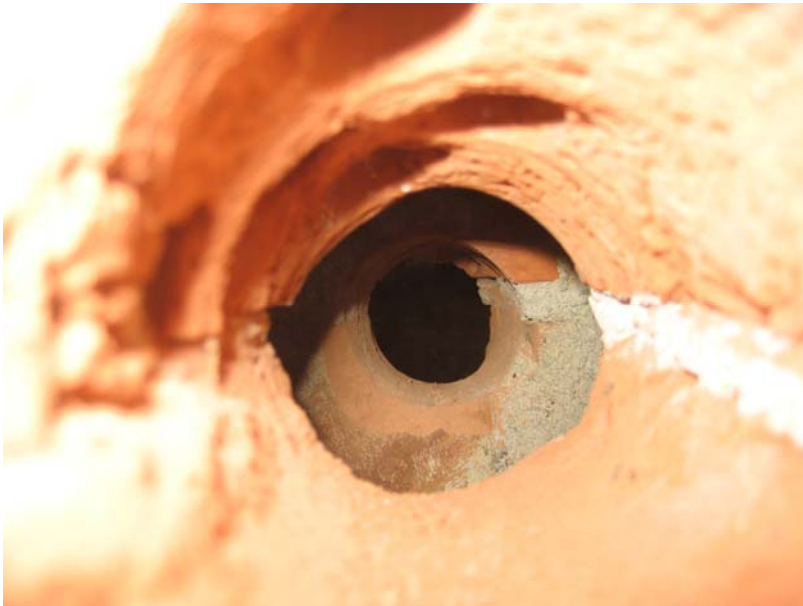
Kuva 2. Rakenneavauskohta AV.01–MH. Rakenneavaus (porareikä ~Ø50) makuuhuoneesta savupiippuun. Piipussa on 2 erillistä muurausta ja niiden välissä ilmarako. Reiästä oli aistittavissa voimakas ilmavirtaus huonetilaan (huonetila on alipaineinen suhteessa huonetilaan), mutta sen sijaan poikkeavaa hajua ei ollut aistittavissa.

- porareistä ei ollut aistittavissa poikkeavaa (esim. maakellarimaista tai mikrobiperäistä) hajua
- silmämääräisessä tarkastelussa ei porareistä ollut havaittavissa kosteusjälkiä tai kosteusvaurioon viittaavia merkkejä
- porareistä oli todettavissa erittäin voimakas ilmavirtaus huonetilaan (huonetila on erittäin alipaineinen) eikä makuuhuoneen ikkunaan liittyvän korvausilmaventtiilin sulkeminen tai avaaminen vaikuttanut tilanteeseen todetun alipaineen suhteen

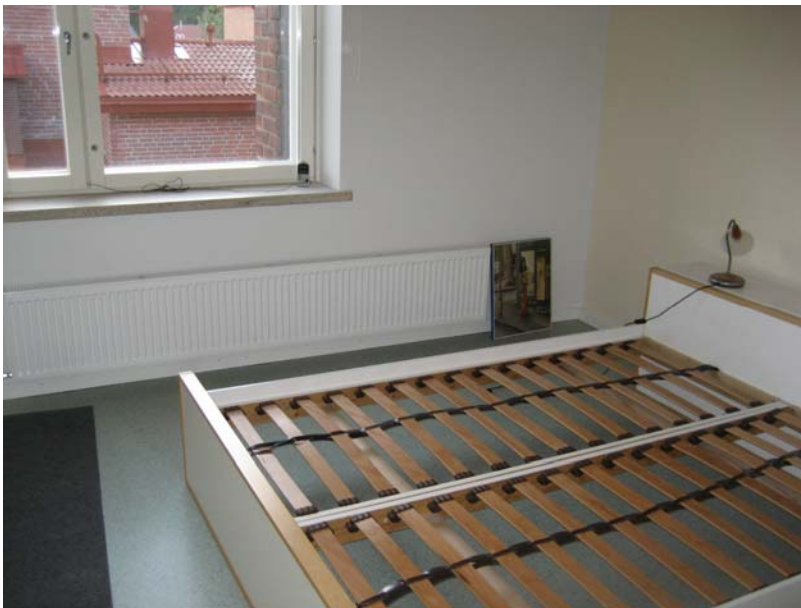
Kuva 3. Makuuhuoneessa ei havaittu kosteusjälkiä tai kosteausvauriojälkiä tai mitään muuta, mikä viestisi rakenteissa olevista vaurioista.

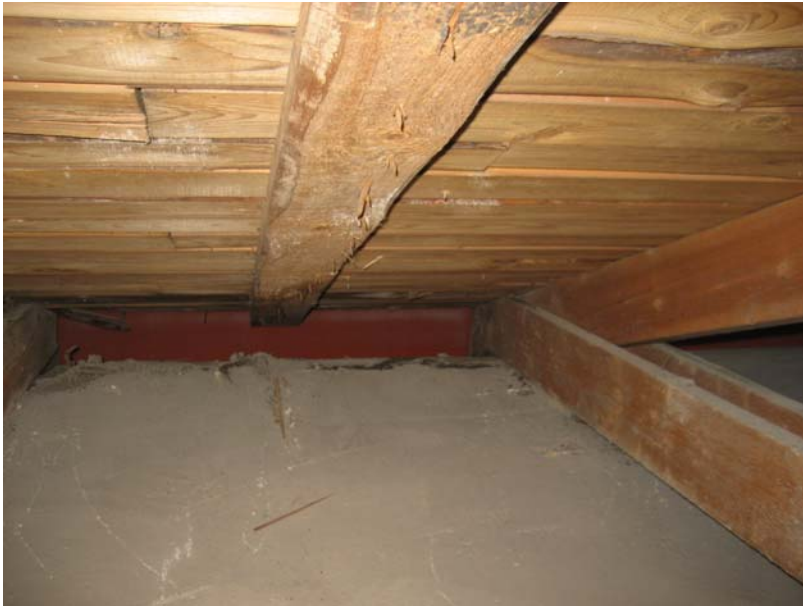
Kuva 4. Makuuhuoneen päällä olevassa ullakkotilassa ei rakennepinnoilta tehty mitään merkkejä tapahtuneista vuodoista, jotka puolestaan olisivat voineet vaurioittaa esimerkiksi yläpohjarakennetta.

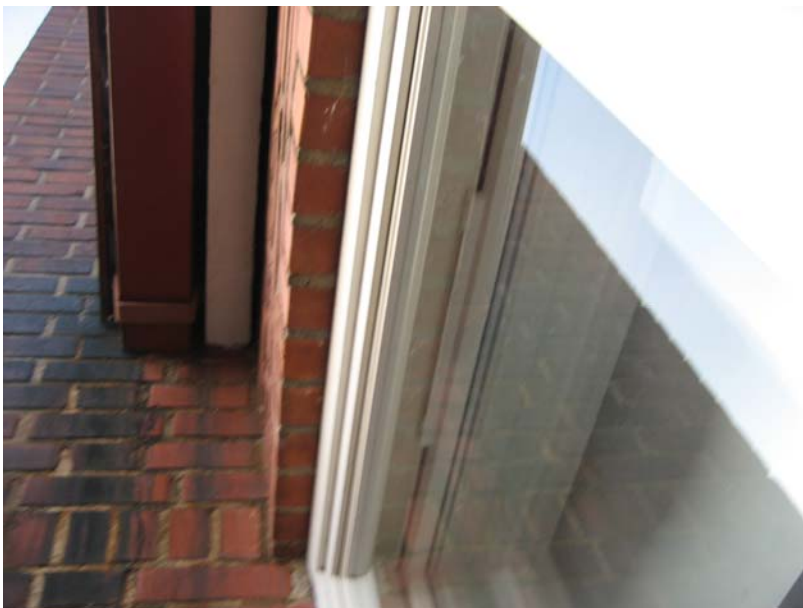
Kuva 5. Huoneiston yläpuoliselle vesikatolle ei ole pääsymahdollisuutta (ei kattoluukkuja) ja esimerkiksi räystäskourun pään toimivuutta (vuotamattomuutta) ei voitu tarkastaa kourun yläpuolelta (sitä, ettei kourun päästä ole tapahtunut vuotoja piippupinnalle).

Kulkuyhteydet vesikatolle on rakennettava (kattoluukut) ja lisäksi on varmistettava, että kaikkiin huolto- edellyttäviin kohteisiin (räystäskourut, poistopuhaltimet, savupiippu) on turvallinen kulkuyhteys. Lisäksi on tarkastettava, ettei piippuun liittyvien räystäskourujen päiden kautta voi tapahtua vuotoja piippupinnalle.

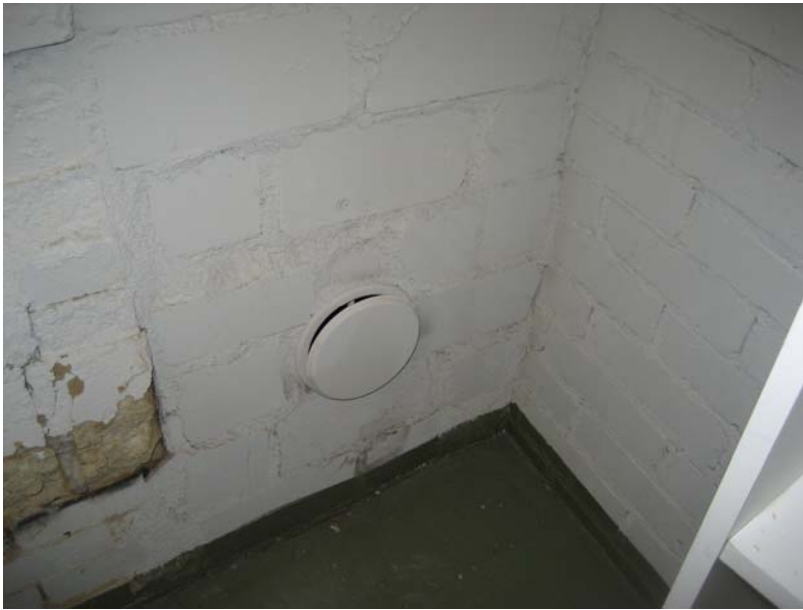
Kuva 6. Kellarikerroksen vanhassa pannuhuoneessa (nykyisessä lämmönjakohuoneessa) on korvausilma-venttiili savupiippuun. Venttiilistä todettiin voimakas ilmavirtaus huonetilaan, mikä kertoo, ettei ilmanvaihto toimi suunnitellusti (ilmavirtauksen tulisi olla päinvastainen, huonetilasta piipun kautta ulkoilmaan).

Tutkimustulosten perusteella rakennuksen (huoneistojen muodostama osuus rakennuksesta) ilmanvaihto ei tällä hetkellä toimi oikein, vaan rakennus on alipaineinen, riittävää korvausilman saantia ei ole. Savupiippu toimii tällä hetkellä korvausilmareittinä väärään suuntaan (ilma kulkee ulkoa piipun kautta vanhaan pannuhuoneeseen) ja huoneilat piipun vierellä ovat alipaineisia suhteessa piippuun. Tutkimustulosten perusteella piipussa ei kuitenkaan ole sellaisia hajulähteitä, joista voisi siirtyä hajuja huoneisiin, vaikka rakennuksen paineolosuhteet ja ilmanvaihto ovatkin tällä hetkellä väärin toimivia.

Rakennuksen ilmanvaihdon toiminta tulee selvittää (alipaineisuuden syntymiseen liittyvät syyt) ja tehtävä tarvittavat korjaustoimenpiteet (korvausilman hallittu, suunniteltu ja riittävä saati on varmistettava). Savupiipussa ilman kulkusuunnan tulee olla oikein päin (korvausilma kellarikerroksen lämmönjakohuoneesta, poisto savupiipun päästä) ja tuuletuksen toimivuus myös piippupellityksen osalta on

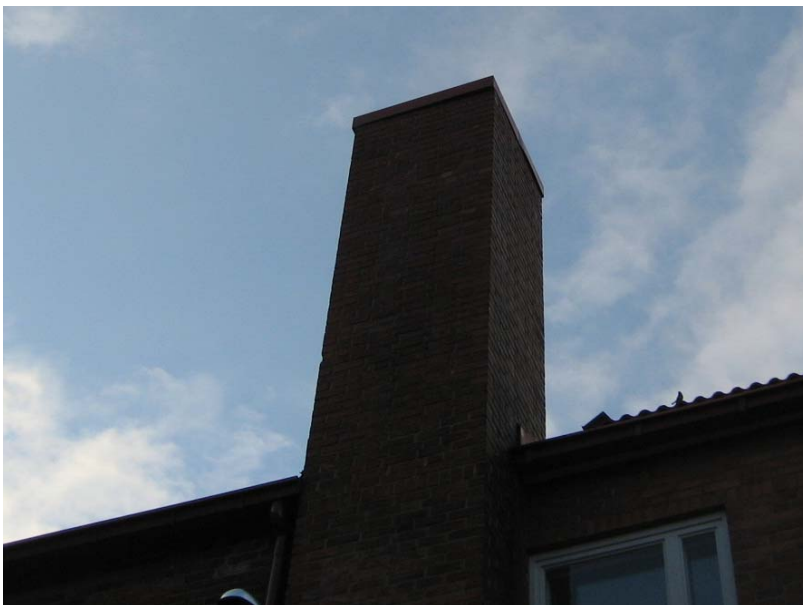
- *1) Savupiippu ei ole enää käytössä ja on pelletetty vesikatolla umpeen, mutta suunnitelma-asiakirjojen mukaan pellitys on toteutettu kuitenkin niin, että siihen liittyy savupiipun tuuletus. Tuulettumaton savupiippu voi muodostua hajulähteeksi (ummehtuminen).

Kuva 7. Maantasosta arvioiden ei piippumuurauksen ja pellityksen välissä ole riittävää rakoa tuuletukselle ja on mahdollista myös, ettei piipun päällä pellityksen teon yhteydessä puurakenteista tuuletusskoolausta ole tehty suunnitelmien mukaan (asiasta ei kuitenkaan ole varmuutta, koska vesikatolle ei ole pääsymahdollisuutta eikä asiaa voitu tarkastaa).

varmistettava (tuuletuspinta-alan tulee olla vähintään 1,5...2,0-kertainen korvausilmaventtiilin alaan nähden).
