ALA- JA YLÄPOHJIEN KUNTOKARTOITUS

Vierumäen koulu

Saviontie 9
01450 VANTAA

ASB-YHTIÖT,
ASB-Consult Oy Ab, Helsinki

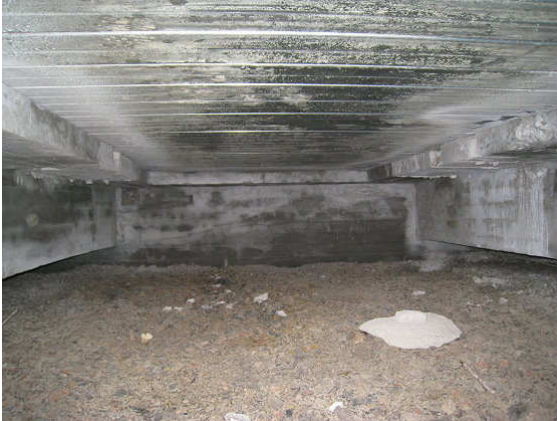
Betonipinnat on pinnoitettu harmaalla massalla ja pinnoilla on värieroja riippumatta siitä onko massa palkin vai sokkelin pinnalla (*kuva 1*). A-osalla massaa ei ollut kaikilla pinnoilla (*kuva 2*). Massaroiskeita on siellä täällä liittolaattojen metallipinnoilla ja em. roiskeiden pinnoilla on kalkkihärmeen kaltaista nöyhtää (*kuva 1*). **Perustusrakenteiden pinnoilla lähellä sepelitäyttöä on jonkin verran kosteuden aiheuttamaa kalkkihärmettä (*kuva 3*).**

Kuva 1 Betonipinnat pinnoitettu. Liittolaatan alapinnalla kalkkihärmeen omaista nöyhtyä. Betonipinnoilla värieroja

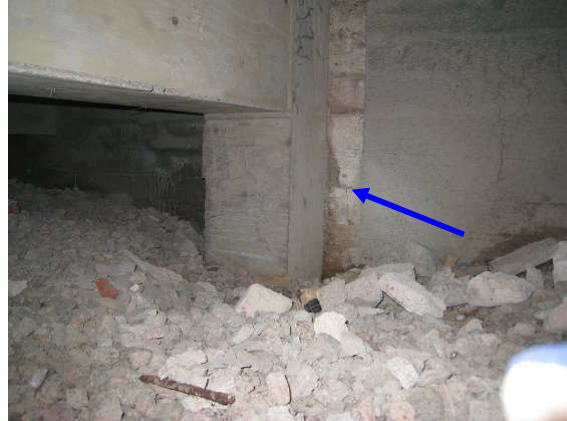
Kuva 2 Pinnoittamaton aluetta A-osalla.

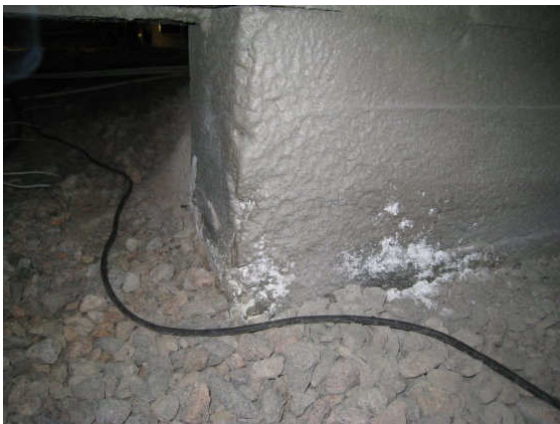
Rakennus on perustettu savimaahan, jolloin kapillaarinen nousukorkeus on suuri. Tästä johtuen A-osalla lähellä sisäänkäyntiluukkuja on perustusrakenteessa täyttökerroksen yläpinnan tasolla näkyvillä kosteuden aiheuttamaa kalkkihärmettä.

Kuva 3 Kapillaarikosteuden aiheuttamaa kalkkihärmettä.

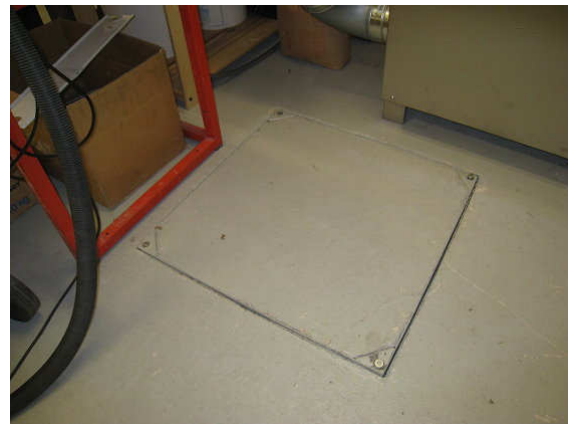
A- ja C –osilla luukut ovat kaasutiiviitä nostettavia teräsluukkuja ilman erillistä sisäluukkuja tai lämmöneristettä. **Luukut ovat raskaita nostaa ja tiiviisti sulkeminen ilman imuria on hankalaa lattiassa olevan kehysrakenteen kierteisiin kerääntyvästä hiekasta ja yms. johtuen (*kuva 4*).** Myös tiivistenauha irtoaa helposti paikataan jolloin luukun tiiviys kyseenalaistuu.

Kuva 4 Lattialuukku kaluston hoitotilassa.

Lattialuukkujen tiivistykset tulee tarkastaa ja ruuvien kierteet puhdistaa, jotta luukut saadaan suljettua tiiviisti ja em. kautta ei missään olosuhteessa ole mahdollista päästää ilmaa sisätiloihin. Porrashuoneessa 102 oleva alustatilaan johtavaan oveen tulee asentaa kunnolliset tiivisteet mahdollisten ilmavuotojen estämiseksi.

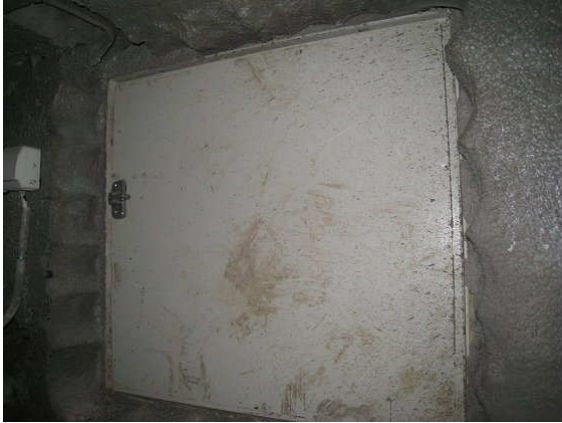
B- ja D –osien alustatilaan on sisäänkäynti porrashuoneessa (102) olevan tiivistämättömän peltiluukun kautta (*kuva 5*).

Kuva 5 Peltiluukku A- ja B -osien alustatiloihin.

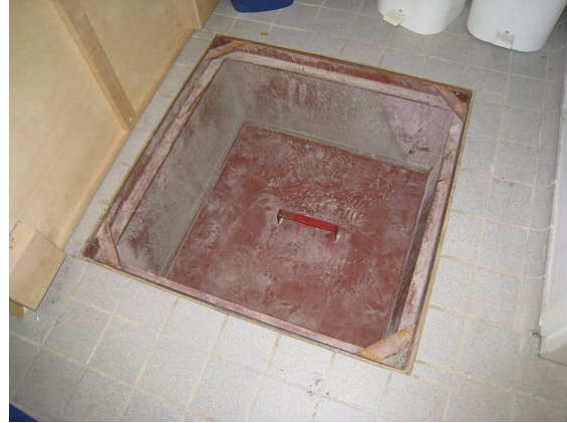
E-osan alustatilaan on sisäänkäynti siivouskomeron (120) lattialuukun kautta. Luukku on 2-osainen, jolloin alimmainen on tiivisteellinen teräsluukku ja ylempi on tiivistämätön (*kuva 6*).

Kuva 6 Lattialuukku E-osan alustatilaan.

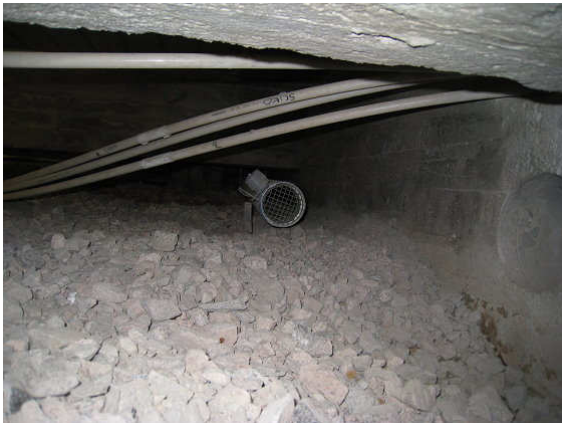
Alustatiloissa on koneellinen ilmanvaihto. Tuloilmakanavasto kattaa kaikki alustatilat (*kuva 7*) ja poistoilman pääte-elimet ovat A-, B- ja D-osilla (*kuva 8*). C-osaa palvelee todennäköisesti B-osalla oleva kanavapuhallin. Ulkoseinälinjoilla on korvausilmareiteiksi tarkoitettuja putkia noin 10 – 15 metrin välein. Teräksiset korvausilmaputket on viety perustus-/ sokkelirakenteen läpi ja nousevat maanpinnan yläpuolelle. Alustatiloissa olevien putkien päät ovat ruosteessa ja **alapinnat ovat monin paikoin täyttökerroksen tasalla, jolloin putkiin on päässyt sepeliä yms. (*kuva 9*).**

Kuva 7 Alustatiloissa on tuloilmakanavat.

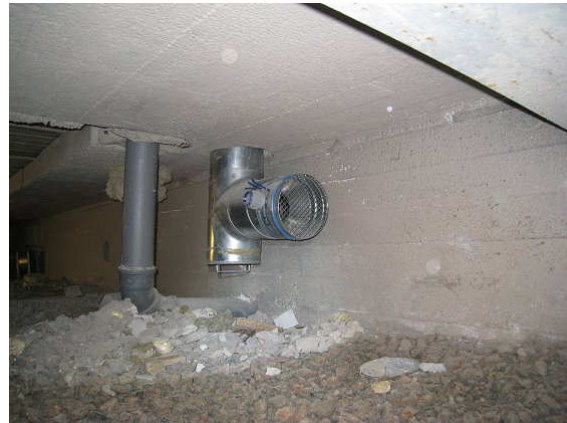
Kuva 8 Poistoilman pääte-elin.

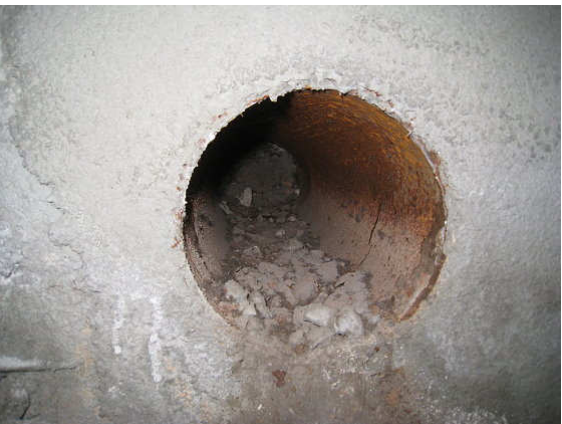
Kuva 9 Alustatilan tuuletusputki. Sisällä sepe-
liä ja hienoainesta.

Alustatilan ilmanvaihto ei nykyisellään toimi suunnitellusti vaan on paikoin yli-paineinen, mistä johtuen suhteellinen kosteus on alapohjalaatan alapinnassa korkeampi kuin täyttökerroksen lähellä. Lisäksi betonipakit vaikeuttavat alustatilojen tuulettumista. Ilmanvaihtojärjestelmä ohjauksineen tulee tarkastaa kokonaisuudessaan ja tehdä tarvittavat toimenpiteet alustatilojen alipaineistamiseksi. Alustatilan ilmanvaihdon ohjauksen tulee olla sellainen, ettei siihen muun ilmanvaihdon säätämällä ole mahdollista vaikuttaa. Tuuletusputket puhdistetaan sepelistä yms..

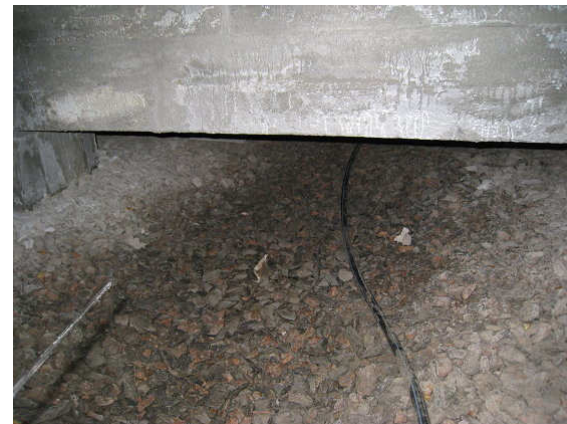
Alustatilan korkeus on pääsääntöisesti noin 700 – 900 mm, mutta matalampiakin paikallisia kohtia on. Betonipalkkien kohdilla korkeus on vain 100 – 500 mm. Lohkosta toiseen pääsee monin paikoin ainoastaan putki- yms. vientien kohdilta. Alustatilassa on > 250 mm vahvuinen kerros karkeaa raekooltaan noin 3 – 32 mm sepeliä, jonka pinta on paikoin kostea ja pinnassa on paikoin vaalea kidemäinen huntu. Sepelikerroksen alle on suunnitelmissa merkitty asennettavaksi suodatinkangas. **Sepeli on kosteaa pinta-kerroksen alapuolella ja palkkialitukusten kohdilla on paikoin näkyvillä vapaata vettä. C-osalla täyttökerroksen vahvuus vaihtelee ja vapaata vettä on näkyvillä myös lohkojen keskiosilla (kuvat 10-13). D-osalla on 1.kerroksen käytävän kohdalla sepelin seassa hienoainesta.**

Alapohjassa on pohjaveden mittausputki (*kuva 22*), jonka yläreunan korkeusasema on + 37,38. Sepelitäytön pinnan korkeus on + 37,23 ja pohjaveden korkeus on + 36,90, jolloin sepelitäytön pinta on pohjavedestä 330 mm. B-osan keskikohdalla on tarkastuskaivo (*kuva 23*), josta havainnoituna pohjaveden pinta on 290 mm syvyydellä sepelitäytöstä. Pohjaveden pinta on hieman salaojaputken juoksupintaa alempana. **Em. kohdan läheisyydessä on palkin alituskohta, jossa sepeli on kostea (*kuva 10*).** Tässä kohdassa kaivannon reuna on noin 260 mm ylempänä.

A-, B- ja D-osilla palkkialitusten kohdilla täyttökerroksen vahvuus jää liian pieneksi, jolloin maakosteus pääsee nousemaan kapillaarisesti sepelitäytön pintakerrokseen pitäen kosteutta yllä. C-osalla sepelitäyttökerros ei ole riittävä. **A- ja B-osilla viemärikaivantojen yms. kohdilla, joissa on näkyvillä vapaata vettä tai pinta on muuten kostea**

Kuva 10 B-osan palkkialituksen kohdalla on va-
paata vettä.

lisätään peitevahvuutta. Samalla tulisi säilyttää eri palkkivälien tarkistettavuus. Sepelitäyttö tasataan niiltä osin joissa puutteita on. Tällaisia alueita ovat erityisesti A-osan pohjoiskulma, C-osa sekä D-osa 1.kerroksen käytävän alapuolella. Lisäksi B-osalla on myös jonkin verran tasoitettavaa.

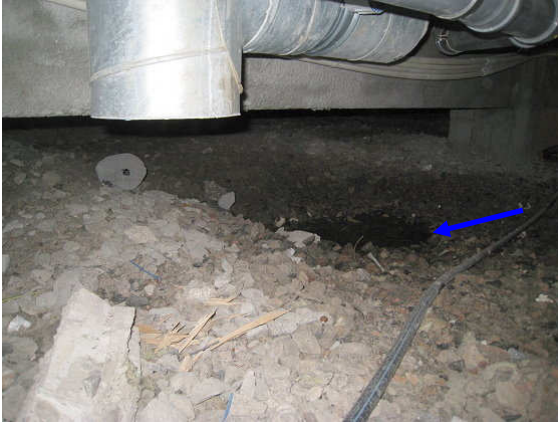
Kuva 11 Vapaata vettä D-osalla. Sepelitäytön pinnalla puun säleitä.

Niillä kohdin, joissa on kosteus- ja mikrobivaurioitunutta puumateriaalia sepelitäytön pinnalla, poistetaan pintaa noin 100 mm esim. imukalustoa käyttäen. Pinnat desinfektoidaan ao. menetelmin ja alustatilaan puhalletaan pestyä sepeliä huomioiden riittävä peitevahvuus. Tällaisia alueita ovat D-osa kokonaisuudessaan, E-osalla sisäänkäyntiluukun edusta, B-osalla läheltä sisäänkäyntiä sekä A-osalla rakennuksen pohjoiskulmalla. **C-osalta poistetaan kosteusvaurioituneet täyttökerroksessa olevat laudankappalet.**

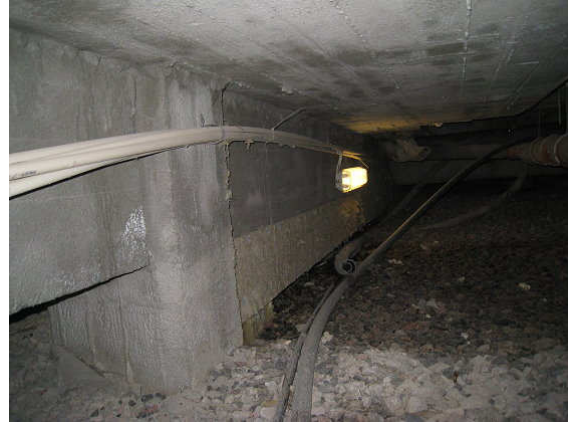
Kuva 12 Vapaata vettä D-osalla.

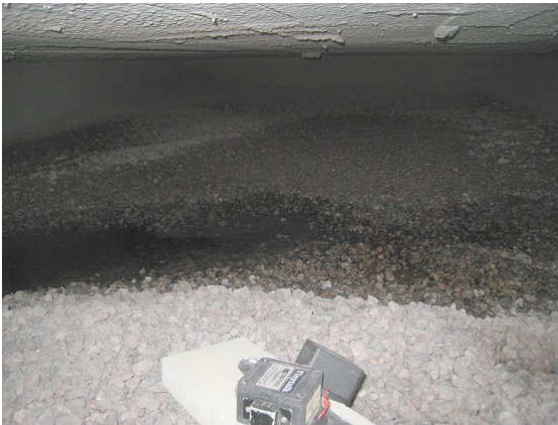
Kuva 13 Vapaata vettä C-osalla.

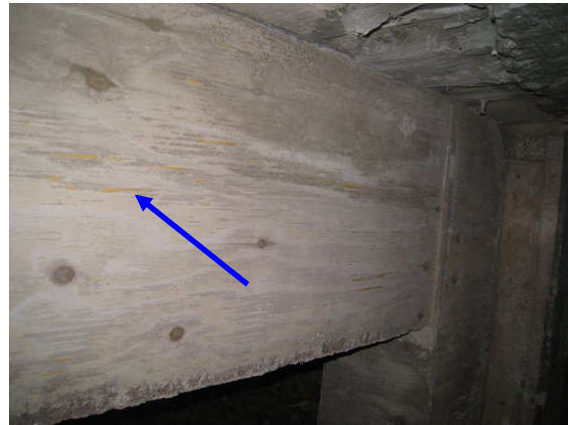
Alustatiloissa on rakennusjätettä mm. kosteus- ja mikrobivaurioituneita laudan kappaleita ja puun lastua. A-osalla on betonipalkkien pinnoilla puun lastua (kuva 14) ja alustatilaan on lisäksi jätetty polyuretaanivaahtopulloja. D-osalla on sokkelipalkin sisäpinnassa kosteus- ja mikrobivaurioitunutta valun muottivaneria (kuva 15). Laudoista tehtyjä tukirakenteita on myös jäljellä (kuva 16). Eri alustatilojen osia vertailemalla selvästi eniten puusälää yms. on D-osan sepelitäytön pinnalla.

Kuva 14 A-osalla betonipalkin pinnalla puulastua.

A-osan betonipalkkien pinnat harjataan puhtaaksi puuaineksesta niiltä osin kuin em. on jäljellä ja pinnat desinfektoidaan ao. menetelmin.

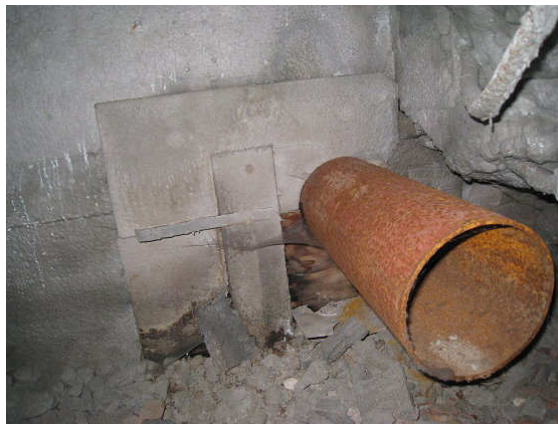
Kuva 15 Kosteus- ja mikrobivaurioitunutta vaneria D-osalla.

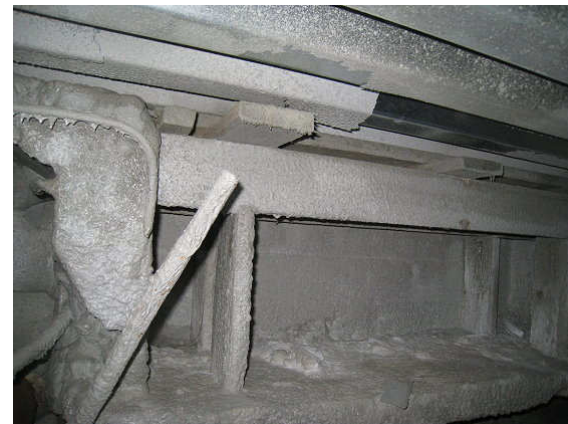
Kuva 16 Tukirakenteita jäljellä D-osalla.

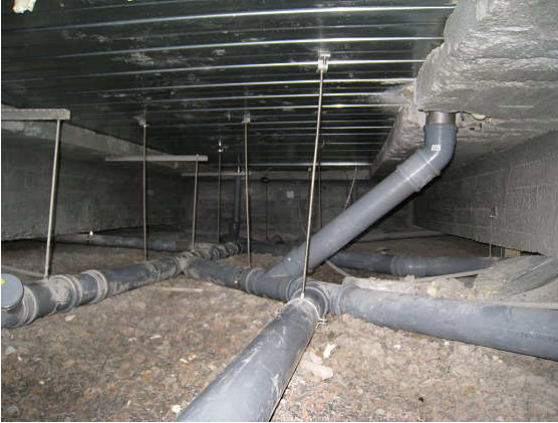
Ryömintätallassa on muovisia eristämättömiä jätevesiviemäreitä, jotka on kannateltu katosta putken ympärillä olevista teräspannoista kierretangoilla (kuva 17). Viemäri- läpivientien kohtia ei ole valettu umpeen vaan laatan yläpinnan tasolla on näkyvillä polyuretaanivaahtoa ja polystyreenilevyä (kuva 18). **D-osalla on laatan alapinnassa timanttiporausreikiä, joiden kautta oli nähtävissä mineraalivillaa ja vaahtomuovia. Näkyvillä olevissa muoviputkissa on tukkeena mineraalivillaa (kuva 19). Savulla koekellin em. viemäri- yms. läpivientikohdat vaikuttivat tiiviiltä. D-osan alustatilassa on näkyvillä tulppaamaton muoviviemärin pää (kuva 20) ja vanhoja epämääräisiä valurautaisia viemäreitä (kuva 21), joita on valettu umpeen ja reunoja on tiivistetty polyuretaanivaahdolla. A-osan pohjoiskulmalla on puutteellinen kaato.**

Kuva 17 Muovisia jätevesiviemäreitä keittiön kohdalla alustatilassa.

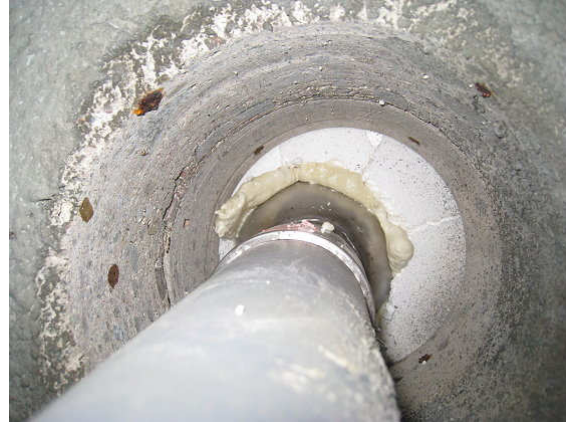
Kuva 18 Tyypillinen viemäriäpivienti.

Viemäriputkien yms. läpiviennit tiivistetään myös laatan alapinnasta polyuretaanilla varmuuden vuoksi. Avoin viemäri tulpataan D-osalla.

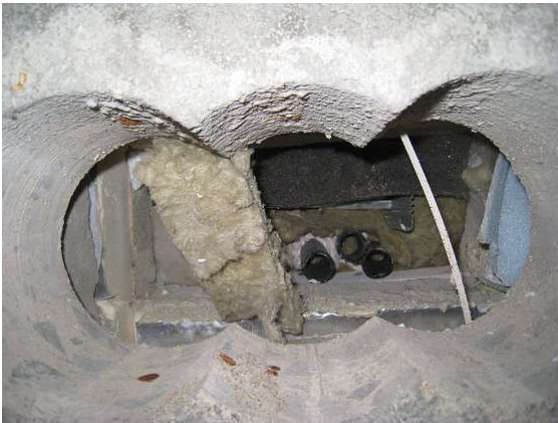
Kuva 19 D-osalla timanttiporausreikiä, joita ei ole suljettu.

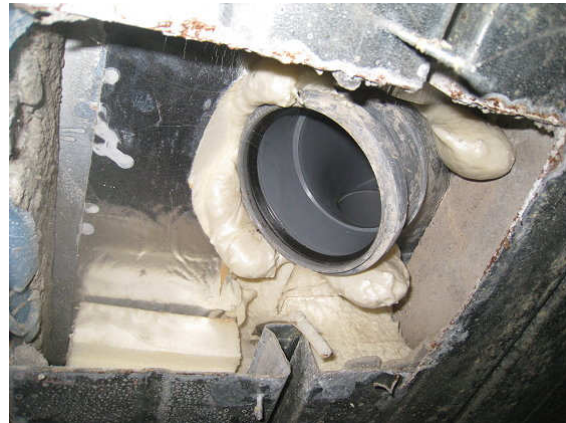
Kuva 20 Tulppaamaton viemäriin pää D-osalla.

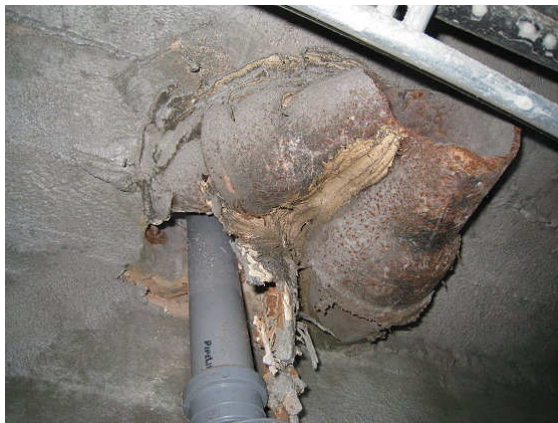
Kuva 21 Vanha valurautaviemäri D-osan alapohjassa.

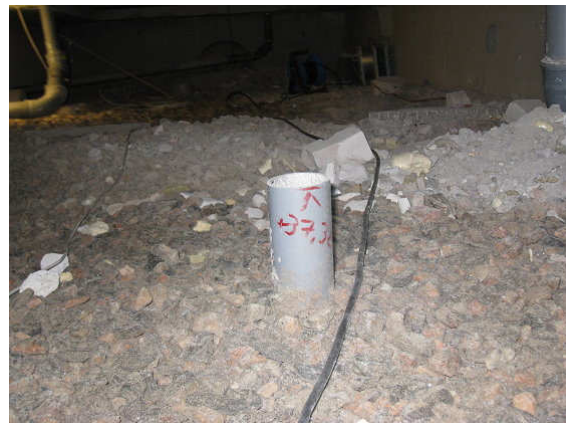
Kuva 22 Pohjaveden mittauspiste B-osalla. Se-peli kostea.

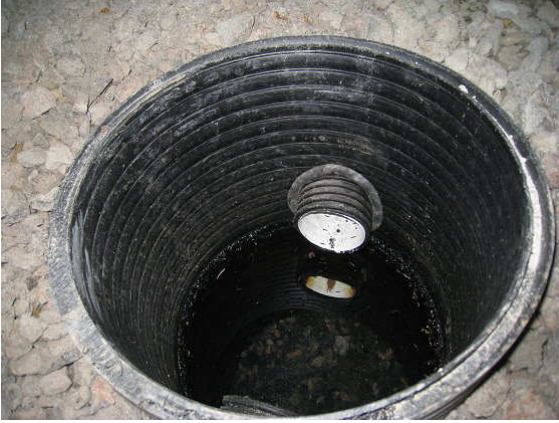
Kuva 23 B-osalla oleva salaojan tarkastuskaivo.

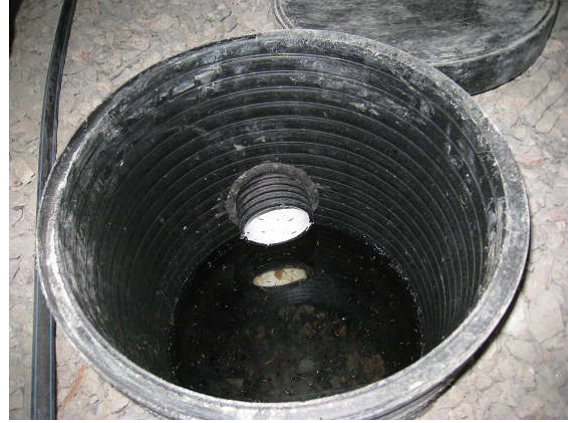
Salaojitus on myös D- ja E -osilla. D-osalta avattiin tarkastuskaivo (*kuva 24*), jossa pohjaveden pinta oli salaojaputken juoksupinnan tasolla. Sepelitäytön yläpinnasta pohjaveden pintaan on 230 mm.

Kuva 24 D-osalla oleva salaojan tarkastuskaivo.

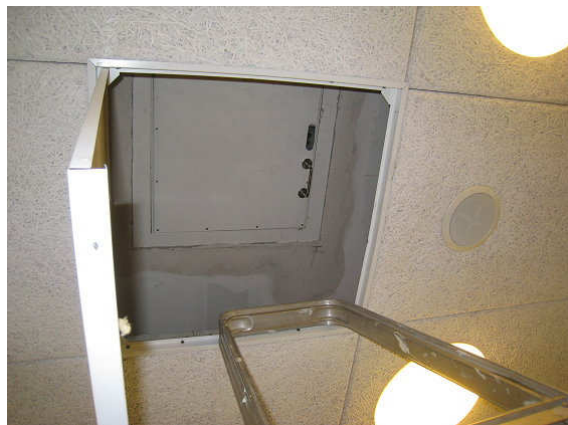
Rakennuksessa on 4 kpl puurakenteisia pellitettyjä kattoluukkuja, joiden lisäksi A-osan ullakkotilaan 1 on sisäänkäynti IV-konehuoneesta ja E-osalle ja osittain D-osalle porrashuoneen 303 alakaton yläpuolella olevan yläpohjarakenteessa olevan luukun kautta (*kuva 28*). Em. kohdalla oli luukku avattaessa voimakas ilmavirtaus porrashuoneesta ullakon suuntaan. Alipaineventtiileitä ei ollut. E-osan kohdalla olevan luukku on uusittu

Kuva 28 Porrashuoneen 303 sisäänkäynti yläpohjaan.

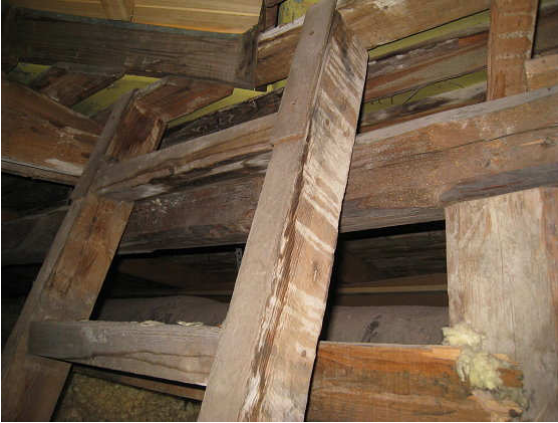
mutta **puurakenteisissa tikkaissa on veden aiheuttamia tummentumia (kuva 29).**
Lisäksi muissa kattoluukuissa on vesivuotojen aiheuttamia jälkiä (kuva 30).

Kuva 29 Kuvan 28 luukun lähellä kosteusvaurioituneet tikkaat vesikatolle.

Luokkasiiven kosteusvaurioituneet tikkaat uusitaan, samoin vanhat sisäänkäyntiluukut.

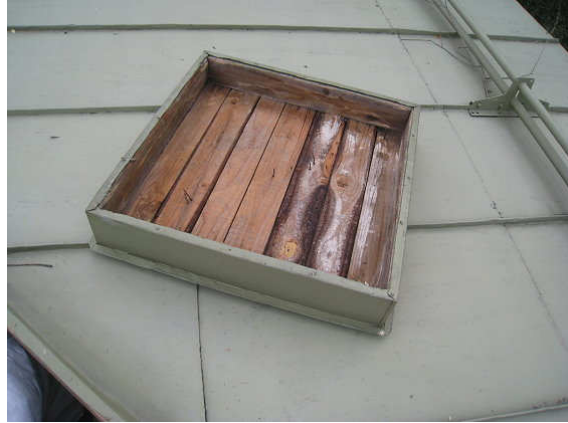
Kuva 30 Kattoluukussa kosteusvaurioitunutta laudoitusta.

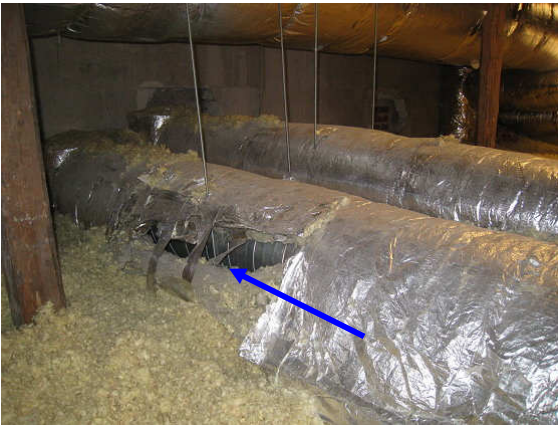
Ullakko- ja yläpohjatiloiissa on eristettyjä IV-kanavia. Ullakkotilassa 1 on kulkusillat, mutta IV-asennuksista johtuen tilassa on hankala liikkua. **Paikoin IV-kanavien eristettä on irronnut (kuva 31) ja peltikanavia on lommoilla. D-osalla havaittiin pieni pätkä eristämätöntä kanavaa (kuva 32).**

Kuva 31 IV-kanavan rikkoontunutta mineraalivillaeristettä + al.paperia.

Luokkasiiven kohdalla havaittu eristämätön kanava eristetään. Ullakkotilassa 1 olevat IV-kanavien eritykset korjataan ja samalla tulisi miettiä kulkureitit siten, ettei kanavien yli mentäisi suoraan, jolloin eristeet rikkoontuvat ja kanavat vaurioituvat.

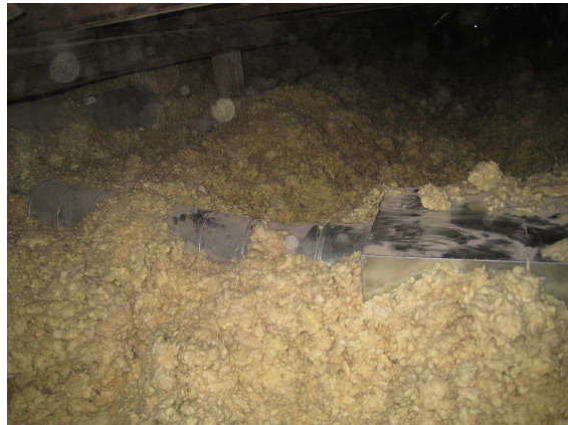
Kuva 32 Eristämätöntä IV-kanavaa.

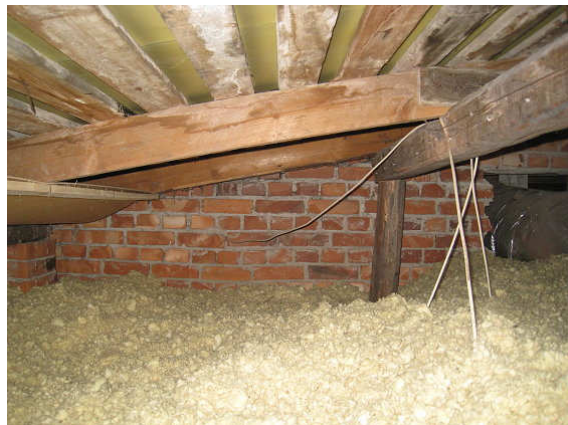
Yläpohjan tuuletus vaikutti riittävältä. Räystäät ovat avoimet (kuva 33) ja liikuntasalin kohdalla päädyissä on venttiilit. Harvalaudoituksien pinnoilla on kondenssin aiheuttamia vesijälkiä (kuva 34). Lautoja on rakennusvaiheessa voitu käyttää valujen muottirakenteissa. Lahoja ei havaittu. **Ullakkotila 1:ssä on räystäiden tuuliohjainlevyjen asennuksissa joitakin puutteita (kuva 35).**

Kuva 34 Aluslaudoituksen pinnoilla kondenssin aiheuttamia vesijälkiä.

Vesikatolle suositetaan asennettaviksi alipaineventtiilit tuulettumisen tehostamiseksi ja samalla kondenssi-ilmio hillitsemiseksi.

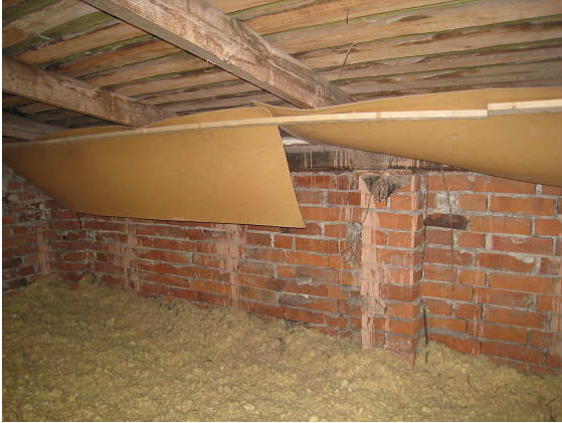
Kuva 35 Ullakkotilan 1:n puutteellisesti asennettua tuuliohjainlevyä.

Ullakkotila 1:n kohdalla tuulenohjauslevyjen asennukset korjataan.

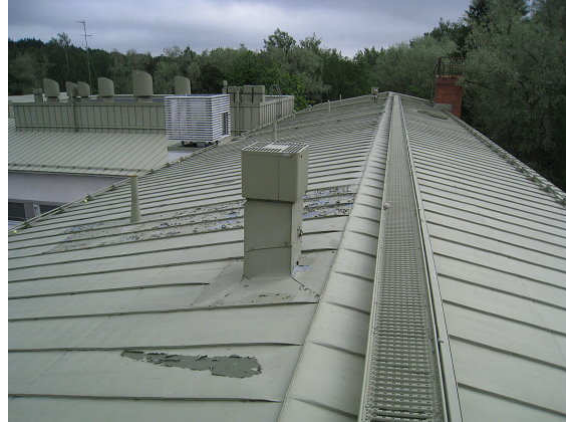
Peltikatto on maalattu ja maali oli hyvin kiinni alustassaan lukuun ottamatta muutamaa aluetta, joissa **peltiä on jossakin vaiheessa uusittu. Näissä kohdin maali hilseili voimakkaasti (kuva 36).** Ruostetta ei havaittu. **Räystäskouruihin lammikoituu puutteellisesta kaadosta johtuen sadevettä (kuva 37).** Syöksytörvien lähtöjen kohdilla oli havunneulasia yms..

Kuva 36 Pellitystä on uusittu paikoin. Maali hilseilee pellin pinnasta Em. kohdilla.

Vesikatteen pinnat puhdistetaan ja irtonainen maalikerros poistetaan vaurioituneilta osin sekä maalataan lopuksi.

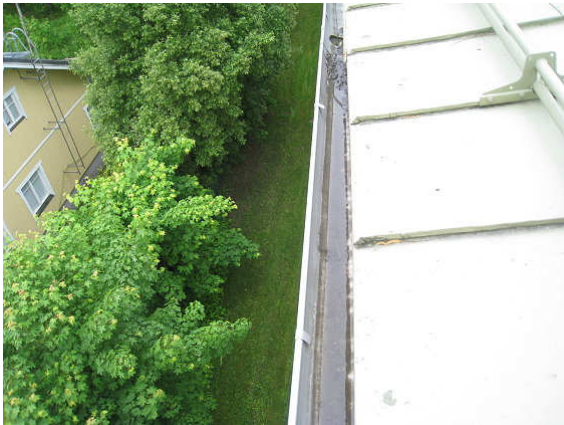
Kuva 37 Räystäskouruun lammikoituu sadevettä. Kouruissa havunneulasia yms..

Räystäskourut ja syöksytorvet puhdistetaan.

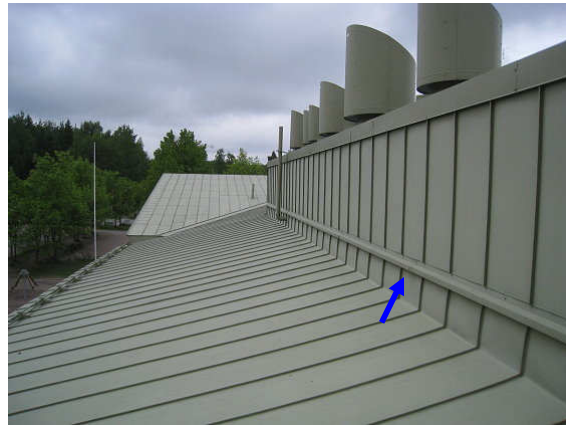
IV-konehuoneen kohdalla rinta- ja myrskypeltien välit ovat paikoin pienet vaikeuttaen rakenteen tuulettumista (kuva 38).

Kuva 38 IV-konehuoneen kohdalla rinta- ja myrskypelttien välit ovat paikoin pienet.
