**RAPORTTI r060207**

## **Rakennekosteusmittaukset nopealla aikataululla tilaajan määrittelemiltä alueilta**

**Vierumäen koulu**  
Saviontie 9  
01450 Vantaa

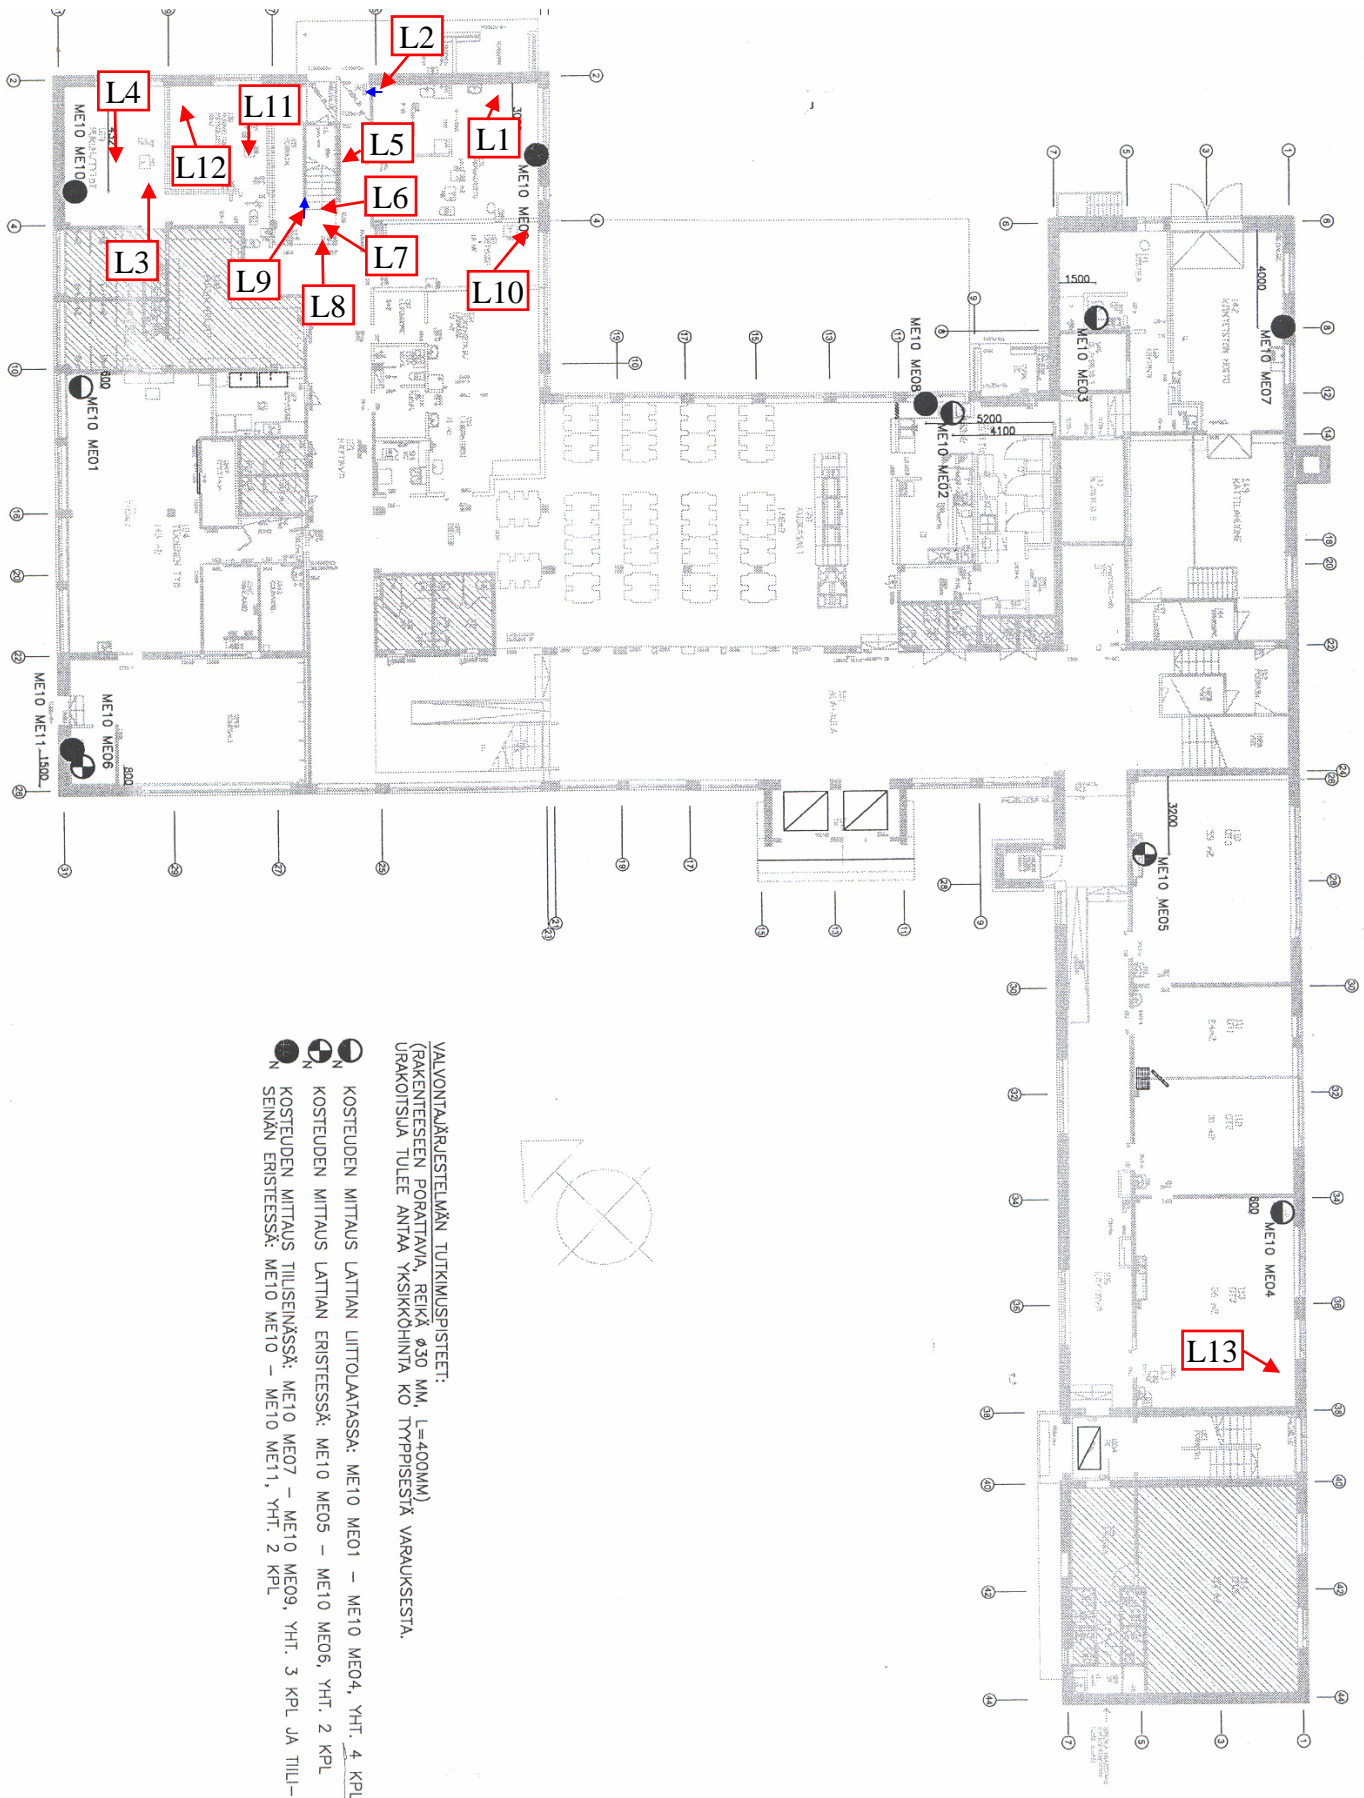
Lattioiden pintakosteusarvot olivat oleellisesti koholla vain porrashuoneessa 105 portaiden edessä muovimattoalueella ja portaiden alla varaston maalatulla lattialla. Muilla lattioilla pintakosteusnäyttämävaihtelut olivat normaaleja ja näyttämät varsin alhaisia. Seinien alaosissa ei ollut lainkaan korkeita pintakosteusarvoja vaikka yhdessä kohdassa uusi maalipinta oli selvästi hilseillyt.

Porrashuoneessa 105 muovimaton alla oli n. 20 mm:n tasoitekerros, joka oli kostealla alueella aivan pehmeää. Muissa mittauskohdissa betonipinnassa oli vain aivan ohut tasoitekerros (alle 1 mm).

**Kuva 1.** Rakennekosteusmittauskohdat. Kuvaan on merkitty myös TKK:n valvontajärjestelmän mittauskohdat. Seinämittauskohdat (←) lattiamittauskohdissa L2 ja L9 näkyvät kuvassa 2.

Tärkeintä on saada ryömintätila alipaineiseksi huonetiloihin nähden. Lisäksi on todennäköisesti parannettava rakenteiden ilmatiiveyttä. Todennäköisesti ainoalla kostealla alueella (porrashuone 105) riittää korjaustoimenpiteeksi lattiapäällysteen vaihtaminen hyvin vesihöyryä läpäiseväksi, esimerkiksi klinkkerilaataksi.

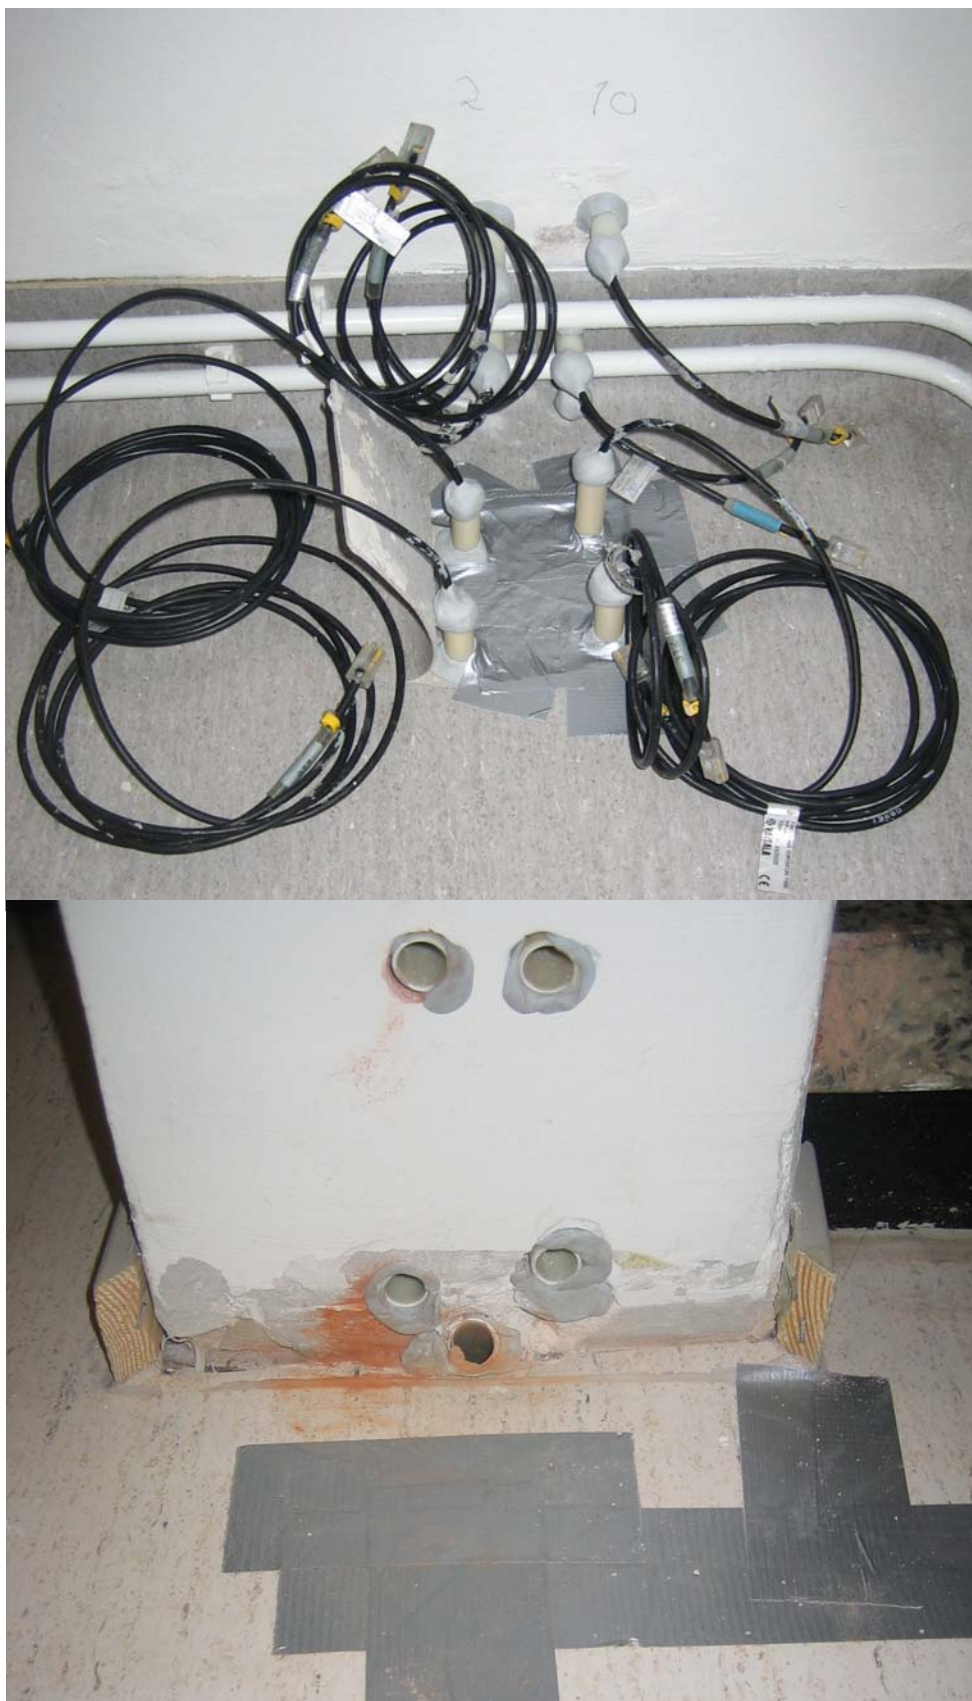
**Kuva 2.** Ylhäällä lattiamittapisteen L2 mittapäätt lattiassa ja seinässä. Mittapäätt asennettiin heti porausten jälkeen. Alempana lattiapisteen L9 kohdalle seinän päähän poratut ja putkitetut mittausreiät. Mittausputket katkaistiin seinä- ja lattiapinnasta, jotta mittaukset eivät haitanneet viikonloppukäyttöä.
