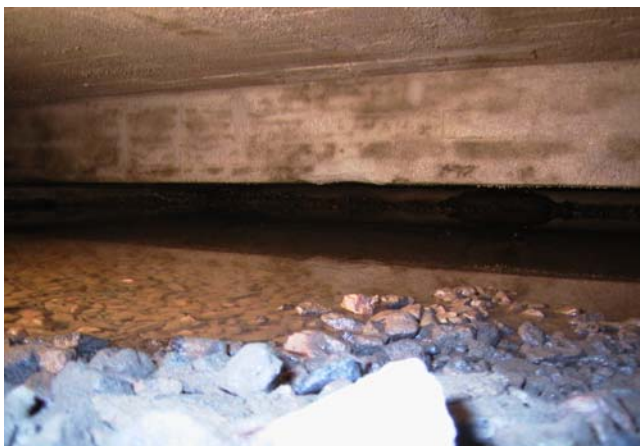
Kuva 1. Alustatilassa oli paikka jossa maanpinnan nostosta huolimatta on vielä **vettä**. Vettä oli tarkastuspäivänä noin 15m² alueella ja silmämääräisesti arvioituna 6-7 cm:ä

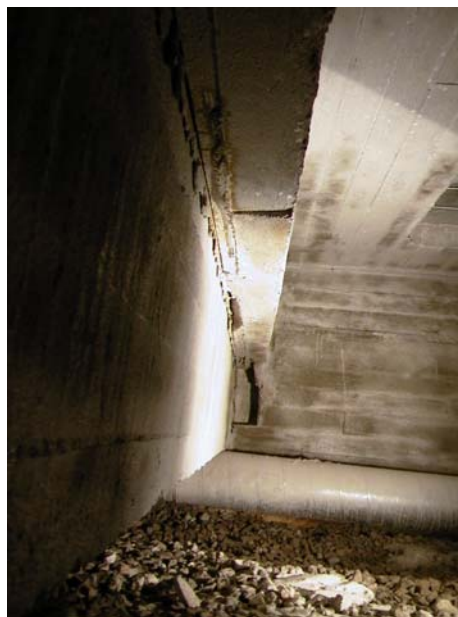
Kuva 2. **Liikuntasauma**. Irroitusmateriaalina palkin ja laatan välissä rakennuslevy, joka on alustatilan puolelta revitty huolimattomasti. **Ilmavuotoja ei** tässä saumassa kuitenkaan **havaittu**.

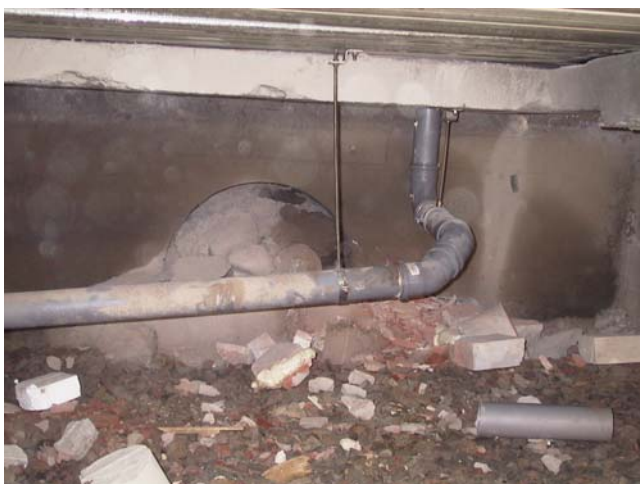
Kuva 3. Alustatilaan on jätetty paikoitellen **hyvinkin paljon rakennusjätettä**.

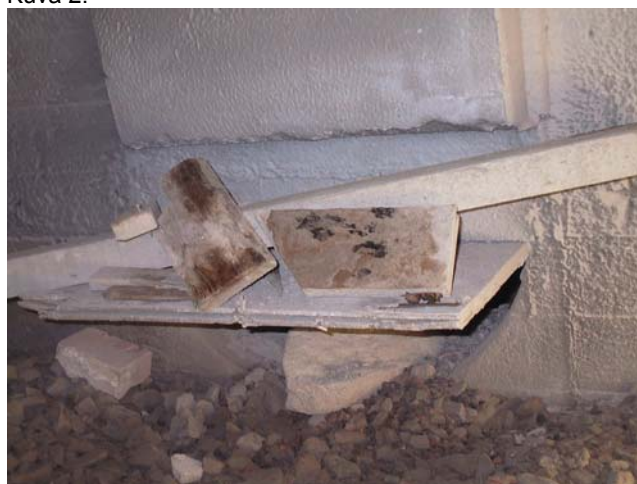
Kuva 4. Samasta paikkaa kuin kuva 3, kerättiin muutama muottilaudanpätkä kokoon. Huomioitavaa on, että laudat ovat selvästi märkiä ja niissä on alkavaa **homekasvustoa**.

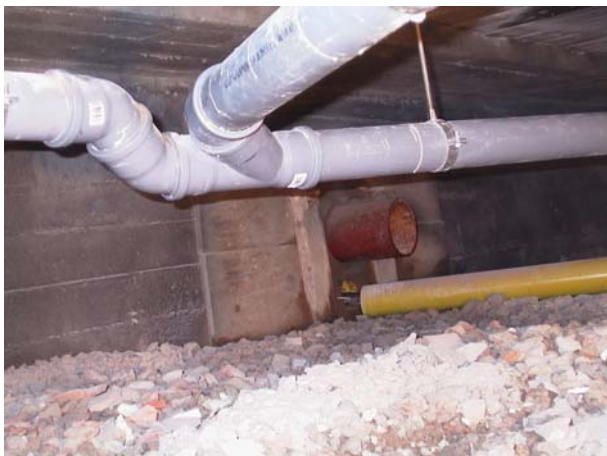
Kuva 5. Läpiviennin valun **muottilaudoitusta jätetty alustilaan**, muottilaudoitteet **on poistettava alustilasta**.

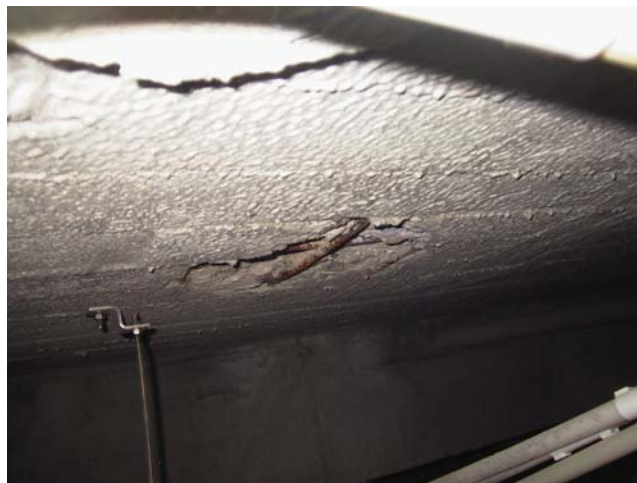
Kuva 6. **Alapohjalla oleva kolo, joka on jäänyt paikkaamatta**. Raudoitteet ruostuu ajanmu-
kaan, jos asiaa ei korjata

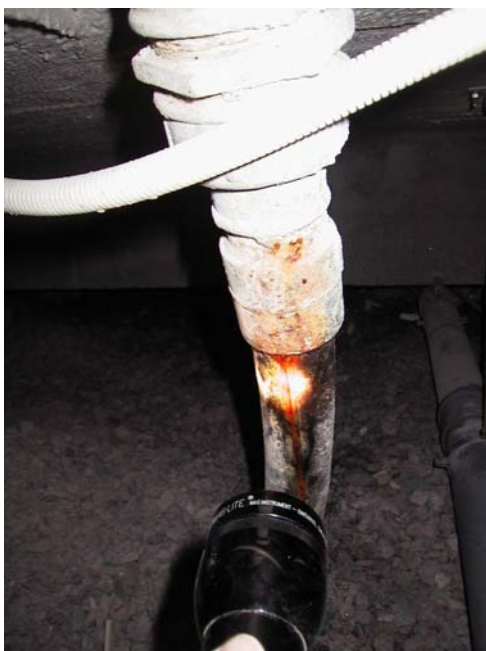
Kuva 7. Portaalla oleva pienuvontoluukun kohdalla vesiputki vuotaa.

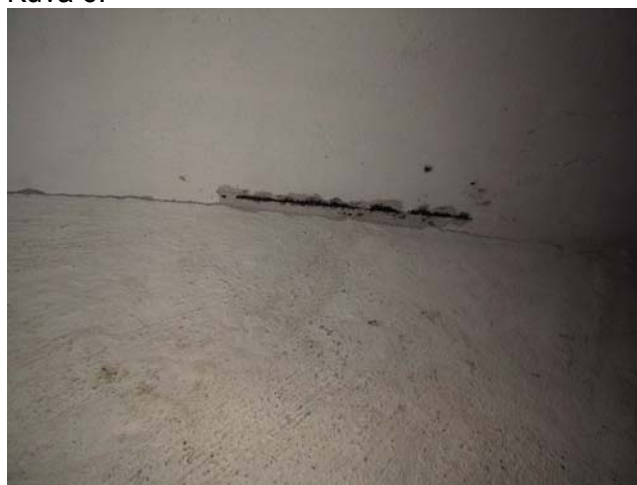
Kuva 8. Samaisen porrassyöksen alapinnassa raudoite on näkyvässä, tässä kohtaa raudoite on ruos-
tunut. Kohde piikataan auki ja suojataan korroosionsuojalaastilla ja paikataan

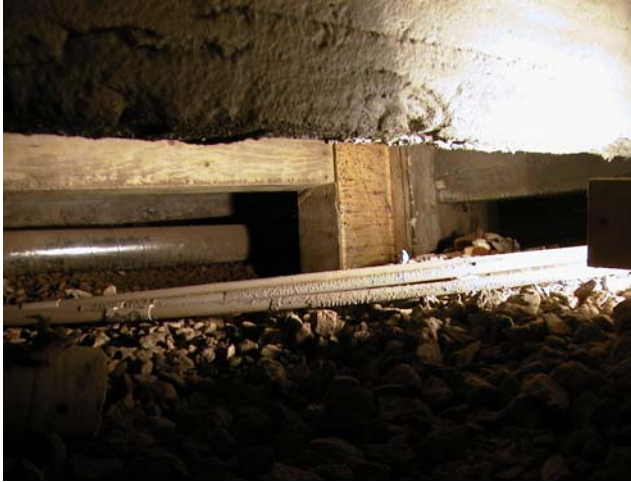
Kuva 9. Alustilassa oleva pilarimuotti. Vanerit on purettava. pilarin ympäriltä ja poistettava alustilasta.

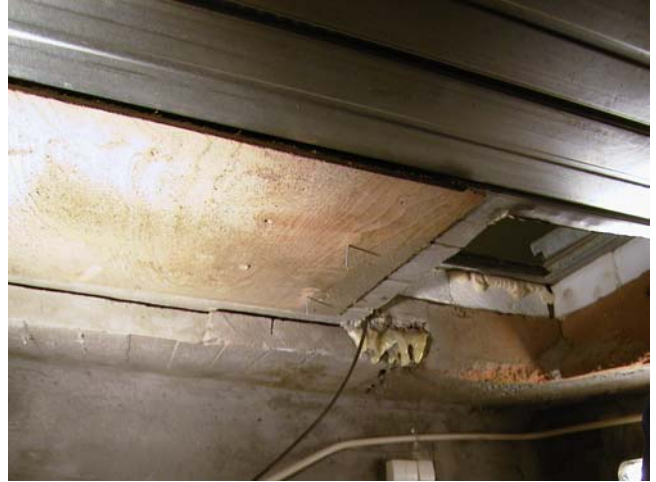
Kuva 10. Huoltoluukun viereinen valumuotti on jätetty paikoilleen, **valumuotti on poistettava.**

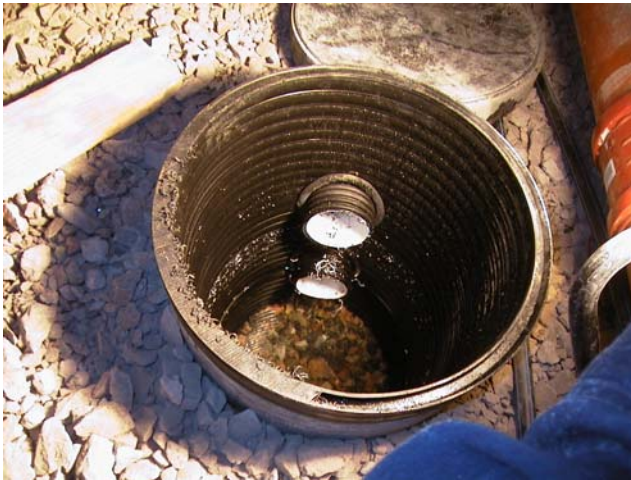
Kuva 11

Kuva 11. Alustilassa oleva salaojakaivo. Kaivon vesi kirkas ja hajuton.

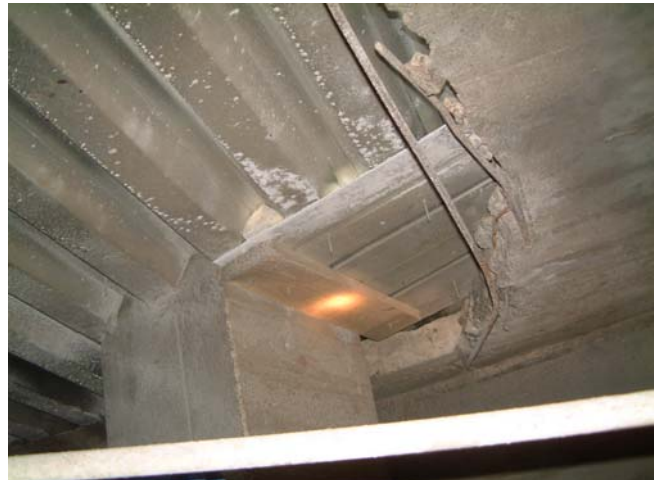
Kuva 12

Kuva 12. Alapohjaan tehdyn työnaikaisen aukon **muottilaudoitukseen käytetyt puutavarat pitää poistaa alustilasta.**
