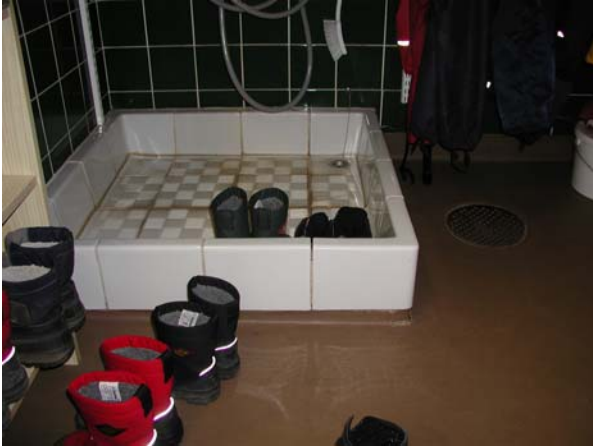
Kuva 1. Märkäeteisen (tila 21) altaan saumat ovat heikkokuntoiset ja allas vuotaa.

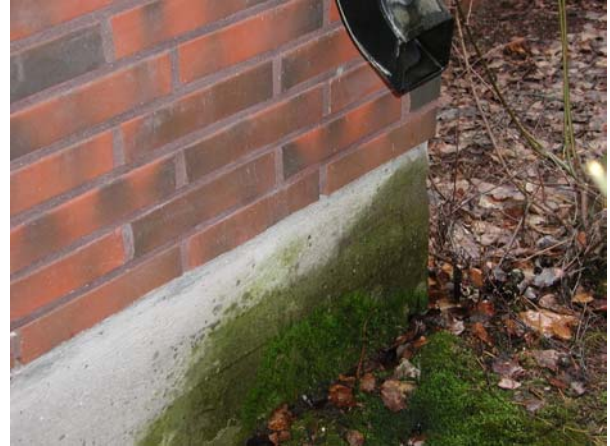
Kuva 4. Syöksytorstesta tuleva vesi roiskuu sokkeleille (henkilökunnan mukaan sisäpuolella on ollut homeen hajua nurkassa).

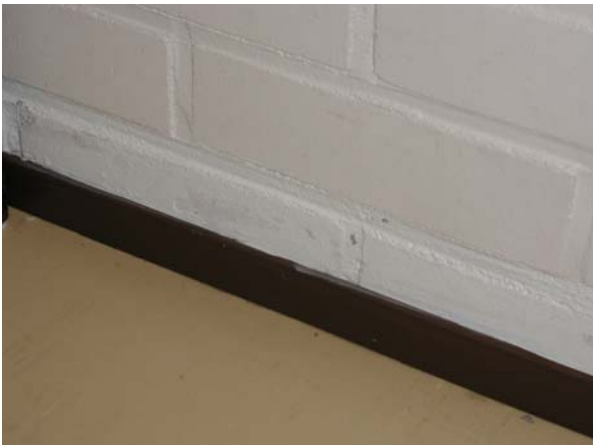
Kuva 2. Osastohuoneen 13 ulkoseinässä tiilen pinnoite on paikoin irronnut.

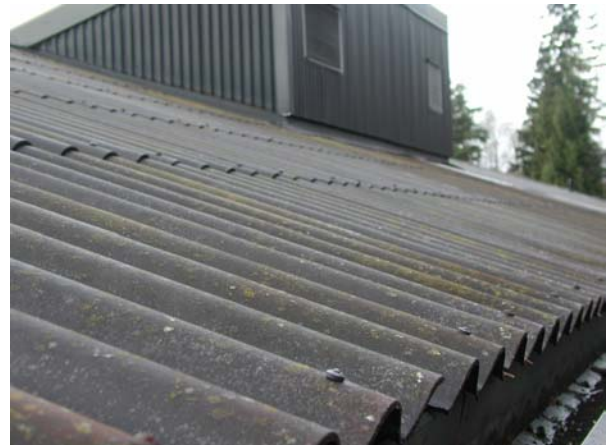
Kuva 5. Vesikaton kunto on silmämääräisesti tyydyttävä.

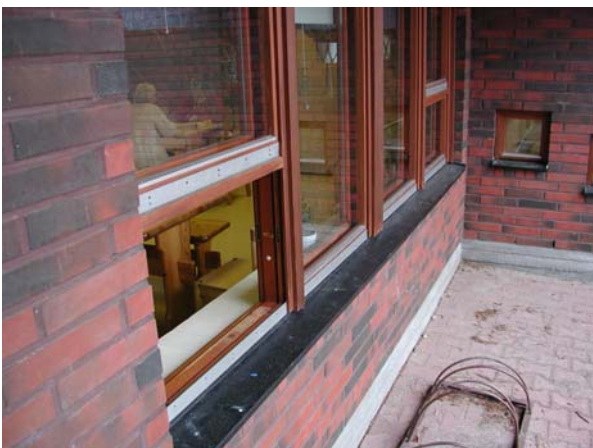
Kuva 3. Ikkunat ja pellitykset ovat hyväkuntoiset.

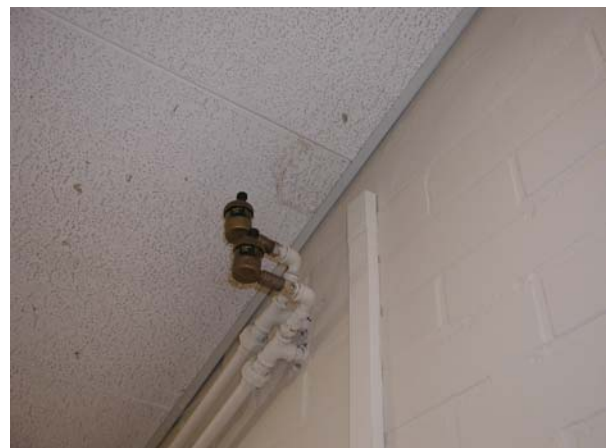
Kuva 6. Puutyöhuoneessa (tila 25) on kosteusvaurioitunut alakattolevy. Katto on vuotanut ennen vuotta 2000.
