VIRPIKUJAN PÄIVÄKOTI

LVIRS- TEKNINEN KUNTOARVIO

Kuntoarvion ajankohta: 08.11.2004
Raportin päiväys: 29.11.2004
Tilaaajan yhteyshenkilö: Pekka Wallenius, Vantaan kaupunki, (09) 83 922 372

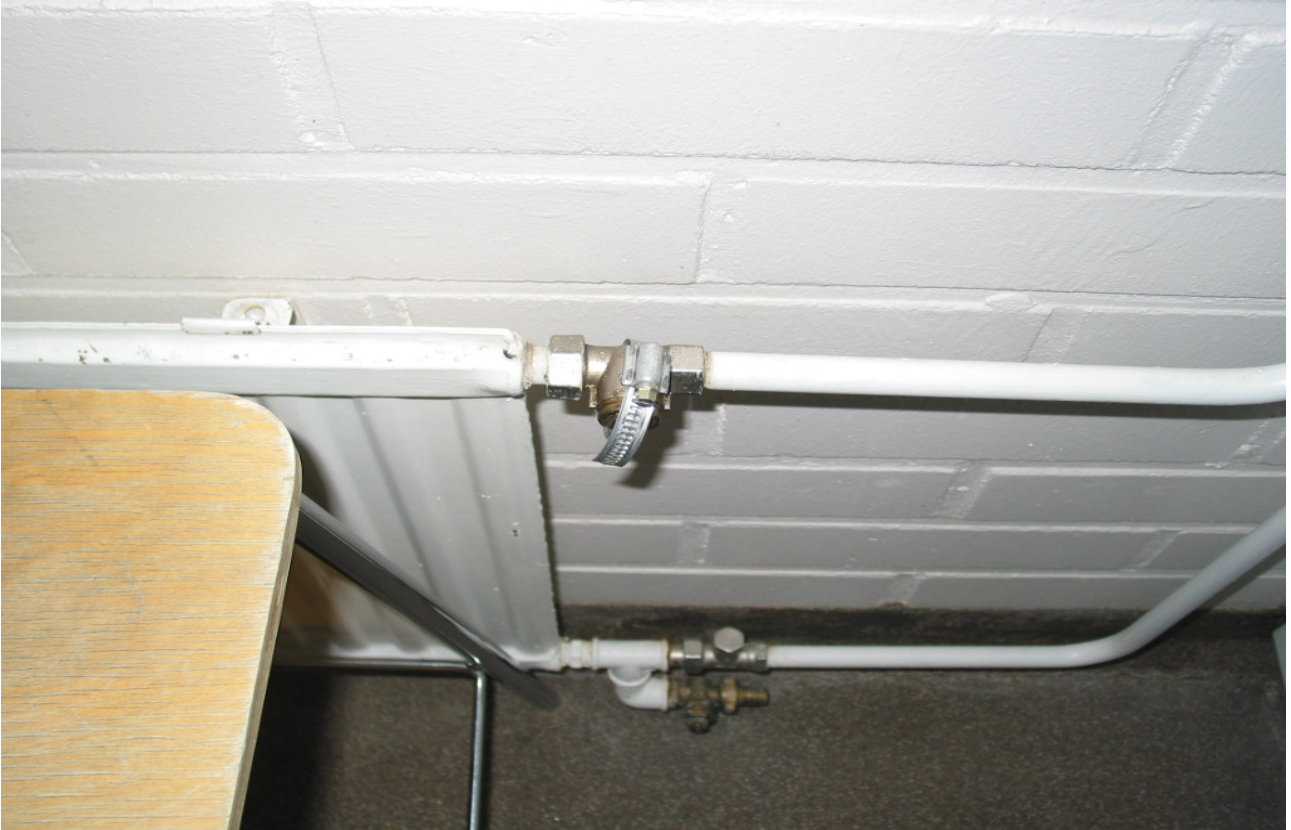
Tilojen lämmitys on toteutettu alkuperäisillä teräslevypattereilla. Patterit ovat pääosin kunnossa. Lämpöpatterit on varustettu pääosin alkuperäisillä termostaattisilla patteriventtiileillä. Patteriventtiilit ovat huonossa kunnossa (osasta termostaattinen säätöosa oli rikki / puuttui (kuva 1)). Verkoston säätöominaisuuksien kannalta patteriventtiilien uusiminen tulee suorittaa lähivuosina.

Kuva 1. Patteriventtiilit ovat huonossa kunnossa.

Patteriventtiilien ja linjasäätö- ja sulkuventtiilien uusiminen

Patteriventtiilien ja linjasäätö- ja sulkuventtiilien uusiminen tulee suorittaa vuonna 2006. Lukumääräisarvio uusittavista patteriventtiileistä on 25 kpl ja linjasäätö- / sulkuventtiileistä 14 kpl (sis. tuulikaappikojeet).

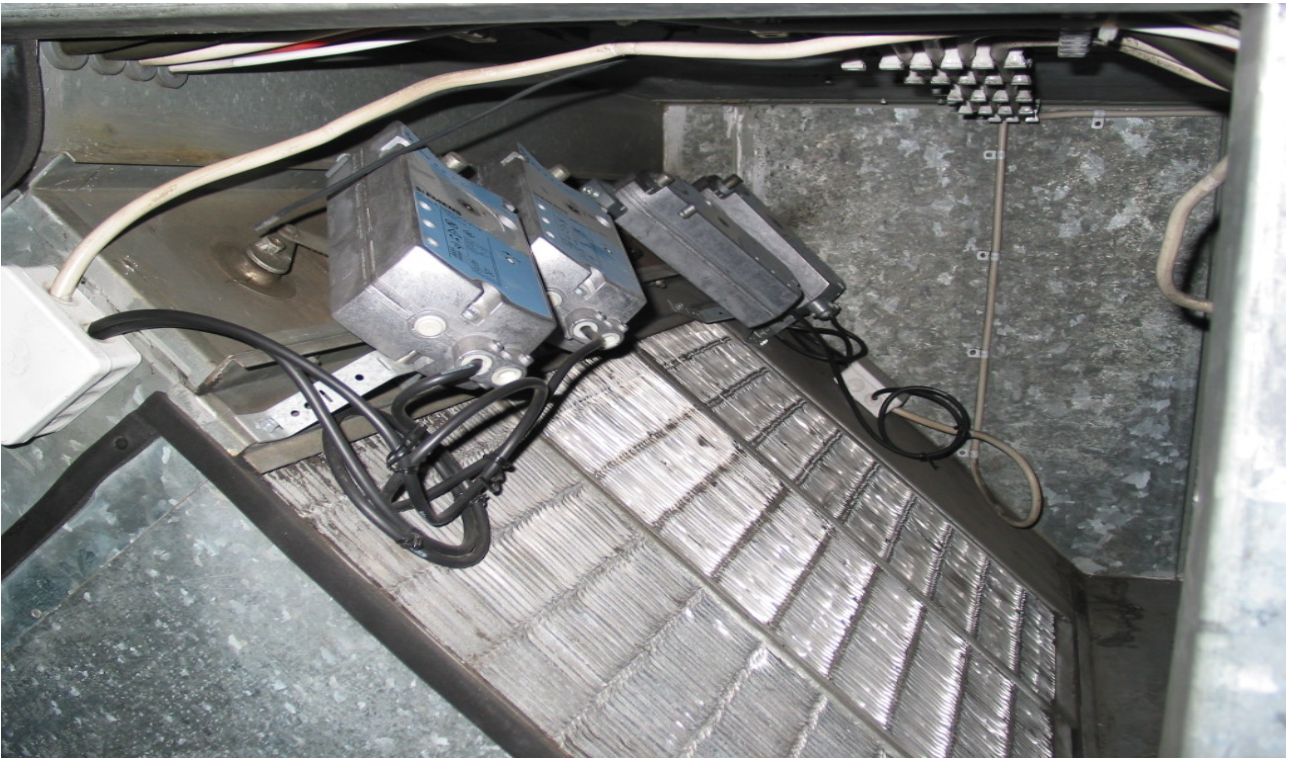
Kuva 2. IV-koneen toimimoottorit ovat uusittuja.
