Ylästön päiväkoti

28.12.2004

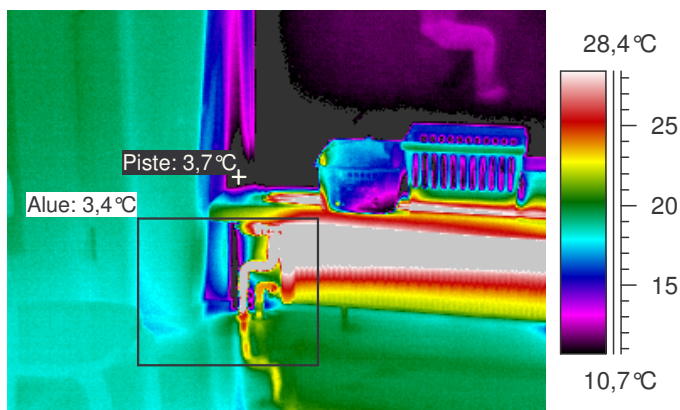
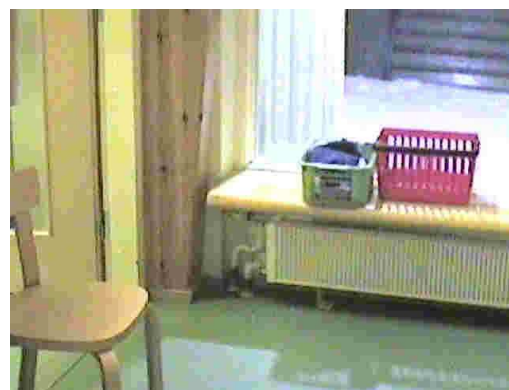
Eteinen A116

Ilmavuotoa ikkunan karmin ja rungon välistä sekä pilarin juuresta.

1

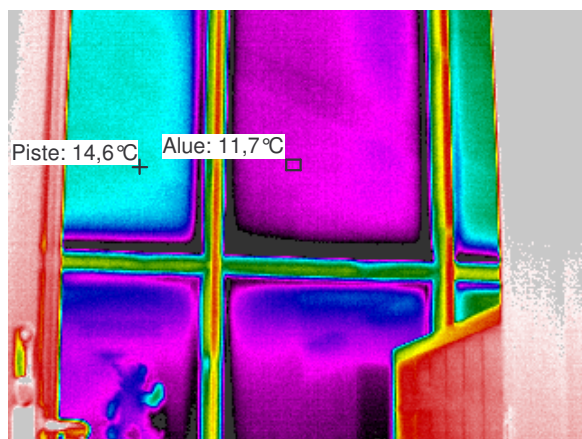
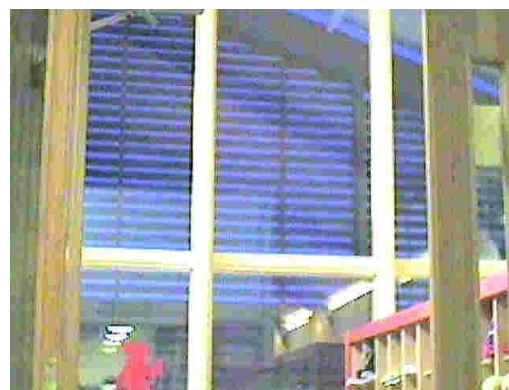
Eteinen A116

Kuvassa keskimäinen yläruutu selvästi viileämpi kuin viereiset. Kyseessä lienee jokin virhe ikkunan valmistuksessa tai asennuksessa.

2

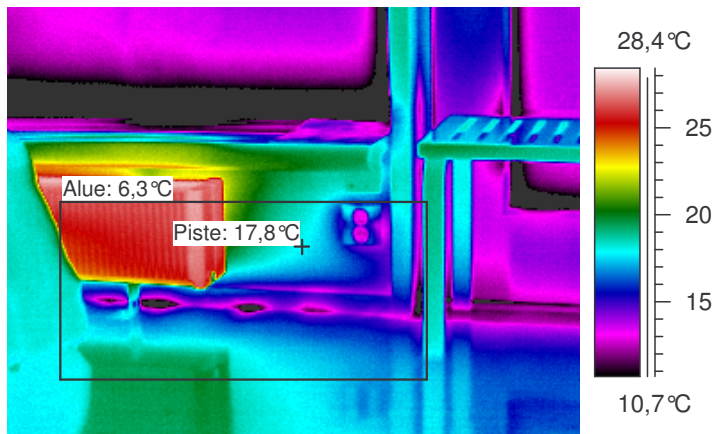
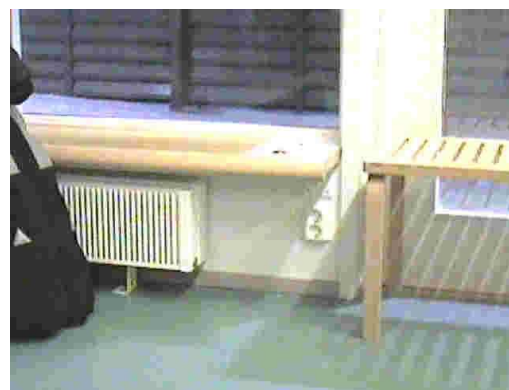
Eteinen A116

Ilmavuotoa lattianrajasta.

1

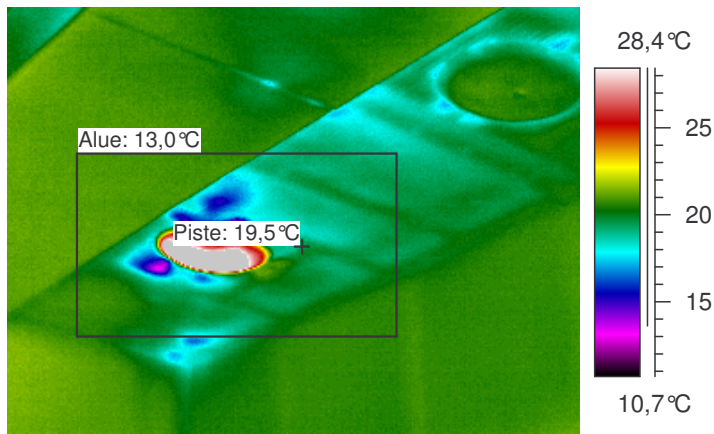
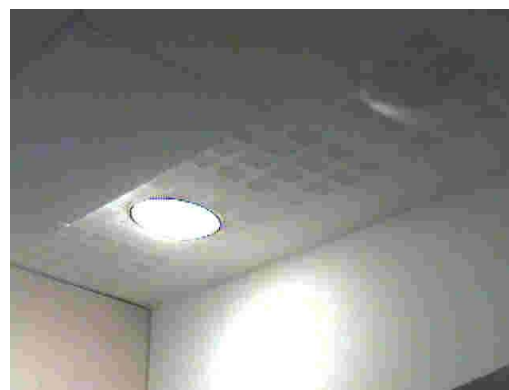
A118

Ilmavuotoa yläpohjassa, mahdollisesti sähköläpiviennissä.

2

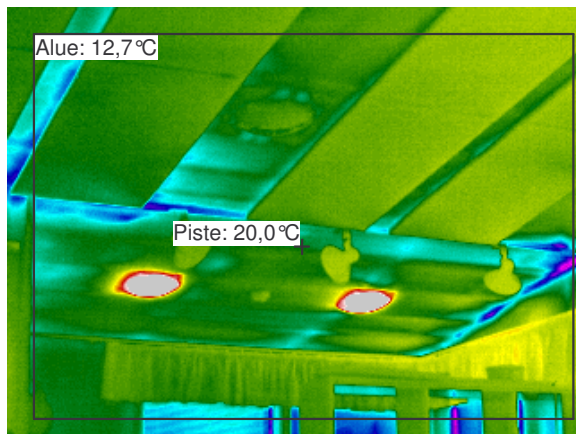
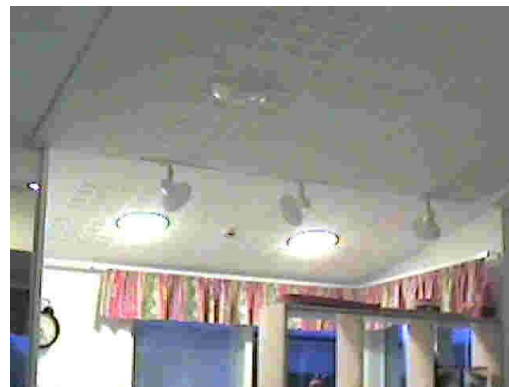
A120

Ilmavuotoa yläpohjassa.

2

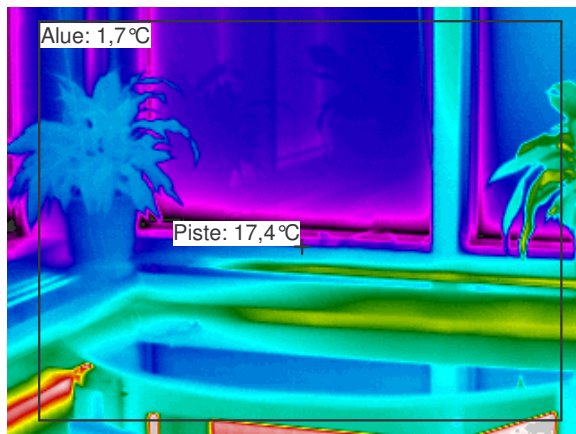
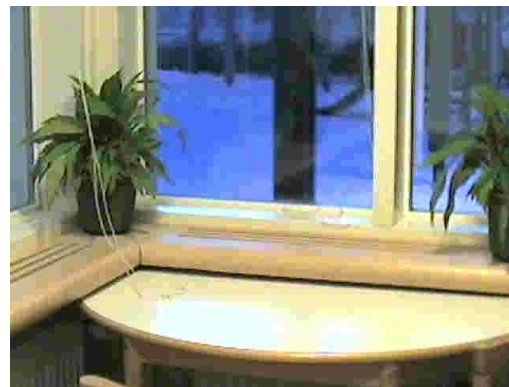
A120

Näissä pienryhmäerkkereissä on isot ikkunat 2-3 suunnassa. Ikkunat ovat aina varsin lähellä tilan käyttäjiä huoneen pienuudesta johtuen. Vaikkakin itse lasit ovat melko lämpöisiä, niin ikkunoiden lämpölasielementtien puitteet ovat todella ohuet. Näistä kylmäsilloista aiheutuu kylmiä pintalämpötiloja varsinkin ikkunoiden alareunaan johon lämmin ilma ei kulje. Varsinaisia virheitä näissä ei ole, mutta säteilyvedon tunne on hyvin mahdollista.

2

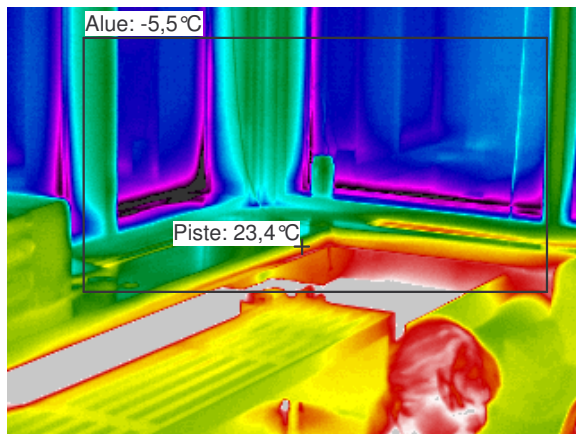
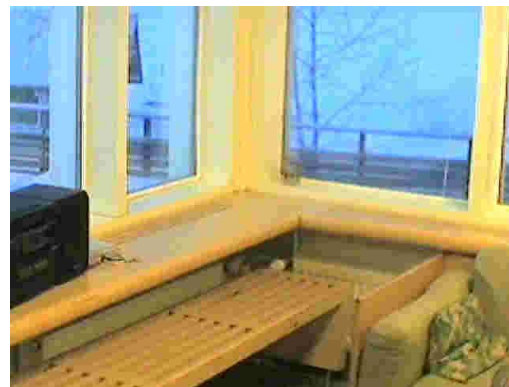
A121

Ikkunoiden pielissä rakenteellista koko rakennuksessa toistuvaa kylmäsiltaa. Lisäksi tässä on ilmavuotoa ikkunan alareunoissa.

1

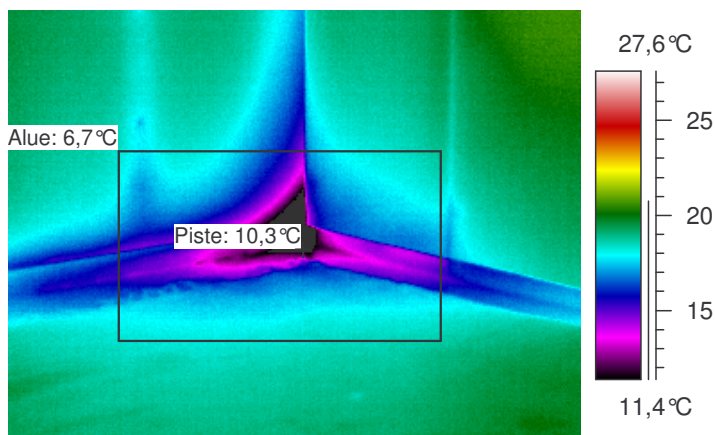
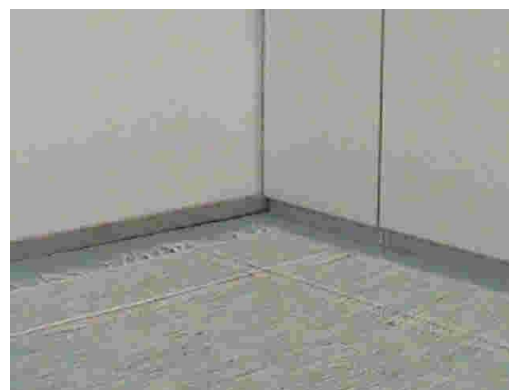
A121

Ilmavuotoa huoneen nurkassa kaapin takana.

1

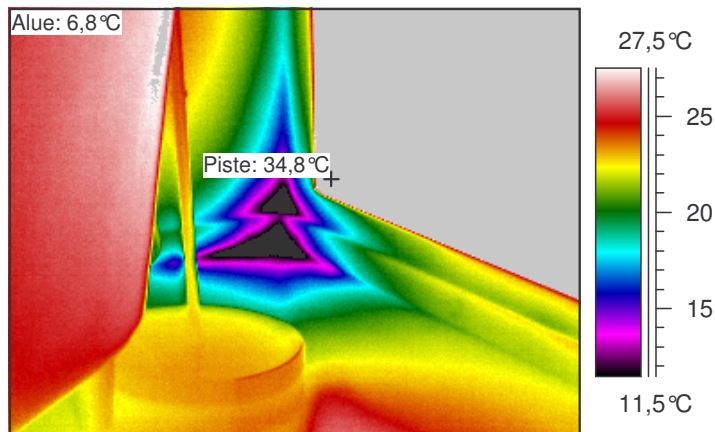
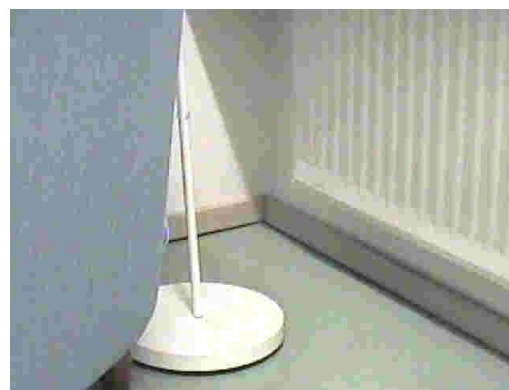
A111, kanslia

Ilmavuotoa lattianrajasta. Lattian betonilaatta on painunut alas ja näin on päässyt syntymään rako seinän ja lattian väliin. Myös ulkoseinän alajuoksupuun ja betonisokkelin välissä täytyy olla ilmarakoa.

Korjausluokkasuositus: 1

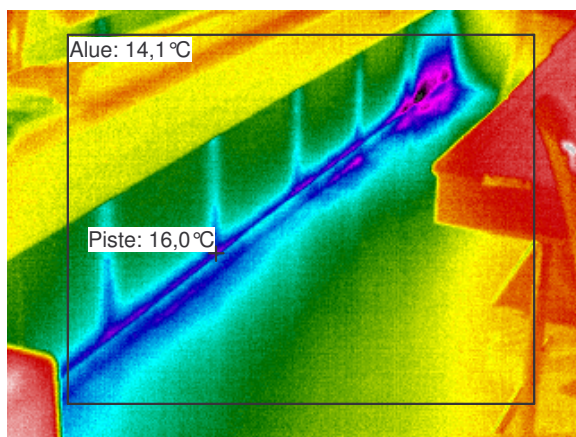
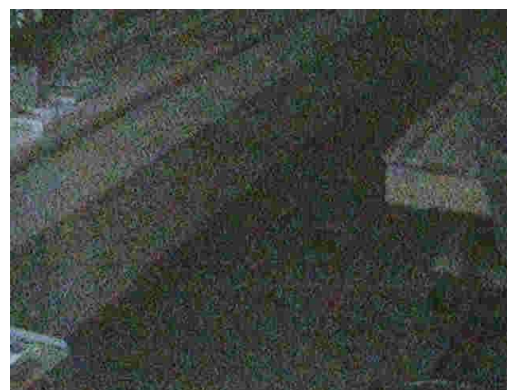
A113

Ilmavuotoa lattianrajasta.

2

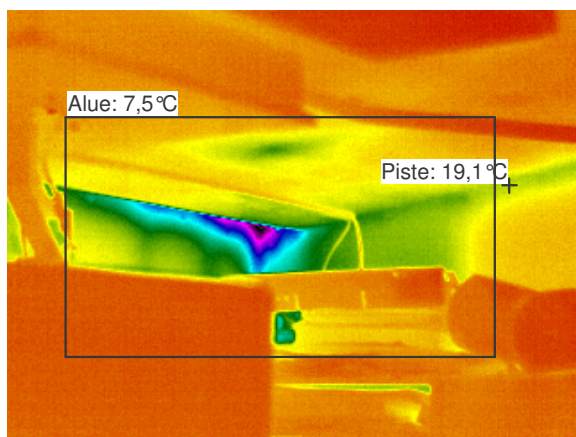
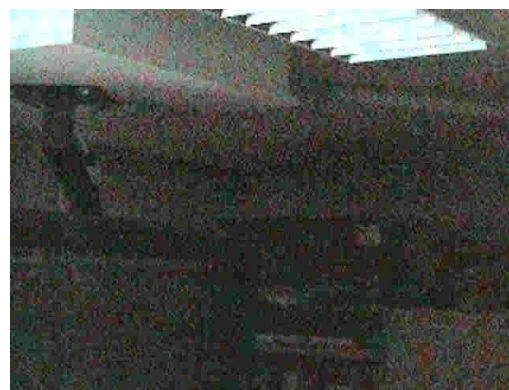
B139 luokka

Ilmavuotoa katonrajasta.

1

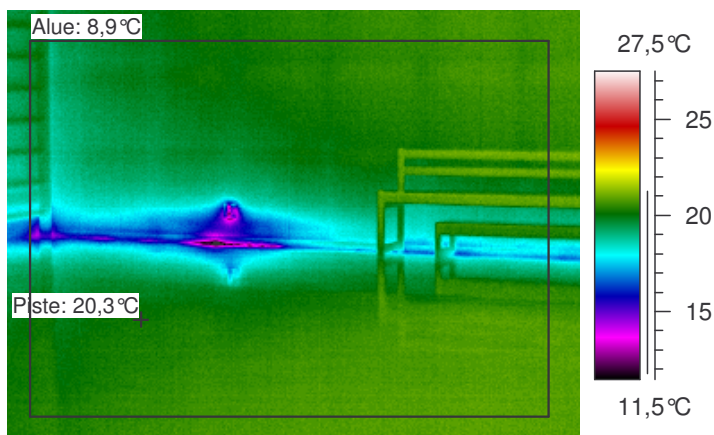
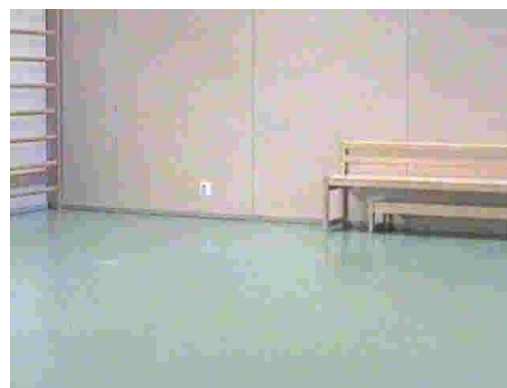
B147 Monitoimisali

Ilmavuotoa lattian ja seinän rajasta ja sähkörasiasta.

1

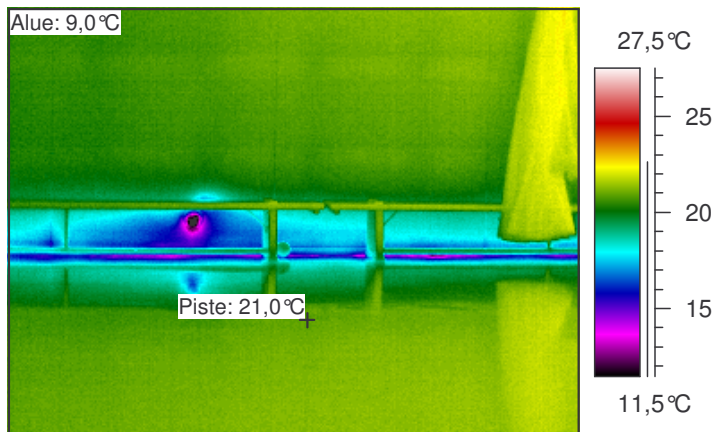
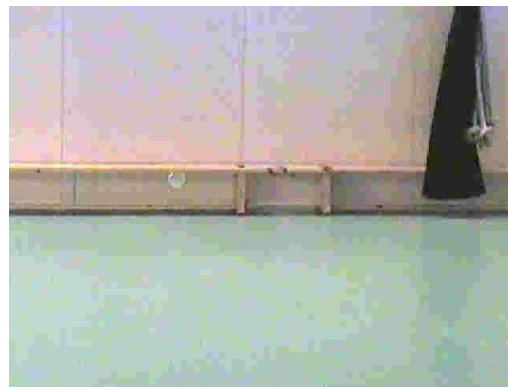
B147 Monitoimisali

Ilmavuotoa lattian rajasta ja sähkörasiasta.

1

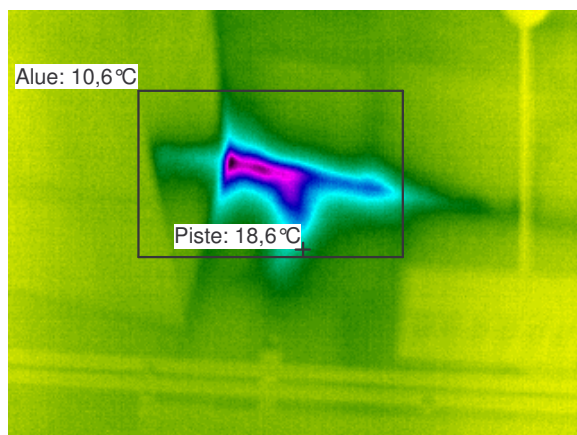
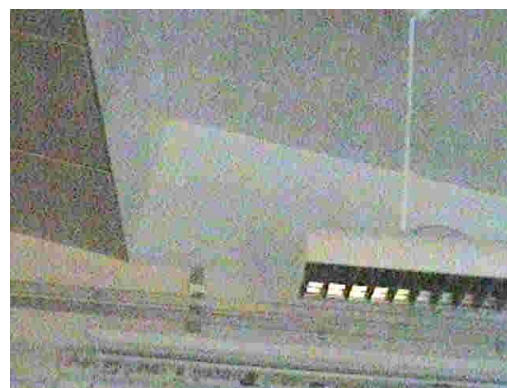
B142 Luokka

Ilmavuoto tai eristevika seinän ja yläpohjan rajassa.

2

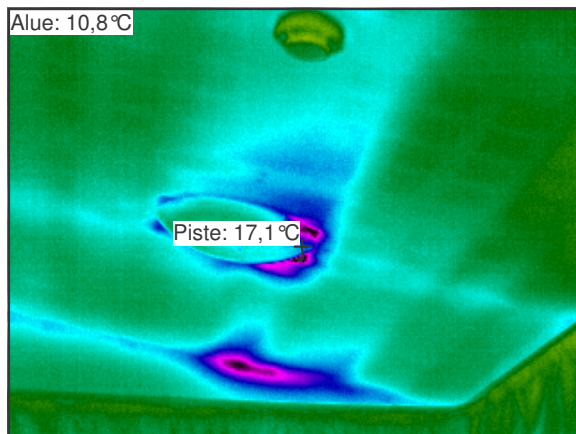
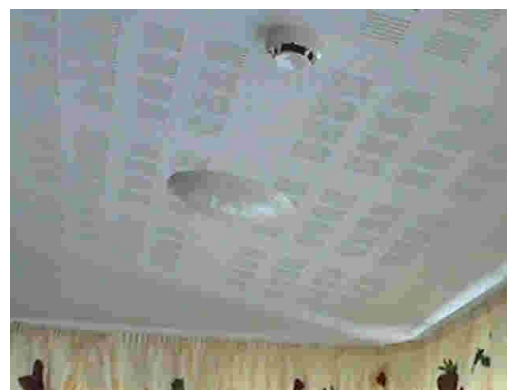
A132

Ilmavuotoa yläpohjan ja seinän rajasta sekä yläpohjan sähköläpiviennistä.

2

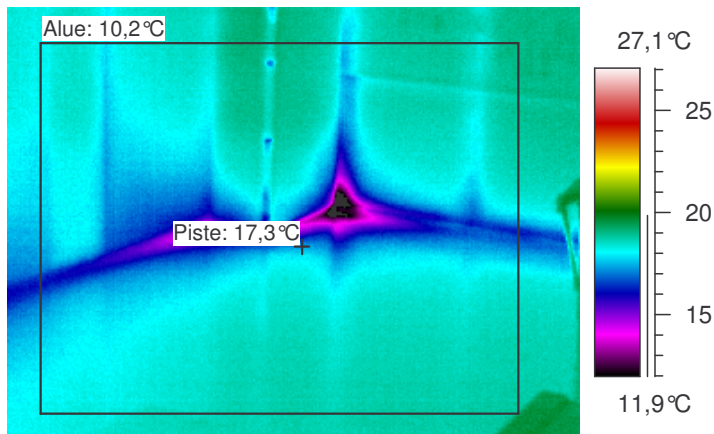
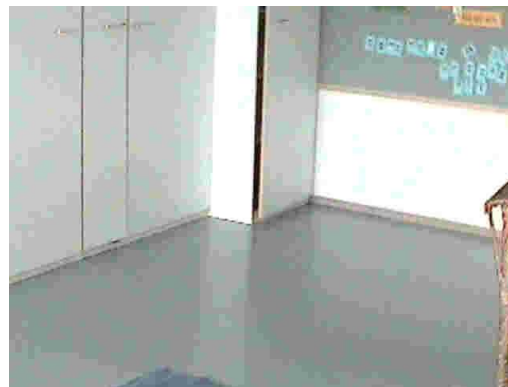
A133 Lepo- ja leikkihuone

Ilmavuotoa lattianrajasta.

1

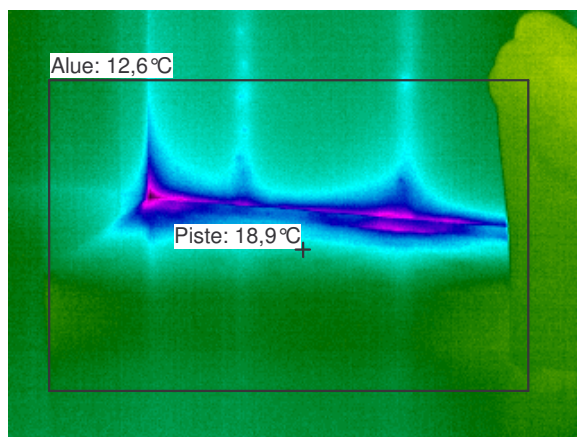
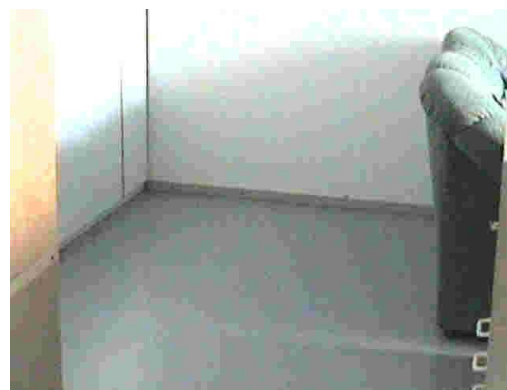
A133 Lepo- ja leikkihuone

Ilmavuotoa lattianrajasta.

2

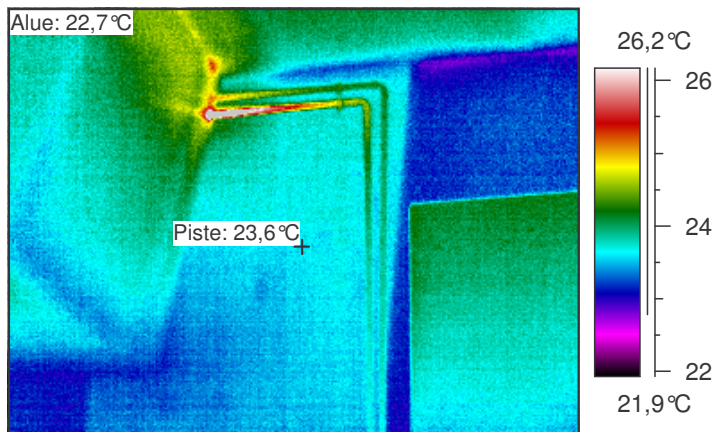
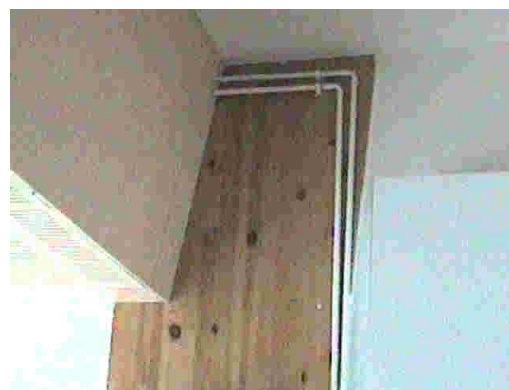
A123

Tässä ei ole havaittavissa puutteita. (pyydettiin kuvaamaan)

4
