## ► Ilmanvaihtojärjestelmien kuntotutkimus 20.12.2010

**Yrttitien päiväkoti, lisärakennus  
Aniskuja 1  
01300 Vantaa**

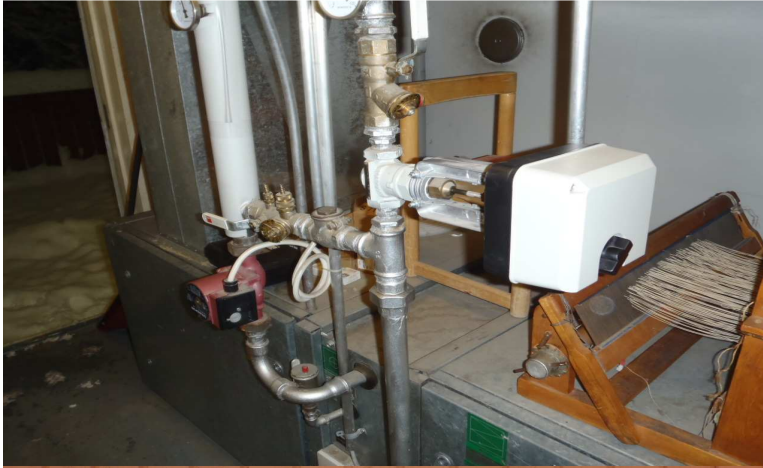
Päiväkodin lisärakennusta palvelee koneellinen tulo- ja poistoilmanvaihtojärjestelmä. Ilmanjako on toteutettu pääosin sekoittavana. Lisärakennuksen ilmastointikone on alkuperäinen Fläktin valmistama ns. pakettikone ja se sijaitsee kohteen IV- konehuoneessa (kuva 1). Puhallin on 2- nopeuksinen ja kone on varustettu sulkupellillä, suodatinyksiköllä, vesilämmityspatterilla ja puhallinyksiköllä.

Kuva 1. Yleiskuva IV- konehuoneesta.

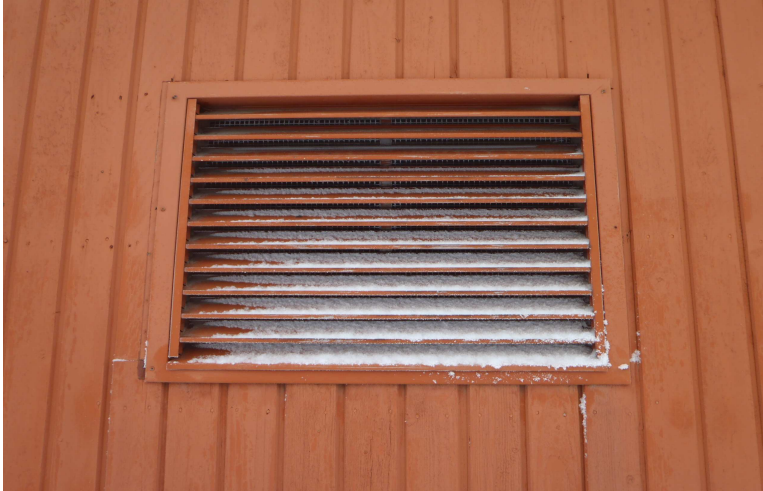
Kuva 2. Tuloilmakoneen raitisilmakammioon saattaa päästä lunta. Tuloilmasäleikön eteen tulisi harkita lumisiepparin asentamista.

Päiväkodin lisärakennuksen tuloilmakoneen ulkosäleikössä ei ole lumisiepparia, joten lunta saattaa päästä koneen kammioihin ja suodattimiin. Lumisiepparin asentamista tuloilmakoneen ulkosäleikköön tulee harkita.

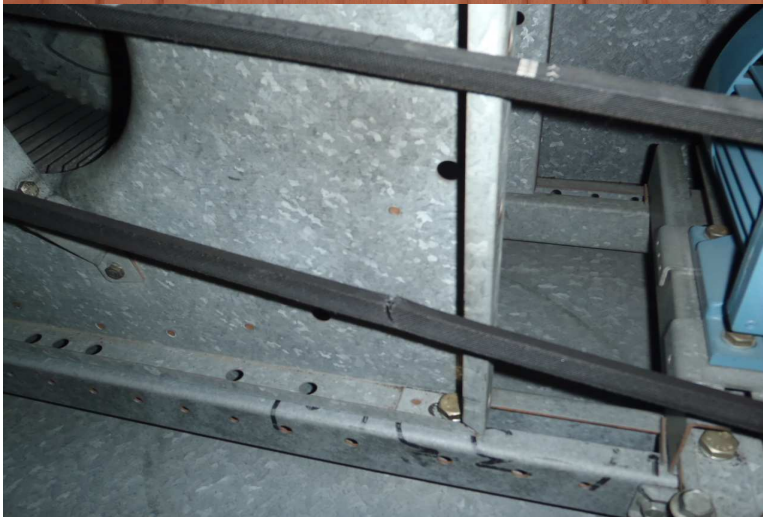
Kuva 3. Tuloilmakoneen hihna on melkein poikki. Hihna tulee uusia välittömästi.

- Tuulikaapin kiertoilmapuhaltimen korjaus.
- Tuloilmakoneen hihnan vaihto.

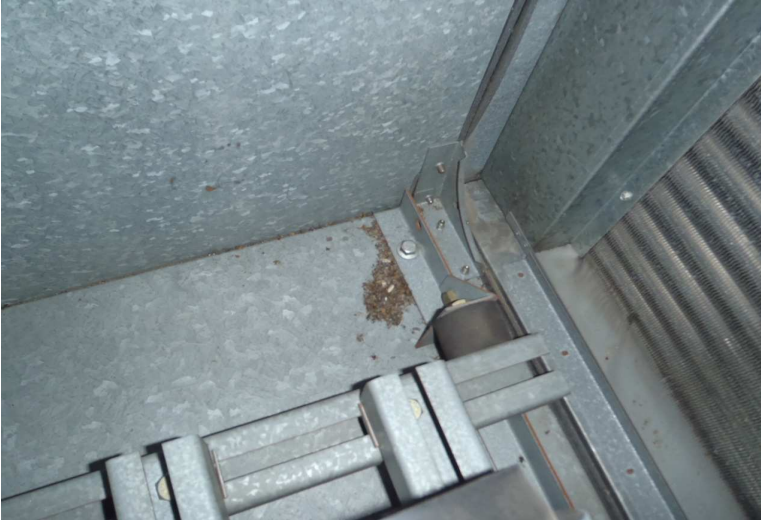
Kuva 4. Tuloilmakoneen puhallinkammiossa on hieman roskaa. Kammiot on syytä imuroida huoltojen yhteydessä.

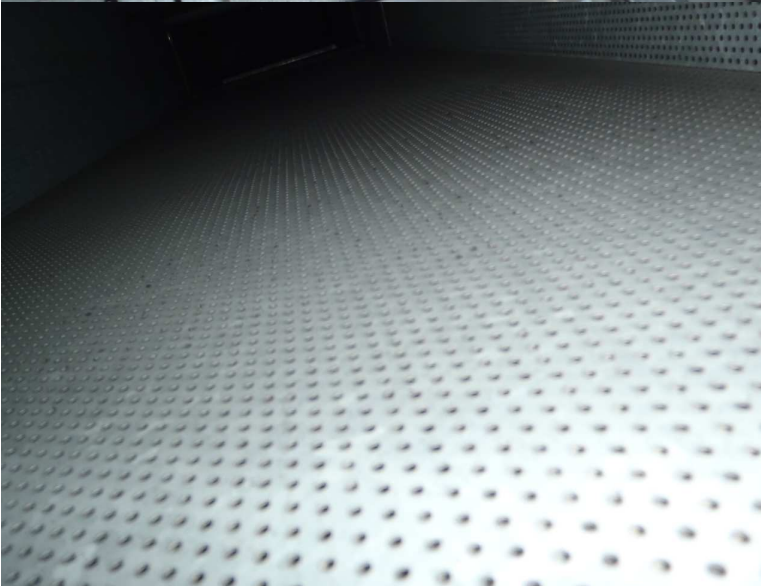
Päiväkodin lisärakennuksen ilmastointikone on tarkastusten perusteella tyydyttävässä kunnossa. Tuloilmakoneessa ei havaittuja puutteita tai vikoja, jotka vaikuttaisivat sisäilman laatuun. Ainoastaan tuloilmakoneen äänenvaimennuskammio on eristetty mineraalivillalla, joka päällystetty reikäpellillä. Kanavien liikkua paineen voimasta huoneilmaan saattaa päästä mineraalivillakuituja. Äänenvaimennuskammion villapinnat tulee suojata suodatinkankaalla ja pellittää, jotta villakuitujen mahdollinen pääsy huoneilmaan saadaan estettyä. Vaihtoehtoisesti nykyiset pinnat tulee puhdistaa ja käsitellä suoja-aineella seuraavan huollon yhteydessä. Koneet tulisi tarkastaa ja huoltaa vähintään kerran vuodessa, jotta niiden toimintakunto saadaan taattua. Huollon yhteydessä havaitut puutteet tulee korjata ja yksittäiset laitteet tulee uusia tarpeen mukaan.

Kuva 5. Tuloilmakoneen äänen­vaimennuskammio on eristetty mineraalivillalla, jonka päällä on reikäpelti. Kanavien liikkussa paineen voimasta huoneilmaan saattaa päästä mineraalivillakuituja. Kammion villapinnat tulee suojata suodatinkankaalla ja pellittää, jotta villakuitujen mahdollinen pääsy huoneilmaan saadaan estettyä. Vaihtoehtoisesti nykyiset pinnat tulee puhdistaa ja käsitellä suoja-aineella.

- Henkilökunnan ohjeistaminen lattiakaivojen tarkastuksesta ja veden lisäyksestä kaihoin joita ei käytetä.
- Suosittelemme katoissa olevien akustolevyjen uusimista tai käsittelemistä suoja-aineella.
- Tuloilmakoneen äänenvaimentimen villapinnat tulee suojata suodatinkankaalla ja pelittää, jotta villakuitujen mahdollinen pääsy huoneilmaan saadaan estettyä. Vaihtoehtoisesti nykyiset pinnat tulee puhdistaa ja käsitellä suoja-aineella.
- Tuloilmakanavien puhdistus ja ilmamäärien tasapainotus äänenvaimentimen korjauksen jälkeen.
- Ilmanvaihtokoneiden huolto (sis. lumisiepparin asennuksen).
- Lisärakennuksen sisäilman tunkkaisuutta voidaan hieman parantaa käynnistämällä ilmanvaihtokone ½ teholla esim. kello 03:00 ja 1/1 teholla kello 05:00. Lisäksi suosittelemme ohjeistamaan henkilökuntaa kaatamaan vettä viikoittain lattiakaivoihin joita ei normaalisti käytetä.

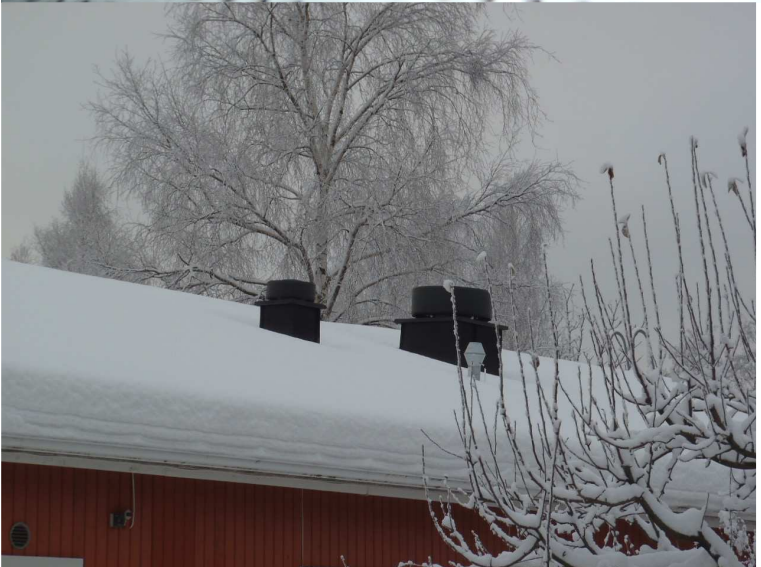
Päiväkodin lisärakennuksen vesikatolla on huippuimureita, jotka palvelevat keittiötä ja koko lisärakennusta (kuva 6). Huippuimurit ovat alkuperäisiä Fläktin valmistamia laitteita, jotka on puhdistettu kanavapuhdistuksen yhteydessä. Huippuimurien huoltojen yhteydessä on niissä havaitut puutteet syytä korjata. Huippuimurit tulee tarkastaa ja huoltaa säännöllisesti vuosittain. Samassa yhteydessä koneiden ohjaukset tulee tarkastaa.

Kuva 6. Lisärakennuksen vesikatolla on keittiötä ja muita tiloja palvelevat huippuimurit. Huippuimurit ovat alkuperäisiä Fläktin valmistamia puhaltimia.

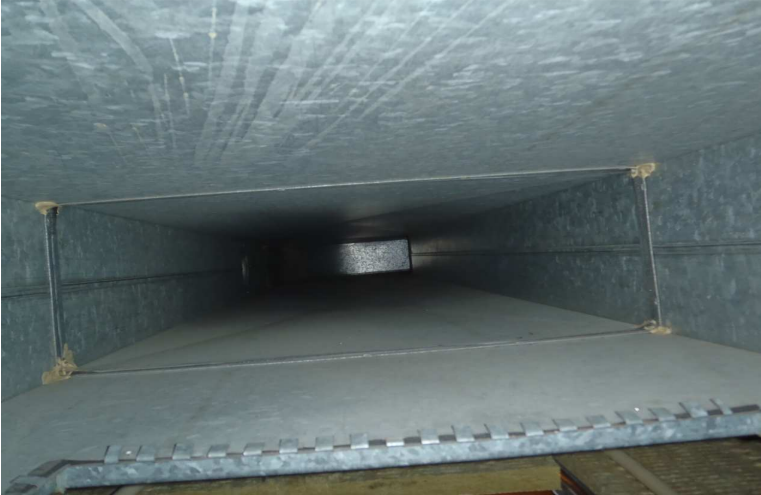
Kuva 7. Yleiskuva tuloilmakanavasta. Kanavat on puhdistettu vuonna 2010.

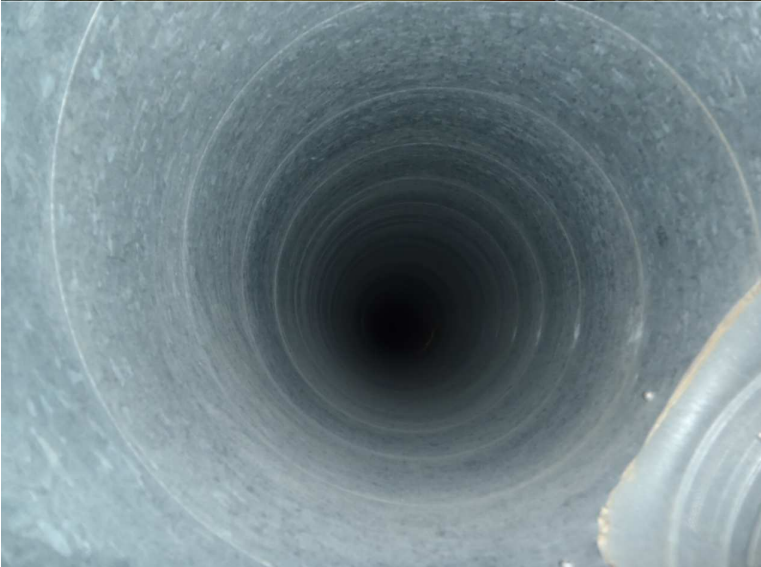
Kuva 8. Yleiskuva poistoilmakanavasta. Kanavat on puhdistettu vuonna 2010.

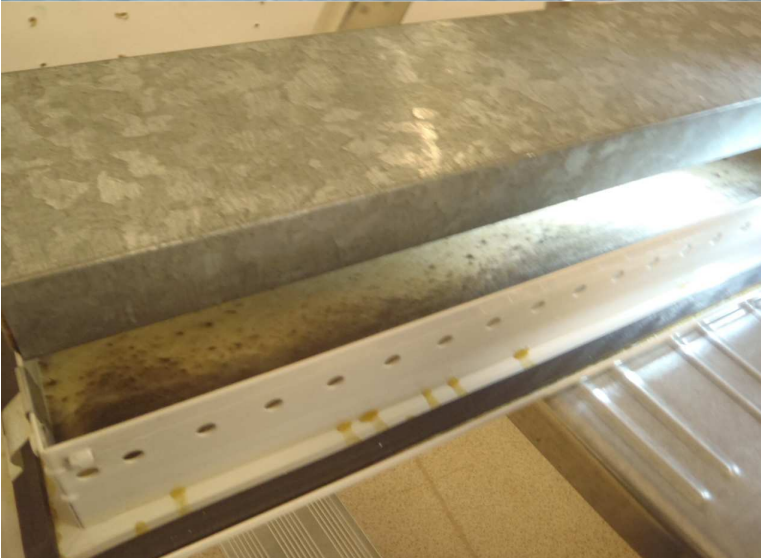
Tuloilmaelimet ovat huonetiloissa ns. ritiläsäleikköjä, joilla on mahdollista muokata heittokuvioita. Säleiköt on varustettu tasauslaatikoin. Tuloilman ritiläsäleiköt ovat päällystetty mineraalivillalla (kuva 9). Tuloilman virtaus saattaa irrottaa mineraalivillakuituja säleikoistä. Tuloilmaelimien ritiläsäleiköiden villapinnat suosittelimme puhdistamaan ja käsittelemään suoja-aineella.

Kuva 9. Tuloilman ritiläsäleiköt ovat päällystetty mineraalivillalla. Tuloilman virtaus saattaa irrottaa mineraalivillakuituja säleiköistä. Tuloilmaelimiin villapinnat suosittelemme puhdistamaan ja käsittelemään suoja-aineella.

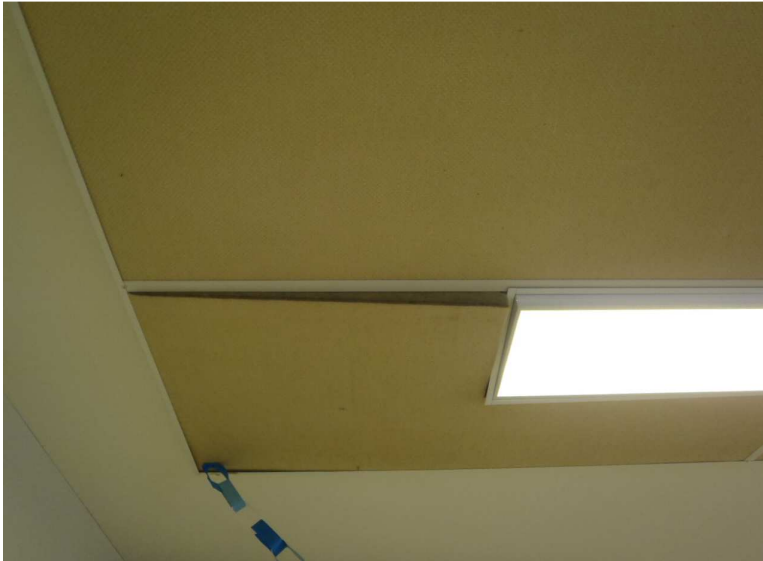
Päiväkodin lisärakennuksen katoissa on akustolevyjä, jotka ovat osittain rikkoontuneet. Levyjen saumoista ja niiden rikkoutuessa huonetiloihin saattaa päästä vuorivillakuituja (kuva 10). Suosittelemme katoissa olevien akustolevyjen uusimista tai käsittelemistä suoja-aineella lähivuosien aikana.

Kuva 10. Lisärakennuksen ka-toissa on akustolevyjä, jotka ovat osittain rikkoontuneet. Levyjen saumoista ja niiden rikkoutuessa huonetiloihin saattaa päästä vuorivillakuituja. Suosittelemme ka-toissa olevien akustolevyjen uusimista tai käsittelemistä suoja-aineella lähivuosien aikana.

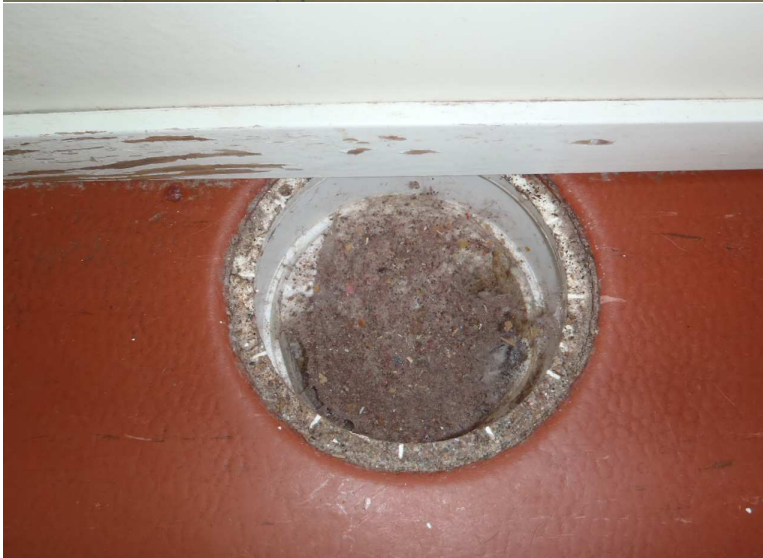
Henkilökunnan kertoman mukaan aamulla lisärakennuksen ilma on melko tunkea ja raskasta. Kenttäkierroksella havaittiin monta lattiakaivoa, jotka olivat tyhjiä ja joista saattaa päästä viemärihajuja tiloihin, kun ilmastointikone lähtee käymään (kuva 11). Suosittelemme ohjeistamaan henkilökuntaa kaatamaan vettä viikoittain lattiakaivoihin joita ei käytetä normaalisti.

Kuva 11. Kenttäkierroksella havaittiin monta lattiakaivoa, jotka olivat tyhjiä ja joista saattaa päästä viemärihajua tiloihin, kun ilmastointikone lähtee käymään.

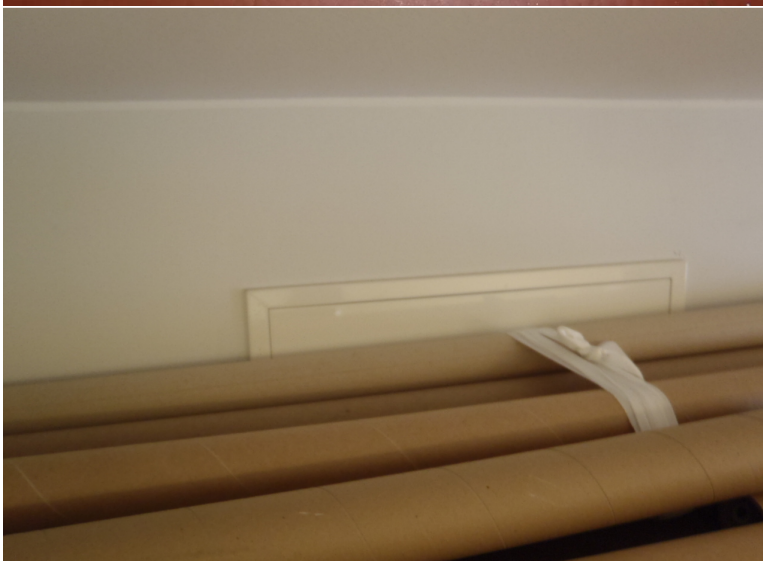
Kuva 12. Ruokailuhuoneessa on tuloilmaventtiin edessä pahvi-putkia. Henkilökuntaa tulisi ohjeistaa, ettei ilmanvaihtoventtiileitä saisi tukkia.
