Lämpökuvat

Työnumero	21
-----------	----

13.2.2006

Yrtttien päiväkodin lisärakennus

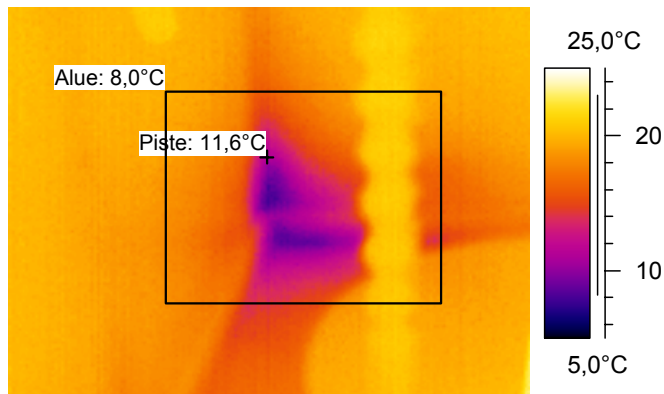
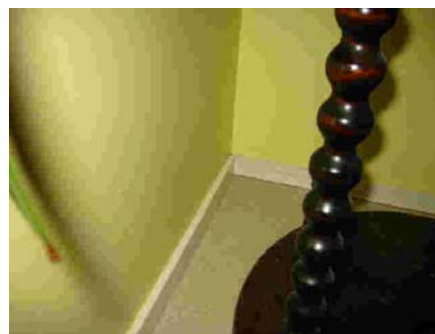
Kuvauspaikka: Terveystoimittajan huone

Mittauspiste 1	11,6°C
Mittausalue min	8,0°C
Mittausalue max	21,5°C

Laskettu lämpötilaindeksi mitatusta alueen minimilämpötilasta	46
---	----

Laskettu lämpötilaindeksi mitatusta pistelämpötilasta	60
---	----

Kommentit: Nurkassa ilmavuoto. Huom! Lämpökuvassa lämpötilan alaraja poikkeava!

Korjausluokkasuositus: 1. Nurkka-alueen tiivistys.

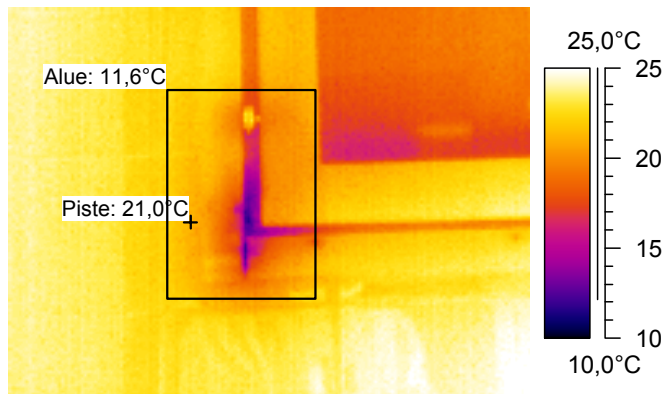
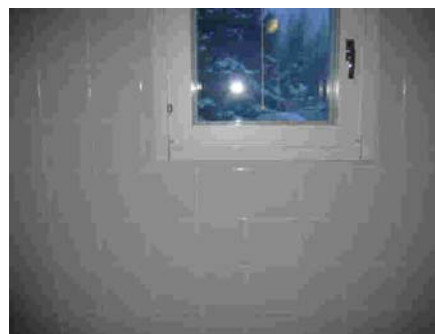
Kuvauspaikka: Suihkutila

Laskettu lämpötilaindeksi mitatusta alueen minimilämpötilasta	64
--	-----------

Laskettu lämpötilaindeksi mitatusta pistelämpötilasta	103
--	------------

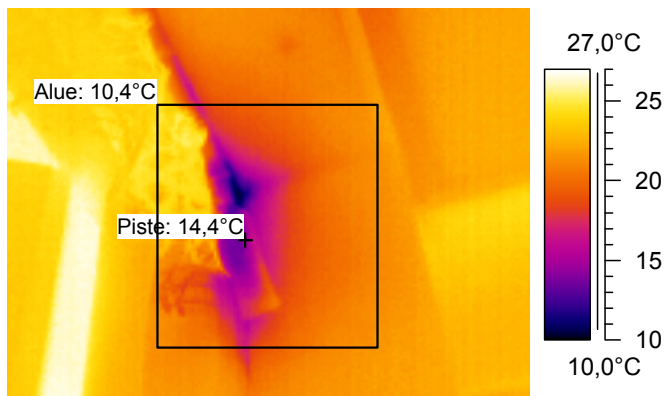
Kuvauspaikka: Eteinen

Kommentit: Samassa väliseinässä (ks. edellinen kuva) ovenkarmissa halkeama jossa ilmavuoto.

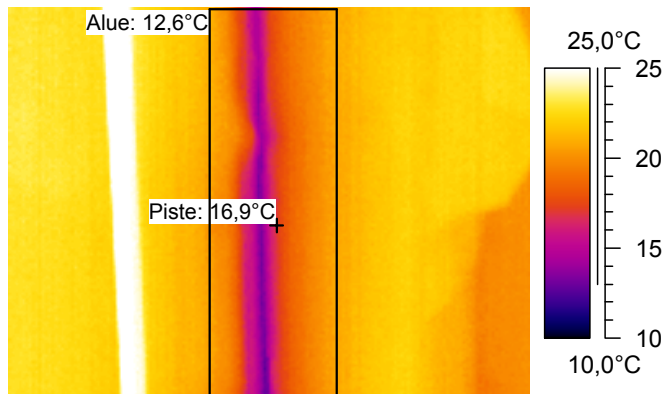
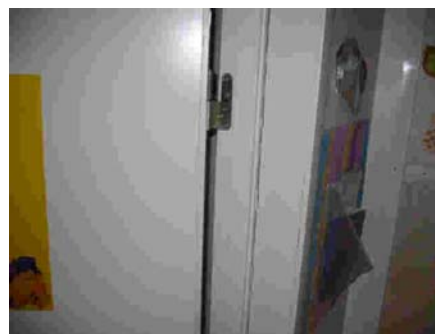
Kuvauspaikka: Ryhmähuone 1

Kommentit: Oven karmin halkeama jatkuu koko karmin läpi, kuten myös ilmavuoto.

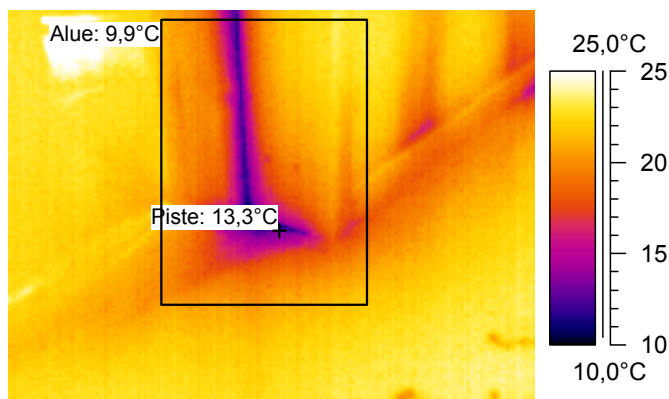
Kuvauspaikka: Pienryhmähuone 1

Kommentit: Samassa väliseinässä (ks. edellinen kuva) ovenkarmissa halkeama jossa ilmavuoto.
