KOSTEUSVAURIOKARTOITUS JA PINTAKOSTEUSMITTAUKSET

Simonmetsän erityispäiväkoti

Raatetie 25
01350 VANTAA

ASB-YHTIÖT,
ASB-Consult Oy Ab, Helsinki

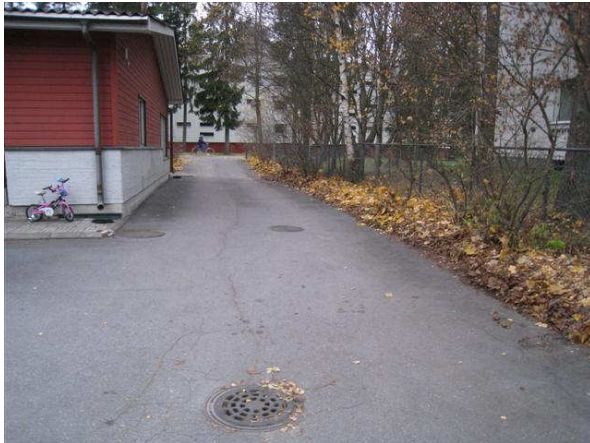
Kuva 1 Huoltopihan asfalttien pintakallistukset ovat riittävät. Sadevedet on ohjattu kallistuksin sadevesikaivoihin.

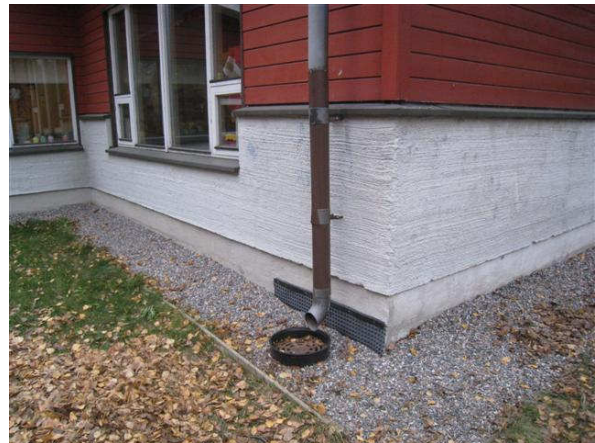
Ulkoseinissä on todennäköisesti n. 200 mm villaeriste ja höyrynsulkumuovi. Sisäpuoli-
sena materiaalina on kipsilevyä, joka seinien alaosilla on paikoin verhoiltu puupaneelilla.
Ulkoseinät vaikuttavat lähtevän sokkelin yläpinnan tasolta. Ulkopinnoissa on vaa-
kasuuntainen hienosahattu puupaneeli ja alaosilla on n. 100 cm korkuinen laastipintai-
nen tiili-/ harkkoverhous, jonka pinta on harjattu (**kuva 2**). Väliseinät ovat puurunkoisia
levyseiniä.

Kuva 2 Rännivedet on johdettu kaivoihin ja viemäroity. Sokkelivierellä on sepeli, mutta sokkelin kosteussuojaa ei havaittu.

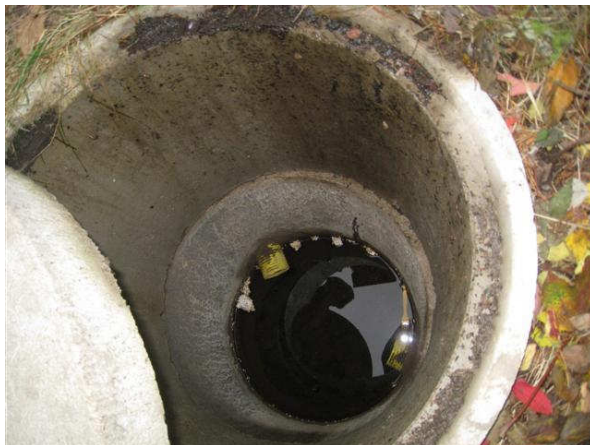
Kuva 3 Salaojan tarkastuskaivo tilan 14 kullalla. Vesipintaan maanpinnasta n. 1.2 metriä

Salaojien kunto ja toimivuus tarkastetaan tarkastamalla kaivot, sekä tekemällä huuhtelukoe. Mikäli ongelmia ilmenee, varaudutaan salaojat korjaamaan osittain tai kokonaan jolloin samalla tehdään sokkelin kosteussuojaus, sekä uusitaan sokkelivierien pintarakenteet.

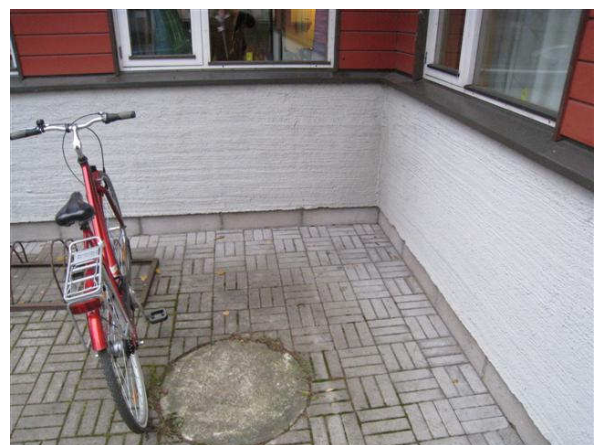
Kuva 4 Tarkastuskaivo huoltopihalla tilan 51 vierellä. Betonikiveykset ovat kuluneet.

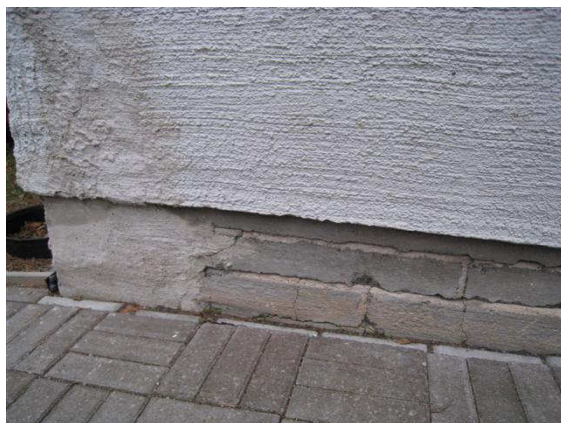
Kuva 5 Vaurioitunut sokkelipinta keittiön 45 kohdalla, korjausjälkiä sokkelissa ja seinässä.

Sokkelin ja ulkoseinien kiviaineisen alaosan vauriokohdat korjataan, mutta ensin selvitetään vaurioiden syy. Perustusten painuminen/ routiminen ja lämpöliikkeet vaikuttavat epätodennäköiseltä vauriosyyiltä. Todennäköisesti sokkelin vauriot johtuvat pääosin pakkasrapautumisesta. Ulkoseinien alaosien muurausten halkeilu johtunee puutteellisesta raudoituksesta, muurauksen vääränlaisesta tuennasta puurunkoon ja/ tai puurungon/ tuulisuojailevyn kosteusliikkumisesta. Kivirakenteen taustan tuuletus on puutteellinen, mikä voi lisätä esim. puurungon liikkumista. Syyt ja vauriot korjataan, lisäksi korjataan vialliset pellitykset.

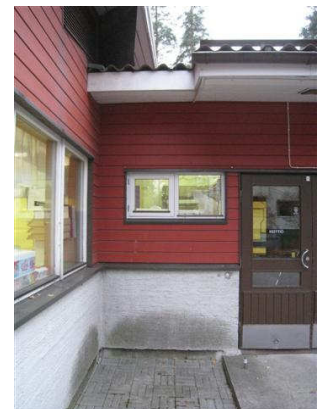
Rakennus on rakennettu tasaiseen maastoon. Pihalla on nurmialuetta ja leikkialueella
hiekkapinnat, kulkutiet ovat asfalttia. Henkilökunnan mukaan piharemonttia on tehty n.
3–4 vuotta sitten, jolloin on tehty kattosadevesien viemärointi. Rakennuksen vierellä
on nurmi- ja istutusalueiden kohdalla 0,5 metrin levyinen sepelikaista, lisäksi on asfalt-
tia ja betonikiveystä (**kuvat 1-7**). Kattosadevedet on johdettu muovisiin rännikaivoihin,
joissa on valurautarilit (**kuva 2**). Kaivojen kunto vaikutti hyvältä, mutta osaan oli ri-
poteltu sepeliä. Rakennuksen asfalttialueilla on sadevesikaivoja (**kuva 1**). Asfaltteja on
osin uusittu. Pintakallistukset ovat asfalttialueilla pääosin hyvät, paikoin rakennuksen
vierellä olevat nurmialueet ovat tasaiset. Keittiön sisäänkäyntioven vieressä vesikaton
räystäältä puuttuu ränni, joten sadevesi valuu asfaltille kastellen sokkelia ja ulkoseinää
(**kuva 6**).

Kuva 6 Kattovesi kastelee sokkeliä ja seinää, koska ränniä ei ole keittiön kulmalla.

Vesikatolla tehdään pienkorjauksia ja yläpohjaontelo tarkastetaan. Keittiön tuulikaapin räystäälle lisätään heti räystäskouru ja vesikatolla korjataan tuuletusviemärin läpivienni ja harjakourujen liittymäjiiri tiiviiksi. Yläpohjaontelo, eristeet, läpiviennit yms. ja aluskatteen kunto tarkastetaan esim. tekemällä muutama tarkastusluukku eri kattoalueille, sekä tarkastamalla harjalta katelevyjen alustat. Tämän perusteella määritetään vesikatteen uusimisaikataulu tai välitön korjaustarve. **Ikänsä perusteella vesikate varaudutaan uusimaan aluskatteineen ja varusteineen lähivuosina.** Ullakolle tehdään samalla tarvittavat kulkureitit, kulkusillat ja valaistus.

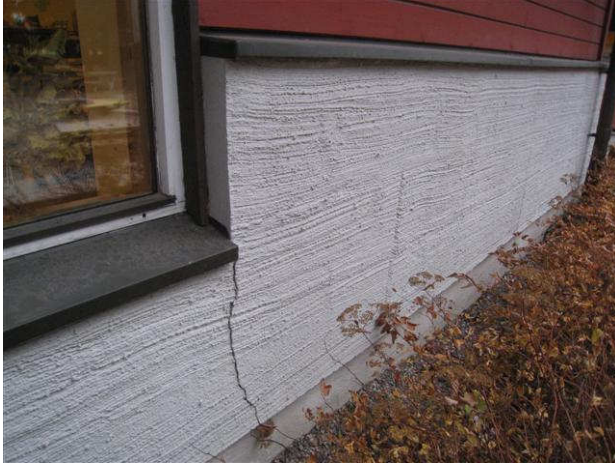
Ulkoseinien alaosien laastipintaisten harkkoverhousien osalla todettiin useita pystysuuntaisia tai jyrkästi vinoja halkeamia eri puolilla julkisivuja. Halkeamat sijoittuvat lähelle kulmia ja niille kohdin, jossa ikkunan kohdalla muuraus on madallettu korkeiden ikkunoiden takia (**kuva 7**). Osa halkeamista on jo paikattu, mutta ei saatu käsitystä, onko niitä tullut lisää (**kuva 8**). Ulkoseinien muurausten alaosalla ei ole tuuletusreittiä mahdolliseen tuuletusväliin. Muurausten raudoituksista ja tuennoista runkoon ei saatu havaintoa. Muurausten päällä olevat pellitykset ovat hyvin loivia/ tasaiset ja paikoin ilki-vallan takia väännetty kallistumaan kohti seinää. Lisäksi on joitain pellitysten kolhuja ja epätiiviyttä peltiliittymiä. Lämmönjakohuoneen ovikynnyksen vesipelti on lyhyt, joten siitä pääsee vettä rakenteisiin.

Kuva 7 Ylöspäin levenevä halkeama ulkoseinän kiviverhouksessa.

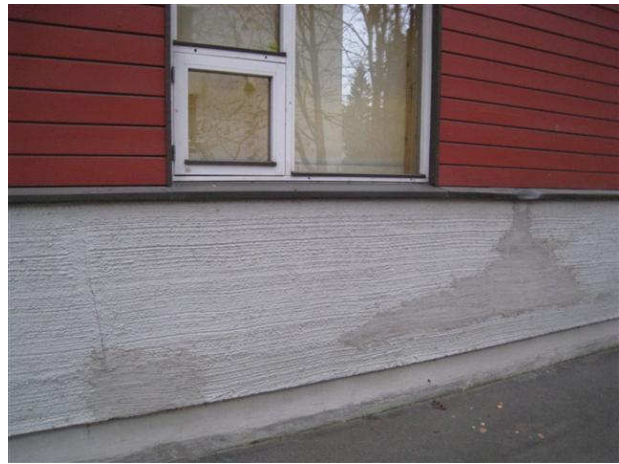
Ikkunat ovat pääosin puurakenteisia kiinteitä 3-kertaisia umpiolasi-ikkunoita. Osa on ulospäin avautuvia tuuletusikkunoita, joiden käyntiväleissä on puutteita ja vikoja. Ulkopinnat on maalattu ja sisäpinnat lakattu. Monitoimihallin 40 yläpohjassa on muutama kattoikkuna, jotka vaikuttivat uusituilta. **Puuikkunoiden ulkopinnoilla alaumat ovat kuluneet ja niissä on vesijälkiä ja halkeilua (kuvat 8, 9, 12).**

Kuva 8 Korjattuja ulkoseinämuurauksia. Tuuletusikkunoiden käyntivälit tarkistettava. Vesipellissä lommoja, kallistus puuttuu

Ikkunoiden ja ulko-ovien ulkopinnat kunnostetaan. Pinnat huoltomaalataan ja tarkistetaan käynti ja tiiveys sekä huolletaan salvat ja lukot. Samalla maalataan pielilaudat.

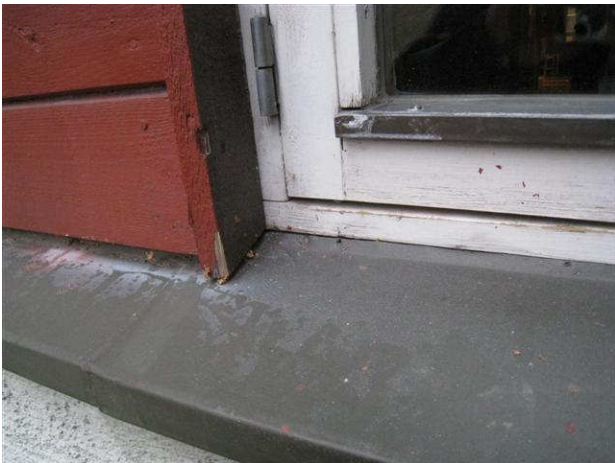
Kuva 9 Ikkunanpielilauta vasten vesipeltiä.

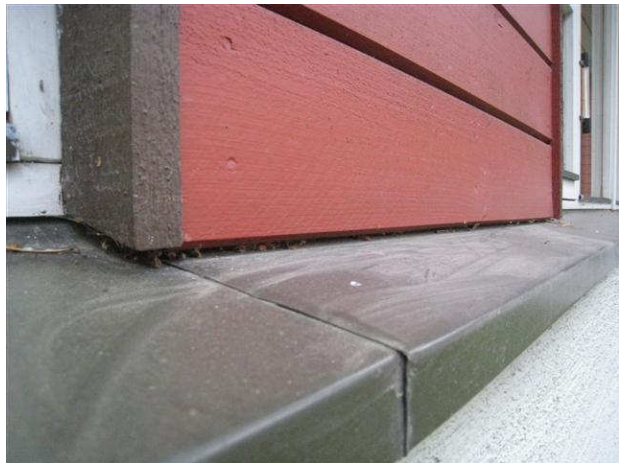
Ulkoseinien ulkopintojen puuverhoukset ovat pääosin hyväkuntoiset. Maalipinnat ovat vielä hyväkuntoiset ja laudat ehjiä. Puuverhousien alla on tuuletusväli, mutta sinne ei ole toimivaa reittiä muurattujen ulkoseinäverhoilujen vesipeltien yläpuolelta ja verhouks-laumat ovat paikoin vasten peltejä (**kuva 10**).

Kuva 10 Ulkoseinämuurauksen ja puuverhouksen väliset vesipellit ovat hyvin loivat. Puu on vasten vesipeltiä ja ilmareitti puuttuu.

Puisen ulkoseinäverhouksen viat korjataan. Alareunasta ei ole tuuletusreittiä ilmarakoon, joten se järjestetään. Tämä voi vaatinee kivirakenteen päällä olevien vesipellitusten uusimista, jolloin samalla pellitykset asennetaan riittävään kaltevuuteen. Ikkunapielien pielilaudat asennetaan tiiviisti, irrotetaan alapäistään väh. 10 mm irti vesipelistä. Yläpielen pellitykset uusitaan riittävän pitkiksi korjaten samalla tuuletusreitit. Ikkunoiden vesipeltien liittymät tarkistetaan ja varmistetaan tuuletusreittien toimivuus. Sisäänkäyntien aidat uusitaan ja pilarien päät ja pilarikengät kunnostetaan.

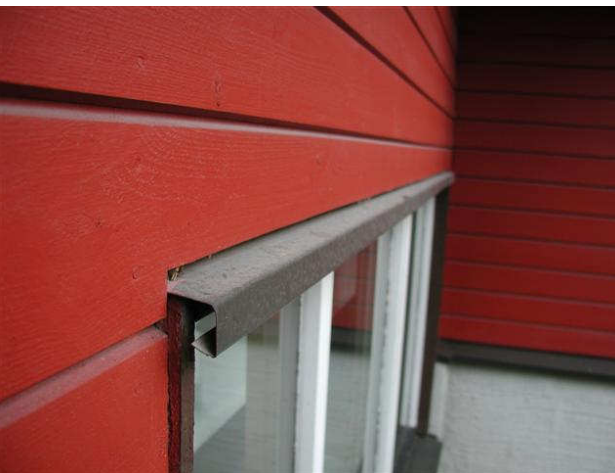
Alas vietyjen ikkunoiden vesipellit ovat loivahkoja, mutta niissä on kuitenkin reilumpi kallistus kuin muurausten vesipelleissä. Ikkunoiden piilien sivulaumat ulottuvat paikoin vesipelteihin ja ovat osin kieroutuneet (**kuva 9**). Ikkunoiden yläreunojen pielilautojen vesipellit ovat hieman lyhyet ja liittymistä voi päästä vettä (**kuva 11**).

Kuva 11 Ikkunan yläpielen vesipelti on lyhyt, ilmareitti tuuletusväliin puuttuu.

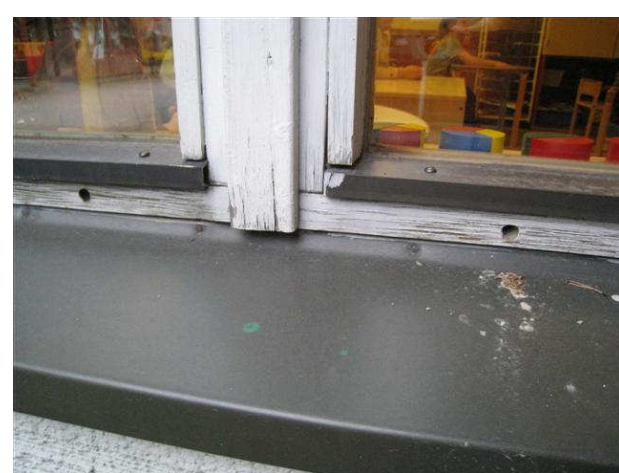
Kuva 12 Kuluneita maalipintoja, vesipellin liittymä ei ole tiivis.

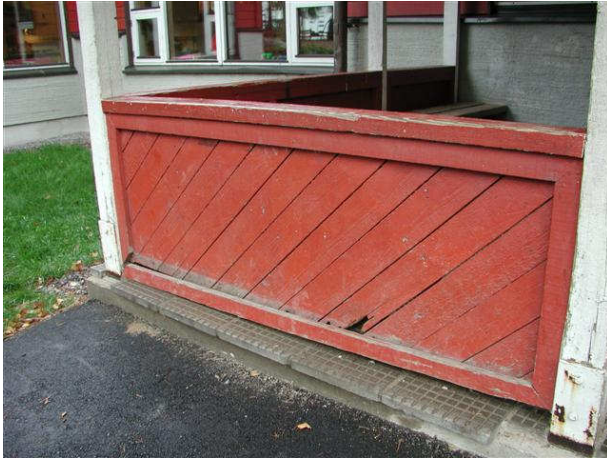
Sisäänkäyntien katoksien aitojen laumat ovat kuluneet ja kärsineet laho- ja kosteusvaurioita. Katosten puupilarien alaumat ovat kuluneet ja pilarikenkien teräsosat ovat ruosteessa (**kuva 13**).

Kuva 13 Alaosaltaan lahonnut ja muutenkin huonokuntoinen kuistin kaide.

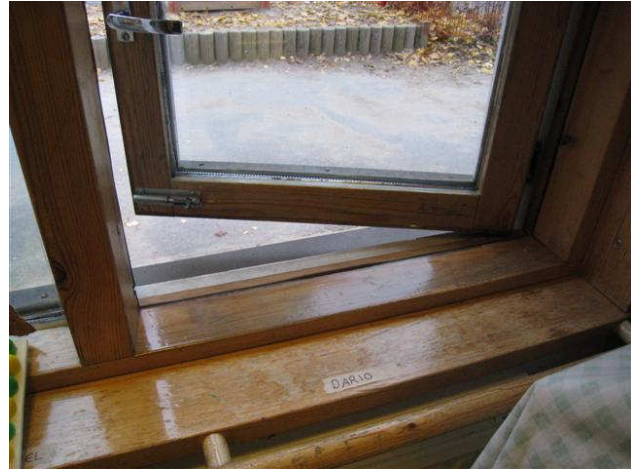
Kuva 14 Tuuletusikkunoiden kohdalla on vesijälkiä, lienevät kastuneet sadesäällä.

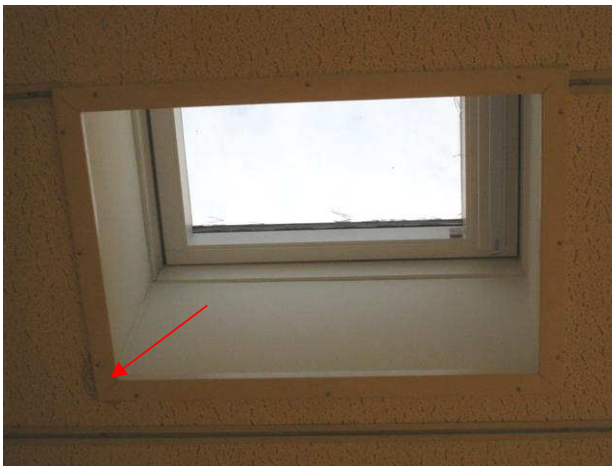
Kattojen ja alakattojen pinnat ovat vielä pääosin hyväkuntoiset. Alakattojen levyjä on henkilökunnan mukaan vaihdettu vuotojälkikohdilla. Vuotojälkiä havaittiin käytävällä 34, jossa akustiikkalevyissä on vuotojälkiä (**kuva 26**) ja on myös alakattotilassa väliseinän kipsilevyissä (**kuva 27**). Vuotopaikka on lähellä harjalinjaa. Myös monitoimihallin kattoikkunan kuilun kulmassa havaittiin vuotojälkiä (**kuva 15**).

Kuva 15 Monitoimihallin kattoikkunan kulmassa on vesivuotojälkiä.

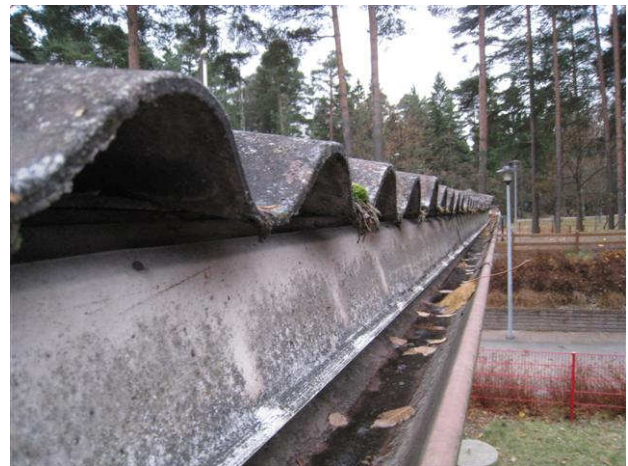
Kuva 16 Räystäällä on vedenohjauspellit ränneihin, vesikatteen alla on aluskate.

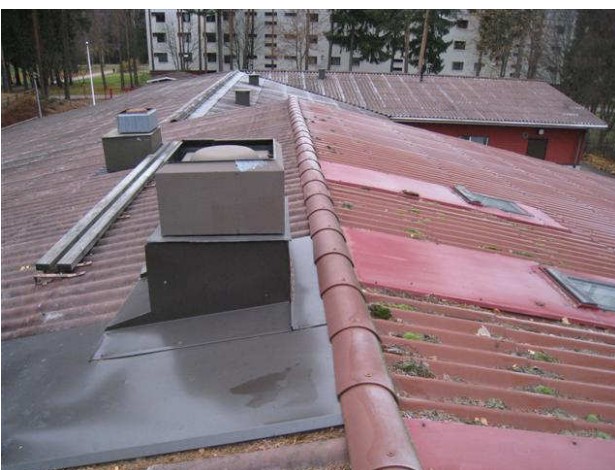
Monitoimihallin uusittu vesikate on kiinnitetty kateruuvein. Vesikatteen räystäällä todettiin reunastaan lohjennut levy. Katteen kunto on muuten hyvä ja väri on vielä kirkas. Monitoimihallin pellitysten pinnat ovat kunnossa (**kuva 17**).

Kuva 17 Yleiskuva pohjoiseen monitoimihallin 40 kohdalta, jonka kate on uusittu.

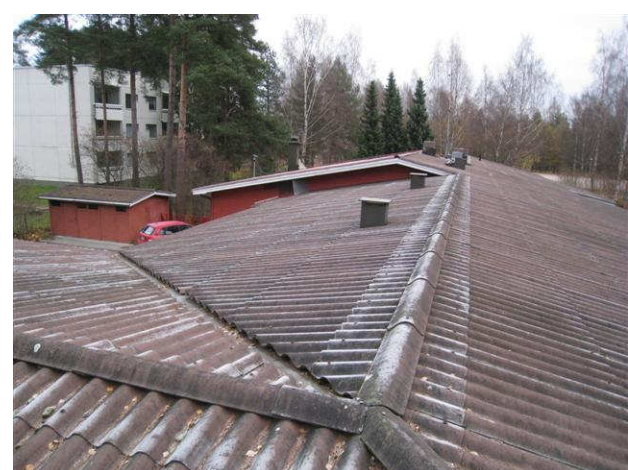
Kuva 18 Yleiskuva pohjoisosan jiiren risteämsästä eteläosan suuntaan.

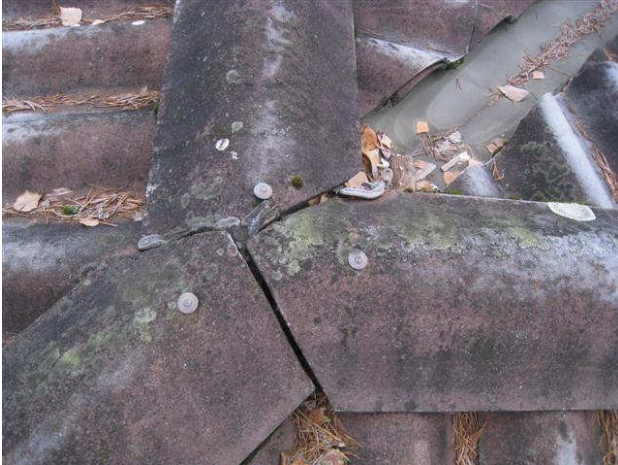
Alkuperäinen Vartti-kate on kiinnitetty naulafen. Osa nauloista on lyöty hieman vinoon, joten tiiviste ei puristu tasaisesti. Kate vaikutti ehjältä, mutta pinta on kulunut ja väri haalistunut. Huoltomies kertoi poistavansa katolta lehtijätteen säännöllisesti. Kourut oli puhdistettu hyvin (**kuva 16**). Katolla on jonkin verran sammalta. Räystäälle on asennettu räystäskouruja ja vedenohjauspellit. jireissä on vanhat muovipintaiset pellitykset. Harjalla risteyskohdassa harjaprofiilien liittymien kittaukset ovat rikki, joten vettä pääsee raoista (**kuva 19**).

Kuva 19 Epätiivis harjan jiiritaite, jiiripelti on vanha.

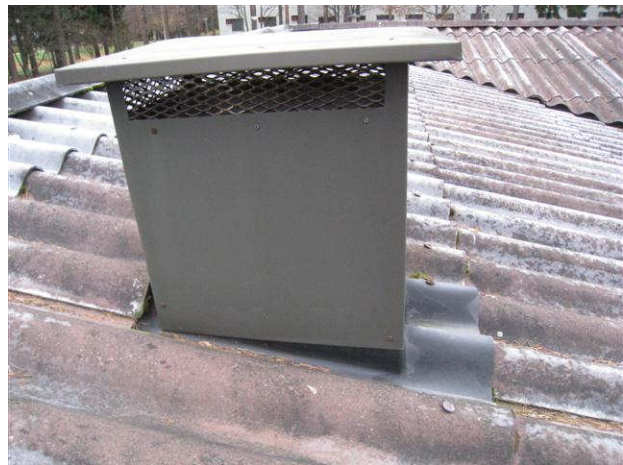
Kuva 20 Ullakon (oletettu) tuuletuspiippu.

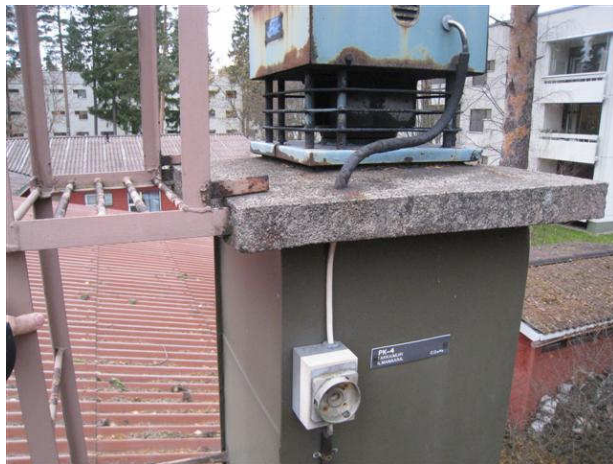
Takan piipun tikkaiden maalipinta on kulunut ja ruostunut. Takkaimurin pellitykset ovat ruostuneet ja turvakytkin on rikki (kuva 21).

Kuva 21 Takan piippu ja tikkaat, turvakytkin on rikki.

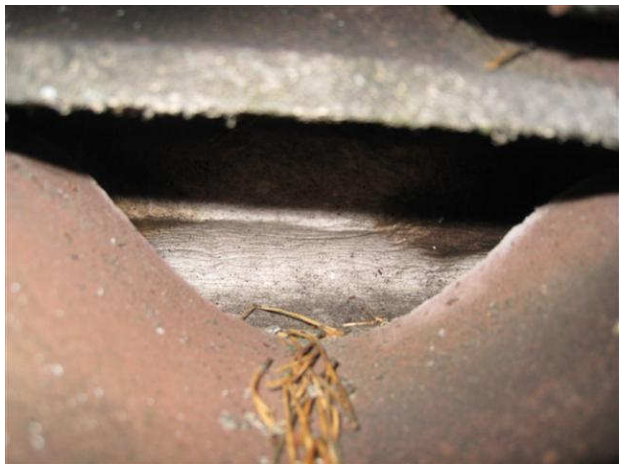
Kuva 22 Harjakourun alta pääsee raoista roskia, vettä ja lunta aluskatteen päälle.

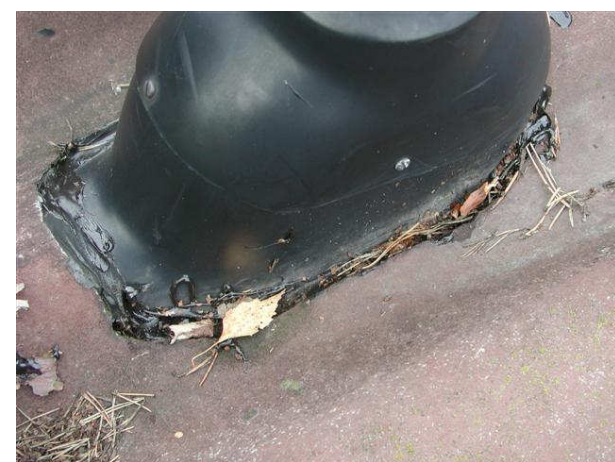
Kuva 23 Epätiivis tuuletusviemärin liittymä.

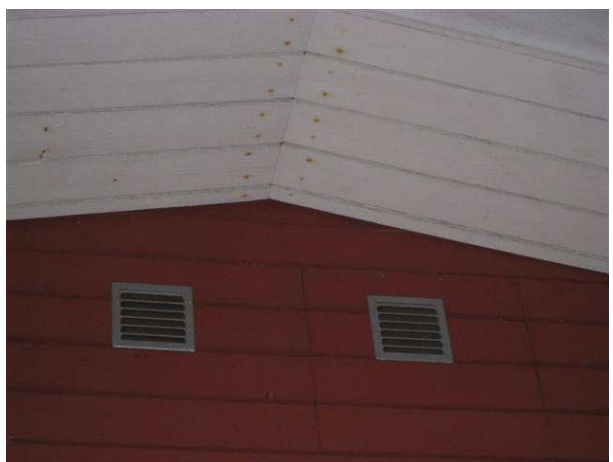
Vesikatto on pääosin harjakatto, jossa on myös aumakattoa ja jirejä. Vesikatteena on pääosin alkuperäinen kuitusementtiaaltokate, Vartti-kate. Monitoimihallin 40 vesikate on kuitenkin uusittu saadun tiedon mukaan v. 1999. Vesikattorakenteita päästiin tarkastelemaan vain vesikatolta ja räystäältä, sillä varsinaista kulkureittiä ei ole yläpohjaonteloon. Ainoa välttävä pääsyreitti voi olla yhdessä päädyssä, jossa on pieni kiinninaulattu paneeleista tehty luukku (**kuva 24**).

Kuva 24 Itäisivun harjapäädyssä oleva välttävä kulkureitti ullakolle.

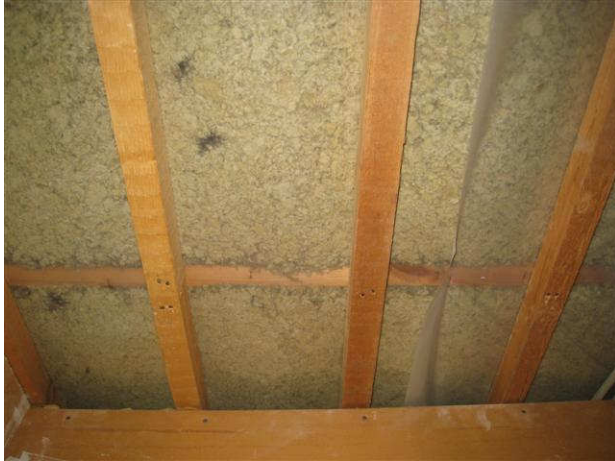
Kuva 25 Alakattotilassa oleva tiivistämätön höyrysulun limitys.

Alakattotilojen höyrynsulkujen saumat tiivistetään viimeistään pintaremonttien yhteydessä. Alakattotiloissa olevat lämpöeristeet suojataan siten, ettei niistä leviä kuituja. Vioittuneet akustiikkalevyt vaihdetaan uusiin.

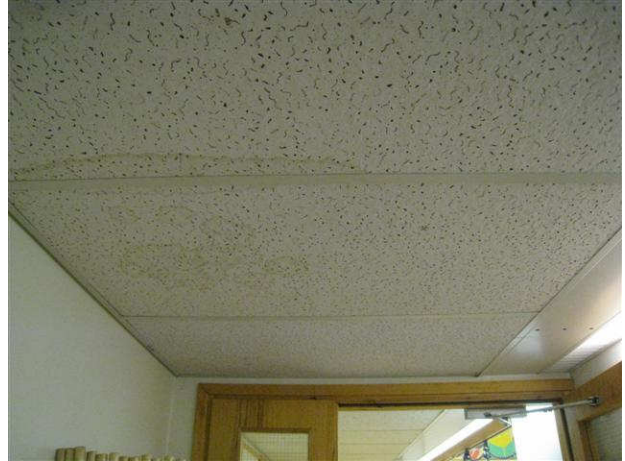
Kuva 26 Vuotojälkiä käytävän 34 akustiikkalevyissä.

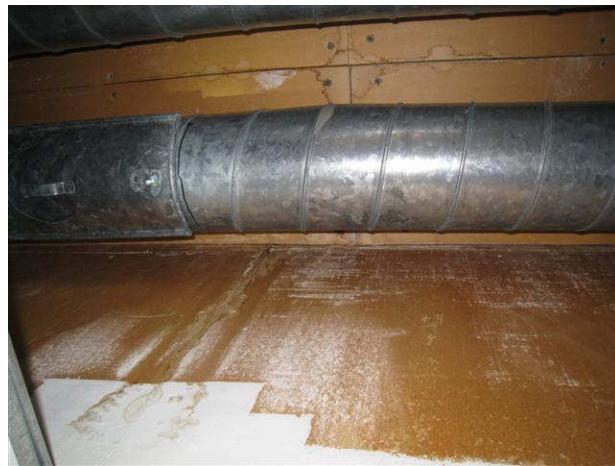
Kuva 27 Käytävän 34 katon vuotojälkien kohdalla vuotojälkiä alakattotilan väliseinässä ja yläkaton levypinnassa.

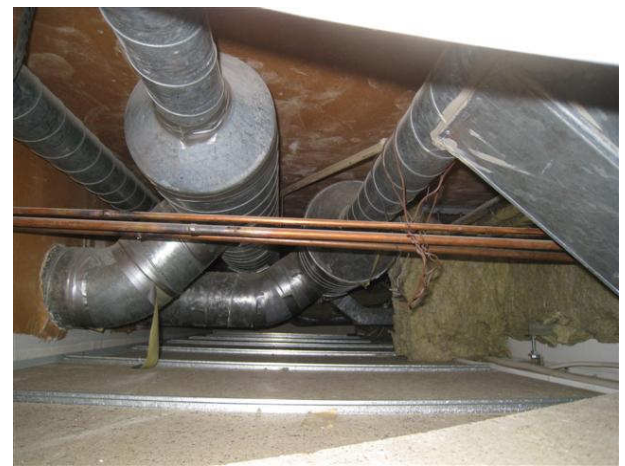
Alakattotiloissa on IV-kanavia ja eristämättömiä käyttövesiputkia, eristettyjä putkia sekä sähköasennuksia. **Alakattotilassa käytävän 34 kohdalla on normaalia villaa, jonka kuituja voi päästä sisäilmaan (kuva 28).**

Kuva 28 Alakattotilan IV-kanavia, eristämättömiä käyttövesiputkia ja eristevillaa.

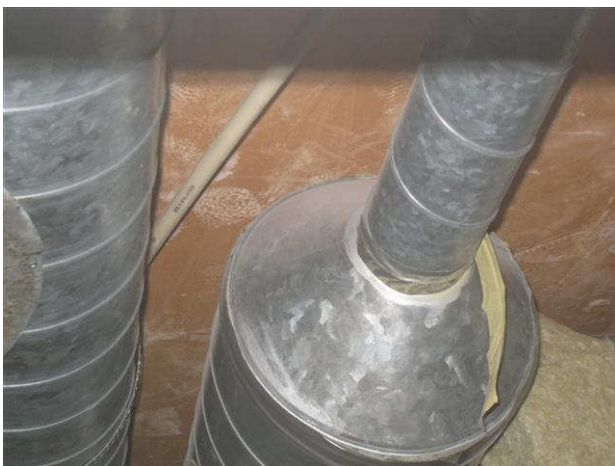
Kuva 29 Erikoinen IV-kanavan supistus käytävällä 34 alakattotilassa.

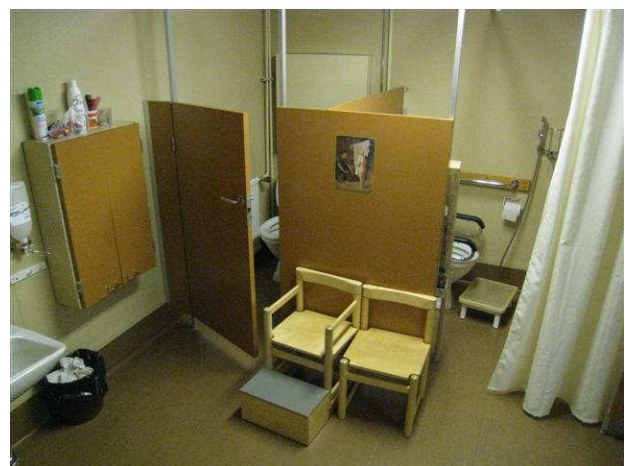
Kuva 30 Yleiskuva psh-wc-tilaan, jossa on alkuperäinen muovimatto lattiassa ja seinissä muovitapetti.

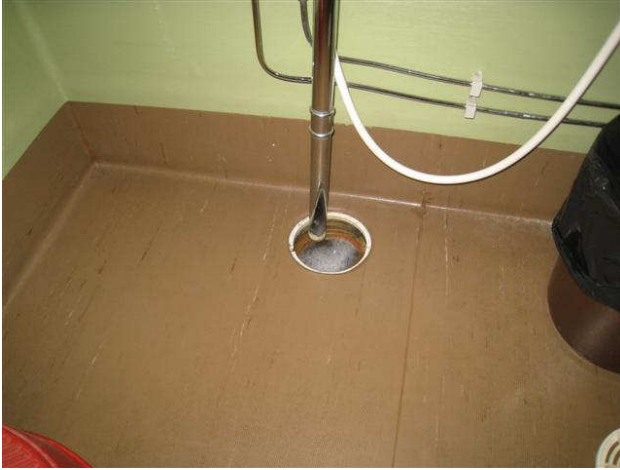
Kuva 31 Wc-tilassa on alkuperäinen muovimatto ja seinätapetti. Käyttövesiputket ovat esillä.

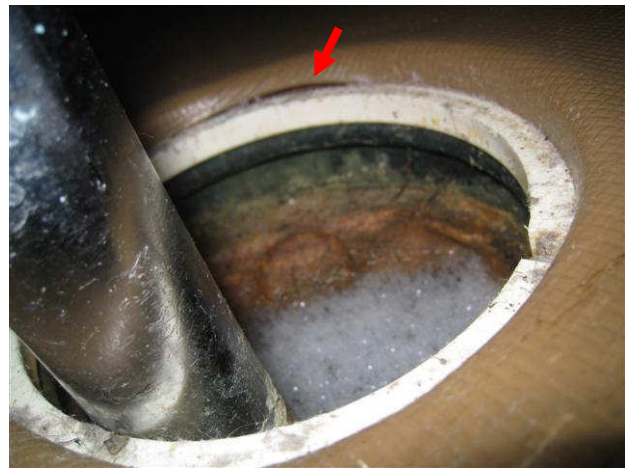
Lattian pintakosteusarvot olivat paikoin hieman koholla wc-pyttyjen, lattiakaivojen ja lavuaariviemärien juurien vierellä. Syynä voivat olla mm. wc-pyttyjen kiinnitykset lattiaan (**kuva 34**). ja löysät kiristysrenkaat. **Wc-tilan 59 lattiakaivon kohdalla todettiin lyhyeksi leikattu muovimatto, joten vettä pääsee matonreunan ja kiristysrenkaan välistä (kuva 32). Kynnysrakoa ei juuri ole, joten ei tule riittävästi korvausilmaa.**

Kuva 32 Lattiakaivo on valurautaa, korokerengas kuparipeltiä. Muovimaton reunan ja kiristysrenkaan välissä on rako/ tila 59.

Märkätilojen peruskorjaustarve harkitaan erikseen, mutta pintamateriaalien uusimisaika on kohta edessä, jolloin samalla uusitaan lattiakaivot ja suositellaan kynnykskorotuksia. **Lattiakaivojen liittymät ja kiristysrenkaat tarkistetaan heti tiiviiksi. Ilmanvaihtokonehuoneen lattiamaton saumat korjataan tiiviiksi pikaisesti.**

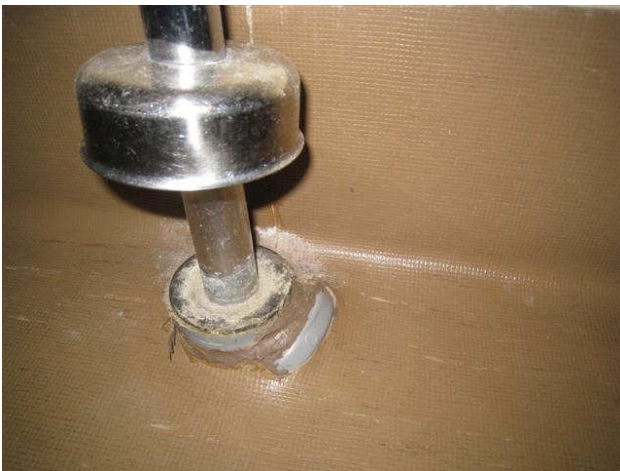
Kuva 33 Lavuaarin vesilukon liittymä, jota on tiivistetty kittamalla.

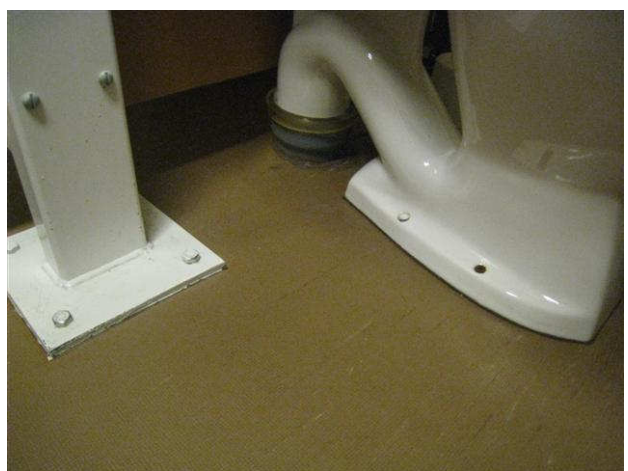
Kuva 34 Wc-pytyn ja inva -wc:n kaiteen kiinnitykset on tehty vesieristeen läpi. Pinta-kosteusarvot ovat hiukan koholla.

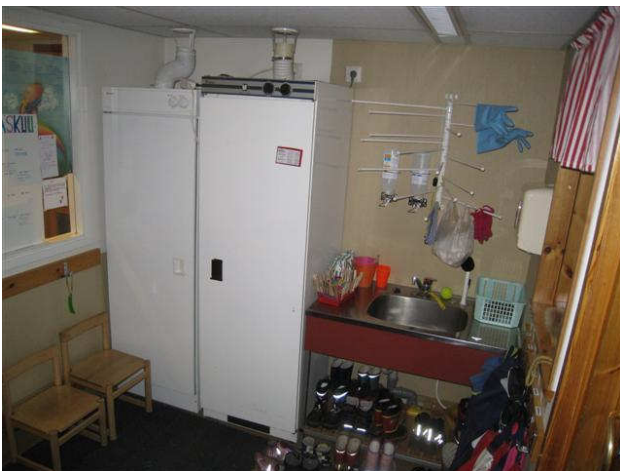
Kuva 35 Yleiskuva tk/ märkäeteinen

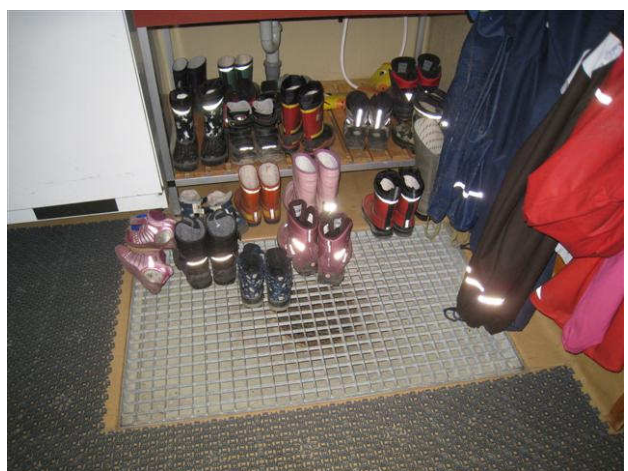
Kuva 36 Tk-märkäeteisen lattiakaivo ja ritilä.

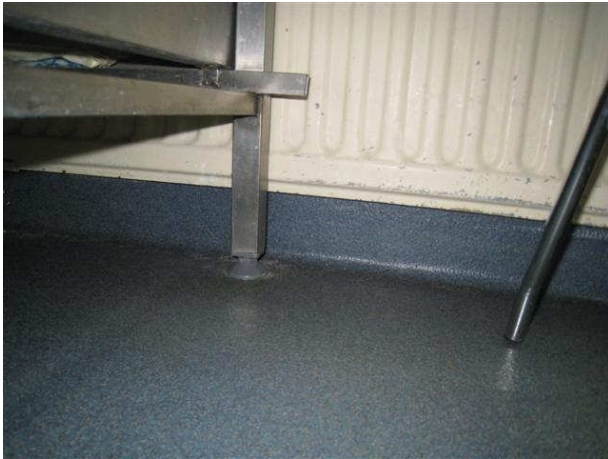
Kuva 37 Keittiön lattiamaton juurinosto.

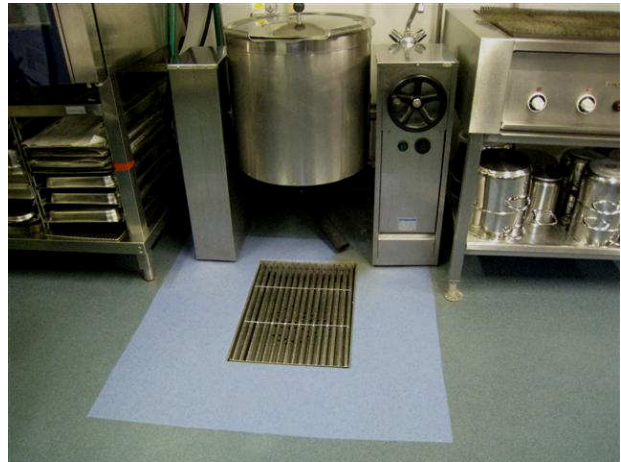
Kuva 38 Keittiön padan lattiakaivon ympäriltä on uusittu lattiamattoja.

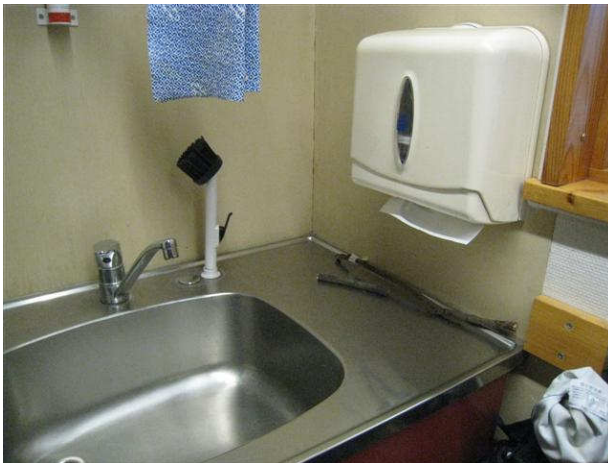
Tuulikaapeissa/ märkäeteisessä on lattiassa muovimatto, joka on nostettu seinien alaosalle ja seinillä on em. muovimaton juurinoston päälle ulotettu muovitapetti (**kuva 35**). Pintojen kunto on tyydyttävä. Lattian ja seinien alaosien pintakosteudet olivat pääosin kuivaa rakennetta vastaavat, rst -kaivojen lähellä kosteudet olivat hiukan koholla. Tiloissa on kuivauskaapit, joiden poistoilma on johdettu poistokanavien suulle. Tuulikaapin 19 seinänurkassa on tapettisauma auki, joten siitä pääsee vettä (**kuva 39**).

Kuva 39 Tk-märkäeteisen 19 nurkassa on seinätapetissa rako, josta vesi pääsee.

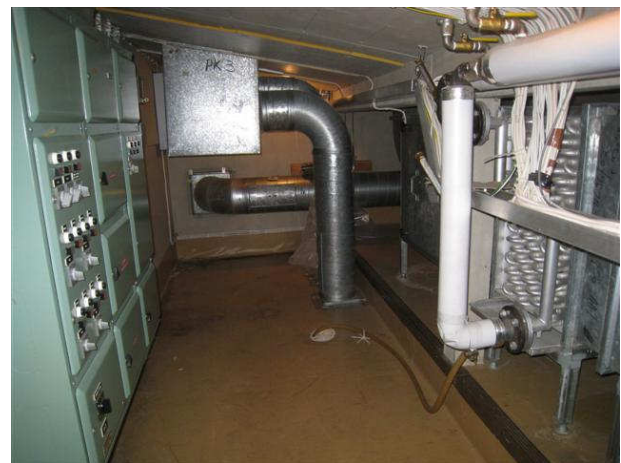
Kuva 40 Yleiskuva ullakon IV-konehuoneesta, jossa on lattiakaivo.

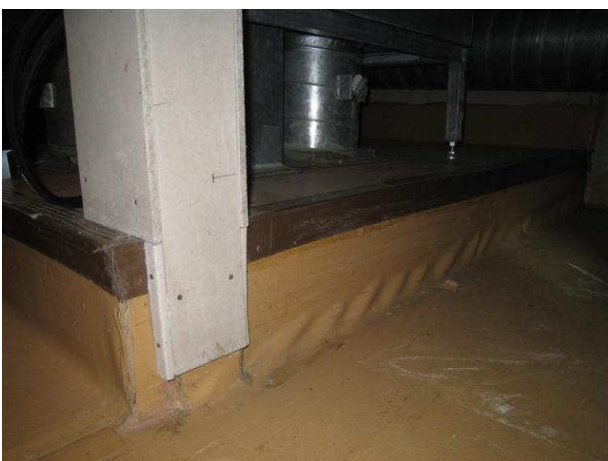
Kuva 41 IV-konehuoneen juurinoistoissa on vuotoriskikohtia saumoissa.

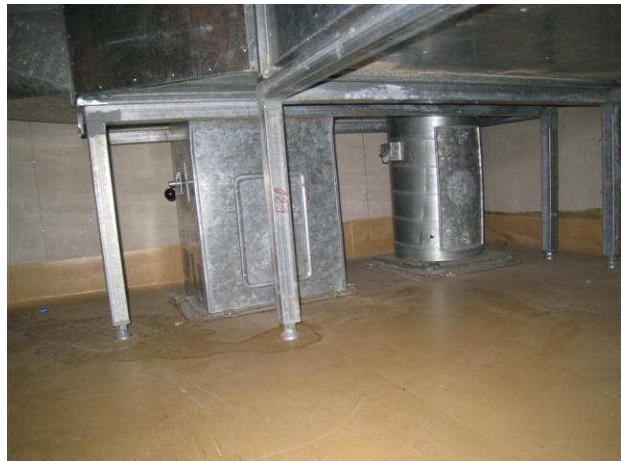
Kuva 42 IV-kojeiden alla olevia vanhoja vuotojälkiä.

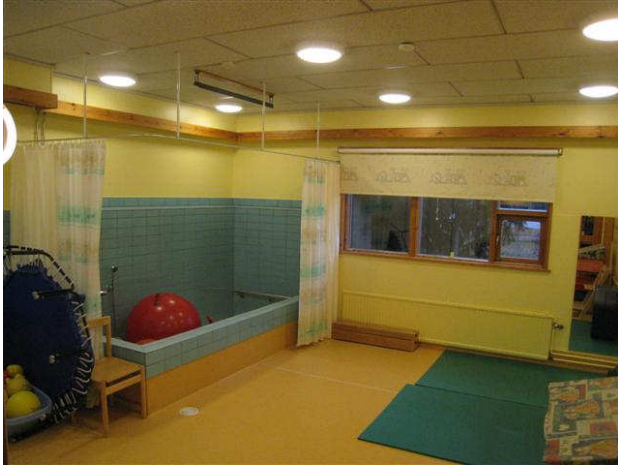
Terapiahuoneen matalan vesialtaan taustaseinien sisäpinnat on uusittu kosteusvaurion takia n. 1 vuosi sitten (**kuva 43**). Seinien alaosa ja allas on laatoitettu ja lattiassa on muovimatto. Pintojen kunto on hyvä, eivätkä kosteusarvot poikenneet normaalista.

Kuva 43 Yleiskuva terapiahuoneeseen 44, jonka altaan taustaseinä on korjattu.

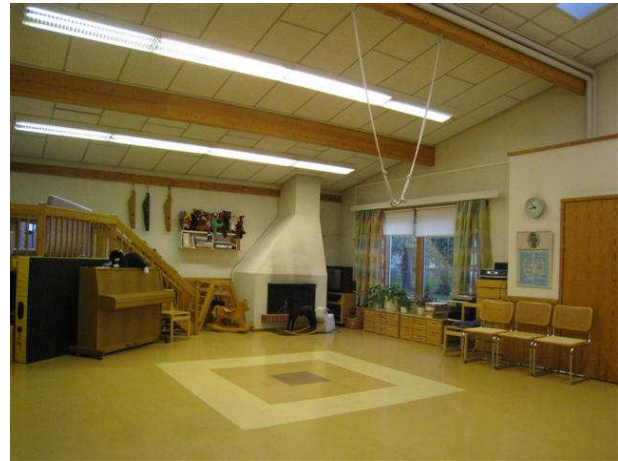
Kuva 44 Yleiskuva monitoimihalliin 40. Rungon liimapuupalkit ovat esillä, lämpöputkien runkolinjoja on katossa.

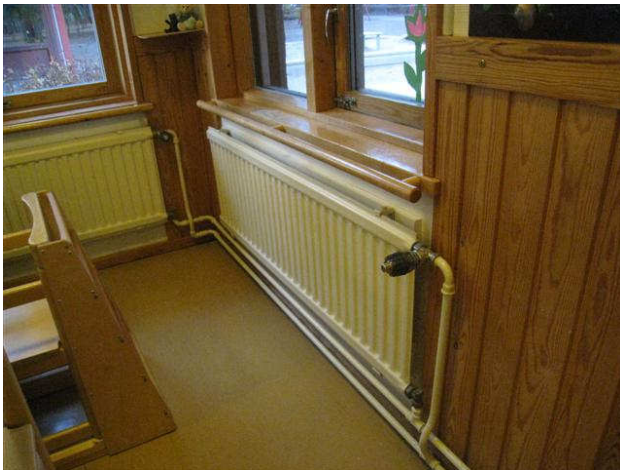
Kuva 45 Levypatterit ja termostaatit ovat alkuperäisiä.

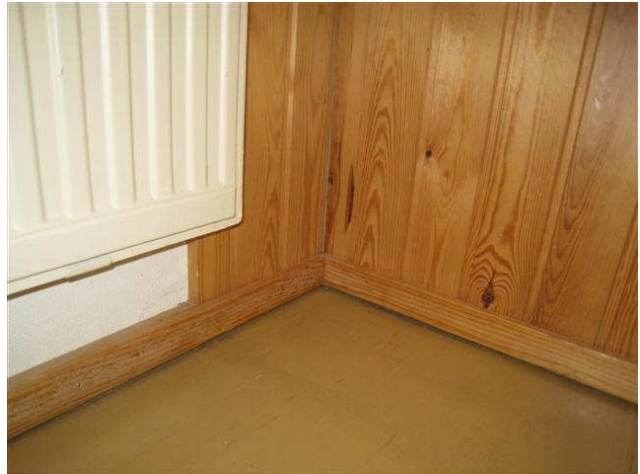
Kuva 46 Lattia on painunut n. 5 mm tilassa 31.

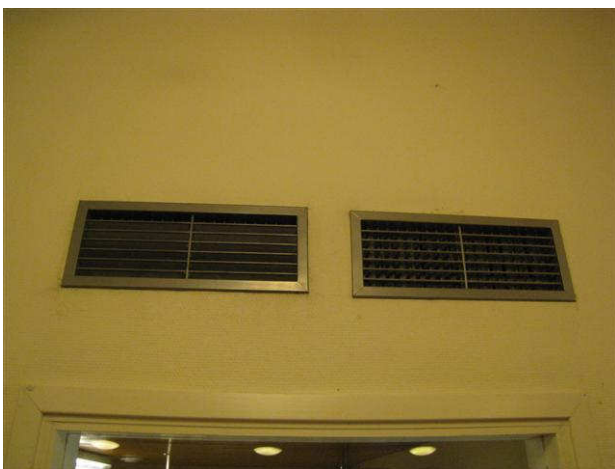
Kuva 47 Tulo- ja poistoventtiili

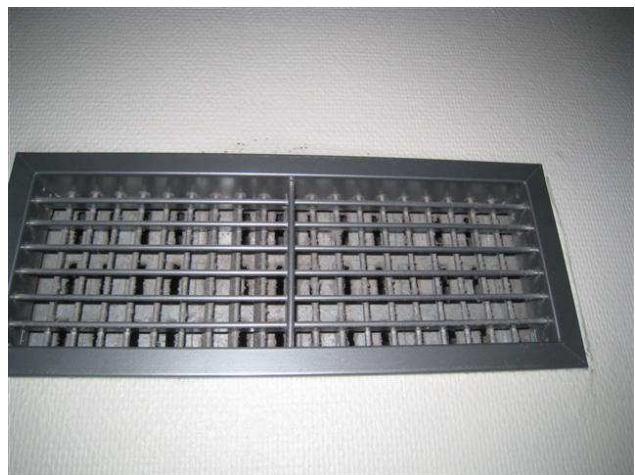
IV-kanavat ovat pääosin pyöreää teräspeltikanavaa. Kanavia on alakattotiloissa, mutta niitä voi olla myös ullakolla, jonne ei päästy. Käytävällä 34 havaittiin alakattotilassa huomattavan iso kanavan kuristus, joka vaikutti virheasennukselta (**kuva 29**). Jossain tilassa tulo- ja poistoventtiilit ovat samanlaisia suunnattavia verkkoritiläventtiileitä, joista poistoventtiiliin oli kertynyt pölyä melko paljon (**kuvat 47, 48**).

Kuva 48 Poistoventtiili on likainen.

Ilmanvaihtokanavat nuohotaan, säädetään ilmavirrat ja tarkistetaan ilmanvaihdon tasapaino. Lisäksi tarkistetaan kanava-asennusten ja venttiilien asianmukaisuus ja korjataan havaitut viat. Lämmönvaihdin ja ilmanvaihtokojeet varaudutaan uusimaan lähiaikoina, samoin termostaattiventtiilit.

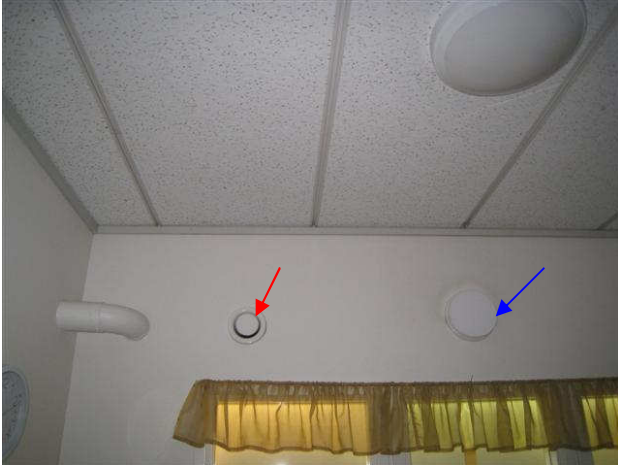
Kuva 43 Tulo- ja poistoventtiilit.

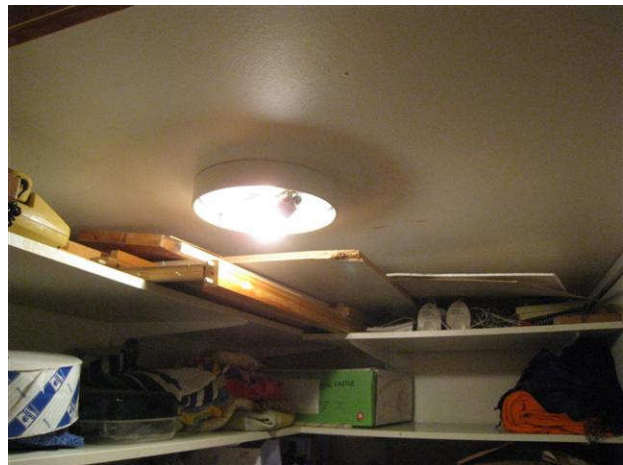
Kuva 44 Varastotilan poistoventtiili lienee jossain tavaroiden takana.
