SIMONMETSÄN PÄIVÄKOTI

LVIRS- TEKNINEN KUNTOARVIO

Kuntoarvion ajankohta: 08.11.2004
Raportin päiväys: 29.11.2004
Tilaaajan yhteyshenkilö: Pekka Wallenius, Vantaan kaupunki, (09) 83 922 372

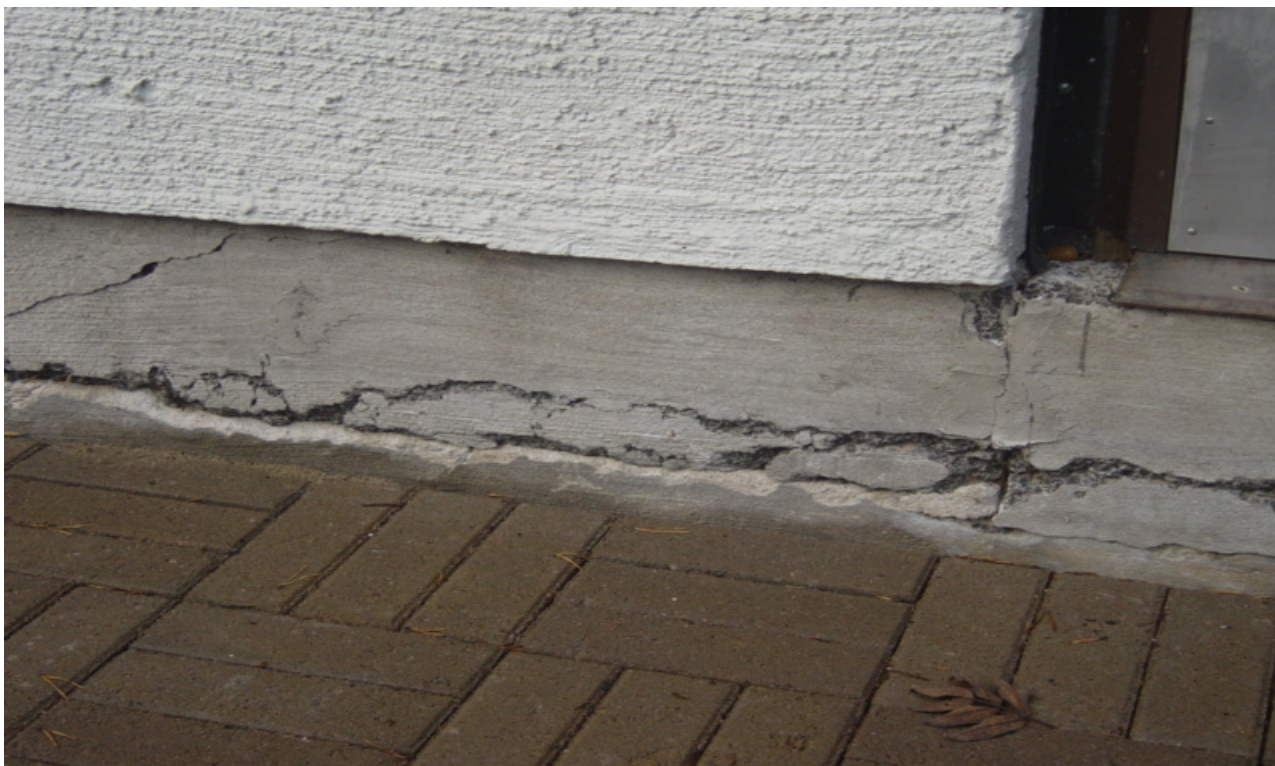
Rakennuksen sokkelit ovat muurattuja leca-harkkoja, joiden paksuus on 250 mm. Sokkeleiden maanpäällisen osuuden pinta on ohutrapattu. Sisäpuolen kantavien väliseinien kohdalla harkkojen paksuus on 150 mm. Sokkeleiden rappauspinta on paikoitellen halkeillut ([kuva 1](#)).

Kuva 1. Sokkelin halkeamia.

Sokkeli tulee korjata vaurioituneilta kohdilta lähivuosien aikana.

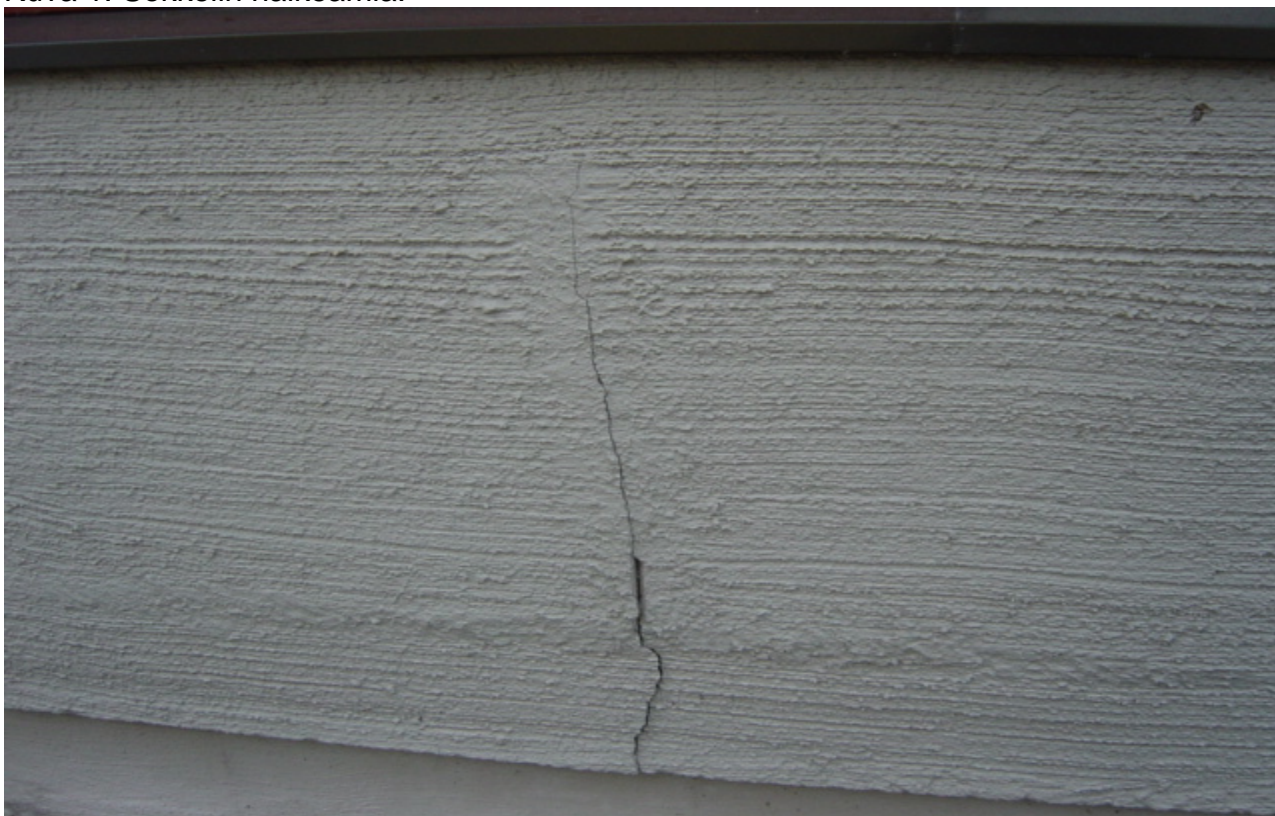
Rapatuissa seinäosissa todettiin olevan halkeamia molempien sivujen (kuva 2) ja päätyjen osalta. Huoltomiehen ja päiväkodin johtajan mukaan halkeamia on ollut aikaisemminkin ja niitä on korjailtu.

Kuva 2. Rapatun julkisivuosan halkeama.

Rapatun julkisivun halkeamat tulee korjata. Rapatun julkisivun halkeamien aiheuttaja tulee selvittää erillisellä tutkimuksella.

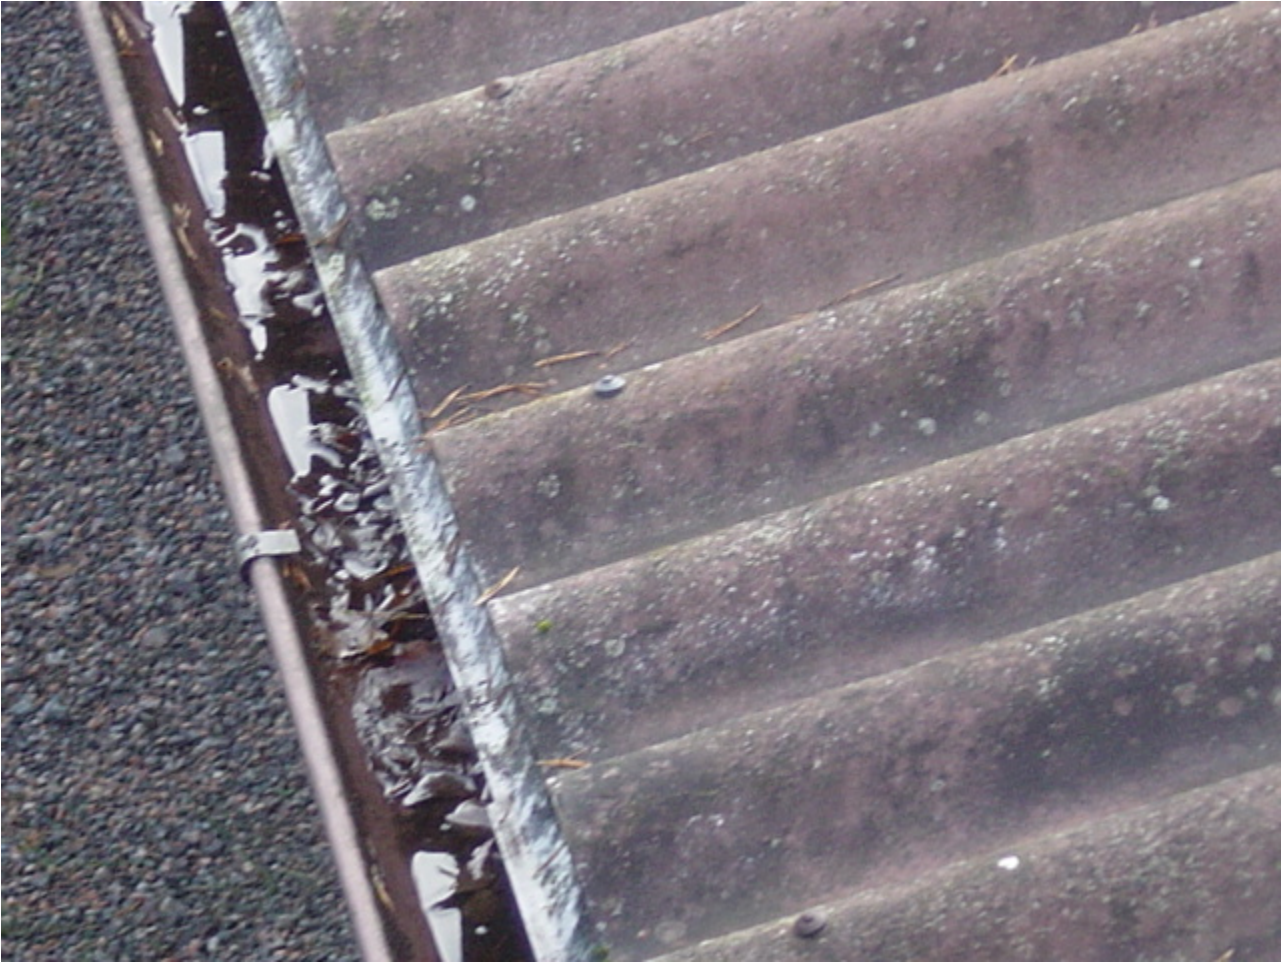
Rakennuksen vesikaton kantavana rakenteena on puurakenteiset kattotuolit, jotka tukeutuvat alapuolisiin kantaviin rakenteisiin. Kattotuolit ulottuvat ulkoseinälinjasta n. 600 eli ne muodostavat näin ollen räystäään runkorakenteen. Räystäään alusta on verhoiltu maalatulla laudalla. Pinta on hyvässä kunnossa. Varsinaisena vesikatteena toimii minerit-levykate. Sadevedet ohjataan räystäskourujen ja syöksytorvien avulla alla oleviin kaivoihin. Kulku vesikatolla on hoidettu metallirakenteisten lapetikkaiden ja puurakenteisten kulkusiltojen avulla. Osa vesikattoa on uusittu vesivuotojen johdosta. Lisäksi vanha minerit-levy ei kestä kunnolla mekaanista rasitusta (kävelyä ym. ym.) Räystäskouruissa on lehtiä (kuva 3).

Kuva 3: Rästaskouruissa on lehtiä.

Räystäiden aluslaudoituksen huoltomaalaus maalaus tehdään n. 7 vuoden kuluttua. Räystäskourut tulee puhdistaa säännöllisin väliajoin. Vanhan, alkuperäisen vesikaton uusimista tulee harkita, koska vesikattoa on jo osittain uusittu.

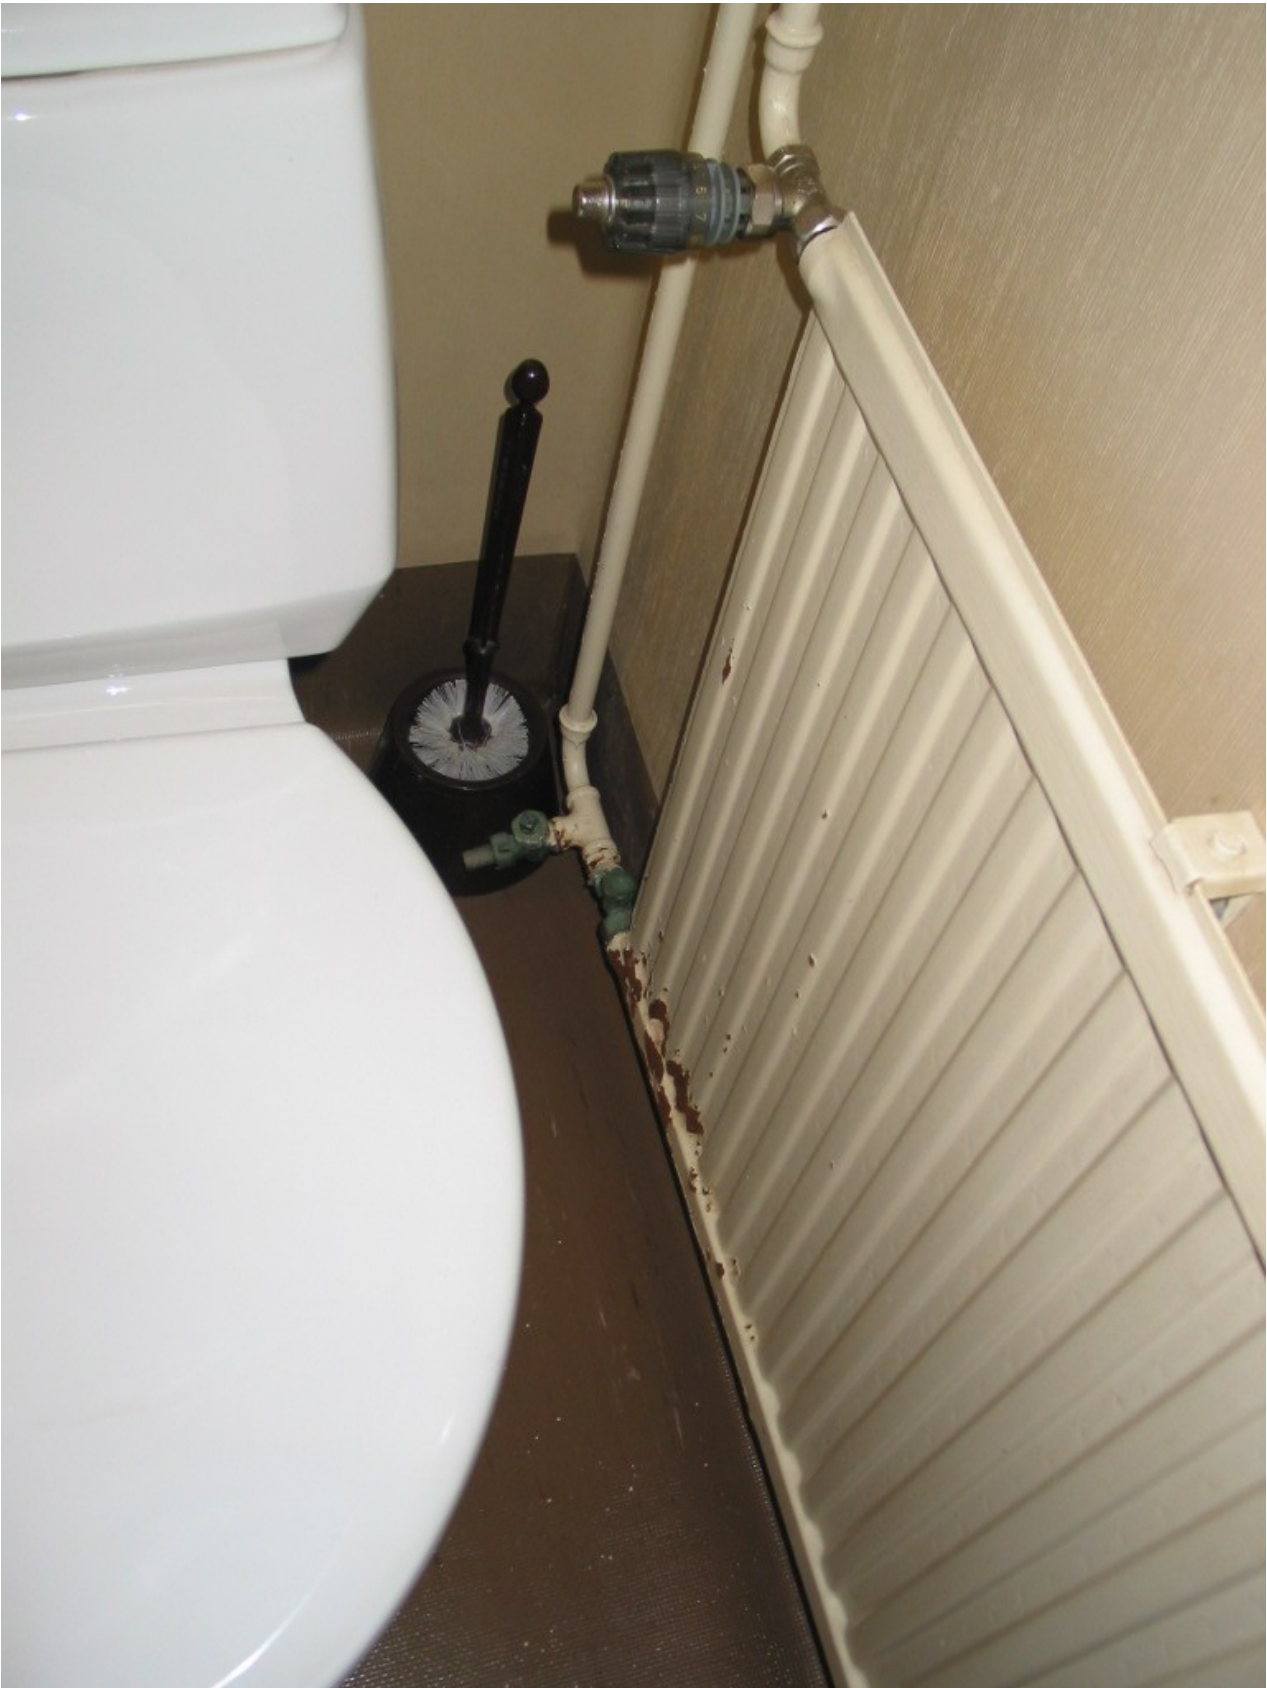
Tilojen lämmitys on toteutettu alkuperäisillä teräslevypattereilla. Patterit ovat pääosin kunnossa. WC-tiloissa olevat patterit ovat ruostuneet ulkopuolisesti ja kaipaisivat maalausta (kuva 4). Lämpöpatterit on varustettu pääosin alkuperäisillä termostaattisilla patteriventtiileillä. Patteriventtiilit ovat välttävissä kunnossa. Verkoston säätöominaisuuksien kannalta patteriventtiilien uusiminen tulee suorittaa lähivuosina.

Kuva 4. Ruostunut lämpöpatteri.

Ruostuneet lämpöpatterit tulevat puhdistaa ruosteesta ja huoltomaalata. Toimenpide tulee suorittaa vuonna 2005.

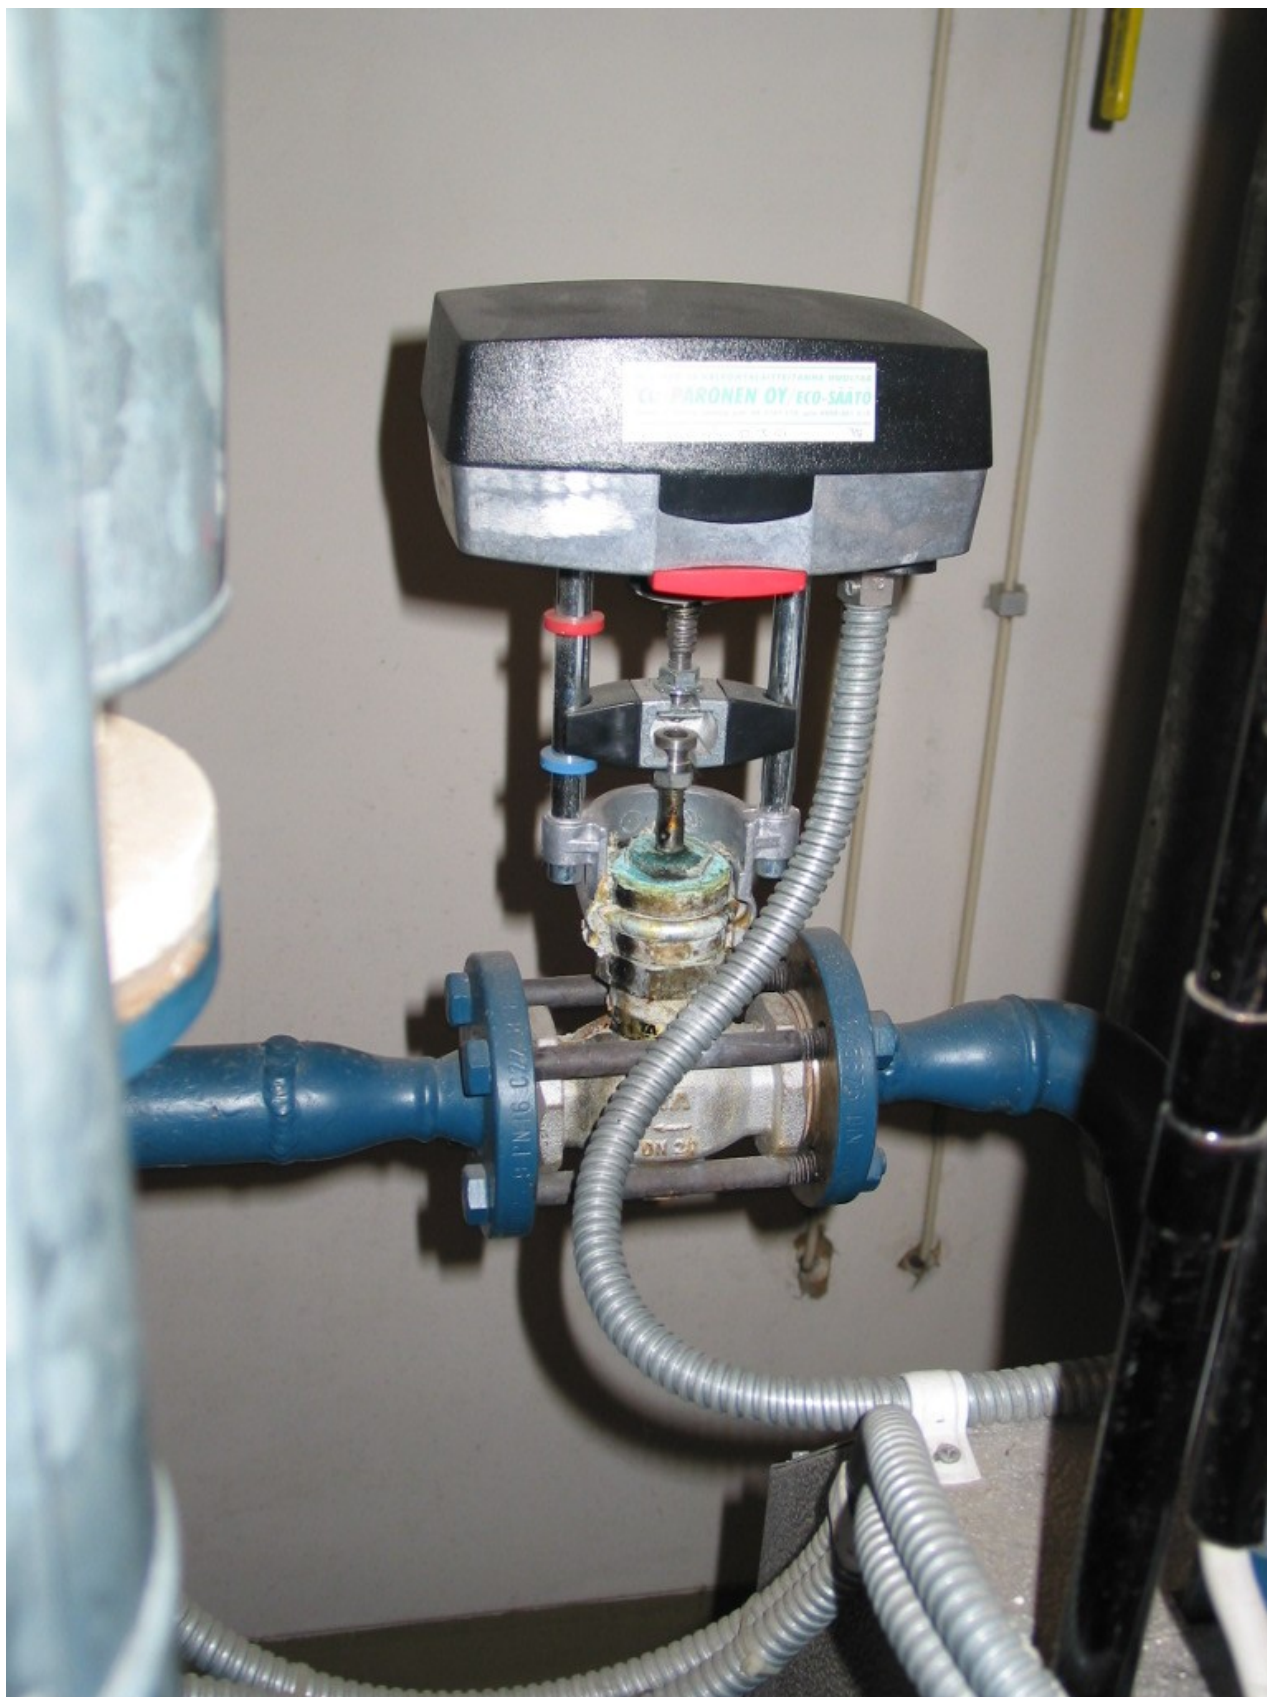
Kuva 5. Vuotava tiiviste.
