ASKISTON KOULU
Uudentuvantie 5 - 7
01680 VANTAA

SISÄILMATUTKIMUKSET
Askiston koulu
16.5.2013

ISS Proko Oy

TIIVISTELMÄ

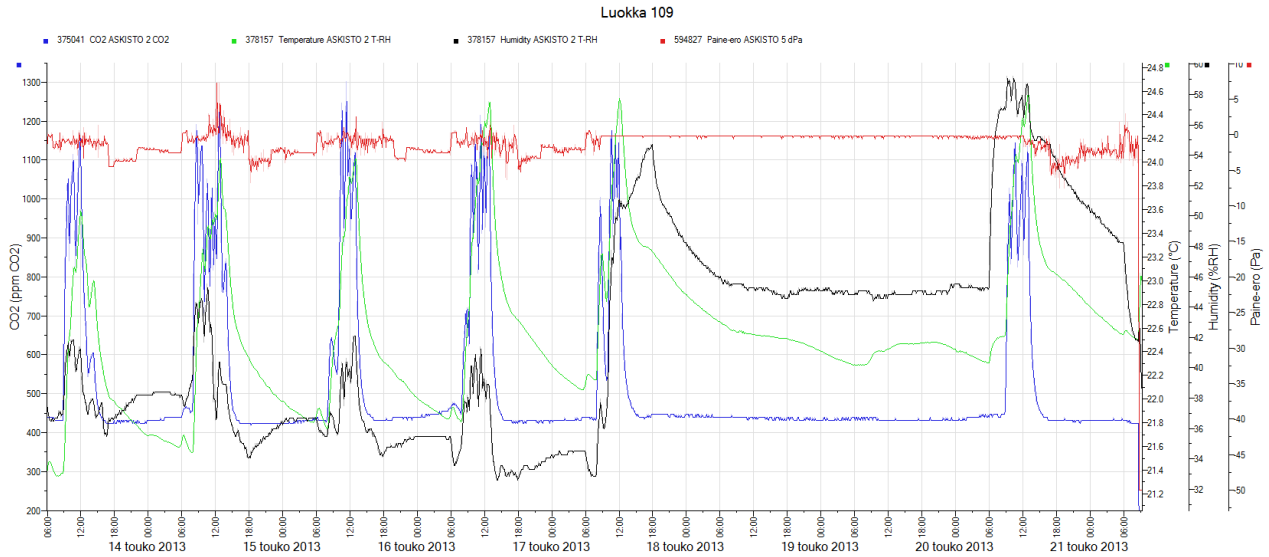
LUOKKA 109 Seurantajakso

Min	Max	Avg	Min	Max	Avg	Min	Max	Avg	Min	Max	Avg
13.5.2013	424 ppm CO2	1169 ppm CO2	527 ppm CO2	21.3 °C	23.6 °C	22.0 °C	35.5 %RH	41.9 %RH	37.9 %RH	-4.5 Pa	1.4 Pa	-2.0 Pa

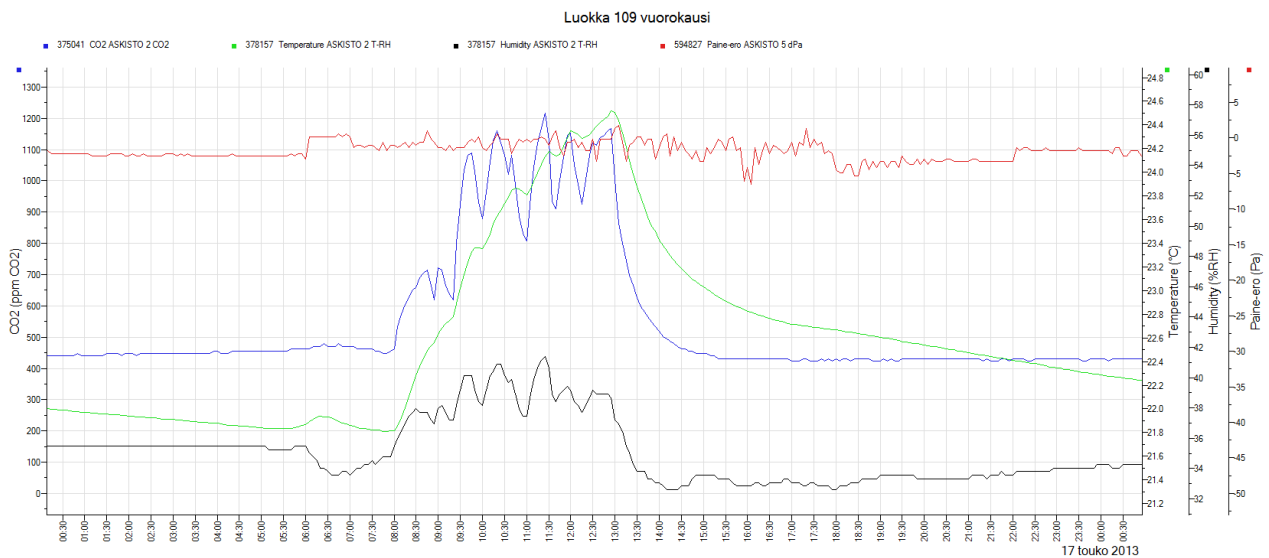
LUOKKA 109 Päiväjakso

Luokkien ilmamäärien mittauksissa havaittiin että luokan 109 ilmamäärät ovat pienemmät kuin muissa tiloissa. Seuraamalla hiilidioksiditasoja havaitaan että luokan 109 päivien maksimit ovat noin 1000 ppm:n tasolla.

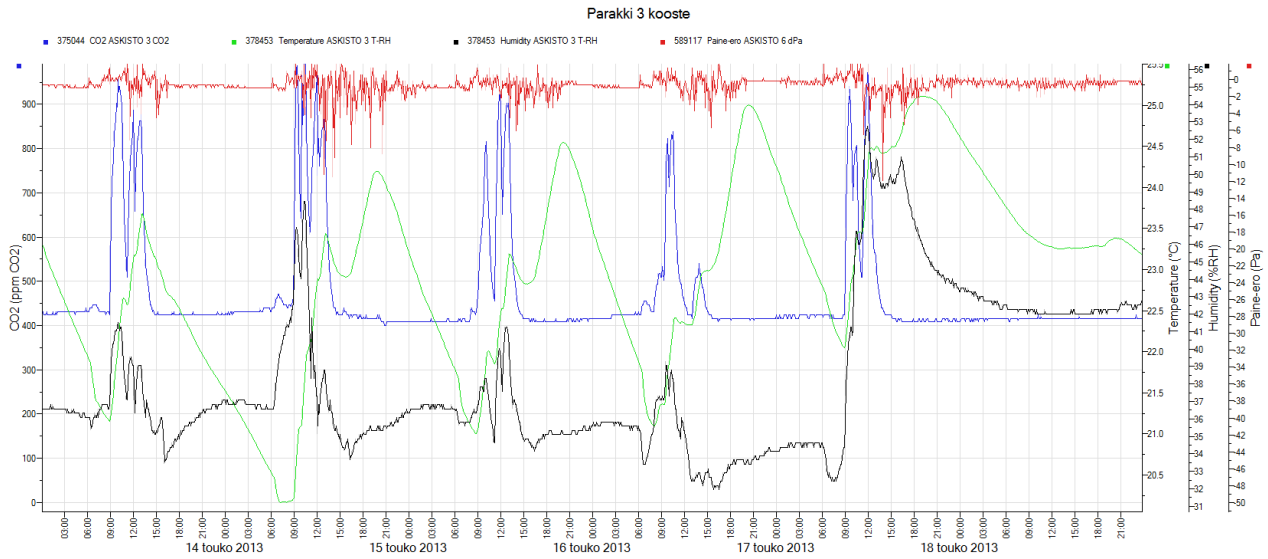
Parakkiluokka 3 Seurantajakso

Min	Max	Avg	Min	Max	Avg	Min	Max	Avg	Min	Max	Avg
13.5.2013	424, ppm CO2	957, ppm CO2	495, ppm CO2	21,2 °C	23,7 °C	22,4 °C	33,4 %RH	41,5 %RH	36,6 %RH	-7,3 Pa	2,2 Pa	-0,6 Pa
14.5.2013	400, ppm CO2	1020, ppm CO2	501, ppm CO2	20,2 °C	24,2 °C	22,2 °C	33,6 %RH	48,5 %RH	37,5 %RH	-11,6 Pa	2,9 Pa	-1,0 Pa
15.5.2013	408, ppm CO2	925, ppm CO2	469, ppm CO2	21,0 °C	24,5 °C	22,8 °C	34,1 %RH	41,3 %RH	36,2 %RH	-6,1 Pa	1,8 Pa	-0,8 Pa
16.5.2013	408, ppm CO2	839, ppm CO2	456, ppm CO2	21,1 °C	25,0 °C	23,0 °C	31,9 %RH	39,3 %RH	34,6 %RH	-5,7 Pa	2,5 Pa	-0,6 Pa
17.5.2013	408, ppm CO2	973, ppm CO2	473, ppm CO2	22,0 °C	25,1 °C	24,0 °C	32,4 %RH	52,7 %RH	42,1 %RH	-12,0 Pa	2,9 Pa	-0,6 Pa
18.5.2013	408, ppm CO2	424, ppm CO2	415, ppm CO2	23,2 °C	24,6 °C	23,6 °C	42,0 %RH	43,5 %RH	42,4 %RH	-2,2 Pa	0,6 Pa	-0,4 Pa

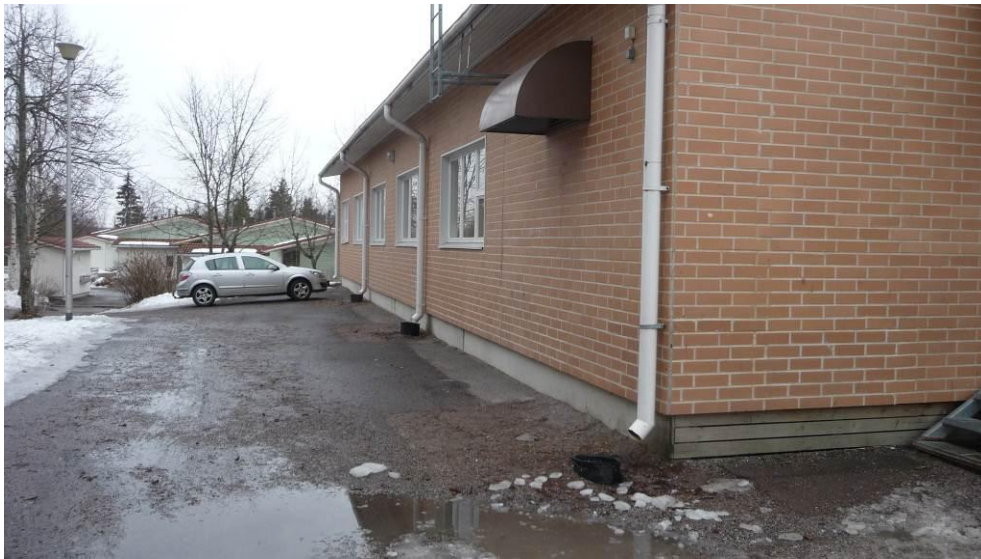
Ulkopuolelta havaittiin päärakennuksen sadevesijärjestelmän juoksuputkien olevan pääosiltaan hyvät, paria poikkeusta lukuun ottamatta. Syöksytorven putkien vedet eivät osuneet sadevesikaivoon.

Kuva 2. Sivukoulun itäpuoli. Sadevedet ei osu kunnolla sadevesiviemäriin.

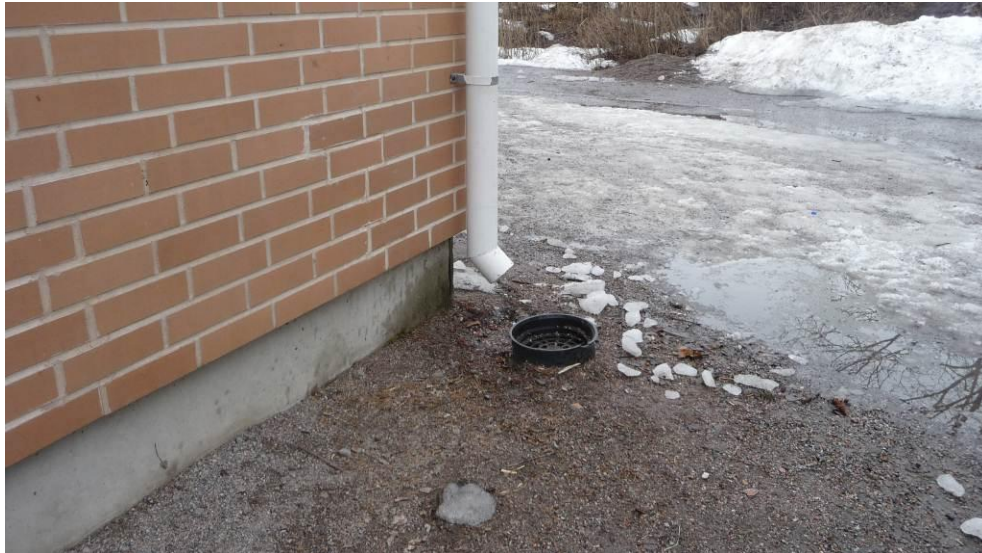
Kuva 3. Osa syöksyputken vedestä menee ohi.

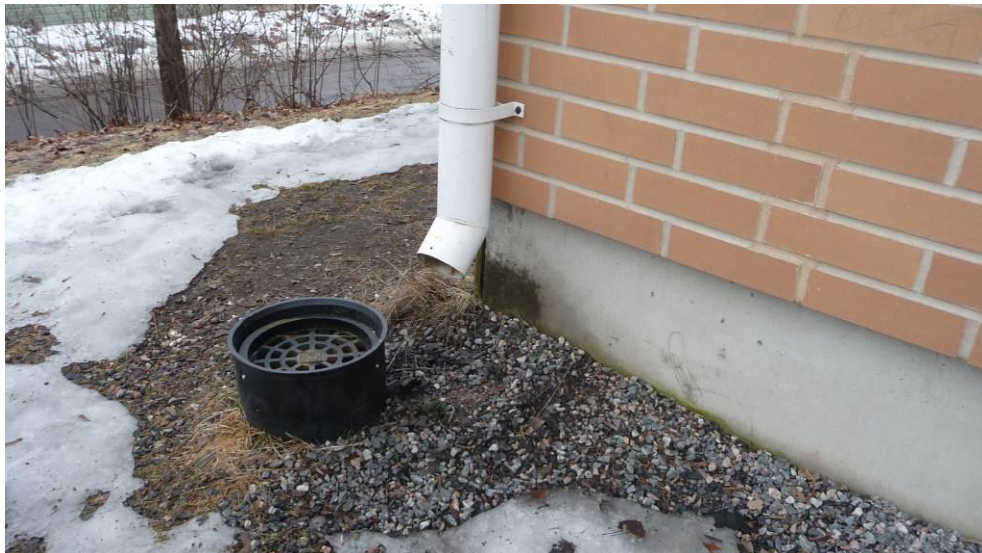
Kuva 4. Kuten edellinen kuva

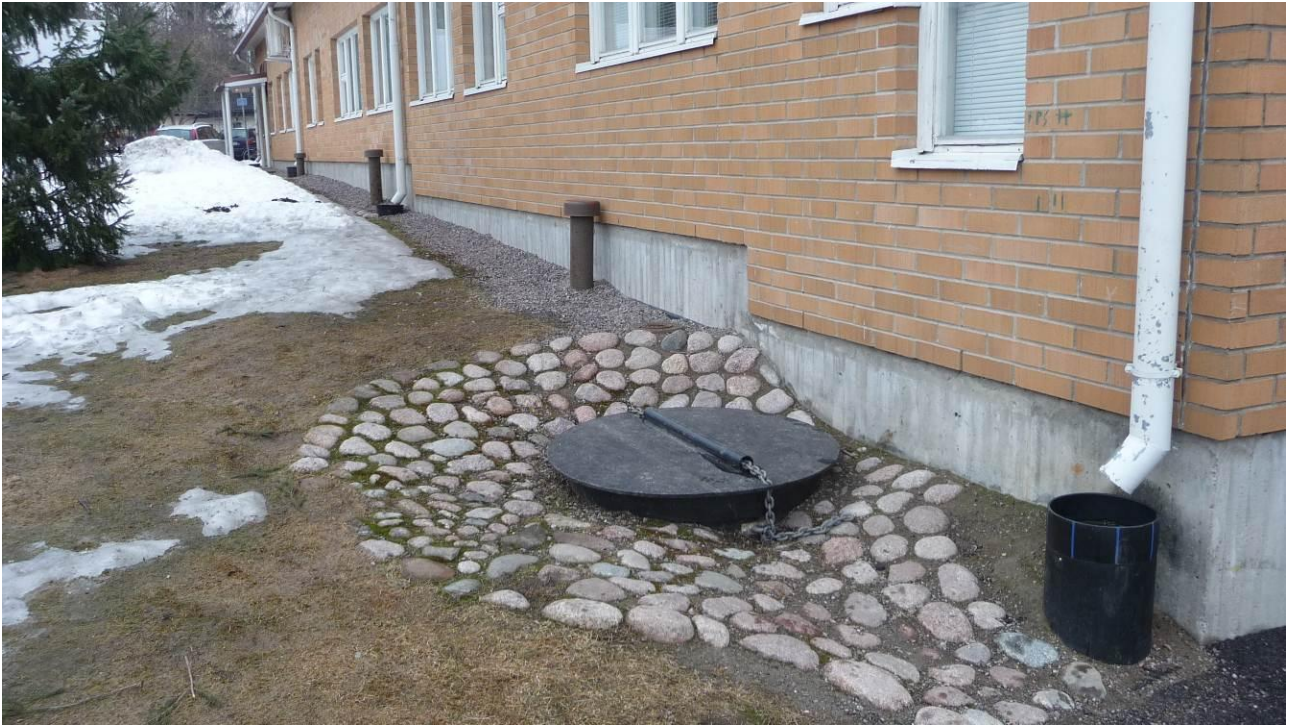
Osaan rakennusta oli remontin yhteydessä lisätty alapohjan tuuletus.

Kuva 5. Päärakennuksen tuuletetun alapohjan osan länsisivu

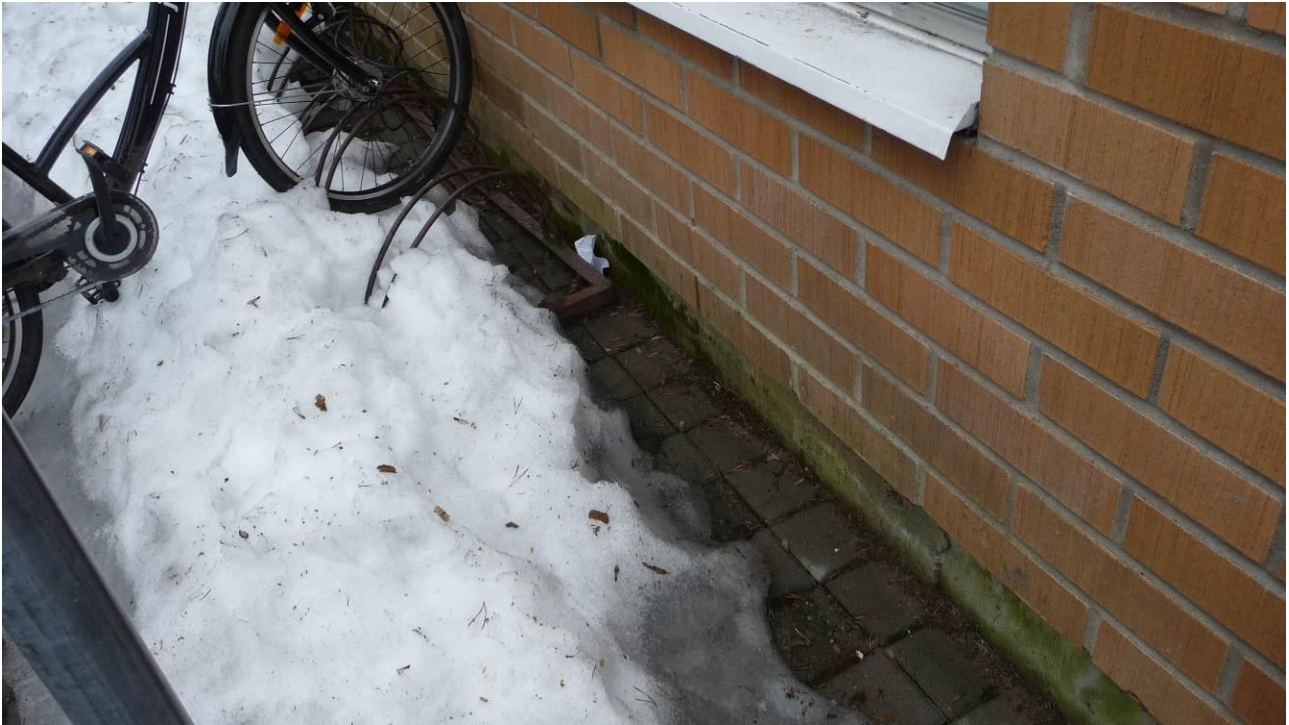
Kuva 7. Keittiön oven alueen sokkelialue, Ei havaittu patolevyä

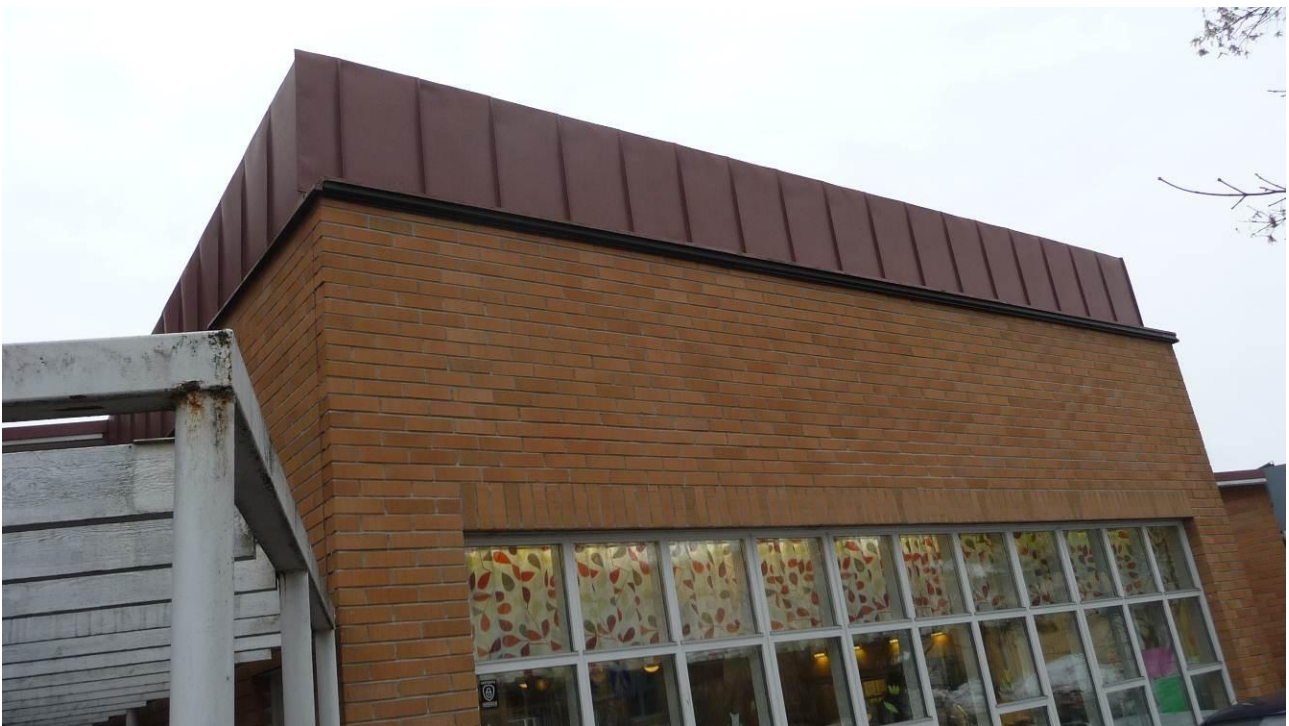
Kuva 8. Koulun ruokalan alue. Ulkoasu siisti. Katos alkavaa ruostumista palkeissa

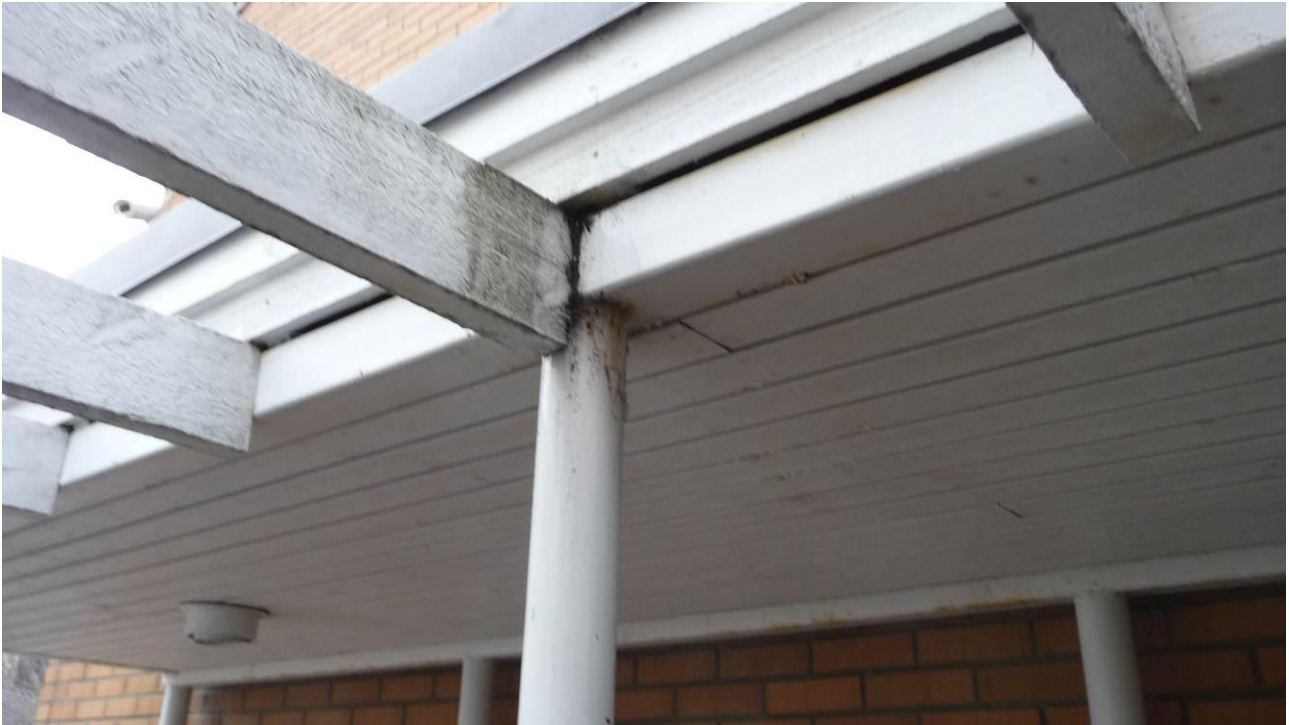
Kuva 9. Sadekourun vesikourun vuotoja

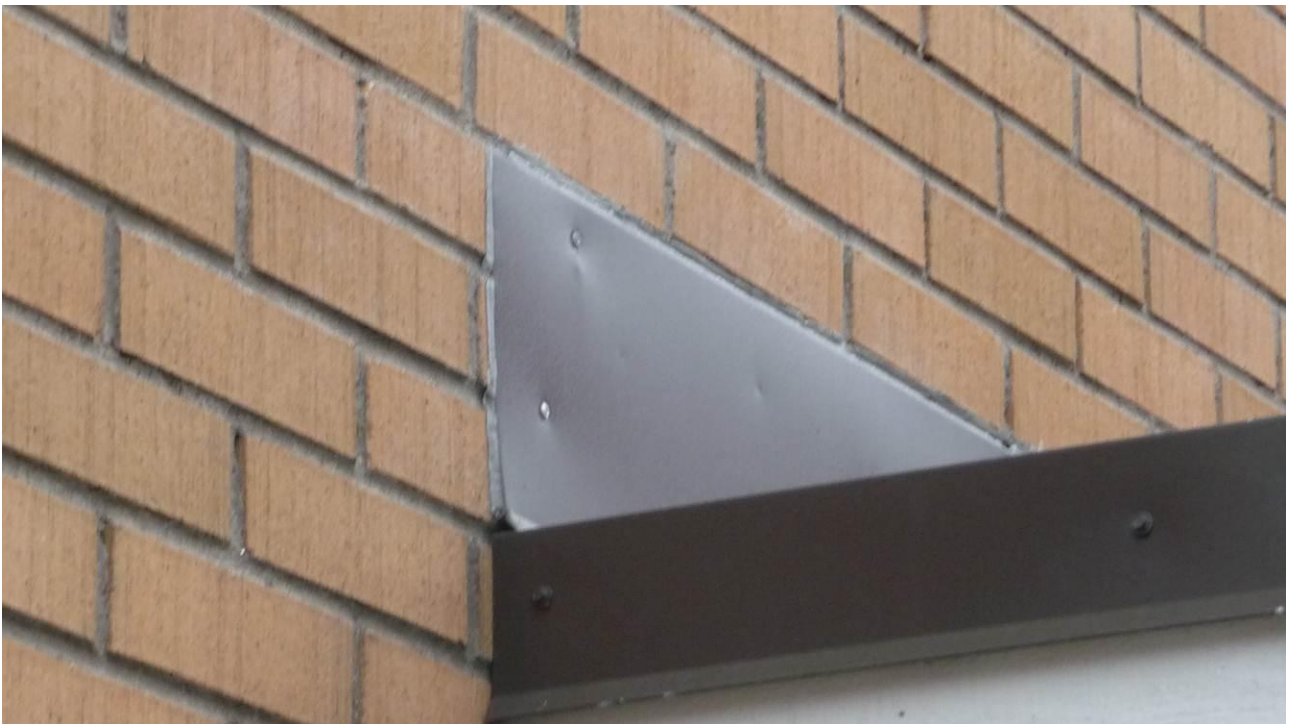
Kuva 10. Länsisisäänkäynnin katon pellitys siisti ja tiivistetty
