# HAKUNILARINTEEN KOULUN ALUSTATILAT

SEURANTARAPORTTI NRO 3

# ALUSTATILAN SEURANTARAPORTTI NRO 3

**KOHDE:** HAKUNILARINTEEN KOULU, Hiirakkotie 18, 01200 Vantaa

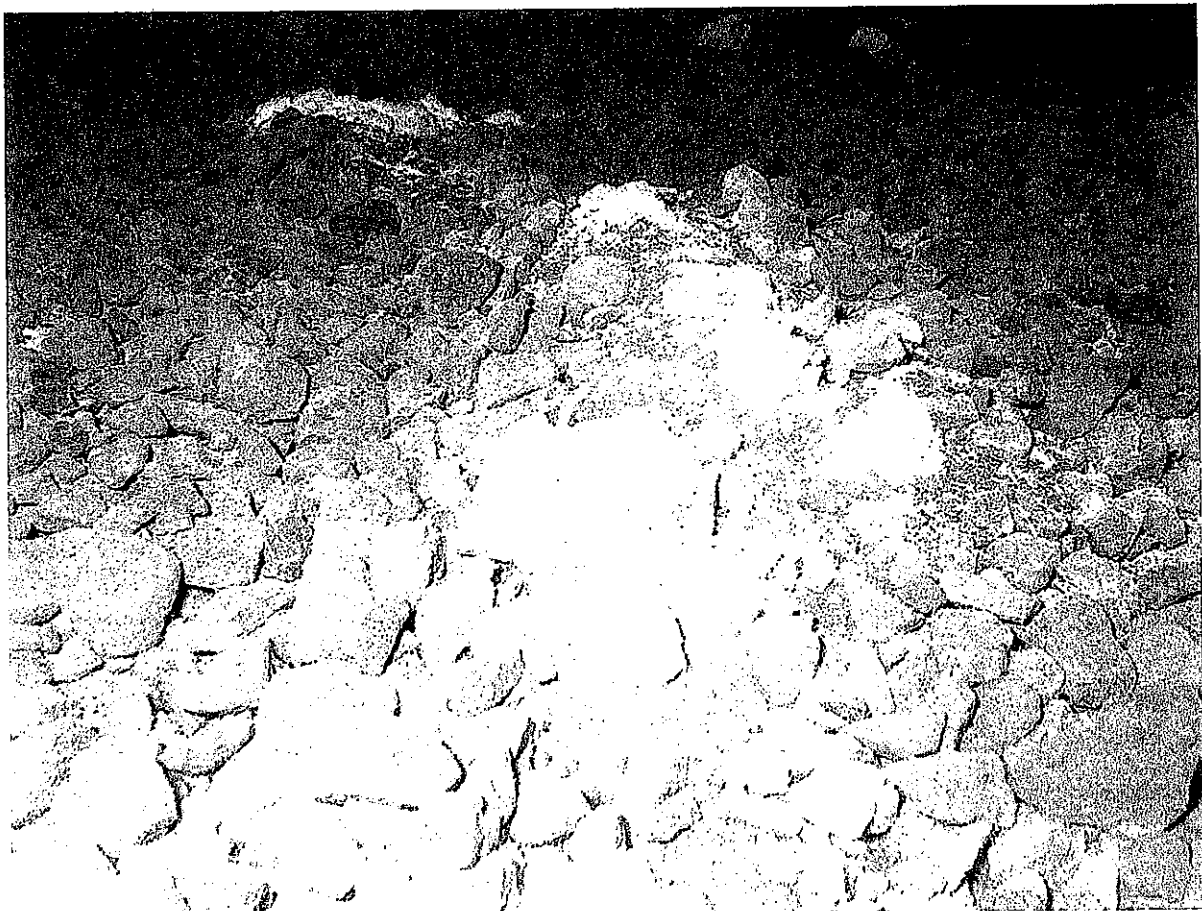
- 3. NÄKYVÄÄ MIKROBIKASVUSTOA, LAAJUUS:**  
- paikoin kohdissa joissa ei ole sepelitäyttöä, esim. kuva 2.
- 4. ALUSTATILASSA RAKENNUSTARVIKEJÄTETTÄ:** ei

KASVUSTOA MAAN PINNALLA, KUVA 2.

**KORJATTAVAT KOHDAT:** 2, 3, 5, 9, 10, 11

KORJAUSTYÖT SUORITETAAN NOUDATTAEN TALONSUUNNITTELUPALVELUN 19.4.2000 PÄIVÄTTYÄ ALUSTAVAA ALUSTATILOJEN PUHDISTAMISESTA LAADITTUA OHJETTA.
