# Lämpökuvausraportti

## Lämpökuvausraportti

*Havukallion päiväkot*

**Vantaan Tilakeskus**

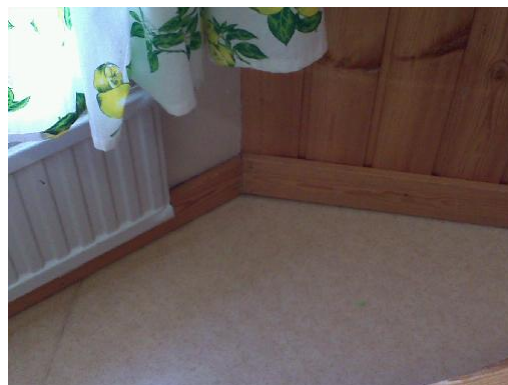
Kohde: Havukallion päiväkot  
Kuvasajankohta: 2.3.2011 9:09:20  
Kuvaskohte: Kotikeittiö (18)

Talue= mittausalueen minimilämpötila	5,8
To = Ulkolämpötila =	-4,0
Ti = sisälämpötila (mittaus 1,1m korkeudelta, keskeltä huonetilaa) =	22,0
<b>Lämpötilaindeksi alueen minimilämpötilasta=</b>	<b>38</b>

Kommentit: Kotikeittiö (18) nurkassa ilmavuoto. Korjausluokka 1

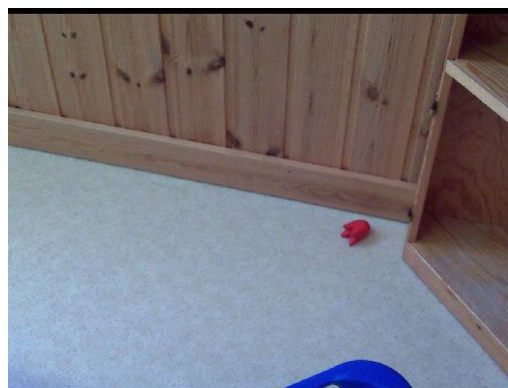
Kuvauskohde: Kotikeittiö (18)

Talue= mittausalueen minimilämpötila	11,5
To = Ulkolämpötila =	-4,0
Ti = sisälämpötila (mittaus 1,1m korkeudelta, keskeltä huonetilaa) =	22,0
<b>Lämpötilaindeksi alueen minimilämpötilasta=</b>	<b>60</b>

**Kommentit:** Kotikeittiön seinä ja lattian liitoskohdassa ilmavuotoa. Korjausluokka 1

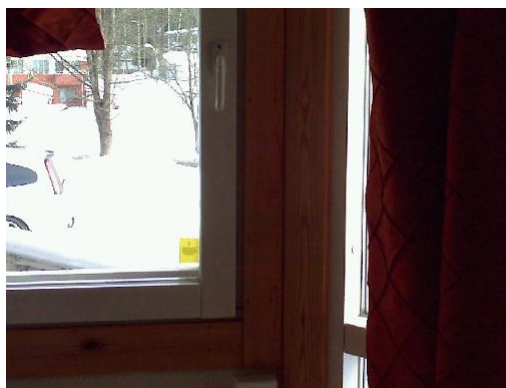
Kuvauskohde: Henk.ruokailu

T <sub>alue</sub> = mittausalueen minimilämpötila	7,1
T <sub>o</sub> = Ulkolämpötila =	-4,0
T <sub>i</sub> = sisälämpötila (mittaus 1,1m korkeudelta, keskeltä huonetilaa) =	22,0
<b>Lämpötilaindeksi alueen minimilämpötilasta =</b>	<b>43</b>

**Kommentit:** Henkilökunnan ruokailutilan ikkunassa tiiviste/karmivuoto vuoto. Korjausluokka 1

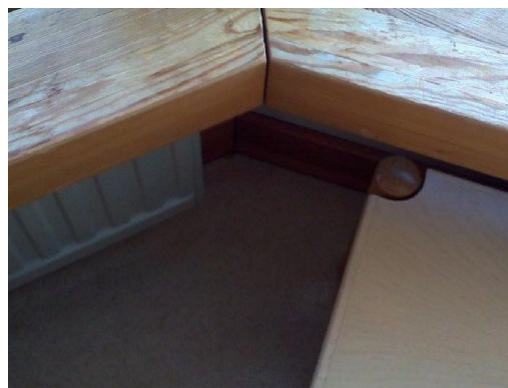
Kuvauskohde: Leikkihalli (13)

Talue= mittausalueen minimilämpötila	8,0
To = Ulkolämpötila =	-4,0
Ti = sisälämpötila (mittaus 1,1m korkeudelta, keskeltä huonetilaa) =	20,5
<b>Lämpötilaindeksi alueen minimilämpötilasta=</b>	<b>49</b>

**Kommentit:** Leikkihallin vasemmassa nurkassa ilmavuoto. Korjausluokka 1

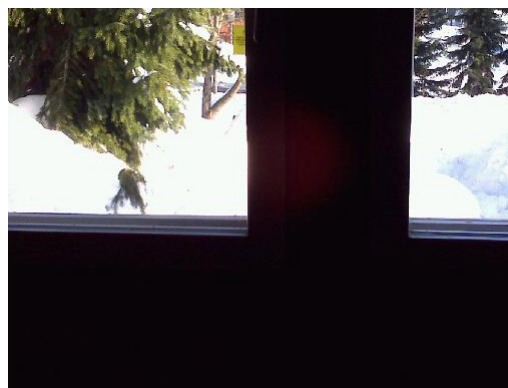
Kuvauskohde: Pienryhmä (09)

Talue= mittausalueen minimilämpötila	6,4
To = Ulkolämpötila =	-4,0
Ti = sisälämpötila (mittaus 1,1m korkeudelta, keskeltä huonetilaa) =	20,5
<b>Lämpötilaindeksi alueen minimilämpötilasta=</b>	<b>42</b>

**Kommentit:** Ikunassa tiivistevuoto. Korjausluokka 1

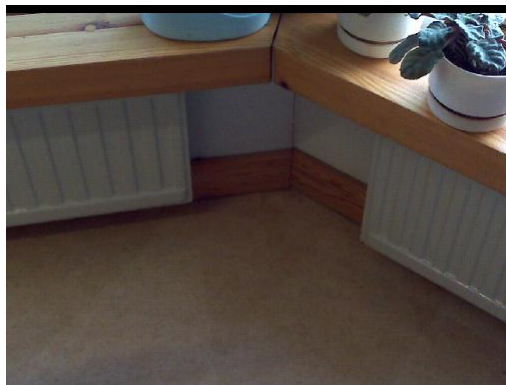
Kuvauskohde: Ryhmähuone (06)

Talue= mittausalueen minimilämpötila	8,9
To = Ulkolämpötila =	-2,0
Ti = sisälämpötila (mittaus 1,1m korkeudelta, keskeltä huonetilaa) =	20,5
<b>Lämpötilaindeksi alueen minimilämpötilasta=</b>	<b>48</b>

**Kommentit:** Ryhmähuoneen nurkassa ilmavuotoa. Korjausluokka 1

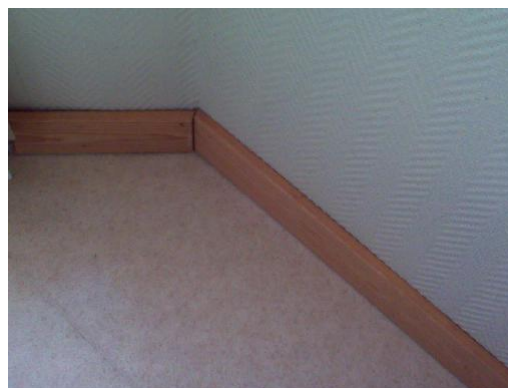
Kuvauskohde: Pienryhmä (53)

Talue= mittausalueen minimilämpötila	12,4
To = Ulkolämpötila =	-2,0
Ti = sisälämpötila (mittaus 1,1m korkeudelta, keskeltä huonetilaa) =	23,0
<b>Lämpötilaindeksi alueen minimilämpötilasta=</b>	<b>58</b>

**Kommentit:** Pienryhmähuone 53 alanurkassa ilmavuoto. Korjausluokka 1
