KOSTEUSMITTAUSRAPORTTI

MAANVASTAISET SEINÄRAKENTEET

Havukosken nuorisotalo

Eteläinen Rastitie 14
01360 VANTAA

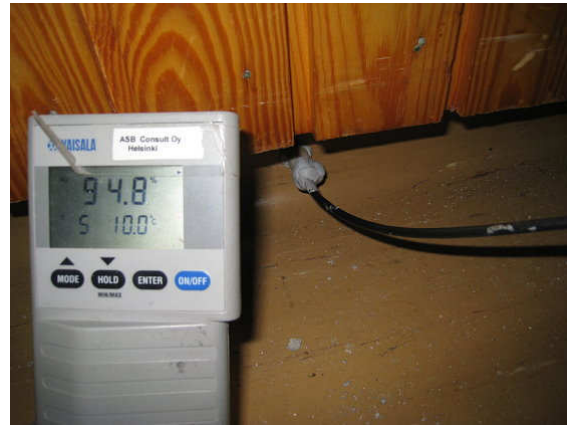
Kuva 2 PRS19:sta kosteusmittaus meneillään.
