Tutkimuskohde: Hepopuiston päiväkodin keittiö
01200 Vantaa

Tutkimusajankohta: 24.02.2012

Tutkimuksen tavoite:

Käyttäjät ovat ilmoittaneet sisäilman huonosta laadusta. Tutkimuksen tavoitteena on tarkastella sisäilman laatua sisäilmanäytteillä. Tutkimuksessa tarkasteltiin päiväkodin keittiösaa. Kohteeseen on tehty myös lämpökamera kuvaus 22.2.2012.

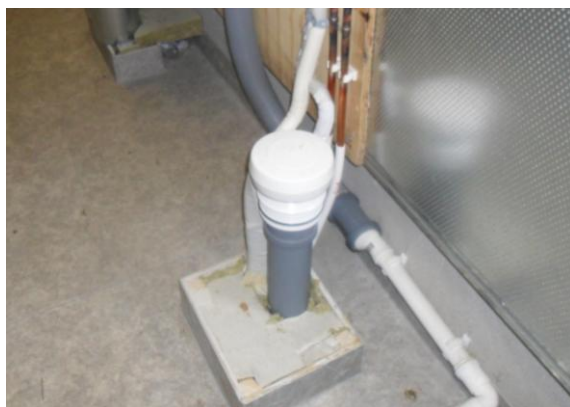
Kiinteistön iv-konehuone sijaitsee keittiön yläpuolella. Tarkastuskäynnin aikana iv- konehuone oli normaalikuntainen. Iv-konehuoneesta on läpivientejä keittiötilaan, joiden päälle oli asennettu villalevy hatuksi (ks. kuva 1). Läpiviennistä on suora yhteys keittiöön (ks. kuva 2). Ullakkotilojen rakenteet muuten olivat normaalikunnossa.

Kuva 1 Läpiviennin päällä vain villalevy

Varsinaisia sisäilman laatuun liittyviä ongelmia ei havaittu. Keittiötilan ilmanvaihto tulisi tarkastella ja suorittaa tarvittava tasapainotus ilmanvaihtoon. Tuulikaappien ilmanvaihto tulisi järjestää siten, että niistä tiloista poistoilma tapahtuisi erillisenä. Ilmanvaihtokonehuoneeseen menevät läpivienit tulee tiivistää ilmatiiviiksi esim. palonesto massalla.

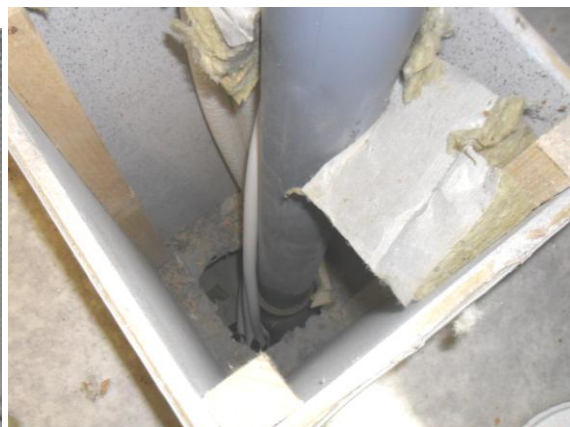
Kuva 2. Läpiviennistä suora yhteys keittiöön
