51392.42

24.8.2012

Tutkimuskohde Hevoshaan koulu, Hevoshaantie 17, Vantaa

SISÄILMASTO- JA KOSTEUSTEKNINEN KUNTOTUTKIMUS

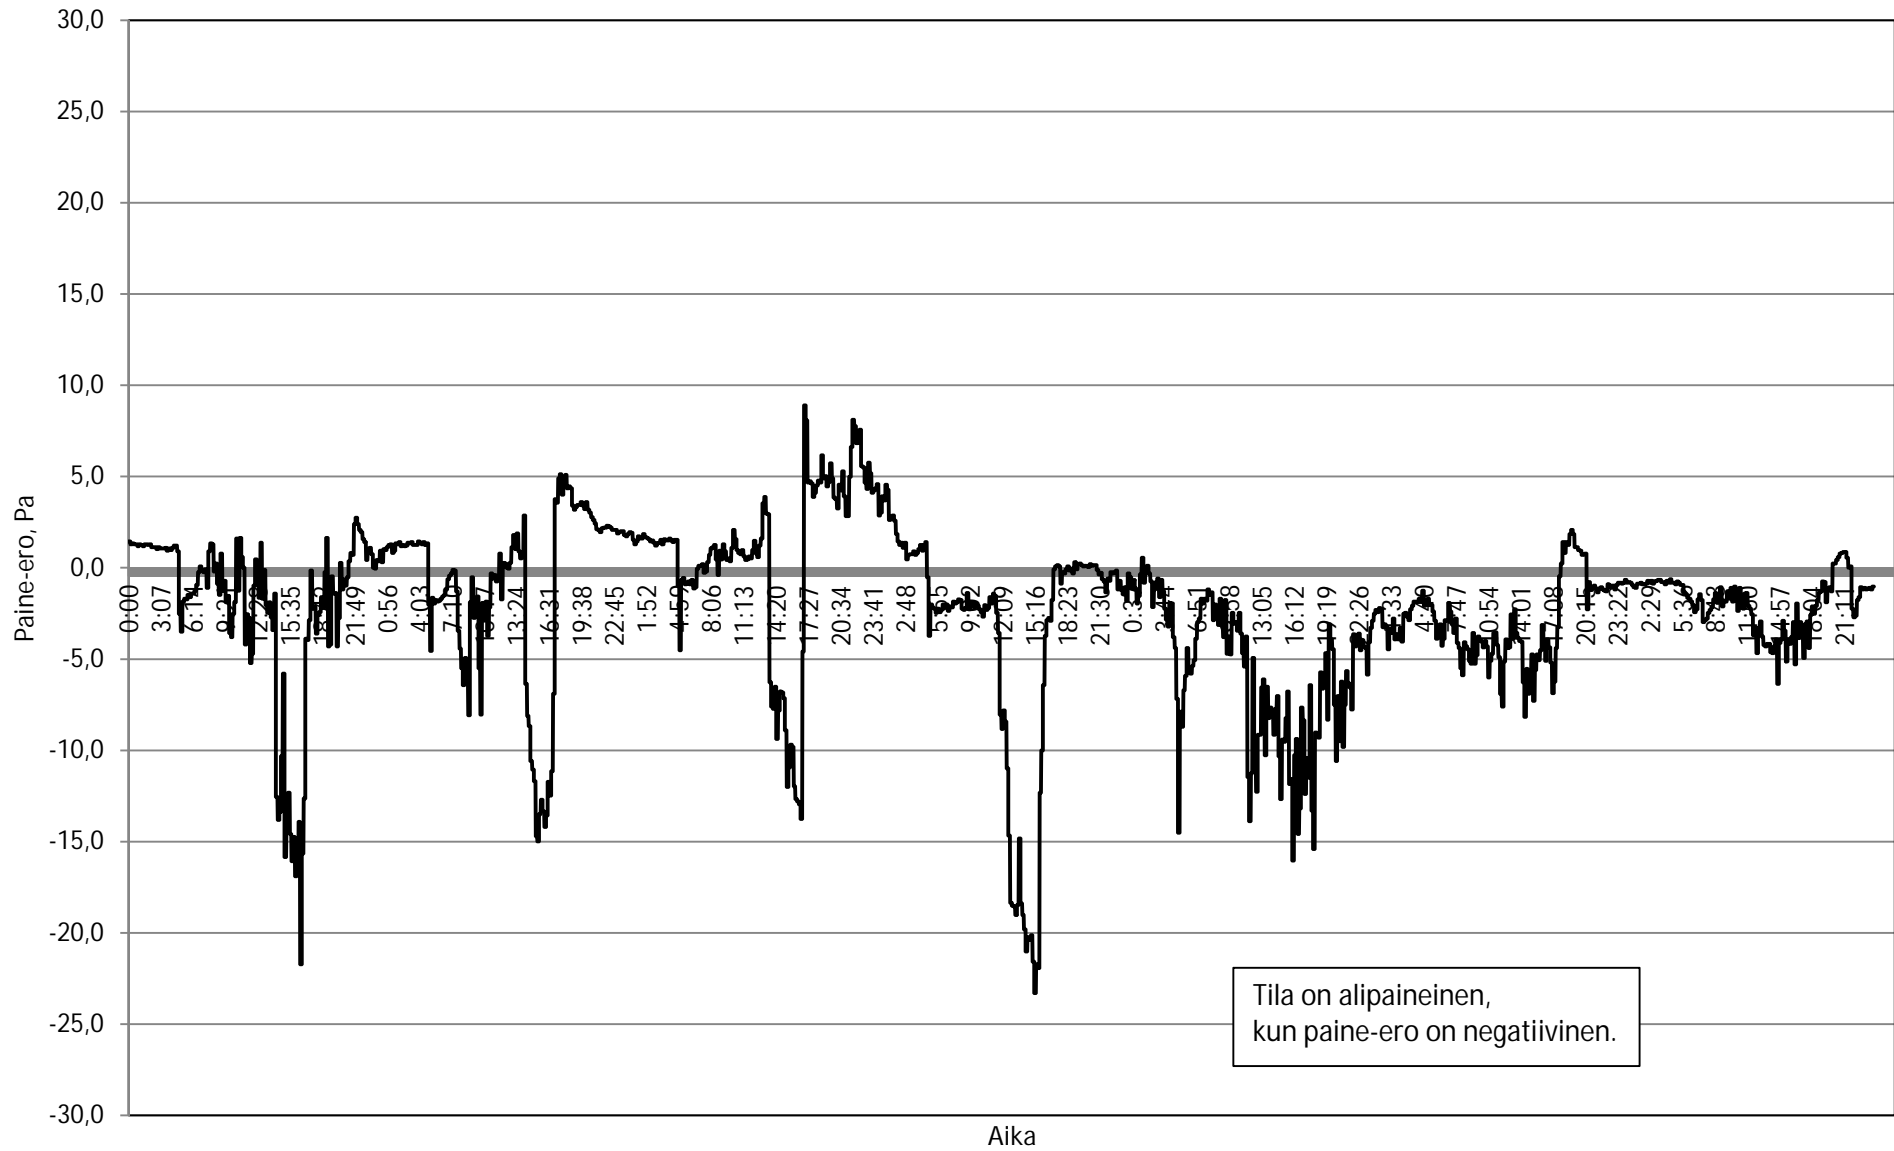
PE1: Opetustilan L.004 ja ulkoilman välinen paine-ero 14.-20.5.2012

Painesuhteiden seurantamittaus. Tutkittujen opetustilojen L.004 ja L.008 painesuhteita ulkoilmaan ja opetustilan L.008 painesuhteita alapohjan ilmatilaan nähdessä seurattiin 14. -20.5.2012 jatkuvatoimisten paine-erolaitteiden avulla. Tutkitut opetustilat olivat työviikolla ilta- ja yöaikaan lievästi ylipaineisia ja iltapäivällä voimakkaasti alipaineisia, viikonloppuisin tutkitut tilat olivat lievästi alipaineisia.

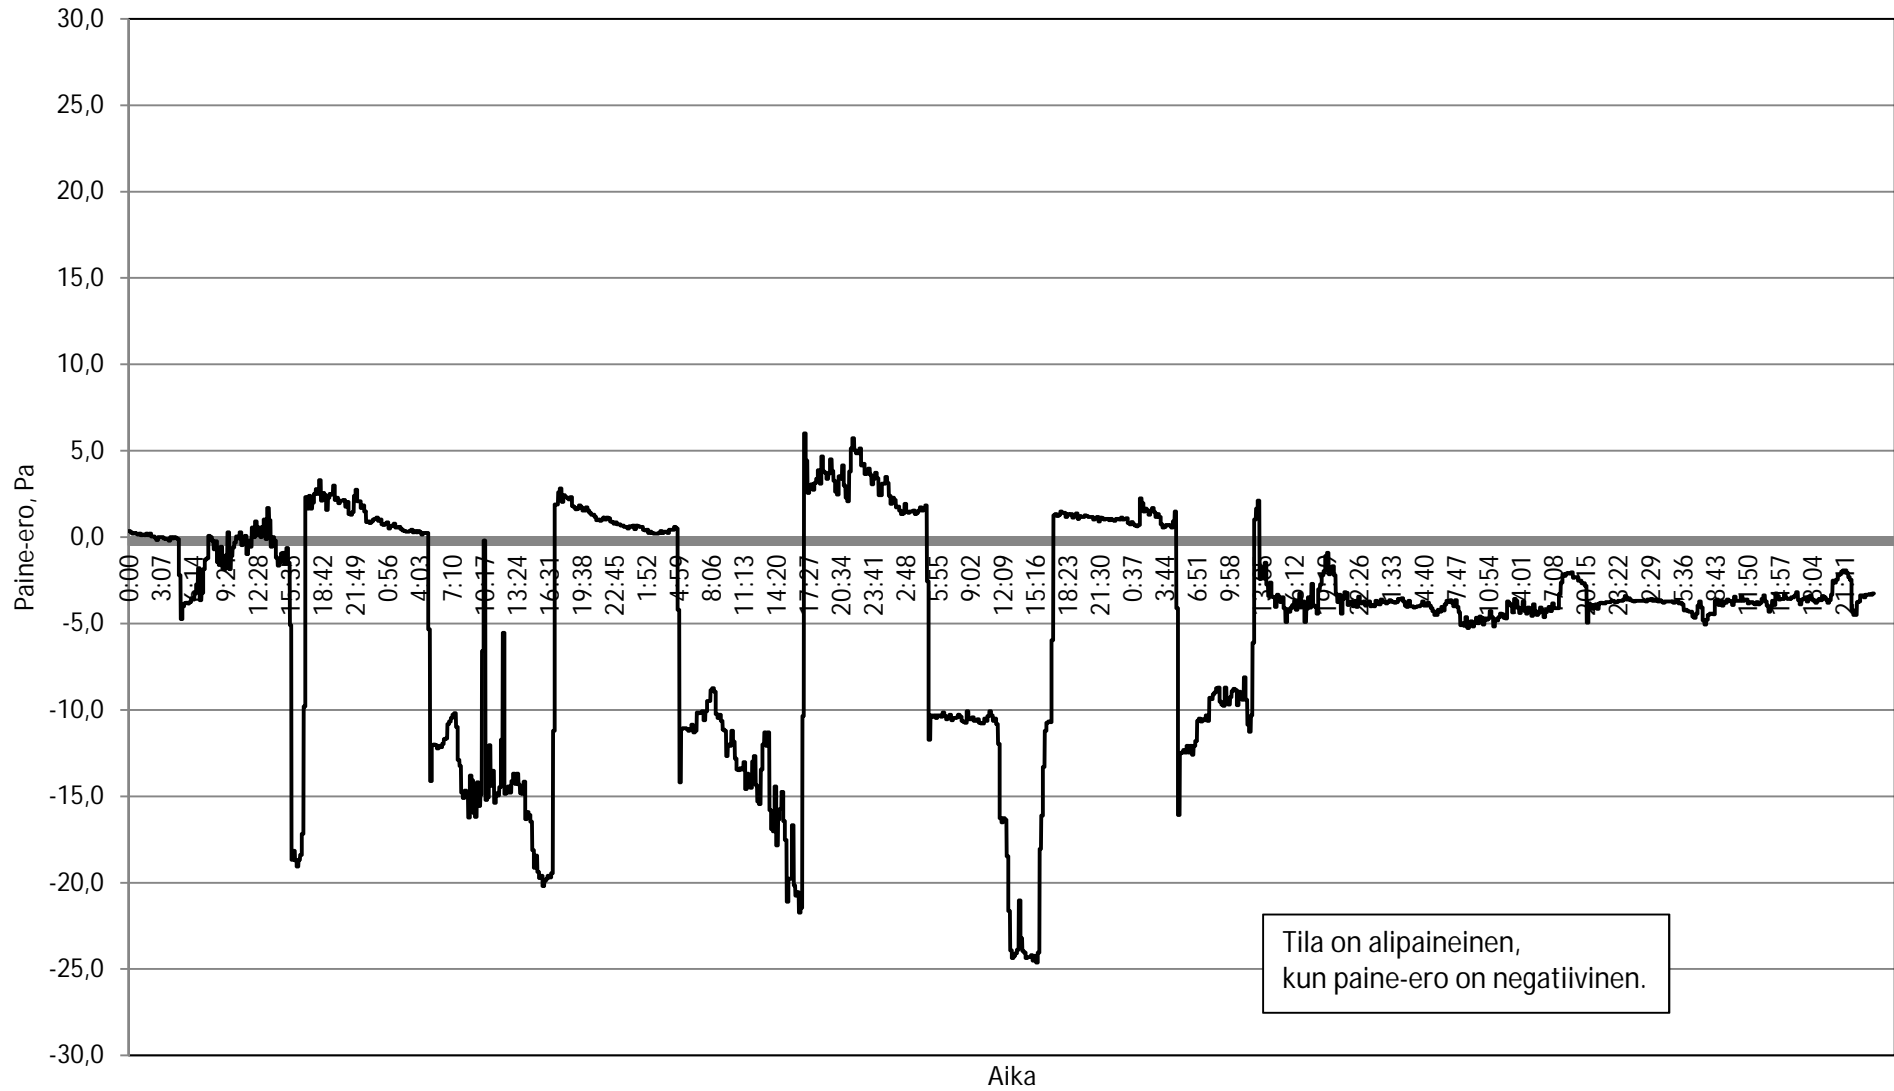
PE3: Opetustilan L.008 ja alapohjan ryömintätilan välinen paine-ero 14.-20.5.2012

Tila on alipaineinen,
kun paine-ero on negatiivinen.

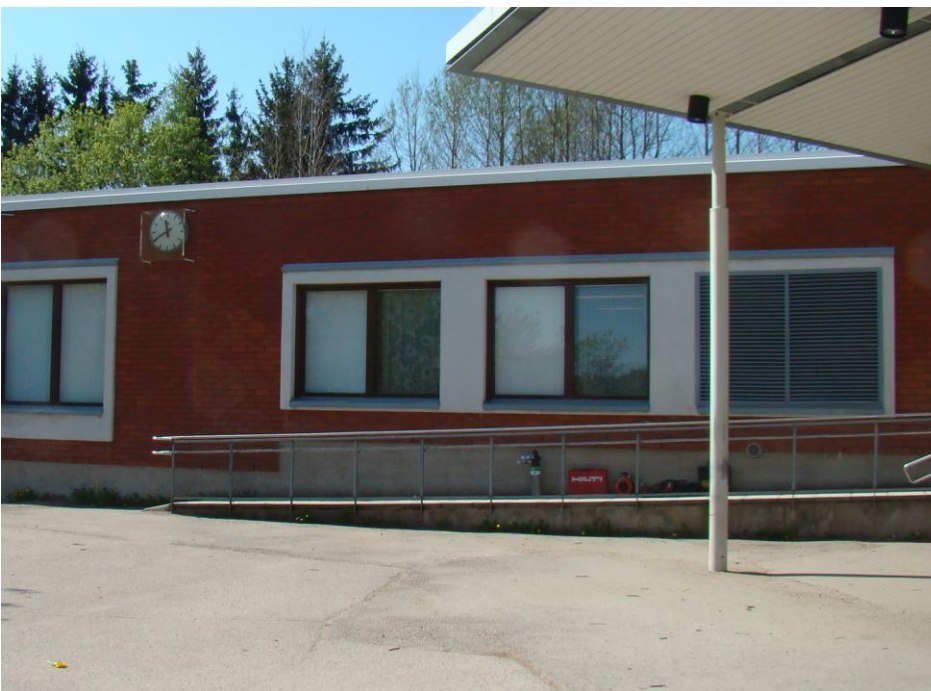
Kuva 12. Luokan L005 julkisivut. Kuvassa oikealla näkyy ryömintätilaan menevä luukku. Luukku on käytävän kohdalla.
