Tutkimusraportti Hiekkaharjun paloaseman sisäilman hiukkaspitoisuuksista

Päiväys: 18.05.2006

Asiakas: Vantaan kaupungin tilakeskus
Kielotie 13
01300 VANTAA
Yhteyshenkilö: Pekka Wallenius

Laatija: Net-Foodlab Oy
Kari Ruokonen, mikrobiologi
Voimakatu 19
20520 TURKU

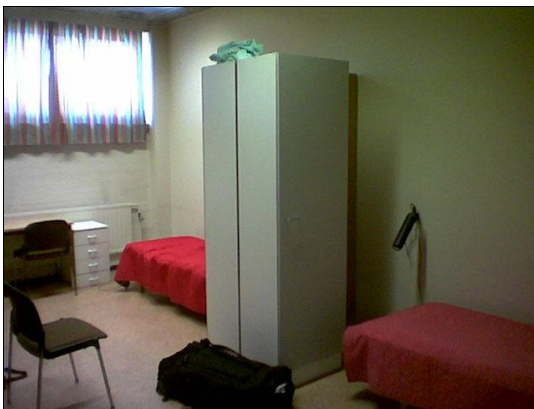
Kuva 1. Lepotila

Pakokaasun kulkeutumista sisäilmaan tutkittiin 11.05.2006 autotallin lähellä sijaitsevassa lepohuoneessa (pohjapiirros liitteessä 1). Tässä huoneessa nukkuneilla palomiehillä oli havaittu tavallista enemmän allergisia oireita. Tilan kattolevyt olivat myös tummuneet ruskean läikikkäiksi (kuvat 1 ja 2) ja huoneessa oli havaittavissa öljymäistä hajua. Huoneesta mitattiin aluksi normaalitilan hiukkaspitoisuudet ja tämän jälkeen paloautojen käynnistyksen ja ulosajon jälkeinen hiukkastilanne. Paloasemalle asennettiin eräisiin tiloihin O3 Systems Ltd:n kuivadesinfiointijärjestelmä. Laitteiston vaikutuksista aseman ilman laatuun voidaan tutkia myöhemmin.

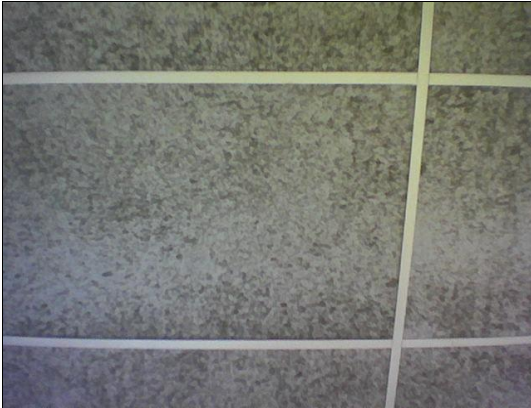
Kuva 2.

Lepotilan alun perin valkoisiin kattolevyihin oli ilmaantunut ruskeita läikkiä

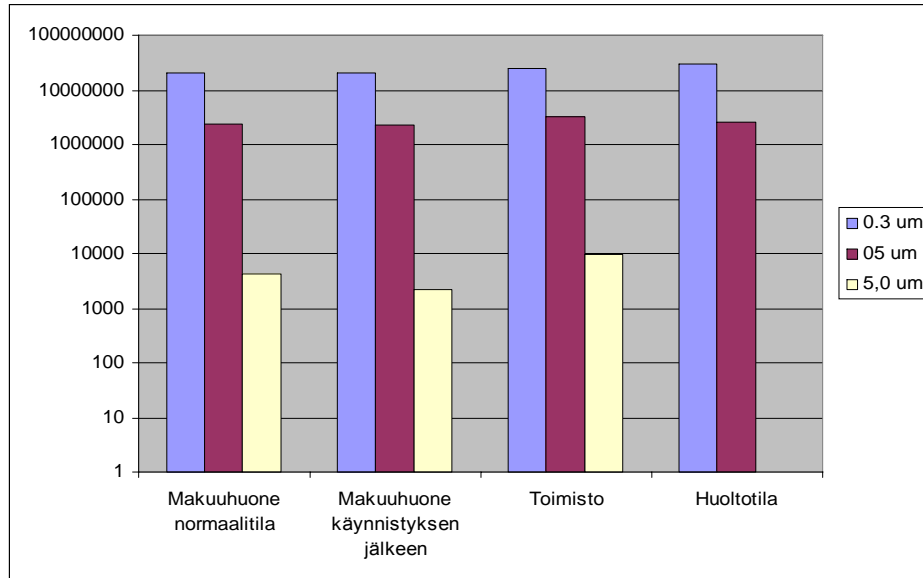
Kuva 4. Laserdetektorin tulokset (logaritminen asteikko)

Partikkelimittausten tulokset impaktorikeräimen osalta on esitettyinä taulukossa 1 sekä kuvassa 3 ja laserdetektoritulokset taulukossa 2 sekä kuvassa 4. Kummallakin menetelmällä mittaukset osoittivat, etteivät hiukkasmäärät lepohuoneessa nousseet paloautojen käynnistyksen jälkeen. Huoneessa ei ollut myöskään aistinvaraisesti havaittavissa pakokaasun hajua. Tuloksissa oli havaittavissa jopa pientä hiukkasmäärien laskua jälkimmäiseen mittaukseen. Tämä johtuu todennäköisesti siitä, että huoneesta suljettiin ikkuna hetkeä ennen mittausten aloittamista ja ulkoa tulleet hiukkaset ovat laskeutuneet painovoiman vaikutuksesta vähitellen maahan kahden mittauskerran välillä (suurempien hiukkasten määrä vähentynyt pienempiä enemmän).

Normaalille sisäilmalle ei ole määritetty suositusrajoja hiukkaspitoisuuksien kohdalla. Net-Foodlab Oy:n kokemusten ja muualla tehtyjen mittausten perusteella voidaan todeta, että kaikissa tutkituissa tiloissa hiukkaspitoisuudet olivat normaalia sisäilman tasoa korkeammat.

partikkelikoko	tutkittava tila	keskiarvo	keskihajonta
0,3 um	Makuuhuone normaalitila	21000000	290000
	Makuuhuone käynnistyksen jälkeen	20000000	130000
	Toimisto	25000000	210000
	Huoltotila	28000000	260000
0,5 um	Makuuhuone normaalitila	2300000	92000
	Makuuhuone käynnistyksen jälkeen	2200000	120000
	Toimisto	3300000	92000
	Huoltotila	2500000	100000
5 um	Makuuhuone normaalitila	4200	1700
	Makuuhuone käynnistyksen jälkeen	2100	0
	Toimisto	9500	2100

Paloautojen käynnistys ei tehdyissä mittauksissa saatujen tulosten perusteella vaikuttanut tutkitussa huoneessa sisäilman hiukkaspitoisuuksiin. Näin ollen on todennäköistä etteivät pakokaasujen diesel-partikkelit aiheuta palomiehillä havaittuja allergisia oireita. Rakennusta on aiemmin käytetty autovarikkona ja öljyn haju lepotilassa viittaa öljystä haihtuvien hiilivetyjen esiintymiseen tiloissa. Nämä yhdisteet saattavat aiheuttaa allergisia oireita ja allergiaoireiden syyn selvittämiseksi voisikin olla järkevää selvittää lepotilojen haihtuvien orgaanisten hiilivetyjen (VOC) määriä.
