Tässä ehdotukseni käytyjen puhelinkeskustelujen perusteella **Hämeenkylässä koulun** tarkennus-analyyseiksi. Suunnittelin reilun otannan alueista, joilta mielestäni lisävalaistus yhtään järkevää. Laajuutta kannattaa ehdottomasti miettiä. Kustannussyistä mikrobimäärityskohtia on enemmän kuin emissiomittauskohtia. Emissiomittaukset ainakin lattiapäällysteen päältä ja mahdollisesti myös sisäilmasta.

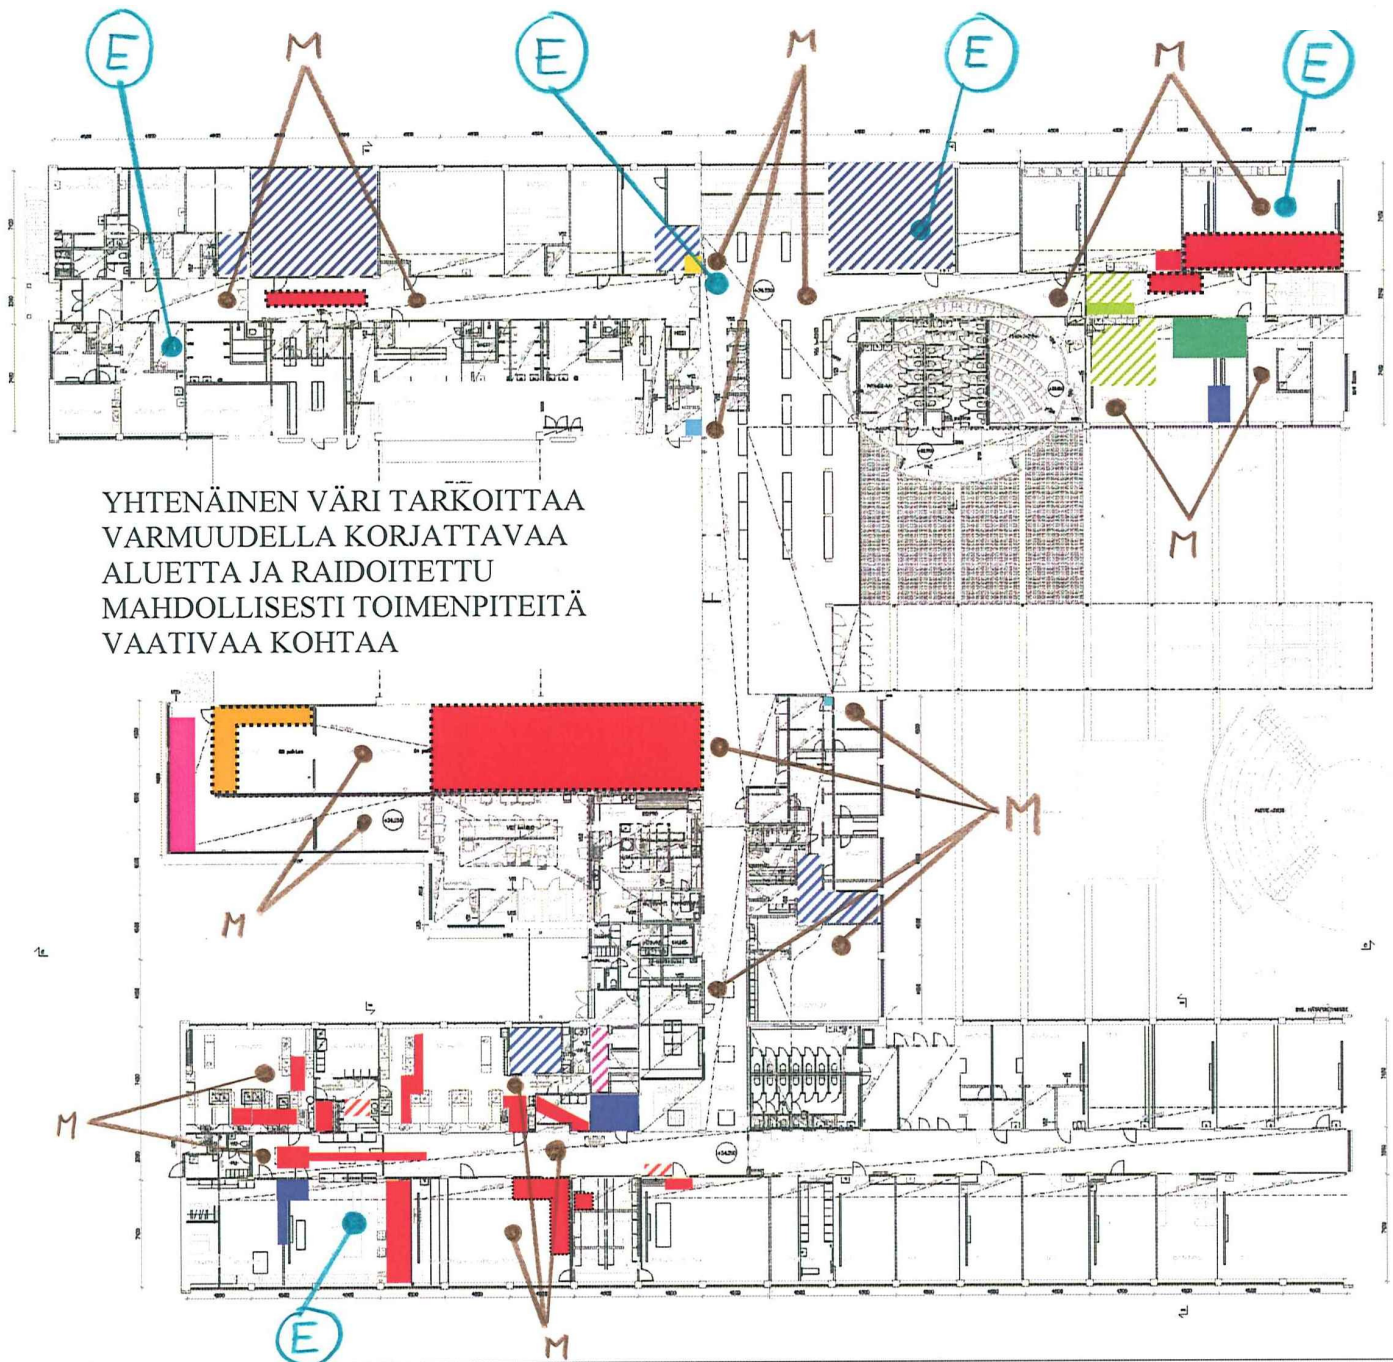
1. kerroksen kohdat merkitty sivun 2 pohjakuvaan ja 2. kerroksen kohdat sivun 3. pohjakuvaan.

M on mikrobimäärityskohta ja **E** on emissiomittauskohta.

Mikrobinäytteenottokohtia voi valita merkitylle alueelle enemmänkin. Ainakin muutama kohta niin, että saadaan aivan seinän viereltä ja keskilattialta. Uskoisin, että kuvasta pystyy riittäväällä tarkkuudella löytämään alueet, joilta matto lähtee joka tapauksessa. Alueet on rajattu melko tarkasti, joten jätetään selvä väli ”väritettyihin” alueisiin. Mittauslaajuutta voisi ehkä miettiä sillä silmällä, että jo tehdyissä mikrobimäärityksissä vaurioita on vain kohdissa, joissa kosteus todella korkea ja siten matto varmuudella poistettava. Kuten raportissakin olen esittänyt, emissiotasoissa vaurioiden pitäisi mielestäni näkyä herkemmin. Siksi emissiomittauksiakin tarvitaan.

Mikrobinäytteenottokohtia on myös alueilla, joilla ei ole tehty rakennekosteusmittauksia.

Emissiomittauskohdat rakennekosteusmittauskohtien V47, V44, V12 ja V62 kohdalta sekä V27 vierestä alueelta, jolla kosteuspitoisuus selvästi mittauskohtaa alempi. Päällysteen alapuolinen RH ehdotetuissa emissiomittauskohdissa 72 – 87 %RH. Annan tarkat emissiomittauskohtien etäisyydet seinistä, kunhan mittauskohtalaajuus lyödään lukkoon. Kohta V24 on esittämälläni lisätarkastelualueella (raidotus), jonka kuuluisi pintakosteusmittausliitteen perusteella ulottua vielä yhteen huoneeseen siiven päätyyn päin. Uskon tuosta kohdasta tehtävällä analyysillä saatavan hyvää lisävalaistusta rajaukseeni.
